**Instituto Tecnológico de Costa Rica  
Escuela de Ingeniería en Construcción**

**Guía de Evaluación Para Reestructuración de Piscinas Existentes**

Proyecto final de graduación para optar por el grado de  
Licenciatura en Ingeniería en Construcción

Cartago, Febrero 2016.

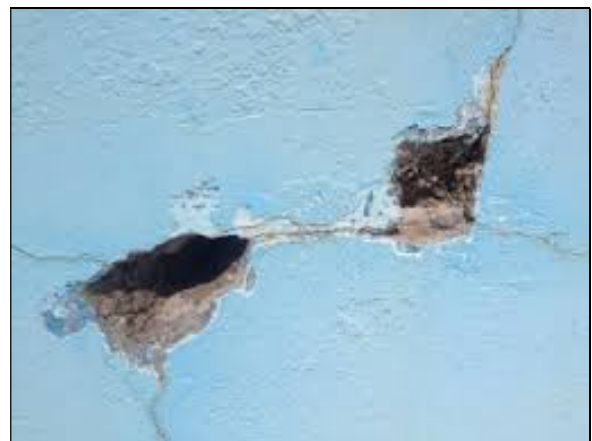
Las fallas, ya sean fisuras, desgaste, o deformaciones sólo se podrán reparar correctamente si se conocen sus causas y si los procedimientos de reparación seleccionados son adecuados; de lo contrario, las soluciones planteadas serán de corto plazo. Los procedimientos de reparación exitosos a lo largo del tiempo son aquellos que atacan no sólo las propias fallas sino también las causas. Ver figuras 11 y 12.

Fig. 11 Agrietamiento en la pared de una piscina

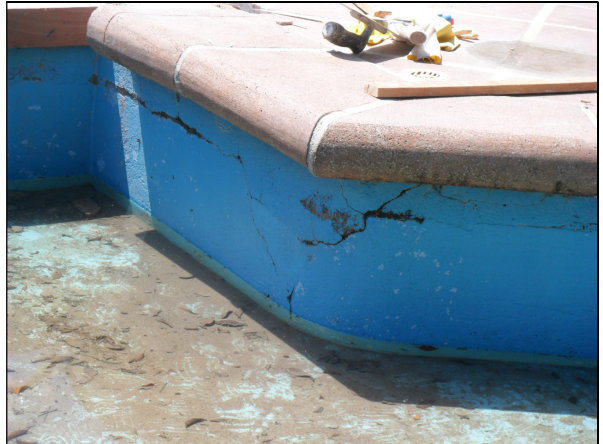
**Fig. Agrietamiento de una piscina**

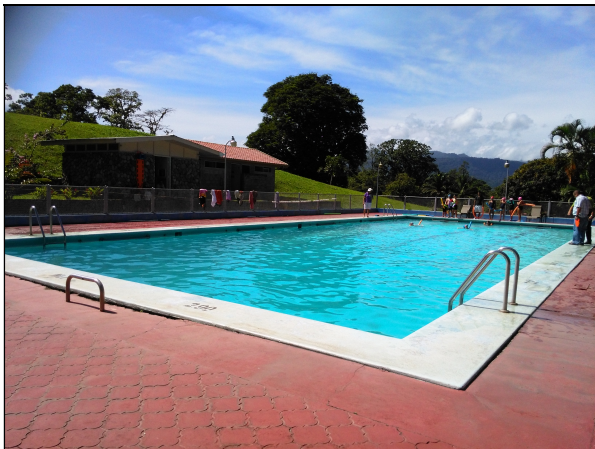
Fig. 11 Instalaciones del CATIE

Piscina ubicada dentro de la Institución, construida hace más de 40 años. Referirse a la figura 11. Ha tenido un buen desempeño, sin embargo, después de un sismo tuvo un agrietamiento.

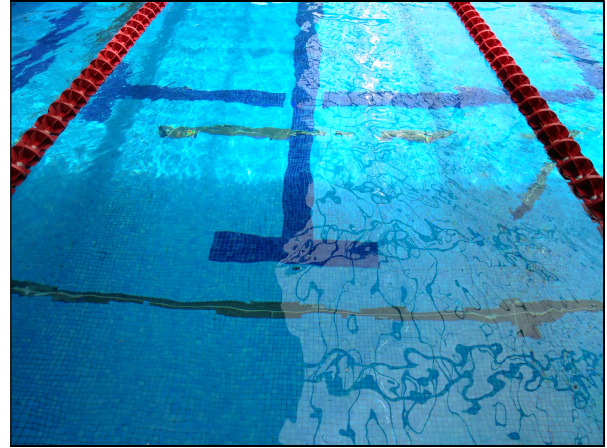
**Fig. 23** Junta de construcción vista desde el lado corto (ancho)

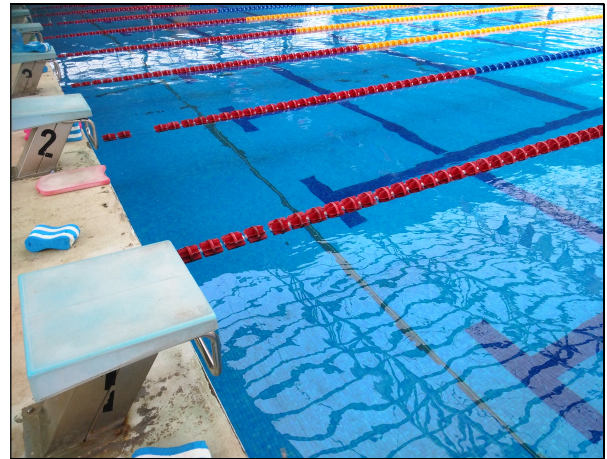
**Fig. 24** Junta de construcción desde otro ángulo

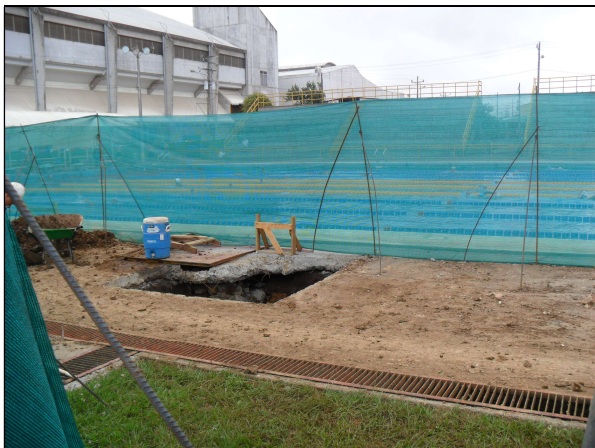
Para el año 2014 se construyó sobre esta instalación deportiva el techado completo, lo que además evidenció la necesidad de detectar las fugas para proteger su cimentación. (Ver figuras 27 y 28). En ese momento se da la búsqueda y excavación en cada uno de los skimmers, suponiendo que se localizaban en algunos de ellos, según la experiencia del operador de la piscina. Finalmente, se encontró que los desnatadores habían fallado en el codo, donde se evidencia que pueden haberse dañado por los efectos de asentamientos y/o posibles movimientos del suelo (hinchamiento y

**Fig. 28** Construcción de placa de fundación para el techado

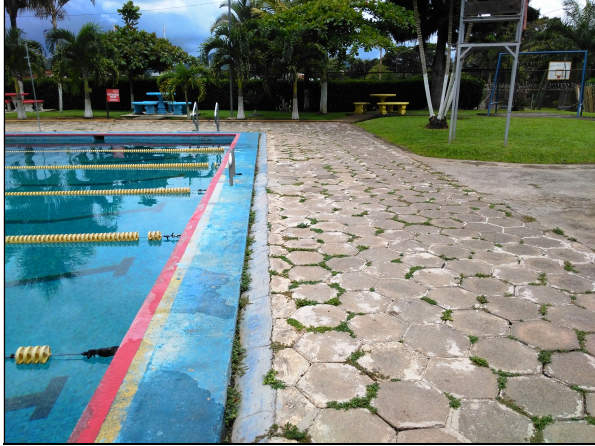
Fig. 32 Vista lateral de la piscina y su entorno

Esta piscina fue construida en 1970 y desde ese momento no ha recibido ningún mantenimiento ni reparación en su reservorio. Ver figura 32 y 33. Está iniciando un proceso de contratación administrativa para el mejoramiento de los bordes, cambio de lugar de los trampolines, mantenimiento del equipo de bombeo y filtración.

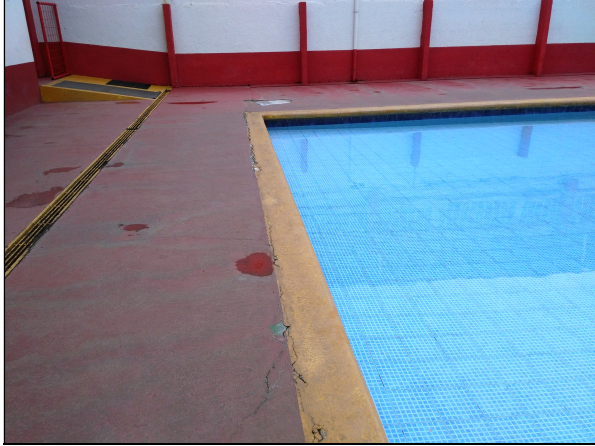
Fig. 36 Vista de una de las esquinas de la piscina

Piscina construida construida en 1990, está bajo el amparo de la Municipalidad de San Ramón. Ver figuras 36 y 39. Fue clausurada en algunas ocasiones por el Ministerio de Salud por irregularidades en los parámetros de agua así como deficiencias en la estructura.

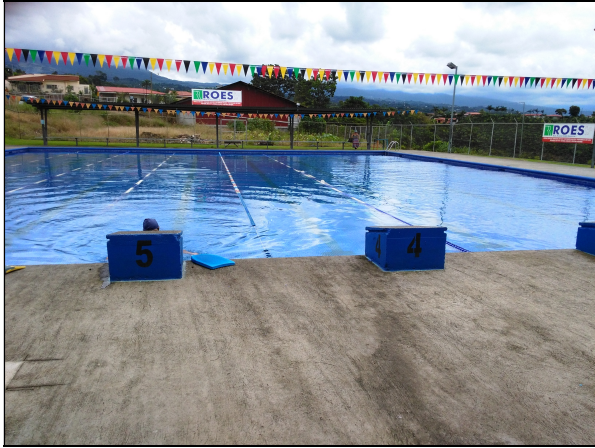
Fig. 40 Vista desde el frente de la piscina

- La prioridad en el mantenimiento es el de equipos y químicos.
- No hay un plan de mantenimiento de la obra civil.
- Hubo una fuga después del sismo de Cinchona, la cual según versión del operador de la piscina, se debió a la ruptura de una tubería por lo que se hizo un by pass y una tubería paralela para clausurar la que estaba dañada. No se realizaron más pruebas ni inspecciones para asegurar si la estructura estaba libre de daños.

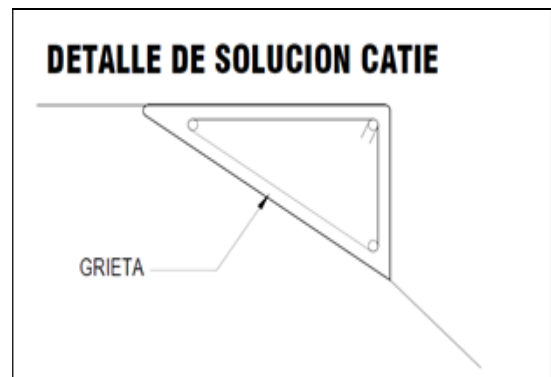
Fig. 60 Detalle de Solución en CATIE

Esta piscina después de un sismo sufrió un daño visible, el cual según el Sr. Juan Carlos Rojas data desde hace 5 años, por lo que debe ser revisada sobre el impacto que a lo largo del tiempo pudo haber ocasionado.

soluciones menos invasivas como es reforzar la zona que sufrió daño estructural por el sismo.

Una vez realizado el análisis estructural que determina dimensiones de la viga de refuerzo sobre la fisura, se procede a elaborar propuesta constructiva. Para el caso del CATIE, ver figura 60.

Una vez hecho este paso, se prosigue con la colocación de la formaleta y posterior chorrea del concreto.

Para la unión viga-losa se recomienda pernos de anclaje debidamente ubicados, definidos previamente en el diseño, de modo que antes de la chorrea ya se tenga su distribución, se hayan perforado los sitios donde se colocarán y se tenga la resina epóxica que se le inyecte.

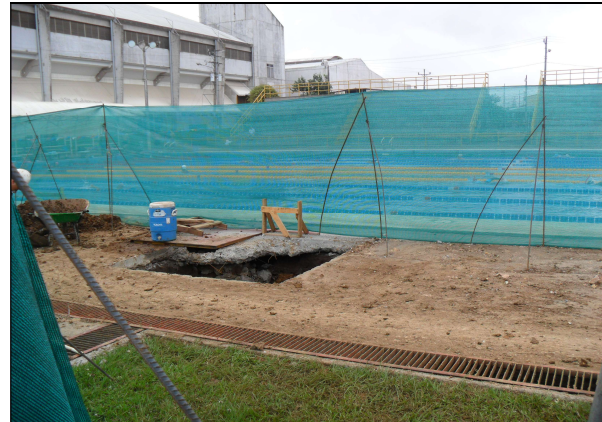
Fig. 63 Construcción de placa de cimentación del techo

Esta fuga provocó, desde el inicio de su operación, severos problemas para dar el balance de agua necesario debido a que continuamente tenía que rellenarse la piscina con agua del suministro. El pH del agua se mantuvo durante mucho tiempo en valores que oscilaban entre 6.5 a 6.8. Su alcalinidad estuvo alrededor de 40 ppm. Es decir, a pesar de ser agua de piscina, mantenía un nivel de acidez lo suficientemente elevado para dañar el mortero de pega de la vitro y de acelerar el proceso de corrosión en las barras del acero de refuerzo que ya tuvieron contacto con el agua en el caso de que estas barras estén de alguna manera siendo alcanzadas por el agua. Esta duda surge de la densidad de grietas en la cara vista de la losa.

Fue hasta el 2014, cuando se construyó el techo de las instalaciones, que se tomó la determinación de localizarlas con el fin de asegurar la cimentación de éste.
