Inspección, evaluación y priorización de 15 puentes en el cantón de Buenos Aires

DAVID SALAZAR AGUILAR

Noviembre del 2018

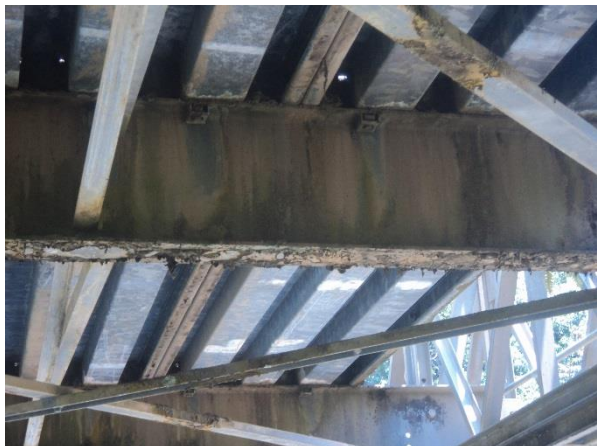
2. Oxidación de elementos metálicos.

Figura: 25: La exposición al ambiente y condiciones de la zona han generado oxidación en múltiples elementos metálicos del puente.

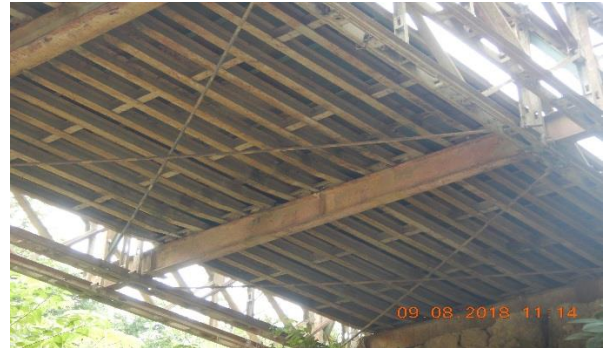
2. Oxidación de elementos metálicos.

Figura 30: La exposición al ambiente y condiciones de la zona han generado oxidación en múltiples elementos metálicos del puente.

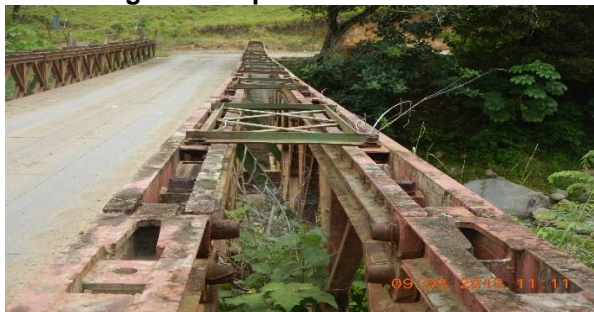
4. Vigas Principales Deformadas.

Figura 32: Las Vigas principales presentan una curva en su alineamiento horizontal

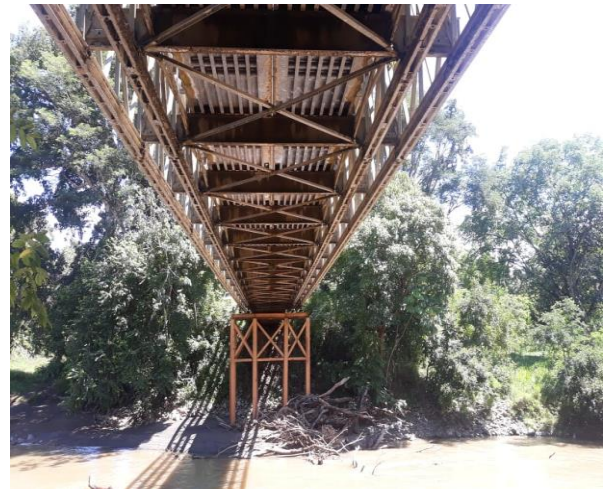
2. Oxidación de elementos metálicos.

Figura 36: La exposición al ambiente y condiciones de la zona han generado oxidación en múltiples elementos metálicos del puente.

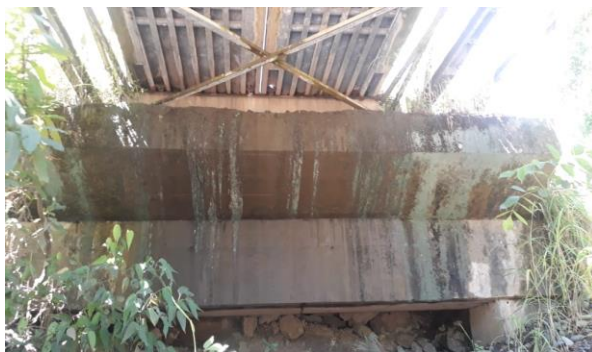
4. Bastiones con Eflorescencia.

Figura 38: La Viga Cabezal presenta indicios de eflorescencia

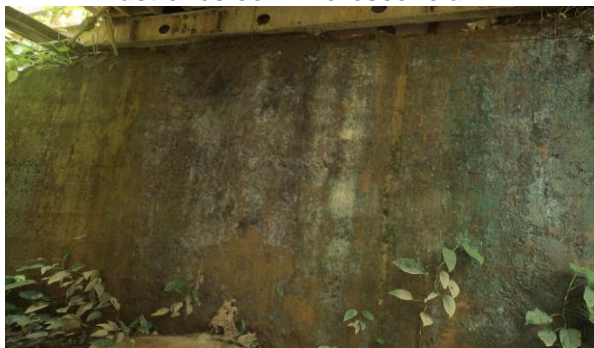
4. Bastiones con Eflorescencia.

Figura 48: La Viga Cabezal presenta indicios de eflorescencia

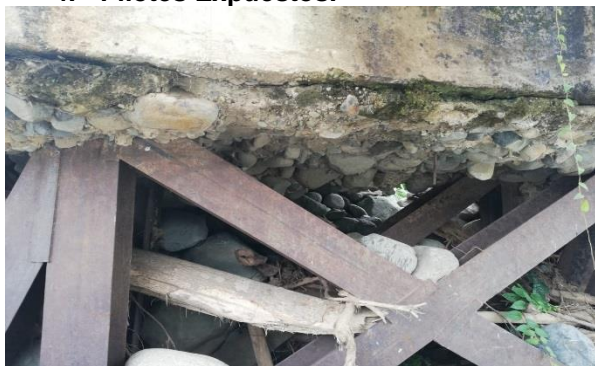
4. Pilotes Expuestos.

Figura 54: Los Pilotes se encuentran expuestos al agua del río y las condiciones climatológicas de la zona

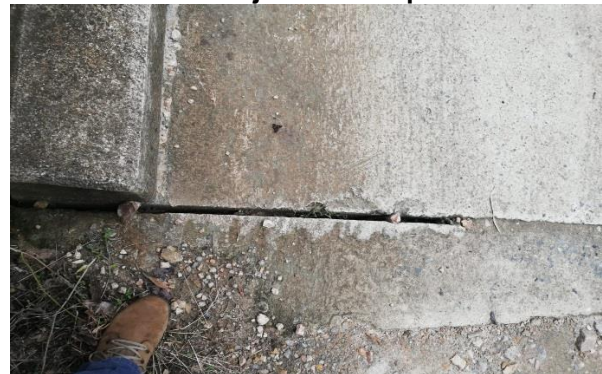
2. Faltante de juntas de expansión.

Figura 58: El faltante de las juntas de expansión genera el ingreso de agua a los apoyos del puente, acelerando la oxidación de los mismos.

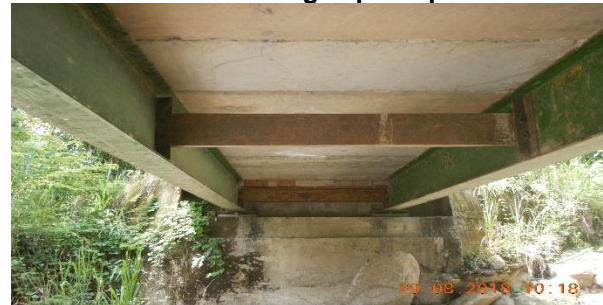
2. Oxidación de vigas principales.

Figura 62: La exposición al ambiente y condiciones de la zona han generado oxidación en múltiples elementos metálicos del puente.

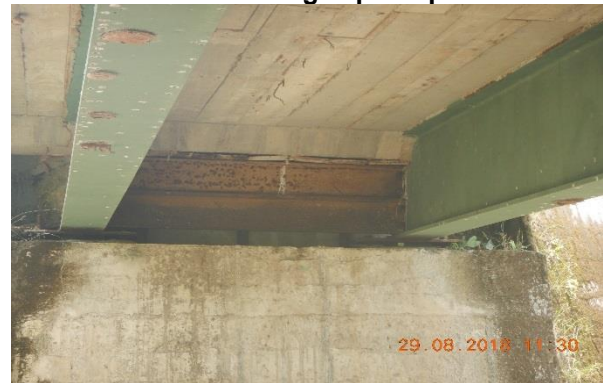
2. Oxidación de vigas principales.

Figura 66: La exposición al ambiente y condiciones de la zona han generado oxidación en múltiples elementos metálicos del puente.

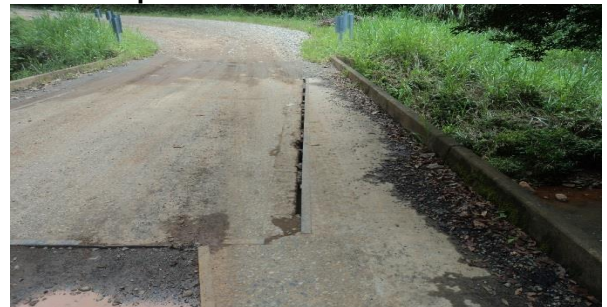
2. Presencia de separación en superestructura.

Figura 70: En el puente existe una separación en la superestructura producto de una ampliación del puente.

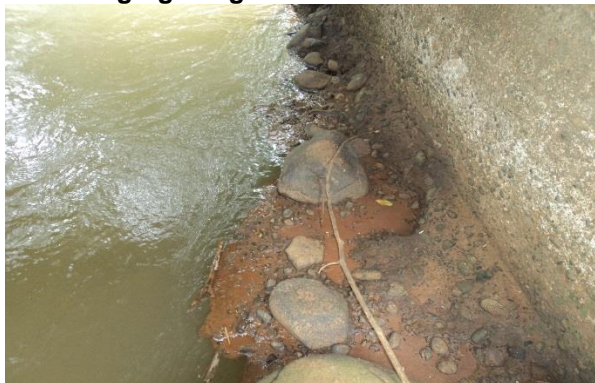
4. Socavación en las fundaciones en los bastiones y desgaste del concreto con agregado grueso.

Figura 72: Hay socavación que se extiende por debajo de las fundaciones del puente.

El bastión expuesto a la socavación puede comenzar a asentarse de forma diferencial, con lo que se tendrían daños en el resto del puente e inestabilidad del sistema.

Evaluación de la deficiencia estructural: Se obtiene 24.4%, esto porque la fundación de los bastiones presenta un importante socavación y no posee barandas.

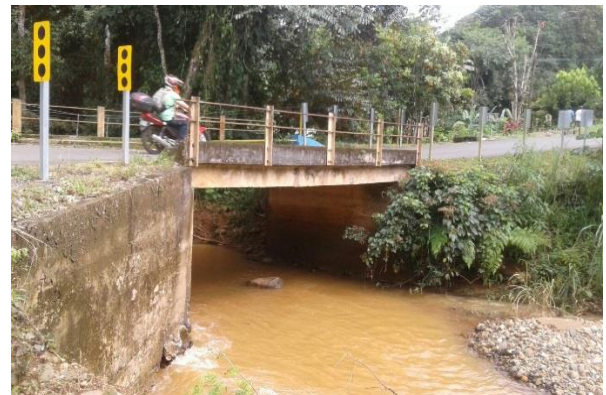
2. Deflexión en losa.

Figura 76: La losa muestra una deflexión notable hacia el centro.

Este es un signo de que la losa no cuenta con el suficiente refuerzo interno para las cargas de tránsito. La aparición de grietas y vibraciones excesivas serían esperables en un corto plazo.

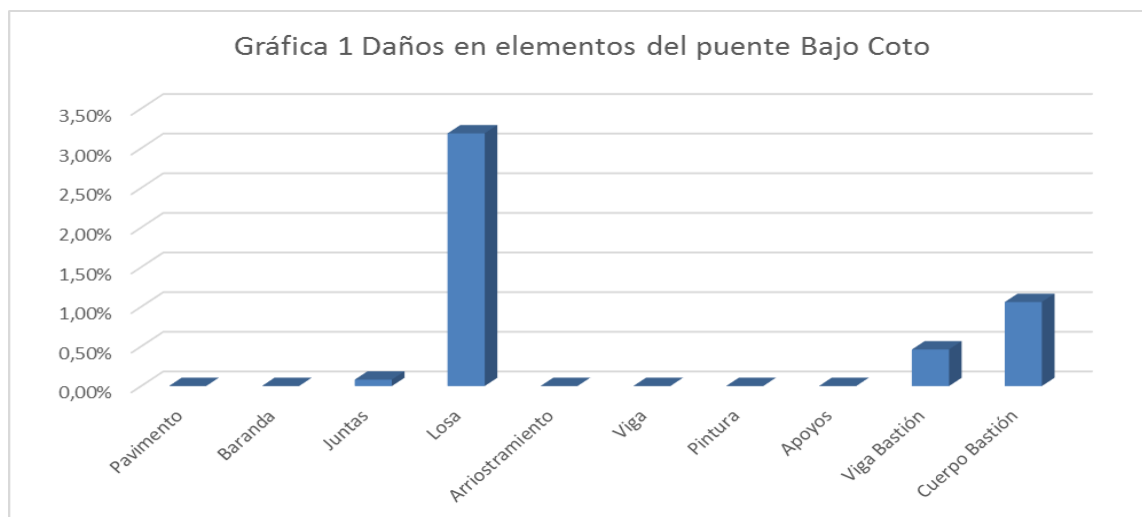
La gráfica 1 incluye todos los elementos del puente sobre el río Coto (Bajo Coto). La losa y el Bastión son los elementos que presentan el mayor daño.

La gráfica 1 muestra los elementos que componen el puente sobre el río Coto. Se observa que en los accesorios no presenta ningún daño.

En el caso de la superestructura se tiene que la losa presenta el mayor daño y como son el mayor peso, se convierte en el elemento crítico del puente; o sea, son los que más aumenta su grado de deterioro o deficiencia.

Además, la subestructura es la parte del puente que posee el mayor peso; la viga bastión y el cuerpo bastión presentan los mayores daños.

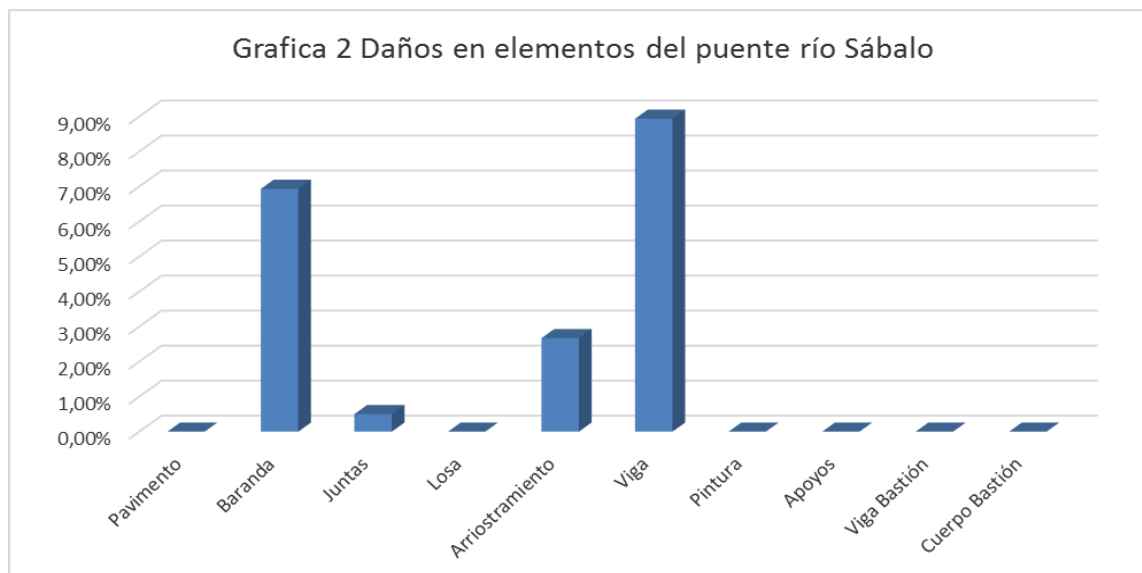
La gráfica 2 muestra los daños en los elementos del puente sobre el río Sábalo, los daños más considerables se encuentran en las vigas, barandas y arriostamiento.

En la gráfica 2 se observa el resultado de los daños en los elementos del puente sobre el río Sábalo. En este caso las barandas es el elemento de mayor daño en los accesorios. En la superestructura las vigas principales y el sistema de arriostramiento; siendo este un elemento crítico del puente. En la subestructura no presenta daños importantes.

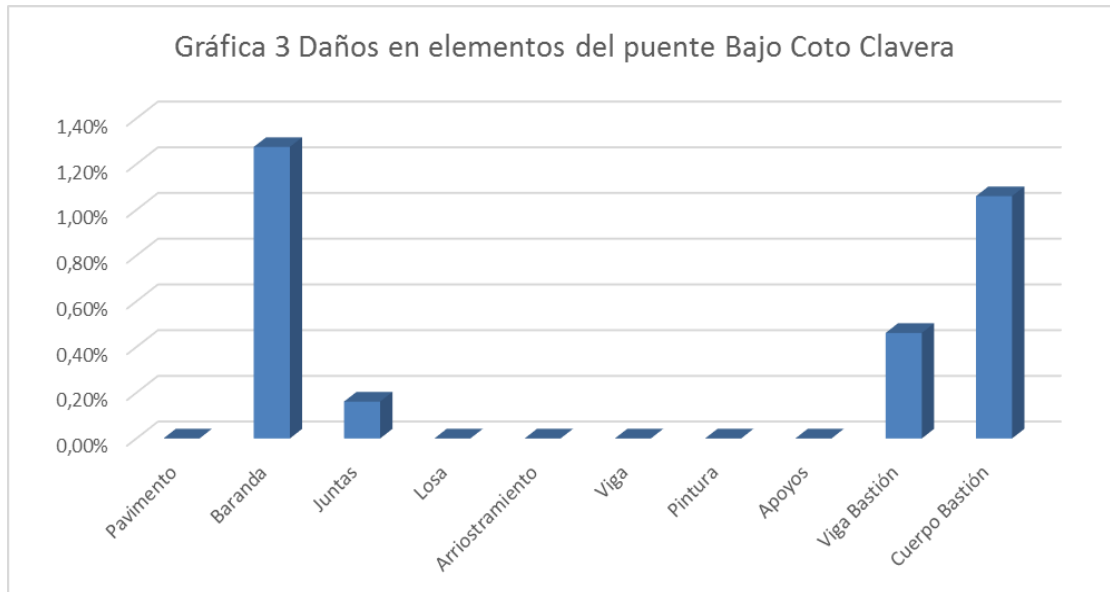
La gráfica 3 presenta el daño en los elementos del puente sobre el río Bajo Coto Clavera. Hay daños en el bastión y barandas.

En la gráfica 3 se observa que el daño en los bastiones y barandas tiene un porcentaje mucho mayor que el resto de los elementos del puente Río Bajo Coto. Los bastiones tienen el mayor peso en la subestructura y como resultado de la inspección visual realizada se convierte en el elemento con mayor daño y el que provoca mayor aumento en la evaluación de la deficiencia.

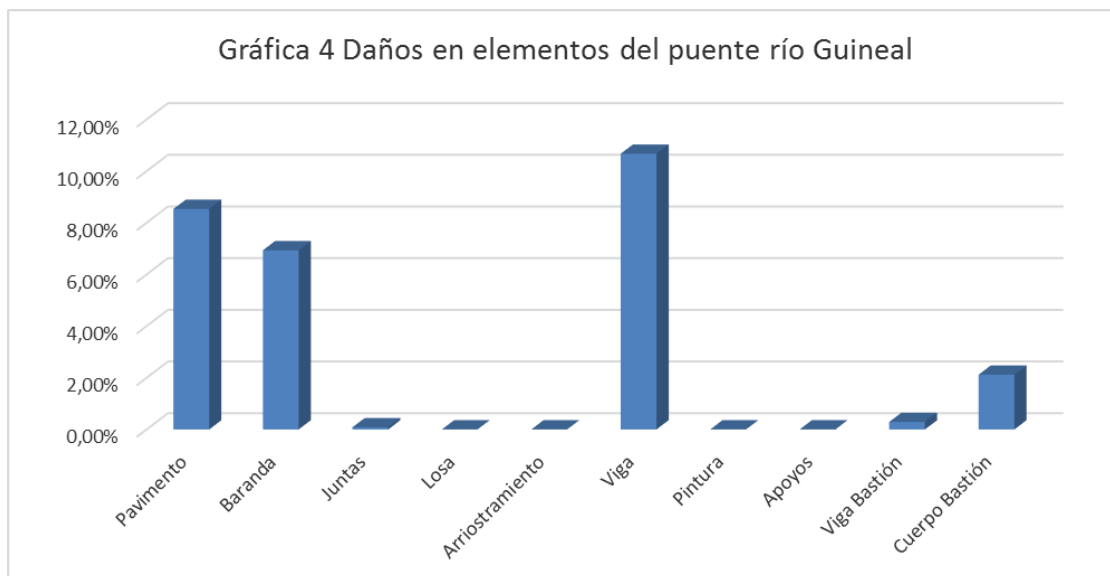
La siguiente gráfica 4 evidencia el daño sufrido en los elementos del puente sobre el río Guineal. Las vigas, pavimento, barandas son los elementos que presentan más daños.

La gráfica 4 muestra los grados de deterioro de los elementos del puente sobre el río Guineal. Este Puente en los accesorios presenta daños en el pavimento y barandas. En la superestructura presenta daños en las vigas principales, siendo este un elemento de peso en la evaluación. En la subestructura se encuentran daños en los bastiones.

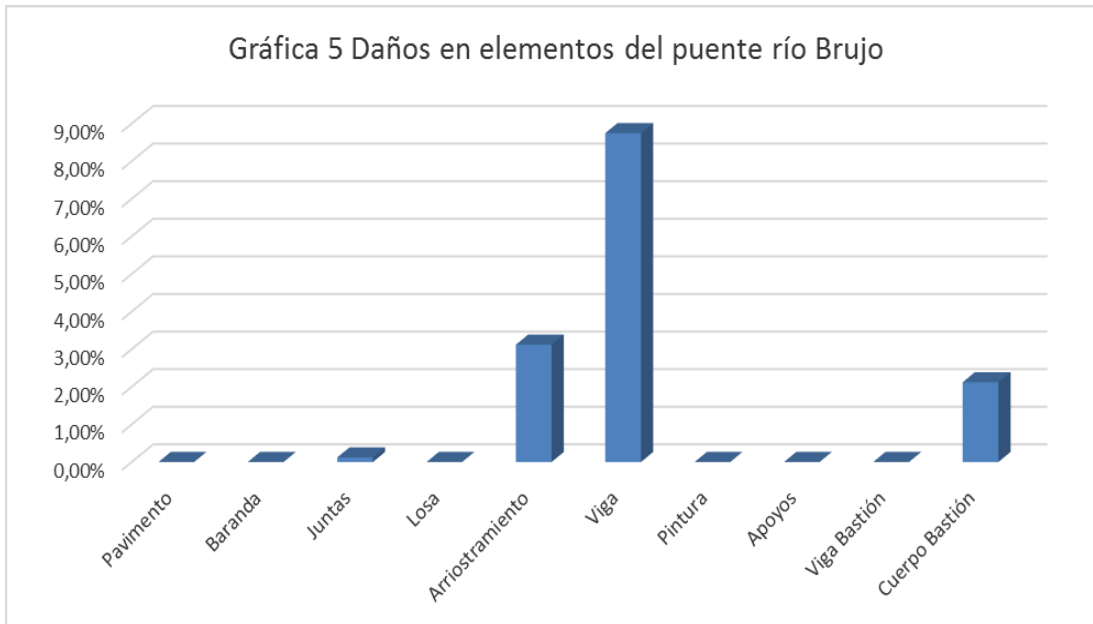
La gráfica 5 muestra los elementos con daño en el puente sobre el río Brujo, los elementos con mayores daños son la viga, arriostramiento y el bastión.

En la gráfica 5 muestra los grados de deterioro de los elementos del puente sobre el Río Brujo, se observa que el mayor daño se presenta en las vigas principales, en el sistema de arriostramiento y en los bastiones, siendo elementos de un gran peso en la evaluación de la deficiencia de los puentes.

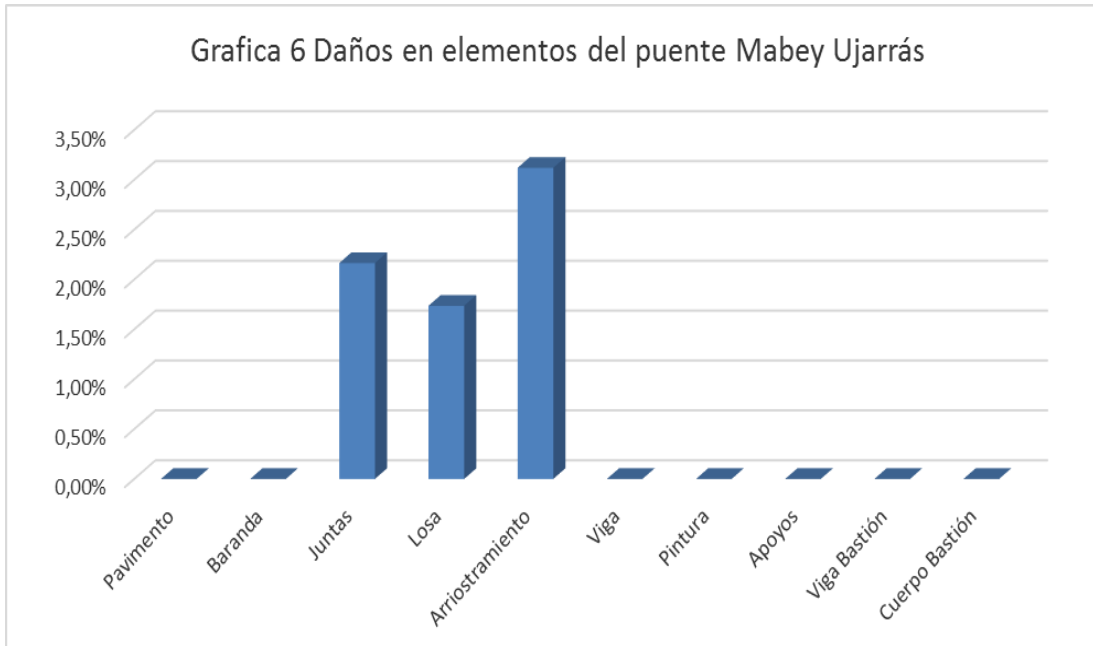
La gráfica 6 presenta los elementos con daño en el puente sobre el río Ceibo en Ujarrás. La losa, juntas y arriostramiento son los elementos que presentan mayores daños.

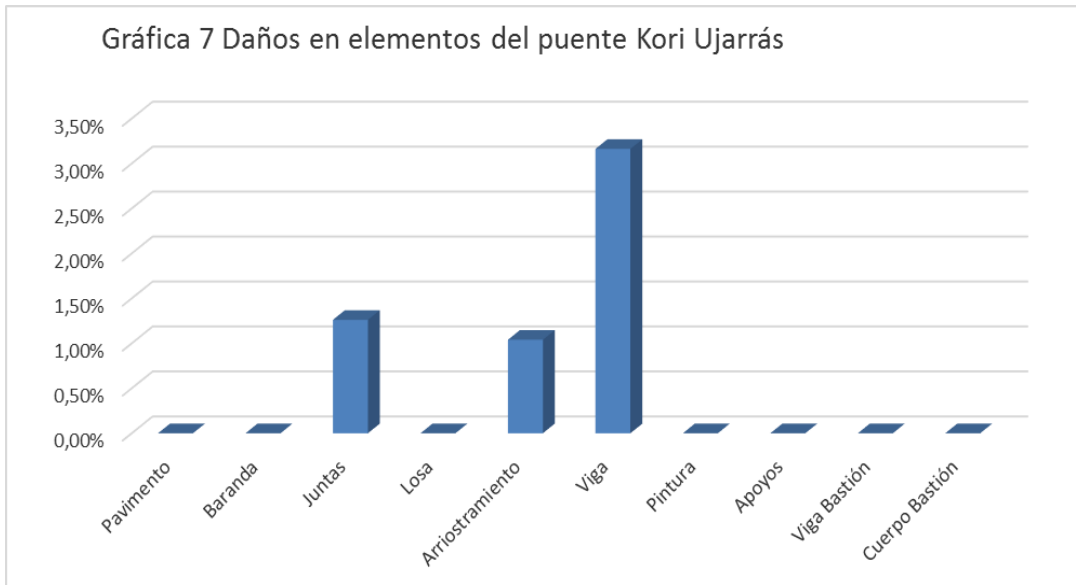
En la gráfica 7 se observa la calificación del grado de daño de los elementos del puente sobre el río Kori en Ujarrás, los elementos con mayores daños son las vigas principales, arriostramiento y juntas.

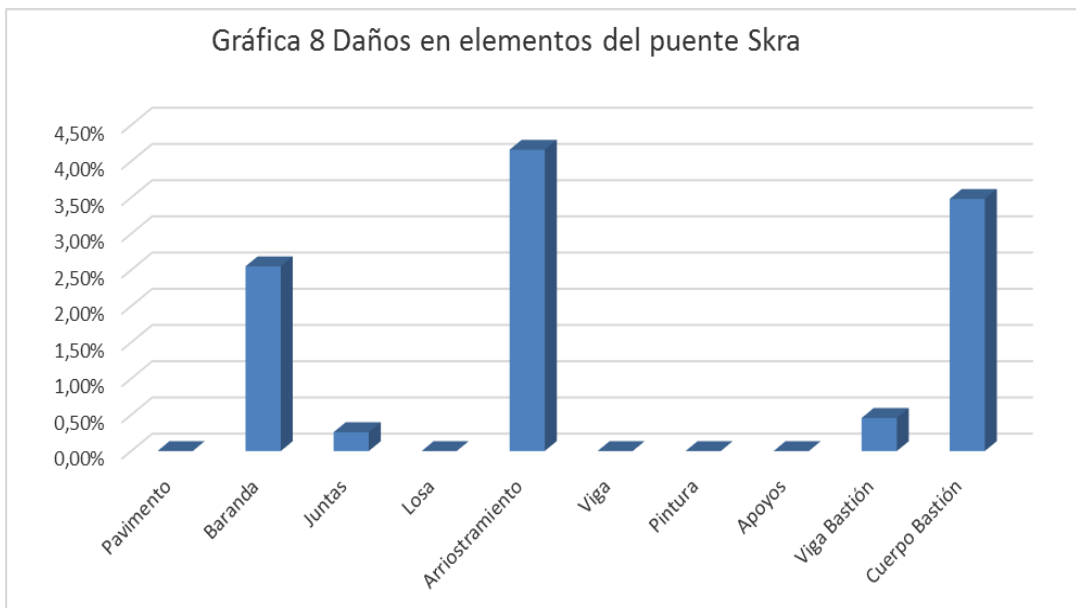
La gráfica 8 muestra el grado de los elementos del puente sobre el río Skra. Se muestran daños en el bastión, sistema de arriostramiento y barandas.

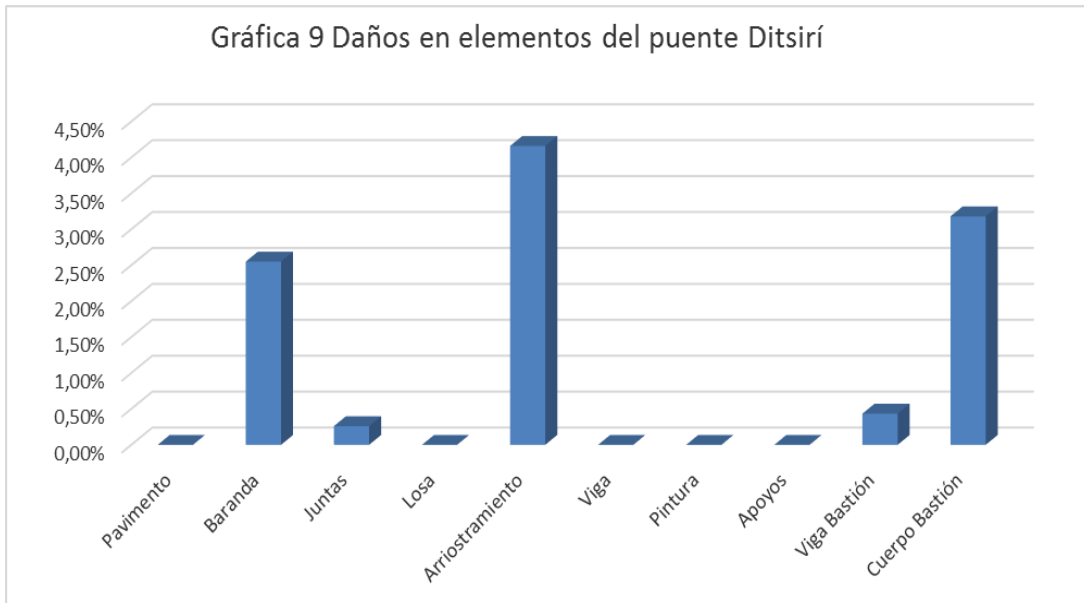
En la gráfica 9 se observa la calificación del grado de daño de los elementos del puente sobre el río Ditsirí en Ujarrás, los elementos con mayores daños son los bastiones, arriostramiento y barandas.

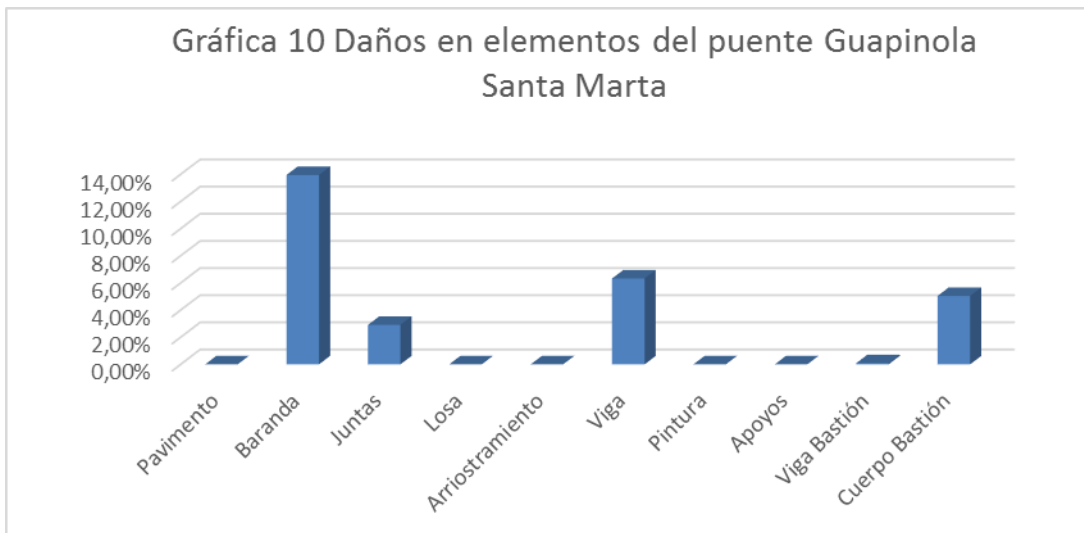
La gráfica 10 muestra el grado de los elementos del puente sobre el río Guapinola. Se muestran daños en el bastión, vigas y barandas.

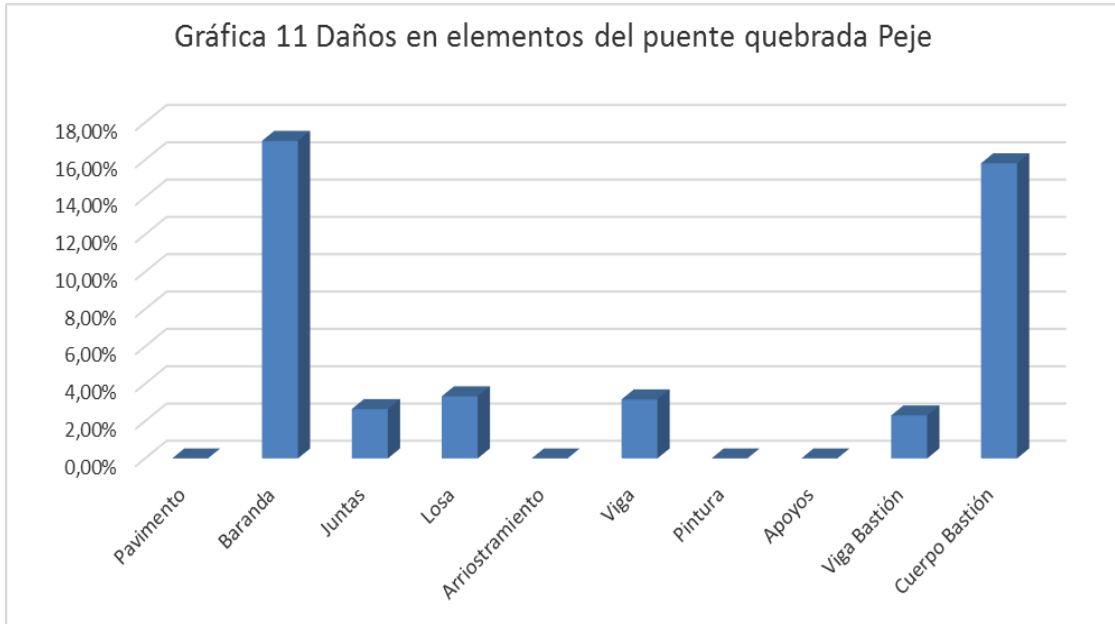
En la gráfica 11 se observa la calificación del grado de daño de los elementos del puente sobre la quebrada Peje en Volcán, los elementos con mayores daños son los bastiones y barandas.

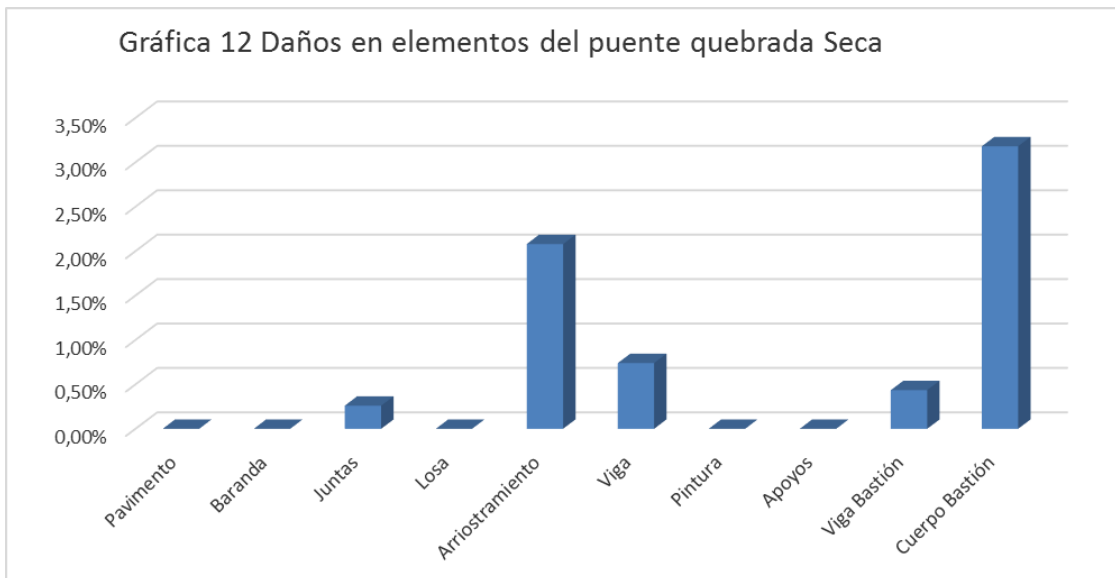
La gráfica 12 muestra el grado de los elementos del puente sobre la quebrada Seca en Volcán. Se muestran daños en el bastión, vigas y arriostramiento.

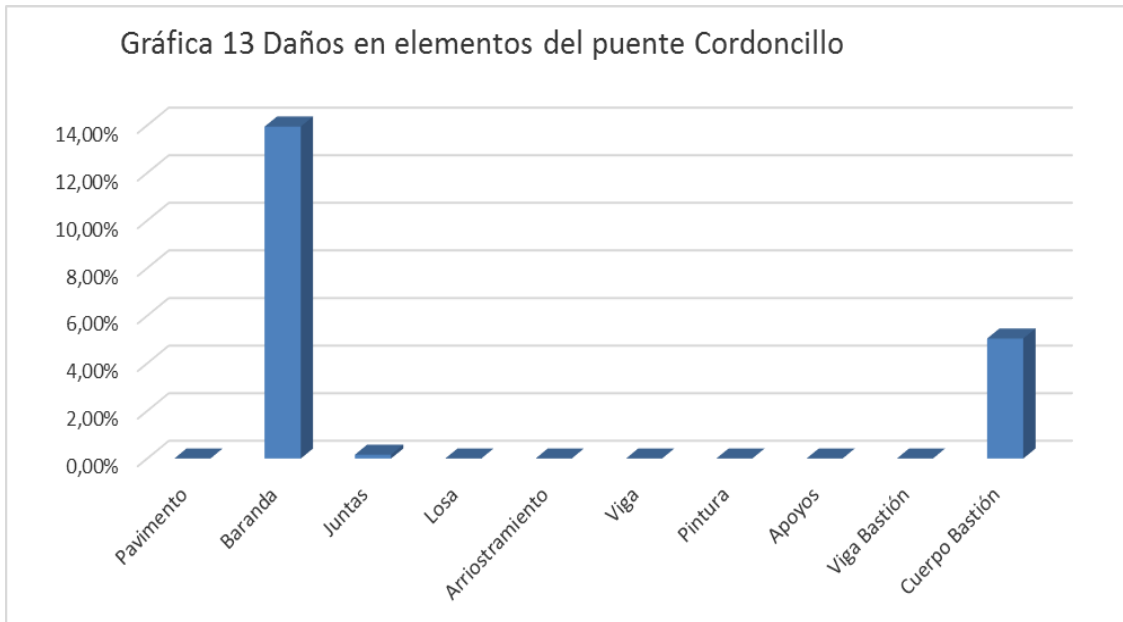
En la gráfica 13 se observa la calificación del grado de daño de los elementos del puente sobre la quebrada Cordoncillo en Volcán, los elementos con mayores daños son los bastiones y barandas.

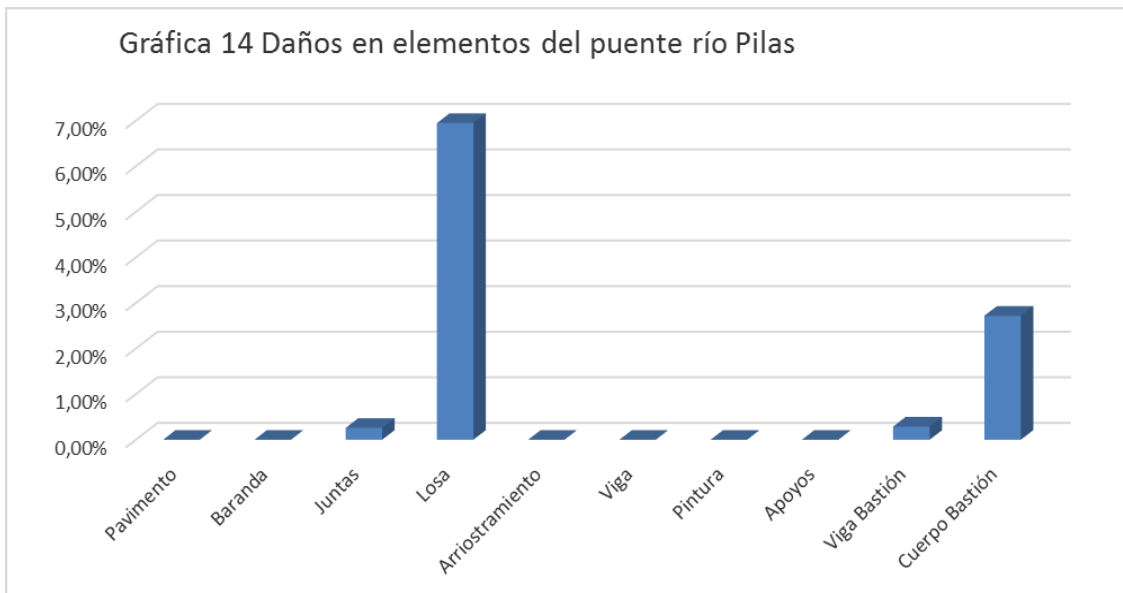
La gráfica 14 muestra el grado de los elementos del puente sobre el río Pilas. Se muestran daños en el bastión y losa (Piso de lámina punta diamante).

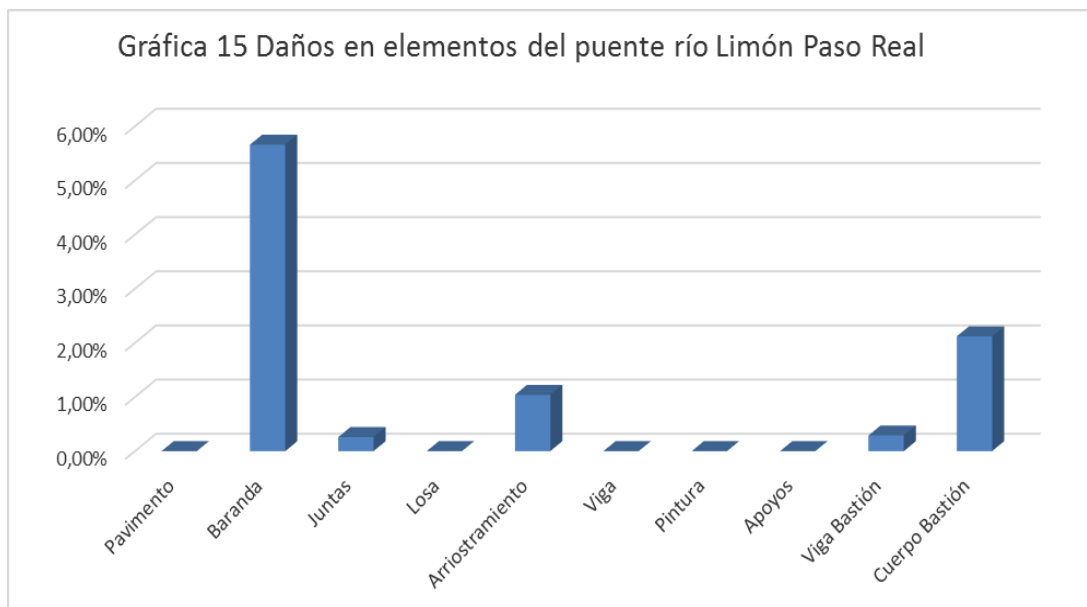
En la gráfica 15 se observa la calificación del grado de daño de los elementos del puente sobre el río Limón en Paso Real, los elementos con mayores daños son los bastiones, sistema de arriostramiento y barandas.

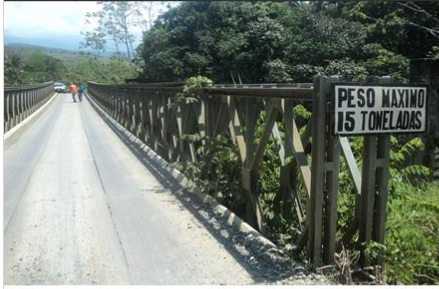
NOTA	Rótulo de restricción por carga			DIA	MES	AÑO	NOTA	Tablero en muy buen estado			DIA	MES	AÑO	NOTA	Vista General		DIA	MES	AÑO
				6	8	2018					6	8	2018				6	8	2018
No.	4	UBICACION	Vista lateral		No.	5	UBICACION	Vista inferior			No.	6	UBICACION	Cause de rio

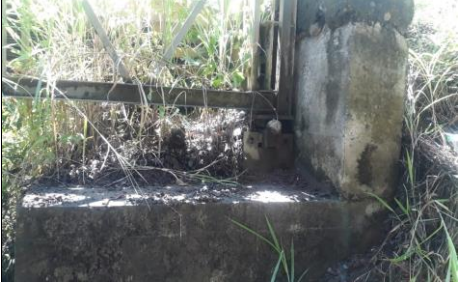
NOTA	Apoyos llenos de sedimentos			DIA	MES	AÑO	NOTA	Juntas abiertas			DIA	MES	AÑO	NOTA	Bastiones con EFLORESCENCIA			DIA	MES	AÑO
				26	9	2018					26	9	2018				26	9	2018	
No.	4	UBICACION		No.	5	UBICACION		No.	6	UBICACION

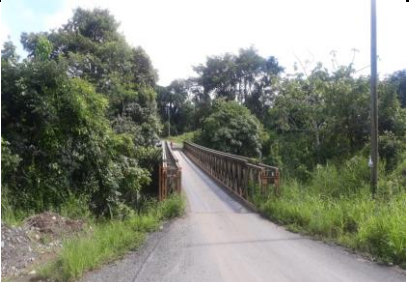
NOTA	Desprendimiento de Rellenos			DIA	MES	AÑO	NOTA	Señalización inadecuada			DIA	MES	AÑO	NOTA	Corrosion en Vigas			DIA	MES	AÑO

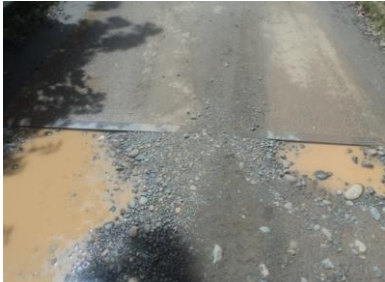
NOTA	Juntas Obtruidas			DIA	13	MES	08	AÑO	2018	NOTA	Barandas Oxidadas			DIA	13	MES	08	AÑO	2018
No.	4	UBICACION			No.	5	UBICACION			No.	6	UBICACION

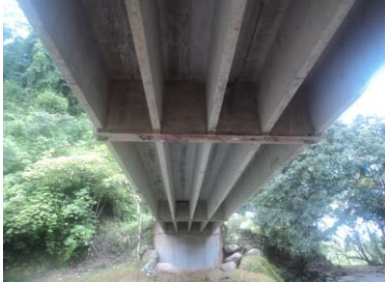
NOTA	Ellorencia en Vigas			DIA	13	MES	08	AÑO	2018	NOTA	Ellorencia en Bastiones			DIA	13	MES	08	AÑO	2018
NOTA	Acumulacion de agua en losa			DIA	13	MES	08	AÑO	2018

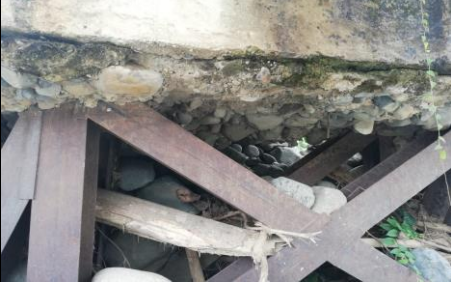
NOTA	Pilotes Expuestos			DIA	MES	AÑO	NOTA	Juntas Abiertas			DIA	MES	AÑO	NOTA	Intalaciones Parasitas			DIA	MES	AÑO
				24	09	2018					24	09	2018				24	09	2018	
No.	4	UBICACION			No.	5	UBICACION			No.	6	UBICACION

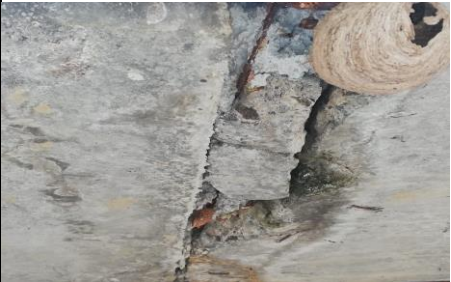
NOTA	Descacaramiento			DIA	MES	AÑO	NOTA	Apoyos con Sedimento			DIA	MES	AÑO	NOTA	Vigas Oxidadas y Bastiones con eflorencia			DIA	MES	AÑO

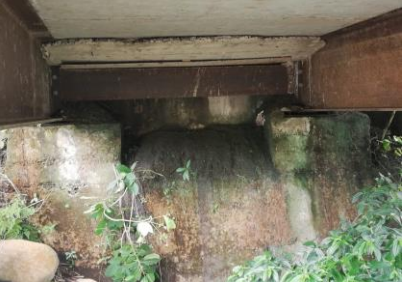
acceso que fueron construidas con losetas prefabricadas y en el proceso constructivo presentaron daños que no fueron reparados, en el sistema de arriostramiento, se encuentra con oxidación y en las juntas que están abierta provocan que ingrese agua y deteriore los bastiones y apoyos.

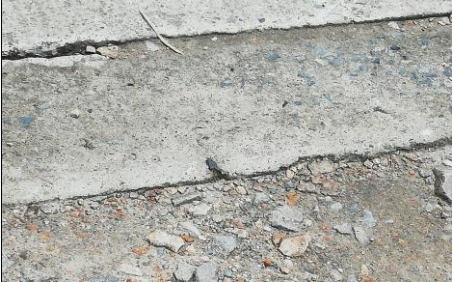
NOTA	Juntas Obtruidas			DIA	MES	AÑO	NOTA	Eloresencia en Bastiones			DIA	MES	AÑO	NOTA	Juntas Abiertas			DIA	MES	AÑO		
				24	09	2018					24	09	2018					24	09	2018		
No.	4	UBICACION			No.	5	UBICACION			No.	6	UBICACION

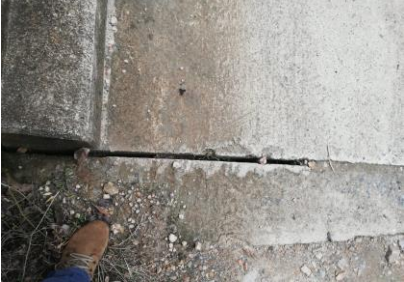
La gráfica 7 muestra la evaluación del grado de daño del puente sobre la quebrada Kori, las juntas se encuentran abiertas, permitiendo el ingreso de agua, el sistema de arriostramiento y las vigas, presentan oxidación esto por falta de pintura. Siendo estos los elementos que presentar un mayor grado de deterioro. En general las condiciones de este puente son buenas.

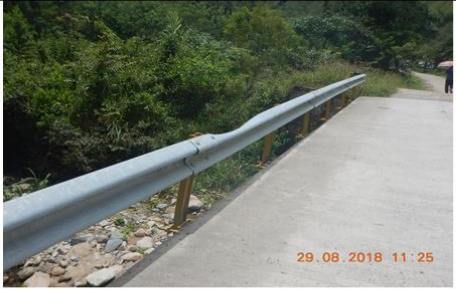
NOTA	Baranda con golpe, deformación es postes				DIA	MES	AÑO	NOTA	Soldadura con oxidación				DIA	MES	AÑO	NOTA	Juntas de expansión obstruidas			
					29	08	2018													
No.	4	UBICACION				No.	5	UBICACION				No.	6	UBICACION

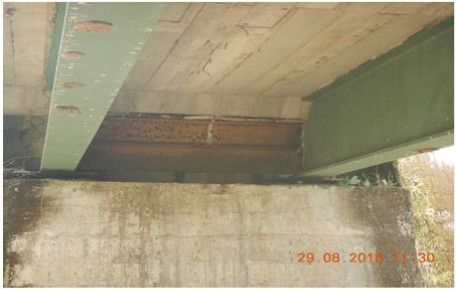
NOTA	Sistema de arriostre oxidado				DIA	MES	AÑO	NOTA	Eflorescencia en bastiones				DIA	MES	AÑO	NOTA	Puente sin señalización, rótulo y falta de limpieza

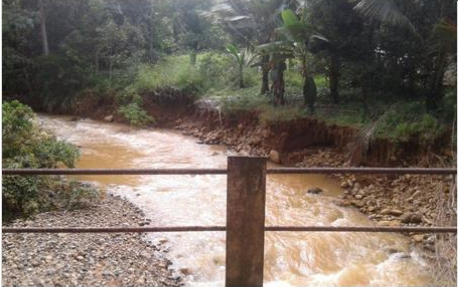
NOTA	Barandas Oxidadas			DIA	MES	AÑO	NOTA	Eflorescencia en Losa			DIA	MES	AÑO	NOTA	Eflorescencia en Bastiones			DIA	MES	AÑO
				27	09	2018					27	09	2018					27	09	2018
No.	4	UBICACION				No.	5	UBICACION				No.	6	UBICACION

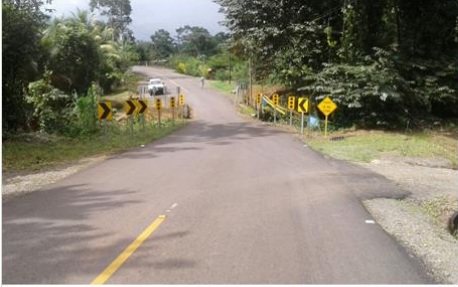
NOTA	Faltante de señales de capacidad de Peso			DIA	MES	AÑO	NOTA	Socavacion en Bastiones			DIA	MES	AÑO	NOTA	Faltante de Baranas			DIA	MES	AÑO

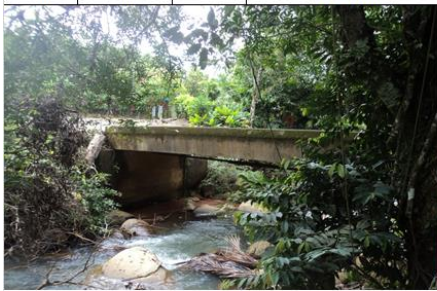
NOTA	Vista alteral			DIA	MES	AÑO	NOTA	Vista inferior			DIA	MES	AÑO	NOTA	Cause del rio.			DIA	MES	AÑO

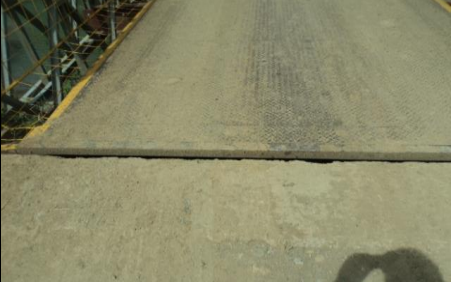
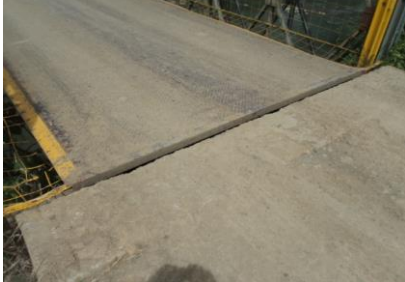
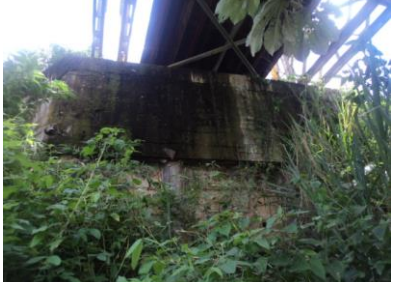
NOTA	Juntas Abiertas			DIA	29	MES	08	AÑO	2018	NOTA	Laminas de Piso Deformadas			DIA	29	MES	08	AÑO	2018
No.	4	UBICACION			No.	5	UBICACION			No.	6	UBICACION

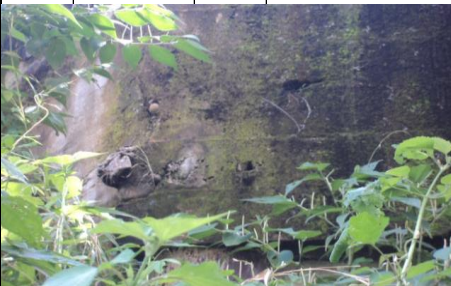
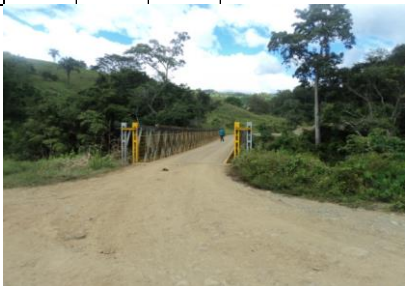
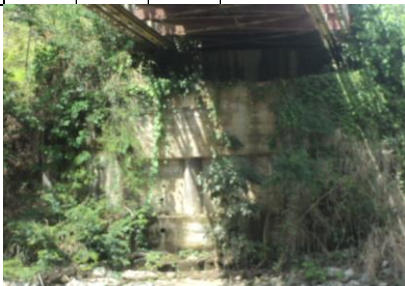
NOTA	Nidos de piedra en Bastiones			DIA	29	MES	08	AÑO	2018	NOTA	Falta de Señalización			DIA	29	MES	08	AÑO	2018
No.	7	UBICACION			No.	8	UBICACION			No.	9	UBICACION

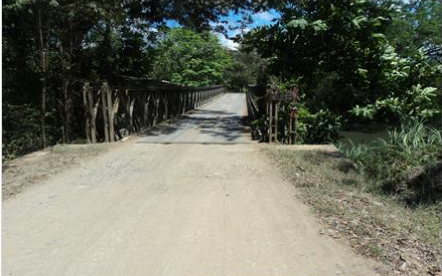
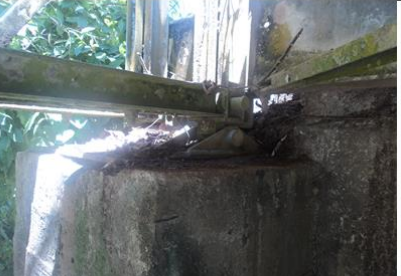
NOTA	Falta Rotulación				DIA	MES	AÑO	NOTA	Oxidación en los paneles del Piso				DIA	MES	AÑO	NOTA	Eflorescencia en Bastiones				DIA	MES	AÑO

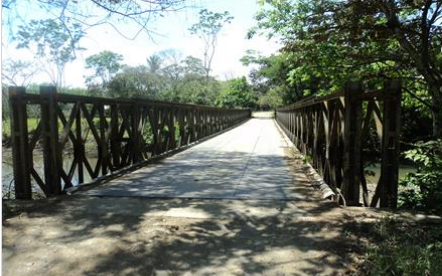
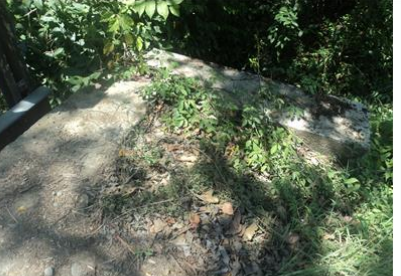
NOTA	Juntas de Expacion Abiertas				DIA	MES	AÑO	NOTA	Apoyos llenos de sedimento				DIA	MES	AÑO	NOTA	Maleza en Bastiones				DIA	MES	AÑO																					
					5	09	2018						5	09	2018						5	09	2018
