Inventario, inspección y priorización de 14 puentes en el cantón Central, provincia San José

Inspección, inventario y priorización de 14 puentes en el cantón central de San José

Trabajo Final de Graduación presentado públicamente ante el Tribunal Evaluador el lunes 11 de diciembre de 2023 como requisito parcial para optar por el grado de Licenciatura en Ingeniería en Construcción, del Instituto Tecnológico de Costa Rica.

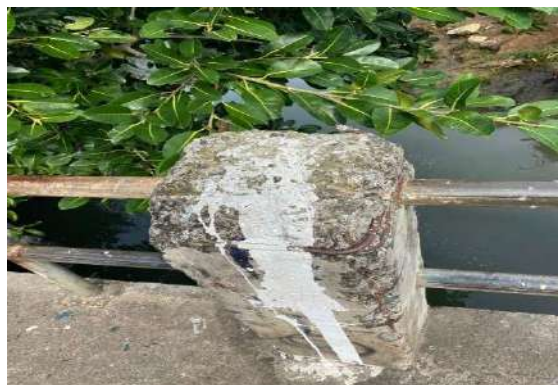
Figura 70. Baranda de concreto con acero de refuerzo expuesto y reducción de la sección.

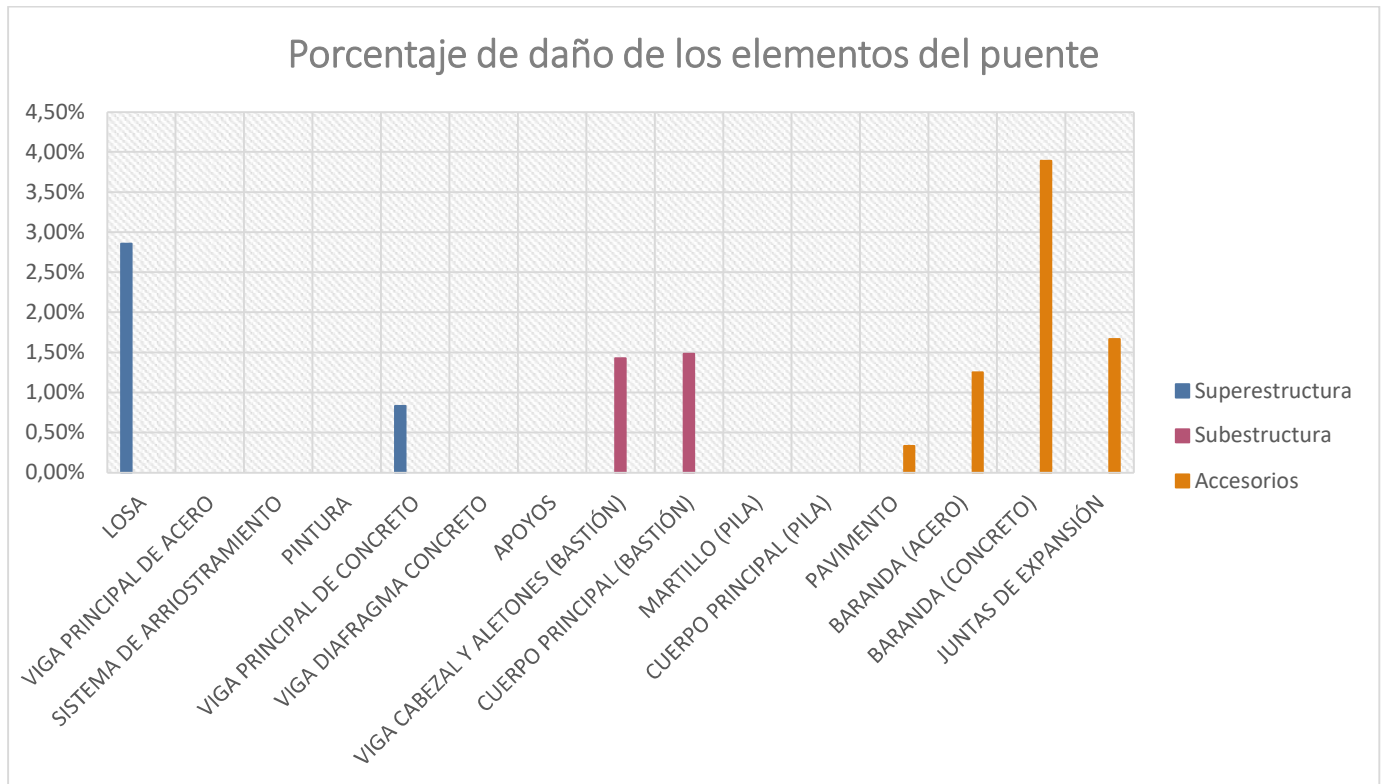
Figura 72. Porcentaje de daño de los elementos del puente Barrio La Cruz.

En la figura 72, se muestra el porcentaje de daño de los elementos del puente Barrio La Cruz. En este gráfico se puede observar que la losa y la baranda de concreto son los elementos más afectados del puente. En el caso de la superestructura, el elemento más afectado es la losa debido a que en ella existe un agujero que traspasa y expone el acero de refuerzo, lo que aumenta la deficiencia del puente. El cuerpo principal del bastión es el elemento más afectado de la subestructura debido a la socavación. El elemento más crítico de los accesorios es la baranda de concreto, la cual presenta reducción en la sección y acero de refuerzo expuesto. Además, en la figura 73 se puede observar que los accesorios son el componente con un mayor porcentaje de daño en comparación con la superestructura y subestructura. En el cuadro 9, se observa que el porcentaje de priorización del puente es del 40,82 %.

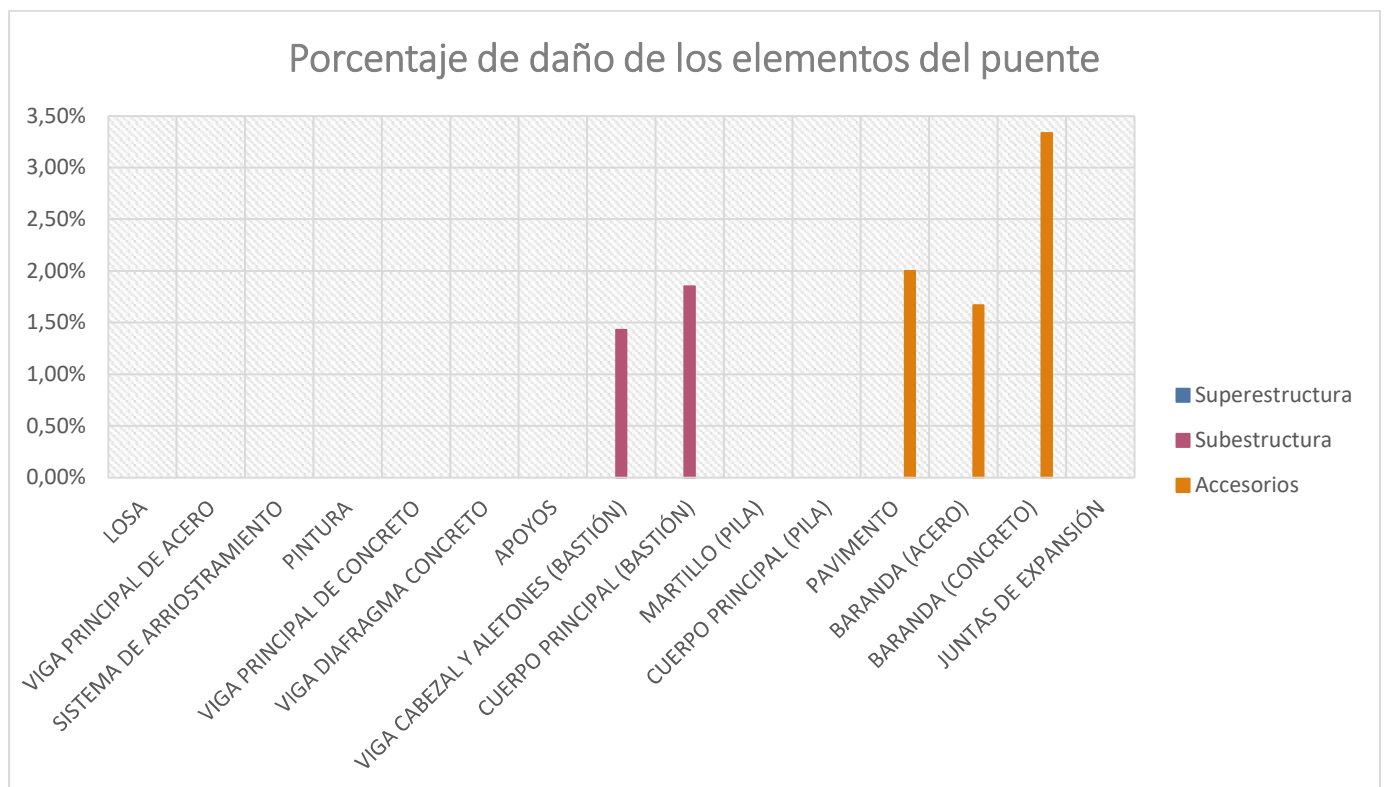
Figura 79. Porcentaje de daño de los elementos del puente Barrio México

En la figura 79, se muestra el porcentaje de daño de los elementos del puente Barrio México. En este gráfico se puede observar que la baranda de concreto y el pavimento son los elementos más afectados del puente. La superestructura es de tipo arco paso superior, y el arco presenta socavación, eflorescencia y descascaramiento. El elemento más afectado de los accesorios es la baranda de concreto, la cual presenta grietas de diferentes grosores a lo largo de la sección. Además, en la figura 80, se puede observar que los accesorios son el componente con un mayor porcentaje de daño en comparación con la superestructura y subestructura. En el cuadro 11, se observa que el porcentaje de priorización del puente es del 34,26 %.

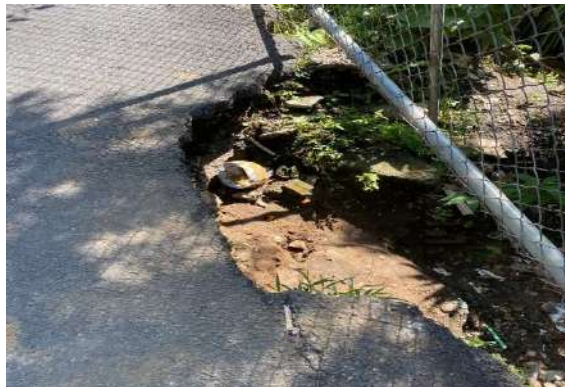
Figura 84. Deslizamiento en cercanías del puente.

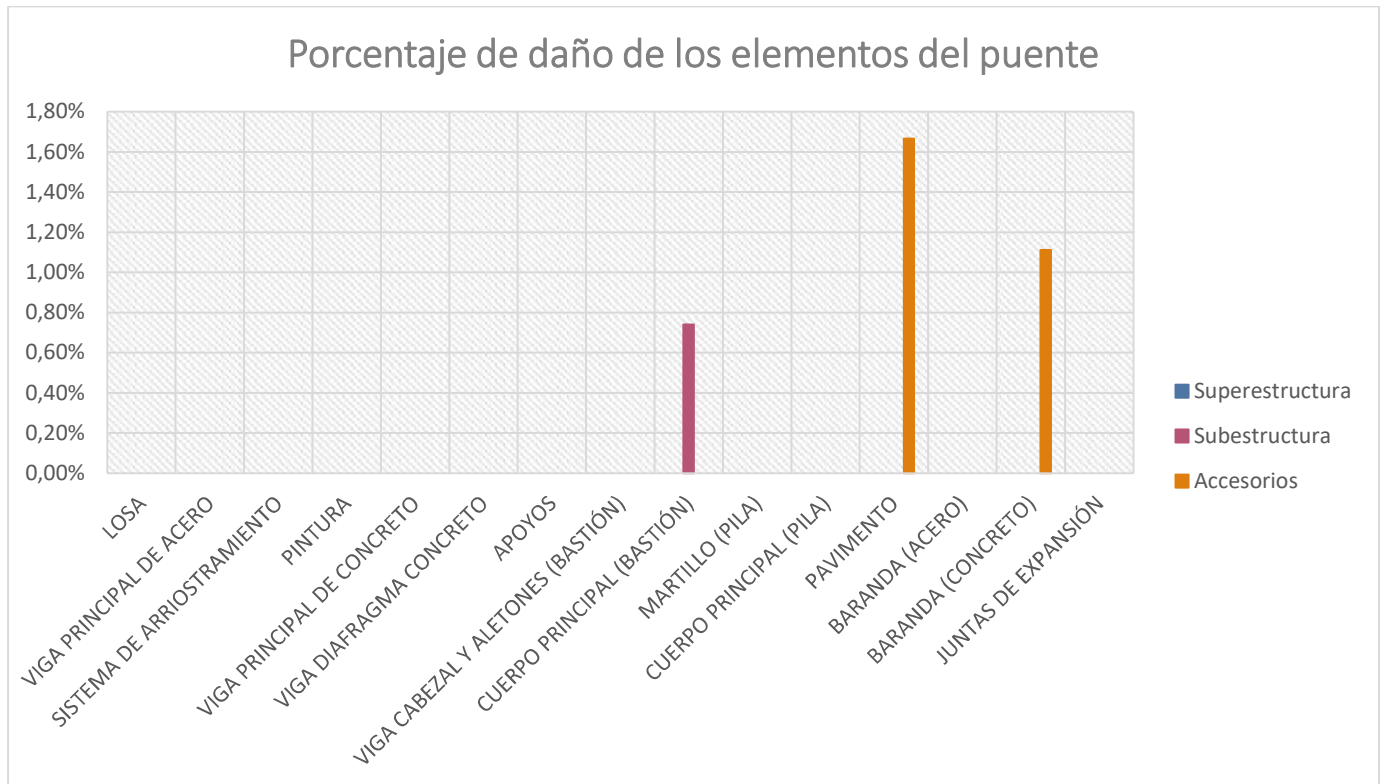
Figura 86. Porcentaje de daño de los elementos del puente Barrio Tournón-Amón.

En la figura 86, se muestra el porcentaje de daño de los elementos del puente Barrio Tournón – Amón. En este gráfico se puede observar que la baranda de concreto y el pavimento son los elementos más afectados del puente. La superestructura es de tipo arco paso superior, y el arco presenta socavación y desprendimiento de algunas piezas. El elemento más crítico de los accesorios es el pavimento, el cual posee sobre capas de asfalto. Además, en la figura 87 se puede observar que los accesorios son el componente con un mayor porcentaje de daño en comparación con la superestructura y subestructura. En el cuadro 16, se observa que el porcentaje de priorización del puente es del 35,20 %.

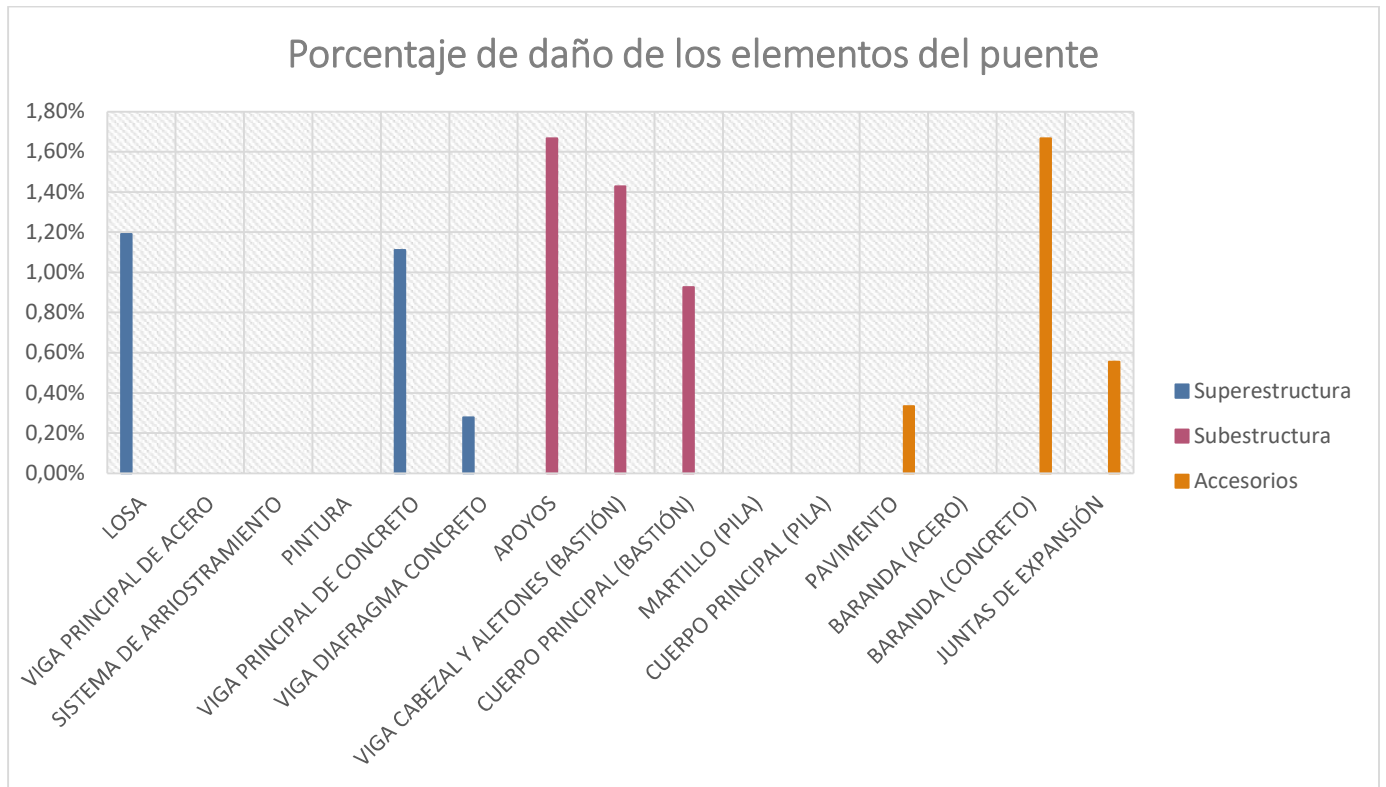
Figura 93. Porcentaje de daños de los elementos del puente Cementerio Metropolitano.

En la figura 93, se muestra el porcentaje de daño de los elementos del puente Cementerio Metropolitano. En este gráfico se puede observar que la baranda de concreto y los apoyos son los elementos más afectados del puente. En la superestructura, el elemento más afectado es la losa debido a que en ella se observa agrietamiento y eflorescencia, seguido de la viga principal de concreto con agrietamiento. Los apoyos son el elemento más afectado de la subestructura debido a que los neoprenos se encuentran deformes. El elemento más crítico de los accesorios es la baranda de concreto, la cual presenta indicios de acero de refuerzo expuesto. Además, en la figura 94 se puede observar que los accesorios son el componente con un mayor porcentaje de daño en comparación con la superestructura y subestructura. En el cuadro 15, se observa que el porcentaje de priorización del puente es del 22,09 %.

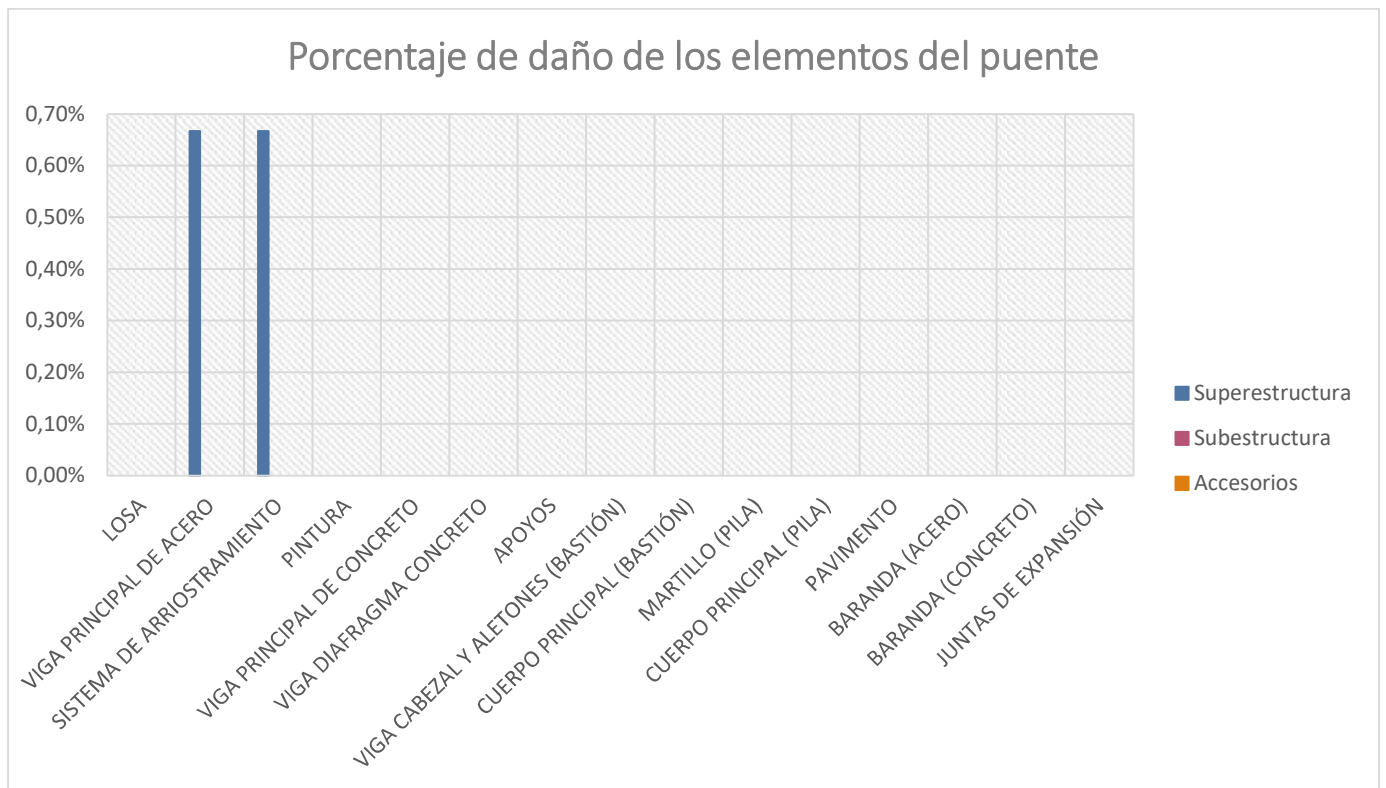
Figura 99. Porcentaje de daños de los elementos del puente León XIII (Bailey).

En la figura 99, se muestra el porcentaje de daño de los elementos del puente León XIII (Bailey). En este gráfico se puede observar que solamente se toma en cuenta la superestructura debido a que este es un puente tipo cercha paso inferior (Bailey). La viga principal de acero y el sistema de arriostramiento del puente presentan poca oxidación, sin embargo, los paneles que funcionan como superficie de rodamiento sí se encuentran deteriorados. Este puente es un caso aislado por ser un puente temporal, por lo que no se toma en cuenta en el proceso de priorización.

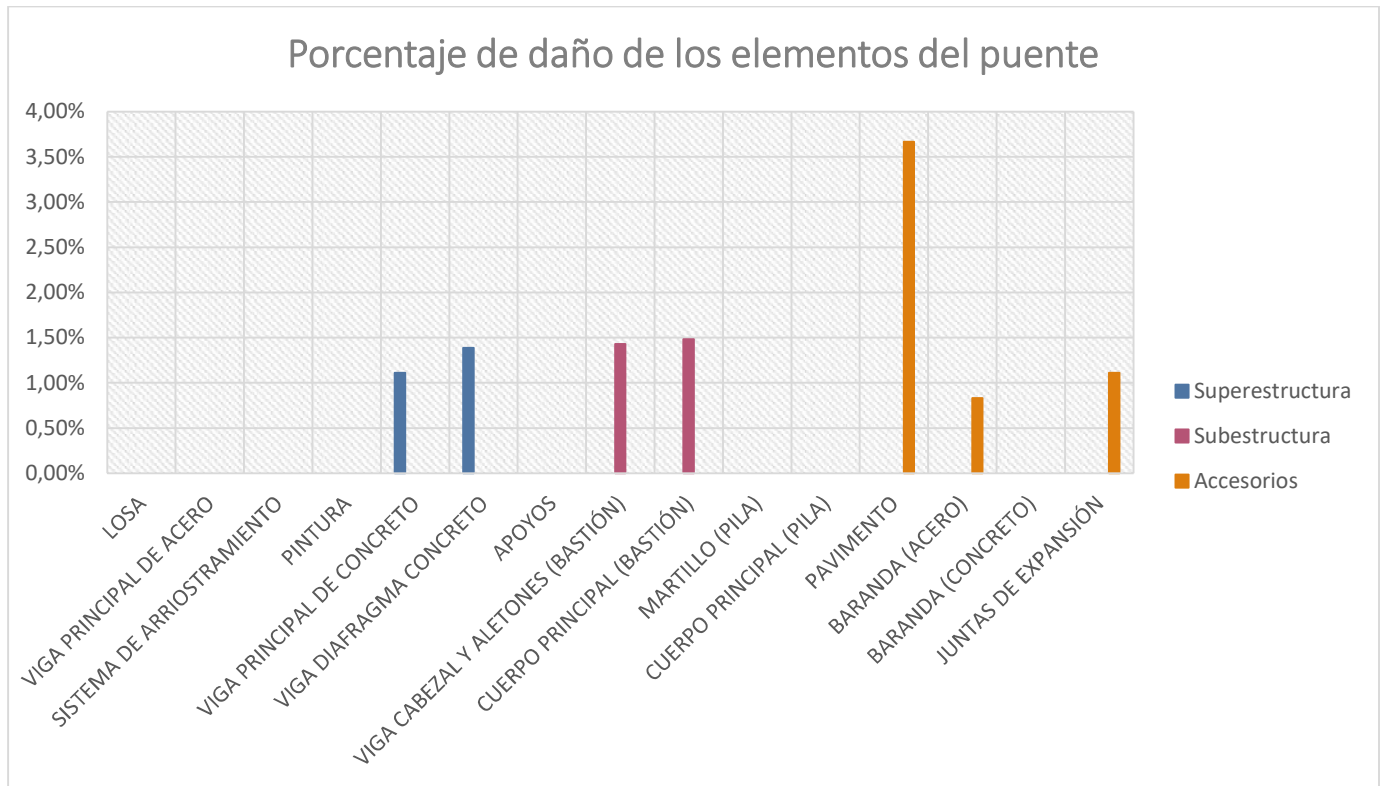
Figura 106. Porcentaje de daños de los elementos del puente León XIII (Concreto).

La deficiencia total del puente León XIII (Concreto) es de 11,32 %, esto se puede apreciar en el apartado de apéndices. En el cuadro 18, se muestra la evaluación de la priorización del puente León XIII (Concreto).

En la figura 106, se muestra el porcentaje de daño de los elementos del puente León XIII (Concreto). En este gráfico se puede observar que el pavimento es el elemento más afectado del puente. En el caso de la superestructura, el elemento más afectado es la viga diafragma de concreto por la presencia de nidos de piedra, descascaramiento y acero de refuerzo expuesto. El cuerpo principal y el aletón del bastión son los elementos más afectados de la subestructura debido a que el aletón presenta una gran grieta producto del soporte del talud, este puede llegar a colapsar, y el cuerpo principal cuenta con socavación. El elemento más crítico de los accesorios es el pavimento debido a la presencia de surcos, sobre capas de asfalto y poca ondulación. Además, en la figura 107 se puede observar que los accesorios son el componente con un mayor porcentaje de daño en comparación con la superestructura y subestructura. En el cuadro 18, se observa que el porcentaje de priorización del puente es de un 45,81 %.

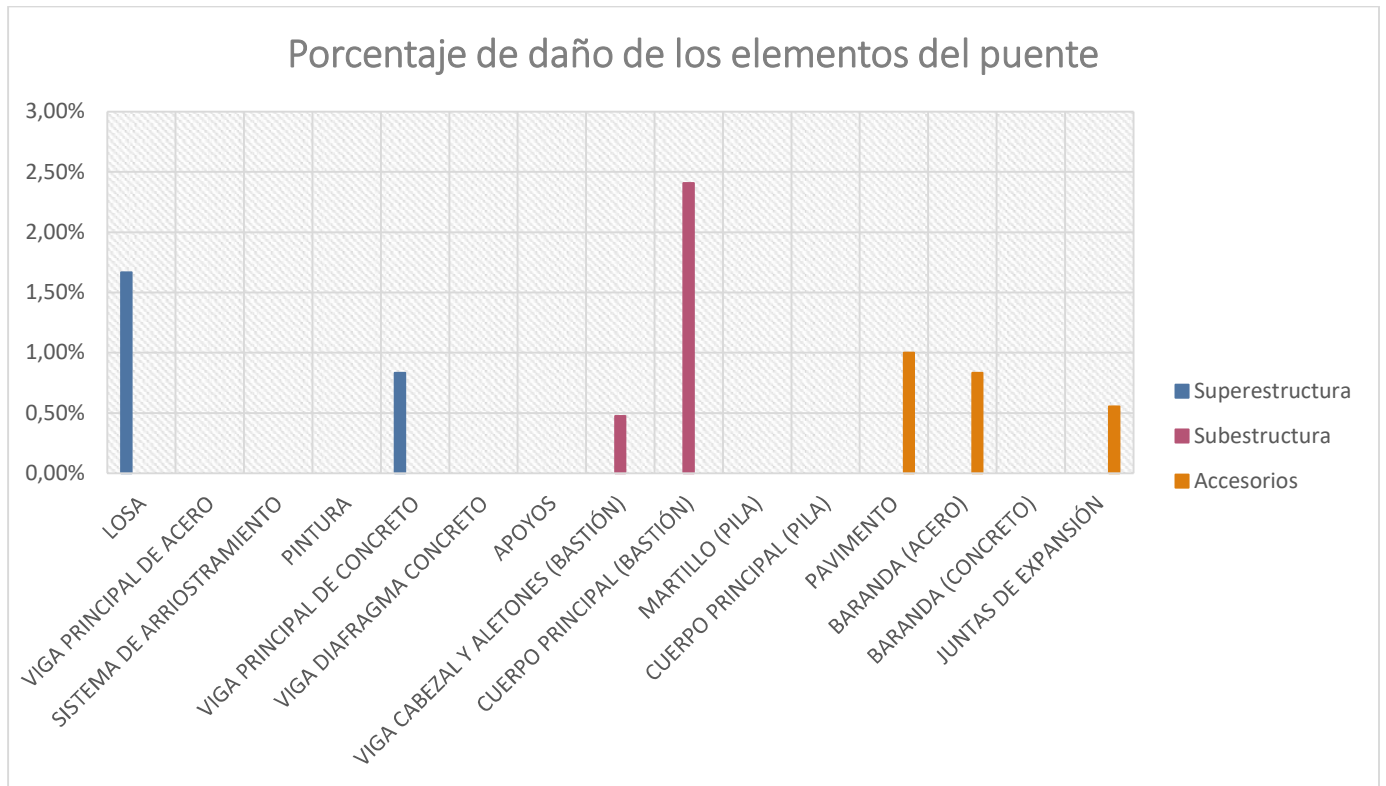
Figura 113. Porcentaje de daño de los elementos del puente Lomas de Ocloro.

La deficiencia total del puente Lomas de Ocloro es de 6,42 %, esto se puede apreciar en el apartado de apéndices. En el cuadro 20, se muestra la evaluación de la priorización del puente Lomas de Ocloro.

En la figura 113, se muestra el porcentaje de daño de los elementos del puente Lomas de Ocloro. En este gráfico se puede observar que el cuerpo principal del bastión es el elemento con más daño del puente. En el caso de la superestructura, el elemento más afectado es la losa por la exposición de acero de refuerzo. El cuerpo principal del bastión es el elemento más afectado de la subestructura debido a que posee muchos nidos de piedra y se generaron grietas que conectan esos nidos. El elemento más crítico de los accesorios es la superficie de rodamiento debido a la presencia de grietas. Además, en la figura 114 se puede observar que la subestructura es el componente con un mayor porcentaje de daño en comparación con la superestructura y accesorios. En cuadro 20, se observa que el porcentaje de priorización del puente es de un 8,86 %.

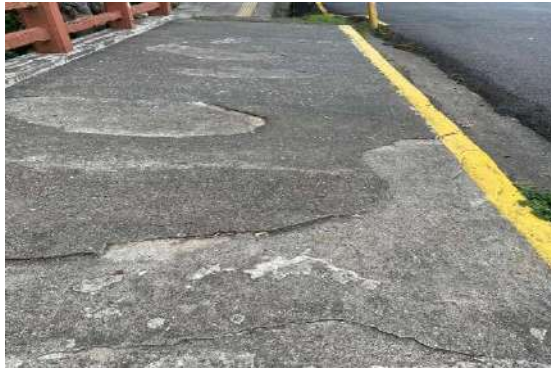
Figura 118. Aceras con descascaramiento.

La superficie de rodamiento posee pocas grietas y sobre capas de asfalto; la mejor solución ante el problema es remover las sobre capas de asfalto y asfaltar de nuevo la superficie de rodamiento. La baranda de concreto se encuentra bastante deteriorada, posee grietas a lo largo de esta y, además, el acero de refuerzo está expuesto con reducción en la sección. Las barandas deben reconstruirse debido a que realizar otras reparaciones más pequeñas solo aplazarían la reconstrucción de estas. Las aceras se encuentran con mucho descascaramiento; lo ideal es remover las zonas descascaradas y aplicar un nuevo concreto compatible con el concreto existente. En las figuras 117, 118 y 119 se muestran algunos de los daños.

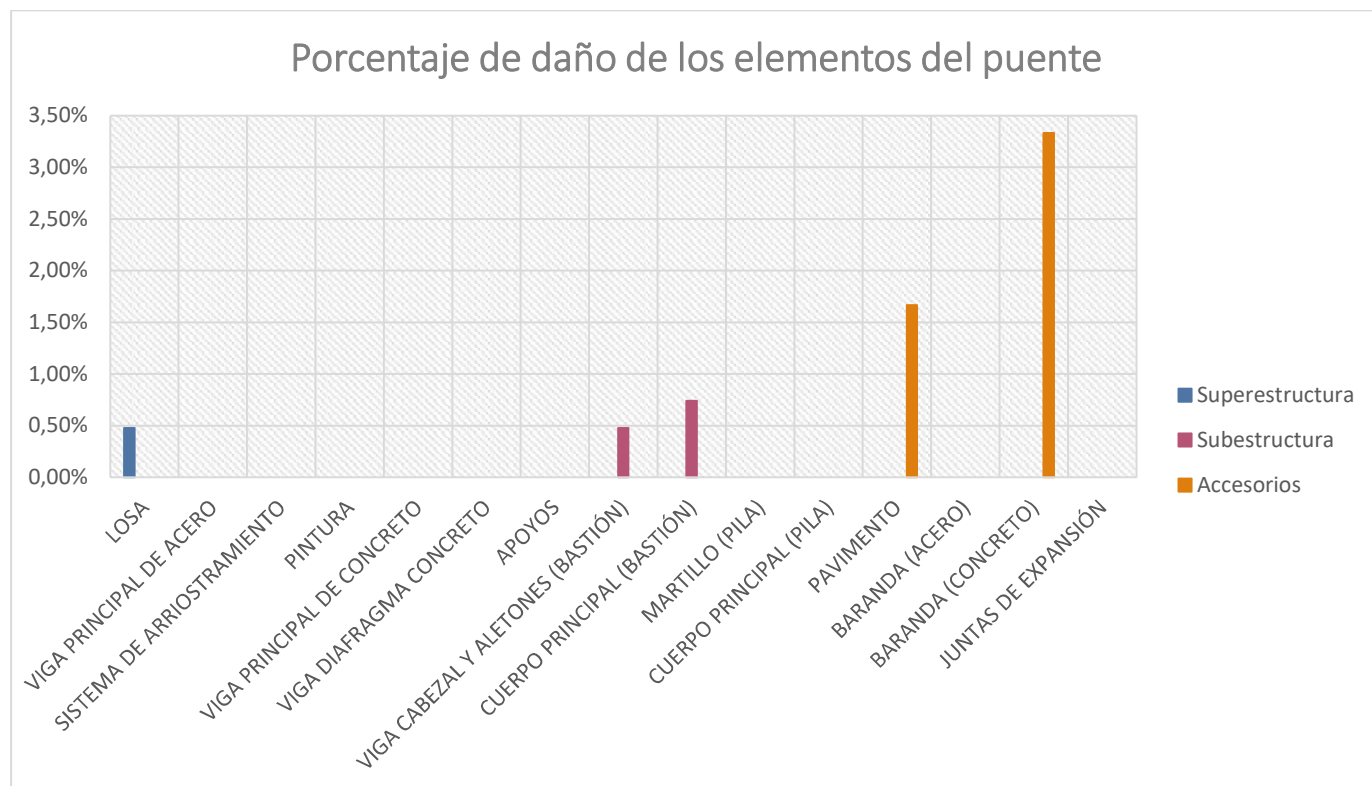
Figura 120. Porcentaje de daños de los elementos del puente Museo de los Niños.

La deficiencia total del puente Museo de los Niños es de 7,47 %, esto se puede apreciar en el apartado de apéndices. En el cuadro 22, se muestra la evaluación de la priorización del puente Museo de los Niños.

En la figura 120, se muestra el porcentaje de daño de los elementos del puente Museo de los Niños. En este gráfico se puede observar que la baranda de concreto es el elemento con más daño del puente. La superestructura es tipo arco paso superior, y el arco presenta socavación y eflorescencia. El elemento más crítico de los accesorios es la baranda de concreto debido al agrietamiento y al acero de refuerzo expuesto con reducción de la sección. Además, en la figura 121 se puede observar que los accesorios son el componente con un mayor porcentaje de daño en comparación con la superestructura y subestructura. En el cuadro 22, se observa que el porcentaje de priorización del puente es de un 29,92 %.

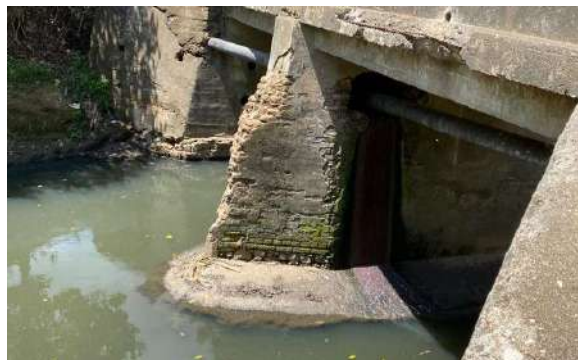
Dentro de los principales daños se observa que la socavación está muy presente en el cuerpo principal de la pila, por lo que es posible colocar bloques de concreto o algún tipo de barrera alrededor de la pila para protegerla y evitar que la socavación avance más. La pila posee una inclinación leve. La tubería que atraviesa los bastiones y la pila ha generado un desgaste muy grande en la abertura de la pila y de uno de los bastiones (en este se observa el acero expuesto); para este problema se requiere una evaluación estructural. Existen fugas en esa tubería que provocan que el cuerpo principal de las estructuras se dañe aún más rápido, por lo que se deben reparar las fugas de esta tubería. En los costados de la losa, se observa acero de refuerzo expuesto.

Figura 125. Socavación en la pila.

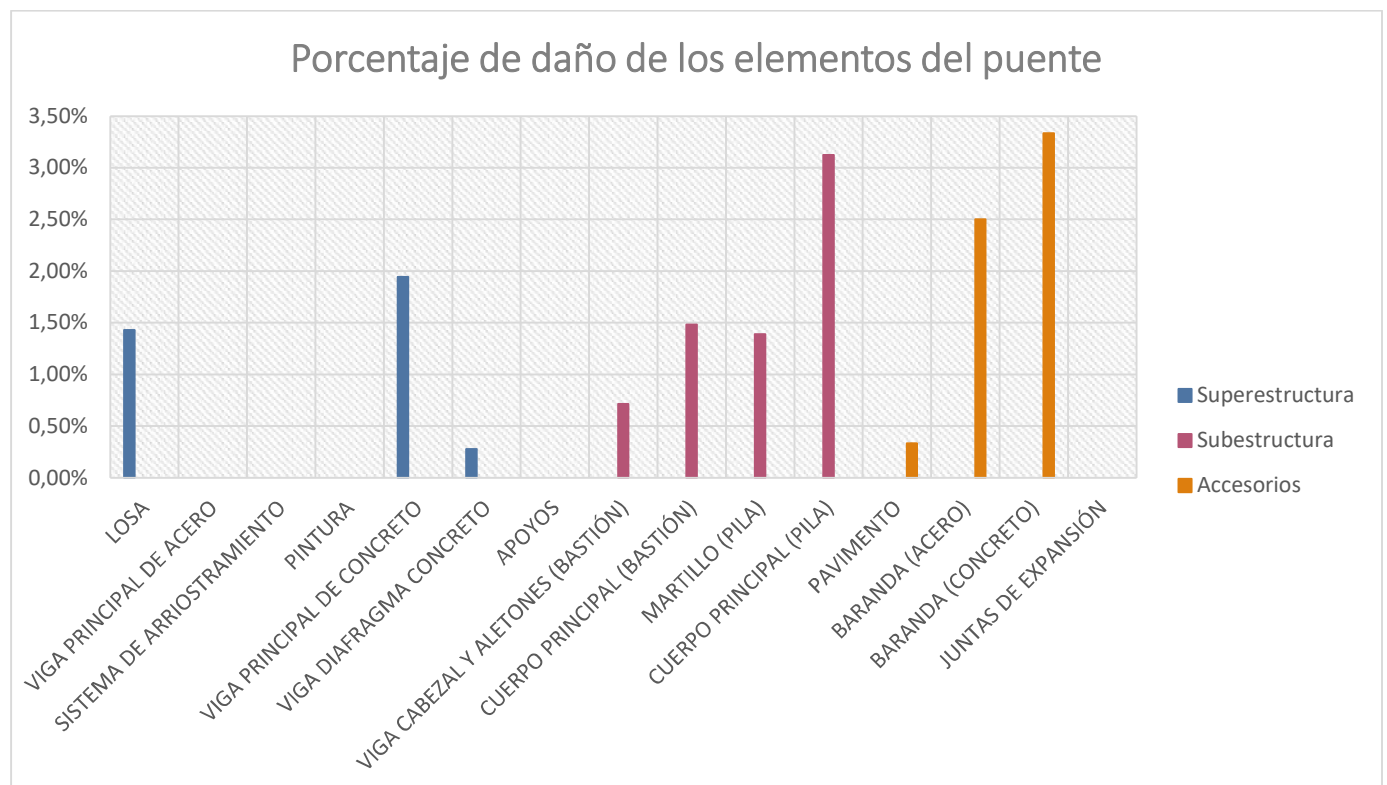
Figura 127. Porcentaje de daños de los elementos del puente Parque de La Paz.

La deficiencia total del puente Parque de La Paz es de 32,17 %, esto se puede apreciar en el apartado de apéndices. En el cuadro 24, se muestra la evaluación de la priorización del puente Parque de La Paz.

En la figura 127, se muestra el porcentaje de daño de los elementos del puente Parque de La Paz. En este gráfico se puede observar que la baranda de concreto y el cuerpo principal de la pila son los elementos más críticos del puente. En el caso de la superestructura, el elemento más afectado es la viga principal de concreto ya que presenta agrietamiento y acero de refuerzo expuesto en varias zonas. El cuerpo principal de la pila es el elemento más afectado de la subestructura debido a que la atraviesa una tubería y presenta socavación. El elemento más crítico de los accesorios es la baranda de concreto debido a la exposición del acero de refuerzo y reducción en la sección; además, falta gran parte de las barandas de acero. Además, en la figura 128 se puede observar que la subestructura es el componente con un mayor porcentaje de daño en comparación con la superestructura y accesorios. En el cuadro 24, se observa que el porcentaje de priorización del puente es de un 53,38 %.

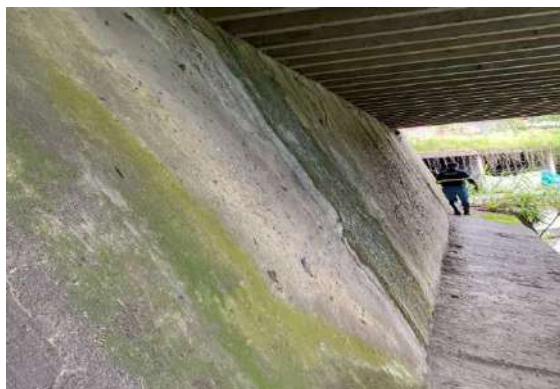
Figura 132. Moho, agua filtrada y eflorescencia en cuerpo principal del bastión.

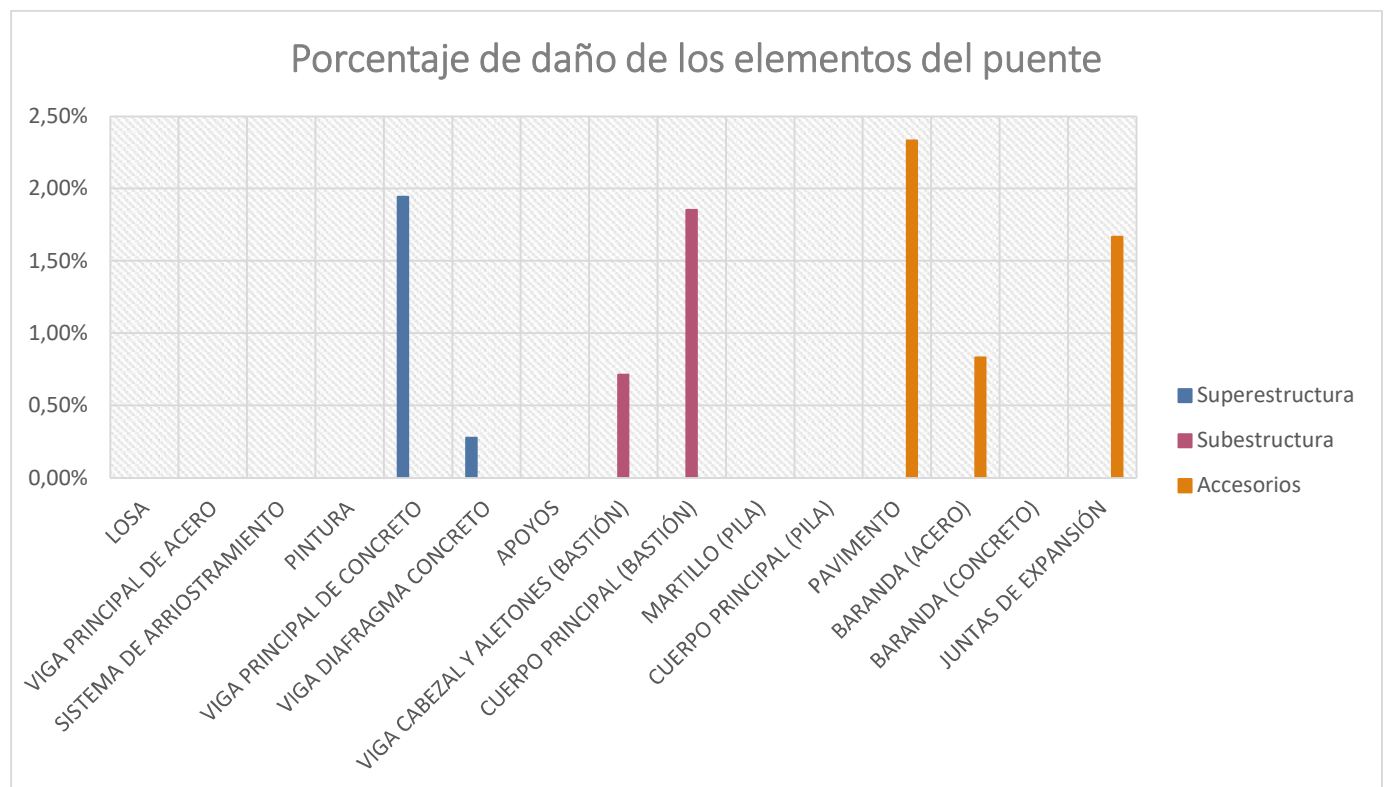
Figura 134. Porcentaje de daños de los elementos del puente Sagrada Familia.

La deficiencia total del puente Sagrada Familia es de 17,73 %, esto se puede apreciar en el apartado de apéndices. En el cuadro 26, se muestra la evaluación de la priorización del puente Sagrada Familia.

En la figura 134, se muestra el porcentaje de daño de los elementos del puente Sagrada Familia. En este gráfico se puede observar que el pavimento es el elemento con más deficiencia del puente. En el caso de la superestructura, el elemento más afectado es la viga principal de concreto ya que presenta grietas, nidos de piedra, eflorescencia y acero de refuerzo expuesto. El cuerpo principal del bastión es el elemento más afectado de la subestructura debido a que presenta inclinación, moho y socavación. El elemento más crítico de los accesorios es el pavimento debido a que presenta agrietamiento en red y presenta sobre capas de asfalto. Además, en la figura 135 se puede observar que los accesorios son el componente con un mayor porcentaje de daño en comparación con la superestructura y subestructura. En el cuadro 26, se observa que el porcentaje de priorización del puente es de un 47,96 %.

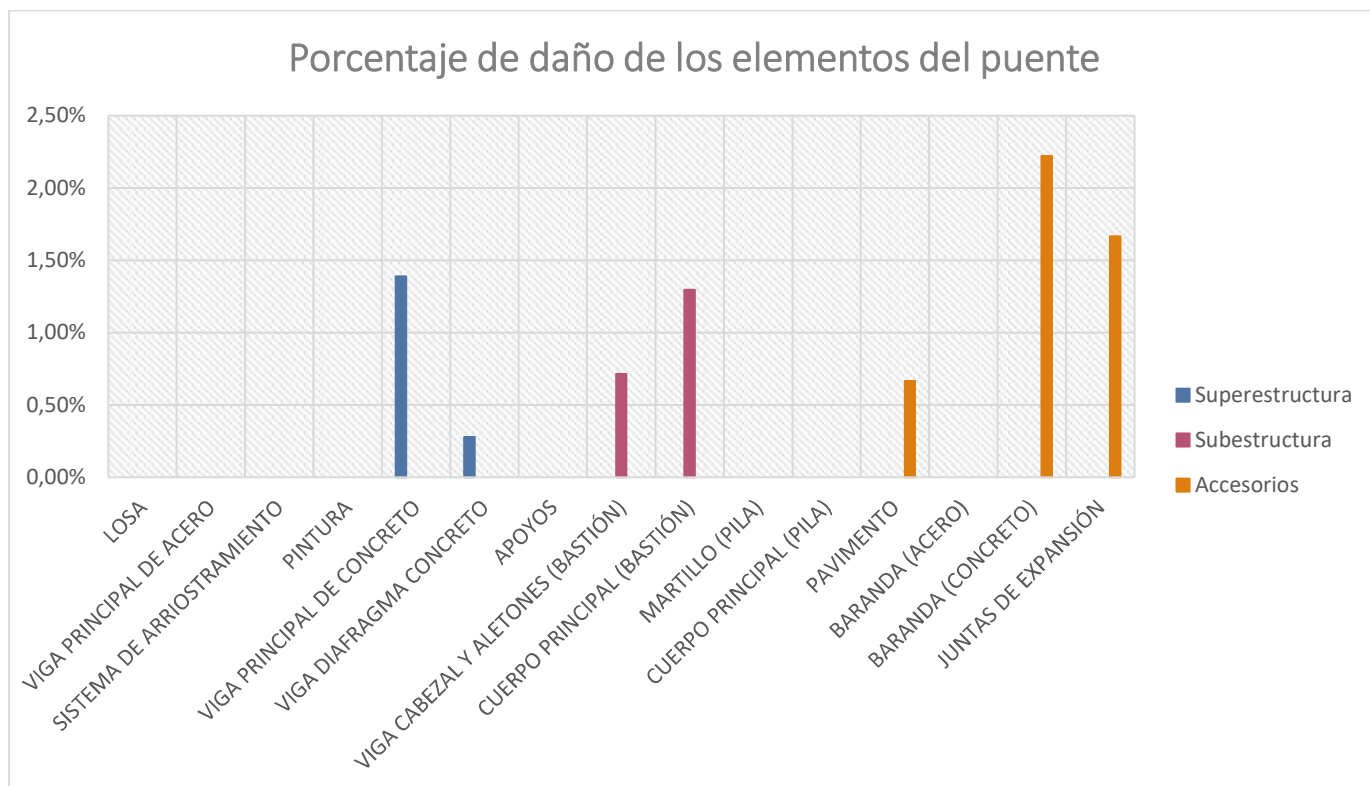
Figura 141. Porcentaje de daños de los elementos del puente San Cayetano – Calle 7.

La deficiencia total del puente San Cayetano – Calle 7 es de 12,55 %, esto se puede apreciar en el apartado de apéndices. En el cuadro 28, se muestra la evaluación de la priorización del puente San Cayetano – Calle 7.

En la figura 141, se muestra el porcentaje de daño de los elementos del puente San Cayetano – Calle 7. En este gráfico se puede observar que la baranda de concreto es el elemento con más deficiencia del puente. En el caso de la superestructura, el elemento más afectado es la viga principal de concreto ya que presenta nidos de piedra y eflorescencia. El cuerpo principal del bastión es el elemento más afectado de la subestructura debido a que presenta moho en las grietas y socavación. El elemento más crítico de los accesorios es la baranda de concreto debido a que cuenta con agrietamiento. Además, en la figura 142 se puede observar que los accesorios son el componente con un mayor porcentaje de daño en comparación con la superestructura y subestructura. En el cuadro 28, se observa que el porcentaje de priorización del puente es de un 43,92 %.

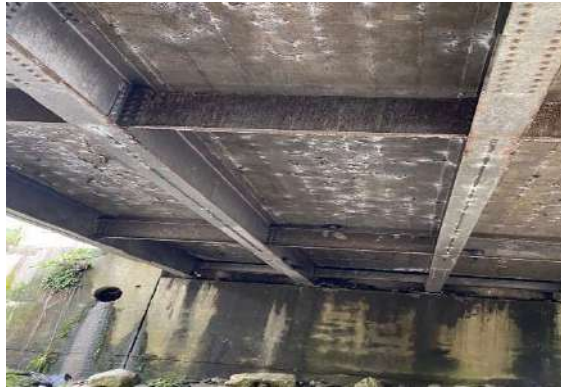
Figura 146. Oxidación en vigas principales de acero.

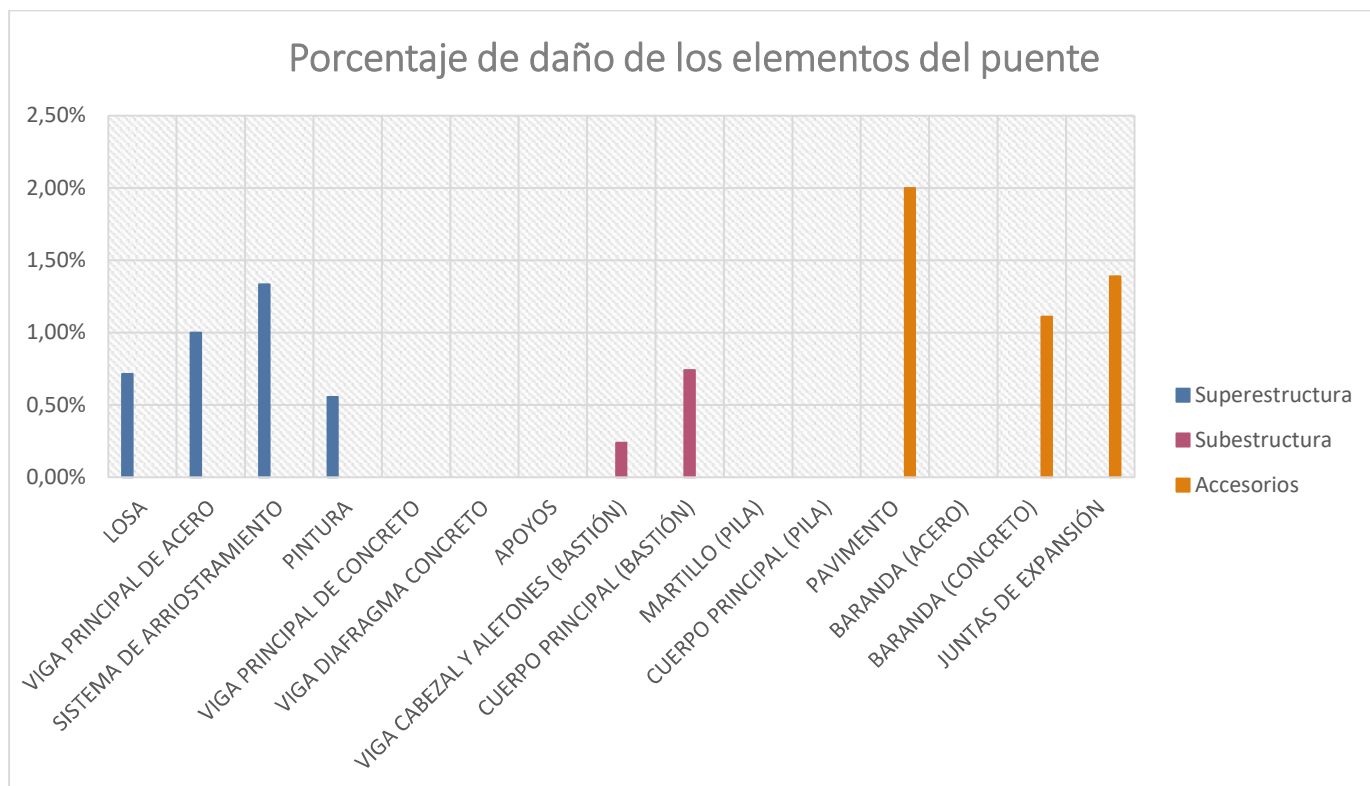
Figura 148. Porcentaje de daños de los elementos del puente San Cayetano – Iglesia.

La deficiencia total del puente San Cayetano – Iglesia es de 5,35 %, esto se puede apreciar en el apartado de apéndices. En el cuadro 30, se muestra la evaluación de la priorización del puente San Cayetano – Iglesia.

En la figura 148, se muestra el porcentaje de daño de los elementos del puente San Cayetano – Iglesia. En este gráfico se puede observar que el pavimento es el elemento con más deficiencia del puente. En el caso de la superestructura, el elemento más afectado es el sistema de arriostramiento debido a la oxidación y corrosión. El cuerpo principal del bastión es el elemento más afectado de la subestructura debido a la socavación. El elemento más crítico de los accesorios es el pavimento debido a que posee grietas de gran grosor y presenta sobre capas de asfalto. Además, en la figura 149 se puede observar que los accesorios son el componente con un mayor porcentaje de daño en comparación con la superestructura y subestructura. En el cuadro 30, se observa que el porcentaje de priorización del puente es de un 17,76 %.

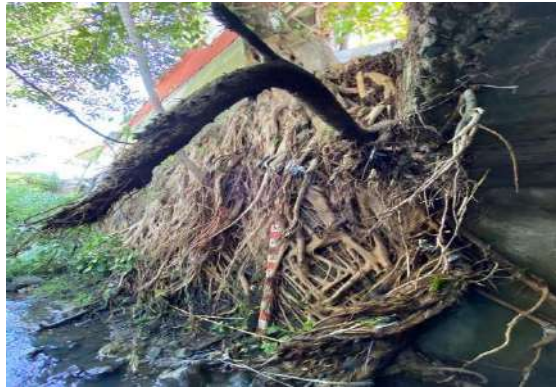
Figura 153. Raíces adheridas al puente.

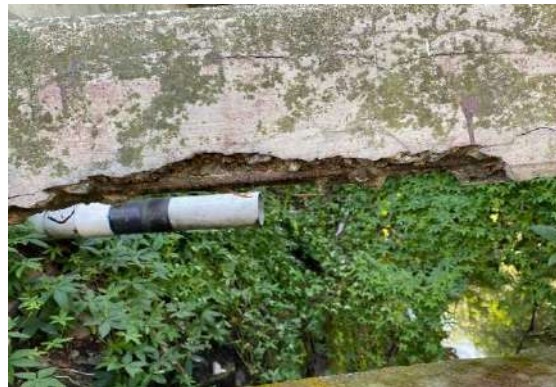
Figura 154. Acero de refuerzo expuesto y reducción en la sección en barandas de concreto.

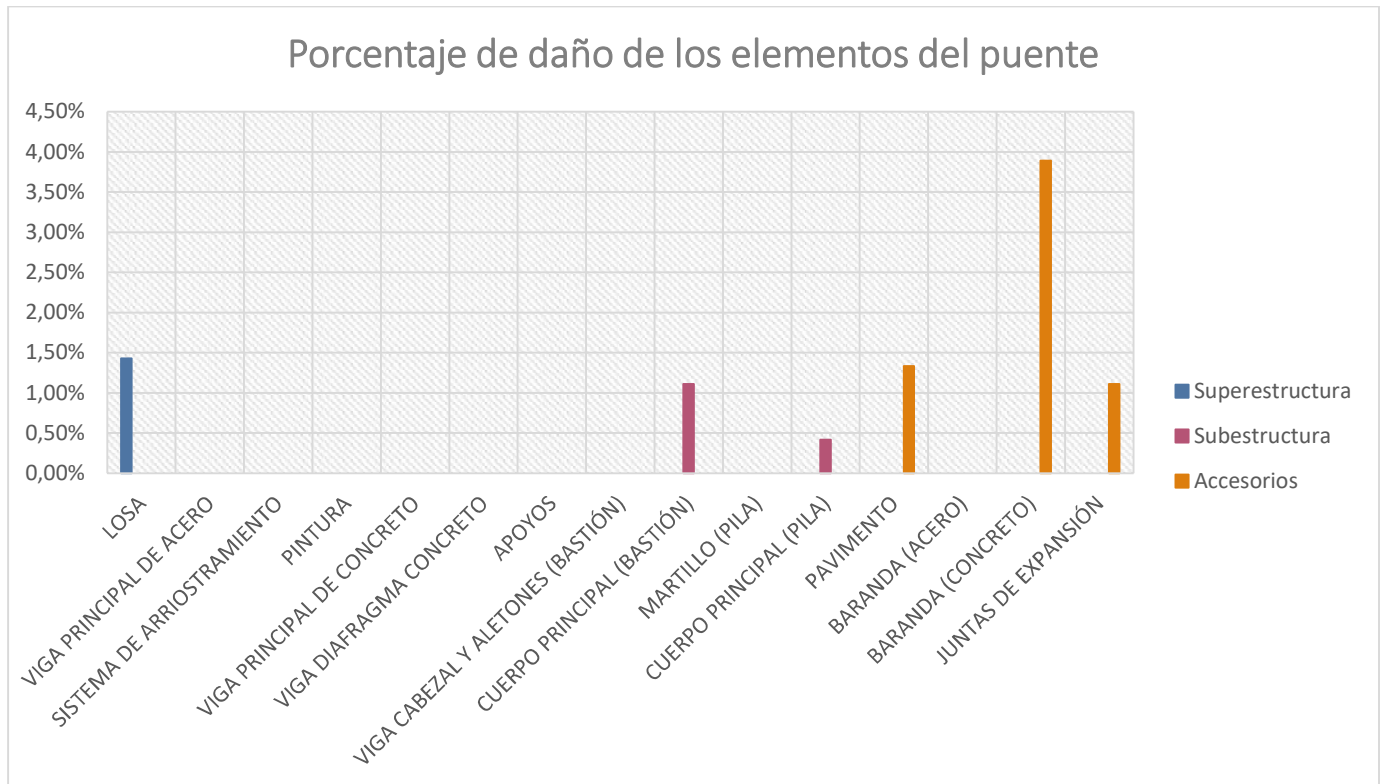
Figura 155. Porcentaje de daños de los elementos del puente San Francisco Peralta.

La deficiencia total del puente San Francisco Peralta es de 11,03 %, esto se puede apreciar en el apartado de apéndices. En el cuadro 32, se muestra la evaluación de la priorización del puente San Francisco Peralta.

En la figura 155, se muestra el porcentaje de daño de los elementos del puente San Francisco Peralta. En este gráfico se puede observar que la baranda de concreto es el elemento con más deficiencia del puente. En el caso de la superestructura, el elemento más afectado es la losa debido al acero de refuerzo expuesto. El cuerpo principal del bastión es el elemento más afectado de la subestructura debido a la socavación. El elemento más crítico de los accesorios es la baranda de concreto debido al agrietamiento y al acero de refuerzo expuesto con reducción del elemento. Además, en la figura 156 se puede observar que los accesorios son el componente con un mayor porcentaje de daño en comparación con la superestructura y subestructura. En el cuadro 32, se observa que el porcentaje de priorización del puente es de un 26,36 %.

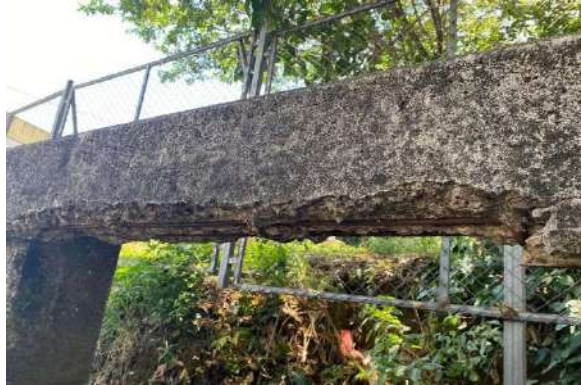
Las barandas de concreto cuentan con acero de refuerzo expuesto, descascaramiento y grietas de distinto grosor; en este caso, se pueden remover las partes afectadas, limpiar el óxido del acero de refuerzo y aplicar concreto nuevo que sea compatible con el concreto existente. En el centro del carril derecho del puente, sentido suroeste-noreste, se encuentra una alcantarilla del AyA. Los vecinos colocaron un tipo de tope en ese lugar debido a que los vehículos se golpean, por lo que deben invadir el carril izquierdo.

Figura 160. Acero de refuerzo expuesto y reducción en la sección de la baranda de concreto.

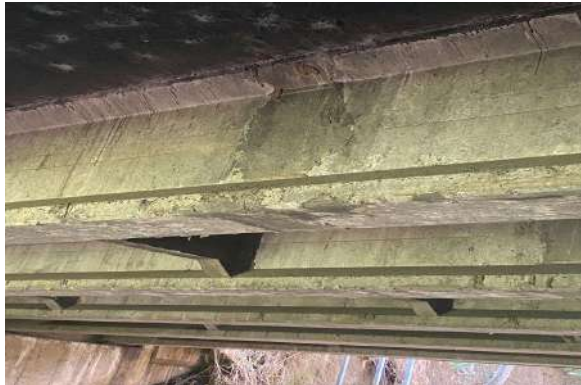
Dentro de los principales daños se observa que las vigas principales presentan eflorescencia y descascaramiento en distintas partes de estas; por ende, se debe de remover la eflorescencia con un cepillo de cerdas gruesas o un limpiador químico, y aplicar un sellador. En la parte inferior del puente se encuentra llena de basura, y se realizan quemas debido al hollín que se encuentra impregnado en la losa, vigas principales y vigas diafragma.

Figura 161. Eflorescencia y descascaramiento en vigas principales de concreto.

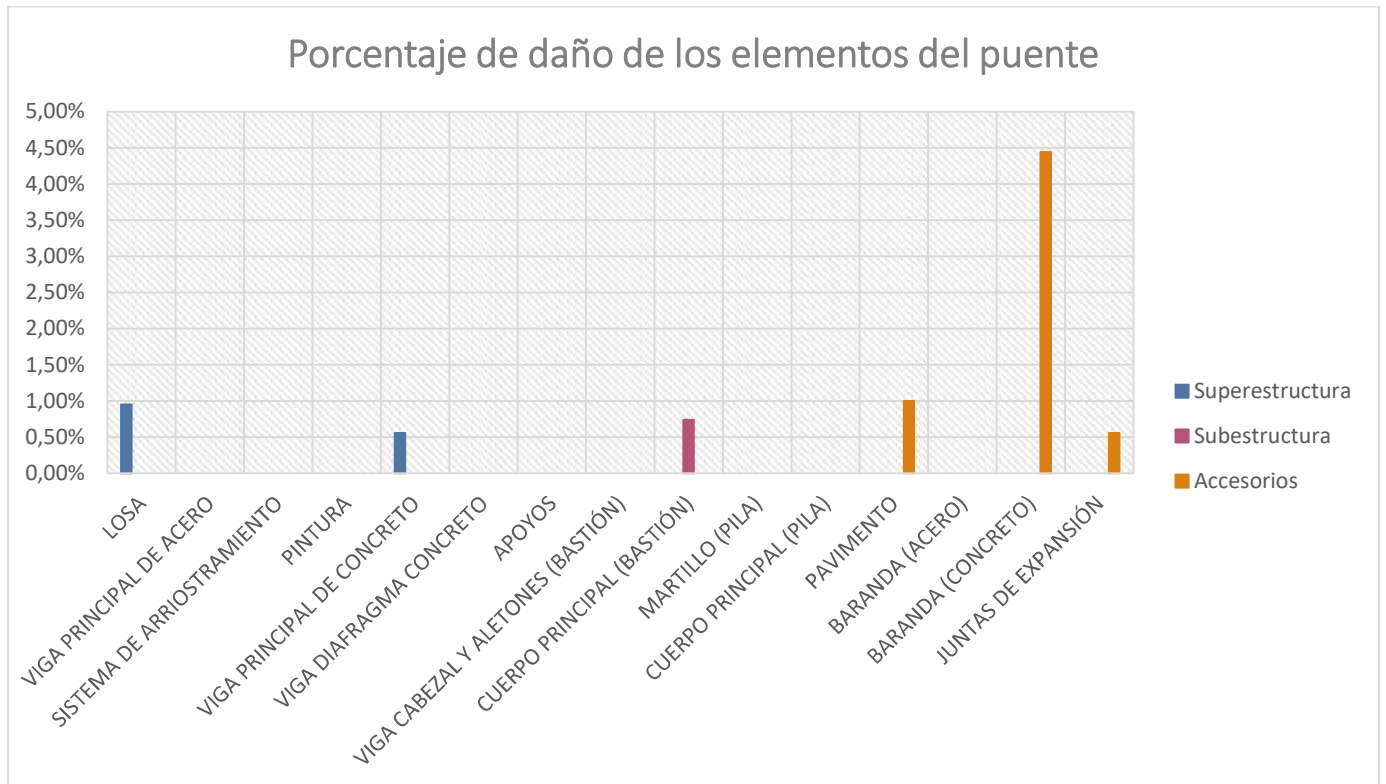
Figura 162. Porcentaje de daños de los elementos del puente Uruca – INS.

En la figura 162, se muestra el porcentaje de daño de los elementos del puente Uruca – INS. En este gráfico se puede observar que la baranda de concreto es el elemento con más deficiencia del puente. En el caso de la superestructura, el elemento más afectado es la viga principal de concreto debido a la eflorescencia y al descascaramiento. El cuerpo principal del bastión es el elemento más afectado de la subestructura debido a la socavación. El elemento más crítico de los accesorios es la baranda de concreto debido al acero de refuerzo expuesto, descascaramiento y grietas de distinto grosor. Además, en la figura 163 se puede observar que los accesorios son el componente con un mayor porcentaje de daño en comparación con la superestructura y subestructura. En el cuadro 34, se observa que el porcentaje de priorización del puente es de un 38,11 %.
