Inventario, inspección y priorización de 14 puentes en el cantón Central, provincia San José

Inspección, inventario y priorización de 14 puentes en el cantón central de San José

Trabajo Final de Graduación presentado públicamente ante el Tribunal Evaluador el lunes 11 de diciembre de 2023 como requisito parcial para optar por el grado de Licenciatura en Ingeniería en Construcción, del Instituto Tecnológico de Costa Rica.

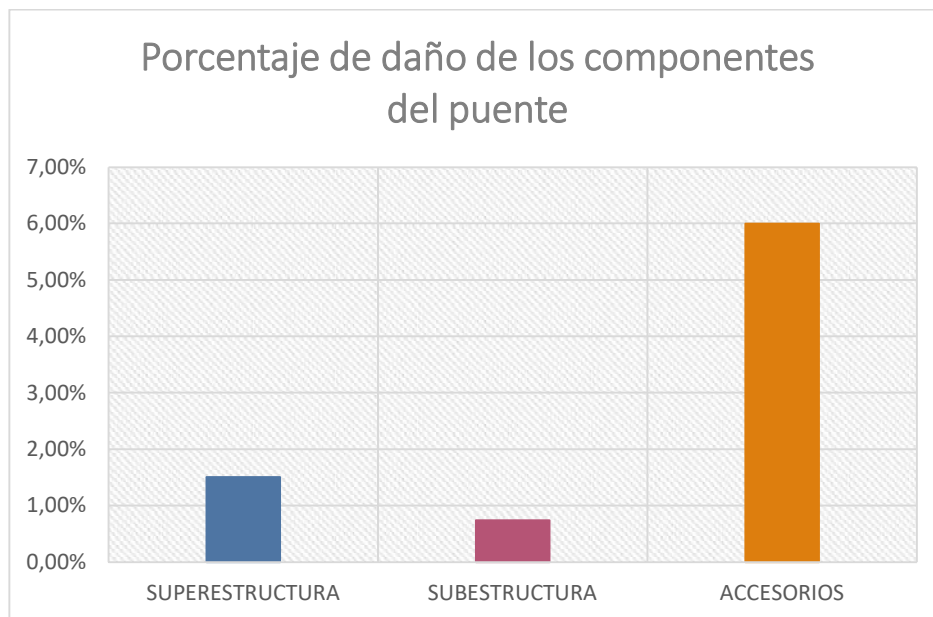
Figura 163. Porcentaje de daño de los componentes del puente Uruca – INS.

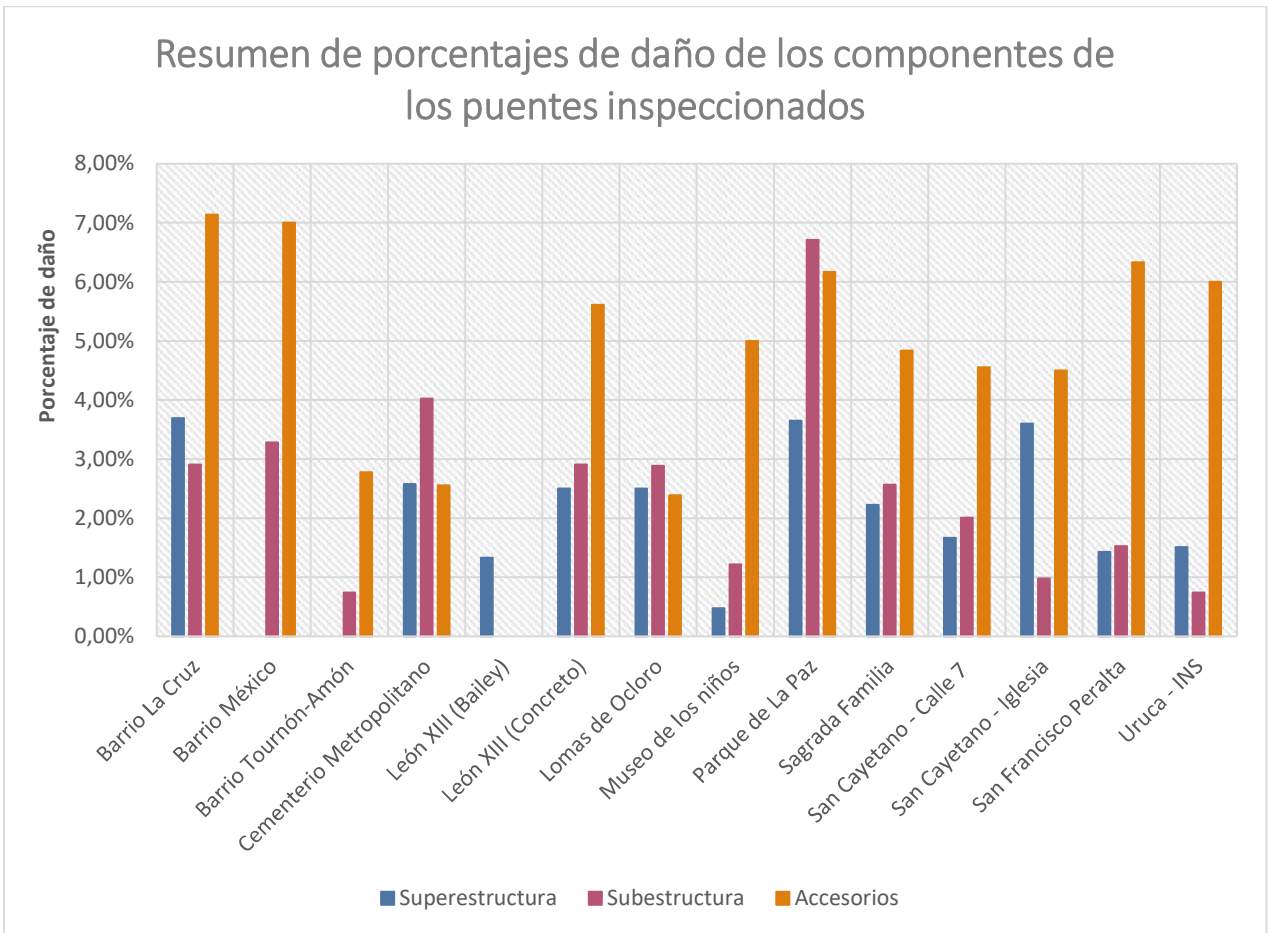
Figura 164. Resumen de porcentajes de daño de los componentes de los puentes inspeccionados.

En la figura 164, se puede observar el resumen de porcentajes de daño de los componentes de los puentes en estudio. Se puede apreciar que únicamente los puentes Cementerio Metropolitano y Parque de La Paz presentan un mayor porcentaje de daño en sus subestructuras, y el puente León XIII (Bailey) posee un mayor porcentaje de daño en la superestructura. Los demás puentes presentan un mayor porcentaje de daño en los componentes.

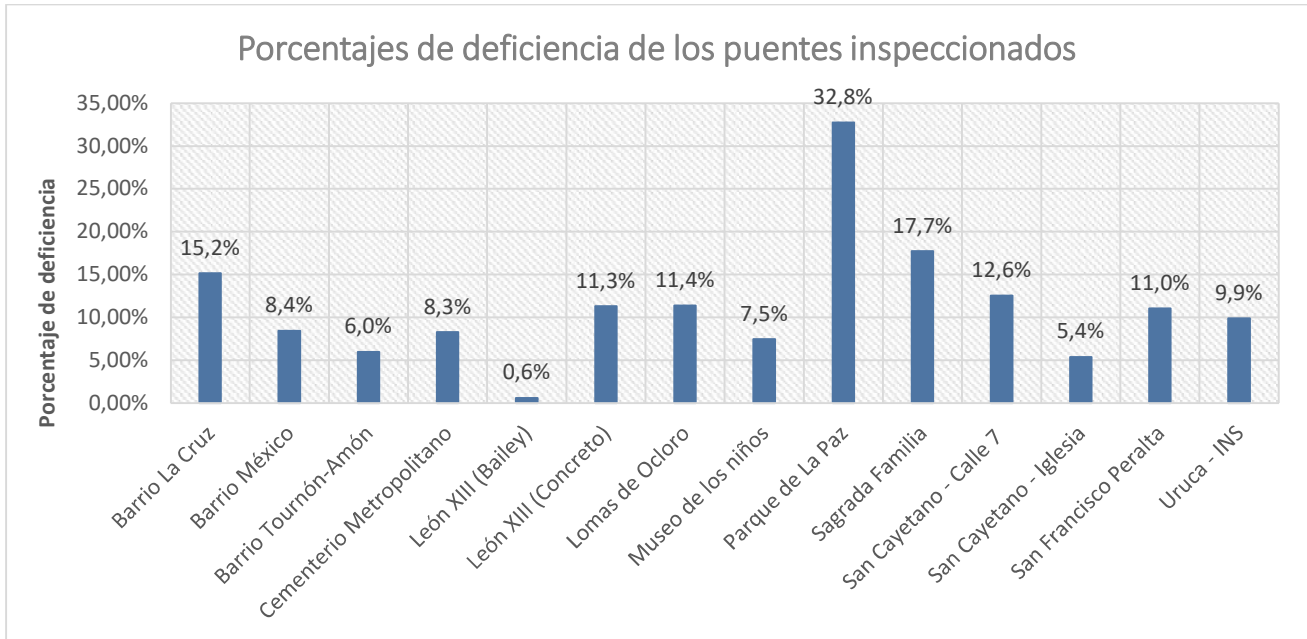
Figura 165. Porcentaje de deficiencia total de los puentes inspeccionados.

Con respecto a la figura 165, se puede observar que el puente del Parque de La Paz presenta el porcentaje de deficiencia total más alto debido a que la subestructura y la superestructura representan un peso crítico en la evaluación, y este puente es el que mayor daño presenta en la superestructura y la subestructura. El que menor deficiencia total presenta es el puente León XIII (Bailey) debido a que es un

puente temporal y no cuenta con accesorios ni subestructura, por ende, se excluye de la priorización por ser un caso aislado. Los demás puentes se encuentran en un rango de deficiencia total entre 5,4 % y 17,7 %.

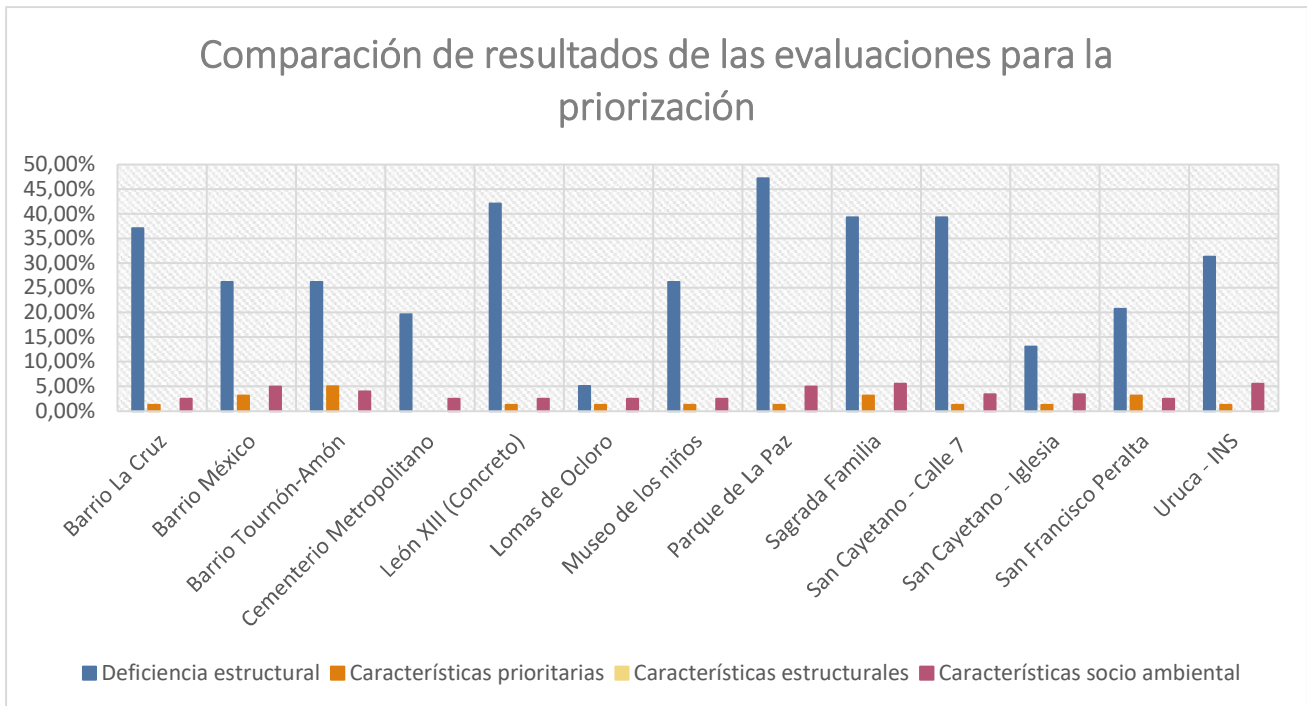
Figura 166. Resumen de los resultados de las evaluaciones para la priorización.

De acuerdo con la figura 166, se muestra el resumen de resultados de las evaluaciones para llevar a cabo la priorización de los puentes. La deficiencia estructural es la evaluación con mayor puntaje en comparación con las demás evaluaciones. El puente Parque de La Paz es el que obtuvo un mayor puntaje en la evaluación de la deficiencia estructural. El puente Barrio Tournón – Amón es el que posee un porcentaje mayor en la evaluación de características prioritarias, sin embargo, todos los puentes se encuentran con valores muy bajos en esta evaluación. La evaluación de características estructurales en todos los puentes fue de cero debido a que ningún puente está construido de madera o alcantarilla corrugada. Con respecto a las características social – ambiental, los puentes con mayor puntaje en esta evaluación son Barrio México, Parque de La Paz, Sagrada Familia y Uruca – INS, la razón principal es que estos puentes se pueden encontrar en una zona de emergencia o el índice de fragilidad ambiental es alto.

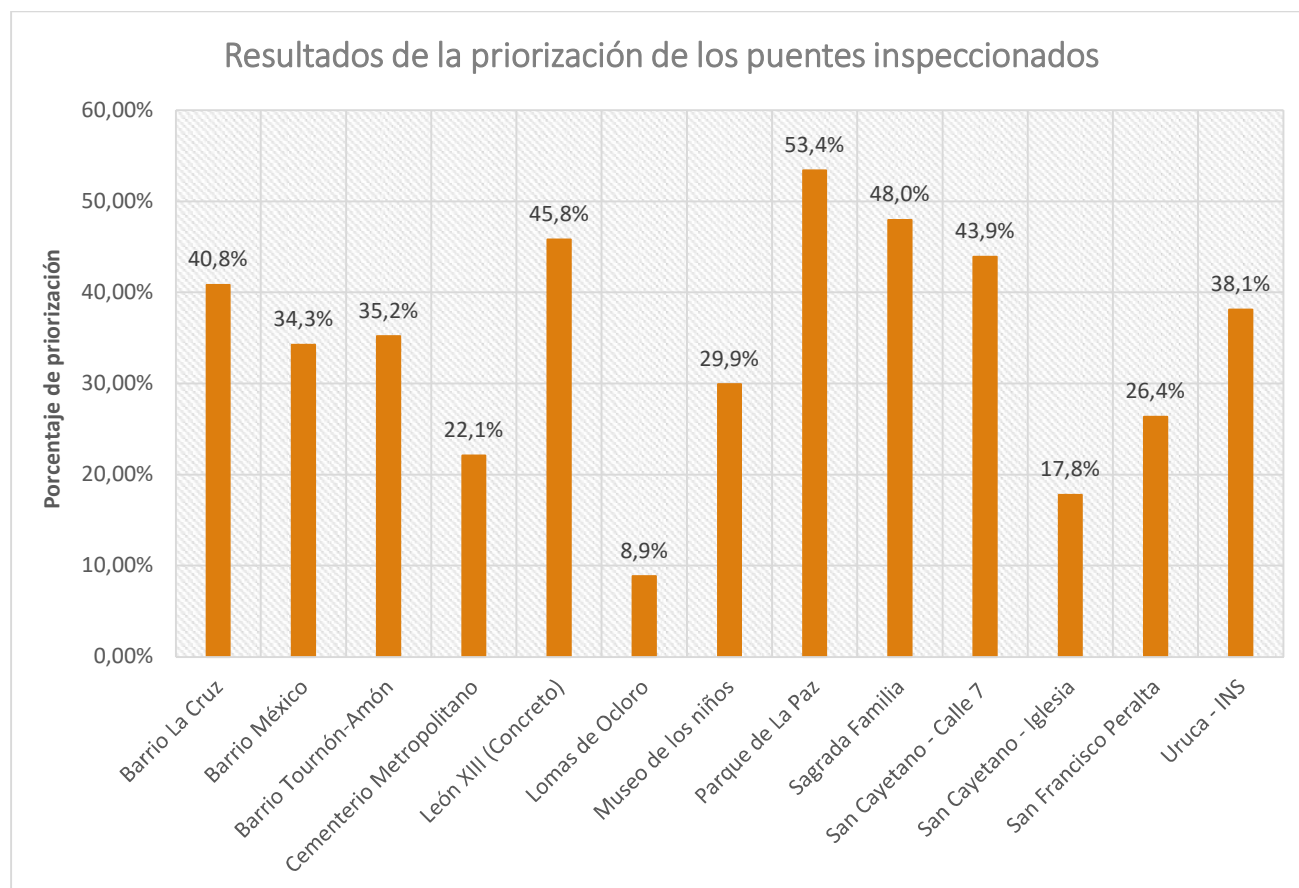
Figura 167. Resultados de la priorización de los puentes inspeccionados.

En la figura 167, se presentan los resultados de la priorización de los puentes inspeccionados. El primer puente que se debe de rehabilitar o brindar mantenimiento es al puente del Parque de La Paz, este puente se encuentra con una deficiencia total de 32,76% y es uno de los puentes que no se tiene registro sobre si alguna vez recibió mantenimiento. Los puentes de Sagrada Familia, León XIII (Concreto), San Cayetano – Calle 7 y Barrio La Cruz, en ese orden de priorización, son puentes que también necesitan mantenimiento a corto plazo debido a que presentan daños riesgosos; los valores de estos puentes oscilan entre 40,82 % - 47,96 %. En el cuadro 35, se puede observar la lista de todos los puentes, ordenados con base en la priorización para la intervención.

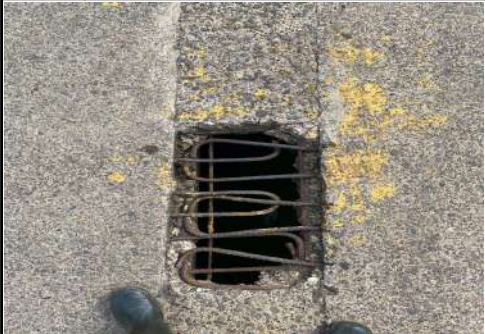
Notas: Agujero que traspasa la losa y acero de refuerzo expuesto.		Notas: Eflorescencia en vigas principales de concreto.		Notas: Socavación en los bastiones con placa de fundación expuesta.	
Foto N°4	Fecha: 12/10/2023	Foto N°5	Fecha: 12/10/2023	Foto N°6	Fecha: 12/10/2023

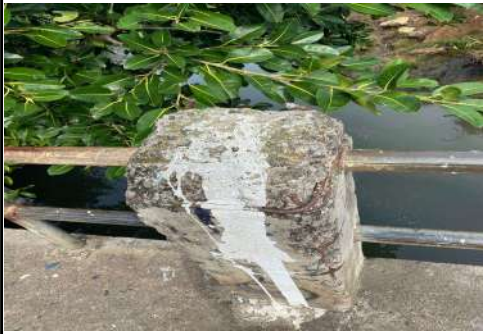
Notas: Baranda de concreto con acero de refuerzo expuesto y reducción de la sección.		Notas: Filtración en juntas de expansión, se puede observar en el muro del bastión.		Notas: Oxidación en baranda de acero.

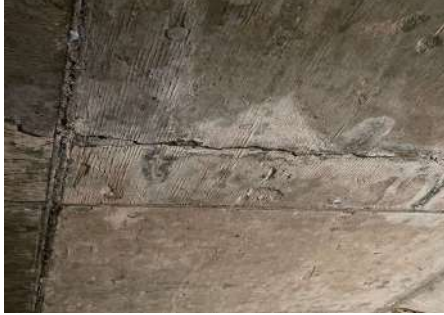
Notas: Neoprenos de los apoyos aplastados.		Notas: Grietas en una dirección en las vigas.		Notas: Agrietamiento en la losa, junto con eflorescencia.	
Foto N°4	Fecha: 5/7/2023	Foto N°5	Fecha: 5/7/2023	Foto N°6	Fecha: 5/7/2023

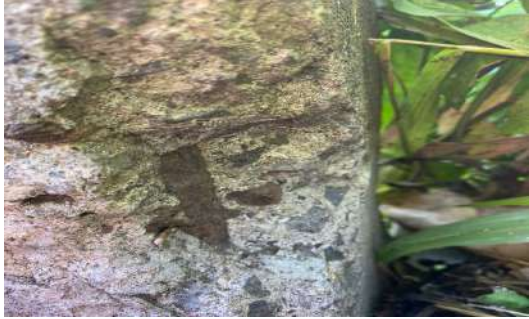
Notas: Socavación sin exposición de la fundación.		Notas: Inicios de exposición de acero de refuerzo en los extremos de las barandas de concreto.		Notas: Paso de tubería en mal estado y acero expuesto en bastión.

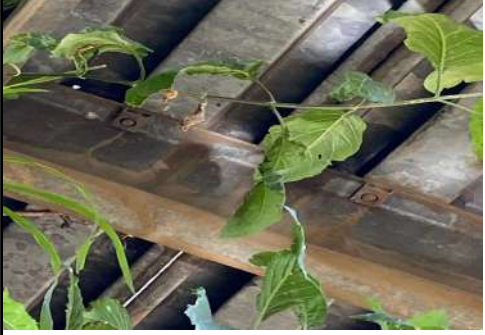
Notas: Oxidación en conexiones y vigas principales.		Notas: Oxidación en elementos del sistema de arriostramiento y vigas.		Notas: Desgaste en paneles del piso del puente.	
Foto N°4	Fecha: 6/7/2023	Foto N°5	Fecha: 6/7/2023	Foto N°6	Fecha: 6/7/2023

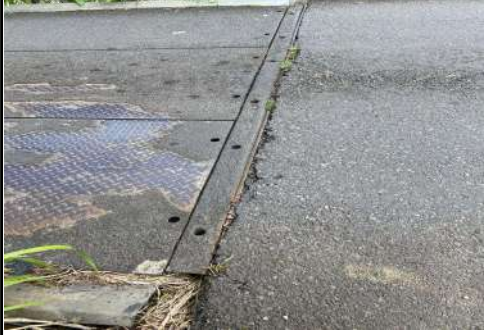
Notas: Agrietamiento en unión del puente y de la carretera.		Notas:		Notas:
