Escuela de Ingeniería Electromecánica

EVALUACIÓN DEL RENDIMIENTO ENERGÉTICO DE
SISTEMAS FOTOVOLTAICOS MEDIANTE LA INTERPRETACIÓN
DE IMÁGENES TERMOGRÁFICAS

*Trabajo Final de Graduación para optar por el título de Ingeniería en
Mantenimiento Industrial con el grado académico de Licenciatura*

Cartago, Junio 2025

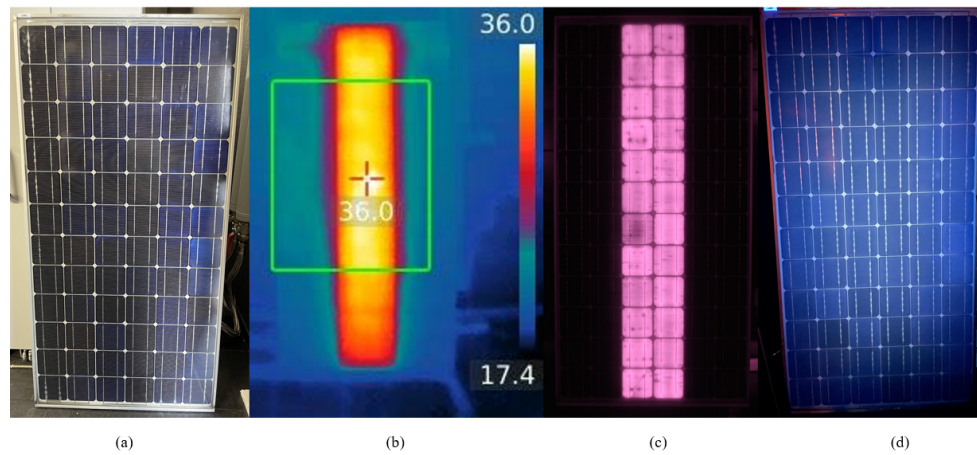
Figura 3.1: Módulo LAB1: (a) IV, (b) IR, (c) EL, (d) UV. Elaboración propia.

- IV: etiqueta de datos en parte trasera (dañada). Suciedad y coloración irregular entre celdas. Marcas de metal expuesto (celdas 1A-7A, 10A-12A, 1D, 12D, 12E, 1F-12F).
- IR: columnas A, B, E y F sin respuesta térmica. Hot spot en 4D.
- EL: fisura parcial el 1C, 2C. Fisura completa (5C, 12C). Interrupciones en fingers y dark spots.
- UV: manchas irregulares em 1C y 1D.
- Resultado integral:
 1. Las columnas A, B, E y F se encuentran fuera de funcionamiento según la interpretación en IR y EL.
 2. Las fisuras son visibles únicamente mediante EL, dado que no se ven evidencias asociadas en UV, sin embargo, la única evidencia UV se asocia a la ubicación de la caja de conexiones en la parte trasera.

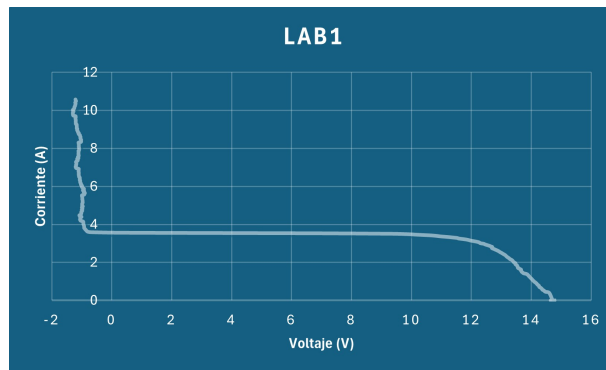
Figura 3.8: Curva de desempeño I-V para el módulo LAB1. Elaboración propia.

Las imágenes IR y EL muestran que sólo una tercera parte del panel está en funcionamiento, además de fisuras y dark spots sobre las celdas en funcionamiento. Analizando el desempeño I-V, de 110 W según los datos de placa, solo se producen 36,87 W, para una pérdida del 67%, y los voltajes V_{oc} y V_{mp} se ven disminuidos en dos terceras partes de su valor nominal. La prueba UV no permite concluir ni relacionar ningún resultado en este caso debido al tipo de encapsulante.

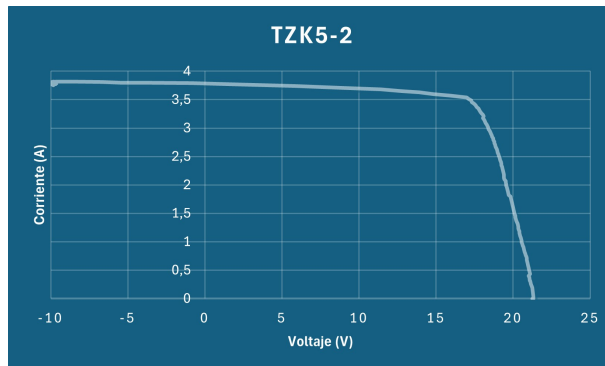
Figura 3.12: Curva de desempeño I-V para el módulo TZK5-2. Elaboración propia.

La curva de desempeño indica una capacidad de 59,70 W, lo que implica una pérdida del 7%. Según las imágenes se interpreta el funcionamiento de todo el panel, pero con múltiples fisuras con evidencia UV y anomalías térmicas.

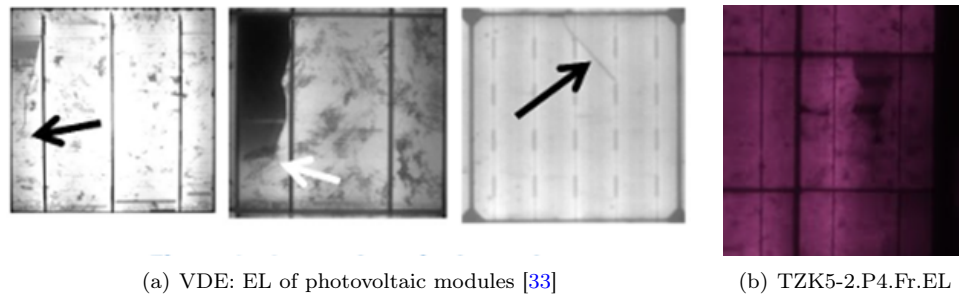
Figura 4.9: Fisura incompleta

En las observaciones de [33], las fisuras completas o incompletas se asocian a la manipulación de la celda o el módulo y la presencia de cargas mecánicas que puedan comprometer la integridad de la celda. Según [26], donde la fisura no signifique la separación de las partes de la celda fisurada, el impacto en las pérdidas puede ser despreciable, aunque sí puede provocar puntos calientes y quemaduras en algunos casos, lo que sí implica pérdidas mayores. Para los módulos que presentan fisuras, como LAB1, la fisura puede no ser significativa, en tanto no se reporte como hot spot, que no es el caso de TZK5-2, que presenta anomalía térmica siguiendo el patrón de la fisura.

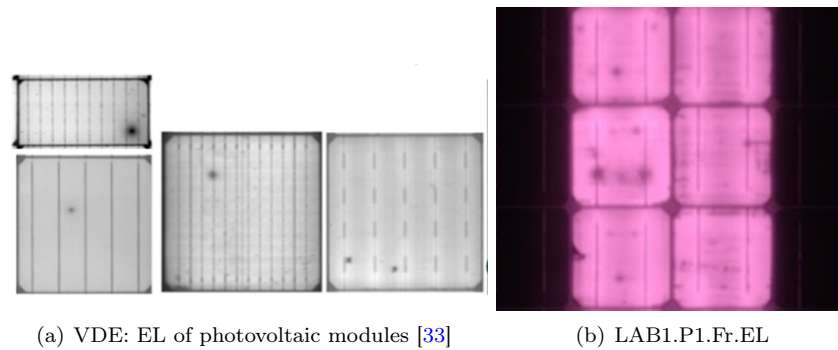
Figura 4.13: Puntos oscuros/negros

Las áreas oscurecidas y los dark spots como resultado de una prueba EL se consideran misceláneos en [33], pueden deberse a contaminación en el proceso de fabricación entre alguna de las capas internas o manipulación. No implican mayor problema de desempeño.

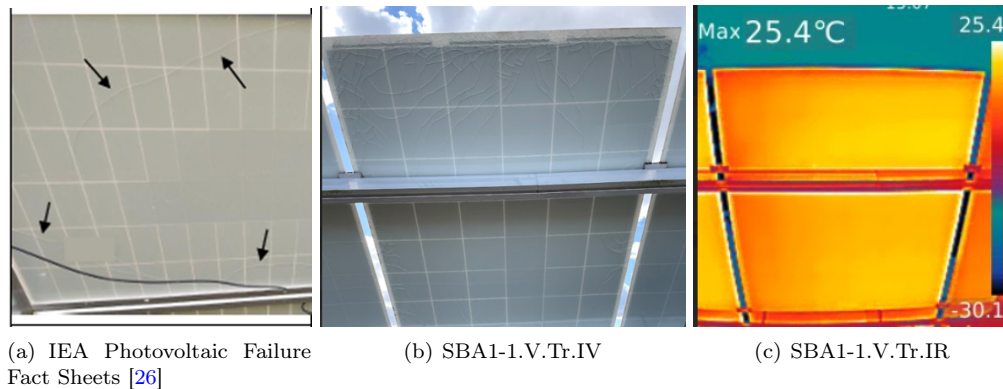
(b) SBA1-1.V.Tr.IV

Figura 4.19: Vidrio trasero quebrado

Una quebradura del vidrio (delantero o trasero) se asociará mayormente a las cargas mecánicas o impactos que pueda sufrir el panel. Desde vandalismo, daño por un animal, vibración durante el transporte, caída del módulo, demasiada presión o torsión de las abrazaderas o soportes, entre otras formas, pueden ser la raíz de un vidrio quebrado. La integridad del vidrio no interfiere directamente en el funcionamiento del panel o su eficiencia, sin embargo, permitirá el acceso de oxígeno y agua a las celdas, lo que eventualmente provocará corrosión y degradación temprana [26]. El módulo parte del circuito SBA1-1 presenta el vidrio trasero completamente quebrado, mas no presenta anomalías térmicas de funcionamiento como se muestra en la figura, aunque pueden esperarse en un futuro más cercano que en los módulos adyacentes.

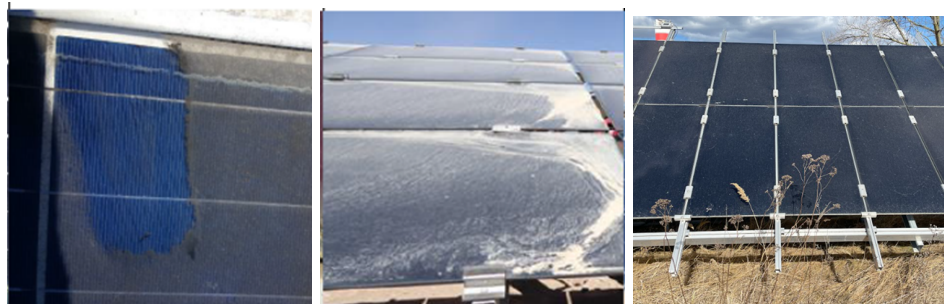
(a) IEA Photovoltaic Failure Fact Sheets [26] (b) IEA Photovoltaic Failure Fact Sheets [26] (c) SBA2-1.T.2.Fr.IV

Figura 4.20: Alta suciedad

La empresa Schwenk Beton se dedica a la producción de cemento y otros polvos para construcción, siendo Bernburg un lugar mediamente ventoso. Cabe destacar que la zona actualmente no presenta un cronograma de mantenimiento y se encuentra en descuido. La mayoría de los paneles fotovoltaicos están expuestos a mucha suciedad debida al polvo y vegetación, como es el caso de los presentados como SBA2-1. La suciedad, sea cual sea su origen o cantidad, genera una reducción de la luz que recibe en panel, lo que puede resultar en pérdidas de hasta el 25 % de la generación [26]. Si el módulo ya presenta PID puede también acelerar la degradación.

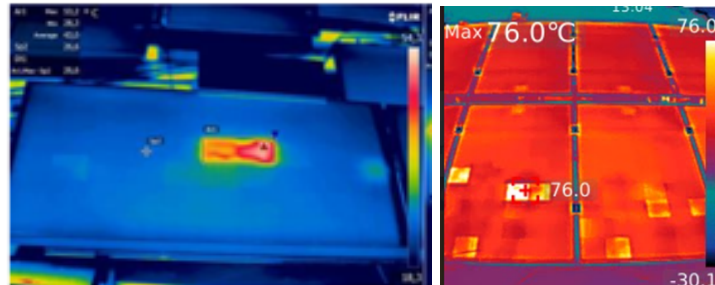
(a) IEA Review on IR and EL Imaging for PV Field Applications [30] (b) SBA1-1.P.4.Fr.IR

Figura 4.21: Múltiples hot spots

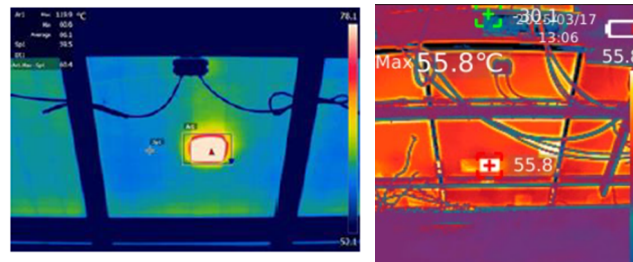
(a) IEA Review on IR and EL Imaging for PV Field Applications [30] (b) SBA1-1.P.3.Fr.IR

Figura 4.22: Hot spot desde la parte trasera del panel

De acuerdo a [30], los hot spots o celdas sobrecalentadas se derivan de un problema interno de la celda, lo que provoca un aumento en la resistencia y genera disipación de energía. Si el hot spot no se asocia a una sombra o factor que incida en la celda, se puede concluir que la celda falla. Generalmente se puede visualizar un hot spot también desde la parte trasera del panel (figura 4.22).

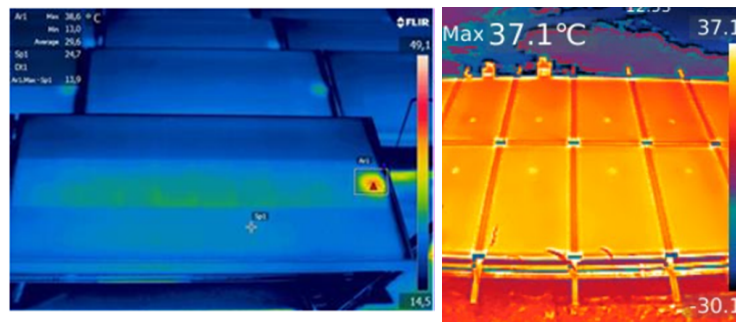
(a) IEA Review on IR and EL Imaging for PV Field Applications [30] (b) SBA2-1.T.1.Fr.IR

Figura 4.23: Diodo de bypass en termografía IR

[30] establece que generalmente la caja de conexiones es una zona que se encuentra ligeramente a mayor temperatura que el resto del panel, sin embargo, también puede ser una anomalía si se trata de un diodo de bypass sobrecalentado. Lo paneles mostrados en 4.23 son de tecnología thin film y los cuadros de mayor temperatura corresponden a sus cajas de conexiones. En este caso, se concluye que todos operan en condiciones normales dado que en todos los módulos tienen en mismo aspecto y rango de temperatura.

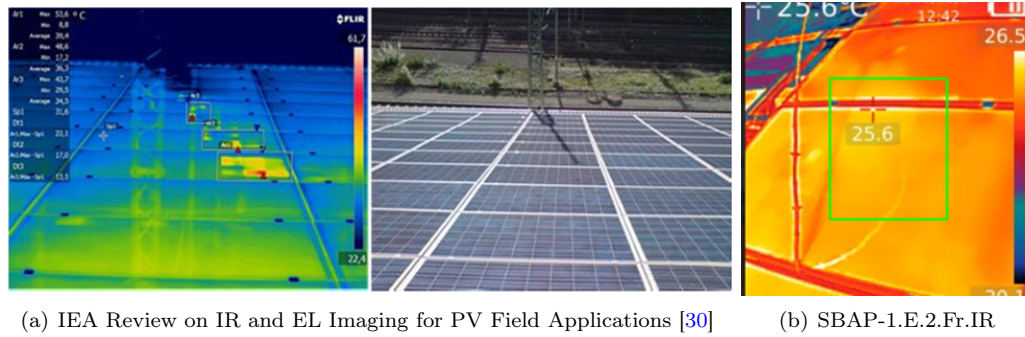
Figura 4.24: Reflejo de sombras y su efecto térmico

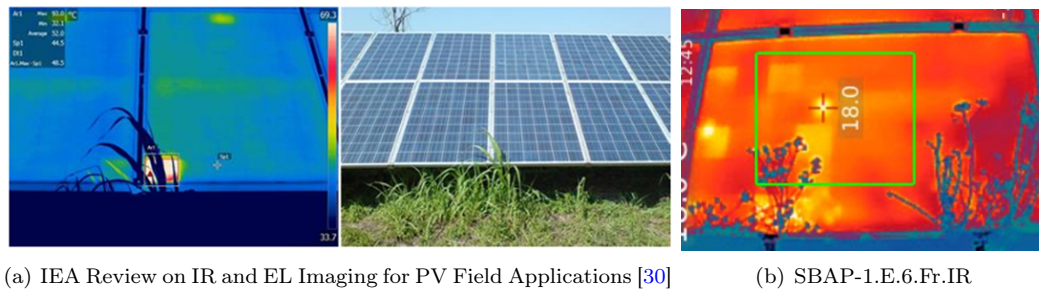
(c) SBAP-1.E.1.Fr.IV

Figura 4.25: Sombras causadas por vegetación

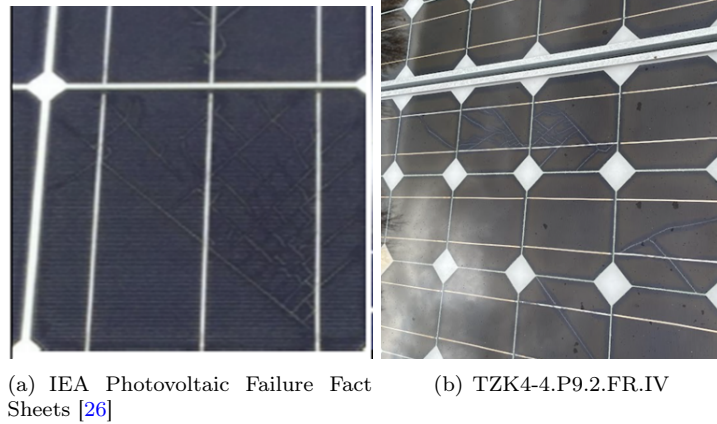
Figura 4.27: Fisura múltiple en celdas o snail track

Para [26] Las fisuras en las celdas se pueden producir en cualquier punto de la vida de la celda, desde su fabricación hasta su exposición. Como indicó [33], se asocian la presencia de cargas mecánicas que puedan comprometer la integridad. Por lo ya mencionado anteriormente, donde la fisura no signifique la separación de las partes de la celda fisurada, el impacto en las pérdidas puede ser despreciable, pero puede provocar puntos calientes. Los módulos del TG4 presentan casi todos los patrones que se ven en la figura 4.27, donde se observa un snail track dada la propagación de la fisura, aun así, no se encontraron anomalías térmicas. El módulo TZKS-R presenta también múltiples fisuras pero sin snail tracks, lo que les da apariencia de rayaduras más que fisuras.

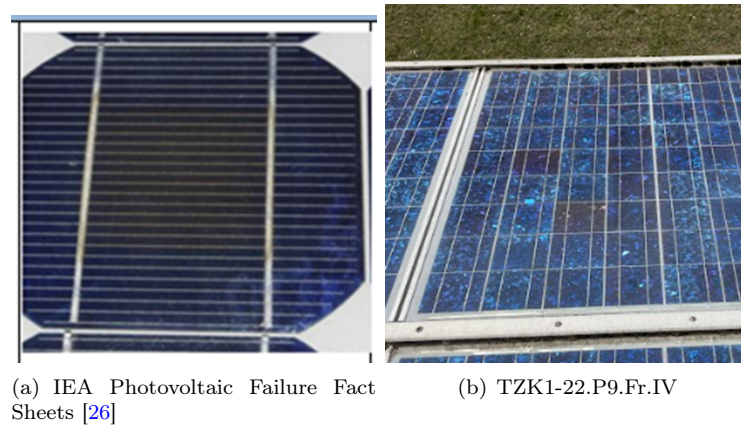
Figura 4.29: Decoloración del encapsulante

Algunos módulos del TG1 y TG2, que corresponden al mismo modelo MSX120, tienen señas de oscurecimiento del encapsulante en celdas aleatorias, lo que parece ser un sobrecalentamiento de las celdas. Sin embargo, según la imagen IR, no hay anomalía presente en las celdas oscurecidas.

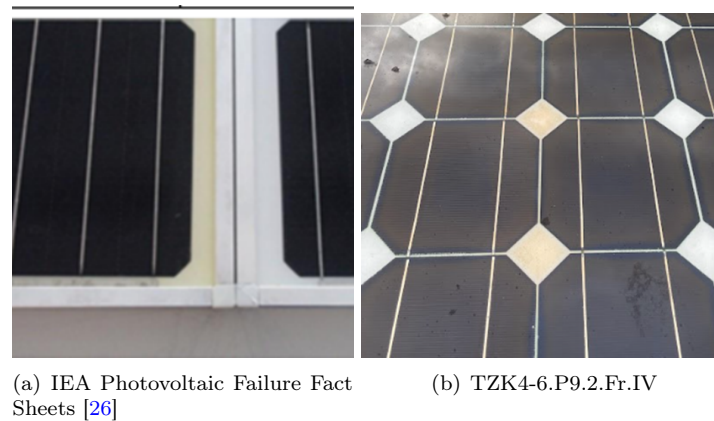
Figura 4.30: Decoloración del encapsulante - yellowing

Por otro lado, todos los módulos de TG4 tienen coloración amarilla en puntos específicos como muestra la figura 4.30. Según la inspección de la parte trasera, en esta zona se encuentra la caja de conexiones, la cual opera a mayor temperatura del resto del panel, pudiendo ocasionar oscurecimiento tras los años en servicio.

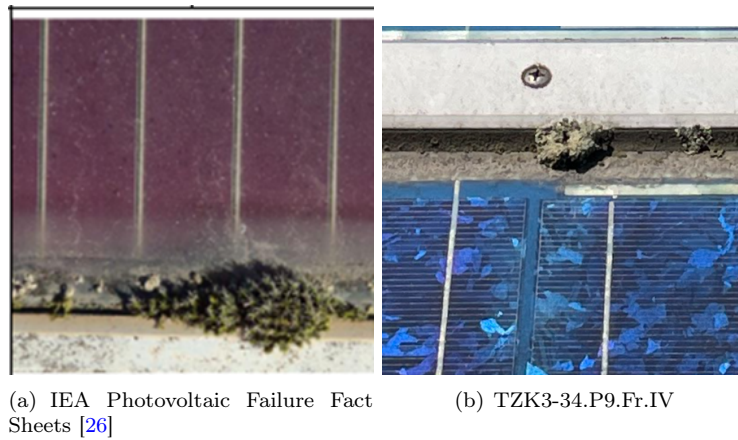
Figura 4.31: Suciedad - Moho

La suciedad, como se referenció según [26], puede causar sombra en la celda y generar una caída en la absorción de luz, lo que disminuye el rendimiento y puede causar hot spots, exposición a humedad, entre otros. En TZK, prácticamente todos los paneles que se encuentran en la segunda fila de paneles (más alejados del edificio) existen rastros de moho y manchas de humedad debido a la falta de mantenimiento.

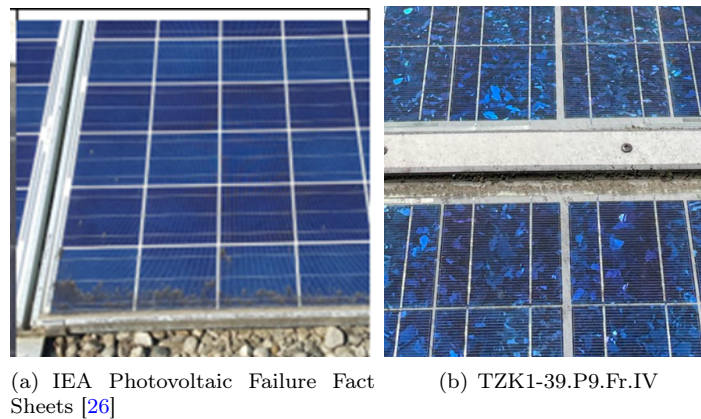
Figura 4.32: Suciedad - Humedad

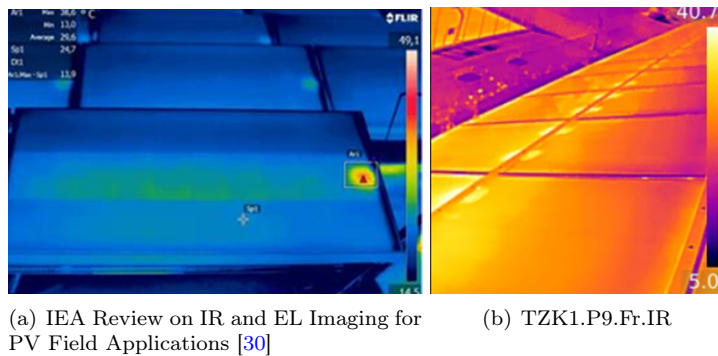
Figura 4.35: Diodo de bypass a través de IR

Visualización de los diodos de bypass en los módulos de TG1 (normal). Pueden confundirse con celdas calientes, sin embargo, por la inspección visual de la parte trasera, corresponden con la localización de las cajas (dos por módulo).

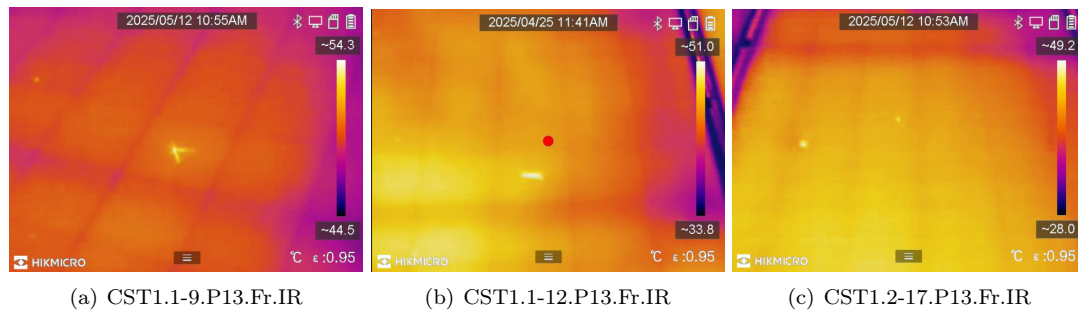
Debido al entorno al que los paneles están expuestos, la gran mayoría presentan suciedad diversa como hojas, pasto seco, piedras, suciedad de pájaros, humedad, polvo, etc. (Figura 5.4). Este tipo de suciedad es visible mediante termografía IR, pero identificable dado que solamente se refleja el objeto contaminante y se diferencia de daños reales como los *hot spots* (Figura 5.5). Aún así, dependiendo de la extensión que tenga la suciedad en el panel, esta si puede tener un efecto térmico distinto, dada la generación de sombra que interfiere con la generación de energía y la disipación de la misma (Figura 5.6).

Figura 5.5: Suciedad en termografía IR

En total se registraron 23 módulos (al momento de la inspección) donde la suciedad se visualiza mediante IR como lo ejemplificado en la figura 5.6, sin embargo, como se mencionó, la gran mayoría presenta diferentes grados de suciedad. Dado que esto no representa una falla real presente en el módulo, para efectos de diagnóstico no se toman en cuenta, dado que, por la naturaleza de la suciedad y el entorno, esta va a variar incluso de un día a otro (el viento empuja las hojas, lluvia, mantenimiento del pasto al rededor, animales, etc.), sin embargo, se debe recordar que las pérdidas de energía asociadas a la presencia de suciedad que no se controle, pueden variar entre los 5% y 30%, por lo que será un factor al que se le deba tomar en cuenta para las inspecciones y mantenimientos periódicos.

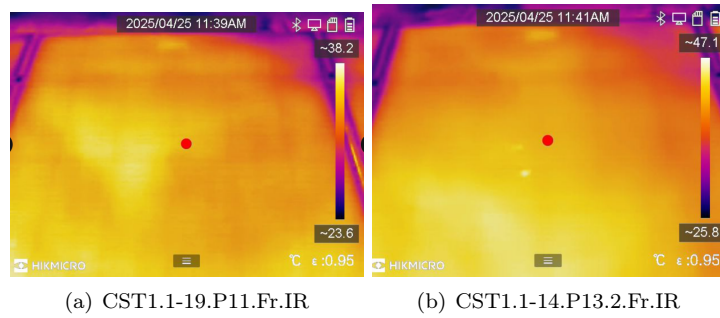
Figura 5.8: *Hot spots*, caja de conexiones

1. Hay una degradación anual del 0,8%, por lo que a 6 años de servicio se considera una pérdida irreversible del 4,8% global.
2. Terraza 1:
 - 5 módulos con -1% por calentamiento en la caja de conexiones
 - 3 módulos con -1% por hot spots encontrados

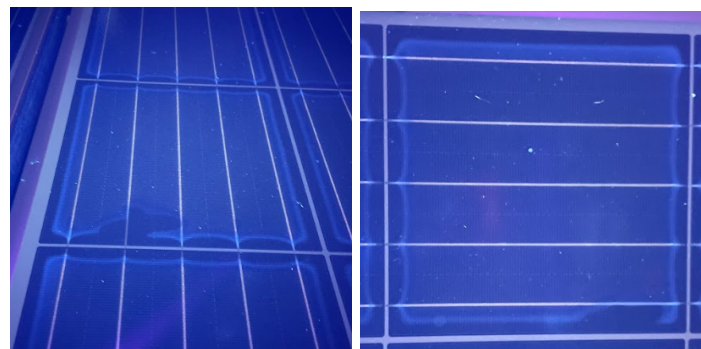
(a) CST1-16.P11.5F.Fr.UV (b) CST1-16.P11.10A.Fr.UV

En la terraza 1 se encuentran los 5 módulos que se analizaron mediante UV adicional a IV e IR. Debido al tiempo de inspección y a la disponibilidad del equipo para realizar la prueba de fluorescencia UV, es una muestra muy pequeña comparado con el tamaño de la población de prueba. Sin embargo, con los hallazgos se puede escalar que será la mayoría de los módulos los que ya presentan defectos como fisuras que están degradando el encapsulante. En la muestra de los 5 paneles, todos presentan hallazgos mediante UV, siendo CST1.1-17 el de menos cantidad con 3 hallazgos, hasta CST1.1-20 con 13 hallazgos, mientras CST1.1-16 con 6, CST1.1-18 con 8 y CST1.1-19 con 6, lo que puede escalar a que se encontrarán de 7 a 8 hallazgos en promedio en los demás paneles que conforman la población. La degradación del encapsulante de forma irregular como lo encontrado en los 5 módulos analizados, siempre se da a causa del ingreso de oxígeno y agua entre las celdas, por lo que puede significar fisuras o delaminación. La figura 5.10 son ejemplos claros de fisuras completas en las celdas dado el patrón donde se sigue una línea uniforme, mientras que en la figura 5.11, se encuentra degradación desde el interior, lo que puede significar pequeñas fisuras puntuales. Otros patrones también encontrados se muestran en la figura 5.12, donde se degrada desde las orillas, lo que puede atribuirse a delaminación que permite que ingrese oxígeno o agua y se extienda, o bien fisuras incompletas. Por último, la figura 5.13 muestra otro tipo de evidencia que parece ser relacionada con la posición de la caja de conexiones por la parte trasera. Por el cambio de color del encapsulante, puede significar exposición a calor frecuente o delaminación.

Figura 5.12: Posible delaminación en las orillas de las celdas

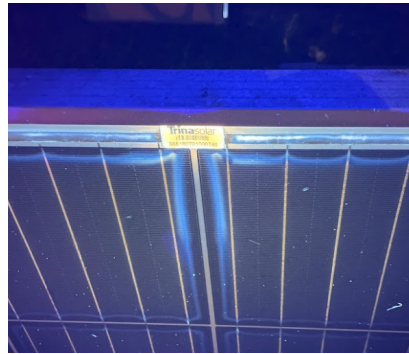
(a) CST1-18.P11.1C-1D.Fr.UV

Figura 5.13: Posición de la caja de conexiones

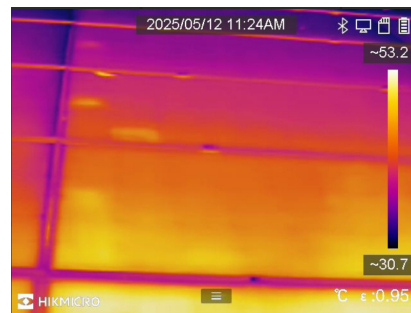
frecuencia que la anterior. Uno de estos hallazgos es la exposición de sombra debido a un poste cercano. Su posición puede afectar principalmente en horas de la tarde según la posición del sol a través del año a tres de las 10 columnas en la cadena 2.1, como se muestra en la figura 5.16. La cadena 2.1 solo presenta 2 paneles con calentamiento mayor en sus cajas de conexiones, mas no son de alta gravedad. La cadena 2.2 por otra parte, presenta un calentamiento general en las cajas de conexiones, sin embargo, como son modelos y tecnologías distintas, no se puede asumir un funcionamiento inadecuado, sin embargo, entre miembros de esta cadena algunos sí disipan más calor que otros como se muestra en la figura 5.17. Se observa como patrón que son los paneles más bajos los que aparentemente disipan mayor calor, por lo que es probable que estén acumulando mayor suciedad que sobrecaliente la caja de conexiones, no obstante, hay que considerar que, por la posición de los paneles, entre más arriba hay menos rango de alcance y por lo tanto más margen de error en la captura de datos termográficos. Por último, solamente se encuentra un *hot spot* aleatorio que no implica suciedad ni posible error de posición (figura 5.18).

Figura 5.18: *Hot spot* en celda aleatoria

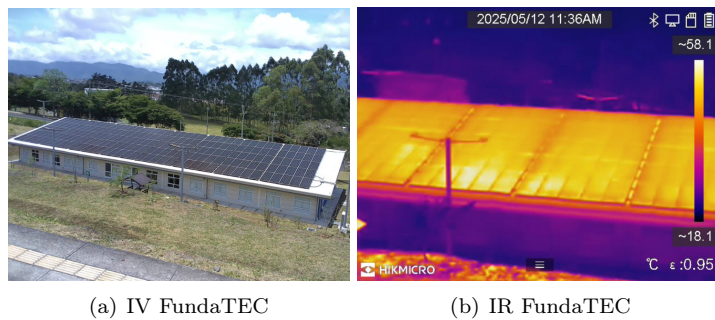
El edificio de FundaTEC tiene 240 módulos fotovoltaicos instalados en el techo, a los cuales no se les brinda mantenimiento y se encuentran bajo suciedad extrema aproximadamente 20 de ellos. Dado que no es permitido acceder, por seguridad, al lugar en el que están instalados, no se puede hacer una inspección según las condiciones normadas ni se posibilita un adecuado mantenimiento. La figura a continuación muestra el estado de los módulos desde IV y IR.

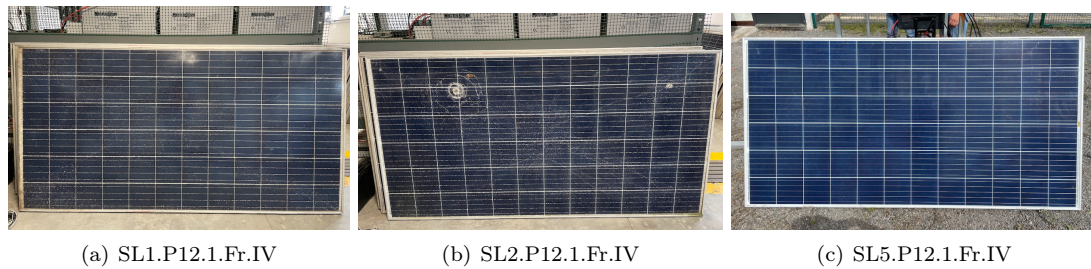
Como se mencionó, se escogieron módulos en mal y buen estado según la inspección visual inicial. La figura 5.21 muestra los módulos SL1, SL2 y SL5 que se encuentran en mal estado según la inspección visual. Por otro lado, la figura 5.22 muestra los módulos SL3 y SL4, que aparentan estar en buenas condiciones.

Figura 5.21: Módulos en mal estado

Los módulos en mal estado, presentan defectos en vidrio y encapsulante, SL1 con el vidrio totalmente quebrado y con marcas de abrasión, SL2 con dos impactos que generan quebraduras en expansión y SL5 con una burbuja en el encapsulante y *backsheet* que generan delaminación grave. Los módulos SL3 y SL4 únicamente presentan suciedad pero sin defectos potenciales.

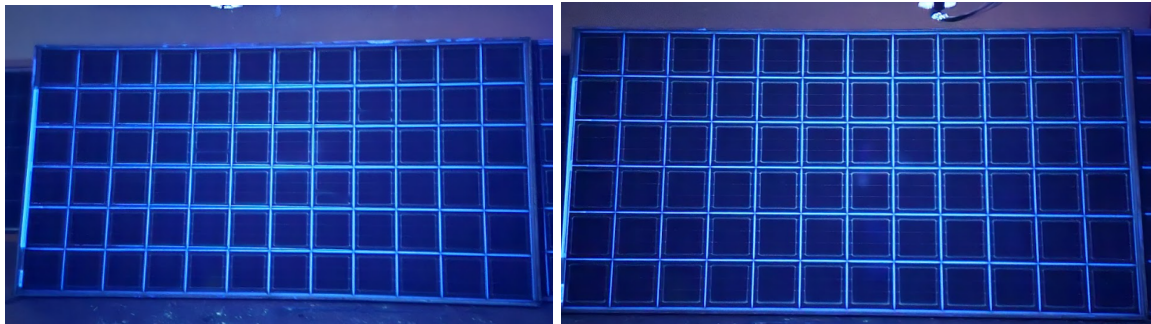
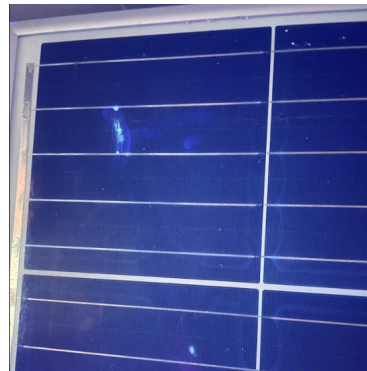
En los resultados de la inspección UV, los módulos SL1 y SL2 que presentan quebraduras en el vidrio, presentan una mayor degradación del encapsulante como era esperado, lo que dificulta encontrar si el panel presentaba fisuras en las celdas antes de quebrarse. El módulo SL3 tiene evidencia de fisuras completas en tres de sus celdas, mas no corresponden a las que se encuentran con *hot spots* en IR, por lo que no son fisuras graves. SL4 no presenta ninguna evidencia mediante UV que se relacione con los *hot spots* visibles en IR. Finalmente, SL5 tiene evidencia de delaminación en el costado izquierdo y se localiza una mancha irregular fluorescente en la burbuja localizada en la celda 1F, sin embargo, no representa anomalía térmica.

Figura 5.24: Hallazgos mediante UV en paneles de donación

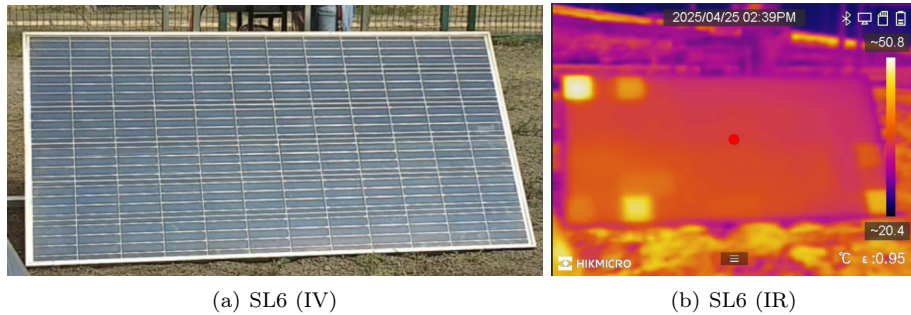
Adicionalmente se inspeccionó un módulo al azar mediante IR, el cual también presenta degradación PID.

Figura 5.25: Módulo SL6

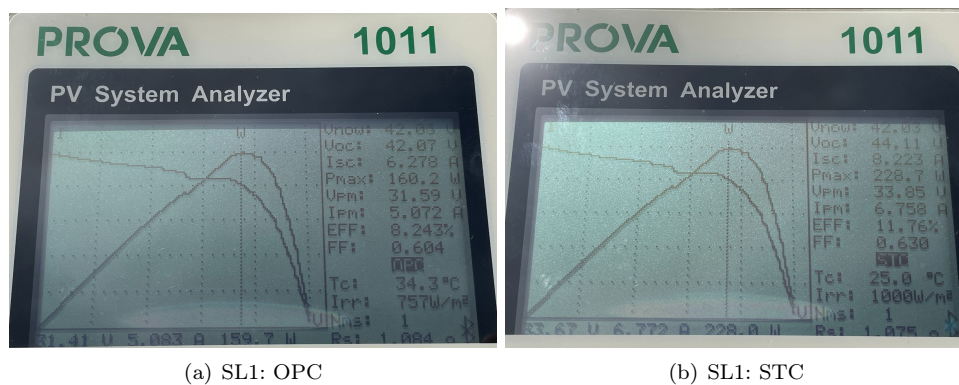
Figura 5.26: Módulo SL1

Indica una caída de corriente constante con un pico en la parte central. Se asocia a la quebradura del vidrio y la mancha de abrasión en la parte central del panel.

Para los módulos SL1, SL2, SL3, SL4 y SL6 hay alrededor de un 10% de degradación normal por el tiempo en servicio (12 años). Se puede observar que ambos paneles que presentan quebraduras en vidrios (SL1 y SL2) están perdiendo un 18% adicional a la degradación, mientras que los módulos SL3 y SL4, que aparentan estar en buenas condiciones, presentan un 7% adicional con imágenes termográficas similares. SL5, por otra parte, es un módulo con 6 años en servicio, por lo que casi un 5% de sus pérdidas se deben a degradación normal, lo que asigna un 2,5% a pérdidas adicionales. SL6 presenta 12% de pérdidas adicionales.

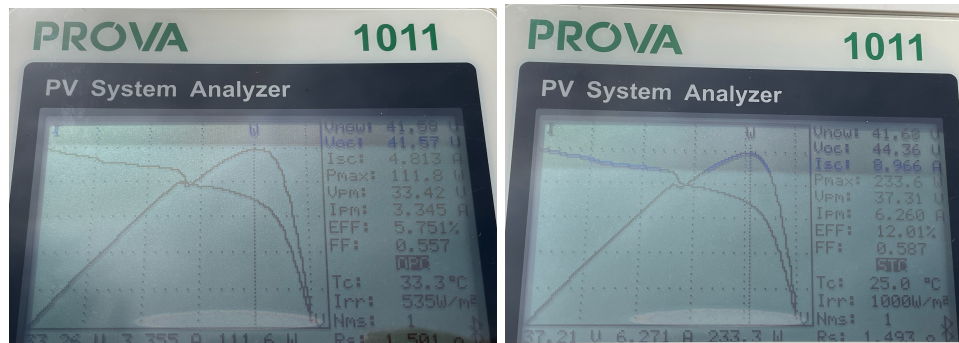
Figura 5.27: Módulo SL2

Existe un pico en la curva a mitad de la misma. La parte inicial de la curva cae con mayor pendiente, mientras que la segunda parte aparenta un comportamiento normal, pero con línea irregular. Se asocia a ambos golpes que exponen las celdas y el encapsulante.

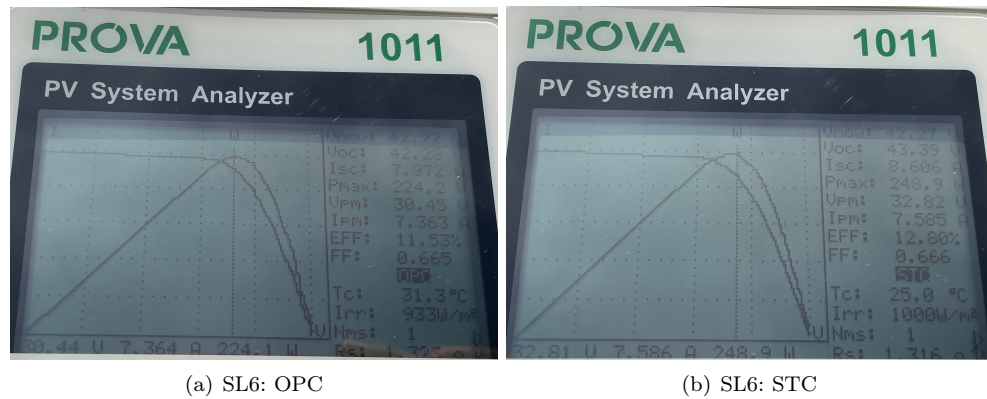
Figura 5.31: Módulo SL6

La curva decrece con una ligera pendiente, se asocia a los puntos calientes en las esquinas.

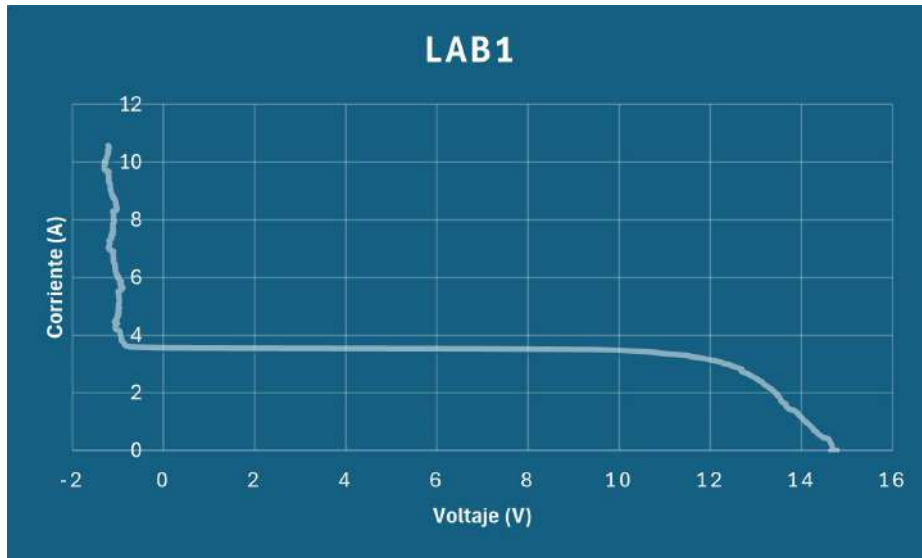
P_{max}: 36,87 W V_{oc}: 14,8 V I_{sc}: 3,6 A V_{mp}: 12,5 V I_{mp}: 2,95 A (Reales)

Análisis: El panel produce una tercera parte de la potencia nominal. Las corrientes están dentro del rango esperado, mas el voltaje se disminuido tres veces tanto oc como mp, sugiriendo conexión en serie entre celdas.

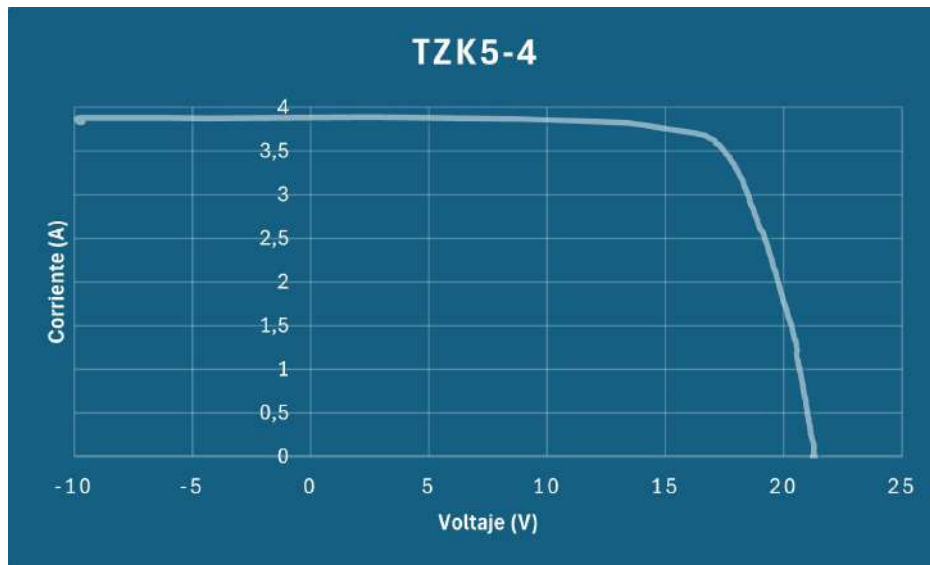
P_{max}: 61,25 W V_{oc}: 21,32V I_{sc}: 3,87A V_{mp}: 17,45V I_{mp}: 3,51 A (Reales)

Análisis: Panel en funcionamiento eléctrico normal

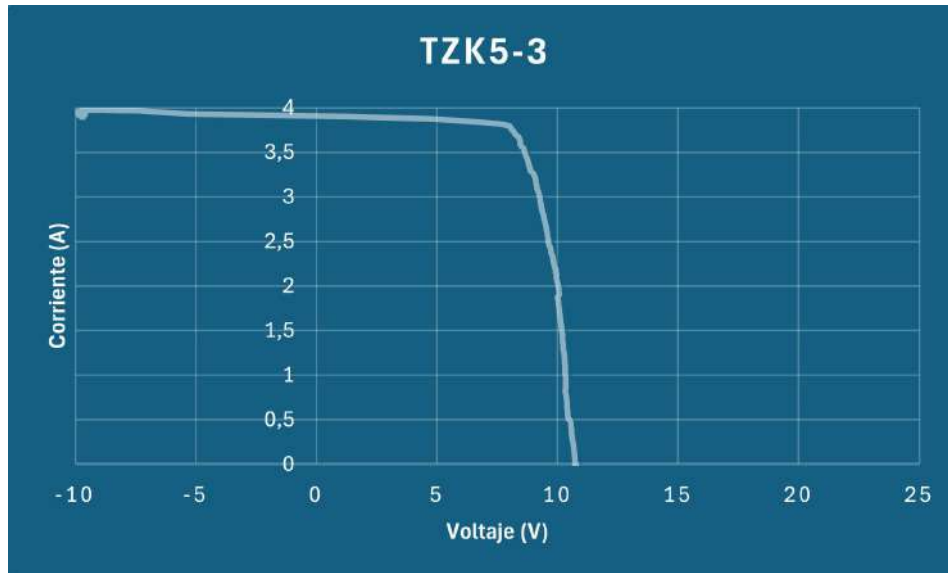
P_{max}: 30,36W V_{oc}: 10,8V I_{sc}: 3,92 A V_{mp}: 8,45V I_{mp}: 3,59 A (Reales)

Análisis: Se genera poco menos de la mitad de la potencia nominal, manteniendo corriente con voltaje reducido.

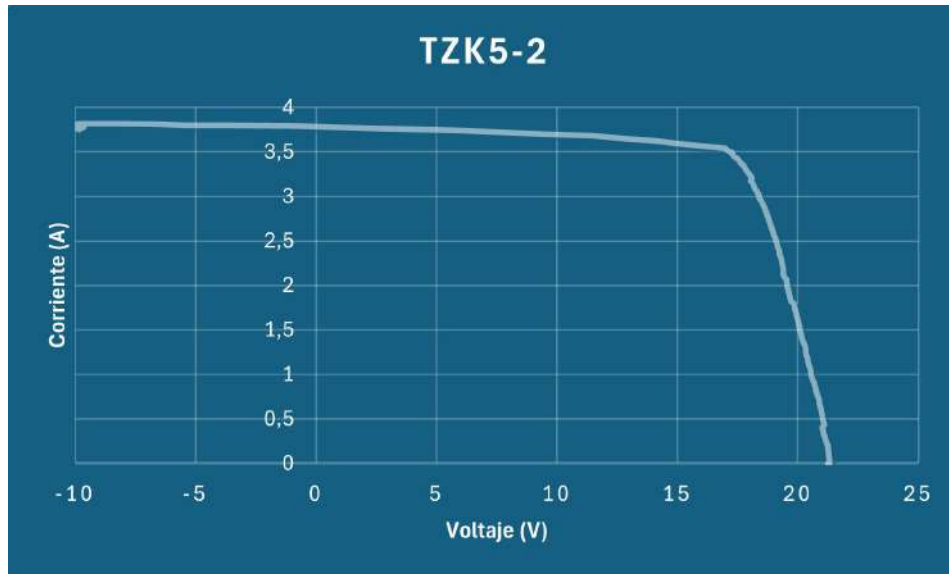
P_{max}: 59,30W V_{oc}: 21,29 V I_{sc}: 3,79 A V_{mp}: 17,56 V I_{mp}: 3,40A (Reales)

Análisis: Valores de voltaje dentro del valor nominal, corriente aceptable. Potencia menor a la nominal, pero aceptable.

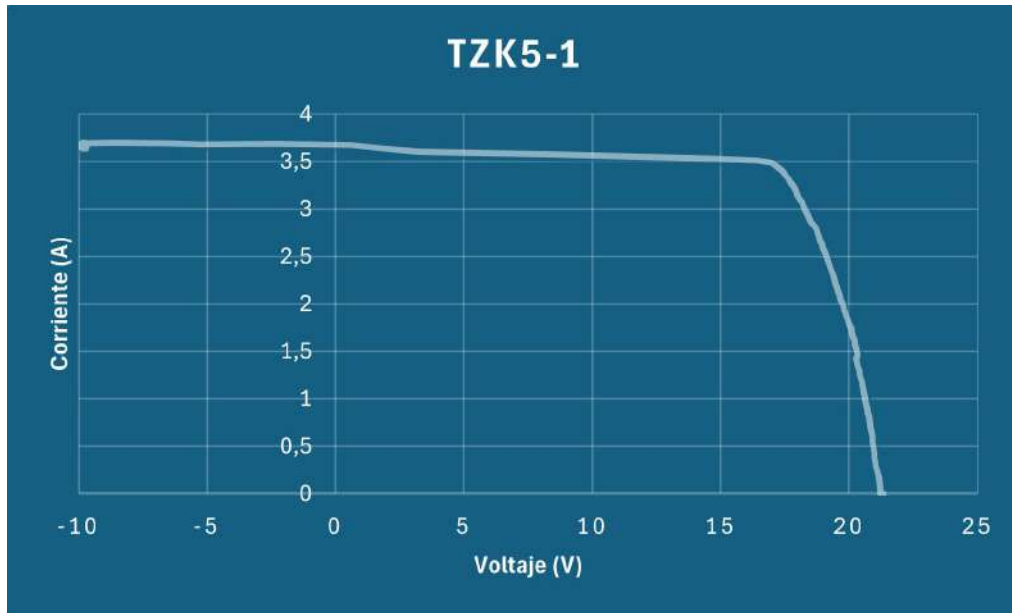
P_{max}: 58,29W V_{oc}: 21,2 V I_{sc}: 3,68 A V_{mp}: 17,31 V I_{mp}: 3,29 A (Reales)

Análisis: lecturas de voltaje y corriente aceptables, potencia menor a lo nominal

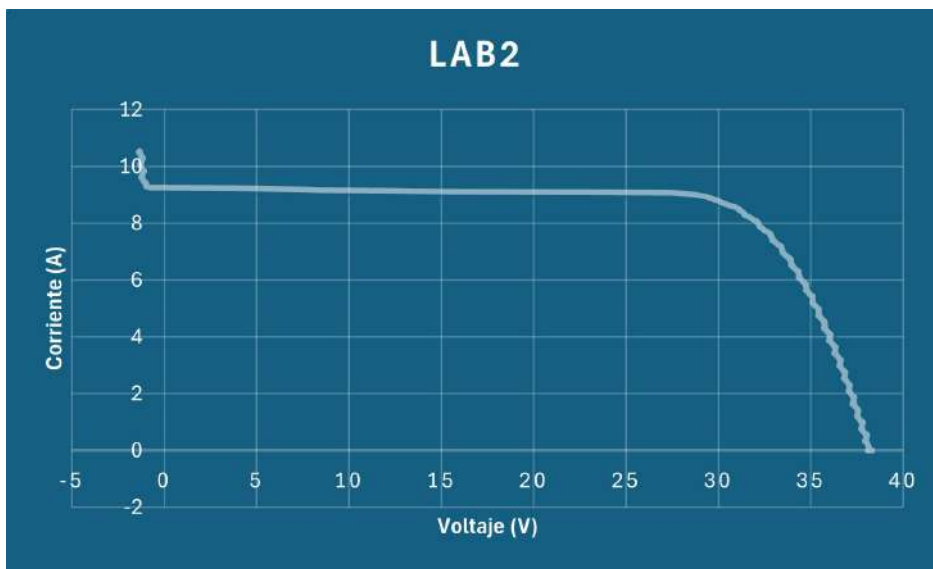
P_{max}: 264,58W V_{oc}: 38,12 V I_{sc}: 9,26 A V_{mp}: 30,92V I_{mp}: 8,56 A (Reales)

Análisis: Curva aparente operación normal, no hay datos de referencia para comparación.

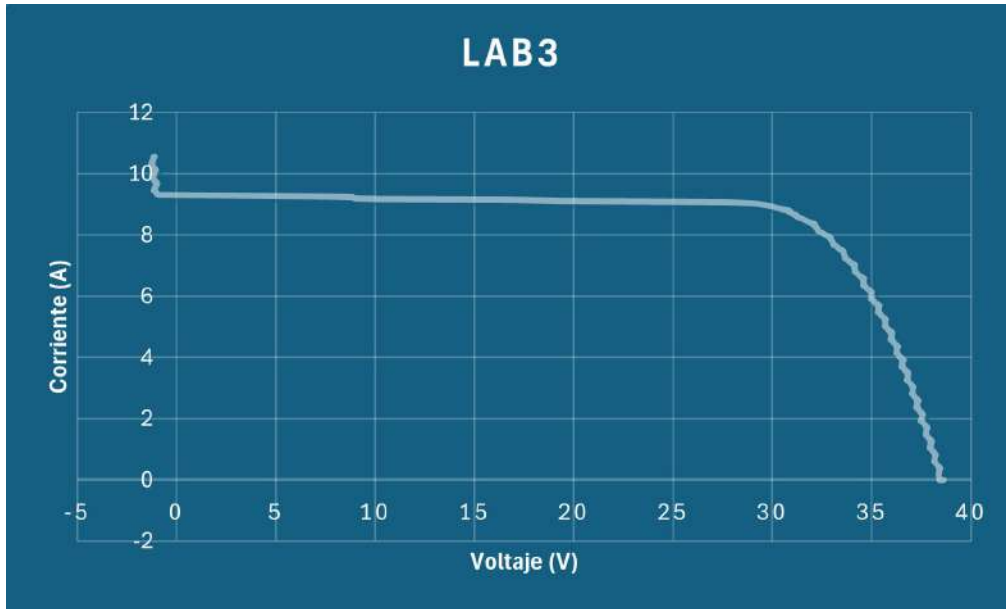
P_{max}: 270,4W V_{oc}: 38,47V I_{sc}: 9,31A V_{mp}: 30,78V I_{mp}: 8,79A (Reales)

Análisis: Curva aparente operación normal, no hay datos de referencia para comparación.

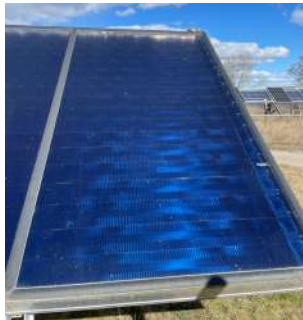
Códigos de imagen: SBA-F-Fr-IV

La construcción del panel no integra celdas como el panel fotovoltaico, su propósito de uso es calentar
agua

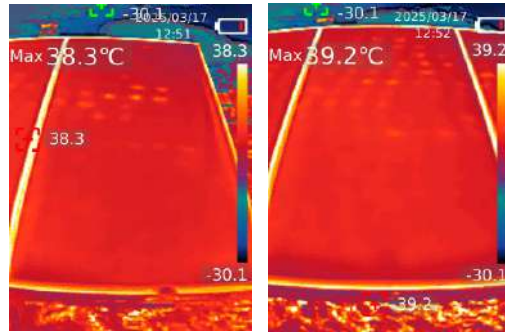
Se observa que puede existir calentamiento irregular o puede atribuirse a reflejos por lo posición de la cámara.

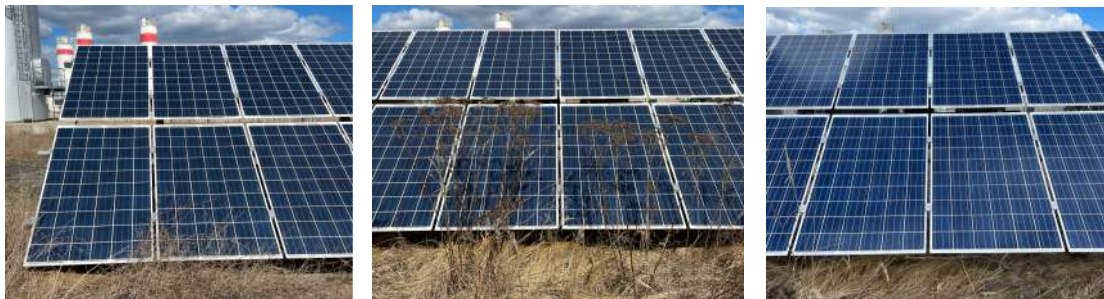
Códigos de imagen: SBA1-1.P.1.Fr.IV/SBA1-1.P.2.Fr.IV/SBA1-1.P.3.Fr.IV

Antes (imágenes a la izquierda) y después (imagen a la derecha) de sombras generadas por plantas del lugar.

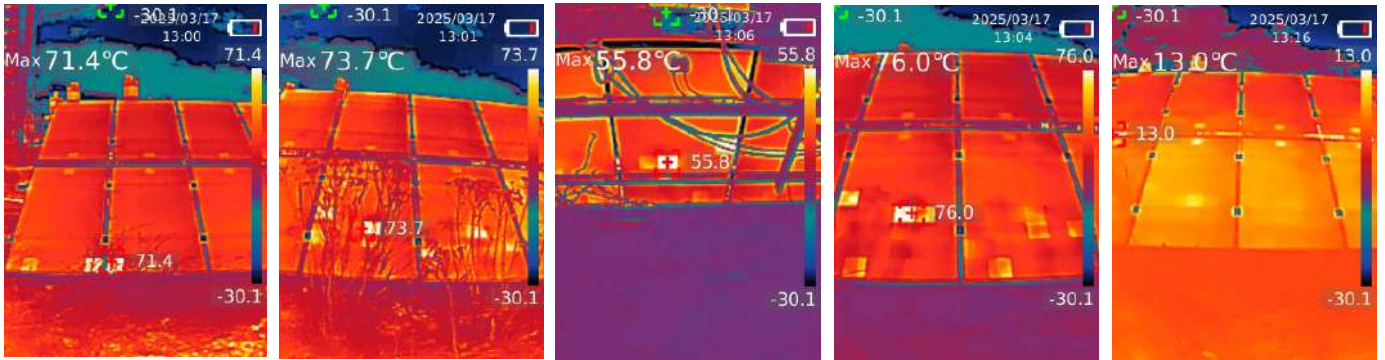
- 1- 2: puntos calientes debidos a las sombras. A mayor densidad de sombra, más se genera calor.
- 3: hot spot desde la vista trasera del panel (mismo señalado en segunda imagen)
- 4: captura inmediatamente después de quitar las plantas.
- 5: captura 12 minutos después de quitar la sombra.

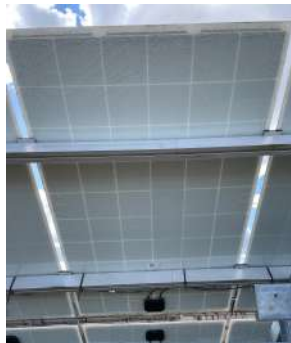
El vidrio posterior está quebrado, lo que podría comprometer la integridad de las celdas.

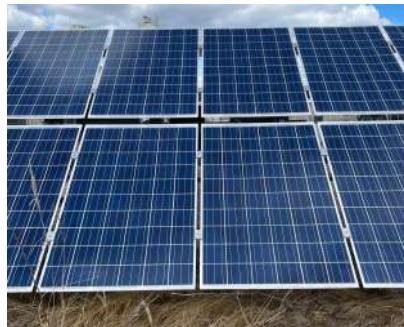
Códigos de imagen: SBA1-1.P.3.Fr.IV

Panel en condiciones de operación normal

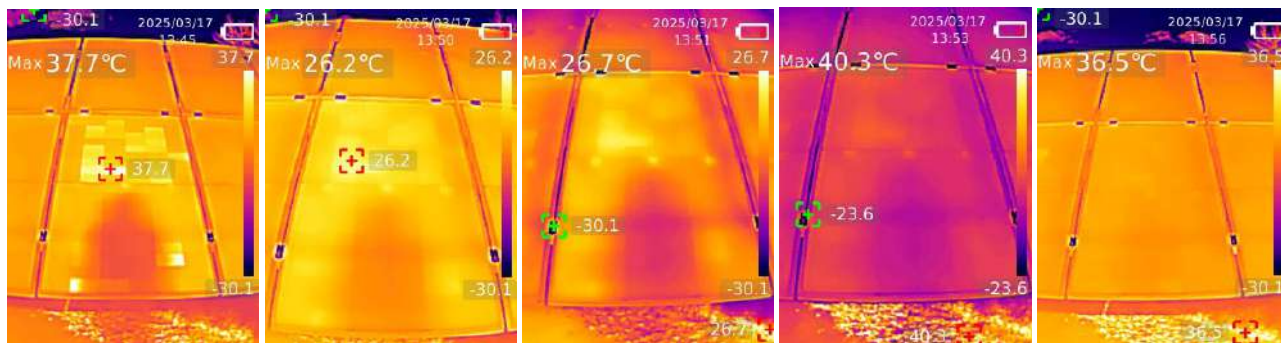
1. Tras 10 minutos de generar sombra se observa una distribución no uniforme de calor en las celdas superiores y laterales al rededor de la sombra. El oscurecimiento cubre la zona de sombra, mas no es sombra.
- 2 y 3. 5 minutos después aún hoy calor disipado y los diodos de bypass se obserban como hot spots.
4. A 8 minutos después la silueta de la sombra aún es visible y los diodos de bypass
5. Pasados 11 minutos el panel recupera su estado normal

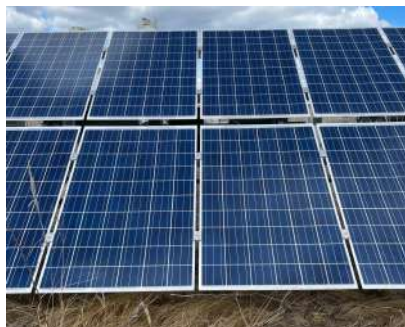
Códigos de imagen: SBA1-1.P.3.Fr.IV

Panel en condiciones de operación normal

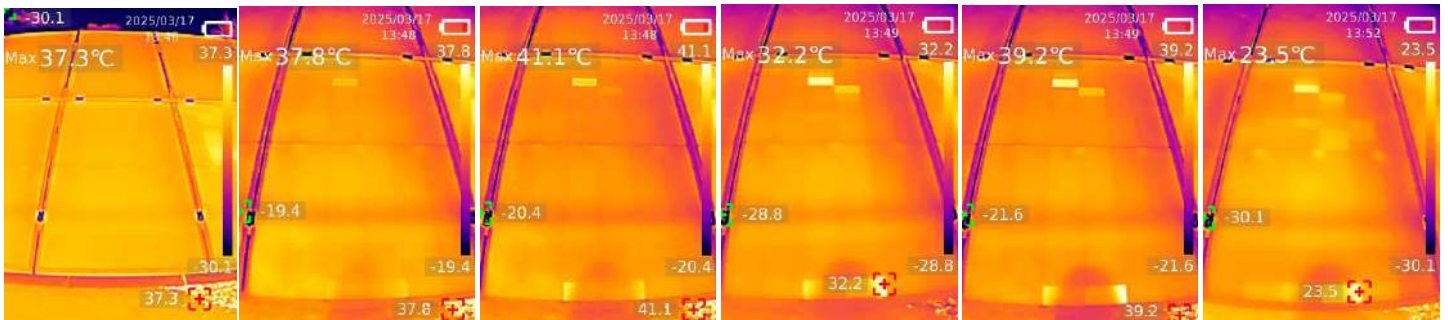
1. Condición inicial del panel
2. Se coloca la sombra en la parte inferior, el efecto inmediato se observa en la parte superior y al rededor.
3. A meros de un minuto se incrementa la temperatura
- 4 y 5. Sigue incrementando la temperatura.
6. A 4 minutos los diodos de bypass también incrementan la temperatura al igual que más celdas.

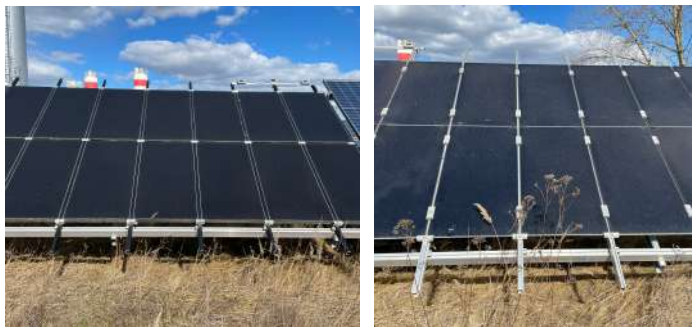
Códigos de imagen: SBA2-1.T.1.Fr.IV / SBA2-1.T.2.Fr.IV

Visualmente es distinto a la tecnología cristalina, lo que no permite hacer conclusiones únicamente con inspección visual. Hay sombra generada por plantas cercanas.

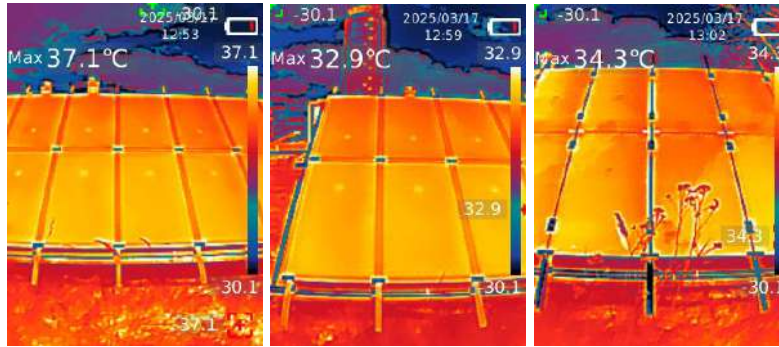
Se observan las diodas de bypass en todos los módulos, por lo que se considera funcionamiento regular. En la tercera imagen se observan reflejos generados por las sombras mas no generan anomalía térmica.

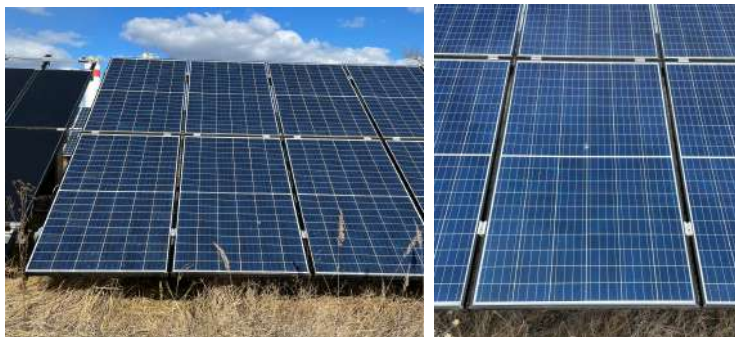
Códigos de imagen: SBA2-2.H.1.Fr.IV/SBA2-2.H.2.Fr.IV

Panels con sombra (izquierda) y suciedad de pájaros (derecha)

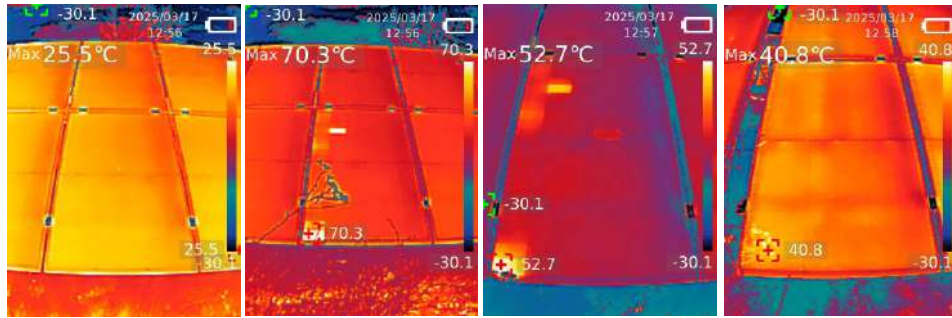
- 1. Hot spot por la suciedad de pájaro
- 2, 3 y 4. Calentamiento generado por sombras de vegetación.

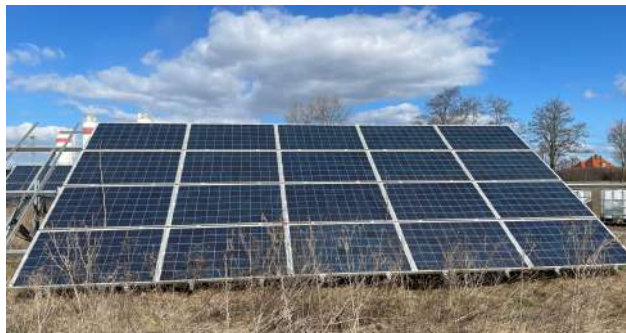
Códigos de imagen: SBAP-1-E-I-Fr-IV

Paneles operando con nulo mantenimiento. Se encuentra vegetación delante y entre los módulos.

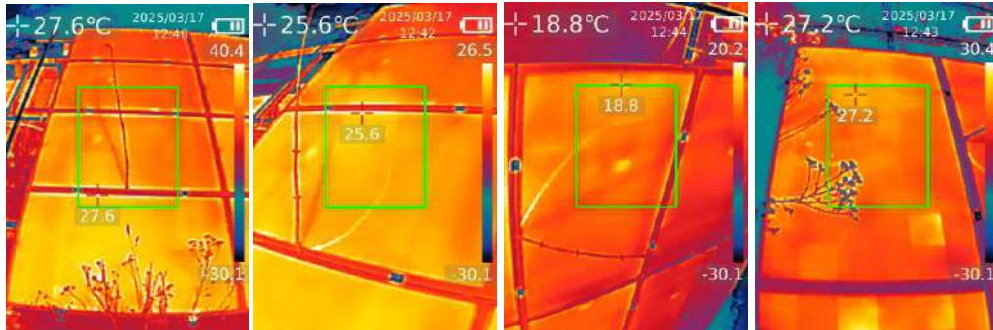
La sombra genera reflejo brillante y región oscura que es lo que genera calentamiento anormal

En ambos casos, aunque la sombra abarque poco espacio, incide en el comportamiento del módulo.

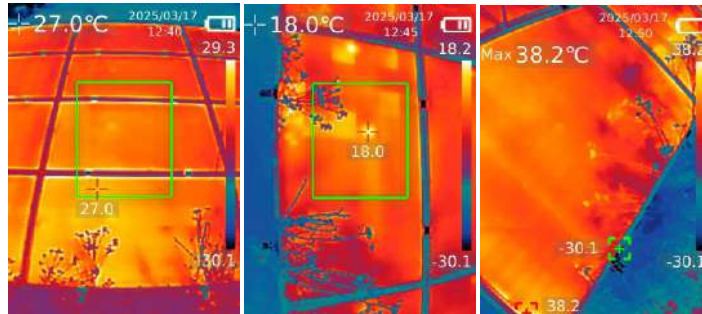
Plantas generando reflejos y sombras.

Relación encontrada/resultado general: Poco mantenimiento a los alrededores implica calentamiento irregular diariamente que reduce la vida útil.
