Escuela de Ingeniería Electromecánica

EVALUACIÓN DEL RENDIMIENTO ENERGÉTICO DE
SISTEMAS FOTOVOLTAICOS MEDIANTE LA INTERPRETACIÓN
DE IMÁGENES TERMOGRÁFICAS

*Trabajo Final de Graduación para optar por el título de Ingeniería en
Mantenimiento Industrial con el grado académico de Licenciatura*

Cartago, Junio 2025

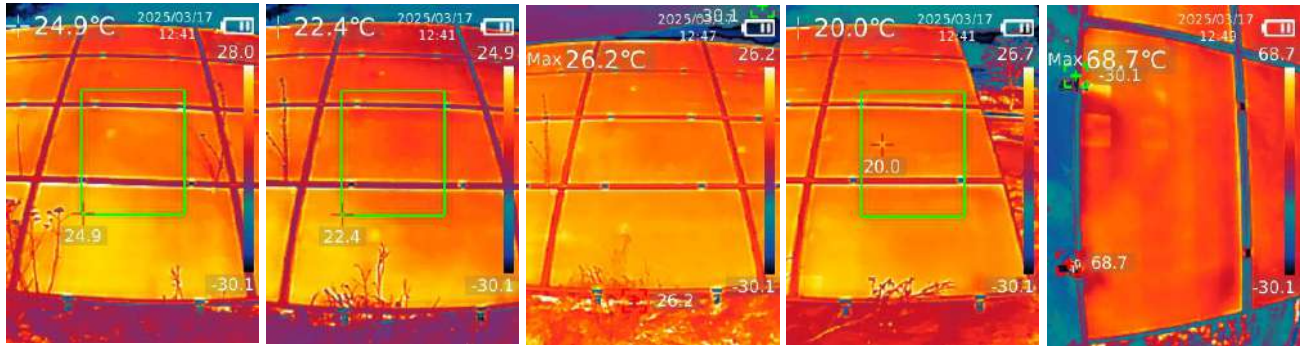
Plantas generando reflejos y sombras.

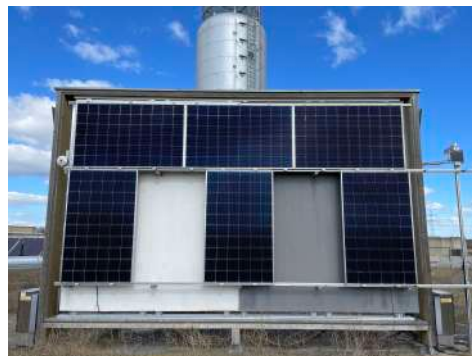
Códigos de imagen: SBAP-2-E-1-Fr-IV

Panels en operación para pruebas de la universidad.

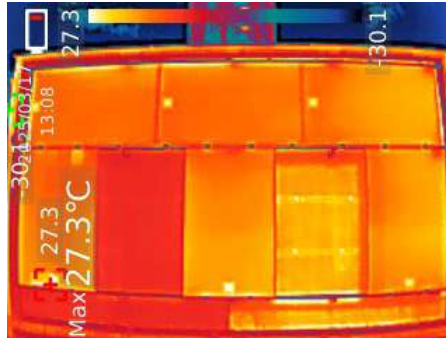
El panel colocado a la izquierda tiene puntos calientes irregulares. Para todos es visible el diodo de bypass.

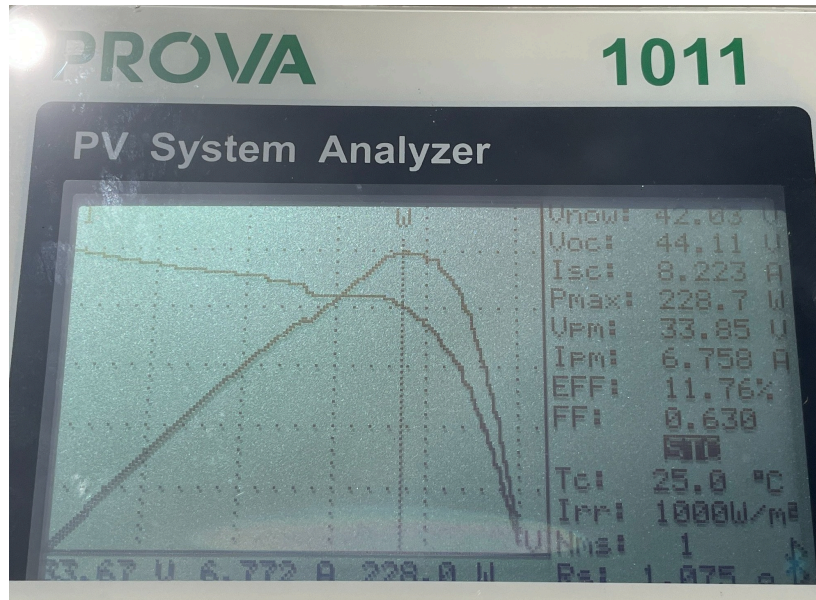
P_{max}: 228,7 W V_{oc}: 44,11 V I_{sc}: 8,22 A V_{mp}: 33,85 V I_{mp}: 6,76 A (Reales)

Análisis: Caída del 28,53% de la potencia nominal. Degradación (12 años) y vidrio quebrado.

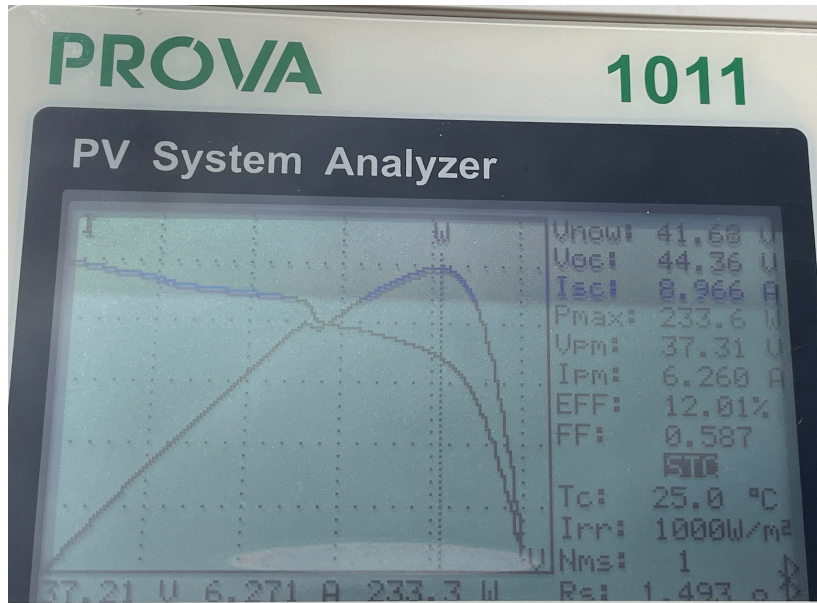
P_{max}: 233,6 W V_{oc}: 44,36 W I_{sc}: 8,97 A V_{mp}: 37,3 V I_{mp}: 6,26 A (Reales)

Análisis: Caída del 28,12% de P_{nom}. Pendiente decreciente constante y pico de caída al medio. El daño principal se debe al golpe.

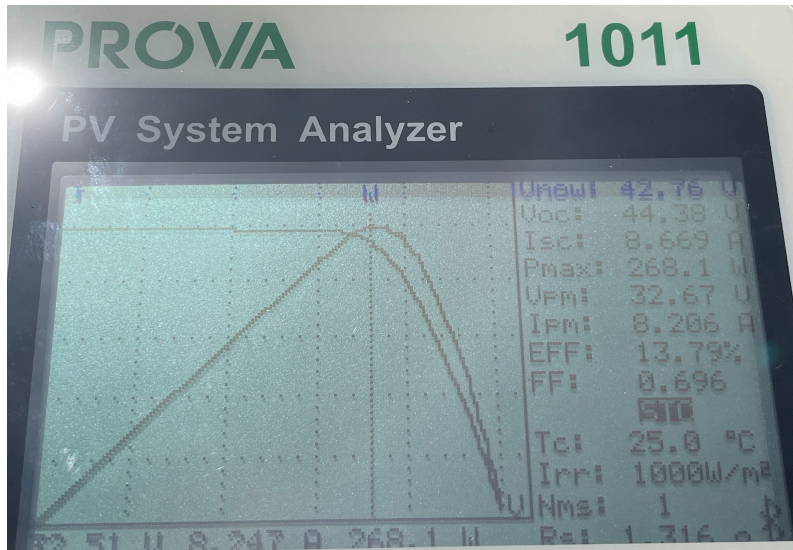
P_{max}: 268.1 W V_{oc}: 44.38 V I_{sc}: 8.67 A V_{mp}: 32.67 V I_{mp}: 8.21 A (Reales)

Análisis: Pérdida del 13,51%. El comportamiento de la gráfica es natural, pero según los parámetros estimados sí hay degradación.

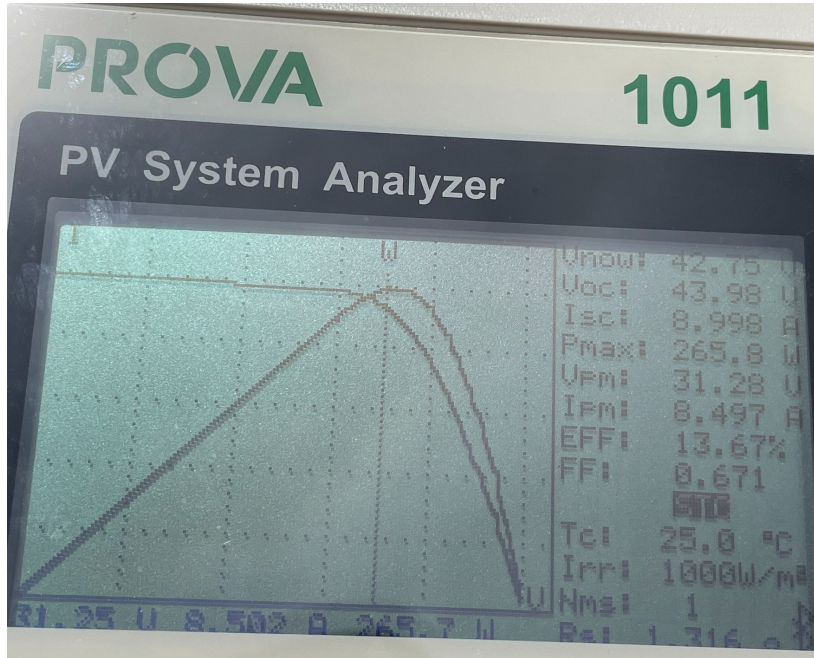
P_{max}: 265,8 W V_{oc}: 43,98 V I_{sc}: 8,99 A V_{mp}: 31,28 V I_{mp}: 8,49 A (Reales)

Análisis: La curva se comporta de manera normal, pero los valores obtenidos indican pérdida del 16,94%.

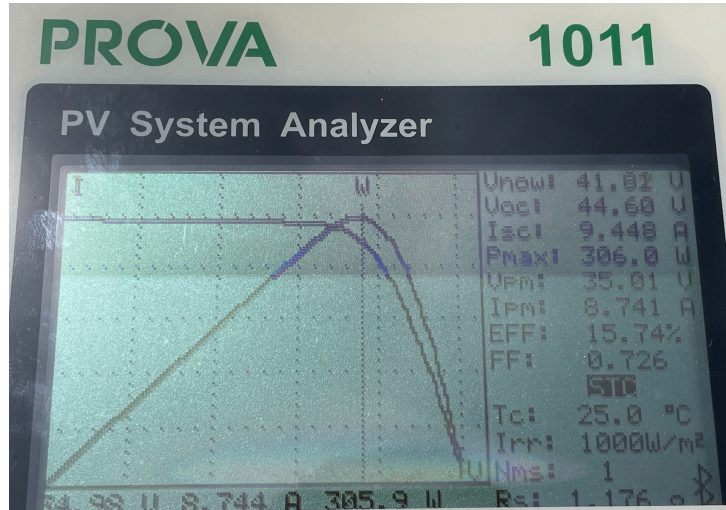
P_{max}: 306,0 W V_{oc}: 44,60 V I_{sc}: 9,45 A V_{mp}: 35,01 V I_{mp}: 8,74 A (Reales)

Análisis: Comportamiento normal de la curva Pérdidas por 7,3%, 2,5% adicional al esperado por edad.
