Estudio físico de losas de concreto y vigas de acero para cinco puentes principales de la Ruta 27

Visual and physical inspection duties are required to characterize both aspects, this is the reason why this project aims to give technical information about physical and functional real state of concrete decks and steel beams for five important bridges over the national highway called Ruta 27 from San José to Caldera that is managed by Autopistas del Sol S. A.

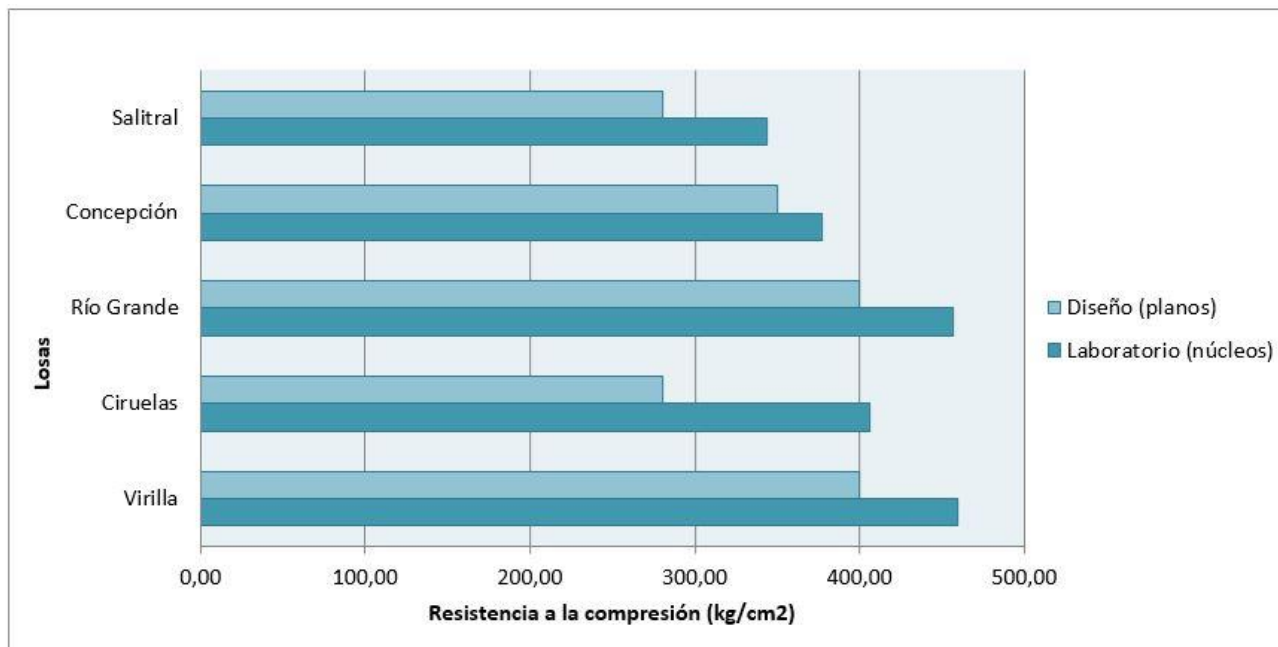
FIGURA 6. COMPARACIÓN DE RESISTENCIA A LA COMPRESIÓN

En el Cuadro 4, se muestran las resistencias a la compresión obtenidas para cada testigo fallado y en la *Figura 6*. se compara con la resistencia de diseño obtenida directamente de lo especificado en planos.

Como se había evidenciado en la Figura 6, la resistencia a la compresión obtenida en los cinco casos supera la resistencia de diseño de la mezcla; no obstante, es necesario extraer núcleos en al menos dos puntos más de cada losa para corroborar el dato.

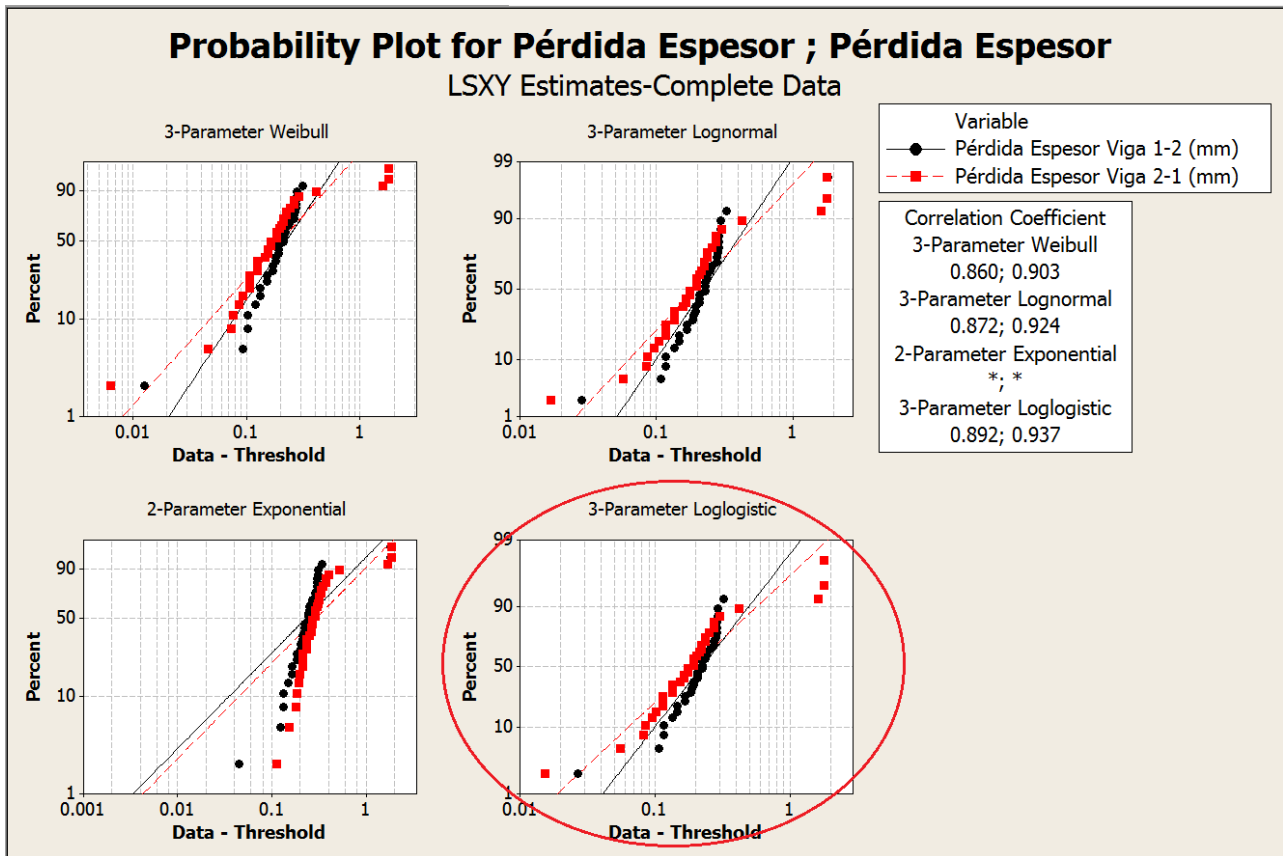
FIGURA 7. DISTRIBUCIONES DE PROBABILIDAD PÉRDIDA DE ESPESORES EN VIGAS PRINCIPALES PUENTE CIRUELAS.

En la Figura 7, están algunas de las distribuciones para los datos del puente sobre río Ciruelas y en la Figura 8 las correspondientes al puente sobre el río Salitral:

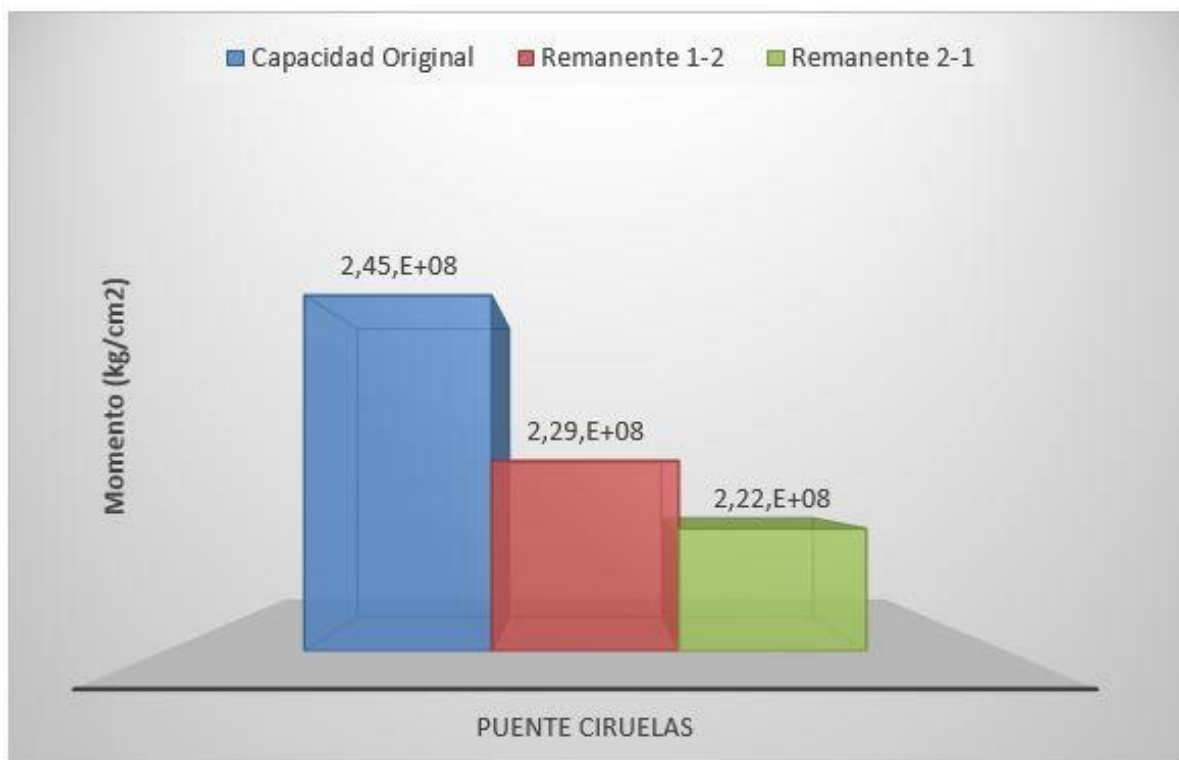
FIGURA 9. CAPACIDAD DE MOMENTO EN VIGAS DE PUENTE CIRUELAS.

La corrosión en el alma de las vigas principales ha provocado la pérdida de material, lo que se traduce en una disminución de capacidad de momento en un rango del [1%-9%].

Una mejor representación de la reducción de capacidad de los elementos principales se muestra en las Figuras 9 y 10:

Ambos elementos evaluados deben ser reparados: la losa debe protegerse con una sobrecapa de asfalto o concreto con membrana impermeabilizante y las vigas deben cubrirse con pintura para inhibir la corrosión.

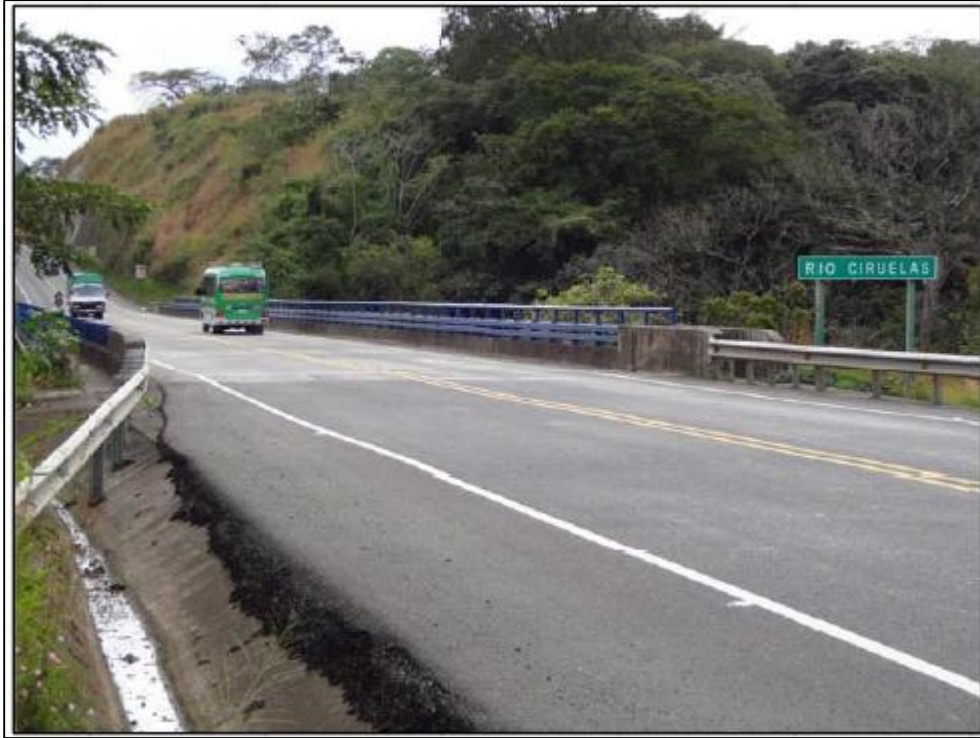
Puente sobre el Río Ciruelas

<p style="text-align: center;">CAMACHO Y MORA</p> <p style="text-align: center;">(Diciembre 2010)</p>	<p>Losa:</p> <ul style="list-style-type: none"> • Grietas con patrón vertical que se extienden a todo lo ancho de la calzada. (Mayor parte) Grietas de 0.35 mm espesor. • Huecos en algunas zonas. (Podría ser por malas reparaciones) <p>Vigas de Acero Corten:¹</p> <ul style="list-style-type: none"> • Vigas exteriores sin deformaciones ni falta de pernos en conexiones. • Corrosión en algunas zonas. <p>Juntas de Expansión:</p> <ul style="list-style-type: none"> • Ambas juntas deterioradas, pernos flojos, algunos destapados. • Movimientos verticales importantes. Sonidos fuertes al paso de vehículos.
<p style="text-align: center;">LANAMME</p>	<p>Losa:²</p> <ul style="list-style-type: none"> • Poco agrietamiento, únicamente en una dirección. • Espaciamiento entre grietas, mayor a 1m. <p>Vigas de Acero Corten:</p> <ul style="list-style-type: none"> • Corrosión anormal en la región sobre los apoyos de viga norte del bastión este y viga sur del bastión oeste.

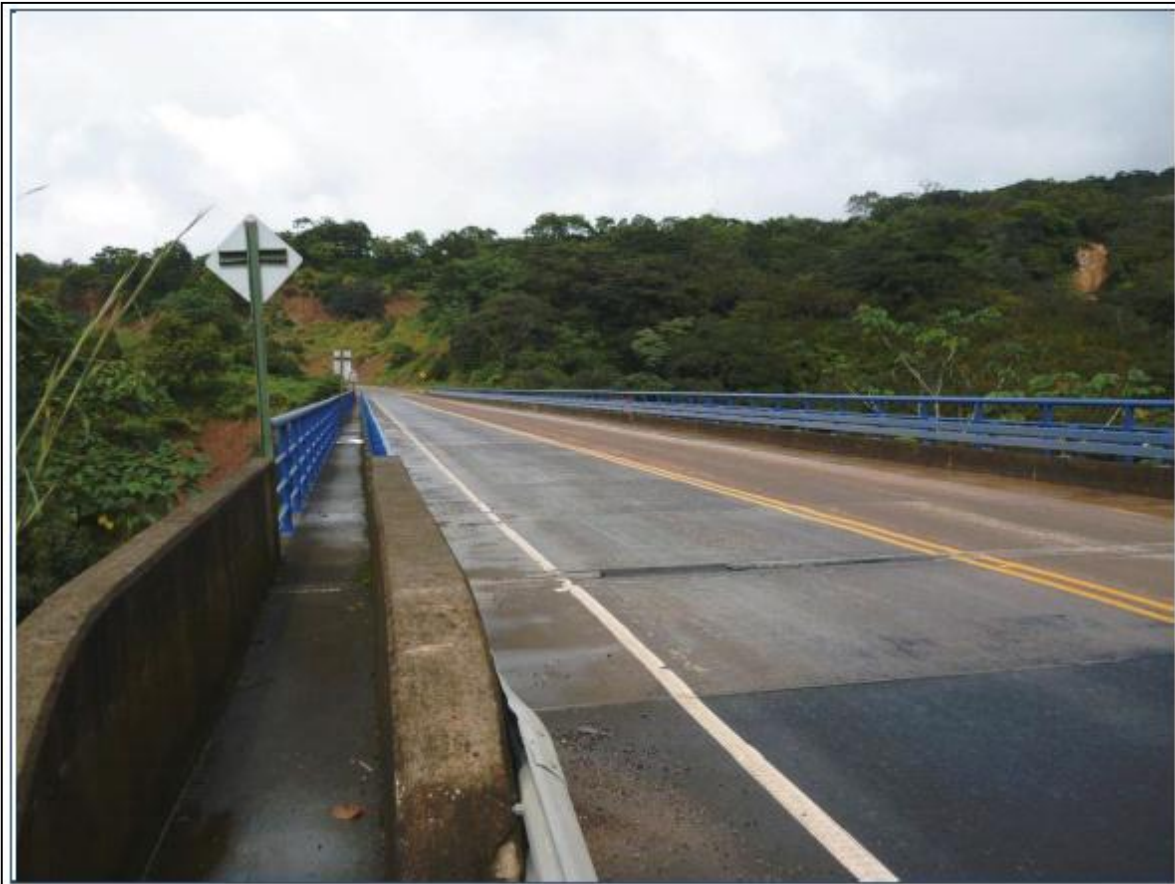
<p>CAMACHO Y MORA (Diciembre 2010)</p>	<p>Losa:</p> <ul style="list-style-type: none"> • Zonas con fisuras tipo piel de lagarto. <p>Vigas y Diafragmas Acero Corten:</p> <ul style="list-style-type: none"> • Estado de conservación adecuado. <p>Juntas de Expansión:</p> <ul style="list-style-type: none"> • Junta del lado de Caldera con desnivel. • Junta del lado de San José reparadas con concreto asfáltico.
<p>ADS CANO-CACISA (Agosto 2010-Marzo 2011)</p>	<p>Vigas:</p> <ul style="list-style-type: none"> • Oxidación de apariencia rojizo-púrpura. • Realizar diagnóstico de tipo de acero y resistencia. <p>Juntas:</p> <ul style="list-style-type: none"> • Desnivel entre la losa del puente y bastión de aproximación, genera sobrecargas y torsiones en la junta. • Mortero de apoyo de junta se encuentra fracturado. • Excentricidad en los pernos que genera concentración de esfuerzos. • Existencia de un hule entre mortero de nivelación y concreto de la losa. Unión no es monolítica. • Hormigueros en el concreto de relleno. • Posible junta fría.

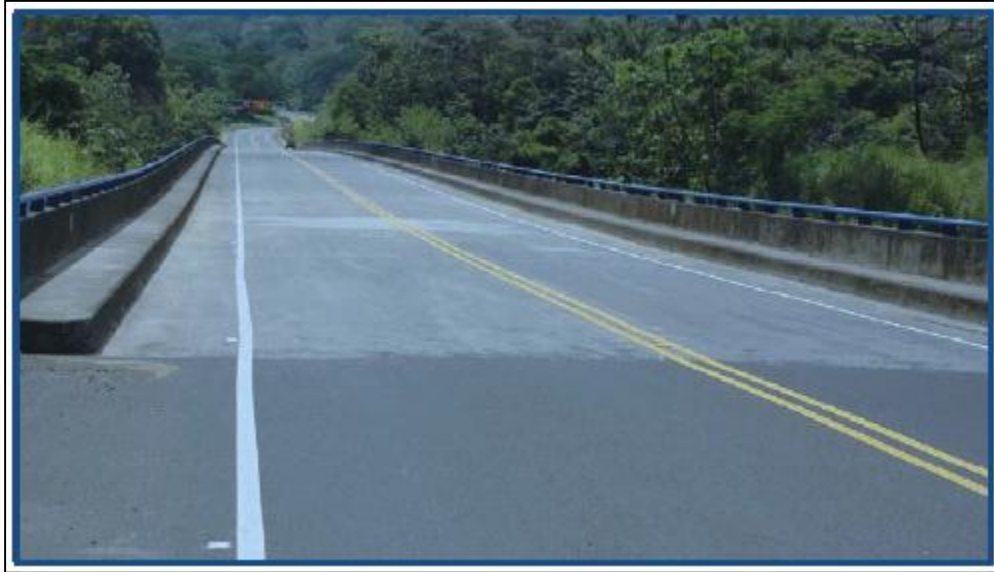
<p>CAMACHO Y MORA (Diciembre 2010)</p>	<p>Losa:</p> <ul style="list-style-type: none"> • Deteriorada. Agrietamiento y reparaciones a lo largo de todo el puente. • Acero de refuerzo expuesto en una zona de la losa. <p>Juntas de Expansión:</p> <ul style="list-style-type: none"> • Totalmente obstruidas por concreto asfáltico.
<p>LANAMME</p>	<ul style="list-style-type: none"> • No se encontró informe
<p>ADS CANO-CACISA (Junio 2012)</p>	<p>Losas:</p> <ul style="list-style-type: none"> • Bacheo con betún modificado tipo Compofix. • Grietas superficiales. <p>Juntas:</p> <ul style="list-style-type: none"> • Sustitución de juntas. Las nuevas son de caucho modificado y reforzado con acero.
<p>CAMACHO Y MORA (Febrero 2013)</p>	<p>Losa:</p> <ul style="list-style-type: none"> • Problemas de desgaste en la cara superior. • Presenta grietas tipo piel de lagarto por retracción plástica. • Perdida de material de relleno en ventanas de acceso, con huecos. <p>Juntas de Expansión:</p> <ul style="list-style-type: none"> • Buen estado, solo requieren limpieza.

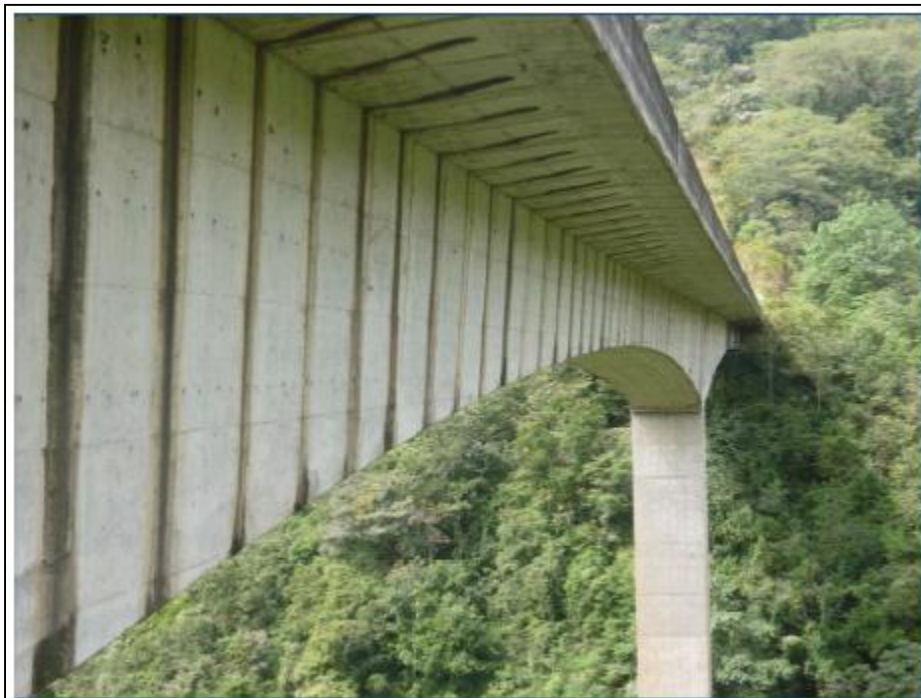
Puente sobre el Río Concepción

<p>CAMACHO Y MORA (Diciembre 2010)</p>	<p>Losa:</p> <ul style="list-style-type: none"> • Losa deteriorada. Grietas y reparaciones a lo largo del puente. • Huecos en algunas zonas. (Malas reparaciones) • Concreto de la losa con características diferentes entre tramo y tramo. • Tapas de gavetas para postensado están agrietadas y quebradas. <p>Juntas de Expansión:</p> <ul style="list-style-type: none"> • Ambas en buen estado • Presencia de Material que obstruye las juntas.
<p>LANAMME (Enero 2012)</p>	<p>Losa:</p> <ul style="list-style-type: none"> • Descascaramiento del concreto en zonas de reparación de escotillas provisionales. • Aparente extracción de núcleos de concreto. • Agrietamiento en una y dos direcciones (Mayor en Carril SJ-C) <p>Juntas de Expansión:</p> <ul style="list-style-type: none"> • Drenajes obstruidos. • Faltantes de secciones del canal. • Ausencia de conectores.
<p>AUTOPISTAS DEL SOL (Diciembre 2011)</p>	<p>Losa:</p> <ul style="list-style-type: none"> • Gran cantidad de fisuras y grietas a lo largo del tablero.

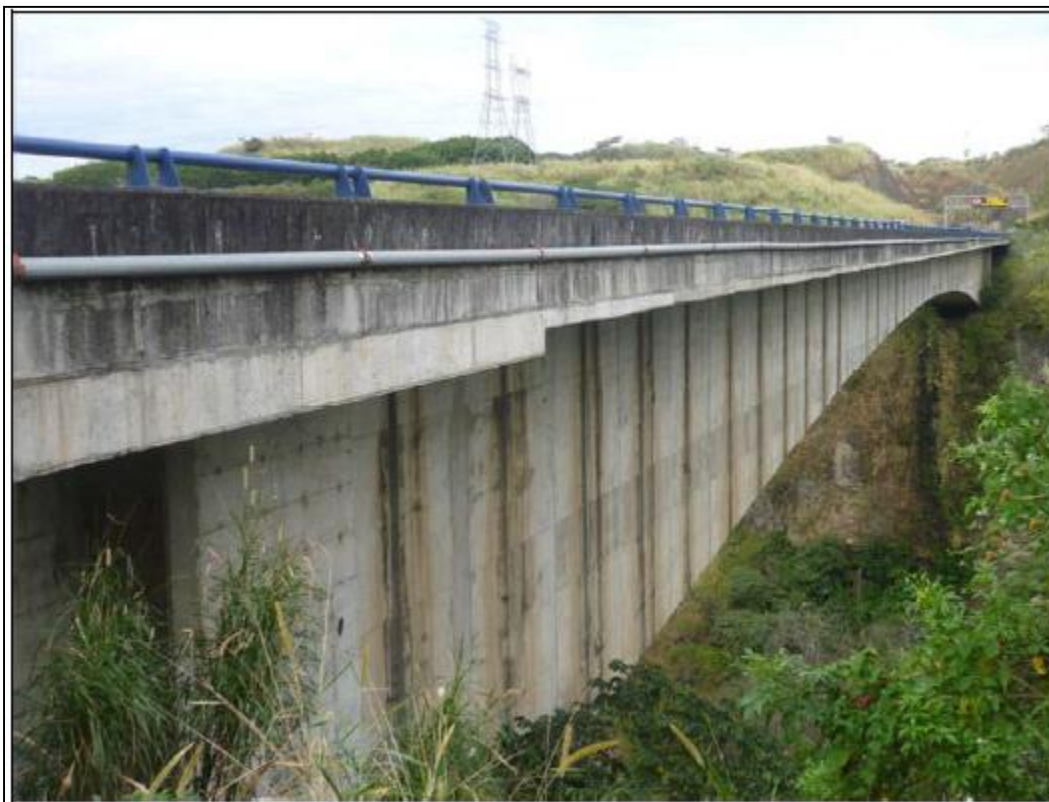
Puente sobre el Río Virilla

<p>CAMACHO Y MORA (Diciembre 2010)</p>	<p>Losa:</p> <ul style="list-style-type: none"> • Grietas por flexión longitudinales. (En un 70%-80%) • Grietas por retracción del concreto en zonas muy localizadas. • Huecos en algunas zonas. (Podría ser por malas reparaciones) <p>Juntas de Expansión:</p> <ul style="list-style-type: none"> • Buen estado, solamente desacomodo ligero en parte central. • Canoas de Juntas obstruidas.
<p>ADS TECNO SAGOT (Setiembre 2011)</p>	<p>Juntas:</p> <ul style="list-style-type: none"> • Desprendimiento de partes metálicas, falla en pernos. • Rellenos provisionales con concreto asfáltico. • Problema ligado a montaje sobre viga de apoyo y anclajes con poca longitud de desarrollo y ningún grifado.
<p>LANAMME</p>	<p>Losa:</p> <ul style="list-style-type: none"> • Agujeros circulares poco profundos en la superficie. (Pocos lugares) • Reparaciones⁶, en zonas de escotillas de acceso, con fisuración y descascaramiento. (Muchos Lugares)

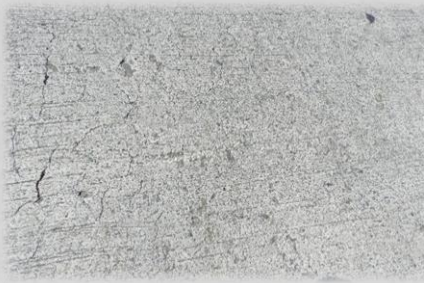
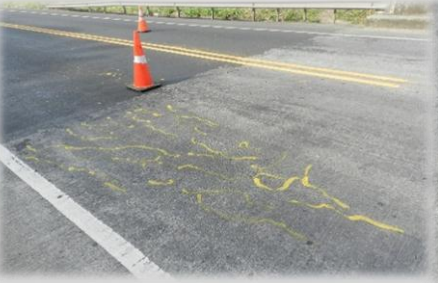
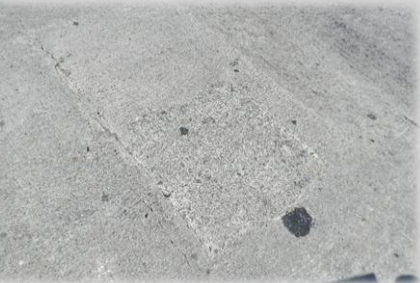
Agrietamiento tipo Mapeo	Agrietamiento Longitudinal	Baches

Predomina un agrietamiento con orientación longitudinal en toda la losa.

Agrietamiento en forma de mapeo cerca de Juntas de Expansión, los cuadrantes formados son de $30 \times 30 \text{cm}^2$ y $80 \times 70 \text{cm}^2$, los espesores registrados van desde 0,90mm a 1,5mm. El máximo es de 2,0cm.

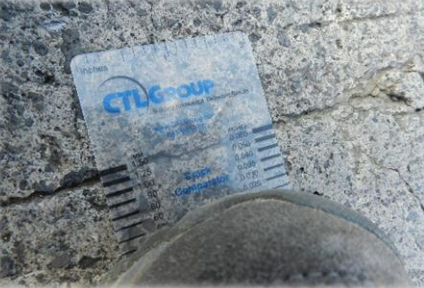
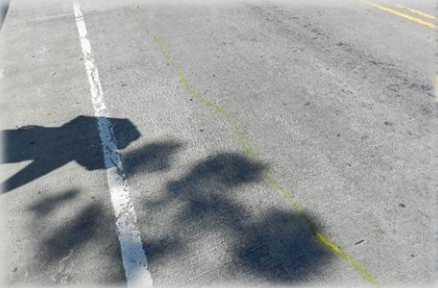
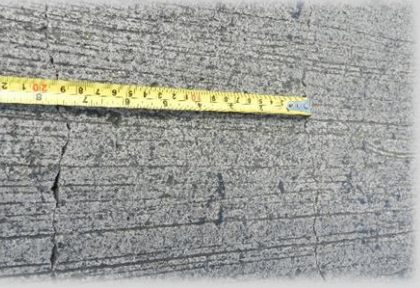
Espesor	Longitud	Espaciamiento

El espaciamiento promedio entre grietas longitudinales paralelas es @25cm. El máximo es @35cm.

Las longitudes de grietas longitudinales van desde 1,5m hasta 4,5m. La predominante corresponde a los 3,0m.

Los espesores registrados para las grietas longitudinales desde 0,15mm hasta 2,00mm. El espesor más común es de 0,80mm.

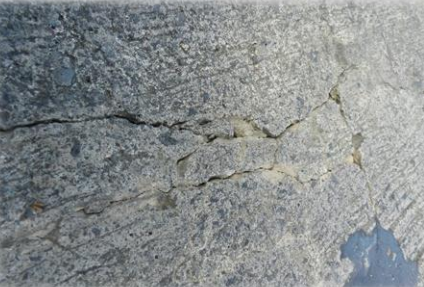
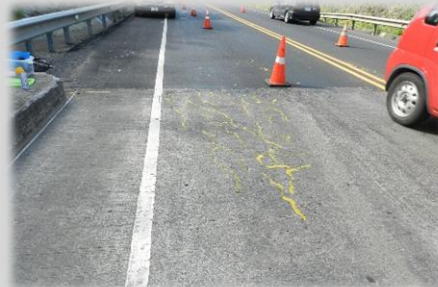
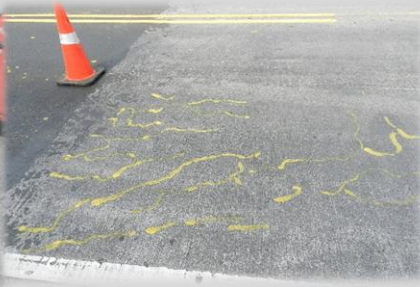
Desprendimientos	Ubicación en la losa	Orientación

Las grietas longitudinales se ubican a aproximadamente 60,0cm de la línea de centro, conforme se avanza en la losa, estas se acercan más hacia el espaldón.

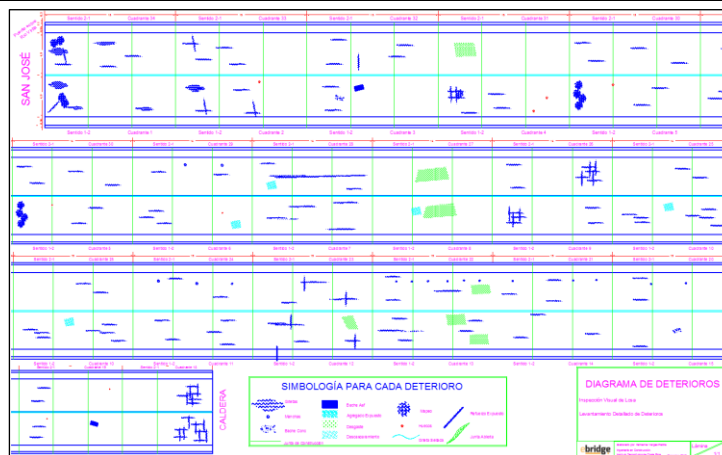
Diagrama de Deterioro de la Losa:

La junta de expansión del Bastión San José está obstruidas.

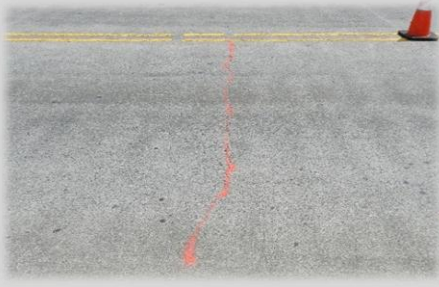
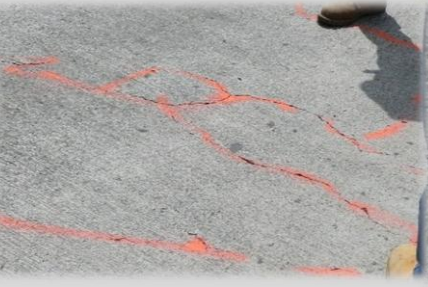
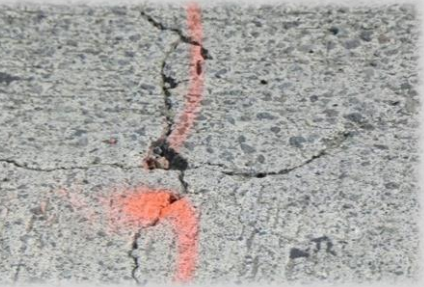
Agrietamiento Transversal	Grietas Interconectadas	Huecos

Predomina un agrietamiento con orientación transversal en toda la losa, estas atraviezan toda la calzada.

Los huecos observados se forman en las intersecciones de grietas transversales con longitudinales.

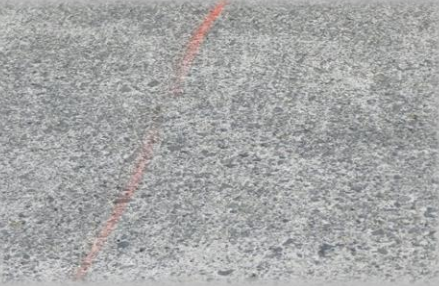
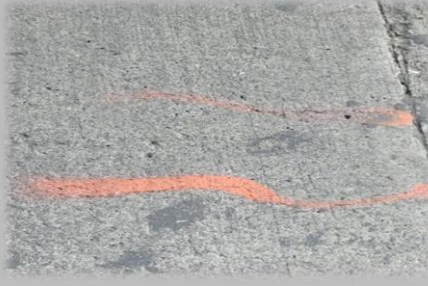
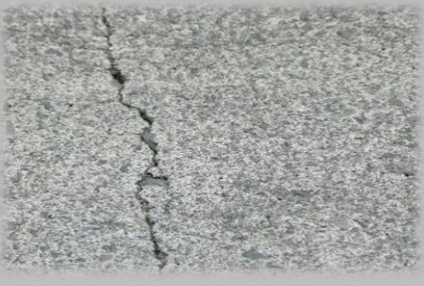
Desgaste	Grietas Longitudinales	Juntas de Construcción

Hay pocas grietas longitudinales, estas se ubican cerca de las juntas de construcción, separadas @30cm. Con longitudes desde los 0,70m a 1,5m y espesores de 0,30mm a

Se observan algunas zonas de desgaste, con pérdida de concreto y agregado expuesto.

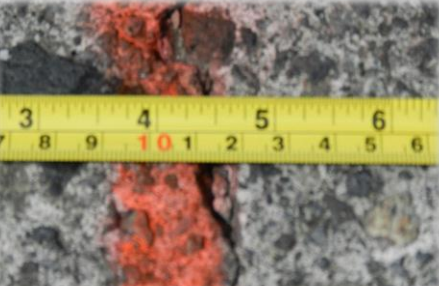
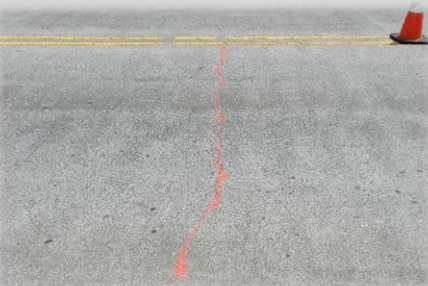
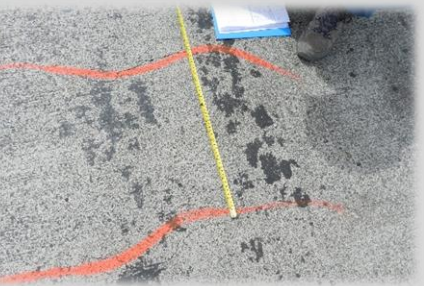
Espesor	Longitud	Espaciamiento

El espaciamiento promedio entre grietas transversales es @65cm. El máximo es @70cm.

Las longitudes de grietas transversales van desde 1,0m hasta 10,0m. La predominante corresponde a los 5,0m.

Los espesores registrados para las grietas transversales van desde 0,30mm hasta 1,0cm. El espesor común es de 5,00mm.

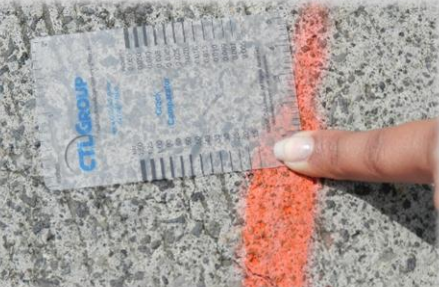
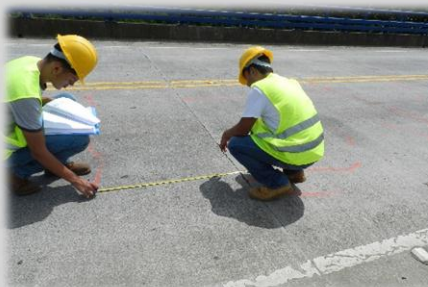
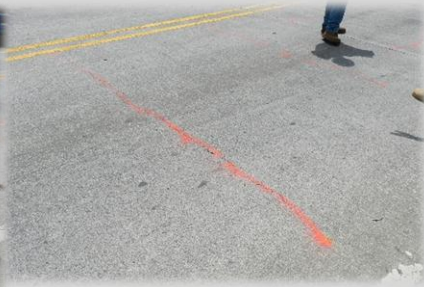
Espesor	Ubicación en la losa	Orientación

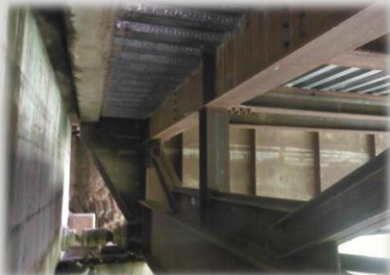
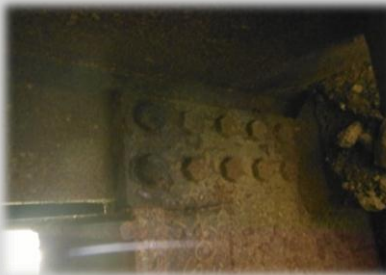
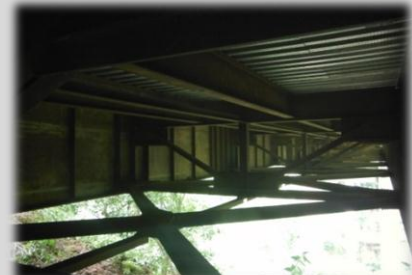
Estado de Elementos

Estado de Conexiones

Diafragmas

Se observa oxidación en todos los elementos de acero, con corrosión en conexiones apernadas y alma de vigas laterales principales.
 No hay grietas ni elementos rotos, faltante de pernos, miembros deformados o pandeados.
 No se observa elementos expuestos a agua.
 El acceso requiere limpieza.
 Es posible desplazarse a través de la estructura por el sistema de diafragma inferior apoyado en vigas del diafragma superior para futuras inspecciones.

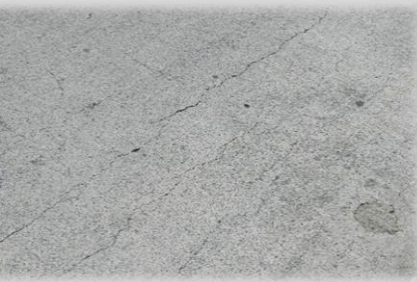
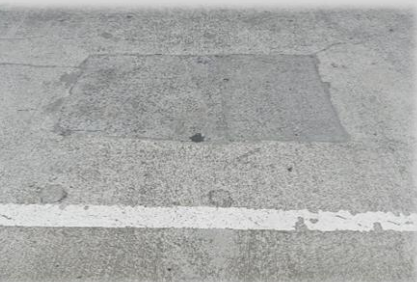
Agrietamiento tipo Mapeo	Agrietamiento Longitudinal	Baches

Predomina un agrietamiento con orientación longitudinal en toda la losa, estas abarcan también la zona de espaldón, menos del 50% de estas fueron selladas anteriormente. El espaciamiento promedio entre grietas longitudinales paralelas es @25cm. El máximo es @50cm.

Agrietamiento en forma de mapeo cerca de Juntas de Expansión, los cuadrantes formados son de 20x20cm² y 25x25cm², los espesores registrados son de 1,0mm.-1,5mm. y 2.5mm.

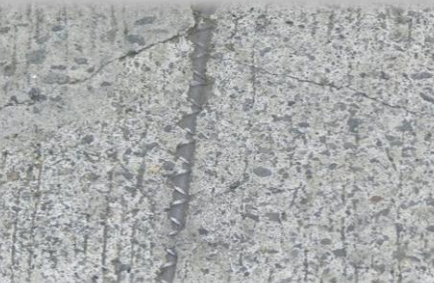
Refuerzo Expuesto	Pérdida de Sello en Grietas	Huecos

Existen grietas reparadas con sello, de 3,0m y 5,0m de longitud con espesores desde 1,0cm hasta 3,0cm. Hay pérdidas de sello de hasta 30cm de longitud.

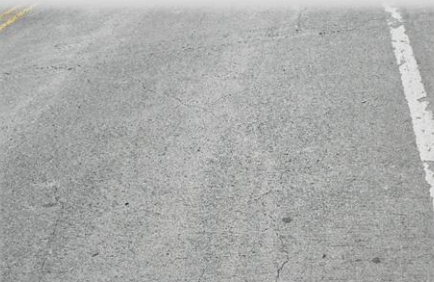
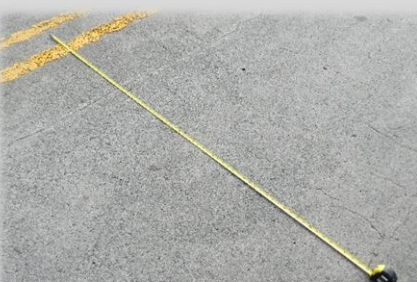
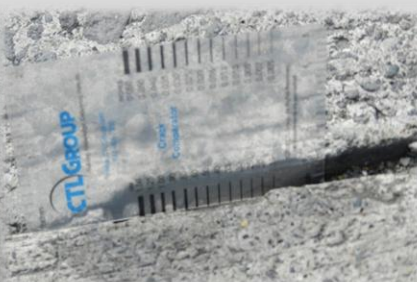
Algunas grietas diagonales	Pocas grietas transversales	Profundidad de Grietas

La losa presenta algunas grietas transversales y diagonales distanciadas entre sí 30,0cm con espesores desde los 0,4mm hasta 0,8mm, pero no son predominantes.

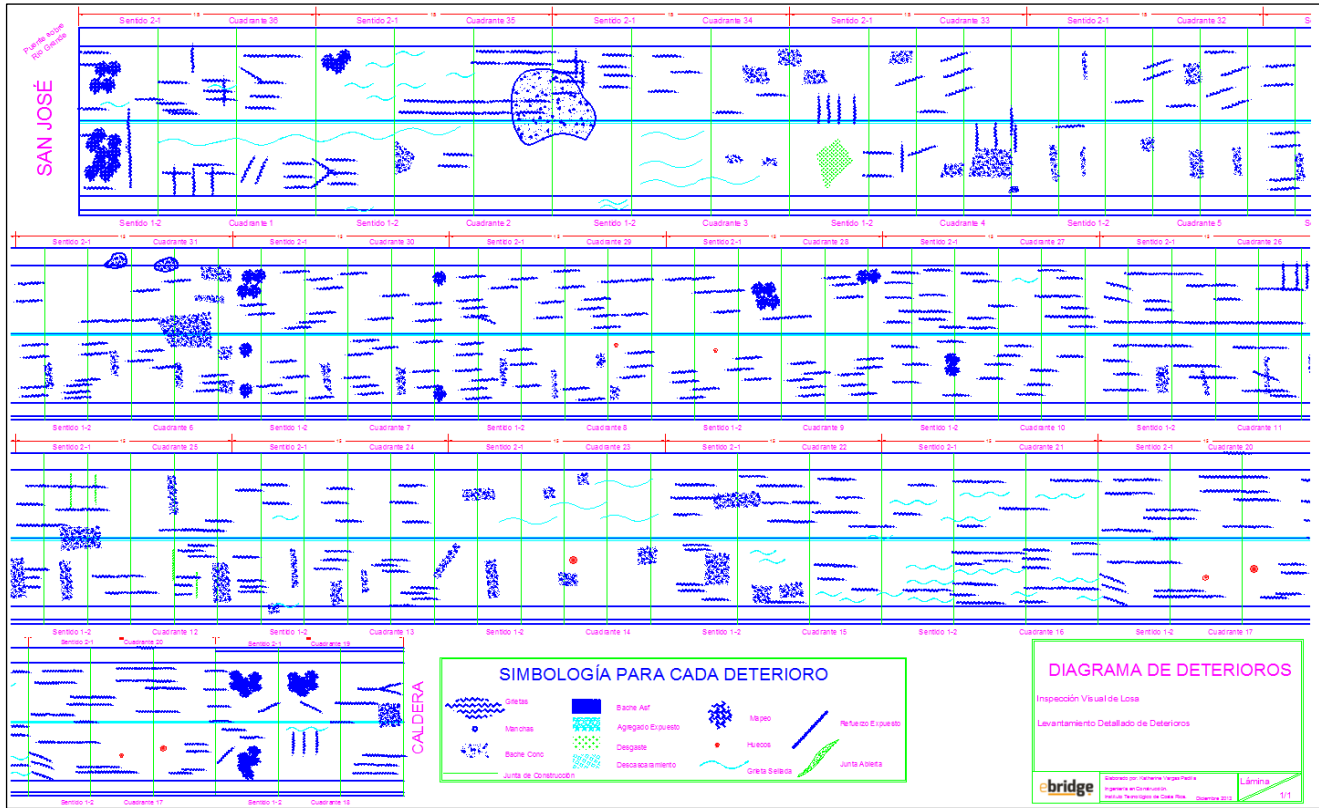
Diagrama de Deterioro de la Losa:

A los 25m del bastión del lado de San José en sentido hacia Caldera, se ubica un bache en la losa que abarca todo el ancho de la calzada con un área de 10X7m² este presenta algunas grietas en los bordes del bache y desgaste de la superficie.

Área total de Losa:		
Longitud	Ancho	(m ²)
294,00	7,40	2175,6
Baches de Concreto		16,01
% Porcentaje Bacheado	0,7

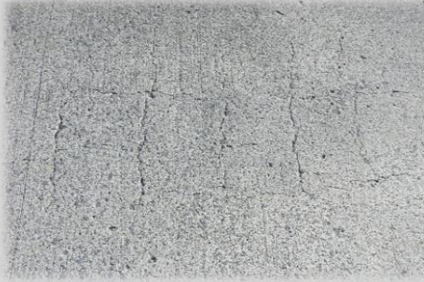
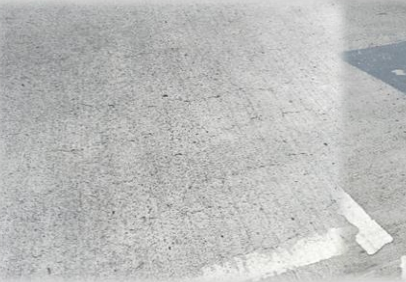
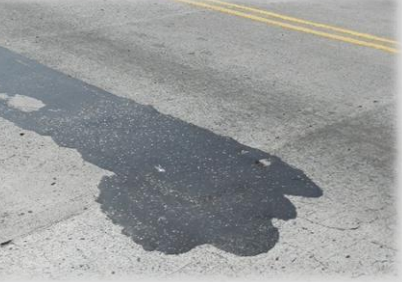
Agrietamiento tipo Mapeo	Agrietamiento Longitudinal	Baches de Asfalto

Predomina un agrietamiento con orientación longitudinal en toda la losa, estas son más frecuentes cerca de la línea de centro y línea de espaldón.

Agrietamiento en forma de mapeo cerca de Juntas de Expansión, este se extiende hasta 5m desde la junta, los cuadrantes formados son de 15x20cm² y 25x30cm², en las demás zonas Los espesores registrados en zonas de mapeo van desde 0,8mm hasta 1,0cm. Para las grietas longitudinales desde 0,6mm hasta 8,00mm.

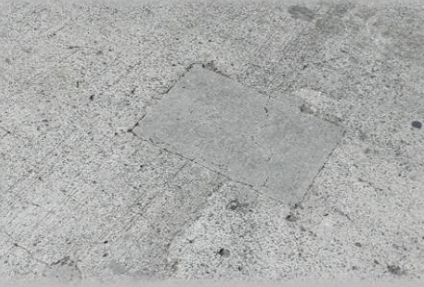
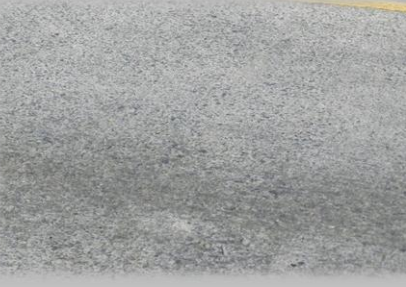
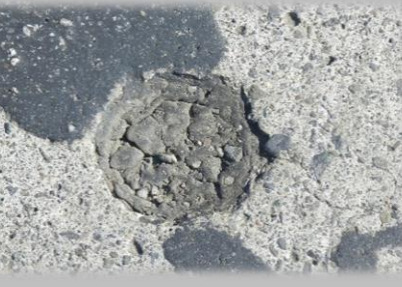
Bache de Concreto Agrietado	Desgaste	Huecos

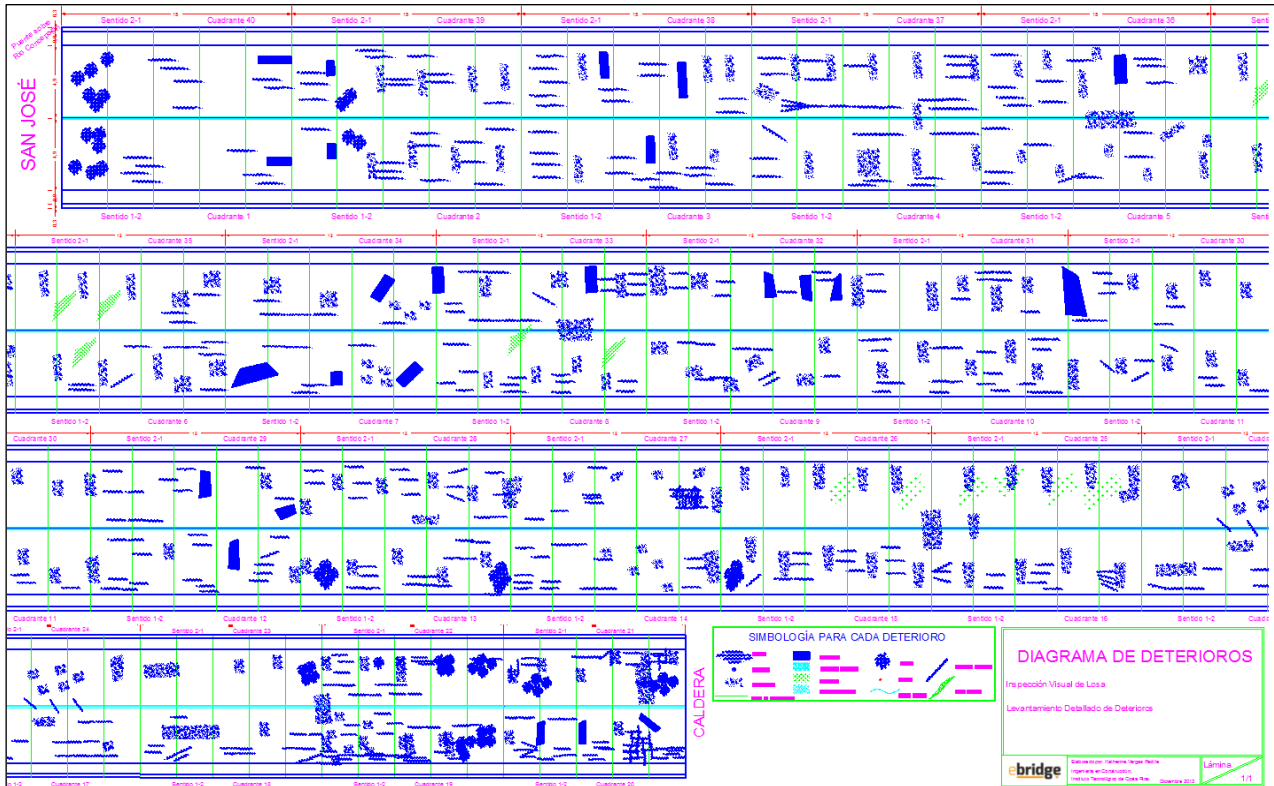
Diagrama de Deterioro de la Losa:

Área total de Losa:		
Longitud	Ancho	(m ²)
293,80	9,80	2879,2
Concreto	Asfalto	
10,27	30,44	40,71
% Porcentaje Bacheado	1,4

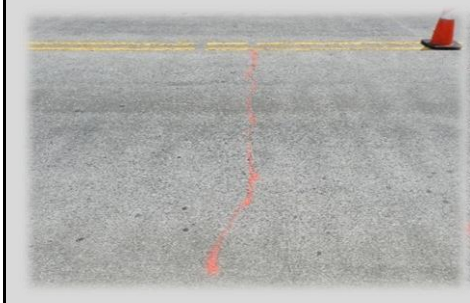
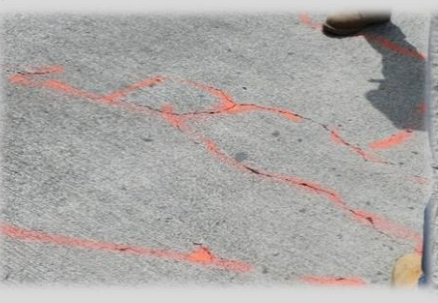
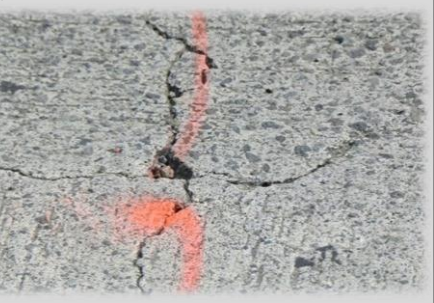
Agrietamiento Transversal	Grietas Interconectadas	Huecos

Se observa un agrietamiento transversal y longitudinal, se presentan con igual intensidad en toda la losa.

Las longitudes de grietas transversales van desde 1,0m hasta 3,0m. Algunas abarcan todo el ancho de la calzada, aproxim. 7,5m.

Los espesores registrados para las grietas transversales van desde 0,80mm hasta 2,0cm. El espesor más común es de 5,00mm.

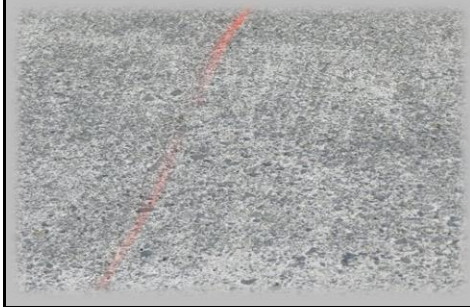
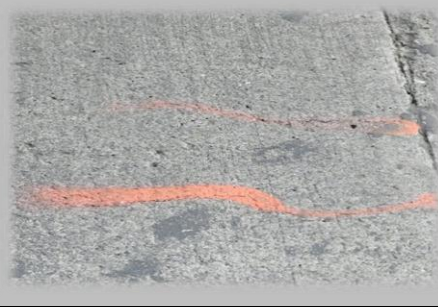
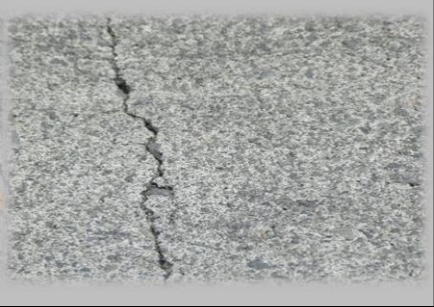
Desgaste	Grietas Longitudinales	Juntas de Construcción

Las longitudes de grietas longitudinales van desde 1,2m hasta 3,5m. La longitud más común es de 2,5m.

Los espesores registrados para las grietas longitudinales van desde 0,80mm hasta 4,0mm. El espesor más común es de 2,50mm.

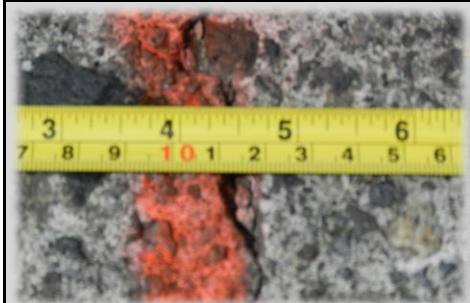
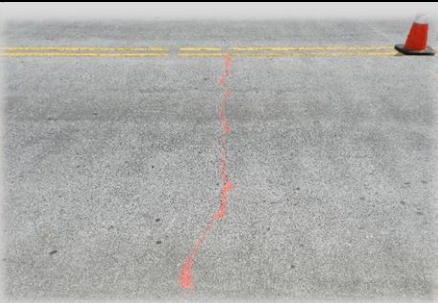
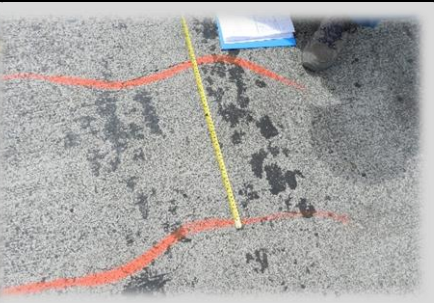
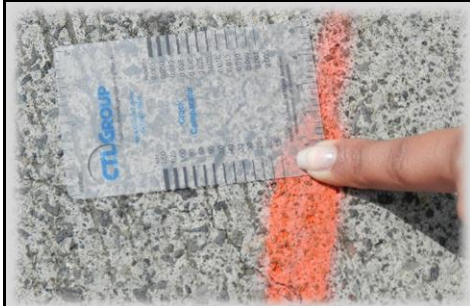
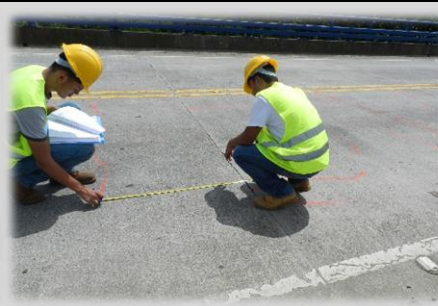
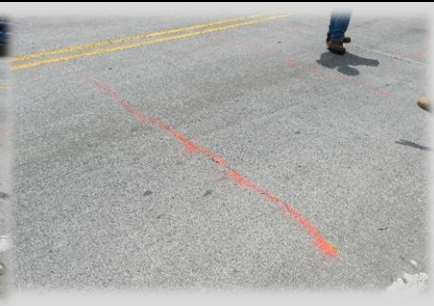
Caracterización de Grietas

El espaciamiento promedio entre grietas transversales es @35cm.

El espaciamiento promedio entre grietas longitudinales es @40cm.

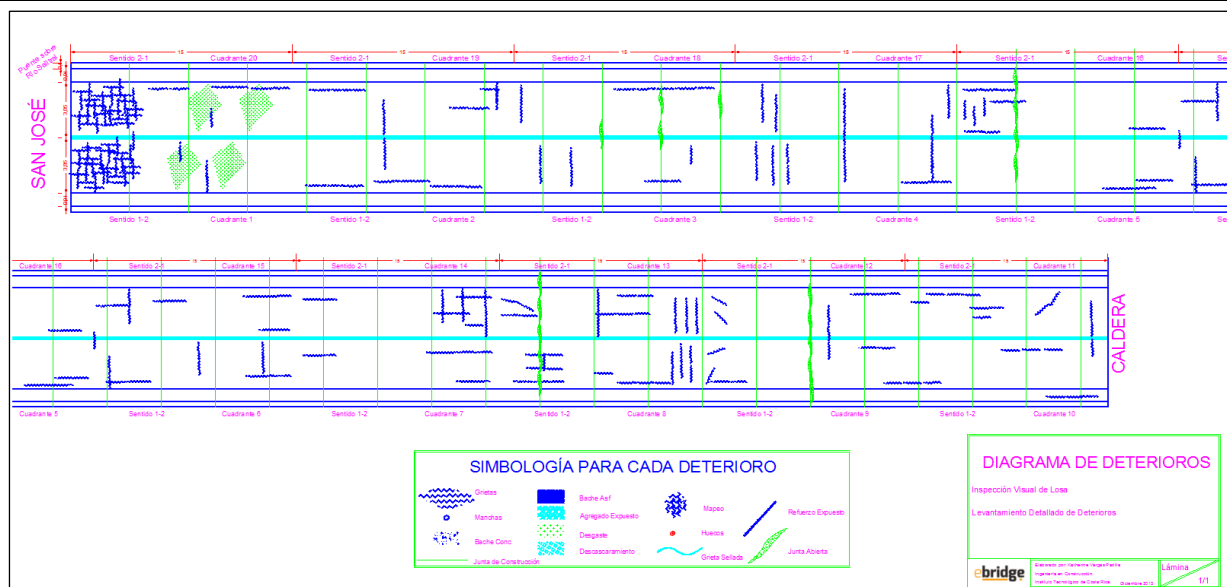
Diagrama de Deterioro de la Losa:

La zona central de la losa, presenta desgaste con pérdida de material y agregado expuesto, a lo largo de toda la losa.

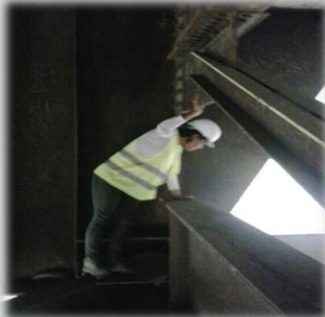
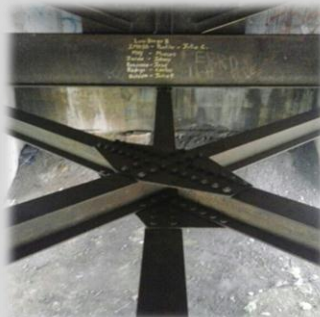
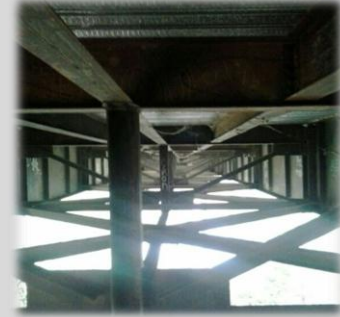
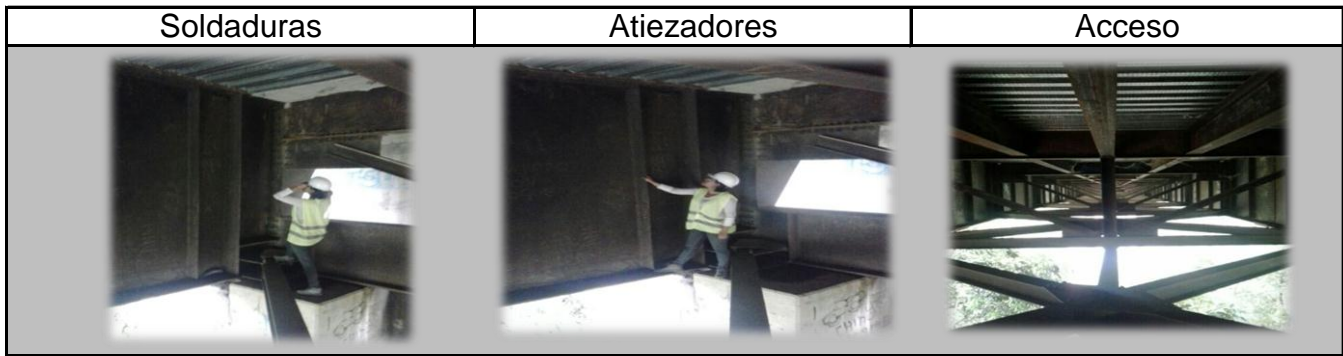
Detalles Observados

Se observa oxidación en todos los elementos de acero, con corrosión más notable en alma de vigas laterales principales y secundarias.
 No hay grietas ni elementos rotos o faltante de pernos.
 Vigas y Conexiones de Diagrafmas están expuestos a agua.
 El acceso requiere limpieza.
 Se observa un elemento secundario pandeado.
 Es posible desplazarse a través de la estructura por el sistema de diafragma inferior apoyado en vigas del diafragma superior para futuras inspecciones.

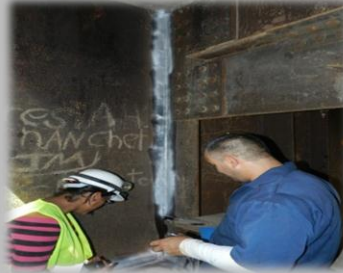
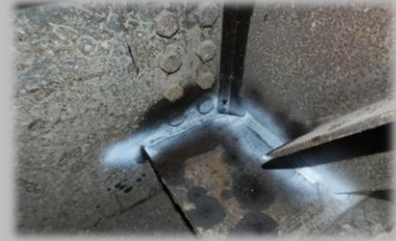
Soldadura Analizada

Todas las soldaduras analizadas no presentan discontinuidades.
No hay agrietamiento en estas.

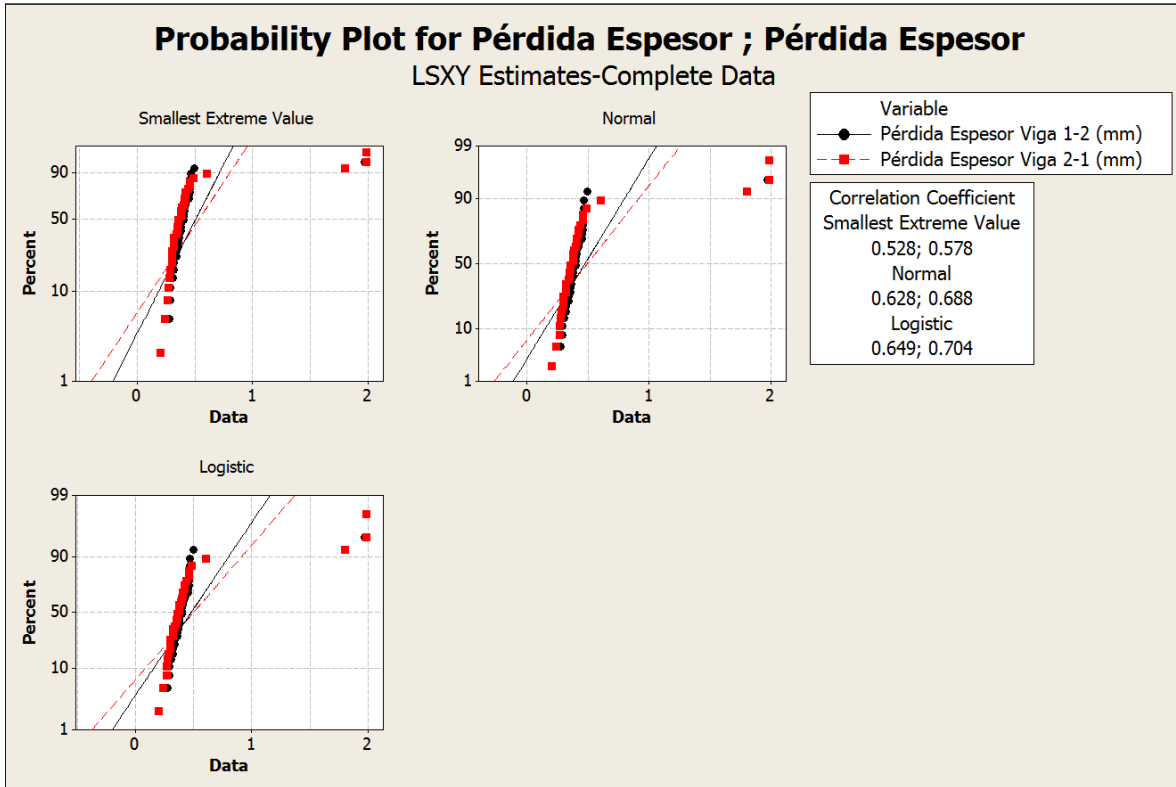
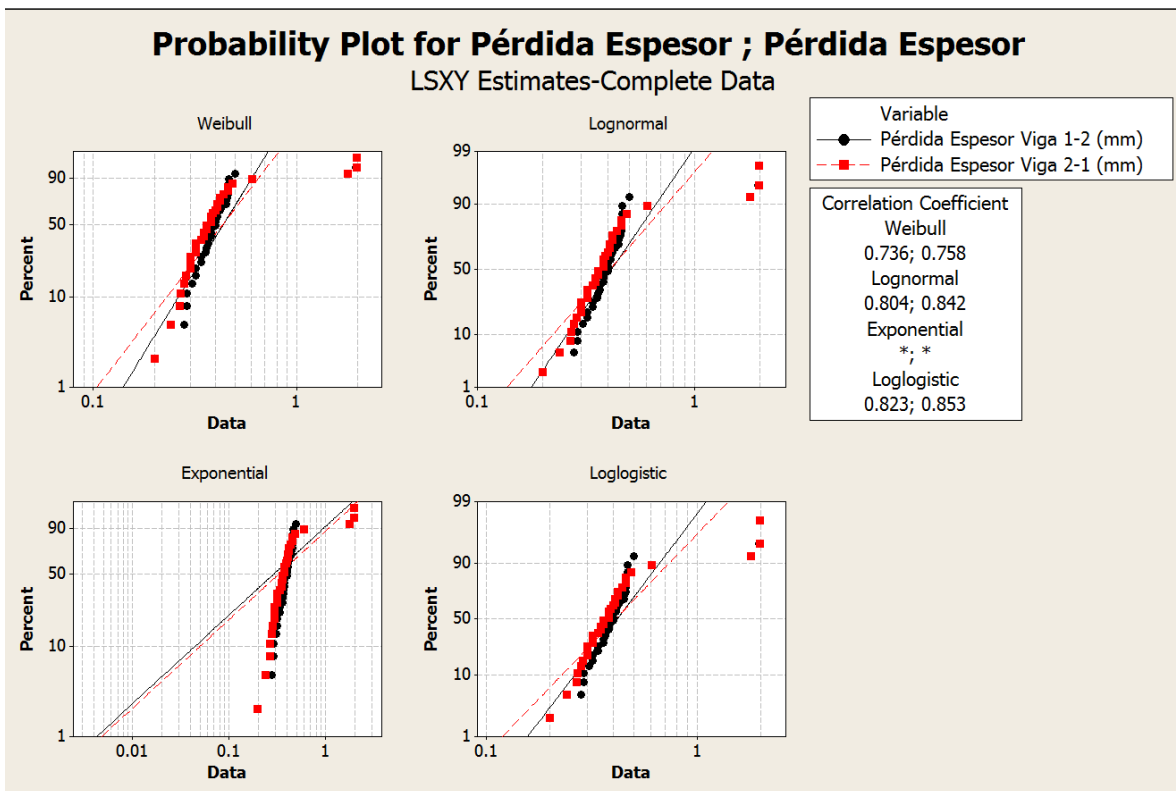
Gráficas de Distribución de Probabilidad para los datos de pérdida de Espesor en Vigas Principales del Puente sobre el Río Ciruelas.
