Estudio físico de losas de concreto y vigas de acero para cinco puentes principales de la Ruta 27

Visual and physical inspection duties are required to characterize both aspects, this is the reason why this project aims to give technical information about physical and functional real state of concrete decks and steel beams for five important bridges over the national highway called Ruta 27 from San José to Caldera that is managed by Autopistas del Sol S. A.

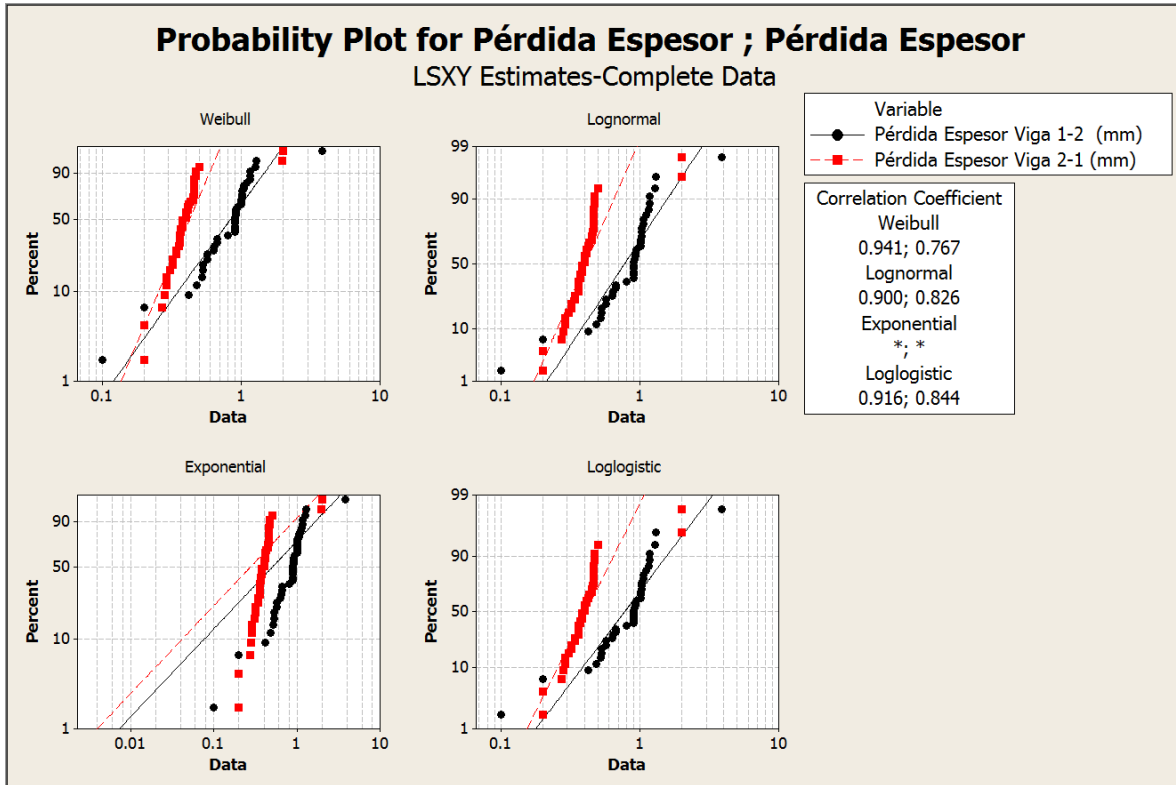
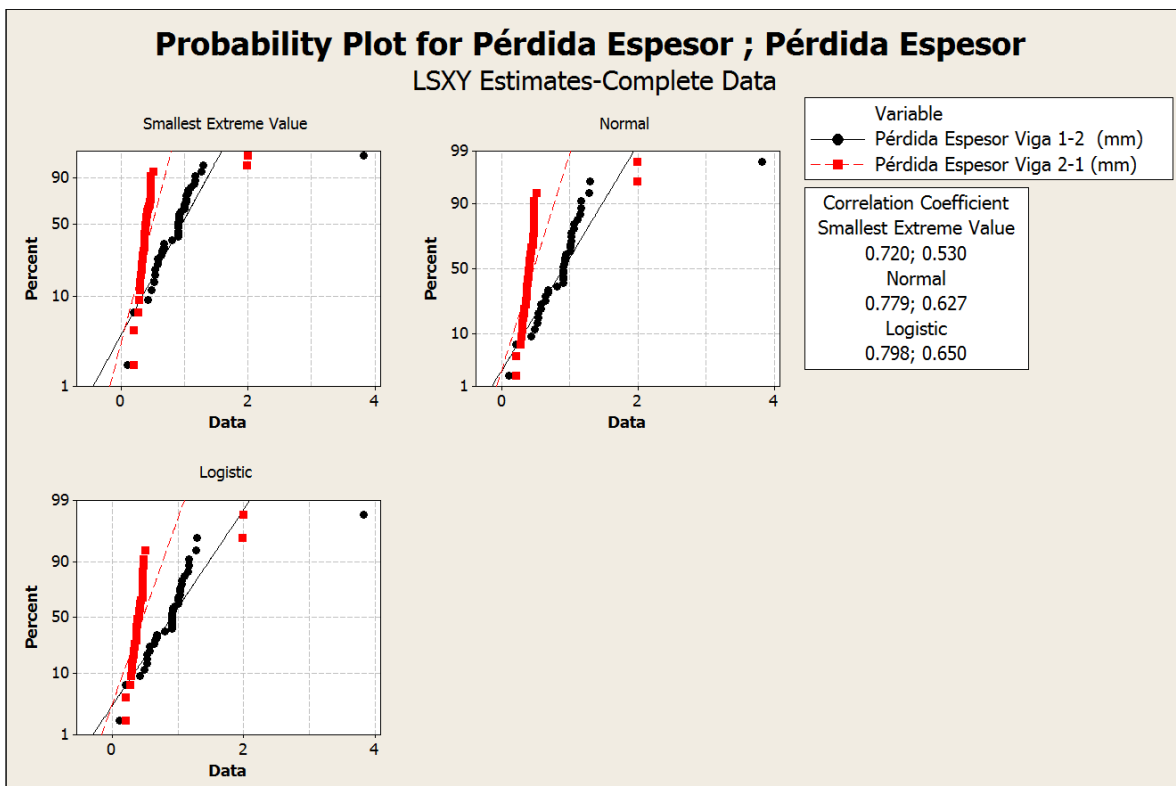
Gráficas de Distribución de Probabilidad para los datos de pérdida de Espesor en Vigas Principales del Puente sobre el Río Salitral.

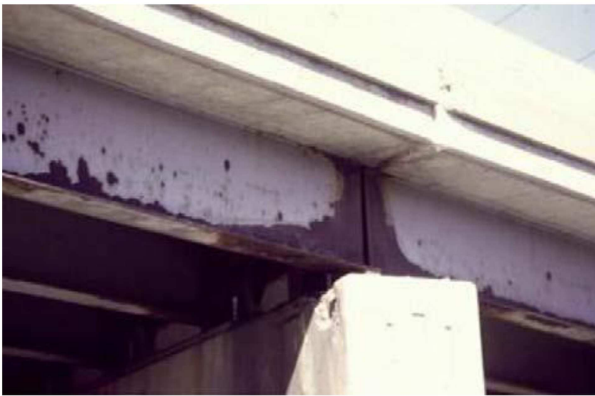
Figure 1. Typical location of corrosion in steel beam.

areas as well as to susceptible exposures and other areas, such as bolt splices and other lapped joints, debris accumulation and galvanic contact. It has been pointed out by Kayser and Nowak [13] that severe corrosion may take place at the bottom one quarter of the web. Therefore, the top surface of the bottom flange and the bottom part of the web are the regions where severe corrosion may take place as shown in Figure 1. Corrosion also takes place in the top flange and the top part of the web, but the loss is much less compared to that of the web's bottom part.

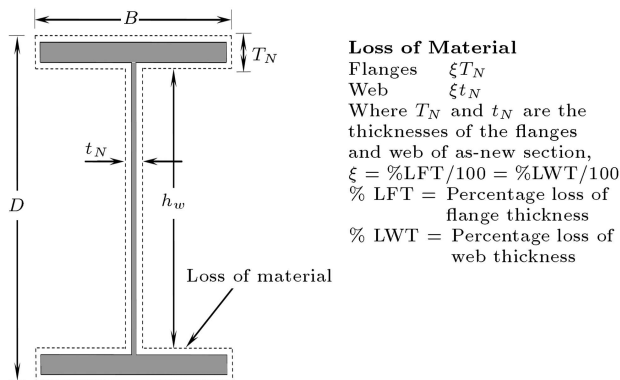
Figure 2a. Uniform thickness loss model [12].

The development of a corrosion decay model mainly requires information on the location, where corrosion normally occurs, and the types of corrosion damage in steel members. The most common form of corrosion damage in steel is general surface corrosion. In this paper, the analysis of corrosion effects is carried out using the corrosion decay model described by Rahgozar [12]. Uniform corrosion is the formation of oxide distributed uniformly over an exposed surface. This is the most common form of corrosion, which will lead to the gradual thinning of members, accounting for the greatest destruction of metals [8]. This information was used for the development of the model shown in Figure 2a.

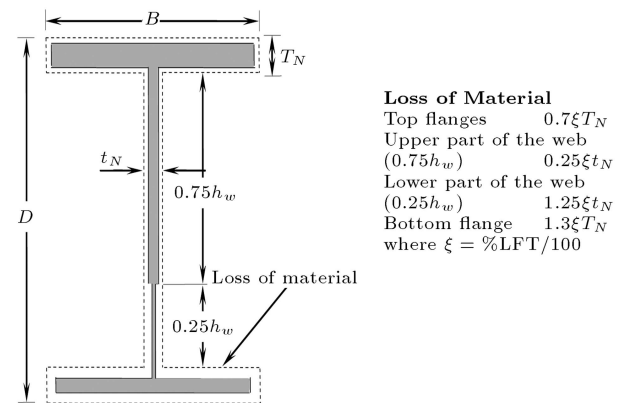
Figure 2b. Varying thickness loss model [12].

The thickness loss in the bottom flange of sample beams is approximately twice that of the loss in the top flange. The thickness loss of the lower part in the web ($0.25h_w$) is nearly five times that of the loss in the upper part of the web ($0.75h_w$). These ratios were used for the development of the models shown and described in Figure 2b.
