Inventario e inspección de 19 puentes de la red vial cantonal de Río Cuarto, Alajuela

ESCUELA DE INGENIERÍA EN CONSTRUCCIÓN
CONSTANCIA DE PRESENTACIÓN PÚBLICA DEL PROYECTO DE GRADUACIÓN

Inventario e inspección de 19 puentes de la red vial cantonal de Río Cuarto, Alajuela.

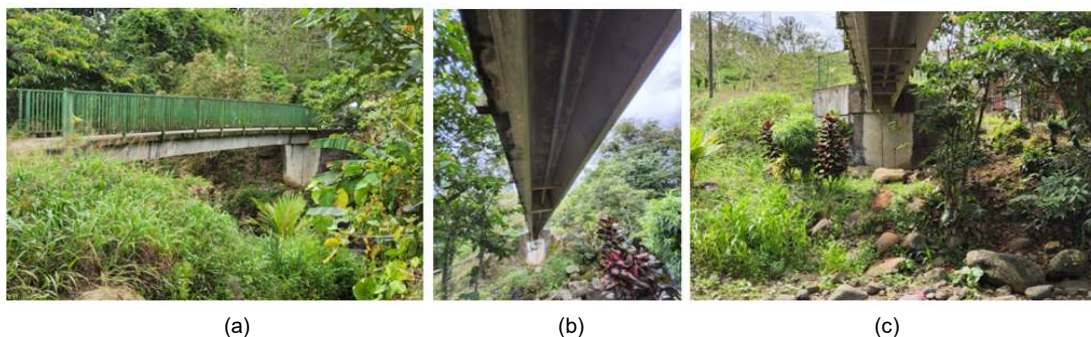
Figura 26. a) Vista general de puente n.º 5, b) Vista inferior 1 y c) Vista de bastión

En cuanto a seguridad vial, solo cuenta con barandas. Los daños que presentan los elementos son leves y pueden ser reparados en labores de mantenimiento. Para visualizar los detalles de estos daños, se puede ver la Figura 26.

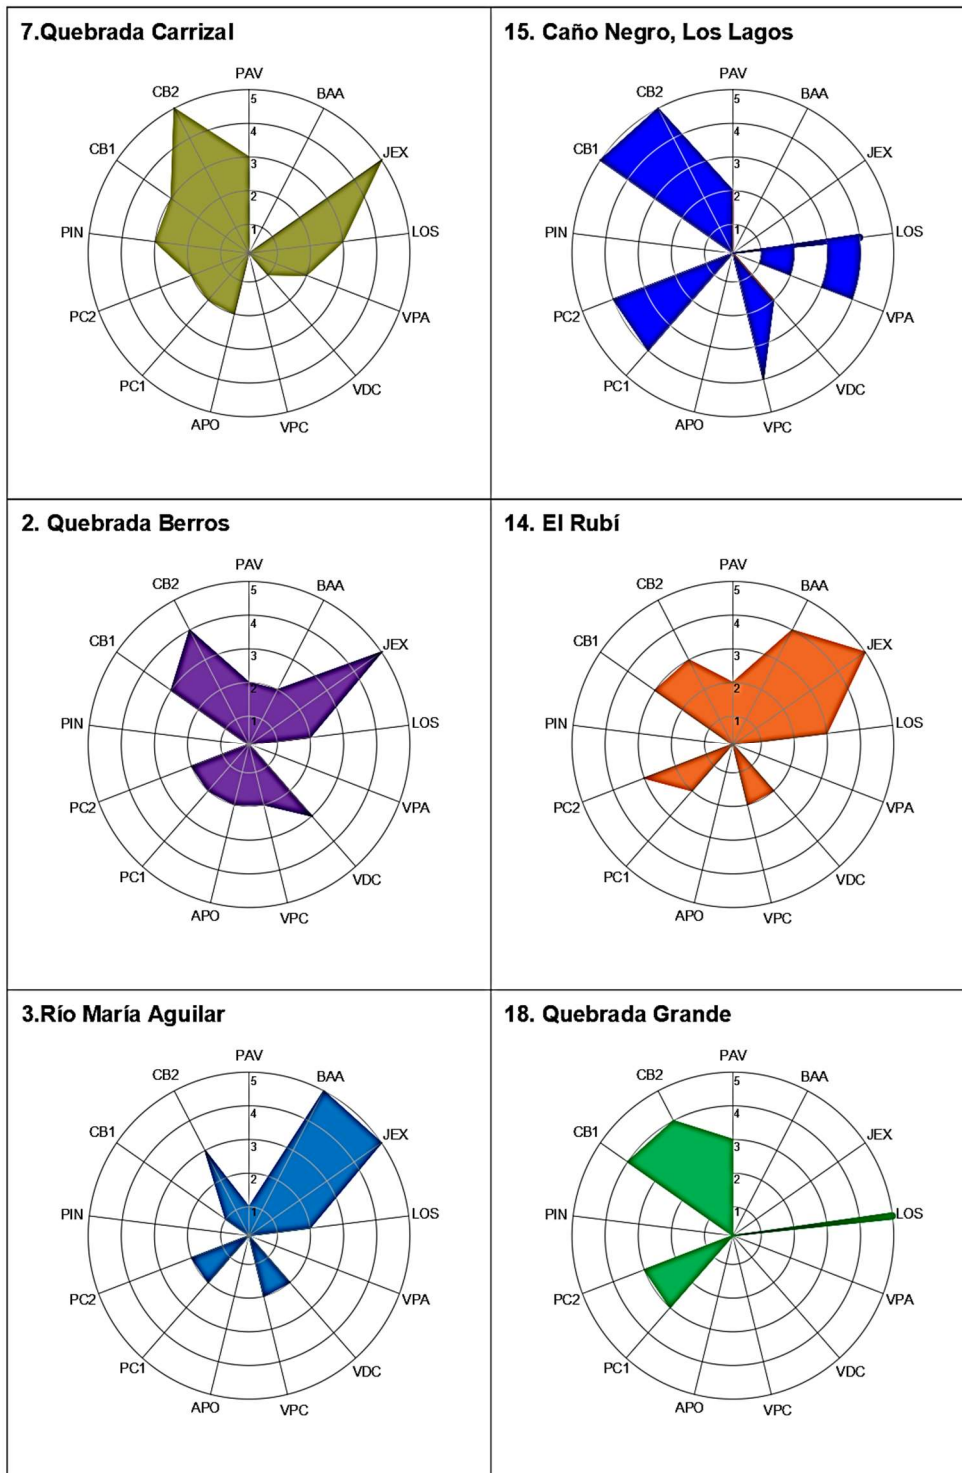
Figura 44. Resumen calificación de daños críticos en puentes de acero-concreto

1. Losa: En trece puentes, la losa está construida en concreto reforzado o prefabricado, con la excepción del puente n.º9 (Sardinal), que tiene losa de acero. Los datos, muestran que los puentes n.º4,18 y 19, presentan la mayor afectación. En el caso de los puentes n.º18 y 19, esto se debe a que poseen una superestructura tipo marco rígido, donde la losa soporta todos los esfuerzos, ocasionando grietas en ambas direcciones y dejando el acero de refuerzo en tensión expuesto debido a las sobrecargas.
2. Elementos principales y secundarios de acero o concreto: Aquellos puentes con elementos principales y secundarios en acero que presentan mayor afectación son el puente sobre río Sardinal (9) y el puente sobre río Cuarto (11).

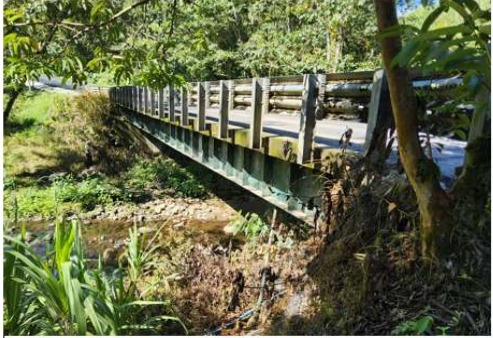
NOTA	VIGA DE ACERO H Y ARRIOSTRE EN ANGULAR HN			DÍA	MES	AÑO	NOTA	CERCANÍAS A ELEMENTOS CON MALEZA Y ARBOLES			DÍA	MES	AÑO	NOTA	NO SE OBSERVÓ CAMBIO EN CAUSE		DÍA	MES	AÑO
				14	3	2023					14	3	2023				14	3	2023

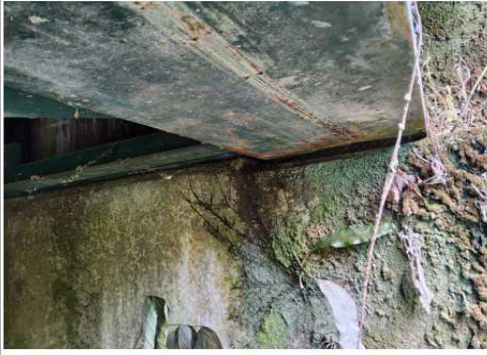
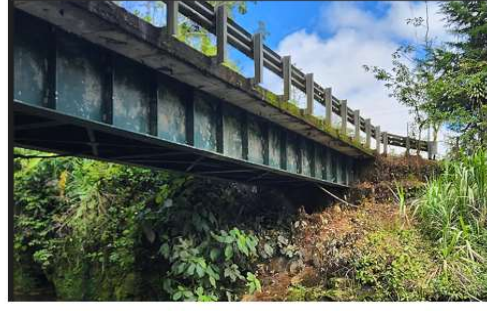
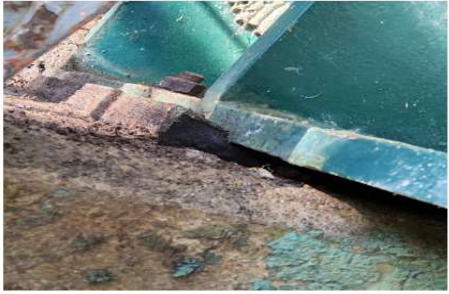
NOTA	INICIOS DE OXIDACIÓN		DÍA	14	MES	3	AÑO	2023	NOTA	DECOLORACION		DÍA	14	MES	3	AÑO	2023
NOTA	2.DEFORMACIÓN POR APLASTAMIENTO JUNTA DE NEOPRENO			DÍA	14	MES	3	AÑO	2023

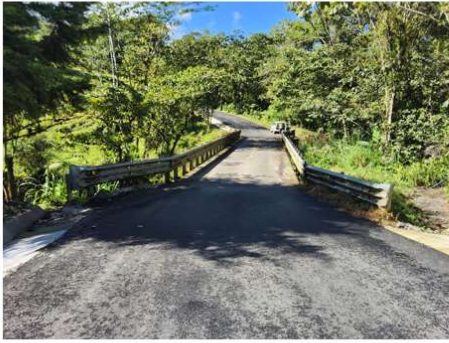
NOTA	NO EXSITE SEÑALIZACIÓN POR RESTRICCIÓN DE ANCHO			DÍA	14	MES	3	AÑO	2023	NOTA	FALTA DE ILUMINACIÓN			DÍA	14	MES	3	AÑO	2023
NOTA				NOTA	FALTA DE ELEMENTOS TRANSITO PEATONAL			DÍA	14	MES	3	AÑO	2023

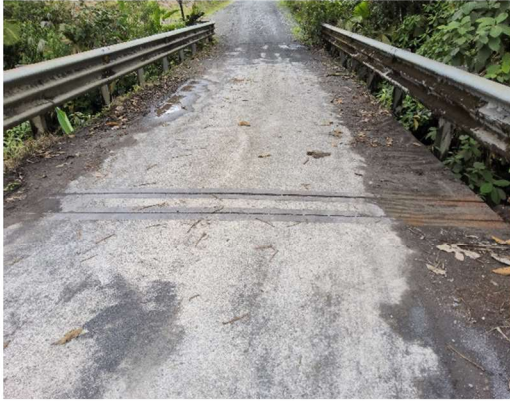
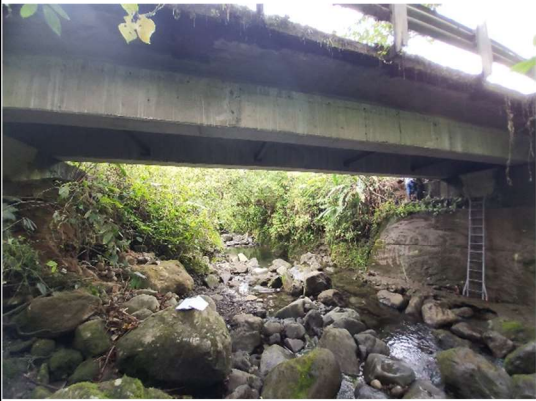
NOTA	NO POSEE ROTULO		DÍA	MES	AÑO	NOTA	BARANDAS ENNEGRECIDAS/ NO SE OBSER VAN CAPTA LUCES		DÍA	MES	AÑO	NOTA	NO CUENTA CON DRENAJES		DÍA	MES	AÑO
				3	2023					3	2023					3	2023
No.	4	UBICACIÓN	VISTA INFERIOR		No.	5	UBICACIÓN	VISTA LATERAL			No.	6	UBICACIÓN	VISTA DE CAUCE

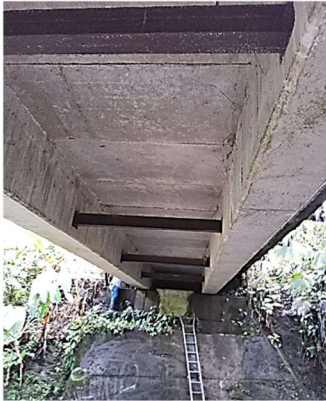
NOTA	VIGA DE CONCRETO PREEFORZADO LOSA CONCRETO		DÍA	MES	AÑO	NOTA	CERCANÍAS A ELEMENTOS CON MALEZA Y ARBOLES		DÍA	MES	AÑO	NOTA			DÍA	MES	AÑO

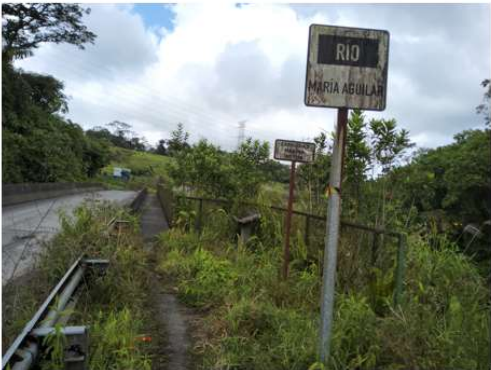
NOTA	POCO VISIBLE SUCIEDAD		DÍA	14	MES	3	AÑO	2023	NOTA	BARRERAS POCO VISIBLES, CATA LUCES EN EXTREMOS ENNEGRECIDOS			DÍA	14	MES	3	AÑO	2023
NOTA	DRENAJES NO SE EXTIENDEN HASTA NIVEL INFERIOR DE VIGA			DÍA	14	MES	3	AÑO	2023									
No.	4	UBICACIÓN	VISTA INFERIOR		No.	5	UBICACIÓN	VISTA LATERAL			No.	6	UBICACIÓN	VISTA DE CAUCE

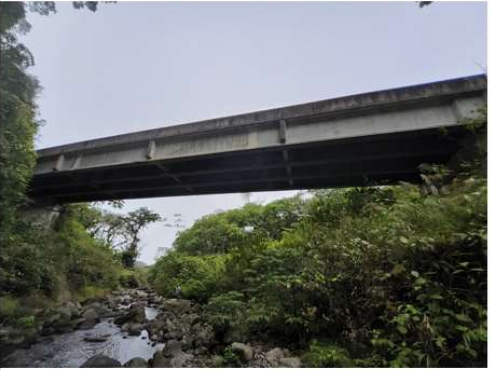
NOTA	VIGA DE CONCRETO PREFABRICADAS		DÍA	14	MES	3	AÑO	2023	NOTA	MALEZA EN CERCANIA A BASTIONES			DÍA	14	MES	3	AÑO	2023
NOTA	NO SE OBSERVO CAMBIO EN CAUSE			DÍA	14	MES	3	AÑO	2023

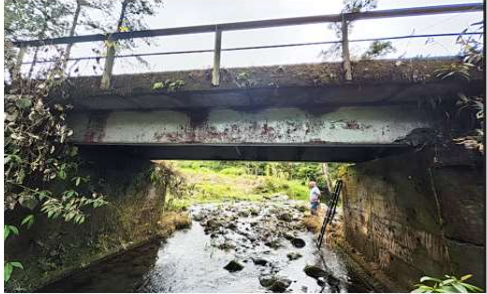
NOTA				DÍA	MES	AÑO	NOTA	BARANDAS NO CUMPLE DISEÑO AASHTO LRFD 2010 / NO SE OBSERVAN CAPTALUCES			DÍA	MES	AÑO	NOTA	NO CUENTA CON DRENAJES		
				15	3	2023					3	2023		15	3	2023	
No.	4	UBICACIÓN	VISTA INFERIOR			No.	5	UBICACIÓN	VISTA LATERAL			No.	6	UBICACIÓN	VISTA DE CAUCE

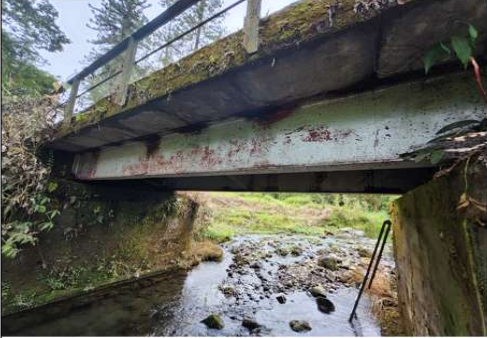
NOTA	VIGA DE ACERO H Y ARRIOSTRE EN ANGULAR HN			DÍA	MES	AÑO	NOTA	COMPONENTES DEL PUENTE CON CAPA VEGETAL			DÍA	MES	AÑO	NOTA	CAUSE AMINORADO POR VERANO

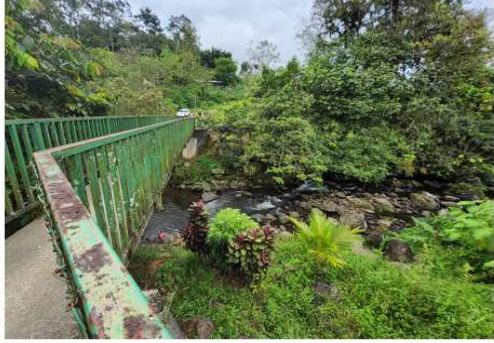
NOTA	VIGAS CANALETA PREFABRICADA	DÍA	MES	AÑO	NOTA	BARANDAS CON INICIOS DE OXIDACIÓN	DÍA	MES	AÑO	NOTA	NO SE OBSERVÓ CAMBIO EN CAUSE	DÍA	MES	AÑO

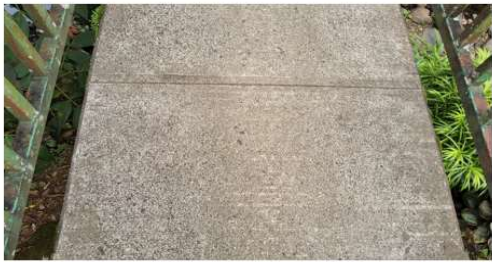
NOTA	ABRASIÓN EN AGREGADO GRUESO		DÍA	MES	AÑO	NOTA	INICIOS DE OXIDACIÓN		DÍA	MES	AÑO	NOTA	EFLORESCENCIA		DÍA	MES	AÑO
			15	3	2023				15	3	2023				15	3	2023
No.	6	UBICACIÓN	12.ALETONES 1 Y 2		No.	8	UBICACIÓN	13. BASTIÓN		No.	11	UBICACIÓN	SEGURIDAD VIAL

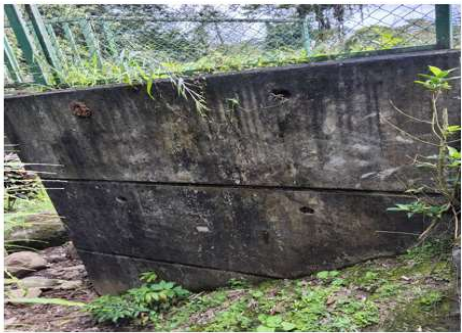
NOTA	GRIETAS TRANSVERSALES		DÍA	MES	AÑO	NOTA	ÁREAS HÚMEDAS POR DESCARGA DE DRENAJE/GRIETAS LONGITUDINALES		DÍA	MES	AÑO	NOTA	COLOCAR PINTURA REFLEXIVA EN PARTE SUPERIOR DE BARANDAS		DÍA	MES	AÑO

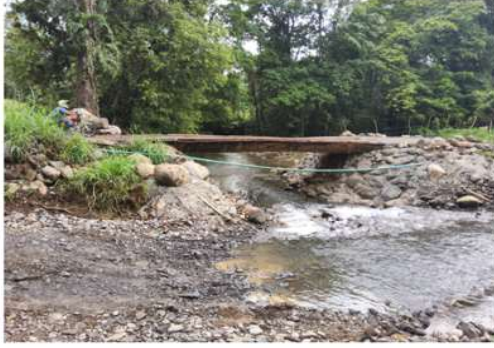
NOTA	NO EXISTE			DÍA	MES	AÑO	NOTA	SURCO ENTRADA A PUENTE			DÍA	MES	AÑO	NOTA	BASTIONES DE PUENTE ESTRECHAN CASUSE DE RÍO				
				24	3	2023					24	3	2023				24	3	2023
No.	4	UBICACIÓN	VISTA INFERIOR		No.	5	UBICACIÓN	VISTA LATERAL			No.	6	UBICACIÓN	VISTA DE CAUSE

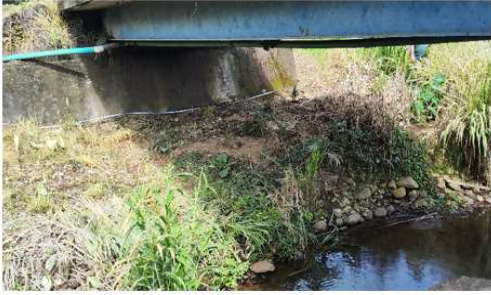
NOTA	MATERIAL FRENTE A CUERPO DE BASTIÓN SIN CONTENCIÓN			DÍA	MES	AÑO	NOTA	AGUJEROS DE ENTRE 15 Y 20 CM DE DIÁMETRO			DÍA	MES	AÑO	NOTA	SOCAVACIÓN DE FUNDACIÓN DE BASTIÓN 0.8 M DE BASE A ESPEJO DE AGUA				
				16	3	2023					16	3	2023				16	3	2023
No.		UBICACIÓN	OTROS BARANDAS			No.		UBICACIÓN	OTROS FIJACIÓN DE ELEMENTOS DE SERVICIOS BÁSICOS			No.		UBICACIÓN	OTROS DRENAJES

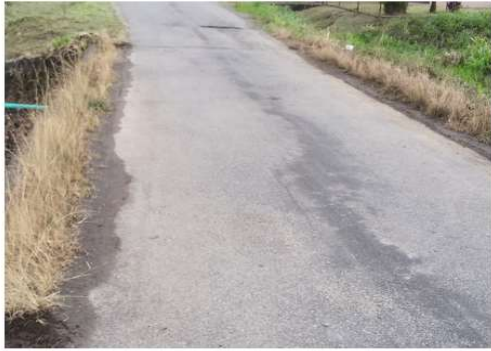
NOTA	NO CUENTA CON PASO PEATONAL PESE A LA CERCANÍA DE CENTROS EDUCATIVOS			DÍA	MES	AÑO	NOTA	SUJECIÓN DE TUBERÍA POTABLE			DÍA	MES	AÑO	NOTA	DRENAJE HORIZONTAL OBSTRUIDO POR CAPA VEGETAL Y TIERRA				
				16	3	2023					16	3	2023				16	3	2023

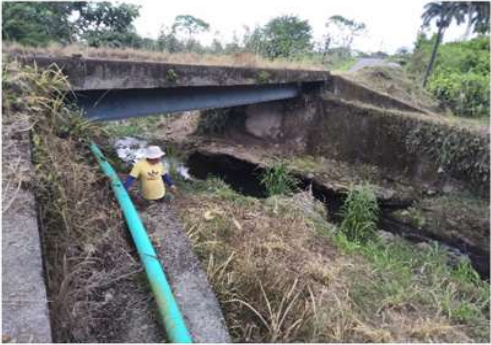
NOTA	NO EXISTE			DÍA	MES	AÑO	NOTA	NO CUENTA CON BARANDAS / NO SE OBSERVAN CAPTALUCES			DÍA	MES	AÑO	NOTA	TUBERIA DE AGUA POTABLE SIN FIJACIÓN ADECUADA		
				16	3	2023					16	3	2023				
No.	4	UBICACIÓN	VISTA INFERIOR			No.	5	UBICACIÓN	VISTA LATERAL			No.	6	UBICACIÓN	VISTA DE CAUCE

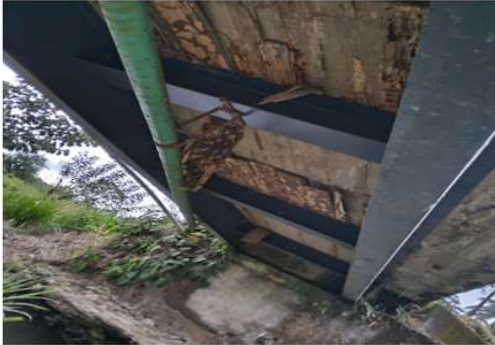
NOTA	VIGA DE ACERO CON FORMALETA DE LOSA			DÍA	MES	AÑO	NOTA	TUBERÍA DE AGUA POTABLE SIN FIJAR A ESTRUCTURA			DÍA	MES	AÑO	NOTA

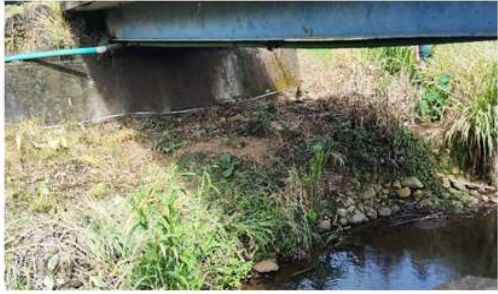
NOTA	MATERIAL FRENTE A CUERPO DE BASTIÓN SIN CONTENCIÓN		DÍA	16	MES	3	AÑO	2023	NOTA	AGUJEROS DE ENTRE 15 Y 20 CM DE DIAMETRO		DÍA	16	MES	3	AÑO	2023
NOTA	SOCAVACION DE FUNDACION DE BASTION 0.8 M DE BASE A ESPEJO DE AGUA		DÍA	16	MES	3	AÑO	2023									
No.		UBICACIÓN	OTROS BARANDAS		No.		UBICACIÓN	OTROS FIJACION DE ELEMENTOS DE SERVICIOS BÁSICOS		No.		UBICACIÓN	OTROS DRENAJES

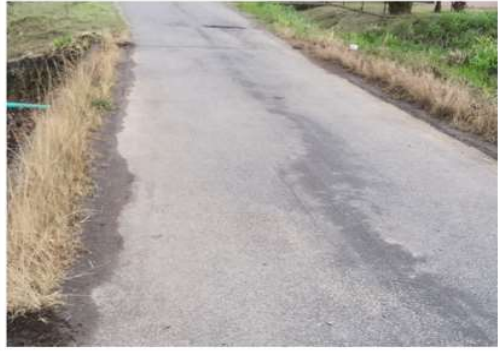
NOTA	NO CUENTA CON PASO PEATONAL PESE A LA CERCANIA DE CENTROS EDUCATIVOS		DÍA	16	MES	3	AÑO	2023	NOTA	SUJECIÓN DE TUBERÍA POTABLE		DÍA	16	MES	3	AÑO	2023
NOTA	DRENAJE HORIZONTAL OBSTRUIDO POR CAPA VEGATAL Y TIERRA		DÍA	16	MES	3	AÑO	2023

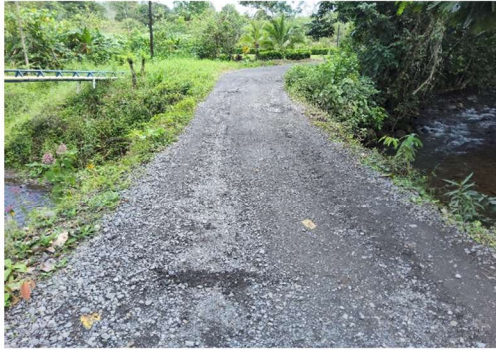
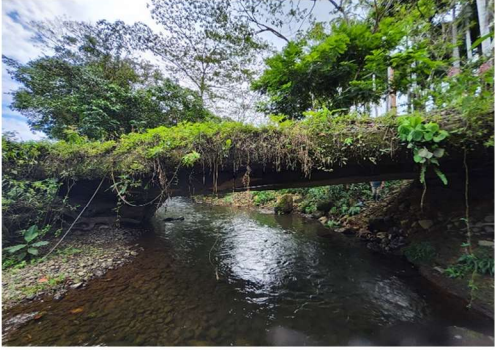
NOTA	NO EXISTE			DÍA	MES	AÑO	NOTA	SURCO ENTRADA A PUENTE			DÍA	MES	AÑO	NOTA	SIN DRENAJES NI CONTENCIÓN DE MATERIAL DE APROXIMACIÓN	
				15	3	2023					15	3	2023			
No.	4	UBICACIÓN	VISTA INFERIOR			No.	5	UBICACIÓN	VISTA LATERAL			No.	6	UBICACIÓN	VISTA DE CAUSE

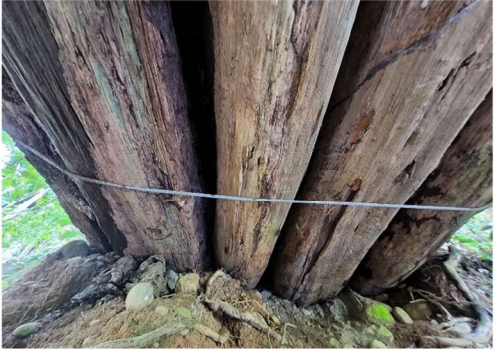
NOTA	5 VIGAS DE TRONCOS DE MADERA CORTEZA			DÍA	MES	AÑO	NOTA	CERCANÍAS A ELEMENTOS CON MALEZA Y ARBOLES			DÍA	MES	AÑO	NOTA	NO SE OBSERVÓ CAMBIO EN CAUSE

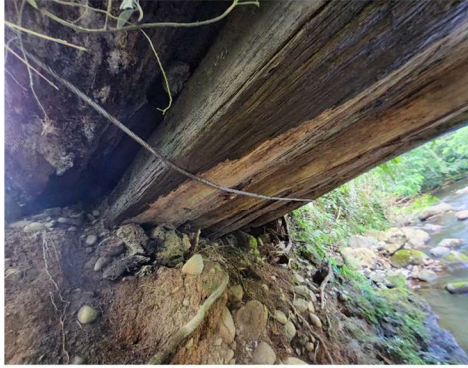
NOTA	SURCOS EN HUELLA DE VEHÍCULOS		DÍA	17	MES	3	AÑO	2023	NOTA	ABERTURAS ENTRE VIGAS			DÍA	17	MES	3	AÑO	2023
NOTA	FIJACION UNION DE VIGAS CABLE ACERO			DÍA	17	MES	3	AÑO	2023									
No.	6	UBICACIÓN	ELEMENTO QUE FUNGEN COMO BASTIÓN		No.	8	UBICACIÓN	B.BASTIÓN 1				No.	11	UBICACIÓN	OTROS SEÑALIZACIÓN

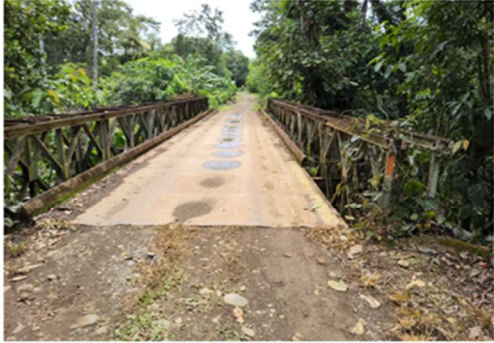
NOTA	ROTULACIÓN ILEGIBLE			DÍA	MES	AÑO	NOTA	NO CUENTA CON SOBRE CAPA DE MATERIAL ANTIDESLIZANTE			DÍA	MES	AÑO	NOTA	CERCANÍAS A ESTRUCTURA CON VEGETACIÓN YA ARBOLES		DÍA	MES	AÑO
				16	3	2023					16	3	2023				16	3	2023
No.	4	UBICACIÓN	VISTA INFERIOR		No.	5	UBICACIÓN	VISTA LATERAL			No.	6	UBICACIÓN	VISTA DE CAUCE

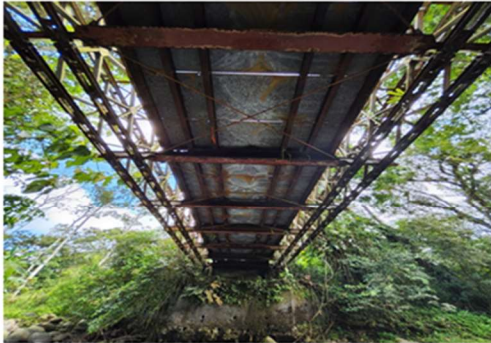
NOTA	ABERTURAS ENTRE PANEL DE LAMINAS DE SUPERFICIE DE RUEDO			DÍA	MES	AÑO	NOTA	CERCHAS OXIDADAS			DÍA	MES	AÑO	NOTA	NO SE OBSERVARÓN CAMBIOS EN CAUSE DE RÍO		DÍA	MES	AÑO
				16	3	2023					16	3	2023				16	3	2023

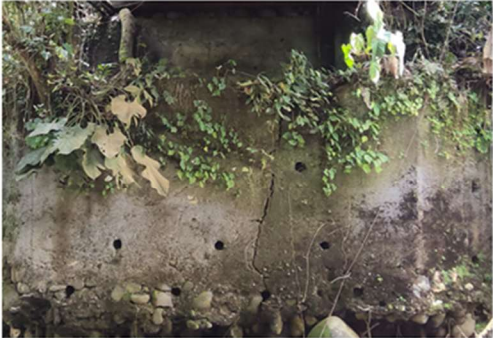
NOTA	FISURAS, ORIFICIOS EFLORESCENCIA			DÍA	MES	AÑO	NOTA	ORIFICIOS EFLORESCENCIA			DÍA	MES	AÑO	NOTA	SOCAVACIÓN		DÍA	MES	AÑO
				16	3	2023					16	3	2023				16	3	2023
No.		UBICACIÓN	OTROS BARANDAS			No.		UBICACIÓN	OTROS			No.		UBICACIÓN

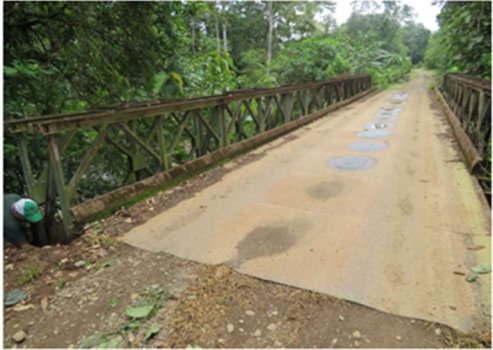
NOTA	NO CUENTA SEÑALIZACIÓN, POR RESTRICCIÓN DE ANCHO			DÍA	MES	AÑO	NOTA	NO POSEE GUARDAVÍA/ CAPTA LUCES/ FALTANTE BORDILLO			DÍA	MES	AÑO	NOTA			DÍA	MES	AÑO
				16	3	2023					16	3	2023				16	3	2023

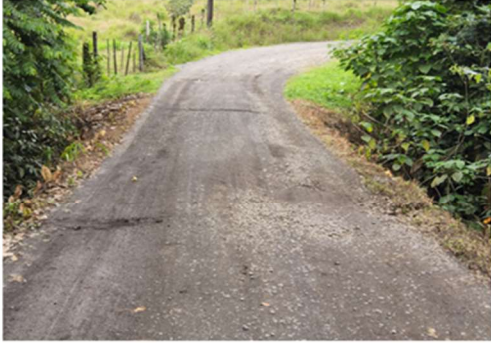
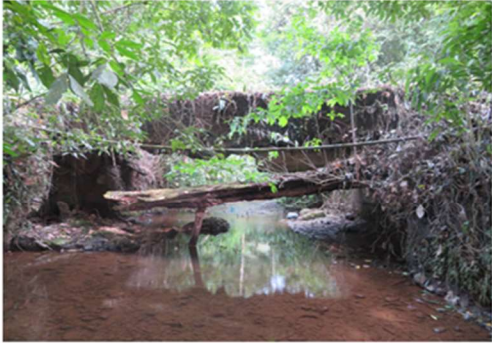
NOTA	NO EXISTE			DÍA	MES	AÑO	NOTA	SURCO ENTRADA A PUENTE			DÍA	MES	AÑO	NOTA	ESTRUTURA ANTIGUA EN MADERA COLAPSADA			DÍA	MES	AÑO
				17	3	2023					17	3	2023				17	3	2023	
No.	4	UBICACIÓN	VISTA INFERIOR			No.	5	UBICACIÓN	VISTA LATERAL			No.	6	UBICACIÓN	VISTA DE CAUSE

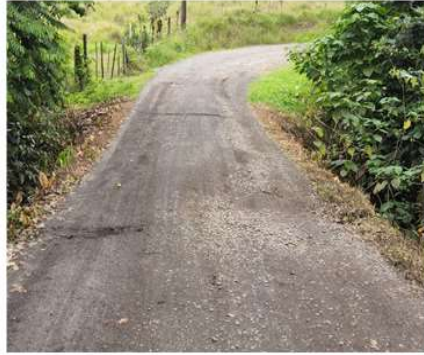
NOTA	SURCOS EN HUELLA DE VEHÍCULOS		DÍA	MES	AÑO	NOTA	LOSA SIN DEFINIR SOPORTE		DÍA	MES	AÑO	NOTA	LOSA COMPUESTA POR LASTRE Y CEMENTO		DÍA	MES	AÑO
			17	3	2023				17	3	2023				17	3	2023
No.	6	UBICACIÓN	BASTIÓN		No.	8	UBICACIÓN	BASTIÓN 1		No.	11	UBICACIÓN	OTROS SEÑALIZACIÓN

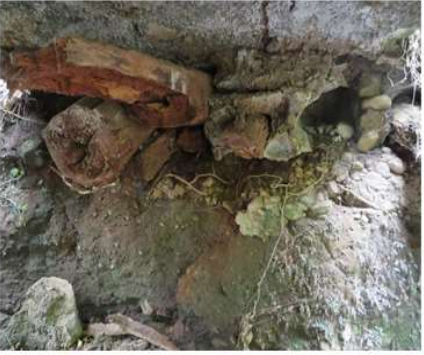
NOTA	TALUD FRENTE		DÍA	MES	AÑO	NOTA	FISURAS EN LOSA		DÍA	MES	AÑO	NOTA	SIN ROTACIÓN/ SEÑALIZACIÓN/ LUMINACIÓN		DÍA	MES	AÑO

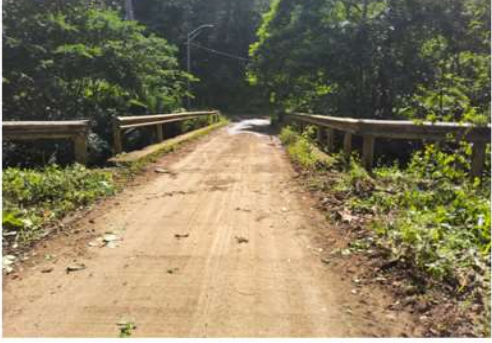
NOTA	NO EXISTE			DÍA	MES	AÑO	NOTA	GUARDAVÍA DOBLE FUNCIÓN BARANDAS ENNEGRECIDAS Y FALTANTE		DÍA	MES	AÑO	NOTA	DRENAJES NO SE EXTIENDEN HASTA NIVEL INFERIOR DE VIGAS		DÍA	MES	AÑO
				17	3	2023				17	3	2023				17	3	2023
No.	4	UBICACIÓN	VISTA INFERIOR		No.	5	UBICACIÓN	VISTA LATERAL		No.	6	UBICACIÓN	VISTA DE CAUCE

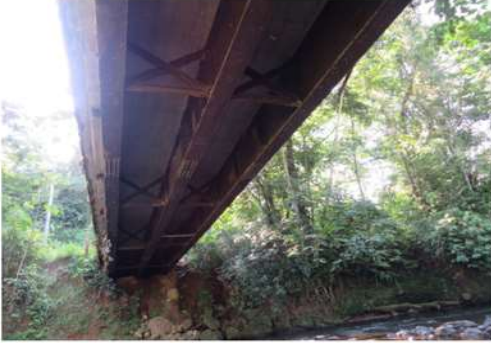
NOTA	VIGA DE ACERO T Y ARRIOSTRE EN ANGULAR HN OXIDACIÓN			DÍA	MES	AÑO	NOTA	CERCANÍAS A ELEMENTOS CON MALEZA Y ARBOLES		DÍA	MES	AÑO	NOTA	NO SE OBSERVÓ CAMBIO EN CAUSE		DÍA	MES	AÑO
				17	3	2023				17	3	2023				17	3	2023

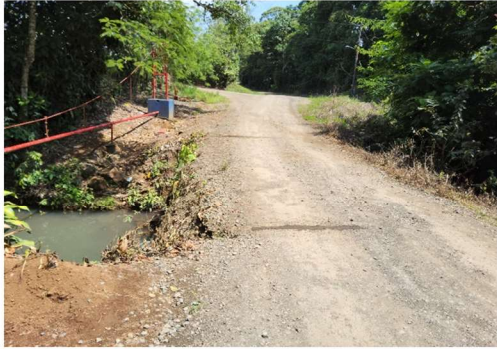
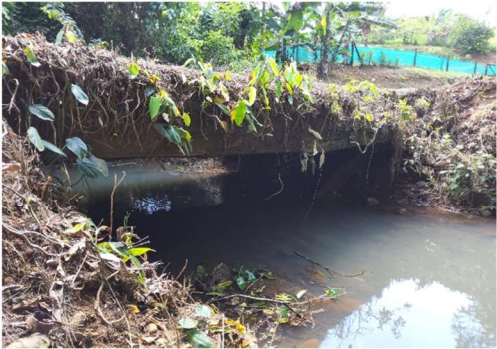
NOTA	NO EXISTE		DÍA	MES	AÑO	NOTA	SIN SEÑALIZACIÓN NIBARANDAS		DÍA	MES	AÑO	NOTA	SIN DRENAJES NI CONTENCIÓN DE MATERIAL DE APROXIMACIÓN		DÍA	MES	AÑO
			17	3	2023				17	3	2023				17	3	2023
No.	4	UBICACIÓN	VISTA INFERIOR		No.	5	UBICACIÓN	VISTA LATERAL			No.	6	UBICACIÓN	VISTA DE CAUCE

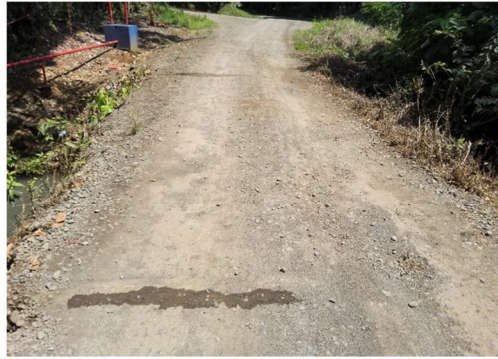
NOTA	SURCOS EM HUELLA DE VEHUCLOS		DÍA	MES	AÑO	NOTA	COLORACION POR ATAQUES DE BIOTICOS/ ABERTURAS CON PEIDRAS		DÍA	MES	AÑO	NOTA	RUPTURA DE VIGAS POR ATAQUE DE PUDRICION		DÍA	MES	AÑO
			17	3	2023				17	3	2023				17	3	2023
No.	6	UBICACIÓN	BASTION		No.	8	UBICACIÓN	B.BASTIÓN 1		No.	11	UBICACIÓN	OTROS SEÑALIZACION

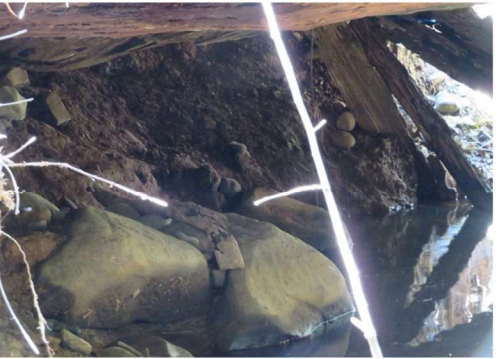
NOTA	COLAPSO DE MATERIAL DE APROXIMACION		DÍA	MES	AÑO	NOTA	HUMEDAD A BASE DE BASTIÓN		DÍA	MES	AÑO	NOTA	SIN ROTULACION/ SEÑALIZACION/ILUMINACION		DÍA	MES	AÑO
			17	3	2023				17	3	2023				17	3	2023

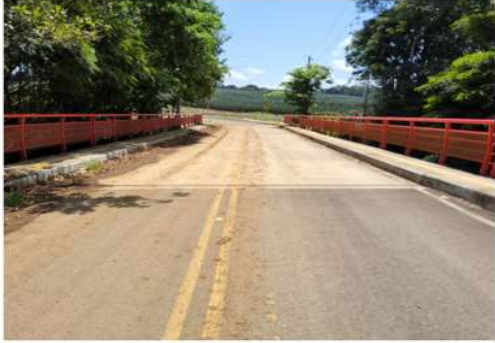
NOTA				DÍA	21	MES	3	AÑO	2023	NOTA	FALTAN BARRERAS DE SEGURIDAD	DÍA	21	MES	3	AÑO	2023
No.	4	UBICACIÓN	VISTA INFERIOR	No.	5	UBICACIÓN	VISTA LATERAL	No.	6	UBICACIÓN	VISTA DE CAUCE

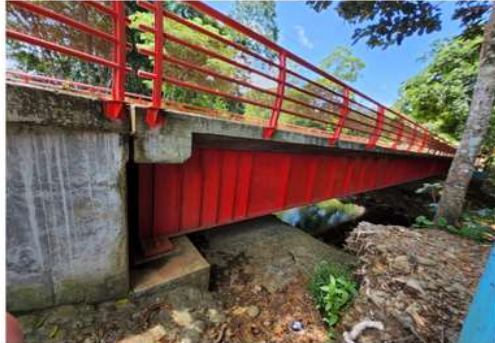
NOTA	VIGA DE ACERO I Y ARRIOSTRE EN ANGULAR HN			DÍA	21	MES	3	AÑO	2023	NOTA	DRENAJES HASTA NIVEL INFERIOR DE VIGAS	DÍA	21	MES	3	AÑO	2023

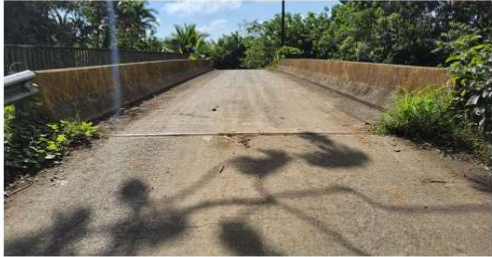
NOTA					DÍA	MES	AÑO	NOTA		PINTURA DE BARRERA POCO VISIBLE			DÍA	MES	AÑO	NOTA		DRENAJES SIN EXTENDER HASTA NIVEL INFERIOR DE VIGAS			DÍA	MES	AÑO
					21	3	2023						21	3	2023						21	3	2023
No.	4	UBICACIÓN	VISTA INFERIOR			No.	5	UBICACIÓN	VISTA LATERAL			No.	6	UBICACIÓN	VISTA DE CAUCE

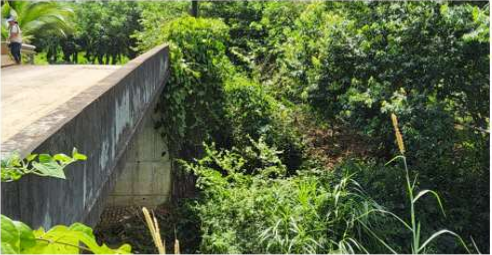
NOTA		VIGA DE CONCRETO PREFABRICADAS SECCIÓN CANALETA			DÍA	MES	AÑO	NOTA		CERCANÍAS A ELEMENTOS CON MALEZA Y ARBOLES			DÍA	MES	AÑO	NOTA		NO SE OBSERVÓ CAMBIO EN CAUSE			DÍA	MES	AÑO
					21	3	2023						21	3	2023						21	3	2023

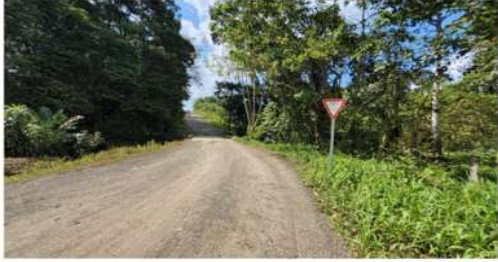
NOTA	NO EXISTE			DÍA	MES	AÑO	NOTA	PINTURA DE BARRERA POCO VISIBLE			DÍA	MES	AÑO	NOTA	ELEMENTOS DE PROTECCION DE BORDE SIN FIJACION ADECUADA A TABLERO.			DÍA	MES	AÑO
				22	3	2023					22	3	2023					22	3	2023
No.	4	UBICACIÓN	VISTA INFERIOR			No.	5	UBICACIÓN	VISTA LATERAL			No.	6	UBICACIÓN	VISTA DE CAUCE

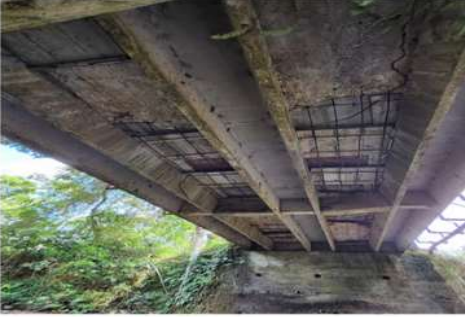
NOTA	LOSA DESCASCARADA/ACERO EXPUESTO/ VIGAS DESALINIADAS			DÍA	MES	AÑO	NOTA	NO CUENTA CON DRENAJES/ ACUMULACION DE SEDIMENTOS EN BORDE DE LOSA			DÍA	MES	AÑO	NOTA	ANCHO DE PUENTE / ESTRECHA ENTRADA DE CAUSE			DÍA	MES	AÑO
				22	3	2023					22	3	2023					22	3	2023

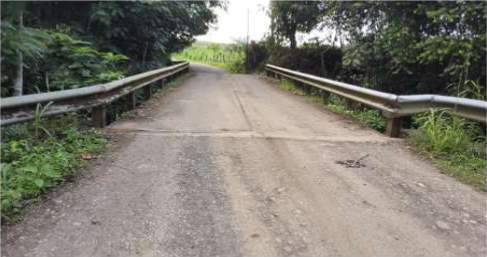
NOTA	NO EXISTE			DÍA	MES	AÑO	NOTA	ONDULACIÓN EN AMBAS JUNTAS			DÍA	MES	AÑO	NOTA	NO CUENTA CON DRENAJES			DÍA	MES	AÑO
				22	3	2023					22	3	2023				22	3	2023	
No.	4	UBICACIÓN	VISTA INFERIOR			No.	5	UBICACIÓN	VISTA LATERAL			No.	6	UBICACIÓN	VISTA DE CAUCE

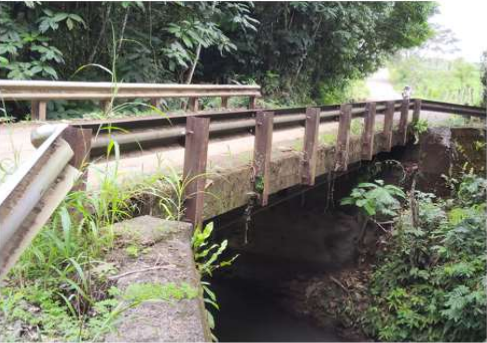
NOTA	VIGA DE ACERO I Y ARRIOSTRE EN VIGA H			DÍA	MES	AÑO	NOTA	CERCANÍAS A ELEMENTOS CON MALEZA Y ARBOLES			DÍA	MES	AÑO	NOTA	NO SE OBSERVÓ CAMBIO EN CAUSE			DÍA	MES	AÑO

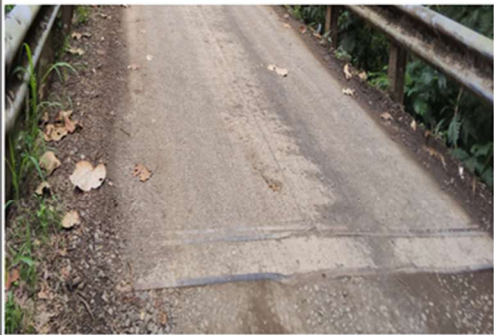
NOTA	AGREGADO GRUESO EXPUESTO POR ABRASIÓN / VARILLA EXPUESTA. ONDULACIÓN / SURCOS			DÍA	MES	AÑO	NOTA	GUARDAVÍA FUNCIÓN DE BARRANDA OXIDACIÓN			DÍA	MES	AÑO	NOTA	DEFORMACIÓN/ OXIDACIÓN		
				22	3	2023					22	3	2023				
No.	6	UBICACIÓN	4.JUNTA DE EXPANSIÓN FILTRACIÓN DE AGUA		No.	8	UBICACIÓN	11. APOYOS		No.	11	UBICACIÓN	13. CUERPO DE BASTIÓN

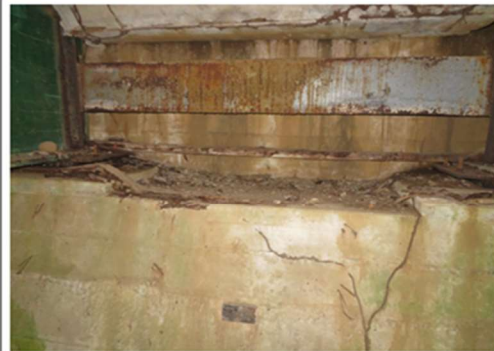
NOTA	FILTRACIÓN EN VIGA CABEZAL/ OXIDACIÓN DE VIGA Y ARRIOSTRE			DÍA	MES	AÑO	NOTA	OXIDACIÓN PLACAS DE APOYOS Y LEVE DEFORMACION DE NEOPRENO			DÍA	MES	AÑO	NOTA	MURO PANTALLA		
				22	3	2023					22	3	2023

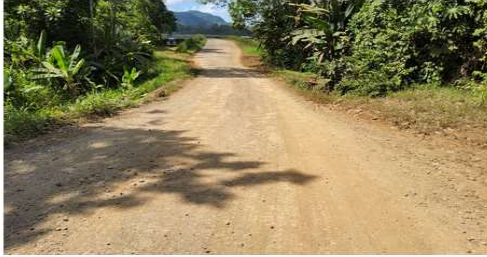
NOTA	NO EXISTE			DÍA	MES	AÑO	NOTA	SIN SEÑALIZACIÓN NI BARANDAS			DÍA	MES	AÑO	NOTA	SIN DRENAJES NI CONTENCIÓN DE MATERIAL DE APROXIMACIÓN				
				22	3	2023					22	3	2023				22	3	2023
No.	4	UBICACIÓN	VISTA INFERIOR			No.	5	UBICACIÓN	VISTA LATERAL			No.	6	UBICACIÓN	VISTA DE CAUCE

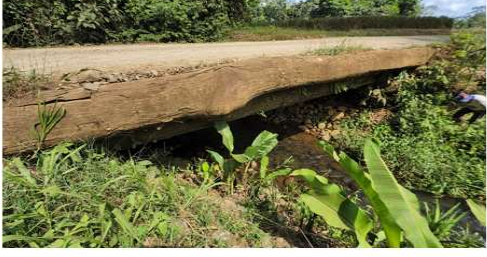
NOTA	8 VIGAS DE TRONCOS DE MADERA.			DÍA	MES	AÑO	NOTA	CERCANÍAS A ELEMENTOS CON MALEZA Y ARBOLES			DÍA	MES	AÑO	NOTA	NO SE OBSERVÓ CAMBIO EN CAUSE

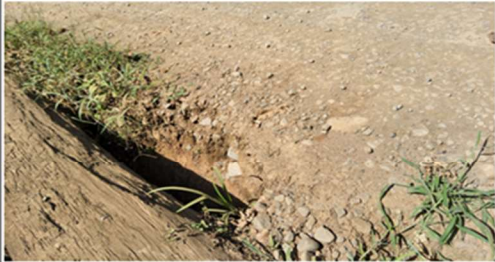
NOTA	AGUJEROS EN LOSA DE LASTRE		DÍA	MES	AÑO	NOTA	COLORACION POR ATAQUES DE BIOTICOS		DÍA	MES	AÑO	NOTA	FISURAS Y SURCOS POR ATAQUE DE INSECTOS		DÍA	MES	AÑO
			22	3	2023				22	3	2023				22	3	2023
No.	6	UBICACIÓN	BASTION			No.	8	UBICACIÓN	13.BASTIÓN 1			No.	11	UBICACIÓN	OTROS SEÑALIZACION

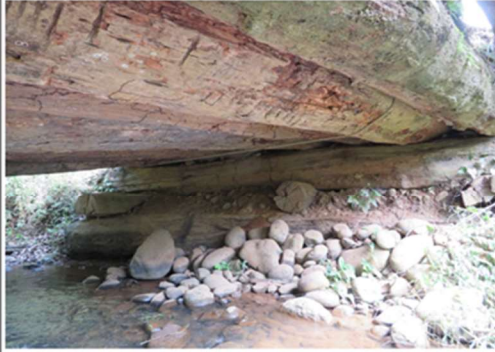
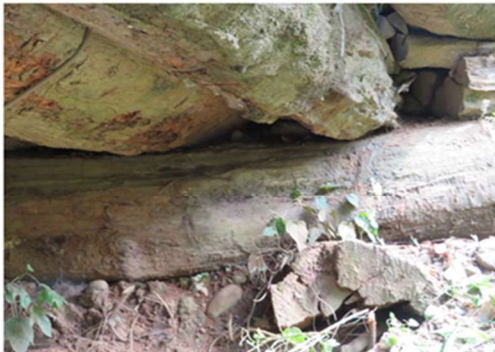
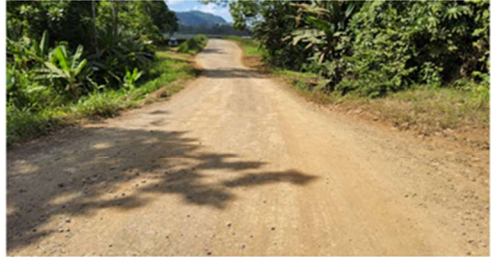
NOTA	TRONCOS DE MADERA EN CONTACTO HUMEDAD Y SOCAVACION		DÍA	MES	AÑO	NOTA	ELEMENTOS SIN FIJAR ADECUADAMENTE		DÍA	MES	AÑO	NOTA	SIN ROTULACION/ SEÑALIZACION/ILUMINACION		DÍA	MES	AÑO

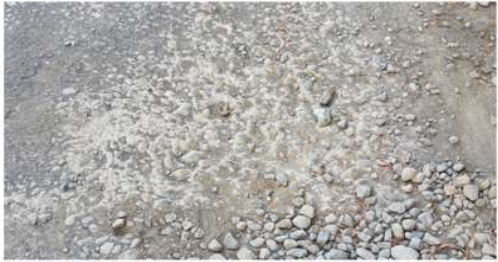
NOTA	ONDULACIONES /SURCOS/ AGREGADO GRUESO EXPUESTO			DÍA	23	MES	3	AÑO	2023	NOTA	SIN FIJACIÓN ADECUADA/ OXIDACIÓN			DÍA	23	MES	3	AÑO	2023
NOTA	PERFIL DE FORMALETA OXIDACIÓN AVANZADA			DÍA	23	MES	3	AÑO	2023										
No.	6	UBICACIÓN	12. ALETONES Y CUERPO DE BASTIONES		No.	8	UBICACIÓN	13.BASTIÓN 1 Y 2		No.	11	UBICACIÓN	SEGURIDAD VIAL
