**INSTITUTO TECNOLÓGICO DE COSTA RICA
ESCUELA DE CIENCIA E INGENIERÍA DE LOS MATERIALES**

**“Verificación del Programa de Puntos de Inspección (PPI)
Ejecutado para la Estructura Metálica del Nuevo Puente sobre el
Río Virilla en la Ruta Nacional N° 147”**

REALIZADO POR: JUAN PABLO QUIRÓS LEIVA

Cartago; junio, 2018

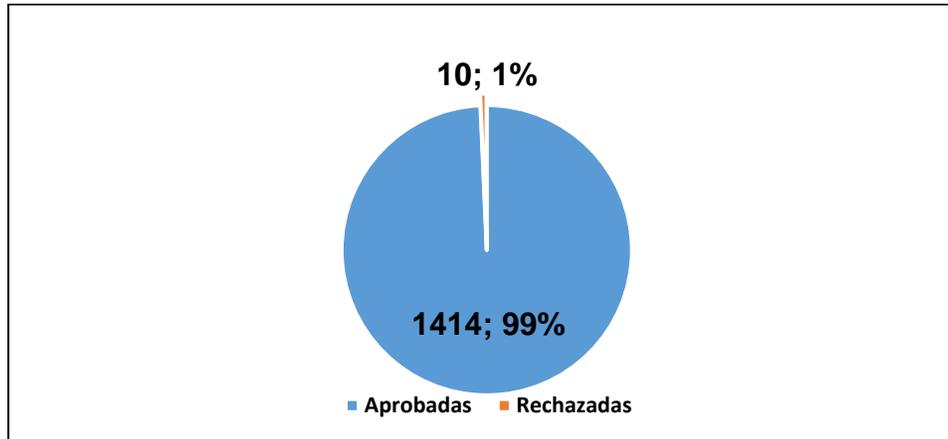
FIGURA 29. Gráfica de Mediciones para Operación de Corte.

Por ejemplo, en la figura 29 se expresa como de un total de 1424 mediciones, 1414 fueron aprobadas y solo 10 de ellas rechazadas; para un porcentaje total de aprobación de un 99,3 %. Estas dimensiones rechazadas se evidencian en el Anexo 3, específicamente, para la subdivisión de la pila dos, para la colada 7504929 de 22 mm de espesor. En ese reporte se puede ver cómo, para cada una de las piezas designadas como PL2-35-1.2 A y PL2-35-1.2 B, se realizaron cinco dimensiones; las cuales fueron rechazadas justamente puesto que violan los límites impuestos en las tolerancias dimensionales de los planos de taller. Las medidas teóricas de los planos superaron en gran medida a las medidas reales que se obtuvieron, lo que puede indicar algún error en la programación del corte más que una mala ejecución de la operación. Un error de programación en el corte puede conllevar desde mal ingreso de los datos en el programa, hasta una selección errónea del mismo en el momento que se inicia la operación.

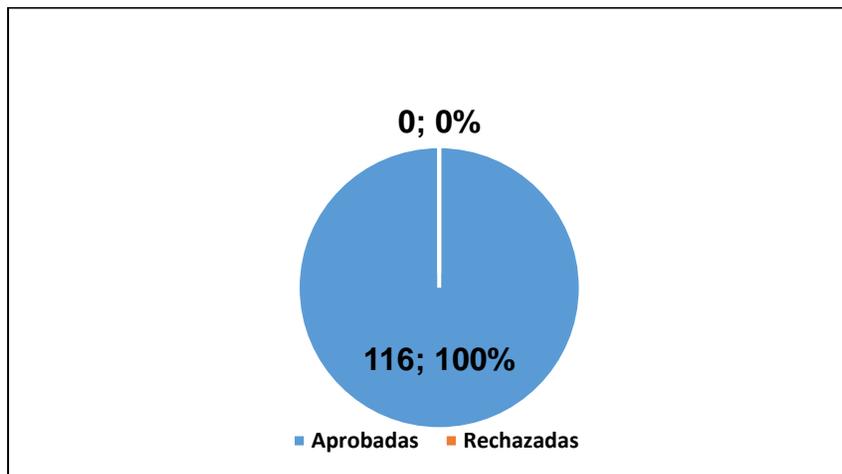
FIGURA 30. Gráfica de Mediciones para Operación de Armado.

Por su parte, la figura 30 demuestra como para la operación de armado, se obtuvo un porcentaje de aprobación del 100 %. Esto indica que todas las mediciones realizadas en el momento del armado se encontraban en el rango establecido por los planos de taller. Consecuentemente, tanto el armador como el inspector se encontraron atinados en el proceso de armado de la estructura.

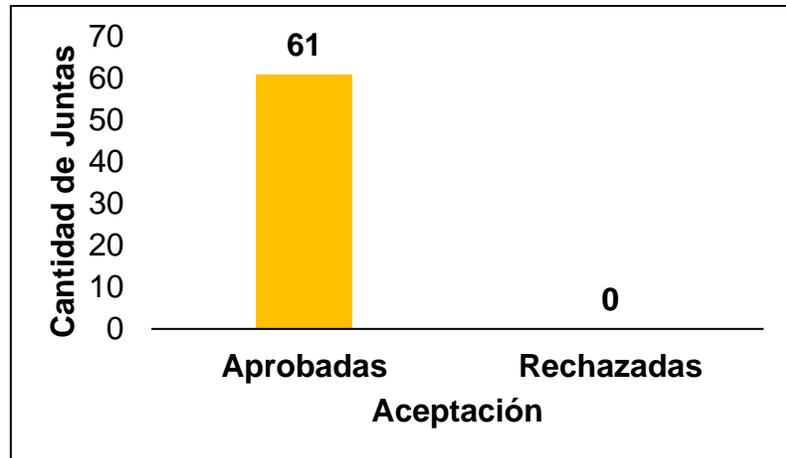
FIGURA 32. Gráfica de Cordones de Soldadura Sometidos a Ensayo de Partículas Magnéticas de Autocontrol para la Pila Uno.

Al igual que para la inspección visual, la pila uno presenta un 100 % de aprobación en los ensayos de partículas magnéticas de autocontrol. Esto indica que estas juntas cumplen con lo requerido según las figuras 23 y 24.

Por lo tanto, es necesario aclarar que los resultados de las juntas presentados en la figura 36 son para secciones distintas a los presentados en la figura 32. Con esto, no es posible verificar directamente que lo que reportó STEEL es correcto, pero si se puede tener una idea de la veracidad de estos datos ya que el resto de la junta no presentó defecto alguno en su inspección.

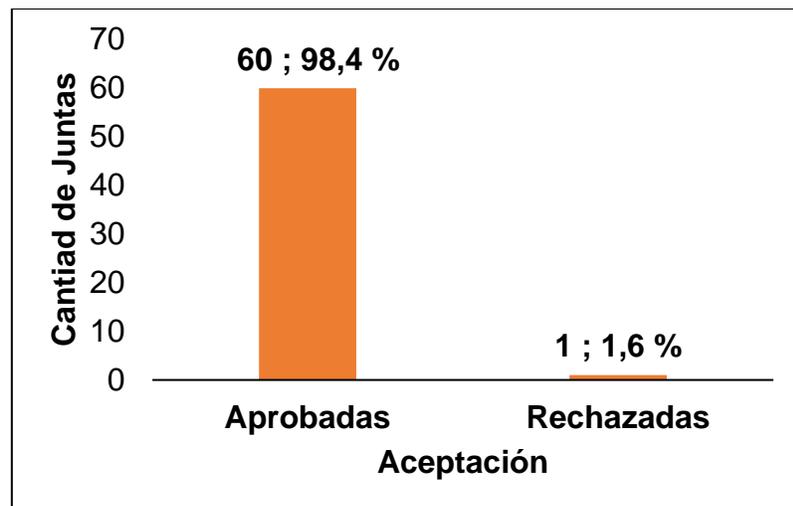
FIGURA 39. Gráfica de Cordones de Soldadura Sometidos a Ensayo de Partículas Magnéticas de Autocontrol para la Pila Dos.

Al igual que para la inspección visual de la pila dos, solo una junta impidió el 100 % de aprobación en la estructura. Este defecto se muestra en el *Anexo 5.2* para el informe del tramo

dos izquierdo de viga. El defecto encontrado por el ensayo de partículas magnéticas corresponde a una fisura alargada de 1,9 mm de longitud en la junta seis.

Para el rechazo de esta imperfección no es necesario observar las figuras 23 y 24 del criterio de aceptación para partículas magnéticas. Esto se debe a que, en los criterios de aceptación de inspección visual de este marco teórico, o bien, propiamente en la norma *AWS D1.5 (2015)*, se establece que las fisuras o grietas deben ser rechazadas inmediatamente sin excepción alguna.

Las grietas funcionan como concentradores de esfuerzos en un cordón de soldadura por lo que, bajo la aplicación de carga, la grieta puede no soportar el esfuerzo presentado y tenderá a alargarse aún más. Finalmente, una grieta propensa a alargarse de esa manera, puede ocasionar la falla del cordón y del ensamble que este una. De esta forma, es vital rechazar cualquier grieta que se presente en las juntas, tal y como se hizo en esta ocasión.

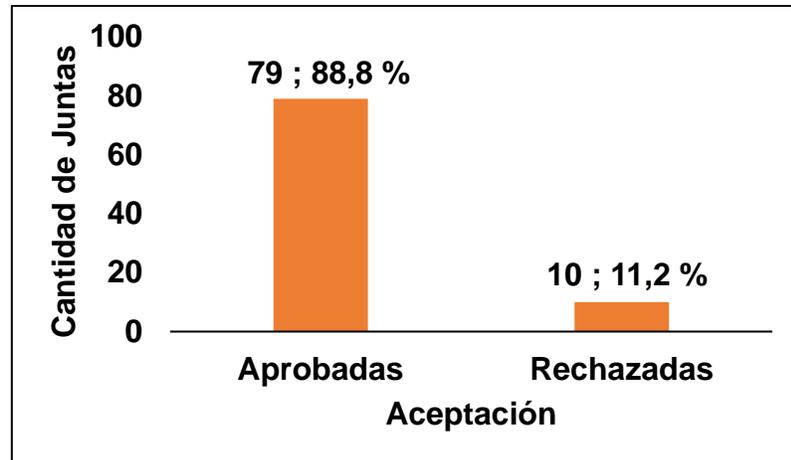
FIGURA 40. Gráfica de Cordones de Soldadura Sometidos a Ensayo de Ultrasonido de Autocontrol para la Pila Dos.

Los resultados del ultrasonido, reflejados en la figura 40, representan varias juntas de soldadura rechazadas para un porcentaje de aprobación de 88,8 %. Estas soldaduras rechazadas se muestran a lo largo de los informes del Anexo 5.3. De la misma manera que lo ocurrido en los ultrasonidos de la pila uno, los resultados arrojan rating de indicaciones menores a +8 por lo que, según norma, son categorizados como clase A y, por ende, rechazados.

Es importante destacar como, para esta ocasión, existieron cuatro juntas rechazadas más de las que se obtuvieron para la pila uno. Esto puede deberse a diferentes condiciones de operación. No obstante, los diez defectos de la pila dos se presentaron de forma distribuida en diferentes secciones de la pila. Por lo tanto, los errores en la soldadura pudieron provenir de creación de óxidos debido a las condiciones atmosféricas del trabajo en campo. Esta oxidación pudo provocar porosidades u otros defectos que impiden la aceptación de la junta.

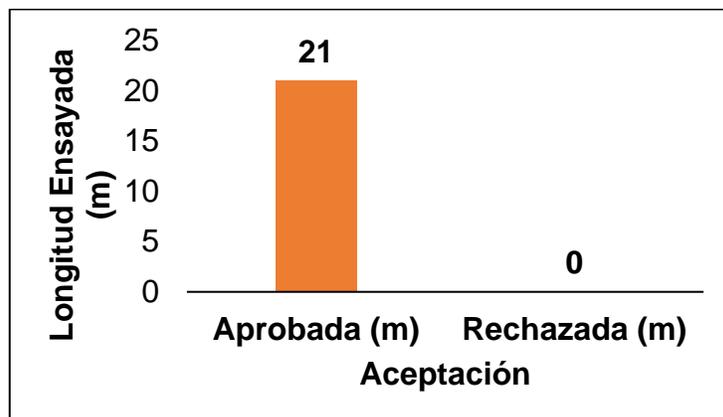
FIGURA 43. Gráfica de Cordones de Soldadura Sometidos a Ensayo de Partículas Magnéticas de Verificación para la Pila Dos.

Con base en la figura anterior, se muestra que toda la longitud ensayada por partículas magnéticas cumple con las condiciones de las figuras 23 y 24. En el proceso de autocontrol, se identificó una fisura por la que una junta fue rechazada en primera instancia. Sin embargo, el proceso de verificación se da en diferentes longitudes que el de autocontrol, por lo que se debe confiar en la reparación indicada en el informe de STEEL. Igualmente, el ensayo de verificación no brinda otro defecto existente en la longitud ensayada por lo que se considera que, la totalidad de esta se encuentra de la misma forma.

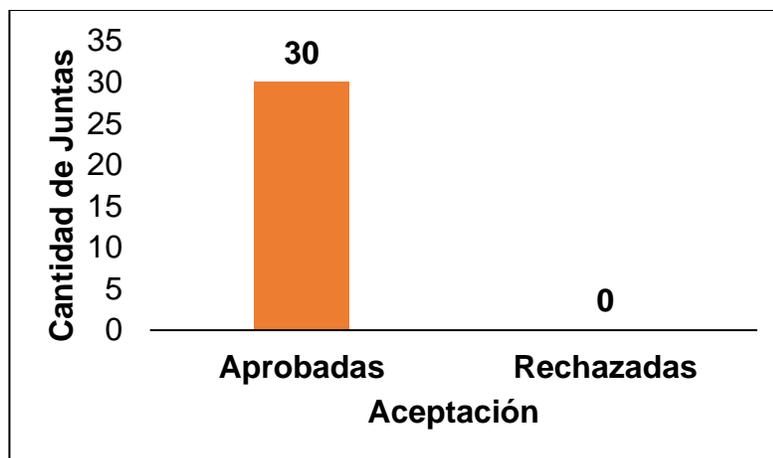
FIGURA 44. Gráfica de Cordones de Soldadura Sometidos a Ensayo de Radiografía de Verificación para la Pila Dos.

En esta ocasión, el ensayo radiográfico de verificación para pila dos aprueba todas las juntas ensayadas. No se señala la presencia de algún defecto significativo dentro de los cordones de soldadura. Sin embargo, los informes presentados en el *Anexo 5.5* demuestran como si hay presencia de porosidades en las juntas, las cuales no son consideradas peligrosas con base en las figuras 23 y 24 del marco teórico. Asimismo, es posible corroborar que las juntas sometidas a ensayos aseguran el buen comportamiento de la unión que también fue sometida a ultrasonido como método de autocontrol.

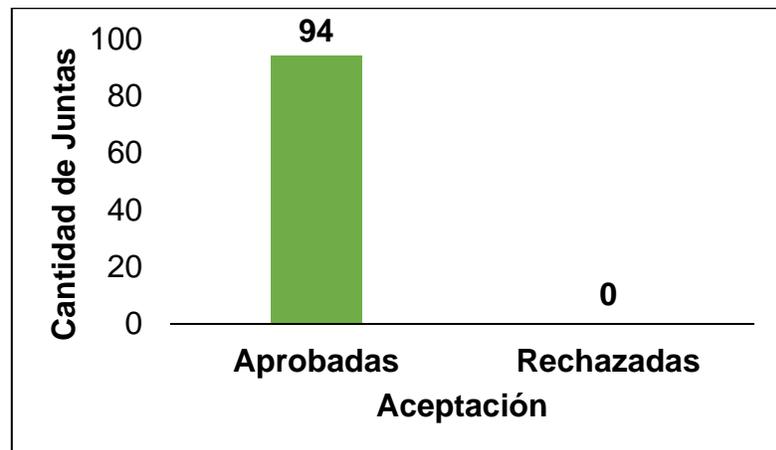
FIGURA 45. Gráfica de Cordones de Soldadura Sometidos a Inspección Visual de Autocontrol para el tablero.

La figura 45, muestra la inspección visual con un 100 % de aprobación. Esto brinda una noción de que el cordón de soldadura se encontró correcto superficialmente. Sin embargo, fue necesaria la realización del ensayo de partículas magnéticas para descubrir pequeños defectos que el ojo humano sea incapaz de detectar.

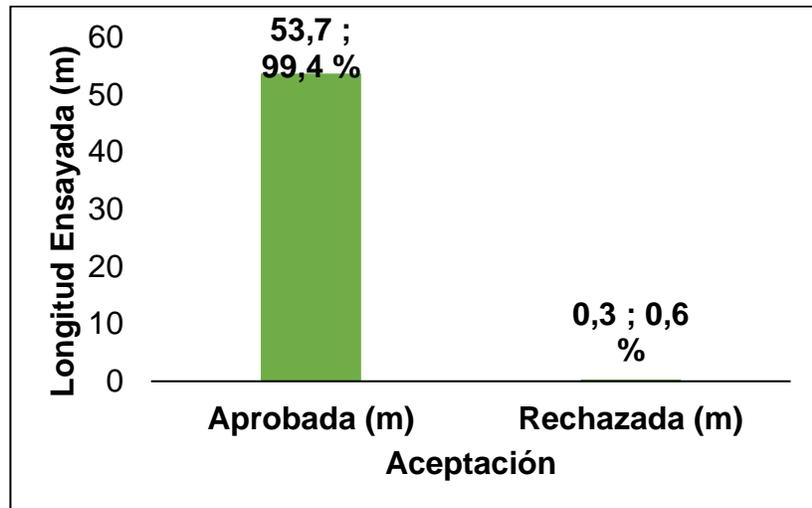
FIGURA 50. Gráfica de Cordones de Soldadura Sometidos a Ensayo de Partículas Magnéticas de Verificación para el tablero.

La figura 50 muestra como los resultados de partículas magnéticas de verificación poseen una peculiaridad. Según el informe, se detectó una fisura de 300 mm de longitud en la viga dos derechas del tablero. El informe indica que se reparó de forma inmediata por lo que se procede con la posterior aprobación de la unión.

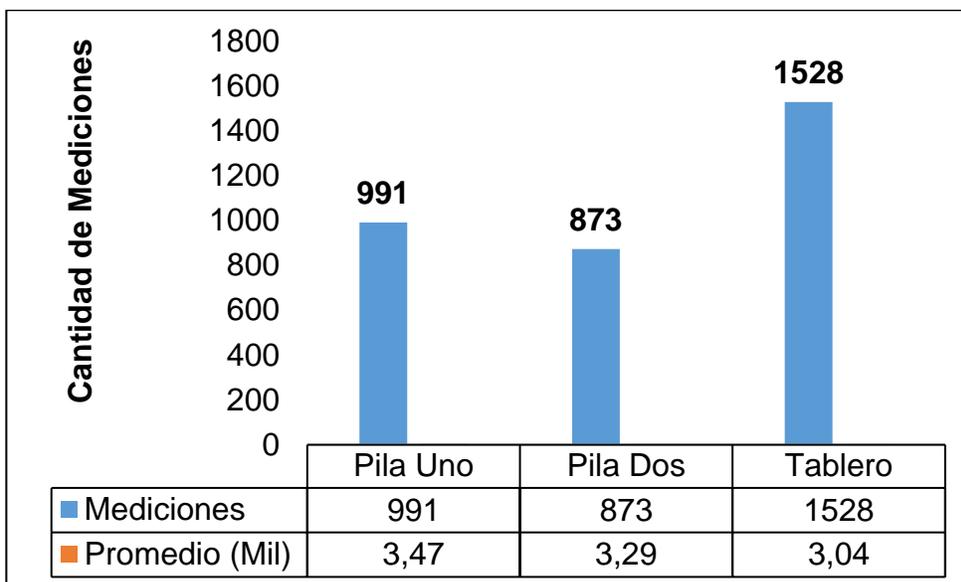
FIGURA 52. Gráfica de Mediciones de Perfil de Anclaje para los Tres Principales Conjuntos de la Estructura.

La figura 45 detalla el número de mediciones que se realizaron para cada uno de los conjuntos de la estructura metálica. Cada una de estas mediciones posee un valor promedio de perfil de anclaje que se puede observar en la tabla adjunta al gráfico anterior. De esta forma se tiene un perfil de anclaje promedio de 3,47; 3,29 y 3,04 mil para la pila uno, la pila dos y el tablero; respectivamente. Por lo tanto, es posible declarar que cada uno de estos conjuntos supera correctamente los valores expuestos en el marco teórico de este documento. Consecuentemente, la superficie se encuentra en condiciones aceptables para ser sometida al proceso de pintura.

Es importante resaltar que, los valores expuestos en la figura 45, corresponden a un promedio de una gran cantidad de mediciones. Por tanto, si se desean conocer todos los valores de perfil de anclaje tomados, es necesario dirigirse al *Anexo 7*. En dicho anexo, se puede apreciar cómo, en algunas ocasiones, el perfil de anclaje no supera lo que estipula el contrato de obra. En estos casos, y cuando haya mediciones cercanas que no sobrepasen el valor mínimo, es necesario volver a ejecutar el proceso de “sandblasting” en dichas zonas. Con esto, se busca homogeneidad en la superficie y que no existan secciones que no cumplan con los parámetros estipulados, a pesar que el valor promedio así lo indique.

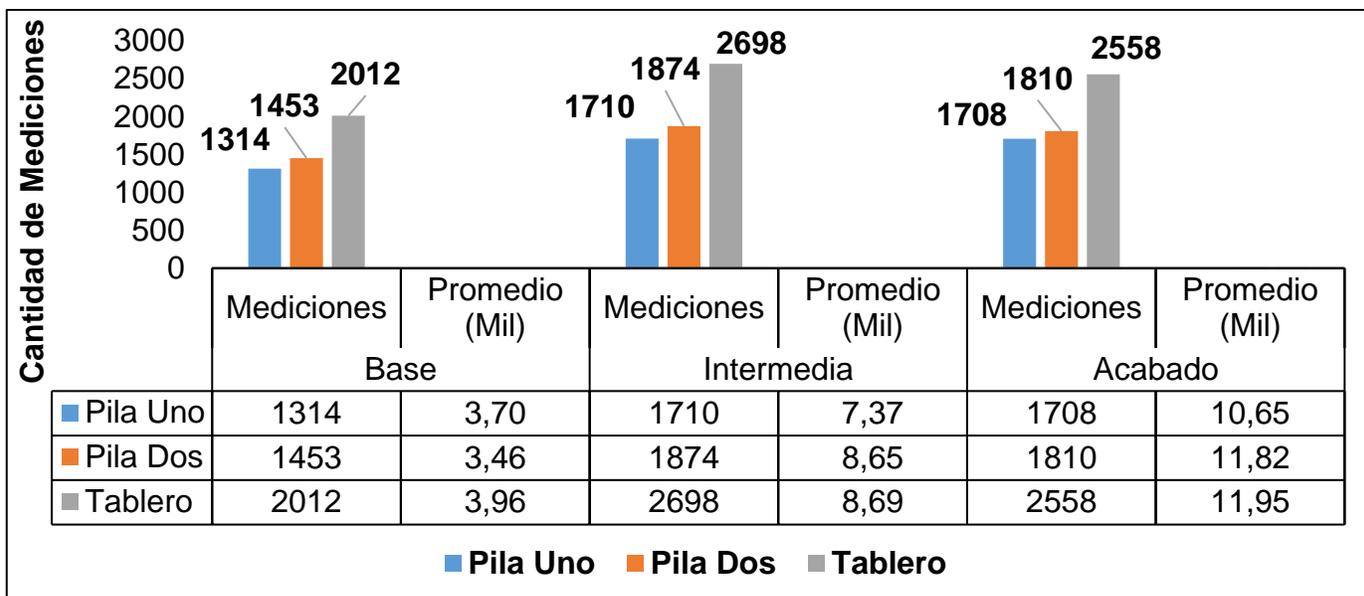
FIGURA 53. Gráfica de Mediciones de Espesor de las Tres Capas de Pintura para los Tres Principales Conjuntos de la Estructura.

Ahora bien, analizando los resultados de la figura 46, se aprecia cómo, para la capa base, el valor promedio de los tres conjuntos supera los 3 mil establecidos en los planos. De igual forma lo hace la capa intermedia que supera los 7 mil en todos sus conjuntos y la capa de acabado que sobrepasa los 10 mil. Es importante señalar que estas mediciones se realizaron en el transcurso del proceso, de forma que no se puede aplicar la capa intermedia si la capa base no cumple con lo impuesto por los planos. Existen inspectores
