Evaluación de la condición superficial de pavimentos por medio de Trimble Trident

Proyecto final de graduación para optar por el grado de
Licenciatura en Ingeniería en Construcción

Esteban Méndez Torres

Cartago, Julio 2019.

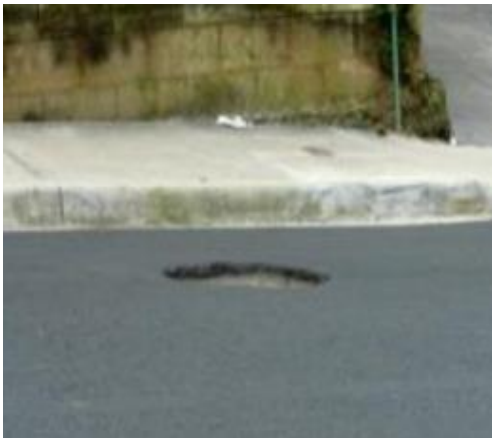
Figura 90. Tapa de registro pluvial hundida
Fuente: Ministerio de Obras Públicas y Transportes, 2011

Estos tipos especiales de deterioro poseen una deducción igual a cero debido a que no se toman en cuenta en el cálculo del índice de condición del pavimento. Sin embargo, es de suma importancia tomarlos en cuenta, por lo que, durante la evaluación de las cuatro rutas se levantaron dichas fallas; por unidad y con una severidad asociada. En la sección de control 19002 se encontraron dos tapas de registros pluviales desniveladas.

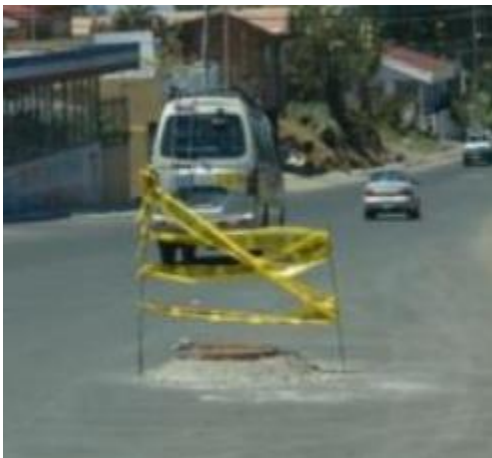
Figura 91. Tapa de registro pluvial levantada
Fuente: Ministerio de Obras Públicas y Transportes, 2011
