CONSTANCIA DE DEFENSA PÚBLICA DE PROYECTO DE GRADUACIÓN

Evaluación de las edificaciones del CEN-CINAI, CECUDI, UCADEA y Municipalidad de Atenas por medio del ISCE, Ley 7600 y el Reglamento del Benemérito Cuerpo de Bomberos de Costa Rica.

This project consists in the evaluation of the buildings of Cen-Cinai, Care network CECUDI, UCADEA and the Municipality of the headquarters of Atenas in Alajuela.

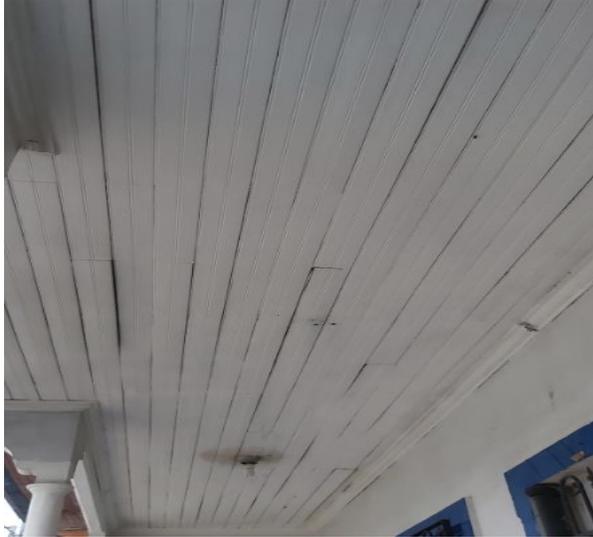
Figura 10. Cielo Rasos nivel 1 Municipalidad Atenas
Fuente: Tomada en Sitio (2020)

En la figura 10 y 11 se refleja el estado de los cielos rasos en la estructura, evidenciando la falta de mantenimiento para este sector.

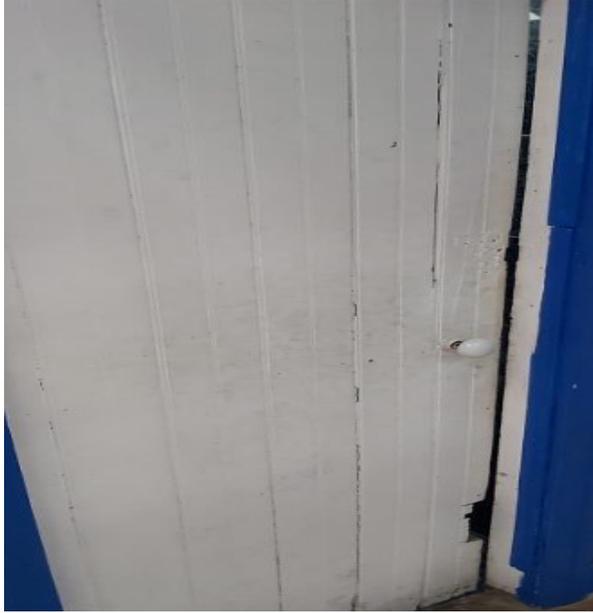
Figura 14. Pisos nivel 2 Municipalidad Atenas
Fuente: Tomada en Sitio (2020)

Las puertas dañadas en la edificación son las de los baños, como se puede observar en la figura 14. Cabe mencionar que la estructura no tiene ningún baño para discapacitados y estos son de uso mixto.

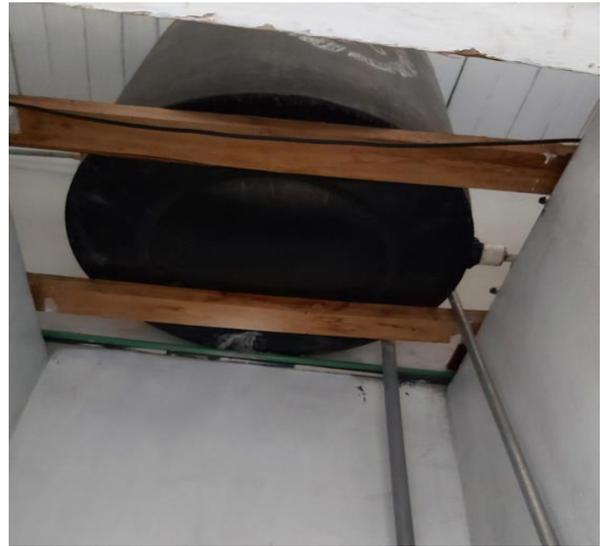
Figura 17. Sistema alterno de agua del edificio municipal
Fuente: Tomada en Sitio (2020).

La estructura cuenta con el abastecimiento principal de Acueductos y Alcantarillados, cuando este no funciona se tiene un sistema alterno de suministro con un tanque de 1 m³ de capacidad. Esta agua no es apta para el consumo.

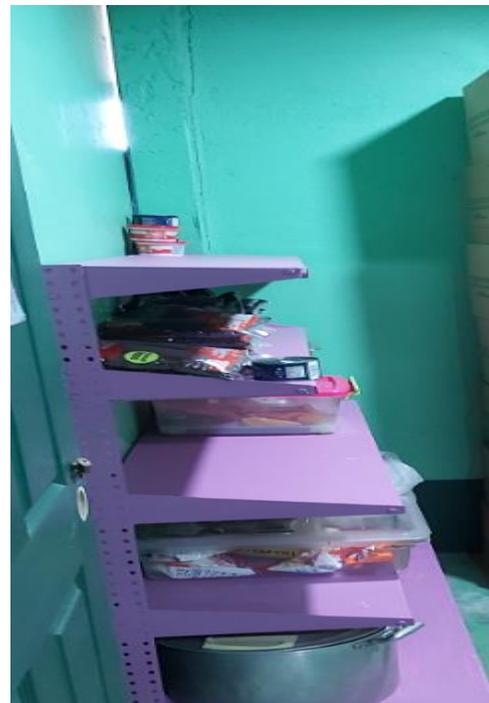
Figura 20. Interacción de los elementos estructurales del Cen-Cinai Santa Eulalia

En la figura 20 se observa una mala interacción de los elementos estructurales de la zona de la alacena y cocina, donde existe una abertura.

La figura 20 muestra que las remodelaciones hechas a la estructura, han sido realizadas de manera empírica, con una mala planificación y construcción.

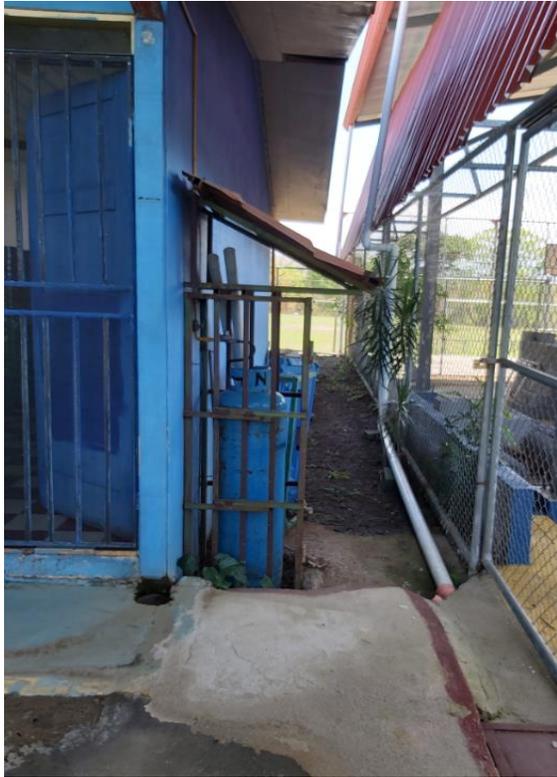
Figura 25. Acceso al exterior y sistema de protección del cilindro de gas Cen-Cinai Santa Eulalia
Fuente: Tomada en Sitio (2020).

Como se ve en la figura 25 el acceso al patio no está adecuado para personas en sillas de ruedas, además este es un área de esparcimiento de los niños, por lo que es peligroso que el cilindro de gas esté cerca, a parte que el sistema de protección carece de seguridad.

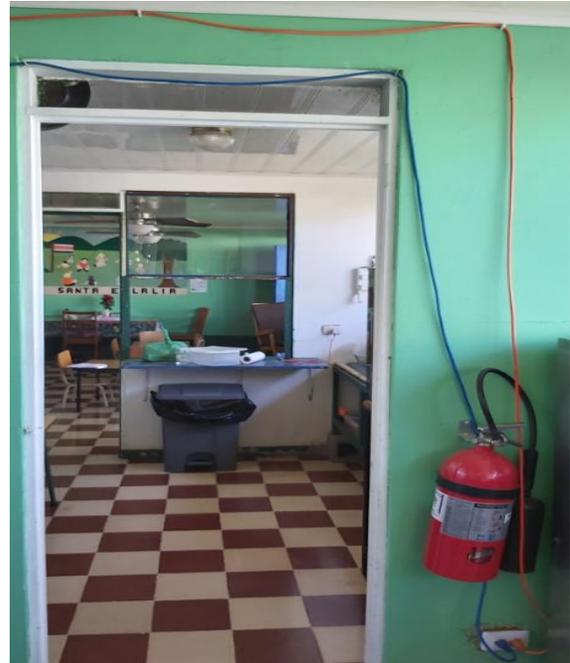
Figura 26. Sistema protección contra Incendios Cen-Cinai Santa Eulalia
Fuente: Tomada en Sitio (2020).

La edificación cuenta con cuatro extintores. La mayoría son del tipo ABC como el que se observa en la figura 26. Se consulta si alguna persona del centro los sabe usar y la mayoría de los colaboradores no están familiarizados.

Los extintores están distribuidos de buena manera en la edificación, pero se revisan y se determina que uno está vencido, lleva más de un año que nadie lo ha ido a cambiar. Otro punto importante es que no están rotulados ni tampoco enmarcados, como se puede ver claramente en la figura 26.

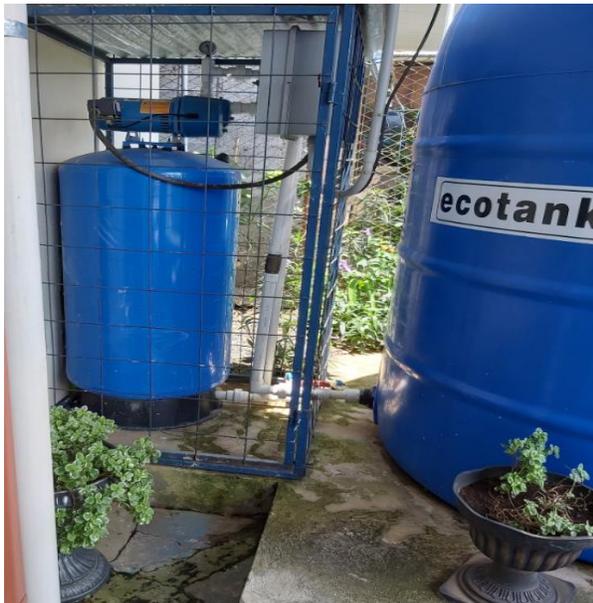
Figura 29. Sistema Abastecimiento de agua Cen-Cinai Santa Eulalia
Fuente: Tomada en Sitio (2020).

El abastecimiento de agua del edificio se encuentra en buenas condiciones. Cuentan con dos tanques de agua uno de 5 m³ y el otro de 1 m³, en la figura 29 se observa el sistema del tanque de 5 m³.

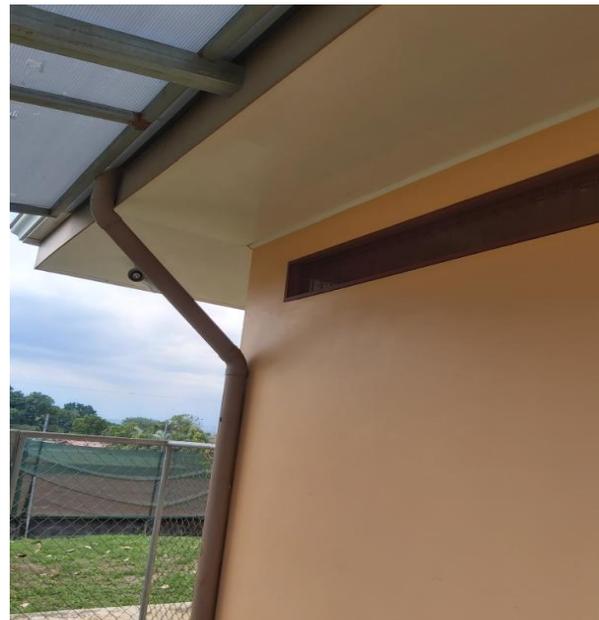
Figura 33. Techos y Drenajes Pluviales de la Red de Cuido - CECUDI

Los techos, cubiertas, aleros y cielo rasos del edificio se encuentran en buen estado, como se observa en la figura 33. Los sistemas de drenajes pluviales funcionan adecuadamente.

La cubierta de techos, drenajes pluviales, no han sufrido daños mayores, que lleguen a afectar el funcionamiento normal de la institución, su estado se ve reflejado en la figura 33.

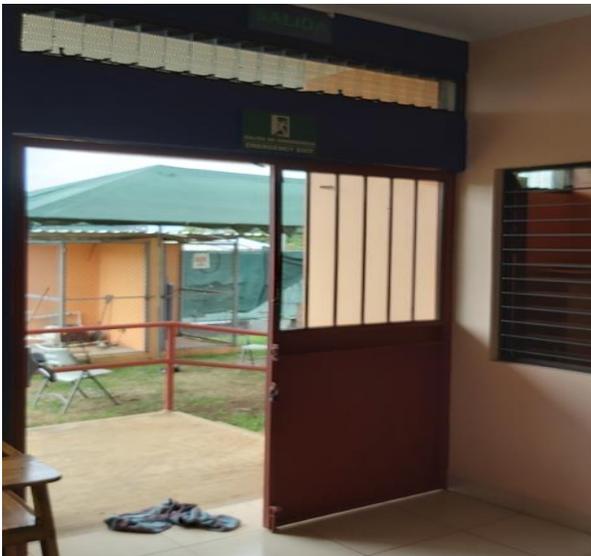
Figura 35. Puertas y Salidas de Emergencia de la Red de Cuido - CECUDI
Fuente: Tomada en sitio (2020).

En general las puertas y ventanas de la edificación se encuentran en buen estado. Las

salidas de emergencia están bien rotuladas, así como los puntos de reunión, como se ve en la figura 35.

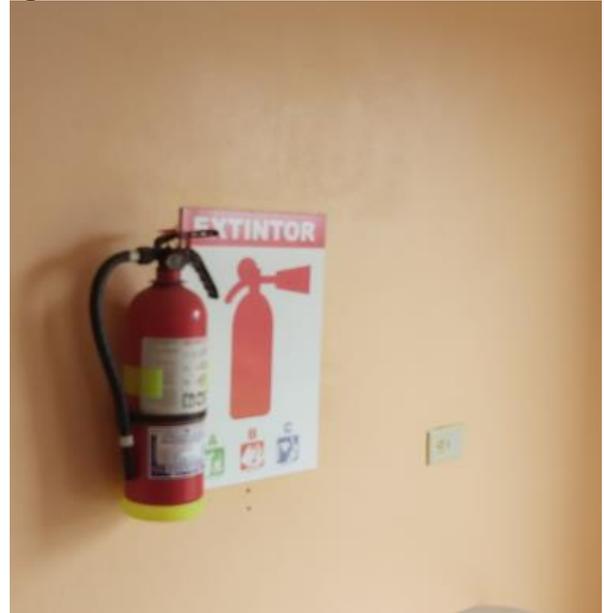
Figura 36. Sistema de Protección contra Incendio de la Red de Cuido - CECUDI
Fuente: Tomada en Sitio (2020).

El edificio tiene 4 extintores, del tipo ABC como se observa en la figura 36.

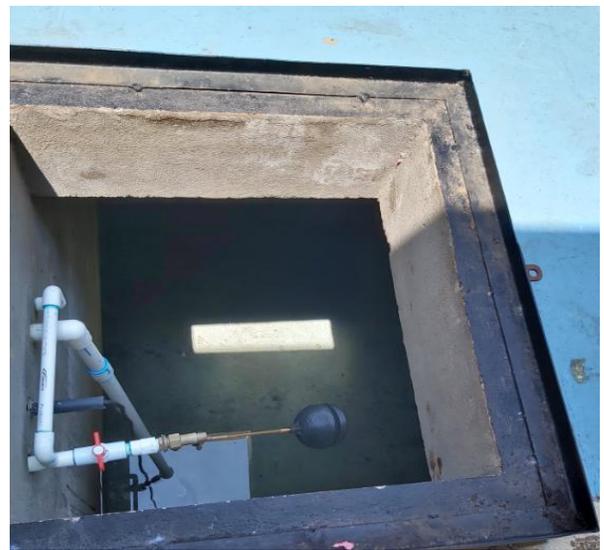
Figura 37. Abastecimiento de agua de la Red de Cuido - CECUDI
Fuente: Tomada en Sitio (2020).

El abastecimiento de agua de la edificación se da mediante un tanque de agua

subterráneo, observado en la figura 37. Este tiene dimensiones 6 m² y una altura aproximada de 1.5 m.

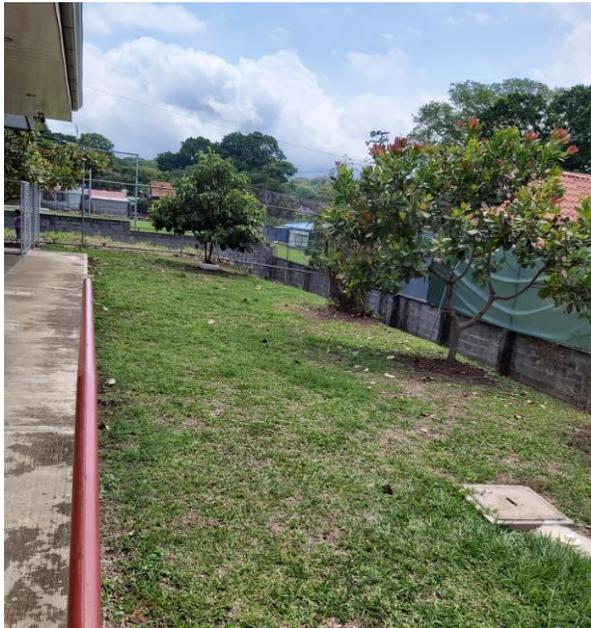
Figura 38. Tanque Séptico de la Red de Cuido -CECUDI
Fuente: Tomada en sitio (2020).

En la figura 38 y 39, se visualiza la ubicación del tanque séptico y el cilindro de gas, el cual se encuentra en la parte trasera del terreno.

El tratamiento de las aguas residuales se realiza mediante un tanque séptico. Su ubicación es buena en la parte trasera de las aulas como se observa en la figura 38. El problema principal es que no se le da mantenimiento constante. En seis años solo una vez se le hizo una limpieza y fue porque los servicios sanitarios dejaron de funcionar por la obstrucción de las tuberías.

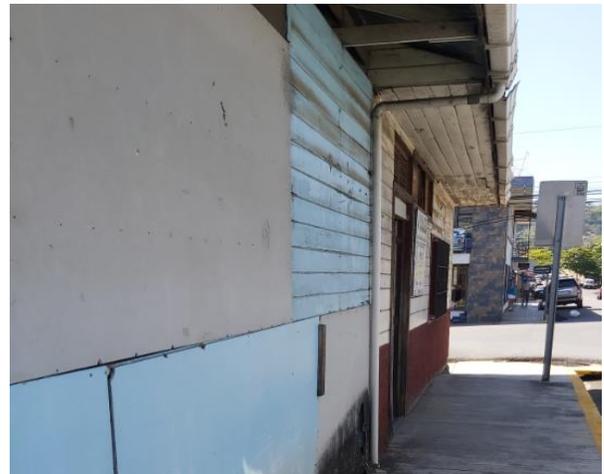
Figura 43. Canoas, Bajantes y aleros UCADEA
Fuente: Tomada en sitio (2020).

En la figura 43, se destaca los drenajes pluviales de la estructura que en su gran mayoría, se ven desgastados pero cumplen su función. De igual forma los aleros.

De igual forma los elementos no estructurales de la edificación se encuentran sumamente deteriorados, evidenciado que nunca se le hizo un cambio o mantenimiento, esto se puede ver reflejado en la figura 43 y 44.

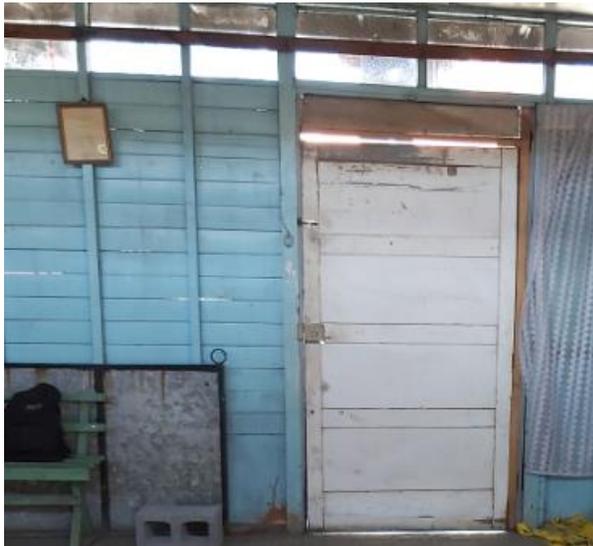
Figura 45. Puertas y ventanas UCADEA
Fuente: Tomada en sitio (2020).

Por último en la figura 45 se refleja el estado de las puertas y ventanas de la edificación, el cual al igual que la mayor parte del edificio no se encuentran en buenas condiciones sin embargo todavía son funcionales, más no adaptados a la normativa actual.

La figura 45 evidencia el estado de las puertas y ventanas de las cuales nunca se les hizo un cambio aunque de igual forma eran funcionales, así como el mobiliario y equipo de la edificación.

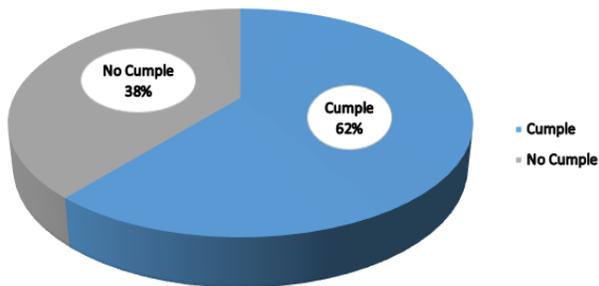
Gráfico 1: Porcentaje de cumplimiento de protección pasiva del Edificio Municipal

En primer instancia se evalúa con la lista de verificación contra incendios realizada el Edificio Municipal, en la figura 46, 47 y 48 se verifica la protección pasiva contra incendios, de los 43 aspectos inspeccionados, 4 de ellos no aplican, 24 cumplen y 15 no cumplen, en términos porcentuales, tal como se muestra en el gráfico 1 se refleja como un 62% a un 38% respectivamente.

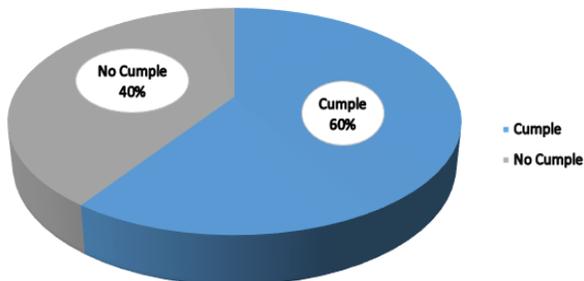
Gráfico 4: Porcentaje de cumplimiento de protección pasiva del Cen-Cinai Santa Eulalia Atenas
Fuente: Elaboración propia en Microsoft Excel

El gráfico 4, brinda el porcentaje de cumplimiento de protección pasiva contra incendios del Cen-Cinai de Santa Eulalia de Atenas, mostrado en las figuras 54, 55 y 56.

En primera instancia se evalúa la protección pasiva contra incendios, como se verifica en la figuras 54, 55 y 56. Se evaluaron 46 elementos, de los cuales 11 no aplican, 21 elementos cumplen y 14 no cumplen con lo estipulado en la normativa. En términos porcentuales como se visualiza en el gráfico 4 se refleja como un 60% a un 40% respectivamente.

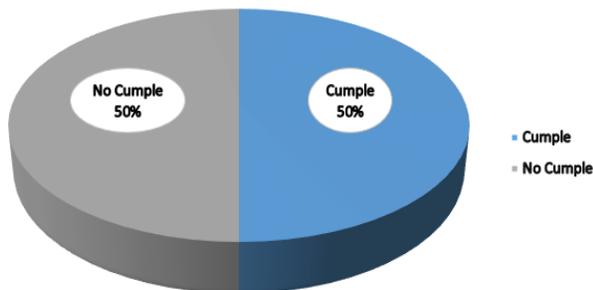
Gráfico 5: Porcentaje de cumplimiento de protección activa del Cen-Cinai Santa Eulalia Atenas

En el gráfico 5 se observa el porcentaje de cumplimiento de la lista de verificación especificada en la figura 57.

La protección activa se refleja en la figura 57. En el gráfico 5 se visualiza el cumplimiento, del cual es parejo 50% cumple el otro 50% no.

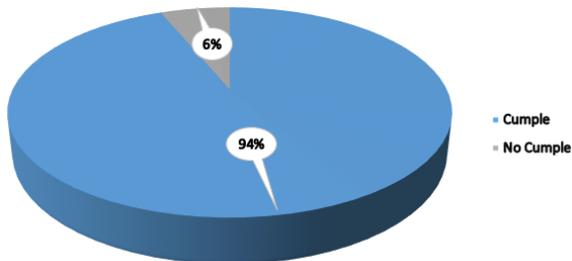
Gráfico 6: Porcentaje de cumplimiento de protección pasiva de la Red de Cuido CECUDI de Atenas
Fuente: Elaboración propia en Microsoft Excel

El gráfico 6 brinda la información correspondiente, al porcentaje de cumplimiento de protección pasiva del CECUDI de Atenas.

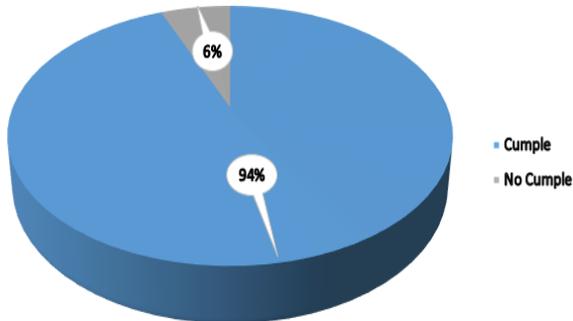
Gráfico 7: Porcentaje de cumplimiento de protección pasiva de la UCADEA
Fuente: Elaboración propia en Microsoft Excel

En el gráfico 7 se especifica el grado de cumplimiento de protección pasiva de esta edificación.

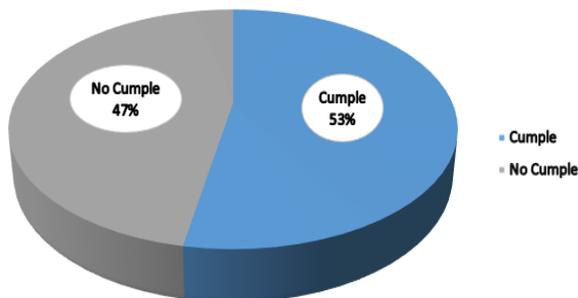
Gráfico 8: Porcentaje de cumplimiento de la Ley 7600 del Edificio Municipal.
Fuente: Elaboración propia en Microsoft Excel

El gráfico 8, muestra el porcentaje de cumplimiento de la lista de verificación mostrada en las figuras 66, 67, 68 y 69, para el edificio Municipal.

La evaluación respecto a la Ley 7600, al Edificio Municipal, se verifica en las figuras 66, 67, 68 y 69. Se verifican un total de 71 elementos, 18 no aplican, 28 cumplen con la norma mientras que los restantes 25 no cumplen, lo cual se visualiza en el gráfico 8 en términos porcentuales con un 53% a un 47% respectivamente.

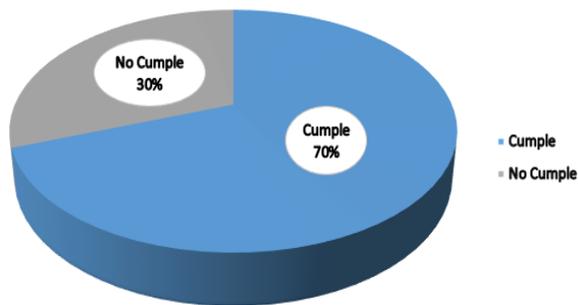
Gráfico 9: Porcentaje de cumplimiento de la Ley 7600 del Cen-Cinai Santa Eulalia de Atenas.

El gráfico 9, brinda el porcentaje de cumplimiento de la lista de verificación sobre personas con discapacidad realizada al Cen-Cinai de Santa Eulalia en Atenas.

La verificación realizada con base en la Ley 7600, se muestra en las figuras 70, 71, 72 y 73, donde se analizan un total de 71 elementos, de los cuales, el 70% presentan un porcentaje de cumplimiento, como se muestra en el gráfico 9. Cabe mencionar que 31 elementos no aplican y 12 no cumplen.

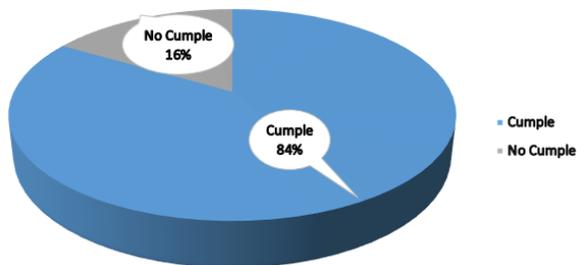
Gráfico10: Porcentaje de cumplimiento de la Ley 7600 de la Red de Cuido CECUDI Atenas.

El gráfico 10, muestra el porcentaje de cumplimiento de la Red de Cuido CECUDI en Atenas respecto a la Ley 7600.

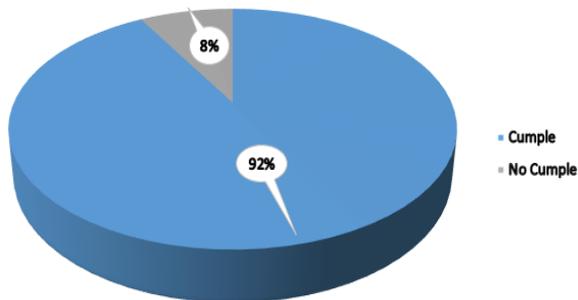
Gráfico 11: Porcentaje de cumplimiento de la Ley 7600 UCADEA.
Fuente: Elaboración propia en Microsoft Excel

El porcentaje de cumplimiento respecto a la Ley 7600 para el edificio de la UCADEA se muestra en el gráfico 11.

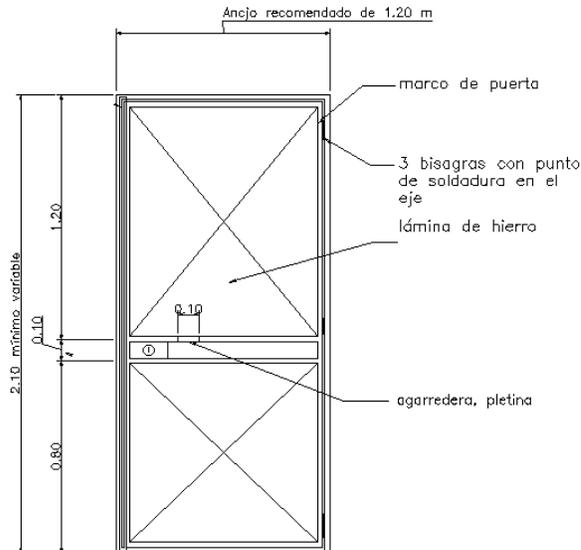
Figura 82. Puerta 3 recomendada a sustituir en el Cen-Cinai Santa Eulalia
Fuente: Elaboración Propia en AutoCAD

- Rampas: Se propone construir un rampa de egreso en la parte trasera de la edificación. En el apéndice 7 se visualiza dónde irá colocada, se encuentra como "rampa 2".
- Pasamanos: Se debe instalar pasamanos a ambos lados en la rampa propuesta a construir. Además se propone sustituir el barandal de la rampa 1 existente y colocar uno nuevo a ambos lados. Las características de los pasamanos se visualizan de igual forma en el apéndice 6.
- Puertas de Egreso: Se recomienda sustituir la puerta 3 de la edificación, visualizada en el apéndice 7. Esta puerta debe tener un ancho de 1.20 m, como se puede observar en la figura 82.

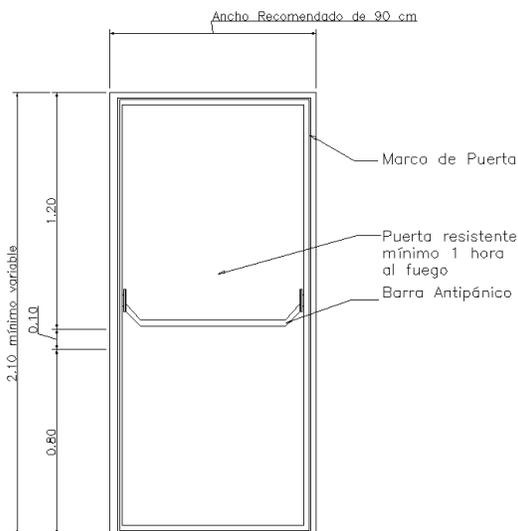
Figura 83. Puerta Anti pánico recomendada Cen-Cinai Santa Eulalia
Fuente: Elaboración Propia en AutoCAD

Se recomienda instalar una cerradura anti pánico como salida lateral del aula de niños. Como se muestra en la figura 83.

La puerta anti pánico en el aula de niños recomendada a instalar, se debe para crear otro medio de egreso de salida al exterior que ayude a la descarga rápida y distribuida de las instalaciones. Por tal razón se propone ampliar y crear pasillos externos como se visualizan en el apéndice 7, con dimensiones de 1.20 m de ancho, para establecer una ruta de evacuación adecuada al exterior en caso de una emergencia. La puerta anti pánico deber tener las características expuestas en la figura 83.

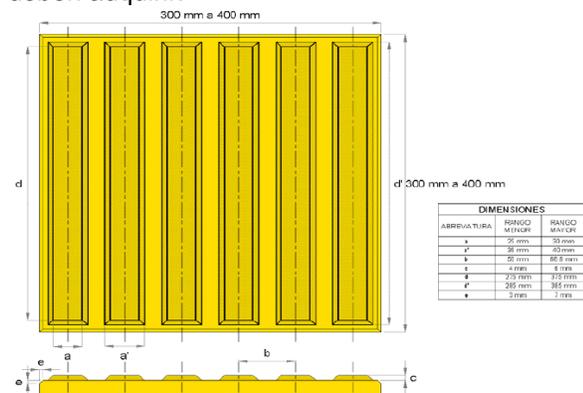
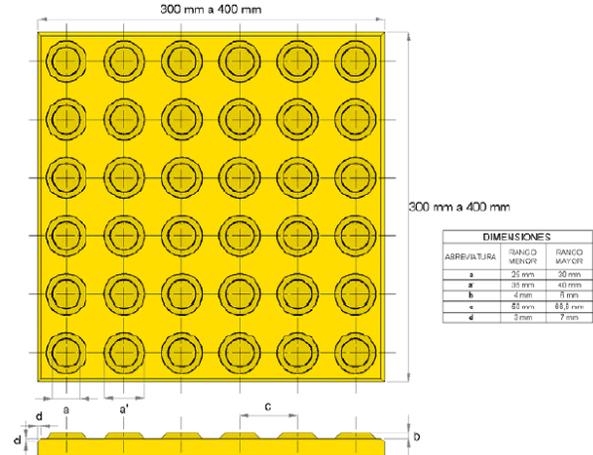
Figura 84. Dimensiones loseta táctil de guía.
Fuente: CNREE, 2010

Figura 85. Dimensiones loseta táctil de indicación de dirección

Las rampas de la Red de Cuido CECUDI, se propone colocar losetas táctiles, para personas con discapacidad visual. El apéndice 8 muestra la distribución propuesta a lo largo de las rampas de esta estructura. En la figura 84 y 85 se visualiza el rango de dimensiones en los que se deben adquirir.

diferenciada como se observa en las figuras 84 y 85.

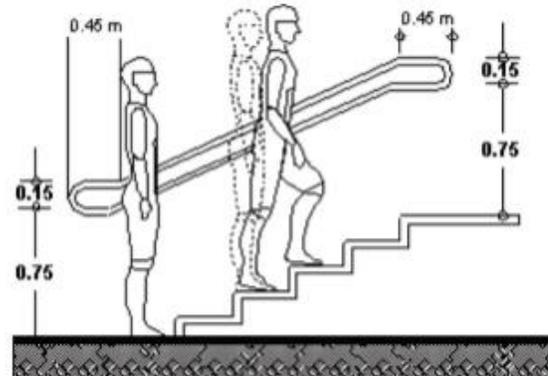
Figura 86. Prolongación de pasamanos en escaleras y rampas de las edificaciones en estudio

Se sugiere para pasamanos de rampas, y escaleras, tengan una prolongación de 45 cm al inicio y al final de estos elementos, como se observa en la figura 86.

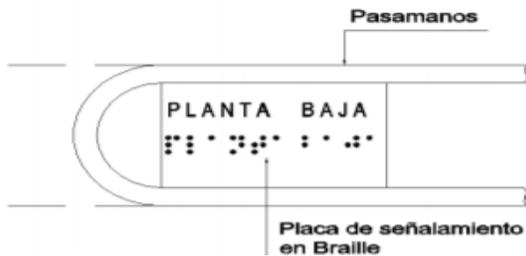
Figura 88. Señalización Braille para pasamanos a instalar
Fuente: INIFED, 2014.

Se recomienda que los pasamanos tengan señalización Braille, como se puede observar en la figura 88.

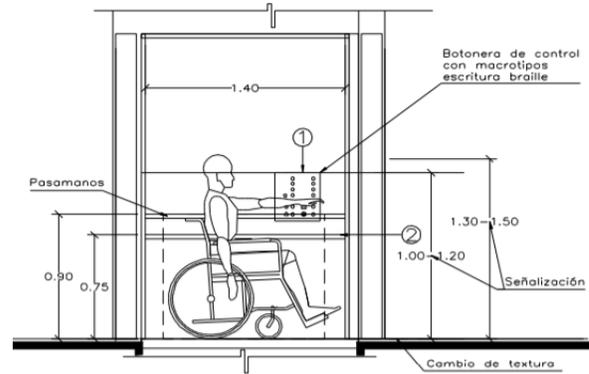
Figura 89. Dimensiones Botonera de control y pasamanos del ascensor.
Fuente: INIFED, 2014.

La sugerencia de colocar un ascensor en el edificio Municipal, mencionado en la propuesta de protección pasiva contra incendio, hace que simultáneamente cumpla con uno de los apartados de la Ley 7600, ya que ayuda a la movilización al segundo nivel a personas con discapacidad. Por tal razón para que el ascensor cumpla con todos los requisitos de los artículos mencionados en dicha Ley se recomienda que este cuente con: pasamanos, botonera de control y botón de llamado con lectura en Braille, colocados en un rango de dimensiones como se observa en las figura 89.

- Pasamanos: es recomendable colocar pasamanos doble a lo largo de todo el perímetro interno del ascensor, a una altura como se visualiza en la figura 89. Estos deben ser de sección transversal circular y de color amarillo para que sirvan de contraste de colores a personas con discapacidad visual.
- La botonera de control interna en la cabina del ascensor se recomienda que tenga una escritura en Braille y ubicada a

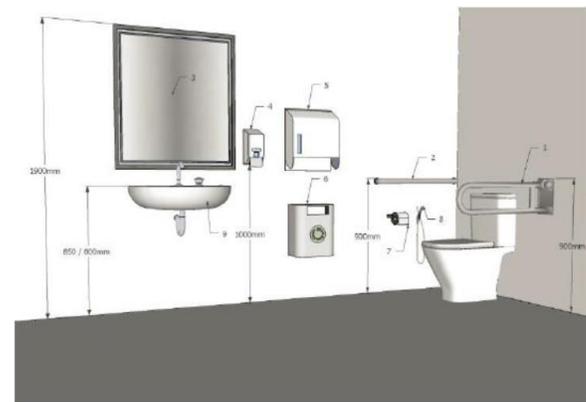
Figura 90. Dimensiones para servicios sanitarios para personas con discapacidad.
Fuente: CNREE, 2010.

El Edificio Municipal carece de un baño adaptado para personas con discapacidad, es por tal razón que se recomienda su adaptación en las instalaciones. En el apéndice 5 se visualiza la recomendación de colocación del mismo, tanto en el primer como segundo nivel de la edificación.

Los servicios sanitarios deben contar con una adaptación como lo establece la Ley 7600 y su normativa complementaria vigente, como se observa en la figura 90.

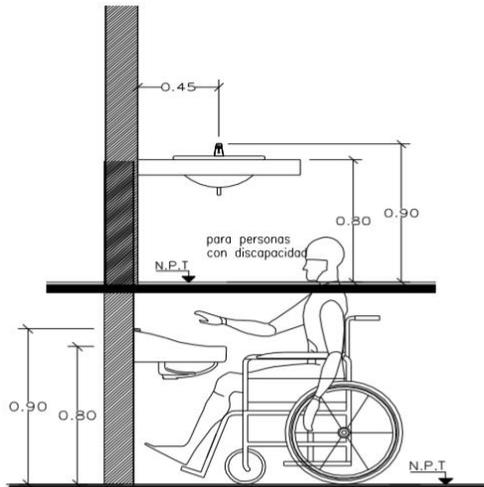
Figura 91. Características del lavamanos propuesto a instalar
Fuente: INIFED, 2014.

El lavatorio del servicio sanitario para discapacitados del Cen-Cinai de Santa Eulalia, no cumple con la normativa, por tal razón se propone instalar un lavatorio con las características de altura y forma de la figura 91.
