Auditoria de Estado de los Caminos del Proyecto Celular GSM 400 K

El presente trabajo fue el resultado de la inspección a los caminos construidos o mejorados para el acceso a los sitios del proyecto GSM 400 K del ICE y adjudicado a la empresa Alcatel de Costa Rica.

Junio del 2004

INSTITUTO TECNOLÓGICO DE COSTA RICA
ESCUELA DE INGENIERÍA EN CONSTRUCCIÓN

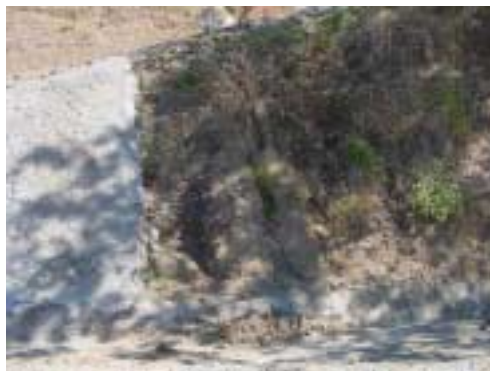
Figura 1. Muestra el tipo de detalles que captan las imágenes correspondientes al registro fotográfico creado como soporte a los aspectos observados.

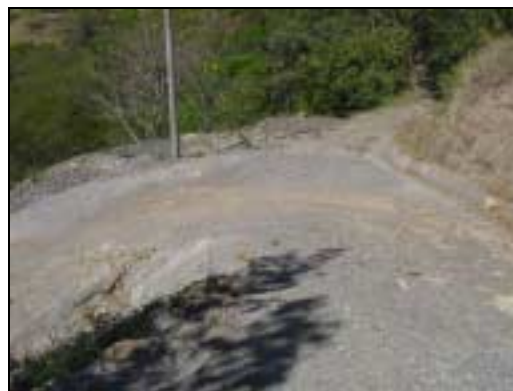
El tramo de camino entre los puntos 14-19 (según derrotero del plano de camino), posee una curva con un radio muy cerrado la cual hace que el ascenso sea peligroso y con un alto grado de dificultad; además tiene la pendiente más crítica de todo el camino, pues posee una pendiente mayor al 25% y según las especificaciones técnicas de diseño debe tener una base mejorada con la adición de cemento.

El tramo entre los puntos 15-25 presenta erosión de la base provocando que en la superficie quede material granular suelto, lo que dificulta el acceso a la celda, ya de por sí difícil por la curva, como se muestra en las figuras GUA 010-2 y GUA 010-3.

Figura GUA 010-2. Curva cerrada presente en el último tramo para llegar a la celda.

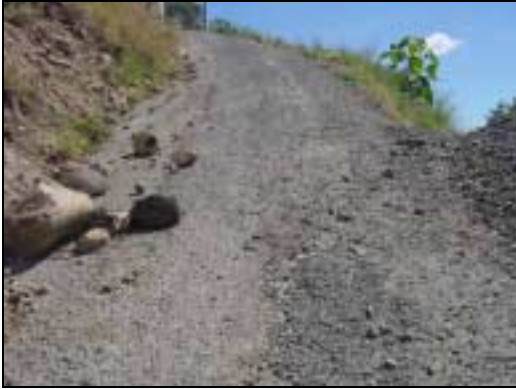
Figura GUA 010-3. Pendiente mayor al 25%.

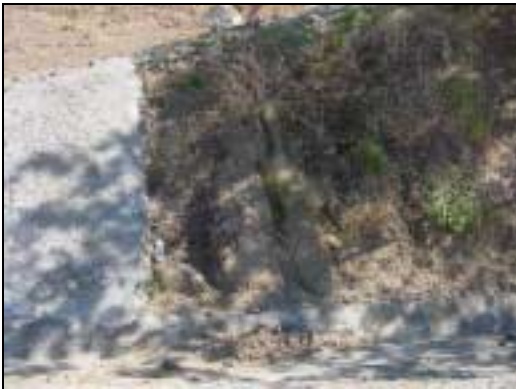
Otro aspecto detectado es la sección del talud entre los puntos 35-40, el cual está revestido en una parte con concreto, sin embargo el resto está expuesto, y es esta sección la que se erosiona socavando el revestimiento, como lo muestra la figura GUA 010-4.

Figura GUA 010-4. Revestimiento socavado en el talud.

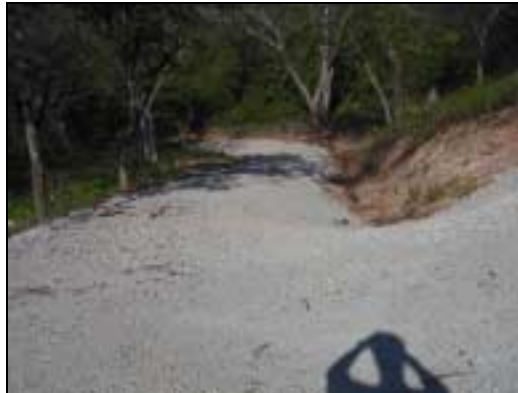
El camino en la actualidad no posee la sub-base y base según las especificaciones del cartel para caminos, solo se presenta el camino producido por el corte, lo que provoca que las pendientes estén conformadas con el terreno natural del sitio, incluso las que poseen pendientes abruptas que debieran estar mejoradas con lastre-cemento.

Aproximadamente entre los puntos 131-149 según el derrotero, en el sitio se encuentra un camino cuya base es una cama de piedra suelta, la cual dificulta el acceso a la celda con vehículo, dado que patinan las llantas por la pendiente que presenta; pero en el plano se indica que el tramo entre los puntos 145-149 debe ser lastre mejorado con cemento.

Figura GUA 021-2. Tramo de camino con una cama de piedra suelta.

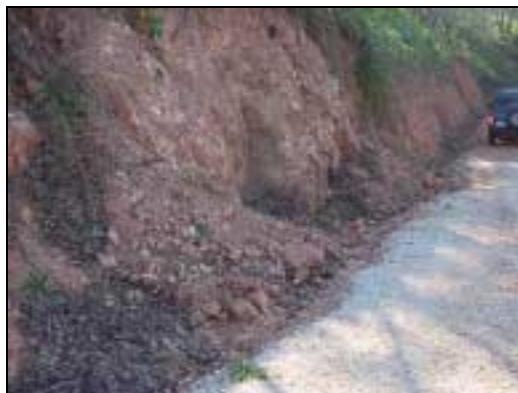
Las cunetas que se rayaron con motoniveladora debido al invierno pasado se encuentran dañadas y bloqueadas por material desprendido de los taludes. Los taludes no son uniformes a lo largo de todo el camino y en la mayoría del tramo tienen una inclinación vertical de casi 90 grados, que los hace inestables y susceptibles a la erosión hidráulica.

Figura GUA 021-3. Cunetas dañadas y derrumbes producto de la erosión de los taludes.

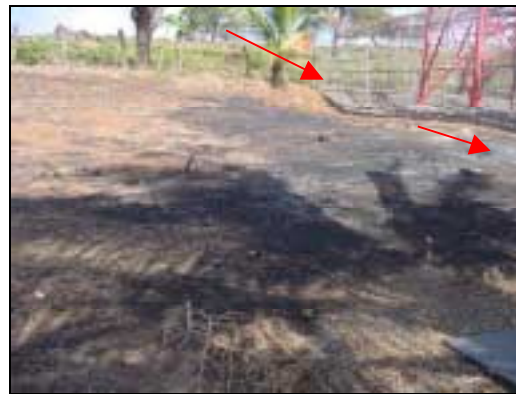
Figura GUA 041-2. Pendiente del terreno con bombeo hacia el interior de la celda.

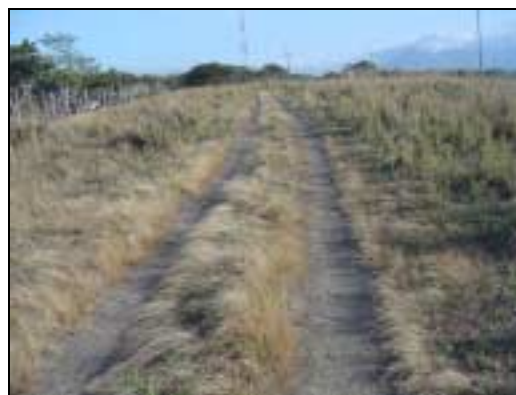
La situación actual del acceso hacia la celda posee condiciones que son mejores o superiores a los requerimientos solicitados por el ICE. Además, el grupo ambiental del parque no permitió hacer el camino según las especificaciones técnicas, que como se mencionó anteriormente no son necesarias.

Figura 047-1. El camino de acceso hacia la celda.

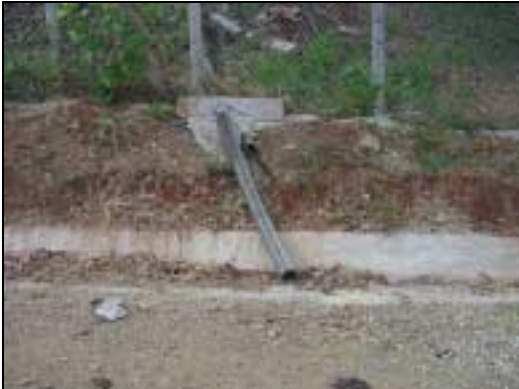
Al ingresar al camino hacia la celda, se encuentra una tubería de evacuación que proviene de la casa de habitación que se ubica a un costado del camino, pero éste no es un tipo de evacuación adecuado.

Figura PUN 013-1. Tipo de evacuación de aguas inadecuado.

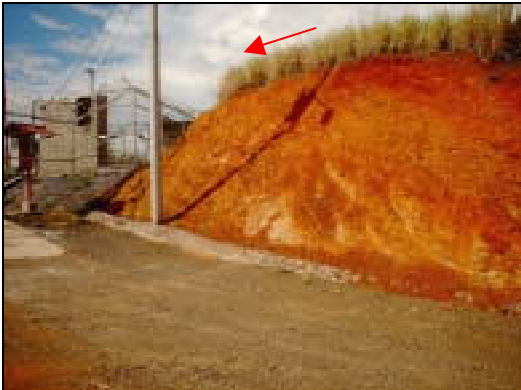
El terreno en la parte superior del talud posee un bombeo hacia el mismo, lo cual produce que toda el agua que recolecta el terreno evacue por el talud, erosionándolo.

Figura PUN 054-2. Talud con erosión.

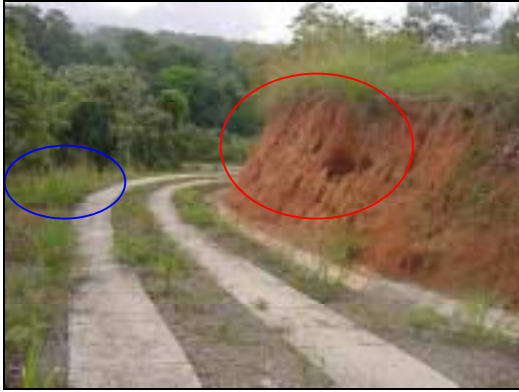
Figura 1. Indica el talud sobre el camino con color rojo y el talud debajo del camino con color azul.
