**INSTITUTO TECNOLÓGICO DE COSTA RICA**

**INFORME DE PRÁCTICA DE ESPECIALIDAD**

**EVALUACIÓN FITOSANITARIA DE LAS PLANTACIONES DE**  
***Tectona grandis* L.f.**  
**DE ECOFOREST (PANAMA) S.A., PANAMÁ.**

**Cartago, Noviembre 2007**

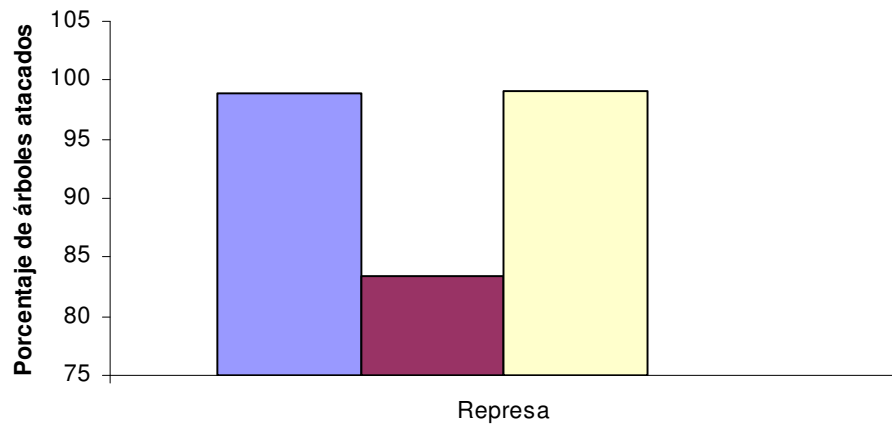
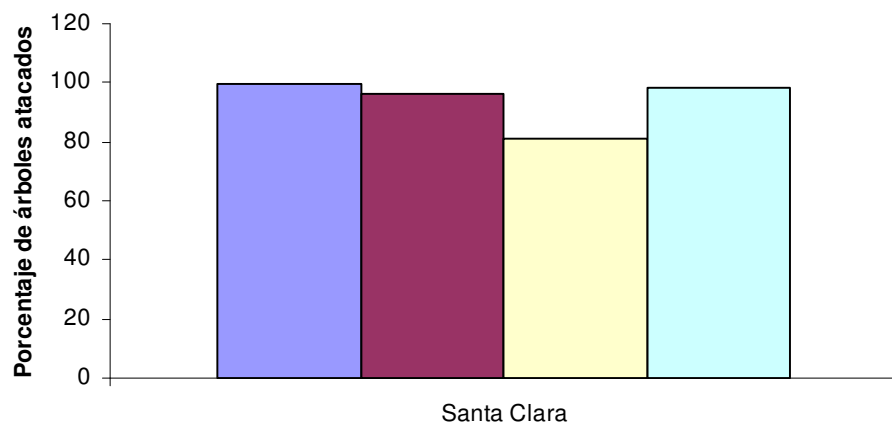
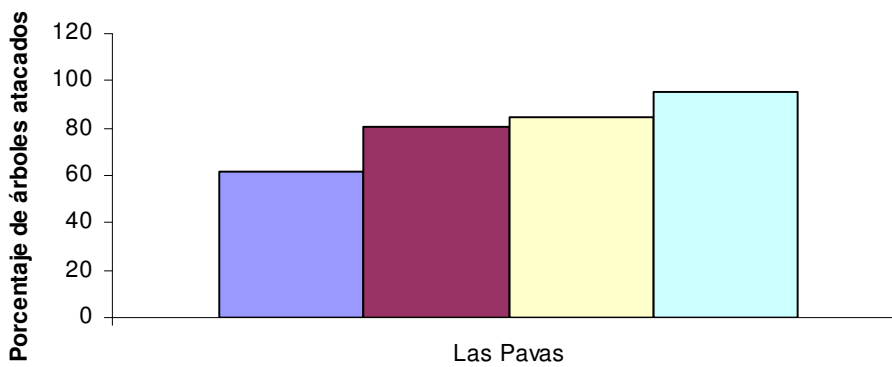
Como se observa en la figura 3, las PPM de peor categoría son las que presentan un mayor porcentaje de árboles afectados con la roya, siendo las parcelas de la operación Las Pavas las que presentan de mejor manera este comportamiento. No así se da en las operaciones Represa y Santa Clara, en las cuales, aunque las categorías más malas se da un mayor porcentaje de ataque, no se da un aumento escalonado en el porcentaje de ataque como se esperaría al bajar el índice de sitio.

**Figura 3.** Distribución del porcentaje de árboles afectados con *Olivea tectonae*, según índice de sitio, para las tres operaciones. Ecoforest S.A. (Panamá). Octubre, 2007.

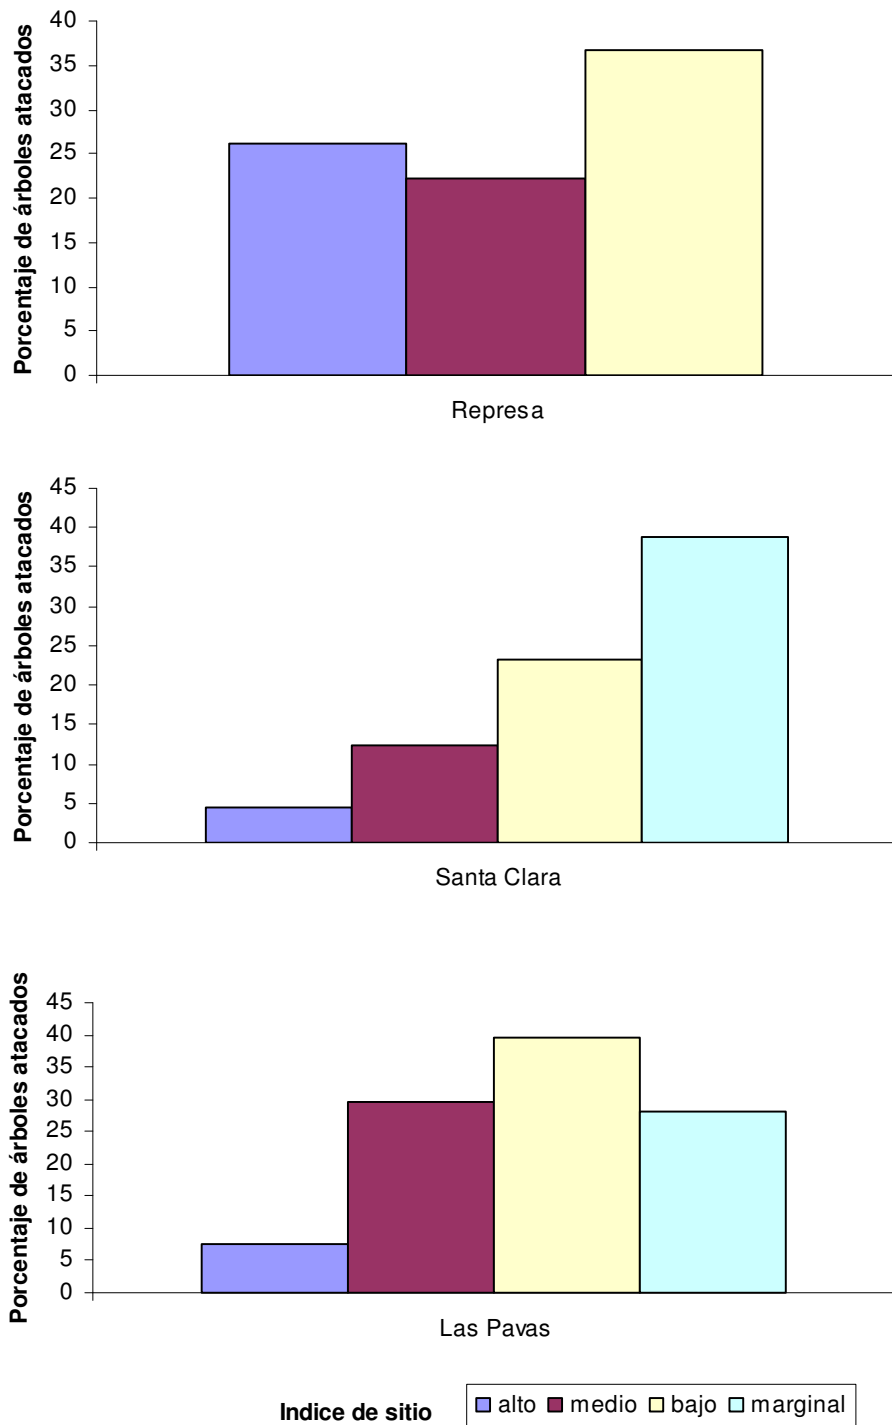
Como se observa en la figura 4, las PPM con menor crecimiento, son también las que presentan una mayor incidencia de ataque del cancro resquebrajador. Específicamente en el caso de Represa, mientras que las parcelas con índices de crecimiento alto y medio, presentan igual porcentaje de árboles con daños por *Dothiorella* sp. (cercano al 25%), en Santa Clara y Las Pavas menos del 10% de árboles de la clase alto crecimiento presenta cancos.

**Figura 4.** Distribución del porcentaje de árboles afectados con *Dothiorella* sp., según índice de sitio, para las tres operaciones. Ecoforest S.A. (Panamá). Octubre, 2007.

En Santa Clara, la incidencia de árboles atacados por *Dothiorella* sp. aumenta significativamente entre más mala sea la categoría del sitio, lo que coincide con Ordoñez (1999) quien indica que los canchros aparecen cuando las condiciones le son favorables, lo que es de esperar cuando los árboles crecen en sitios que no cumplen con los requerimientos mínimos para el cultivo de teca. Esta la falta de recursos le resta a los árboles capacidad de contrarrestar el ataque del cancro.

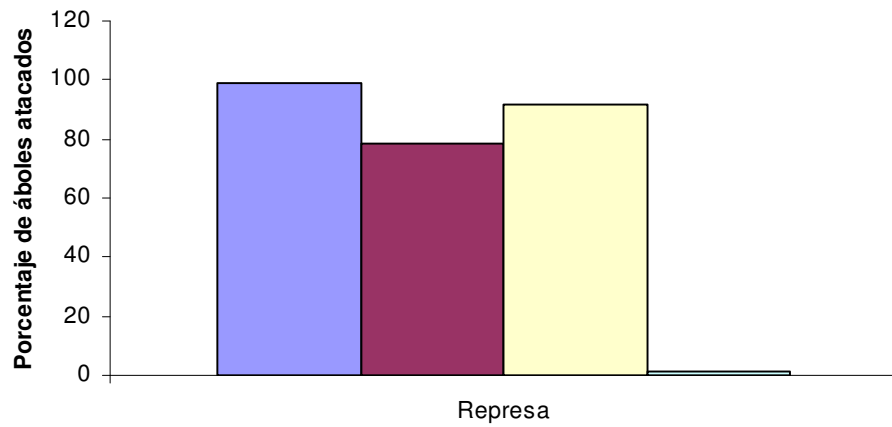
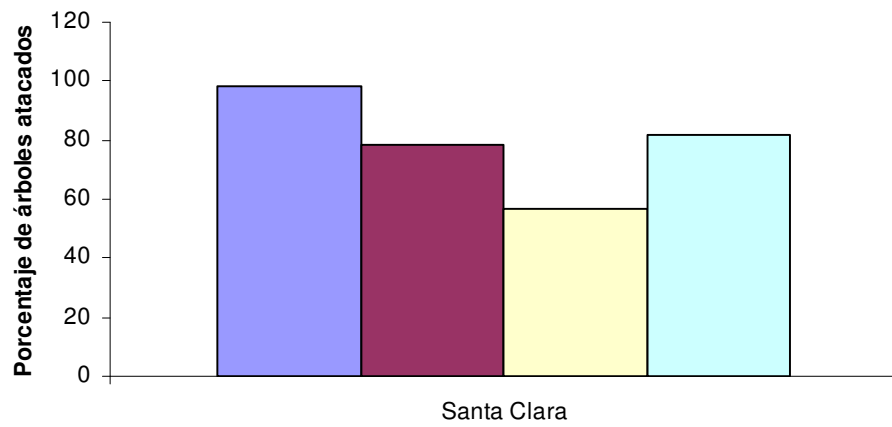
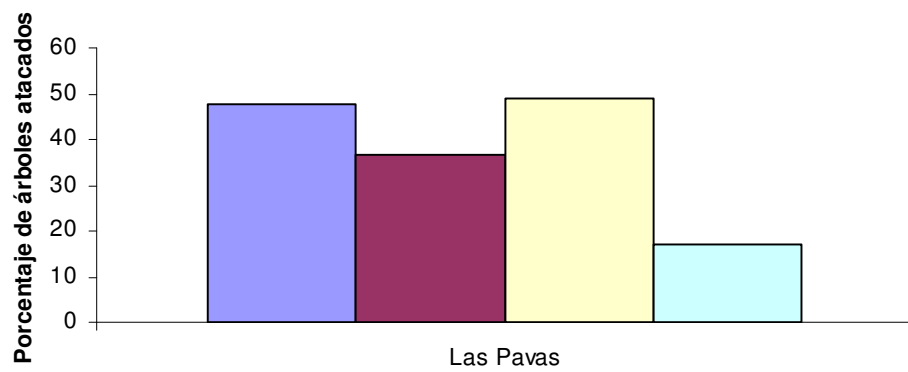
**Figura 5.** Distribución del porcentaje de árboles afectados con *Rhabdopterus* sp., índice de sitio, para las tres operaciones. Ecoforest S.A. (Panamá). Octubre, 2007.

Como se presenta en la figura 5, los porcentajes de incidencia del defoliador *Rhabdopterus* sp., no presentan ningún patrón que indique una relación entre la incidencia de ataques con respecto al índice de sitio, lo que indica que el insecto se alimenta indiscriminadamente tanto de árboles de buen crecimiento como de aquellos que crecen en sitios marginales.
