Diagnóstico del deterioro de puentes en la Zona 6-1, San Carlos Este.

This project basically consists of the diagnosis of the deterioration of bridges located to the east of San Carlos, zone 6-1.

El proyecto consiste básicamente en el diagnóstico del deterioro de puentes en la Zona 6-1 San Carlos Este.

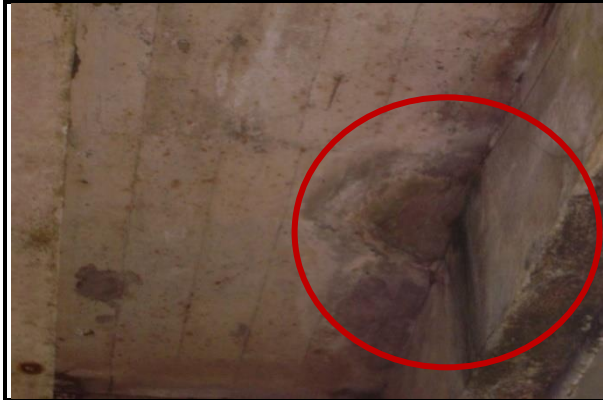
En la figura 16 se muestra el problema de filtración de agua, lo que provoca que se refleje la eflorescencia en la losa, evidenciada a través de la mancha blanca formada en el concreto por causa del cloruro de calcio, que es atraído a la superficie del concreto por el agua.

Figura 16. Filtración de agua en la losa y viga, y muestras de eflorescencia.

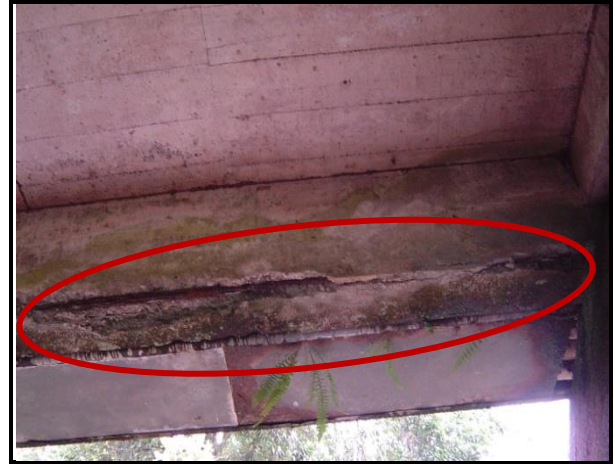
Las figuras 16 y 17 representan los problemas de descascaramiento en el concreto, provocando la pérdida del recubrimiento en la viga. De tal manera que el acero de refuerzo ya expuesto empieza a afectarse por la corrosión y oxidación que conllevan a la pérdida de sección en el elemento, además de disminuir la capacidad soportante de la viga.

Figura 16. Problemas de descascaramiento del concreto en vigas

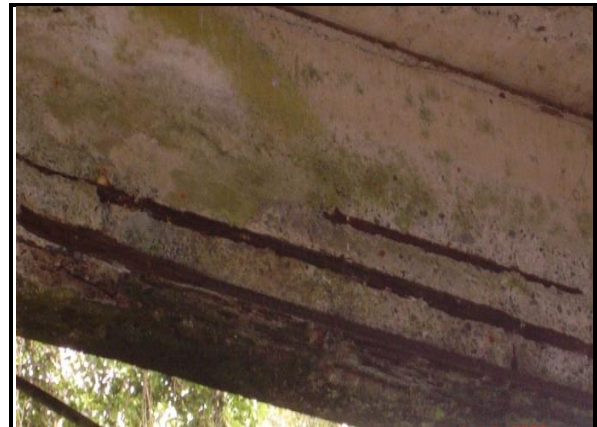
Figura 17. Acero expuesto, producto de la pérdida de recubrimiento.

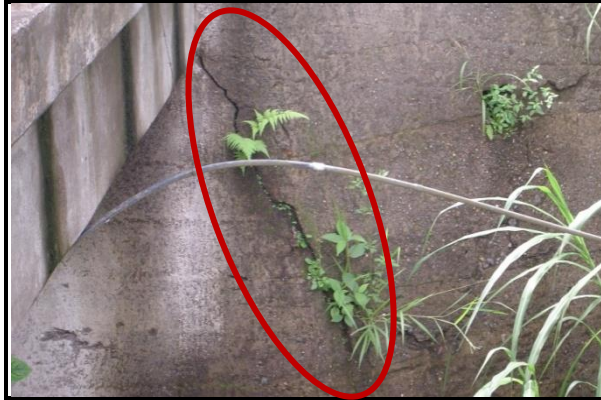
La grieta mostrada en la figura 19 es una representación del problema de asentamiento diferencial que está afectando la estructura. Esto se debe a los problemas de socavación local en el bastión, que ocasionan la pérdida de estabilidad en la misma.

Figura 19. Grieta ubicada en el aletón del bastión.

Para iniciar con las observaciones, se señalaron los problemas de socavación local (específicamente en bastiones) en las figuras 19, 24, 25, 32, 37, 38, 62 y 142. Esta es una de las situaciones más características de deterioro presente en las subestructuras de los puentes. Por eso, es necesario reforzarlos mediante técnicas, evitando la vulnerabilidad y ofreciendo

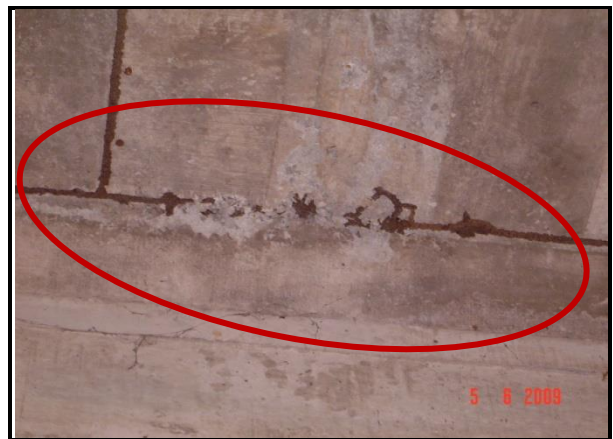
Con respecto al deterioro, este puente posee problemas de mantenimiento en las barandas flexbeam y exposición de acero entre la losa y la viga diafragma. Además, en la figura 24 se observan los daños provocados por la socavación en sus bastiones, que ha llevado a un asentamiento diferencial evidenciado por grietas en el cuerpo del bastión (Ver figura 25)

Figura 22. Exposición del acero, provocado por el descascamiento entre la losa y al viga diafragma.

Por otro lado, se identificaron los problemas en las vigas de concreto, sufridos en gran parte de los puentes, como en su momento se ilustrara mediante imágenes. Para realizar las propuestas de reforzamiento o readecuación de los elementos de concreto, los puentes se dividieron en dos grupos, el primero lo componen los representados mediante las figuras 16, 17, 18, 42, 43, 44, 45 y 46, el segundo conjunto de análisis corresponde a las imágenes 22, 30, 31 y 36.

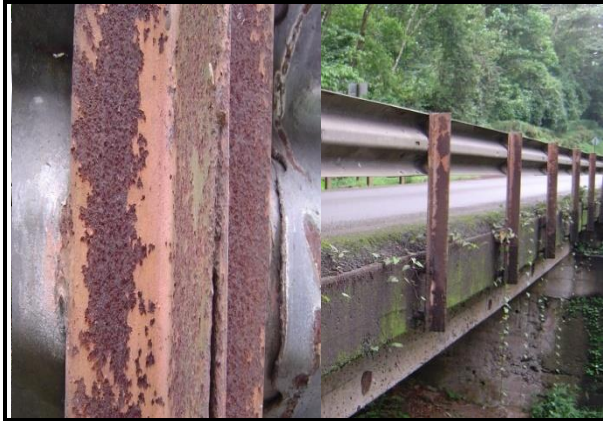
Figura 23. Problemas de oxidación, corrosión y pintura en las barandas flexbeam.

En el caso directo de los elementos tipo flexbeam, es necesario realizar trabajos estrictamente de mantenimiento, ya que los postes se encuentran deformados (golpe de vehículos), oxidados y corroídos. Las figuras 20, 23, 52, 86, 87, 93 y 123 ilustran algunos de los ejemplos de las barandas flex-beam, que requieren de un mantenimiento o, en caso de deformación, sustitución de algunas secciones.

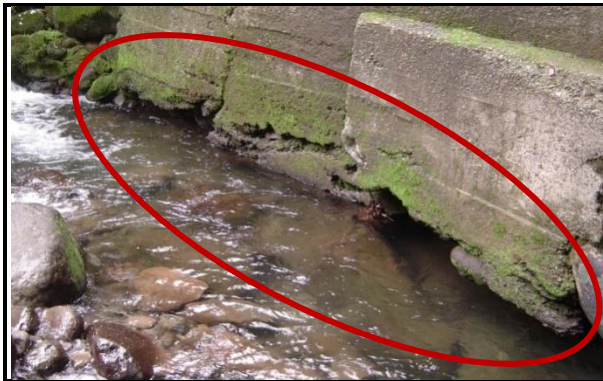
Figura 24. Socavación en bastión.

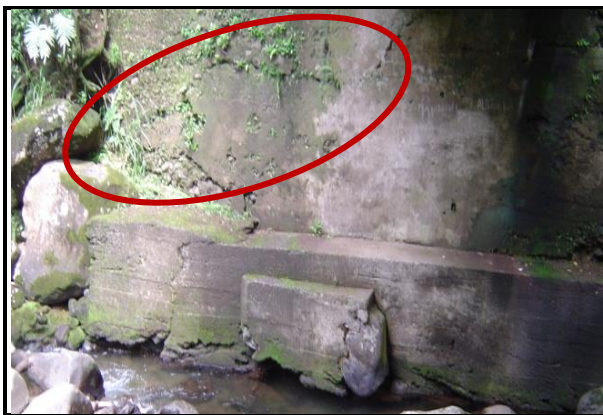
Figura 25. Grieta provocada por asentamiento diferencial.

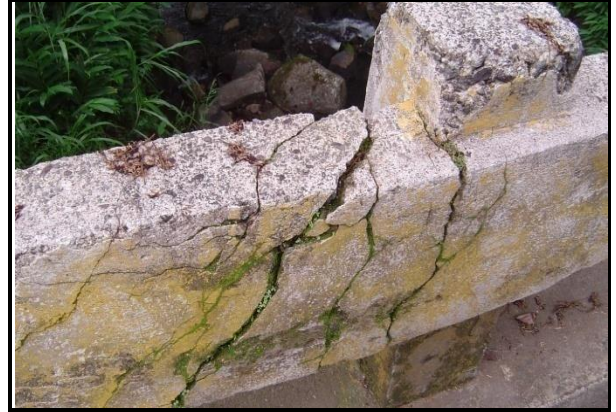
Figura 29. Grado de daño de las barandas de concreto.

Como generalidad, los puentes de la Ruta 140 cuentan con problemas en sus barandas de concreto, como el agrietamiento, descascamiento del concreto y mal estado en parte de los tramos, ver por ejemplo las figuras 29 y 41, entre otras; esto debido al impacto de los vehículos (particularmente aquellos que transportan carga pesada). Por medio del análisis realizado se propuso realizar la sustitución del sistema de concreto y colocar barandas tipo flex-beam, con el fin de reducir el peso sobre la estructura. Muchos de estos puentes cuentan con sobrecapas de asfalto, las cuales generan pesos mayores a la carga de un vehículo, ya que, dependiendo del espesor, longitud, ancho y densidad de la mezcla, es posible estimar el peso total que la sobrecapa ejerce sobre el puente. Para evitar estas sobrecargas, se propone la demolición de todas las barandas de concreto y posterior colocación de barandas tipo flexbeam, con pintura anticorrosiva y retro-reflectora. Este aspecto se debe destacar no sólo desde el punto de vista del mantenimiento de los accesorios de la superestructura, sino también por los antecedentes y posibles demandas contra la Administración, a causa de la generación de

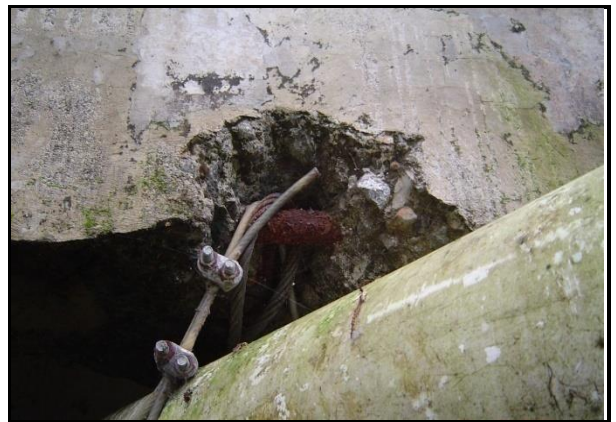
En la figura 30, se observa el mecanismo utilizado para la colocación de una tubería PVC de 50mm de diámetro, fijada a las cinco vigas de concreto del puente y en donde los encargados del acueducto "picaron" cada una de las vigas para colocar el tubo de agua potable, ocasionando que el acero quede igualmente expuesto a las condiciones severas de humedad, comprometiendo la funcionalidad normal de las vigas; es decir, se alteran las condiciones de diseño.

Figura 30. Vigas en mal estado, producto del uso inadecuado.

En el caso ilustrado con la figura 30, se necesita reubicar la tubería de PVC, colocada abruptamente en las cinco vigas de concreto. La alternativa para evitar futuros daños en la estructura es instalarla en otro lugar.

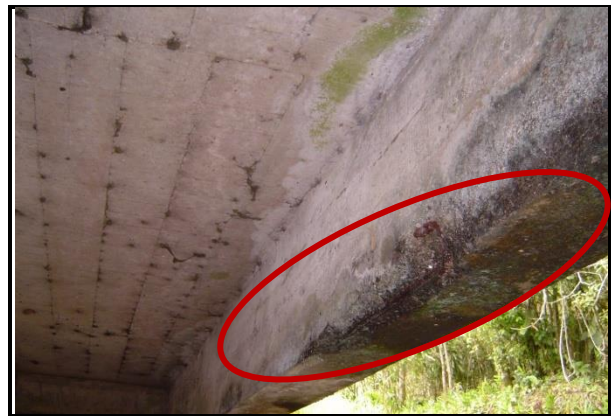
El puente sobre el Río Leones tiene un considerable problema de socavación en uno de sus bastiones, específicamente el bastión No.1, presente en la figura 31, el cual pone en riesgo la estabilidad del puente.

Por otro lado, las vigas de concreto y losa tienen el acero de refuerzo expuesto, fenómeno provocado por las condiciones de humedad que aceleran el proceso de desgaste y deterioro (ver figura 31) y con esto la corrosión y oxidación del refuerzo.

Figura 31. Desgaste del recubrimiento en las vigas de concreto

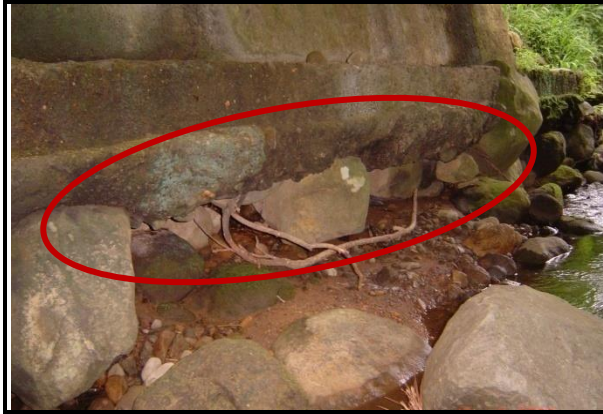
Figura 32. Problemas de socavación en los bastiones.

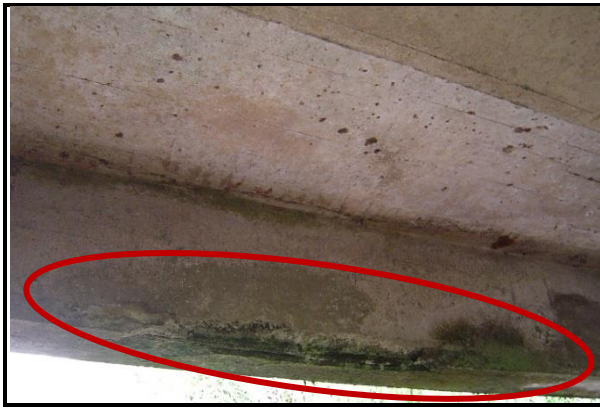
En la figura 37 se puede observar la socavación en la fundación, la que con un mayor grado de avance llegaría a provocar la pérdida de estabilidad, es decir alteraciones en la capacidad soportante del puente. No obstante, éste no es el único deterioro presentado, ya que las vigas de concreto tienen problemas de descascaramiento del material, presentando así exposición del acero y, por ende, corrosión y oxidación. (Observar fotografía 36).

Figura 36. Descascamiento del concreto.

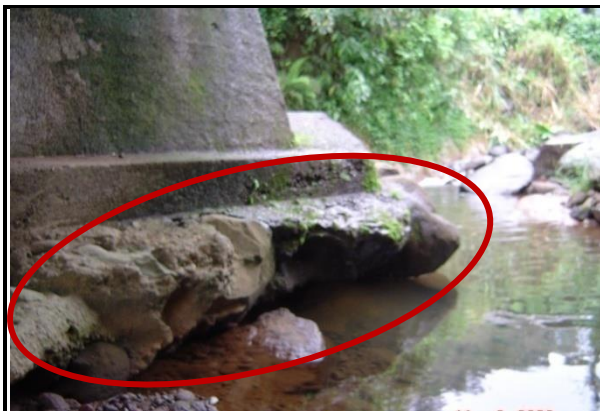
Figura 37. Problemas de socavación.

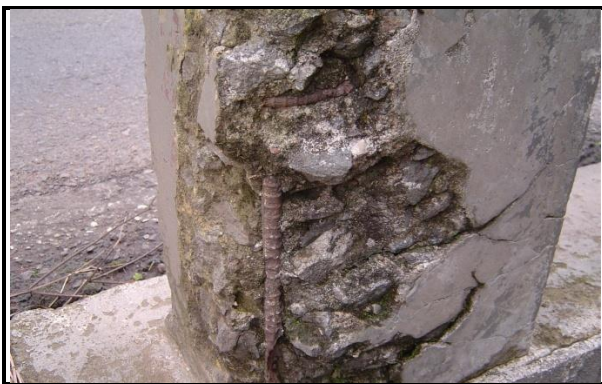
Figura 41. Exposición del acero en las barandas de concreto.

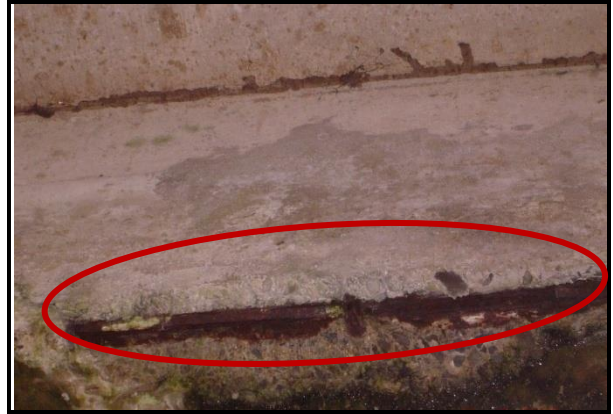
Figura 42. Pérdida del recubrimiento de concreto y con ello la exposición severa del acero.

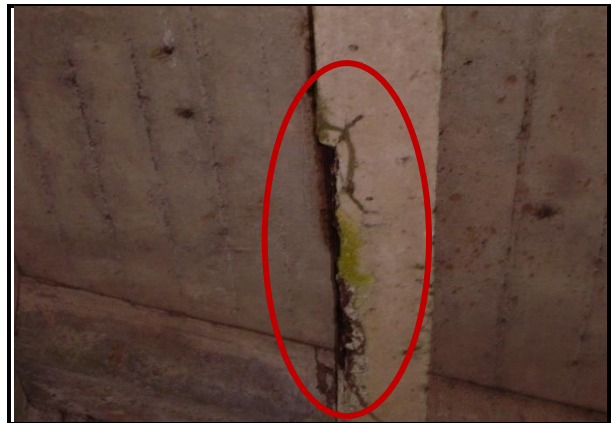
Figura 43. Descascaramiento del concreto

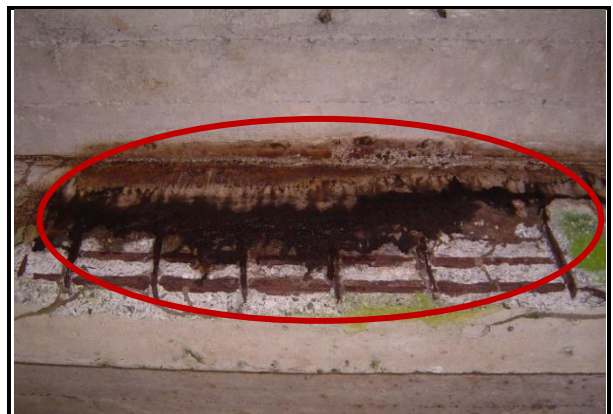
Figura 44. Acero longitudinal y transversal expuesto.

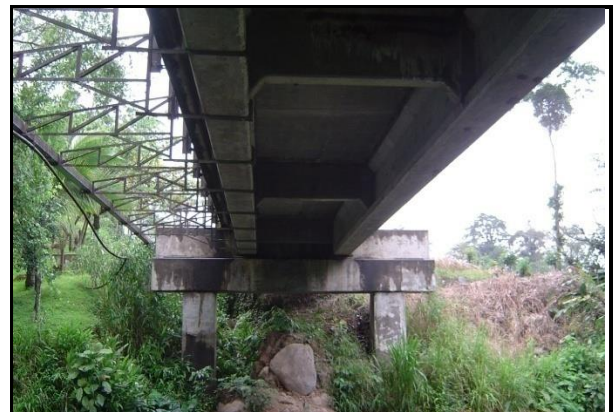
Figura 48. Vista inferior, así como detalles de vigas principales, viga diafragma y pila.

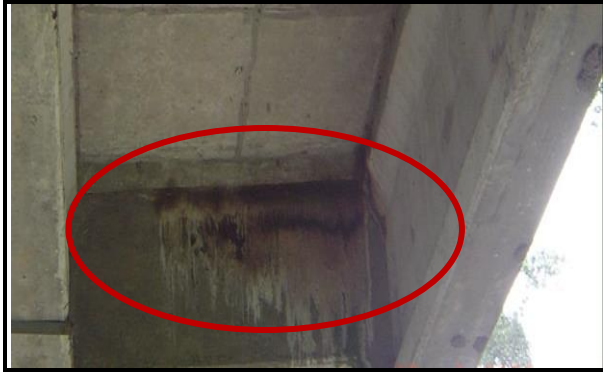
Los problemas más relevantes en esta estructura se deben a la falta de mantenimiento en las barandas de flexbeam, así como la filtración de agua a través de la losa que genera eflorescencia y, finalmente, la corrosión y

Figura 50. Filtración de agua a través de la losa (eflorescencia).

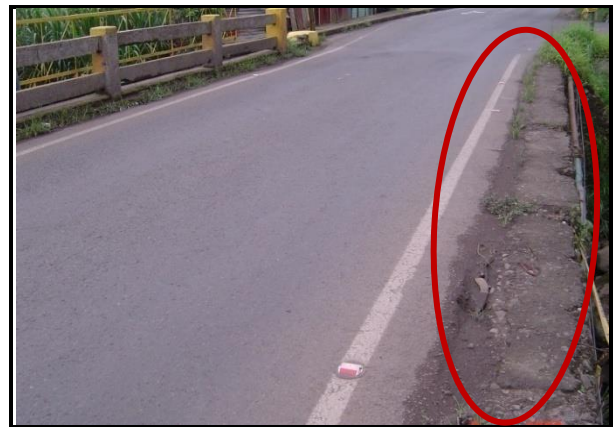
Por otro lado, dicho puente tiene faltante de baranda en uno de sus extremos, lo que viene a formar un problema para los usuarios (ver figura 52).

Figura 52. Vista panorámica. Además del detalle de faltante de barandas.

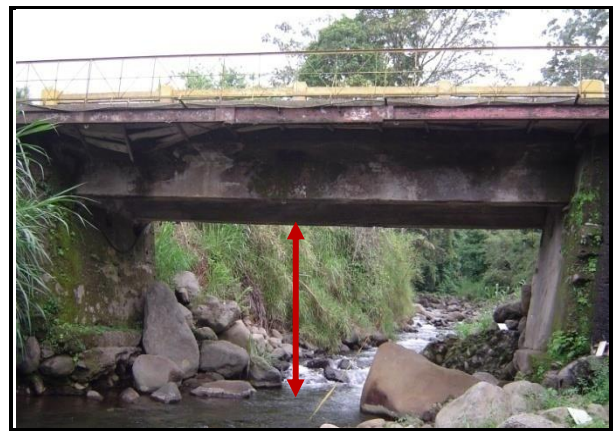
En la figura 53, se representa el problema del claro hidráulico y la sección del cauce del río, ya que ambos son muy pequeños en comparación con la capacidad hidráulica necesaria, lo que compromete con frecuencia al bastión, hasta el punto de causar la pérdida de capacidad y con ello el colapso. Esta acción del río sobre la subestructura ha originado socavación y con ello un asentamiento considerable.

Figura 53. Detalle del claro hidráulico

La construcción de un nuevo puente debe garantizar un mejor funcionamiento, pues, en este caso, el ancho y galibo hidráulico del Puente sobre el Río Platanar afecta constantemente, ya que el flujo del cauce es superior al considerado en el diseño (ver figura 53). Esto provoca daños tanto en la superestructura como en la subestructura. Los daños arrastrados a través de los años, conforme ocurrían las crecientes del río, aunados a la falta de mantenimiento y el aumento constante de los vehículos que transitan por la vía (no fue diseñado para la demanda actual) Han desgastado cada uno de los elementos y con ello de forma global el sistema.

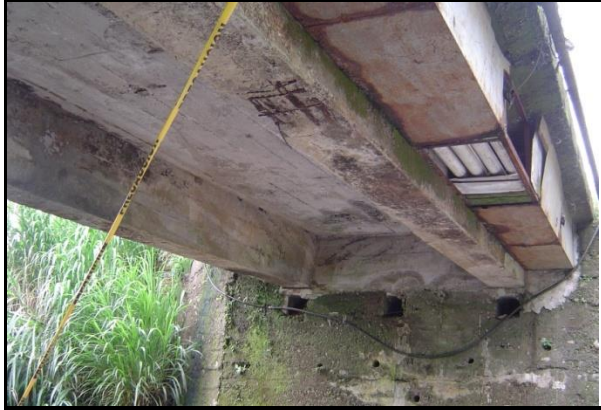
En las figuras 54,55 y 56 se puede apreciar que la losa sufre problemas de agujeros y exposición del acero, originado por el descascamiento del concreto, igualmente sucede con las vigas principales del puente, donde la corrosión y oxidación afectan el

refuerzo. En lo referente a la losa, ésta se considera fuera de servicio por el grado de deterioro que sufre a la fecha, de la misma manera sucede con las vigas.

Figura 54. Vista Inferior del puente sobre Río Platanar.

Uno de las estructuras más dañadas con el paso de los años y de los vehículos de carga pesada es el Puente sobre el Río Platanar. Aunque en la actualidad se encuentra en servicio, las condiciones de los elementos no son óptimas y, en el caso de la losa, presenta severos problemas como exposición del acero, agujeros y grietas. Los bastiones y vigas presentan deterioro, el primero sufre de socavación local y el segundo descascamiento del concreto, cada aspecto es presentado mediante las figuras 54, 55, 56 y 57.

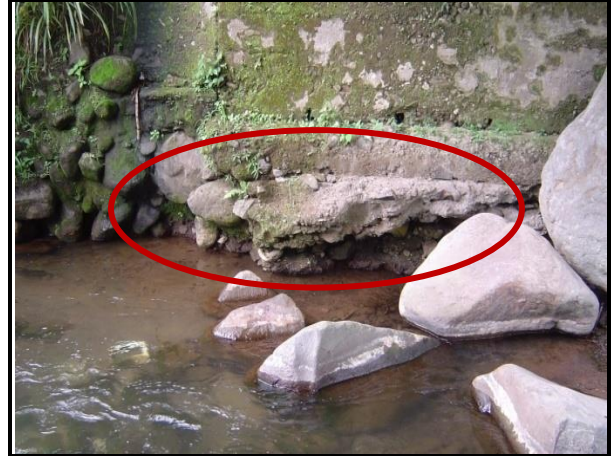
Figura 57. Problemas de socavación en los estribos.

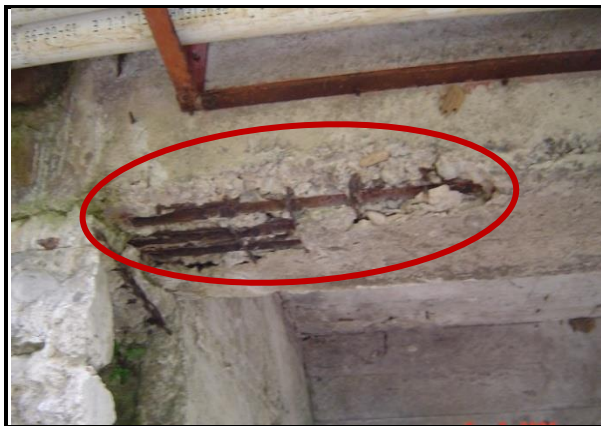
Figura 55. Descasacamiento del concreto y exposición del acero.

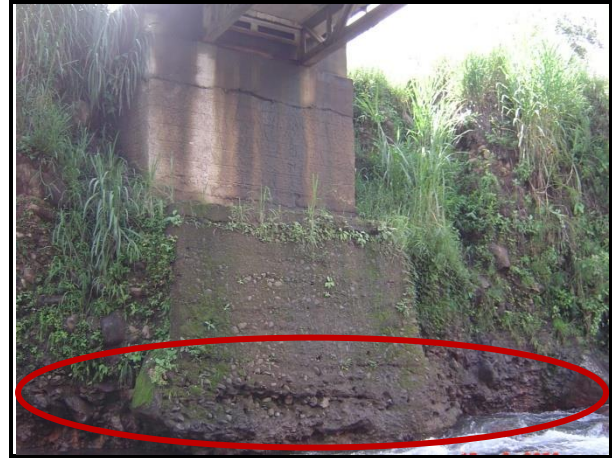
El puente tiene problemas de socavación local y general, ya que las bases del bastión y las márgenes del río son las afectadas; sin embargo, el deterioro radica principalmente en la falta de mantenimiento en las estructuras de acero (cerchas y apoyos) y en las barandas tipo flexbeam y en la filtración de agua a través de las juntas de expansión.

Figura 62. Problemas de socavación en base del bastión y en márgenes del río.

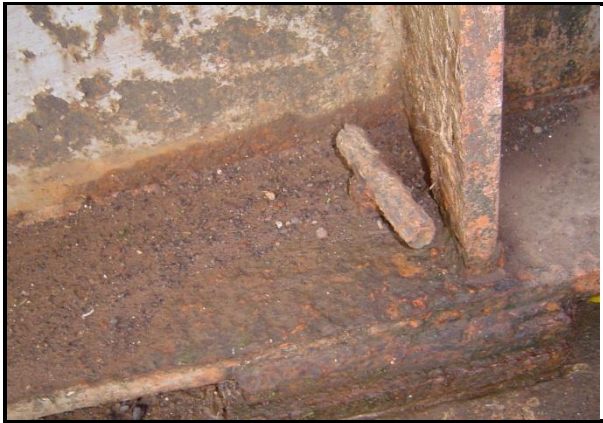
Figura 60. Detalle de corrosión y oxidación de los apoyos.

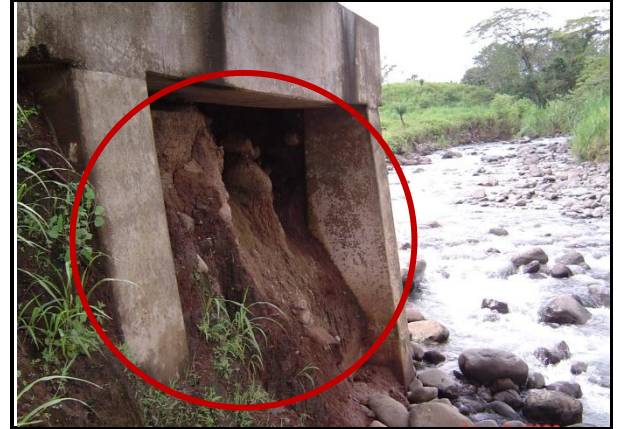
Con respecto al deterioro de la estructura, su principal problema se centra en la socavación sufrida en uno de sus bastiones, esto por la pérdida del talud frontal y lateral. Mediante la visita de campo, se comprobó que este bastión no posee una "pantalla" que facilite la retención del material de relleno, de modo que resulta indispensable realizar acciones de readecuación para evitar que en época de invierno el problema aumente y resulte más complicado y costoso realizar los trabajos de mantenimiento.

Figura 66. Detalle del nivel de socavación y la falta de protección ("pantalla").

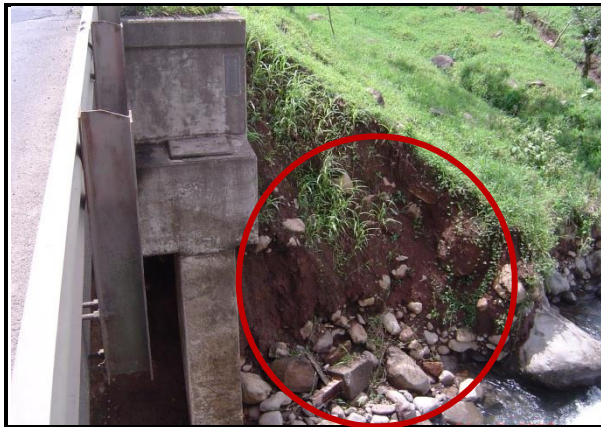
Figura 64. Pérdida de material de relleno lateral.

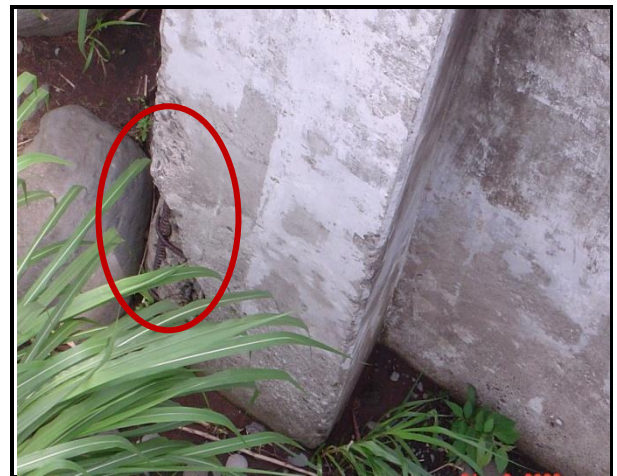
En la siguiente figura se presenta la exposición del acero, debido a la acción del cauce del río (golpe de piedras)

Figura 67. Detalle del acero principal y transversal expuesto en la pila.

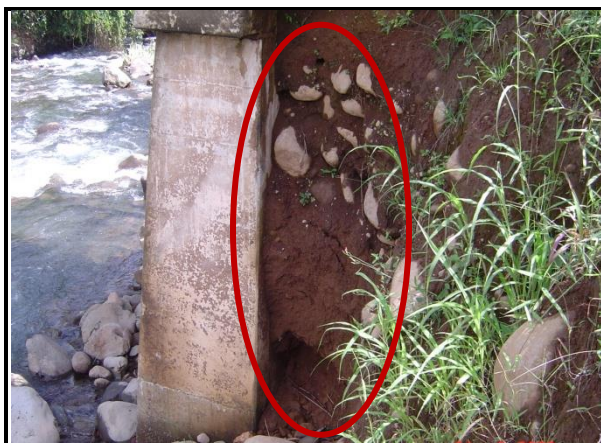
Figura 65. Erosión y socavación alrededor de la columna del marco del bastión.

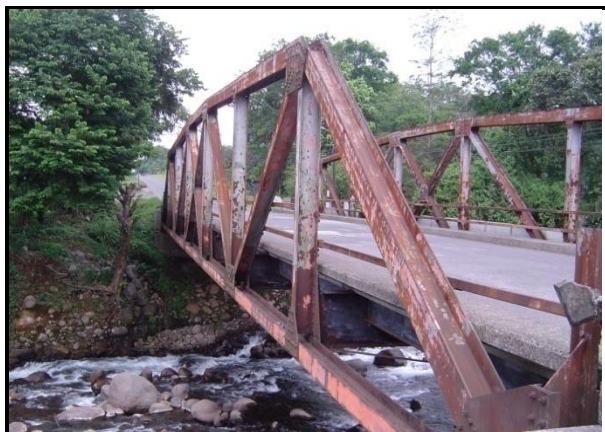
Figura 68. Vista panorámica del puente sobre río Caño Grande.

Además, al ser una estructura de acero, es preciso realizar mantenimiento en cuanto a pintura y limpieza de los componentes de la cercha y de los apoyos, como se observa en las figuras 68, 69 y 71.

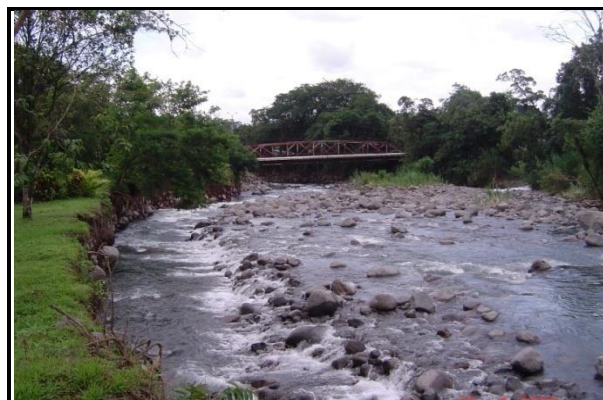
Por otro lado, al estar agrupado en el centro del cauce, el material granular provoca que las aguas se recarguen a un solo costado, lo que origina problemas de socavación, tanto para los márgenes como para la estructura en mención (Ver figura 70)

Figura 70. Detalle del material granular presente en el río.

Los problemas de socavación general se observan en las figuras 70, 100 y 101, donde el efecto recae sobre los márgenes del río provocando el desgaste del terreno.

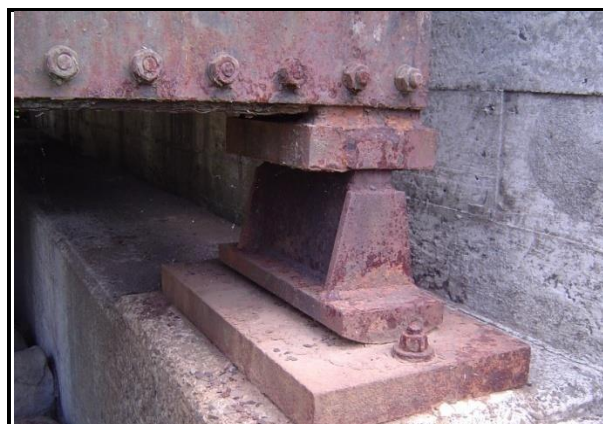
La reparación de algunos de los elementos del arriostramiento es importante, ya que como se puede ver en la figura 71 algunos de estos han sufrido rotura por fatiga y por la acción de los efectos climáticos (por ejemplo la humedad)

Figura 71. Detalle de corrosión y oxidación en el apoyo expansivo tipo patín.

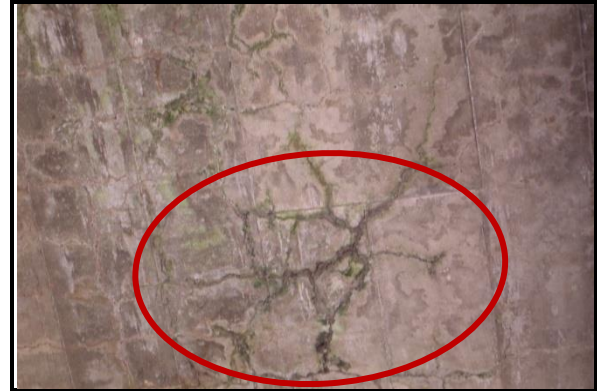
En la losa, en muchas ocasiones, se han presentado intentos de reparar los daños, sin embargo, las soluciones han sido temporales, ya que, como se observa en la fotografía 73, el problema no se ha resuelto y cada vez los agujeros presentan dimensiones mayores. En las figuras 73 y 75 respectivamente, se ven las placas utilizadas como método para “reparar” los agujeros y, en el segundo caso, se ven las grietas de la losa, probablemente producto de la fatiga del elemento.

Figura 75. Detalle de las grietas presentes en la losa de concreto.

presentaba. No obstante, como se observa en las figuras 73, 74 y 75, el puente no ha recibido ningún tipo de reforzamiento adecuado desde el punto de vista de la ingeniería y, en cambio, continuamente se le realizan trabajos temporales, sin pensar en mejores alternativas tanto para la comodidad de los usuarios que transitan la vía, como para el país en general. Cada año se reducen las inversiones destinadas al “mantenimiento”, lo que al final va a generar mayor costo que una reparación estructural óptima.

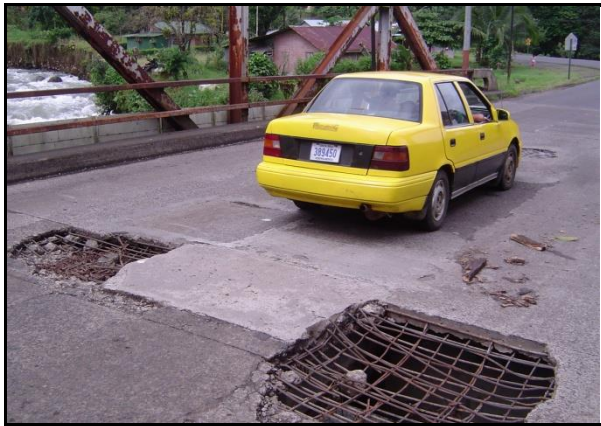
Figura 73. Agujeros en la losa, así como la presencia de bache y el acero expuesto.

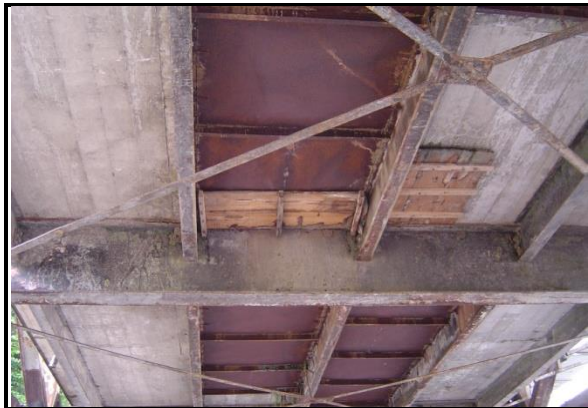
Figura 74. Detalle de las "reparaciones" efectuadas en la losa.

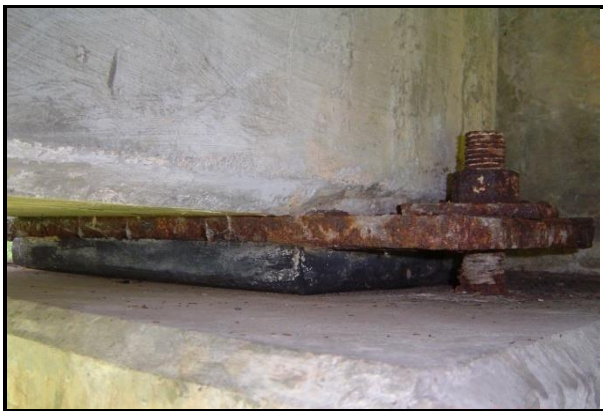
A continuación se ilustran los tipos de deterioro sufridos por el puente sobre el Río Toro, éstos recaen principalmente sobre los elementos de acero, donde la falta de mantenimiento (como pintura) y problemas de corrosión-oxidación generan pérdida de sección y rotura de los elementos, como se observa en las figuras 77, 78 y 79.

Figura 77. Corrosión y oxidación en apoyos fijos.

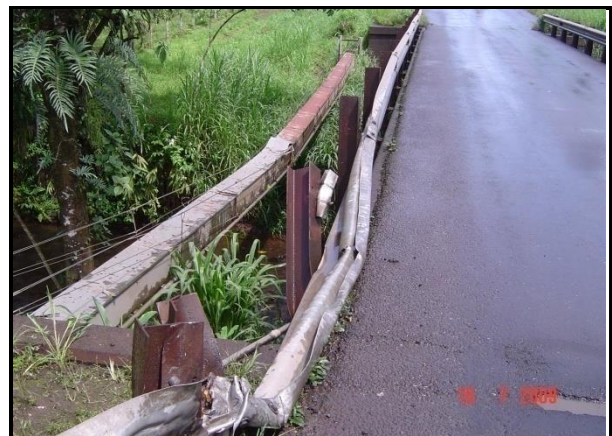
Figura 87. Deformación de las barandas flexbeam.

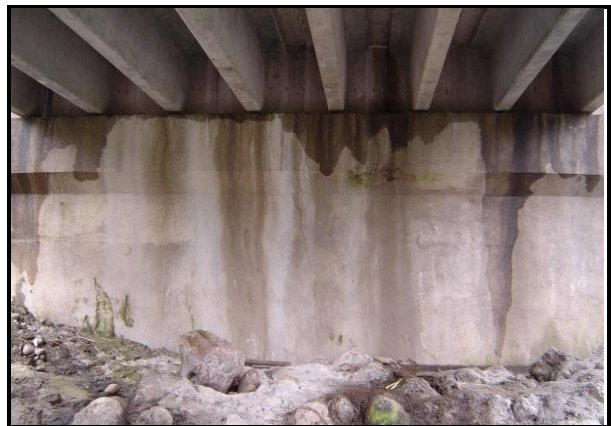
A pesar de estar recientemente construida y habilitada al tránsito de vehículos, presenta problemas constructivos en las juntas de expansión (juntas selladas), ya que no se construyó según las especificaciones de los planos del diseño, lo que provoca la filtración de aguas, como se presenta en la figura 95.

Figura 95. Filtración de agua, debida a la deformación o faltante en las juntas.

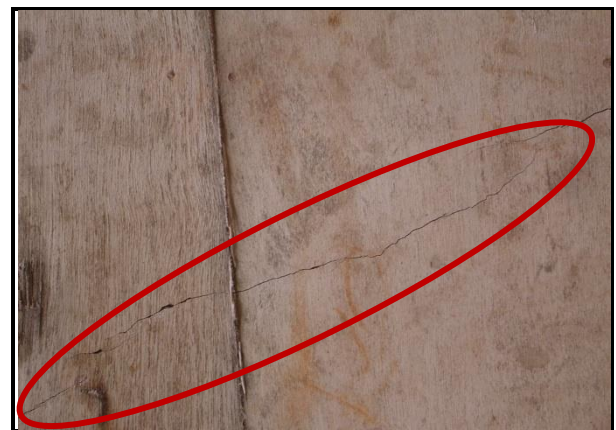
En la siguiente figura se aprecia la viga cajón, uno de los componentes de la superestructura, construida con materiales como acero o concreto. La figura muestra el detalle de la viga cajón que compone el puente sobre el Río Chirripó y se observan problemas de fisuras y falta de mantenimiento, debido a la acción de los fenómenos climáticos.

Figura 98. Detalle de fisuras presentes en la viga cajón.

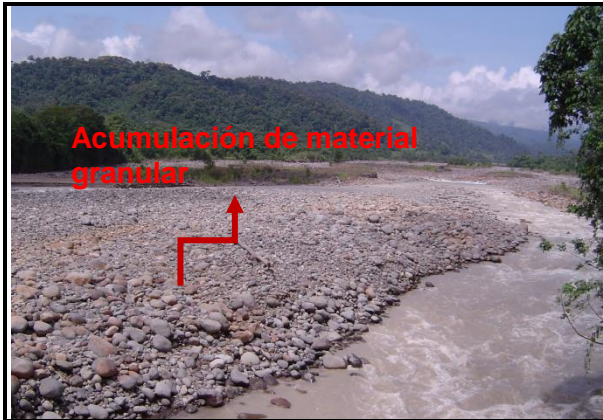
Figura 99. Material granular predominante en el río

Como se ve en las figuras 99 y 100, la acumulación de material granular en la parte central del lecho provoca el desvío y, con esto, el desgaste de los bordes. Por esta razón la colocación de gaviones convencionales o el mismo agregado del río, resulta una de las opciones más factibles y prontas a efectuar, ya que, como se ve en la figura 101, este problema además recae sobre el relleno del bastión, producto del aumento del área hidráulica, el cual en algún momento superará las condiciones de diseño del puente y con esto provocará mayores daños y costos de reparación.

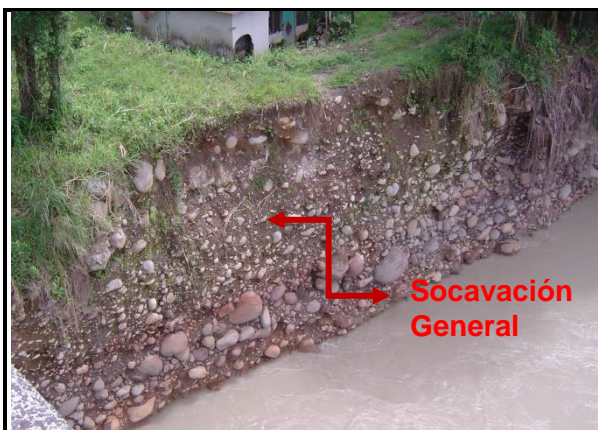
En la figura 100 se muestra el grado de socavación provocado por la falta de protección y acumulación de material en las partes centrales del cauce (ver figura 99).

Figura 100. Problema de socavación general en las márgenes del río.

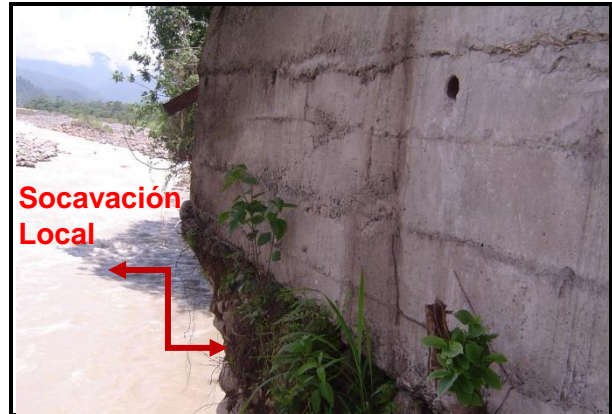
La siguiente figura muestra la socavación en el muro encargado de retener el material de relleno del bastión.

Figura 101. Socavación en el muro ubicado en el bastión No.1.

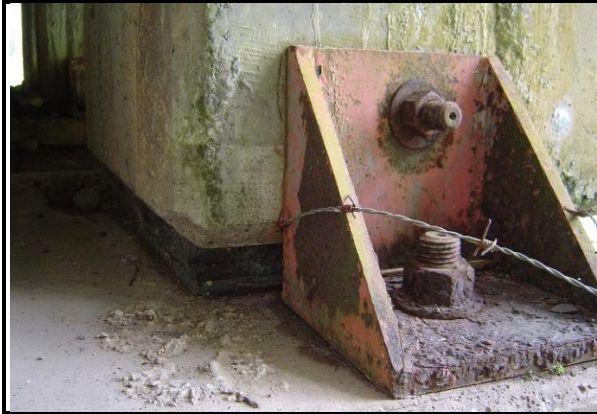
La corrosión y la oxidación de los elementos de acero son uno de los mayores problemas detectados en varios de los elementos. En el caso de los apoyos, se observa la falta de mantenimiento en los apoyos fijos del puente.

Figura 107. Corrosión y oxidación en los pernos y placas de los apoyos.

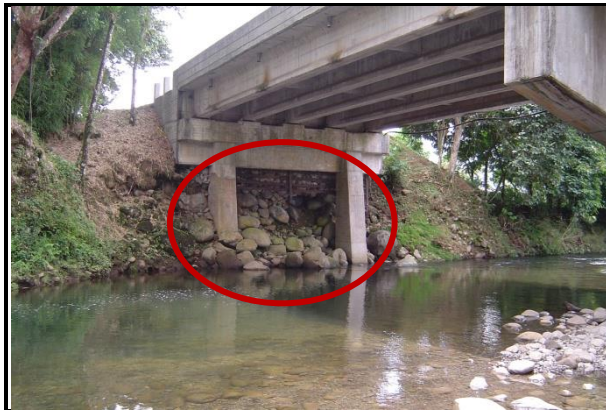
Al igual que muchos de los puentes que fueron visitados para analizar el tipo de deterioro que sufrían a la fecha, se encontró que dicha infraestructura vial no presentaba problemas estructurales en sus elementos de concreto (vigas, bastiones, pilas, entre otros), a pesar de ello, se observará en la figura 111, la falta de protección en el relleno de aproximación de uno de los bastiones, a diferencia de la figura 110 en donde se tiene una escollera con funcionalidad para soportar dicho relleno.

Figura 111. Detalle del mal soporte usado para la retención de material.

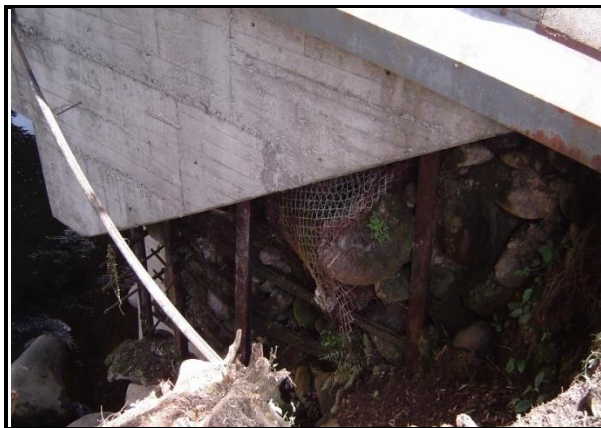
Figura 112. Representación de la pérdida del talud de protección.

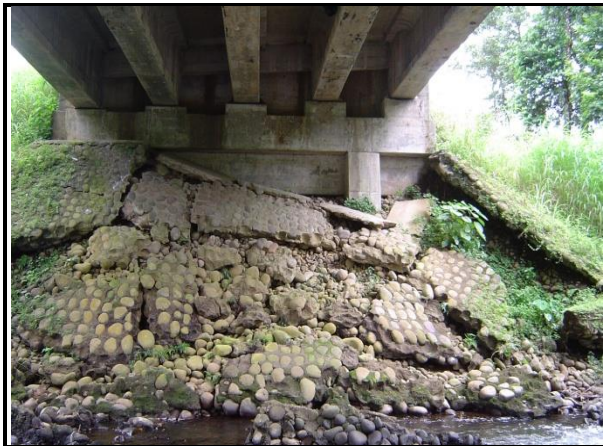
Como dato importante, ambos rellenos de aproximación se encontraban protegidos por escolleras, el problema es que por la acción erosiva, una de estas escolleras perdió su función (ver figura 115).

Figura 115. Detalle del mal estado de la escollera de uno de los bastiones de concreto.

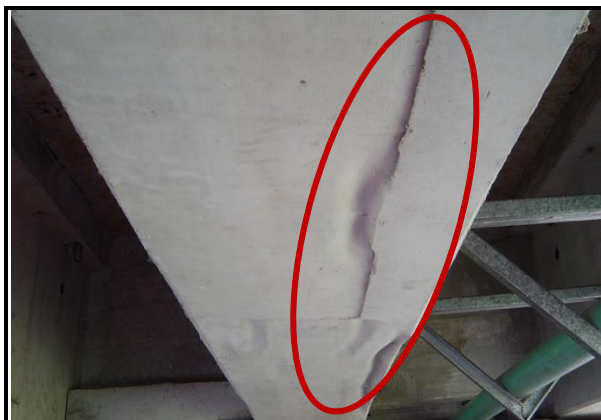
Puente en buenas condiciones estructurales, sin mayores problemas en sus elementos de concreto. Sin embargo, presenta una deformación en sus vigas de concreto pos-tensado, representadas en la figura 119. A pesar de ser considerada una estructura en buenas condiciones, es necesario realizar medidas de mantenimiento para reducir la eflorescencia y filtración de aguas por medio de las juntas.

Figura 119. Deformación en vigas postensadas.

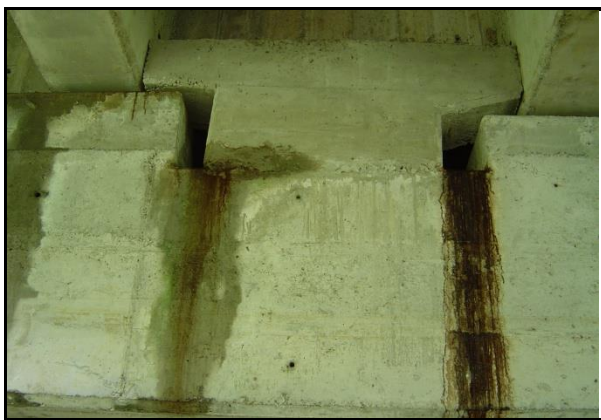
Figura 120. Filtración de agua a través de las juntas selladas.

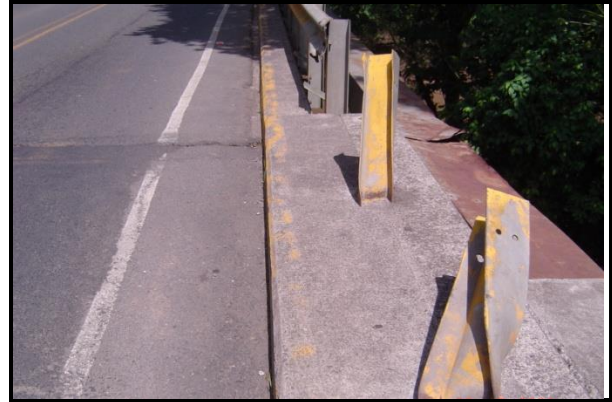
Figura 123. Detalle de la falta de mantenimiento de las barandas tipo flexbeam.

El problema en las barandas tipo flexbeam es uno de los daños frecuentes en los puentes de la zona San Carlos, debido a que la mayoría de vehículos que transitan las rutas son de carga pesada y, de alguna forma golpean los elementos provocando peligros para los usuarios de la vía.

Por esta razón es necesario sustituir los tramos de flexbeam que se encuentren totalmente deformados y no sea posible efectuar algún tipo de mantenimiento, así como los postes que presentan corrosión y oxidación.

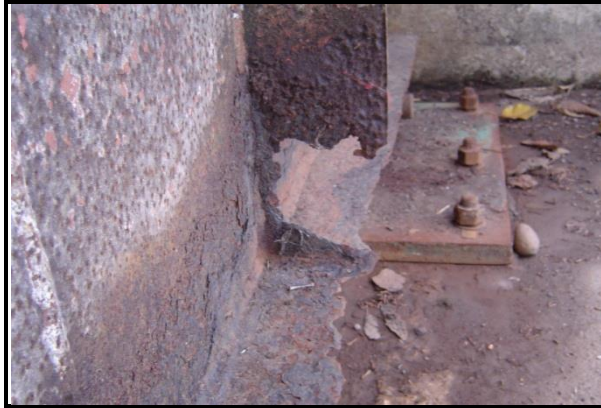
Figura 125. Pérdida de sección en las vigas principales, producto de los problemas de corrosión.

Las vigas de acero de la estructura presentan deterioro causado por la oxidación y corrosión, que tienen como consecuencia la aparición de ampollas alrededor del elemento. En la fotografía 125, se muestra el grado de deterioro por corrosión que ha provocado la pérdida de sección en los atiesadores de las vigas de acero. La solución propuesta es el remplazo de los elementos afectados por nuevas placas de acero, para restaurar la condición de la etapa final, con el fin de mejorar el comportamiento estructural, al evitar el pandeo local¹⁴ en el momento de deflexión de la viga.

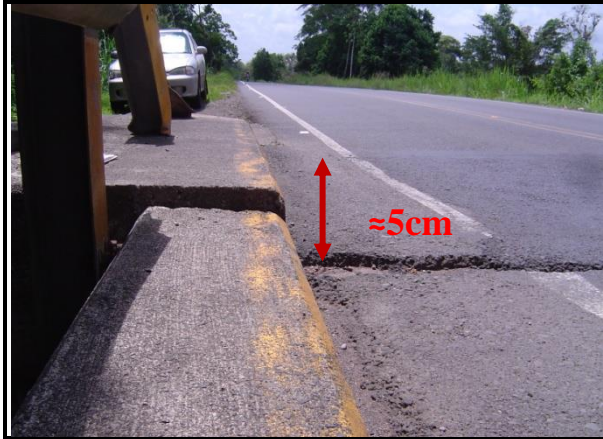
En las inspecciones efectuadas fue posible visualizar la entrada y salida de vehículos con carga pesada (ver figura 128), provocando un desequilibrio de peso sobre la losa, al encontrarse los tramos 1 y 3 en voladizo, ocasionando el desplazamiento vertical en rangos no aceptables que comprometen la estabilidad y el funcionamiento seguro tanto de la viga como de la losa. Éste es un defecto de diseño que, además, hace que las placas de 60x60cm, ubicadas en los apoyos, sean golpeadas constantemente.

Figura 128. Problemas de levantamiento vertical en la losa.

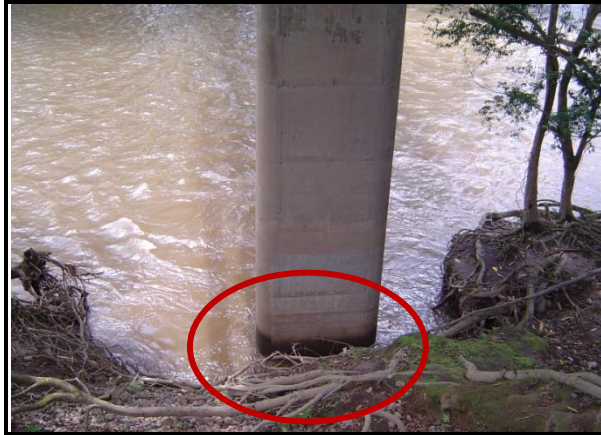
En la siguiente figura se muestra el desgaste en el cuerpo del bastión. A pesar de no inspeccionarse el estado de la pila de una forma más cercana, se observa el desgaste que sufre el elemento, es decir se presentan problemas de socavación local.

Figura 132. Socavación en la pila.

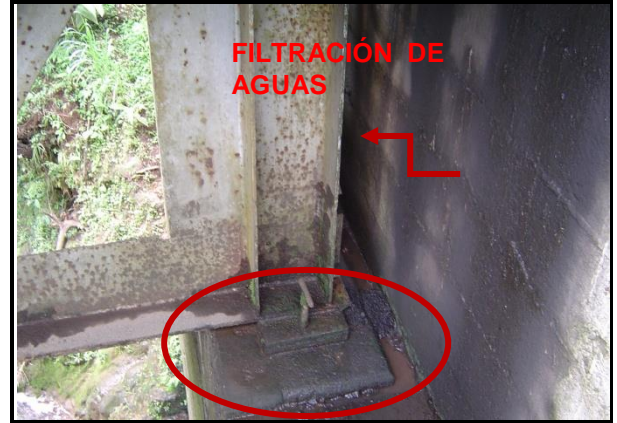
Además en la figura 141, se muestra la filtración de agua a través de las juntas, una de las causas para el desgaste de los apoyos, armadura y estructura de concreto.

Figura 141. Falta de mantenimiento de los apoyos fijos, así como la filtración de agua por medio de las juntas.

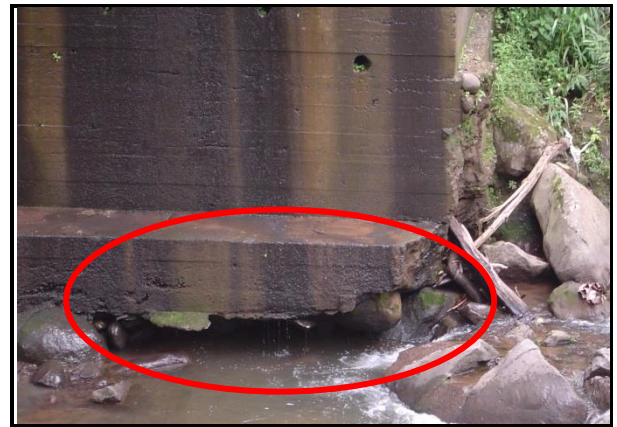
Como se observa, el principal problema en el puente sobre el Río Peje está en el alto nivel de socavación local, sufrido por el bastión No. 2 de la estructura, ya que, como se muestra en la figura 142, la fundación ha sido desgastada por la acción constante y severa del cauce del río. La acumulación de material granular es uno de los causantes principales de la acción directa sobre la base del bastión, ya que la mala canalización conlleva al efecto de socavación.

Figura 142. Problemas de socavación en la base del bastión.

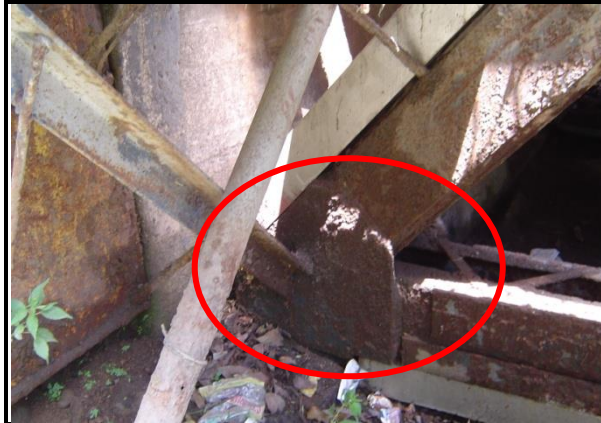
Como se observa en las figuras 145, 146 y 147, el deterioro de este puente se debe principalmente a la falta de mantenimiento a los diferentes elementos de acero que componen la estructura. A pesar de los trabajos realizados, el puente continúa sufriendo problemas de corrosión y oxidación, los cuales desgastan y alteran el estado original del elemento, provocando la fatiga y con ello la rotura de las conexiones.

Figura 145. Corrosión y oxidación en el punto de apoyo de la estructura.

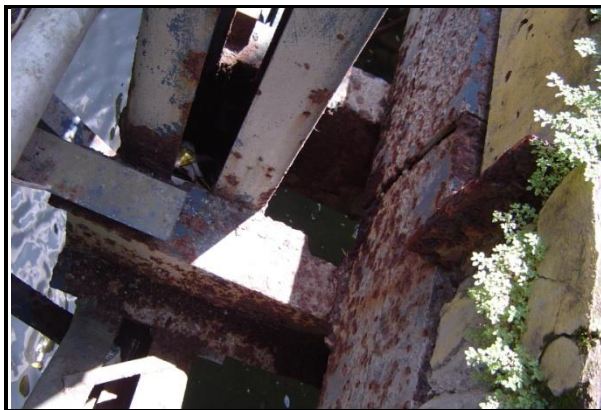
Figura 147. Alto grado de corrosión en las vigas transversales

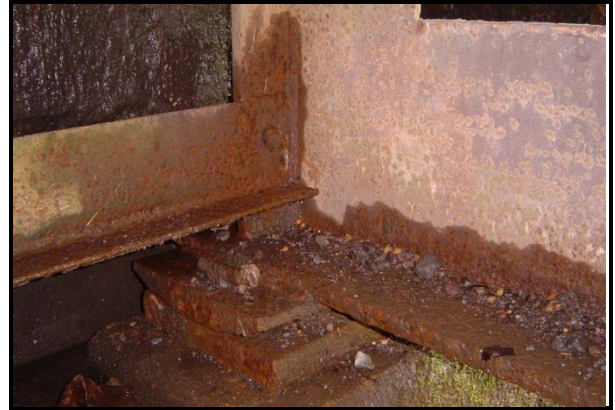
Entre los problemas característicos de las estructuras de acero están la corrosión y oxidación de la armadura, lo que implica la necesidad de realizar trabajos de mantenimiento para evitar la reducción de área en los perfiles de acero presentes en la cercha. En las figuras 150 y 151 se observan los problemas descritos.

Figura 151. Problemas de corrosión y oxidación en los apoyos y armadura.

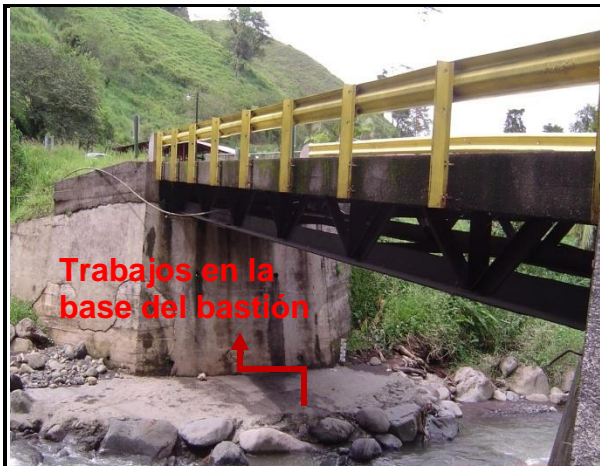
En la siguiente figura se representan los trabajos realizados al bastión, específicamente en su base, mediante la inyección del concreto. De este modo se evitan los problemas de socavación que pudieran afectar la estabilidad del puente.

Figura 154. Vista lateral de la estructura.

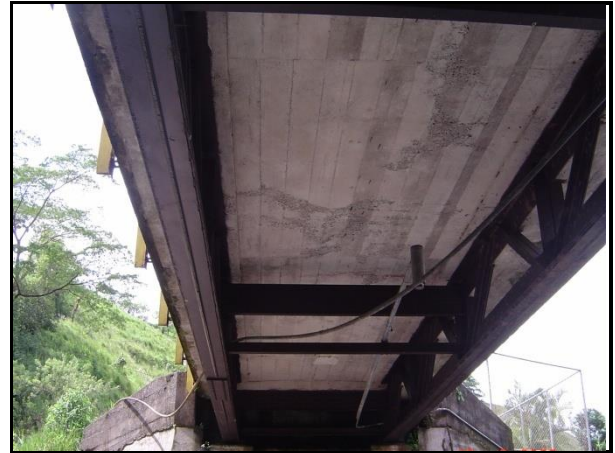
La figura 155 permite observar el buen estado de las cerchas, producto de un adecuado mantenimiento, ya que se eliminan la corrosión y

oxidación mediante aplicación de un sello negro, con el fin de ayudarlas a soportar las condiciones severas de humedad.

Figura 155. Vista inferior, detalle de las cerchas.

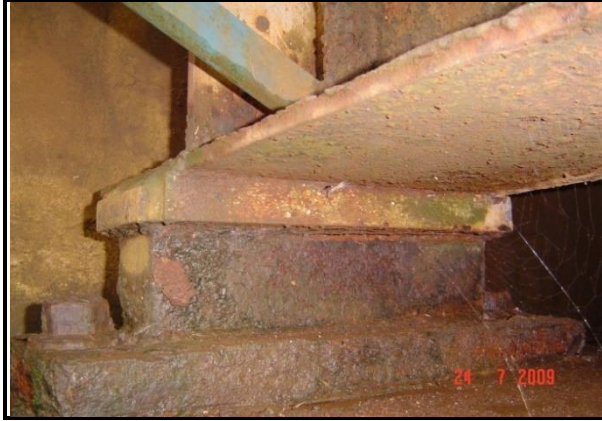
Igualmente, en las figuras 166 y 167, se representa cómo los elementos de acero, como son las vigas y apoyos, requieren trabajos de mantenimiento, para evitar el desarrollo de la corrosión y oxidación.

Figura 167. Corrosión y oxidación de los apoyos fijos en la estructura.

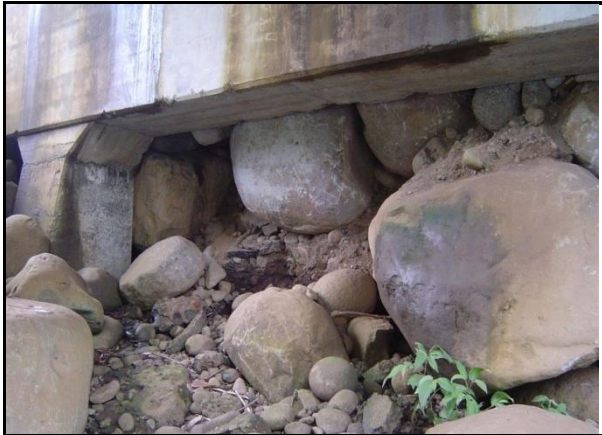
Su problema principal radica en la socavación de uno de sus bastiones a nivel de pérdida de talud frontal y lateral, como se observa en la figura 168. Hay exposición de elementos importantes de la subestructura y es necesario realizar trabajos de recuperación del material de relleno, ya que esto podría generar un daño mayor, sobre todo en la época de invierno e, inclusive, se podría perder el relleno de aproximación al Puente, dado que este bastión (tipo Marco) no posee una "pantalla" para sostener parte del relleno en su lugar ideal. Además, se evidencia la importancia de efectuar obras de canalización para el cauce del río, así como varias obras de protección para el bastión No.2 y la Pila central de la estructura.

Figura 168. Pérdida del talud, debido a la falta de una pantalla que retenga el material.
