Diagnóstico del deterioro de puentes en la Zona 6-1, San Carlos Este.

This project basically consists of the diagnosis of the deterioration of bridges located to the east of San Carlos, zone 6-1.

El proyecto consiste básicamente en el diagnóstico del deterioro de puentes en la Zona 6-1 San Carlos Este.

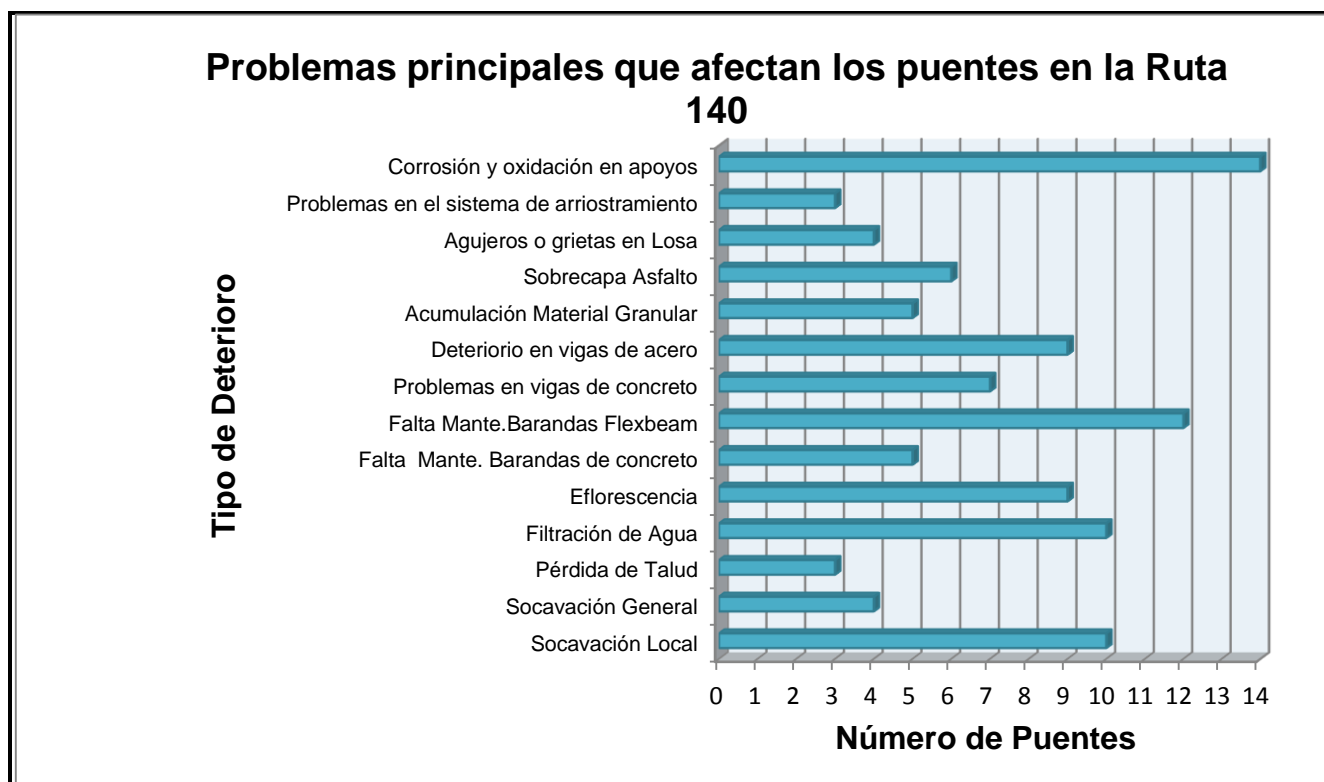
En la figura 170 se brinda un enfoque general de los problemas más destacados durante las giras de inspección. Como se

muestra, se tienen 14 puentes con deterioro en los apoyos, provocado por los agentes climáticos (humedad) que conllevan a la corrosión severa de los elementos. Igualmente, un daño que destaca en la figura es la socavación local, la falta de mantenimiento de las barandas flexbeam y los elementos de acero en vigas, cerchas, entre otros.

Figura 170. Resumen de los problemas más característicos en los puentes inspeccionados en la Zona 6-1 San Carlos Este.

Según la recopilación de datos realizada, se tiene que el mayor daño sufrido por las estructuras radica en la corrosión y oxidación de la mayoría de los elementos, principalmente los apoyos. Le sigue la falta de mantenimiento en las barandas, que representan un peligro para los usuarios. Finalmente, problemas de socavación en los bastiones y filtración de agua, seguido de muchos otros desgastes ocasionados por el deterioro constante y falta de mantenimiento.
