# Diagnóstico de vías de la red vial pavimentada del cantón de Alajuela como parte de un sistema de gestión de pavimentos

# Abstract

This work consists of diagnostic of the service condition of three roads of Alajuela as part of a pavement management system.

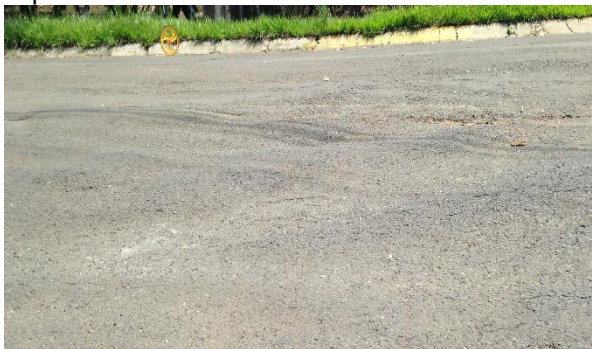
La corrugación es causada por capas superficiales inestables, en combinación con el flujo vehicular y la carencia de adherencia entre capas.

**Figura 10.** Corrugación de severidad alta.  
**Fuente:** Elaboración propia del autor.

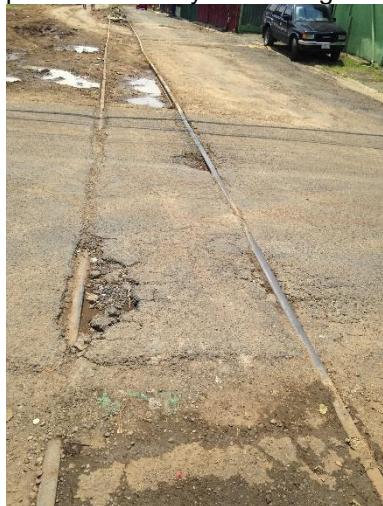
**Cruce de línea férrea:** El área alrededor de las líneas férreas presenta depresiones, protuberancias y/o desintegración del asfalto.

**Figura 21.** Cruce de línea férrea de severidad alta.  
**Fuente:** Elaboración propia del autor.

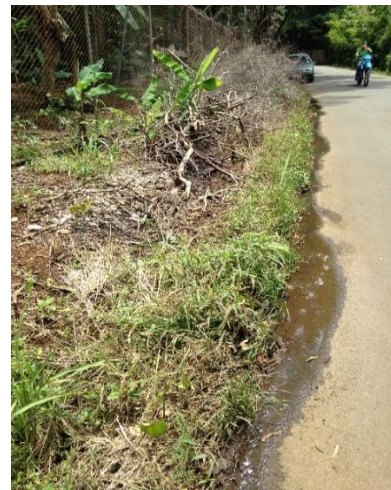
Las tres rutas analizadas presentaron un sistema de drenaje deficiente, algunos elementos con sedimentos y basura que obstaculizaba el paso del agua y hacían que ésta fluyera por la carretera o se filtrara por los lados del pavimento, lo cual constituyó una evidencia de la falta de mantenimiento de las rutas, y aceleró el deterioro de las carreteras.

**Figura 40.** Cunetas naturales obstruidas en Calle Primaria El Pasito

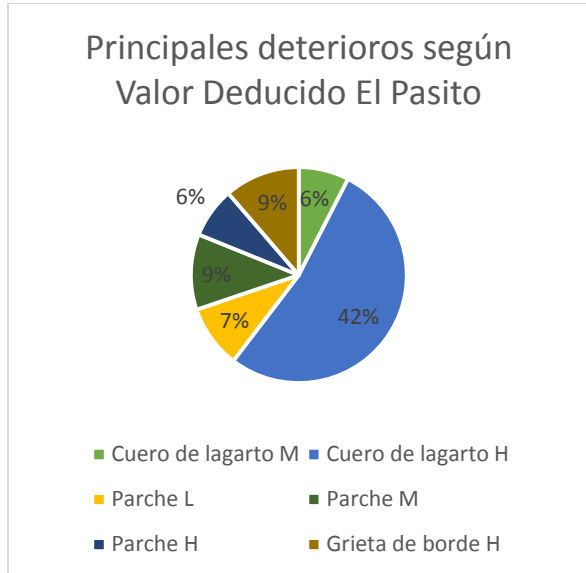
**Figura 43.** Gráfico de los principales deterioros según valor deducido en Calle Primaria El Pasito.  
**Fuente:** Elaboración propia del autor.

El **Cuadro 18** muestra el deterioro más denso así como el que causa mayor daño en cada unidad de muestra. Como se observa en la **Figura 43** el cuero de lagarto con severidad alta es el deterioro que más daño causa al pavimento, es el principal en casi la mitad de las unidades de muestra y obtuvo el mayor valor deducido. Asimismo, es el que obtuvo mayor densidad por

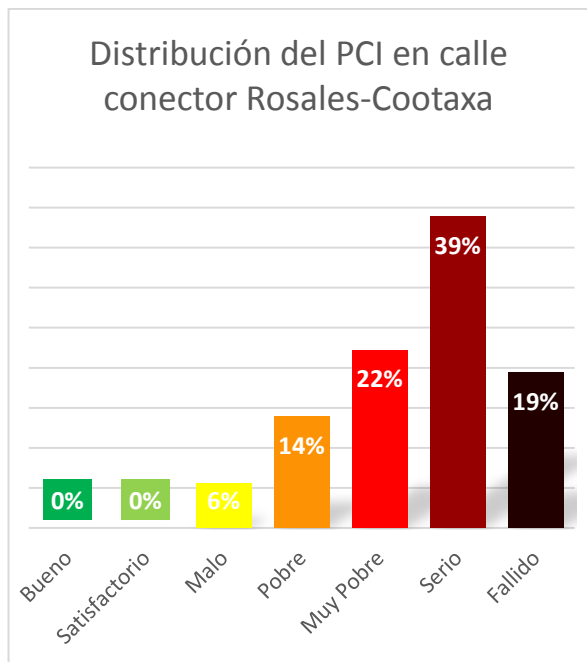
**Figura 50.** Gráfico de distribución del PCI en Calle Conector Rosales-Cootaxa.  
Fuente: Elaboración propia del autor.

El índice de condición del pavimento es de 26,66 para las unidades de muestras aleatorias y 24,49 si se consideran todas. Se clasifica como un pavimento entre muy pobre y serio. Esta ruta es la que tiene el peor estado. Como se aprecia en la **Figura 50**, la mayor condición presente es “serio”, seguido por “muy pobre” y en ninguna de las unidades de muestra se presenta la condición de “bueno” o “satisfactorio”. Al presentar fallas estructurales con severidad media y alta, se evidencia que el pavimento se encuentra cerca del final de su vida útil.

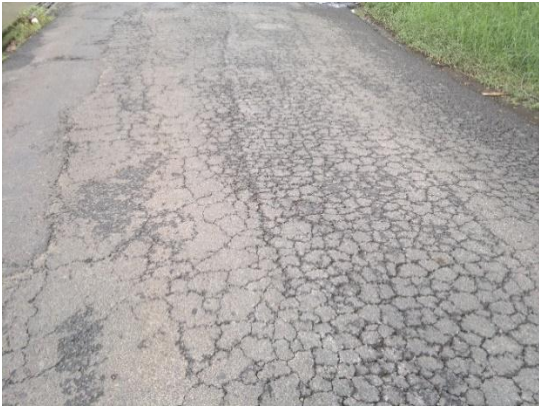
Cuero de lagarto de alta severidad.

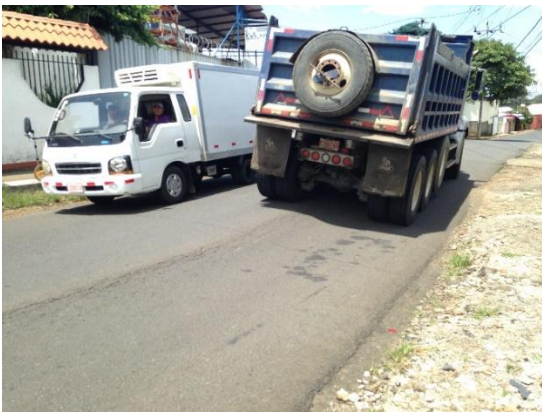
Depresión de alta severidad.
