EVALUACIÓN DE LA GESTIÓN DE LA ASADA DE SANTA CRISTINA, LA SUIZA, TURRIALBA, DESDE UNA PERSPECTIVA DEL USO SOSTENIBLE DEL RECURSO HÍDRICO.

DOCUMENTO N° A018

Noviembre, 2016

Gaviria-Montoya L; Pino-Gómez M, Soto-Córdoba S

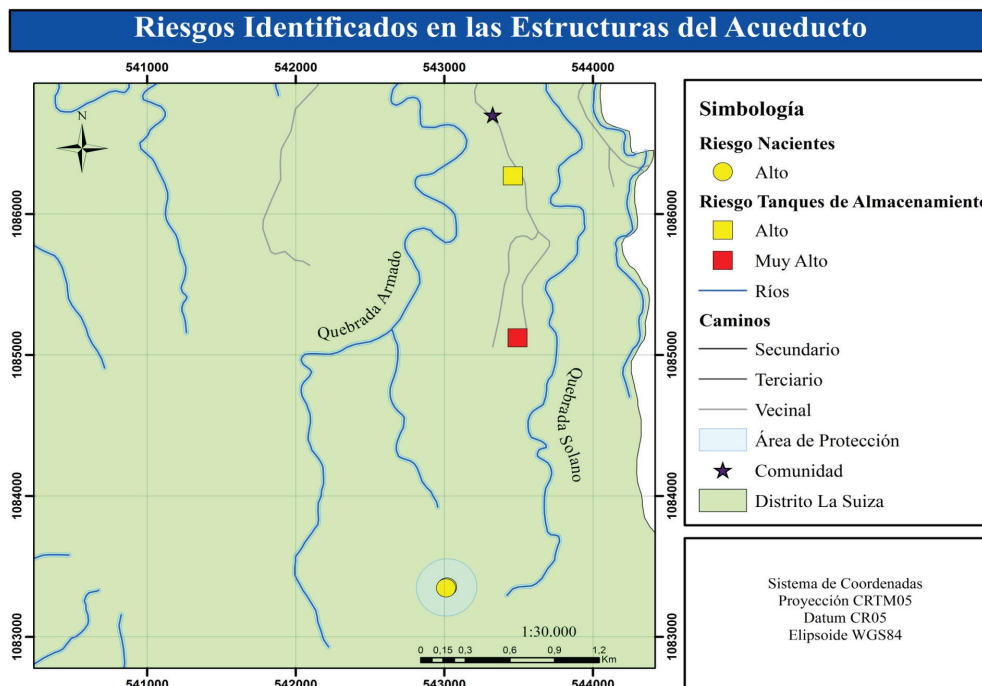
Figura 4.1. Mapa de riesgos identificados.

A partir de la información recopilada en campo y la aplicación de los formularios de la herramienta SERSA en cada uno de los componentes del acueducto evaluados, en la Figura 4.1 se localizan los componentes del acueducto y se identifican los riesgos de acuerdo al color correspondiente, además se ubican las zonas de protección o retiro que se deben dejar libres en las fuentes naturales como quebradas y ríos. Las áreas de protección se establecieron de acuerdo a lo establecido en La Ley de Aguas N°276 (1942), con 200 m de radio en captaciones de nacientes permanentes y la Ley Forestal (1996), en el caso de los márgenes de ríos y quebradas, una franja de 15 m medidos horizontalmente a cada lado de la rivera en zonas rurales y 10 m en zonas urbanas.
