EVALUACIÓN DE LA GESTIÓN DE LA ASADA DE RÍO MACHO, OROSI, PARAÍSO DESDE UNA PERSPECTIVA DEL USO SOSTENIBLE DEL RECURSO HÍDRICO.

DOCUMENTO N° A011

Noviembre, 2016

Gaviria-Montoya L; Pino-Gómez M, Soto-Córdoba S.

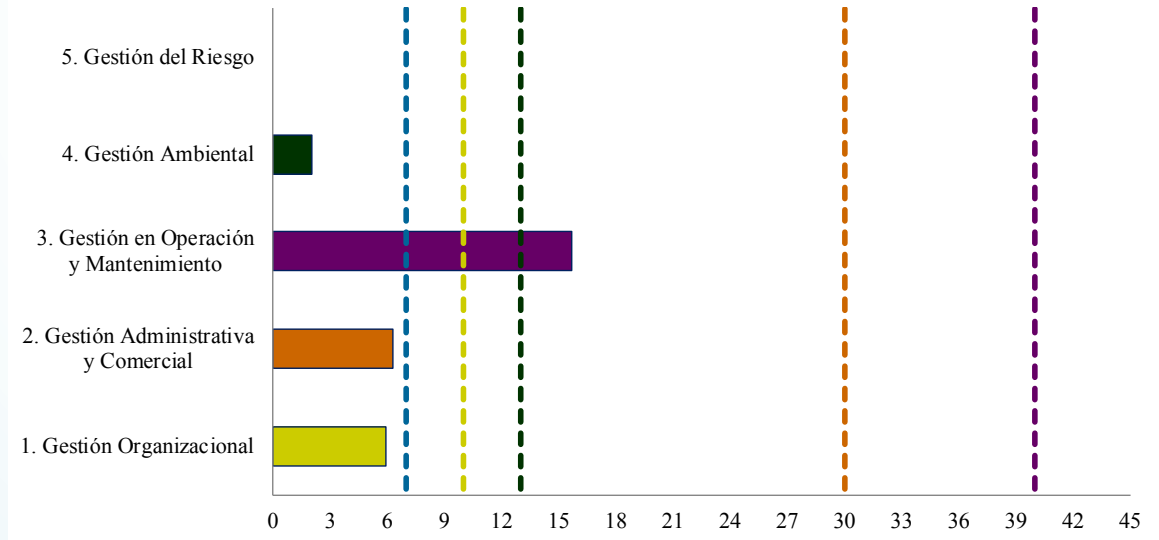
Figura 4.2 Comparación de los diferentes tipos de gestión evaluados en la ASADA, con respecto al valor óptimo

A partir de la Figura 4.2, se observa que la gestión organizacional es la que presenta la mejor calificación con un alcance del 59% con respecto a valor óptimo. Entre los factores que afectan el desarrollo adecuado de esta gestión se destacan los siguientes:
