EVALUACIÓN DE LA GESTIÓN DE LA ASADA DE EL YAS, SANTIAGO, PARAÍSO, DESDE UNA PERSPECTIVA DEL USO SOSTENIBLE DEL RECURSO HÍDRICO.

“PROPUESTA PARA EL MEJORAMIENTO DE LAS CONDICIONES DE
SANEAMIENTO AMBIENTAL EN LAS ASADAS DE LA PROVINCIA DE CARTAGO,
CON UN ENFOQUE DE PREVENCIÓN AL CAMBIO CLIMÁTICO”

DOCUMENTO N° A008

Noviembre, 2016

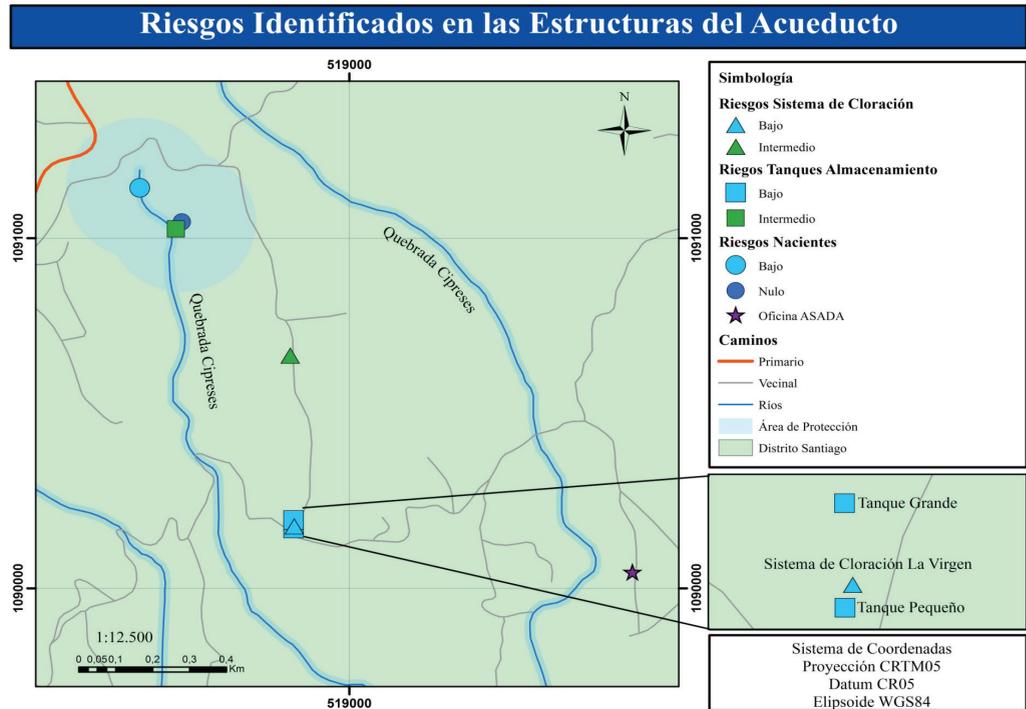
Figura 4.1. Mapa de riesgos identificados.
Elaborado a partir del Atlas Digital (Tecnológico de Costa Rica, 2014)

A partir de la información recopilada en campo y la aplicación de los formularios de la herramienta SERSA en cada uno de los componentes del acueducto evaluados, en la Figura 4.1 se localizan los componentes del acueducto y se identifican los riesgos de acuerdo al color correspondiente, además se ubican las zonas de protección o retiro que se deben dejar libres en las fuentes naturales como ríos o quebradas. Las áreas de protección se establecieron de acuerdo a lo establecido en La Ley de Aguas N°276 (1942), con 200 m de radio en captaciones de nacientes permanentes y la Ley Forestal (1996), en el caso de los márgenes de ríos y quebradas, una franja de 15 m medidos horizontalmente a cada lado de la rivera en zonas rurales y 10 m en zonas urbanas.
