EVALUACIÓN DE LA GESTIÓN DE LA ASADA DE COT, COT, OREAMUNO, DESDE UNA PERSPECTIVA DEL USO SOSTENIBLE DEL RECURSO HÍDRICO.

DOCUMENTO N° A013

Noviembre, 2016

Gaviria-Montoya L; Pino-Gómez M, Soto-Córdoba S.

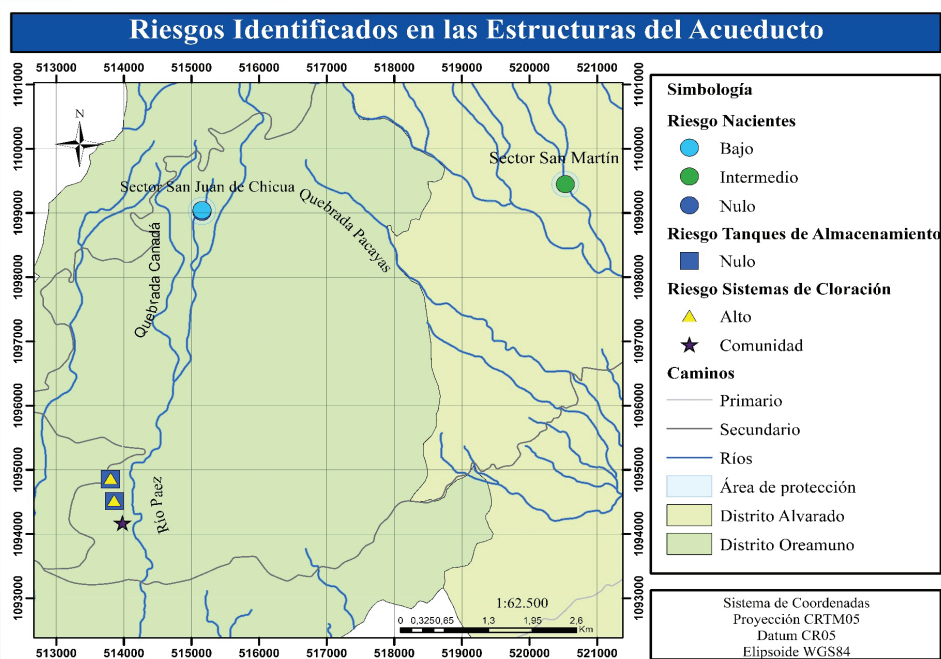
Figura 4.1. Mapa de riesgos identificados.

A partir de la información recopilada en campo y la aplicación de los formularios de la herramienta SERSA en cada uno de los componentes del acueducto evaluados, en la Figura 4.1 se localizan los componentes del acueducto y se identifican los riesgos de acuerdo al color correspondiente, además se ubican las zonas de protección o retiro que se deben dejar libres en las fuentes naturales como quebradas y ríos. Las áreas de protección se establecieron de acuerdo a lo establecido en La Ley de Aguas N°276 (1942), con 200 m de radio en captaciones de nacientes permanentes y la Ley Forestal (1996), en el caso de los márgenes de ríos y quebradas, una franja de 15 m medidos horizontalmente a cada lado de la rivera en zonas rurales y 10 m en zonas urbanas.
