EVALUACIÓN DE LA GESTIÓN DE LA ASADA DE ALTO VARAS, LA ISABEL, TURRIALBA, DESDE UNA PERSPECTIVA DEL USO SOSTENIBLE DEL RECURSO HÍDRICO.

DOCUMENTO N° A019

Noviembre, 2016

Gaviria-Montoya L; Pino-Gómez M, Soto-Córdoba S.

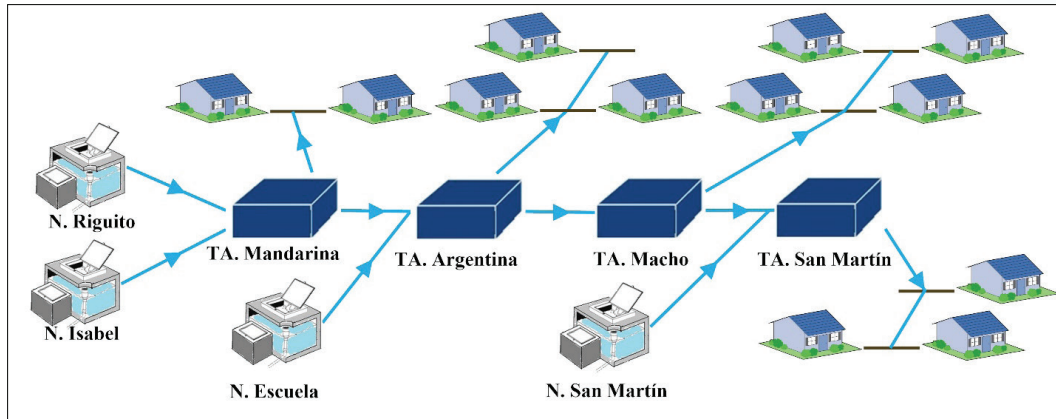
Figura 3.1. Esquema del sistema del acueducto de Alto Varas.

Las fuentes de abastecimiento empleadas por este acueducto son de nacientes, las cuales no poseen sistema de desinfección. Como se muestra en la Figura 3.1 el sistema de este acueducto está compuesto por cuatro captaciones tipo nacientes, cuatro tanques de almacenamiento, líneas de conducción y redes de distribución. La ASADA cuenta con una cobertura de micro medición del 25% y tienen un proyecto con el AyA para mejorar todo el sistema.

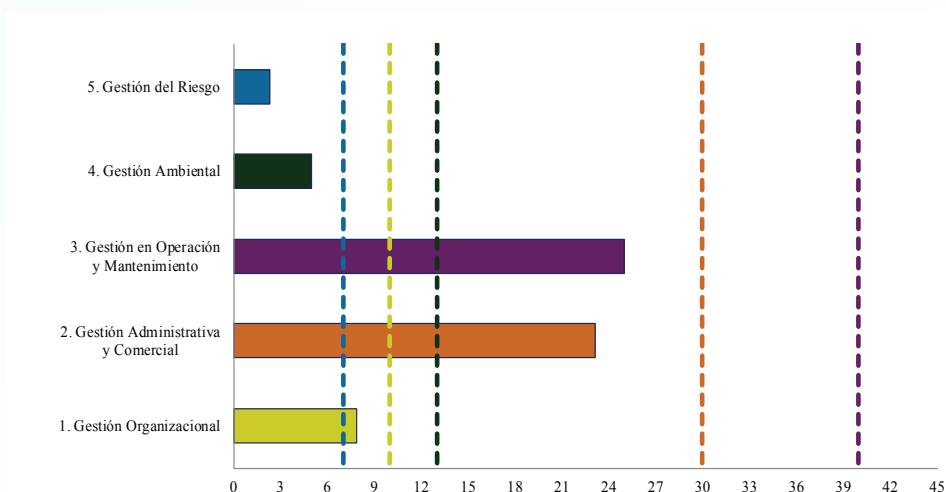
Figura 4.2. Comparación de los diferentes tipos de gestión evaluados en la ASADA, con respecto al valor óptimo.

De acuerdo a la herramienta evaluación de ASADAs, queda clasificada como ASADA B (En Desarrollo) al obtener una calificación de 62,9 como se muestra en el Apéndice 1. En la Figura 4.2 se observa un resumen de los resultados obtenidos en cada una de las unidades de gestión de la herramienta.

A partir de la Figura 4.2, se observa que la gestión organizacional es la que presenta la mejor calificación con un alcance del 79% con respecto a valor óptimo. Entre los factores que afectan el desarrollo adecuado de esta gestión se destacan los siguientes:
