EVALUACIÓN DE LA GESTIÓN DE LA ASADA DE COOPEROSALES, SAN NICOLÁS, CARTAGO, DESDE UNA PERSPECTIVA DEL USO SOSTENIBLE DEL RECURSO HÍDRICO.

DOCUMENTO N° A001

Noviembre, 2016

Gaviria-Montoya L; Pino-Gómez M, Soto-Córdoba S.

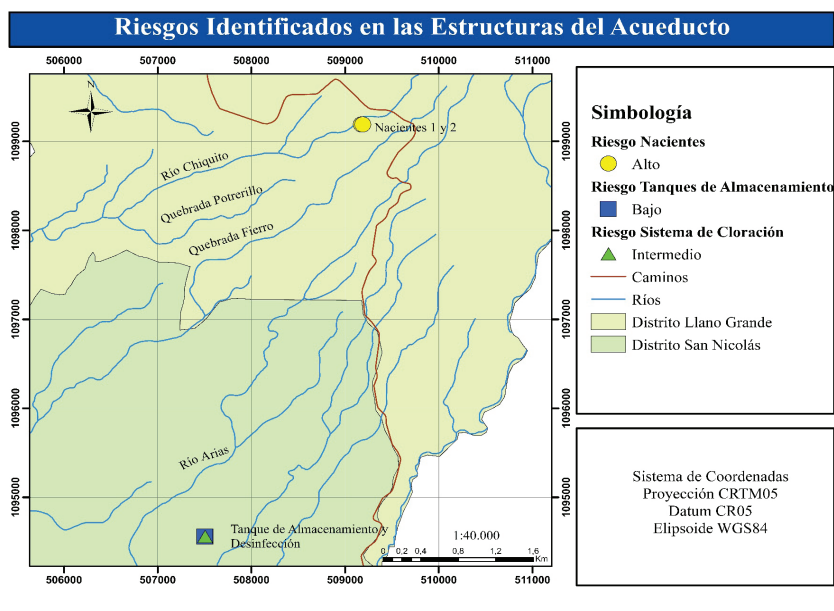
A partir de la información recopilada en campo y la aplicación de los formularios de la herramienta SERSA en cada uno de los componentes evaluados del acueducto, en la Figura 4.1. Mapa de riesgos identificados. se localizan las unidades del acueducto y se identifican los riesgos de acuerdo al color correspondiente, además se ubican las zonas de protección o retiro que se deben dejar libres en las fuentes naturales como quebradas y ríos. Las áreas de protección se establecieron de acuerdo a la Ley de Aguas N°276 (1942), con 200 m de radio en captaciones de nacientes permanentes y la Ley Forestal (1996), en el caso de los márgenes de ríos y quebradas, una franja de 15 m medidos horizontalmente a cada lado de la rivera en zonas rurales y 10 m en zonas urbanas.
