# Evaluación y clasificación de patologías que influyen en la vida útil de las losas de concreto en puentes

Se recopiló información sobre inspecciones a 29 puentes en rutas nacionales realizadas por el Programa de Evaluación de Estructuras de Puentes del Tecnológico de Costa Rica, para definir factores que contribuyen a un deterioro de la losa de concreto en ellos.

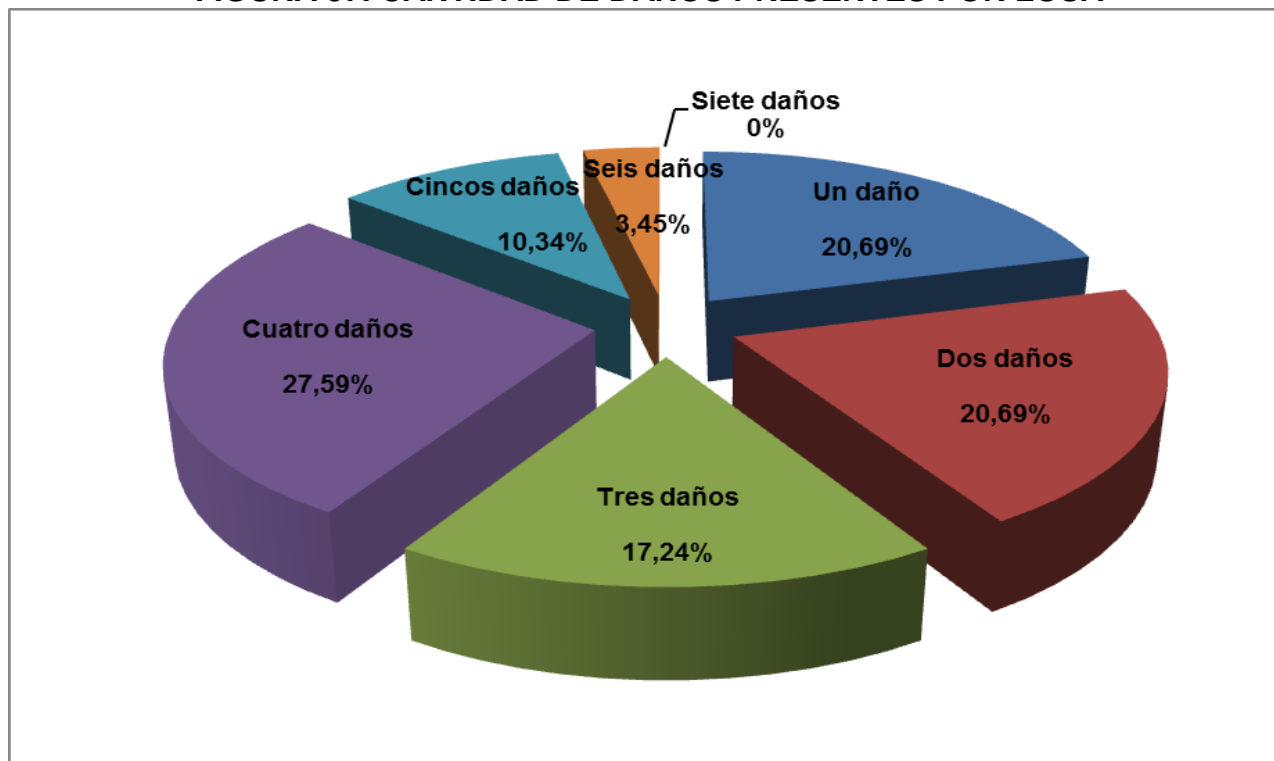
**FIGURA 57. CANTIDAD DE DAÑOS PRESENTES POR LOSA**

Las losas de concreto en los puentes evaluados, en general, presentan daños de regulares a severos; exponen en un 28% manifestaciones de cuatro daños visibles por cada losa estudiada. El 90% presenta eflorescencia y agrietamientos en una dirección como su principal patología. En la parte superior de la losa se observan agrietamientos, agujeros y descascaramientos; en la parte inferior se encontraron nidos de piedra, eflorescencia y acero de refuerzo expuesto.<sup>1</sup>

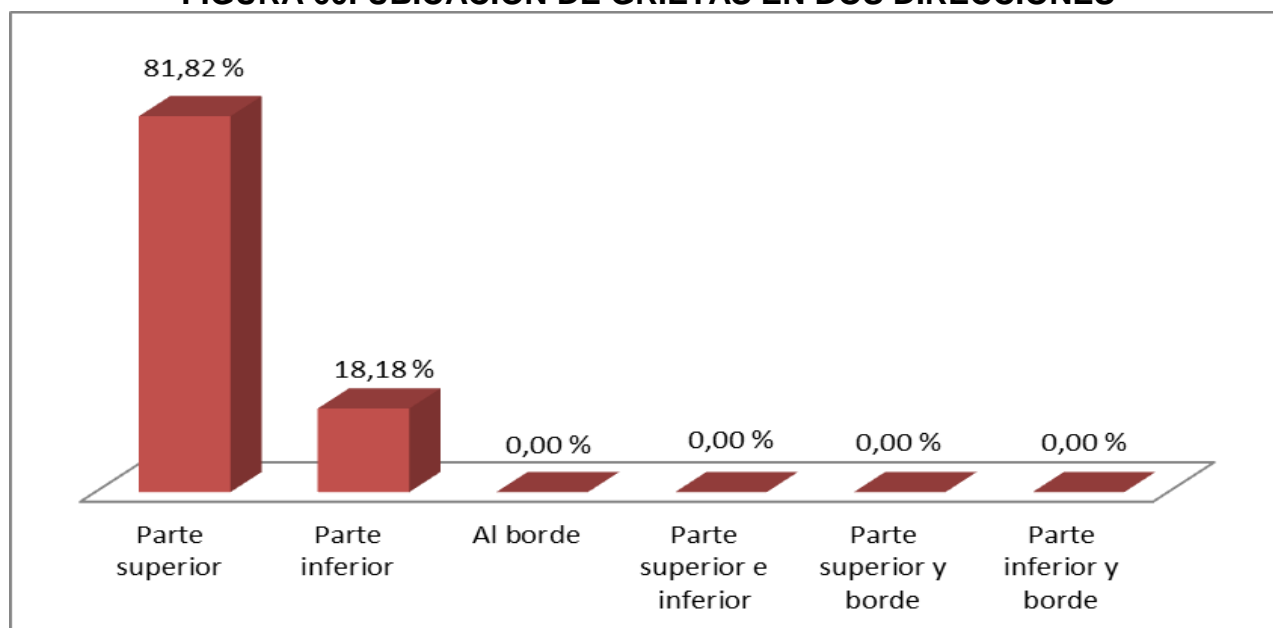
**FIGURA 60. UBICACIÓN DE GRIETAS EN DOS DIRECCIONES**

<b>CUADRO 5. GRADO Y UBICACIÓN DEL DAÑO POR GRIETAS EN DOS DIRECCIONES</b>					
			<b>Ubicación del daño en la losa</b>		
<b>Nombre de puente</b>	<b>Provincia</b>	<b>Grado de daño</b>	<b>Superior</b>	<b>Inferior</b>	<b>Borde</b>
Río Grande de Tárcoles	Alajuela	4	✓	-	-
Río Tiribí B.	Cartago	4	✓	-	-
Quebrada Plata	Alajuela	5	✓	-	-
Quebrada Piñuela	Guanacaste	4	✓	-	-
Quebrada San Pedro	Guanacaste	4	✓	-	-
Estero Mata Limón	Puntarenas	4	✓	-	-
Río Hondo	Limón	3	✓	-	-
Quebrada Poza Azul	Puntarenas	3	-	✓	-
Río San Rafael	Alajuela	4	✓	-	-
Río Cocles	Limón	3	-	✓	-
P.S.S.R.N. 1	San José	5	✓	-	-

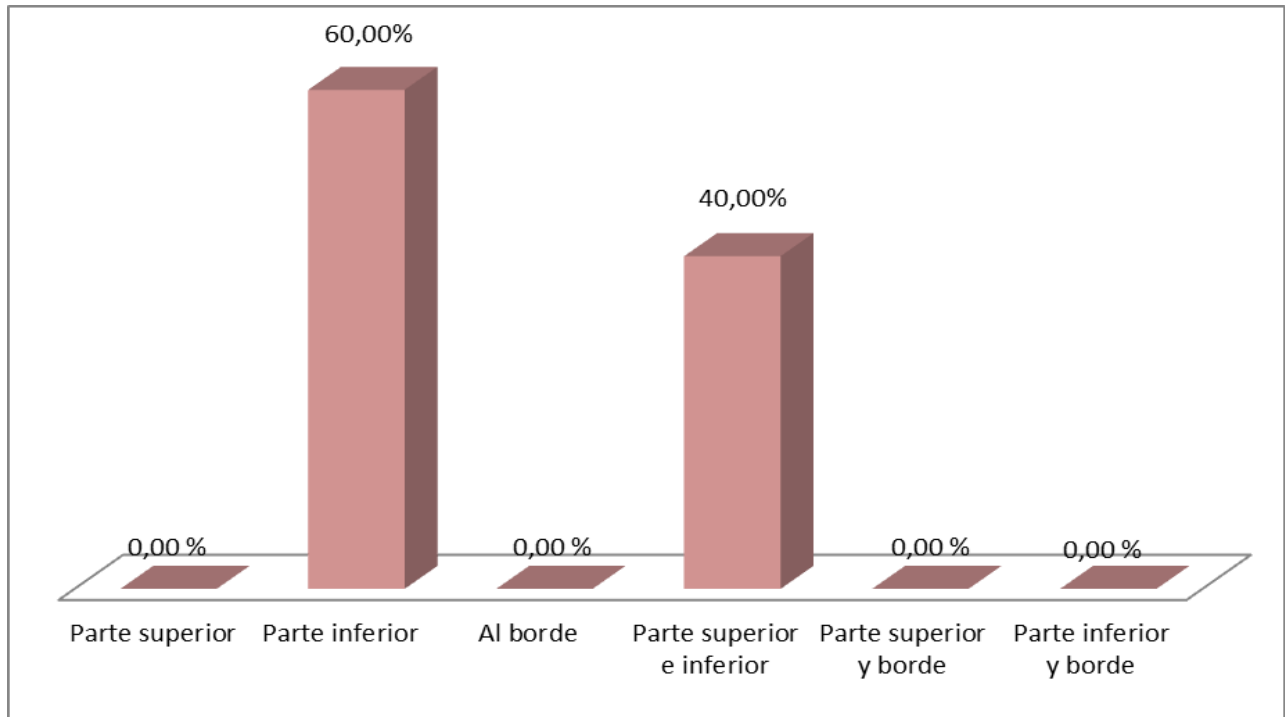
**FIGURA 62. UBICACIÓN DEL ACERO DE REFUERZO EXPUESTO**

<b>CUADRO 9. GRADO Y UBICACIÓN DEL DAÑO POR ACERO DE REFUERZO EXPUESTO</b>					
			<b>Ubicación del daño en la losa</b>		
<b>Nombre de puente</b>	<b>Provincia</b>	<b>Grado de daño</b>	<b>Superior</b>	<b>Inferior</b>	<b>Borde</b>
Quebrada el Ceibo	Puntarenas	3	-	✓	-
Río Cuajiniquil	Alajuela	3	-	✓	-
Quebrada Plata	Alajuela	3	✓	✓	-
Quebrada Piñuela	Guanacaste	3	-	✓	-
Estero Mata Limón	Puntarenas	4	✓	✓	-

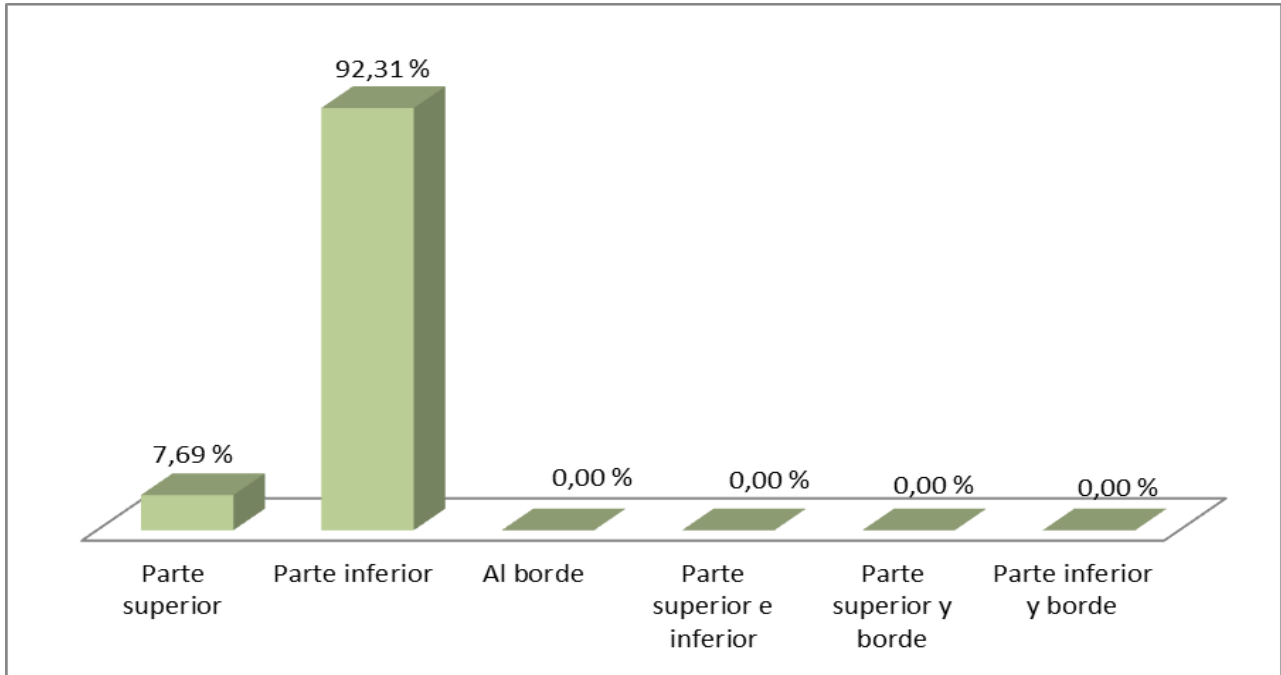
**FIGURA 63. UBICACIÓN DE LA EFLORESCENCIA**

<b>CUADRO 11. GRADO Y UBICACIÓN DEL DAÑO DEBIDO A EFLORESCENCIA</b>					
			<b>Ubicación del daño en la losa</b>		
<b>Nombre de puente</b>	<b>Provincia</b>	<b>Grado de daño</b>	<b>Superior</b>	<b>Inferior</b>	<b>Borde</b>
Río Grande de Tárcoles	Alajuela	3	-	✓	-
Quebrada el Ceibo	Puntarenas	2	-	✓	-
Río Tiribí B.	Cartago	2	-	✓	-
Río Convento	Puntarenas	2	-	✓	-
Río Cuajiniquil	Alajuela	2	-	✓	-
Quebrada Plata	Alajuela	3	-	✓	-
Río Aguazarcas	Alajuela	5	-	✓	-
Río San Carlos	Alajuela	3	-	✓	-
Canal de Riego	Guanacaste	2	✓	-	-
Río Zapote	Alajuela	2	-	✓	-
Río Chiz	Cartago	2	-	✓	-
Quebrada Piñuela	Guanacaste	3	✓	-	-
Río San Pedro	Puntarenas	2	-	✓	-
Quebrada San Pedro	Guanacaste	2	-	✓	-
Estero Mata Limón	Puntarenas	2	-	✓	-
Río Hondo	Limón	2	-	✓	-
Quebrada Seca	Puntarenas	3	-	✓	-
Quebrada sin nombre	Puntarenas	2	-	✓	-
Quebrada Poza Azul	Puntarenas	2	-	-	-
Río San Rafael	Alajuela	2	-	✓	-
Río Cocles	Limón	2	-	✓	-
Quebrada dos aguas	Limón	2	-	✓	-

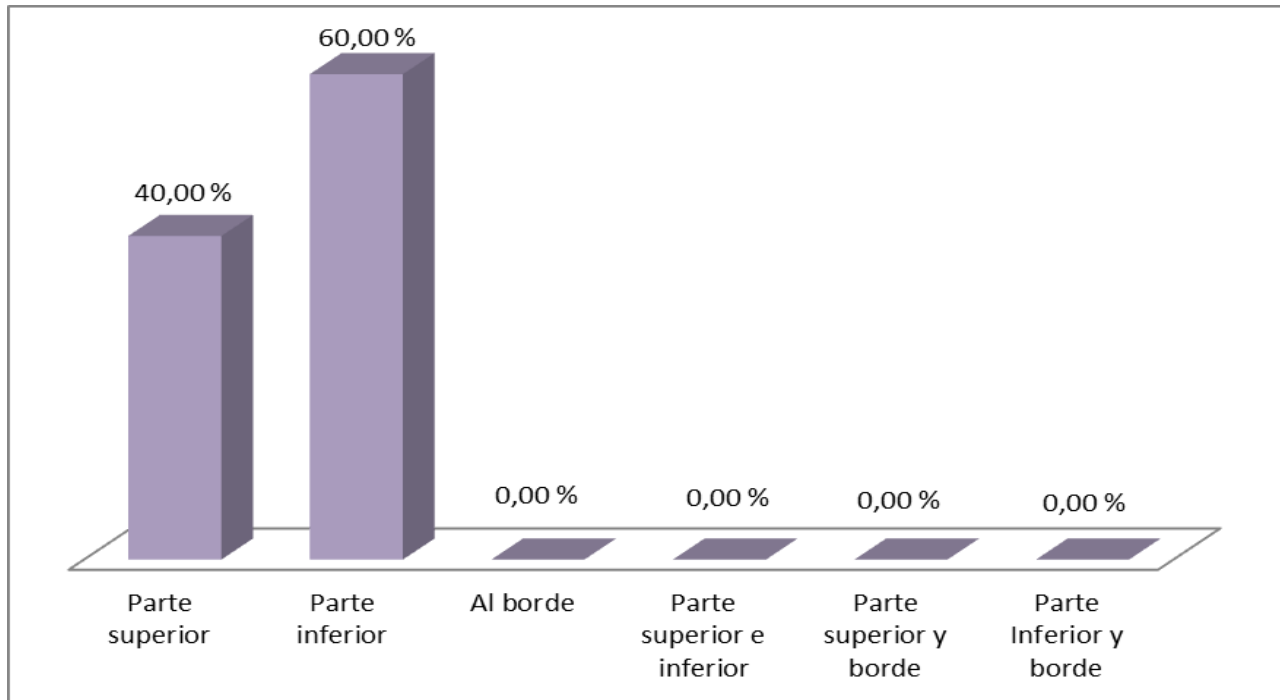
**FIGURA 64. UBICACIÓN DE LOS NIDOS DE PIEDRA**

<b>CUADRO 13. GRADO Y UBICACIÓN DEL DAÑO POR NIDOS DE PIEDRA (HORMIGUEROS)</b>					
			<b>Ubicación del daño en la losa</b>		
<b>Nombre de puente</b>	<b>Provincia</b>	<b>Grado de daño</b>	<b>Superior</b>	<b>Inferior</b>	<b>Borde</b>
Río Cuajiniquil	Alajuela	2	-	✓	-
Estero Mata Limón	Puntarenas	2	✓	-	-
Quebrada sin nombre	Puntarenas	2	-	✓	-
Quebrada Poza Azul	Puntarenas	2	-	✓	-
Río Hone	Limón	2	✓	-	-

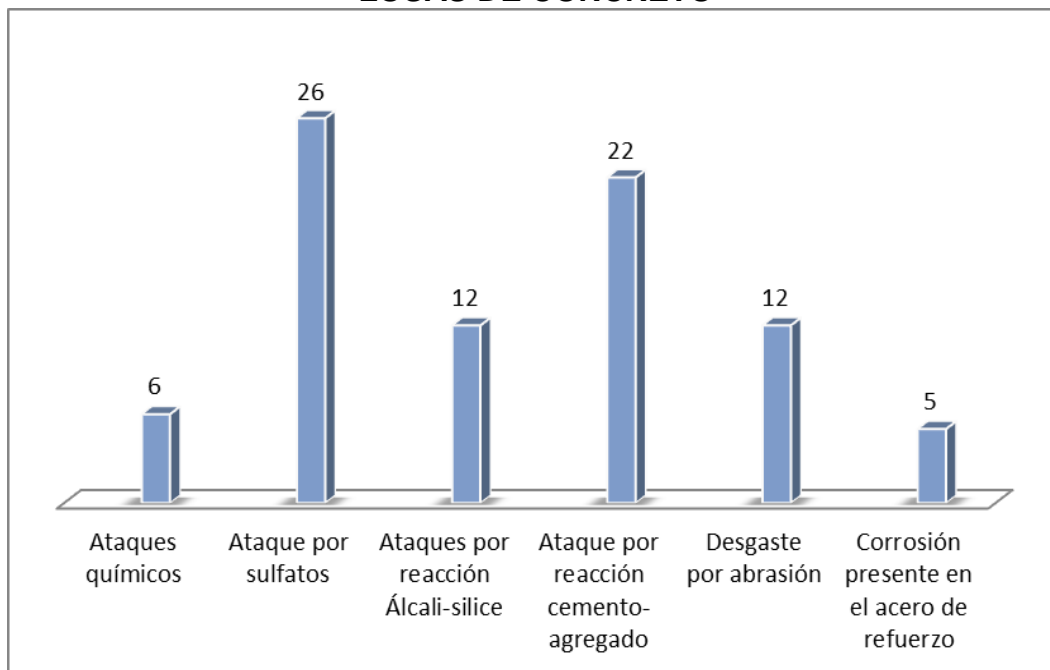
**FIGURA 65. CANTIDAD DE PUENTES AFECTADOS POR EL DETERIORO EN LAS LOSAS DE CONCRETO**

El cuadro 17 y las figuras 65 y 66 muestran las evidencias de los agentes que ocasionan problemas en la durabilidad del concreto, presentes en las losas de los puentes en estudio y la cantidad de daños manifestados en el elemento estructural de dicho material.

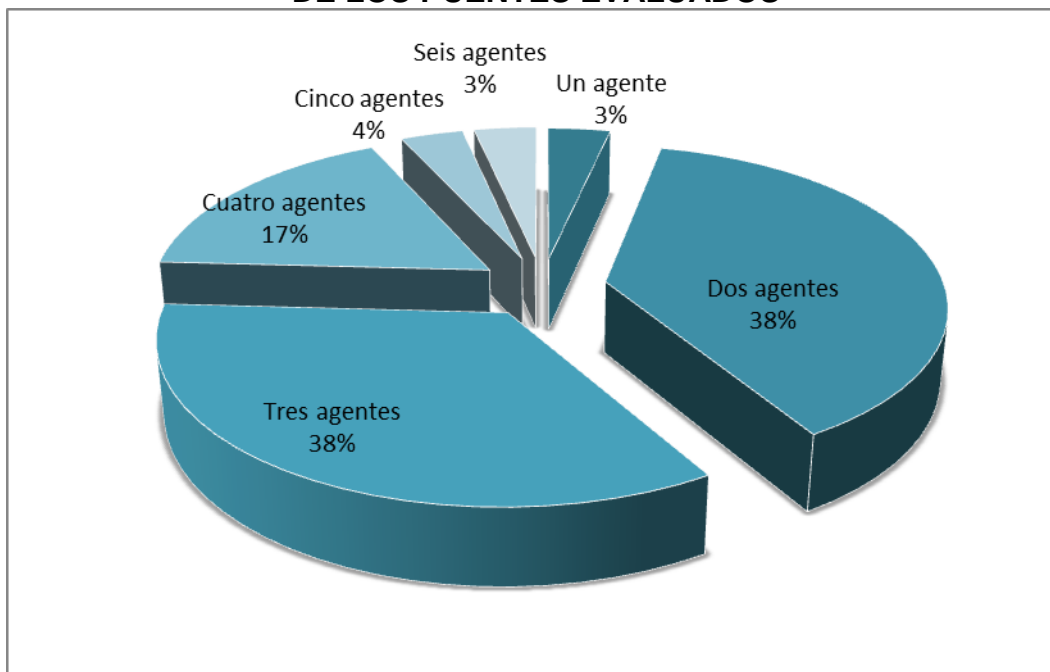
**FIGURA 66. CANTIDAD DE AGENTES QUE OCASIONAN DAÑOS EN CADA LOSA DE LOS PUENTES EVALUADOS**

La figura 66 muestra que por cada losa evaluada, existen mínimo 2 agentes que deterioran el concreto y afectan la durabilidad del
