**VALORACIÓN DE LA ARBORICULTURA Y  
LINEAMIENTOS PARA EL MANEJO EN 12 PARQUES  
DEL CANTÓN DE DESAMPARADOS, SAN JOSÉ,  
COSTA RICA**

**TESIS PARA OPTAR POR EL TÍTULO DEL INGENIERO FORESTAL CON  
EL GRADO ACADÉMICO DE LICENCIATURA**

**BRANDON ZÚÑIGA SÁNCHEZ**

**NOVIEMBRE, 2017**

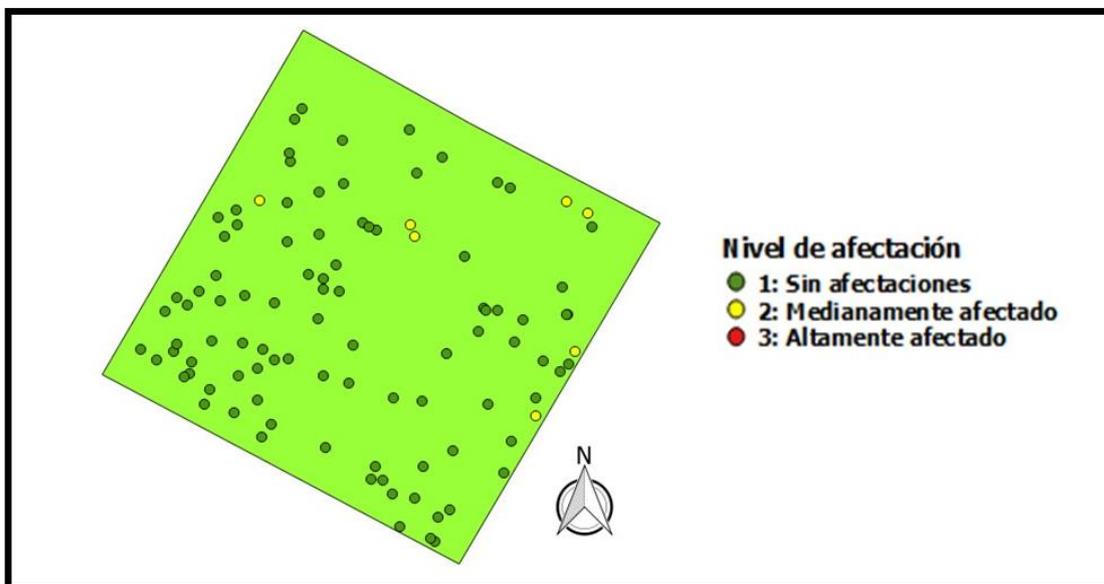
Figura 6. Ubicación de los árboles del Parque Centenario según el nivel de afectación fitosanitaria.

Las afectaciones fitosanitarias en el parque son muy pocas, reflejando así el buen estado en el que se encuentran los árboles. Se encontró con la presencia de canchros en dos árboles de *Spathodea campanulata* P. Beauv. (llama del bosque) y un árbol de *Eucalyptus saligna* Sm. (eucalipto). También se encontró con la presencia de manchas foliares en 3 árboles de *Tabebuia rosea* (Bertol.) DC. (roble sabana) y un árbol de *Dalbergia retusa* Hemsl. Hemsl. (cocobolo) (figura 6).

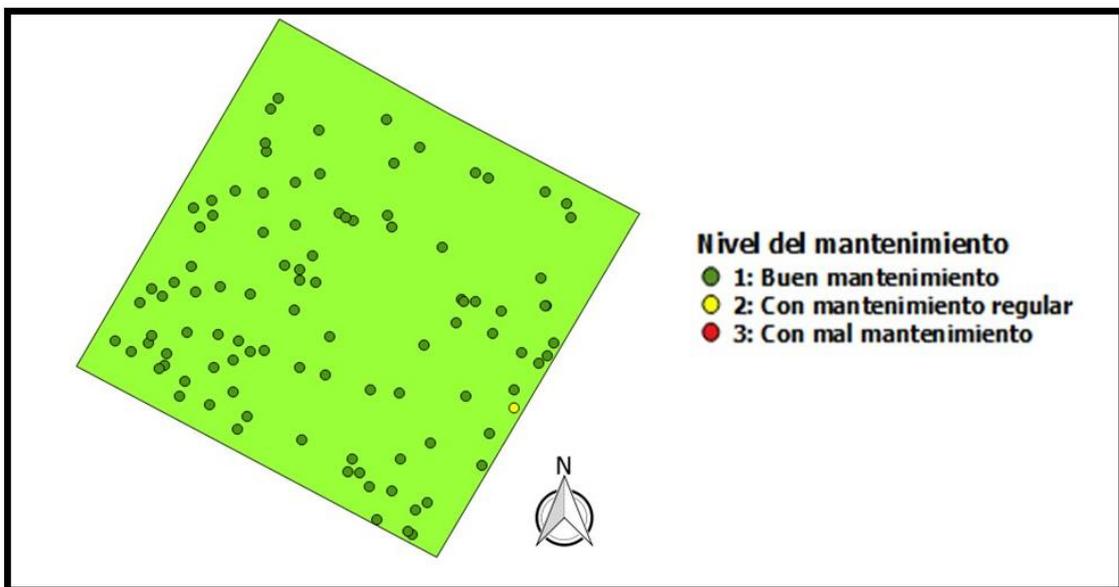
Figura 8. Ubicación de los árboles del Parque Centenario según el nivel de mantenimiento.

Los árboles del parque se encuentran en un perfecto estado de mantenimiento, y además no se observó la presencia de árboles que están incidiendo en las estructuras del parque (figura 8 y figura 9). El único caso que se encontró en el cual se debe de tener especial cuidado para su mantenimiento es del árbol de *Spathodea campanulata* P. Beauv. (llama del bosque) que está siendo afectado por canchros en algunas de sus ramas, las cuales se pueden desprender y causar algún daño a una persona.

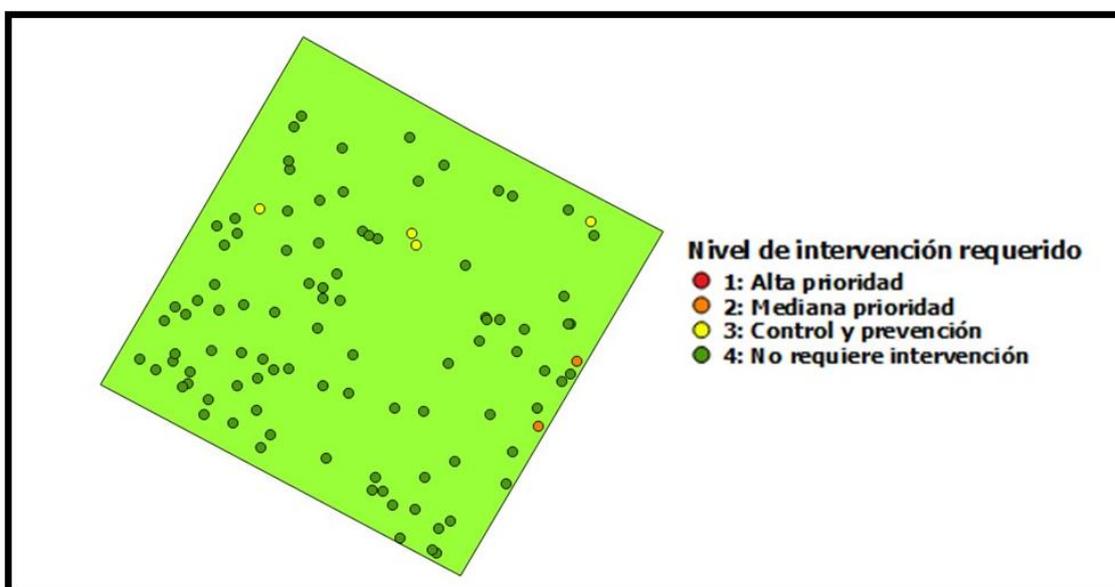
Figura 10. Ubicación de los árboles del Parque Centenario según el nivel de intervención.

El análisis del nivel de intervención requerido resalta que el parque cuenta con dos árboles que requieren una intervención de mediana prioridad, por presentar daños físicos productos de la presencia de canchros en el fuste y ramas. Además, se categorizaron como de control (nivel 3) a 4 árboles (3 de *Tabebuia rosea* (Bertol.) DC. y un árbol de *Dalbergia retusa* Hemsl. Hemsl.) por presentar manchas foliares (figura 10).

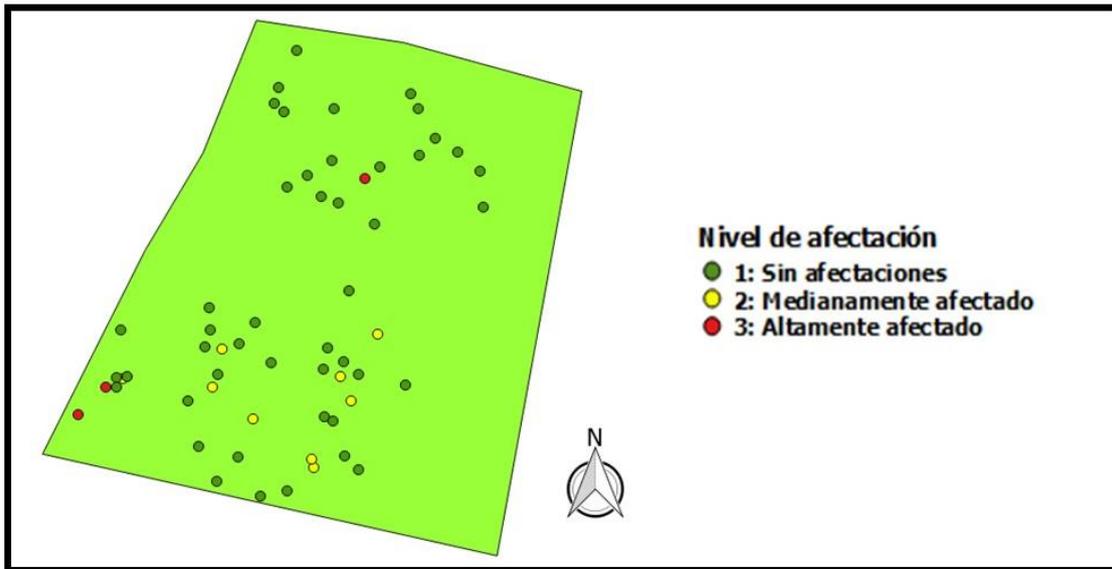
Figura 15. Ubicación de los árboles del Parque de la Urbanización Tica Linda según el nivel de afectación fitosanitaria.

Se encontraron árboles altamente afectados fitosanitariamente (categoría 3) tres árboles y medianamente afectados (categoría 2) nueve árboles, producto de la presencia de canchales en el área de la base de los árboles, el fuste y algunas ramas, en distintas especies (figura 15).

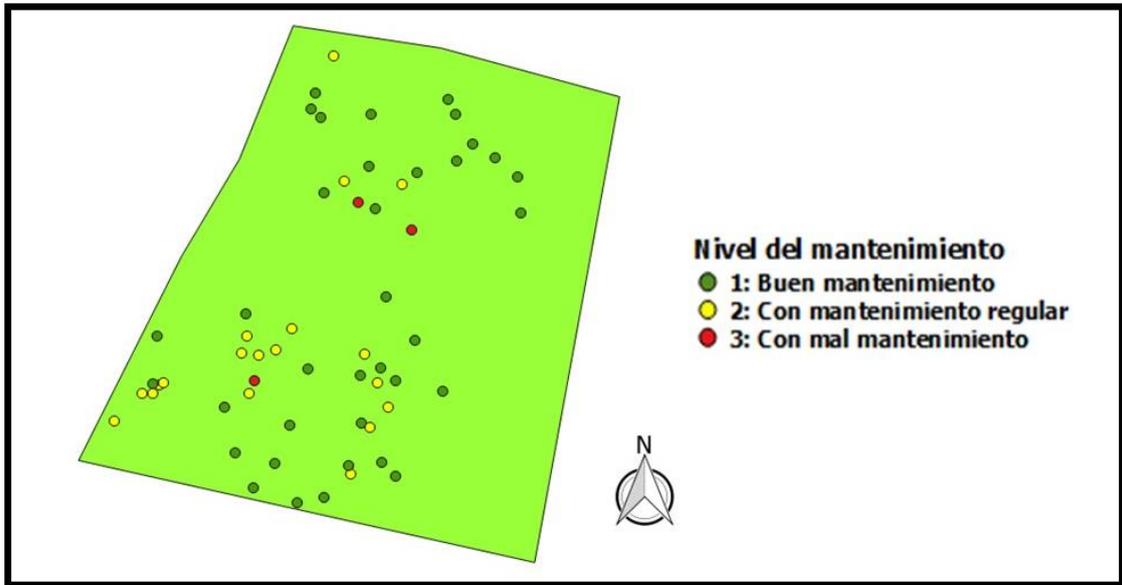
Figura 17. Ubicación de los árboles del Parque de la Urbanización Tica Linda según el nivel de mantenimiento.

Se encontró con una deficiencia del mantenimiento a nivel de las podas de formación de los árboles en desarrollo y podas forma de los árboles ya establecidos. Esta deficiencia provoca que existan quebraduras en algunas ramas grandes de los árboles y un descontrol en el desarrollo de los mismos (figura 17).

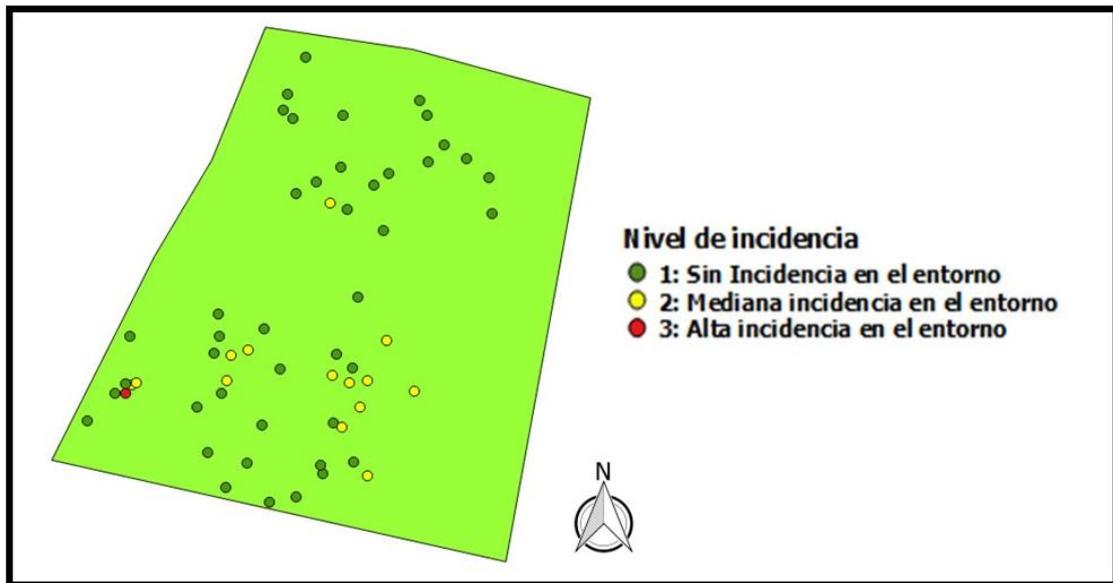
Figura 18. Ubicación de los árboles del Parque de la Urbanización Tica Linda según el nivel de incidencia del individuo en el entorno.

En cuanto a los resultados de la evaluación de la incidencia de los árboles en el entorno se encontraron: 14 árboles con mediana incidencia en el entorno y un árbol con una alta incidencia, esto como producto de que los árboles presentan peligro de caída como consecuencia de daños basales (figura 18.)

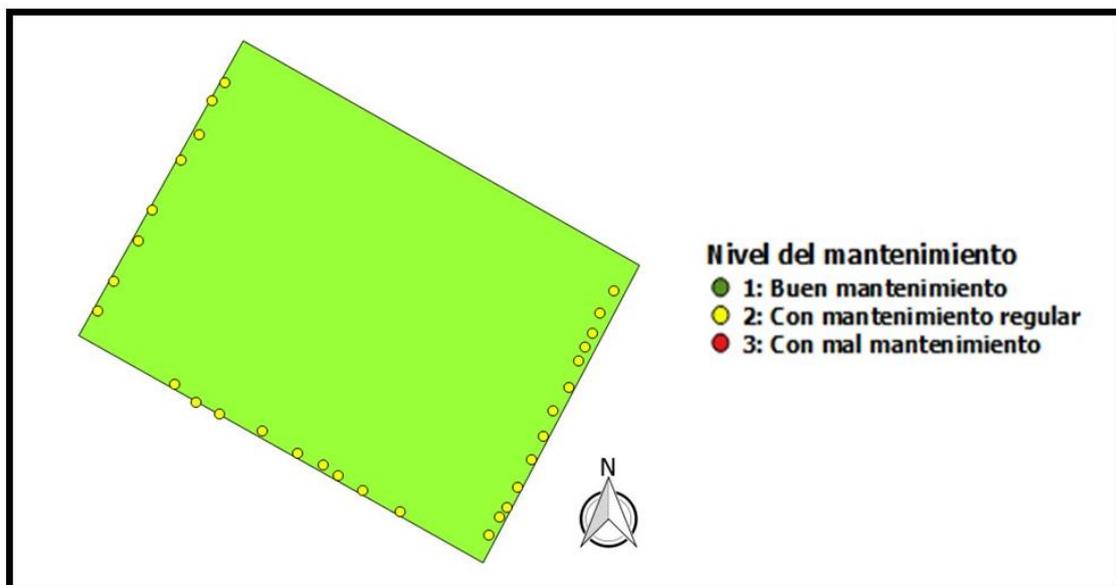
Figura 26. Ubicación de los árboles del Parque Centenario clasificados según el nivel de mantenimiento.

En cuanto al mantenimiento todos árboles del sitio fueron categorizados con mantenimiento regular producto de que, los árboles de *Ficus benjamina* L. (laurel de la india). deben de ser podados en la base de la copa para que no se dificulte el tránsito vehicular y los árboles de *Grevillea robusta* A. Cunn. ex R. Br. (gravilia) deben de recibir podas de formación, para que no generen problemas en las aceras (figura 26).

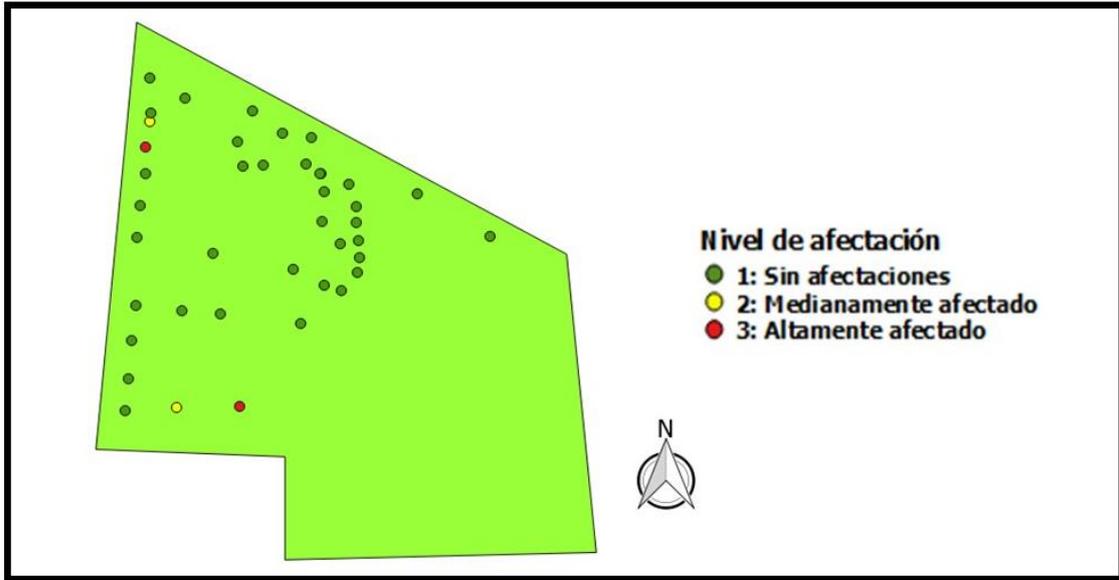
Figura 32. Ubicación de los árboles del Parque INA según el nivel de afectación fitosanitaria.

En el parque se presentan dos árboles de *Melaleuca quinquenervia* (Cav.) S.T. Blake (corcho falso) afectados por tumores formados por *Agrobacterium tumefaciens*, uno con un nivel de afectación media (nivel 2) y otro con un nivel de afectación alta (nivel 3). Este último es clasificado con nivel 3 de afectación producto de una pudrición interna, provocando que el árbol quede hueco (cuadro 10 y figura 32).

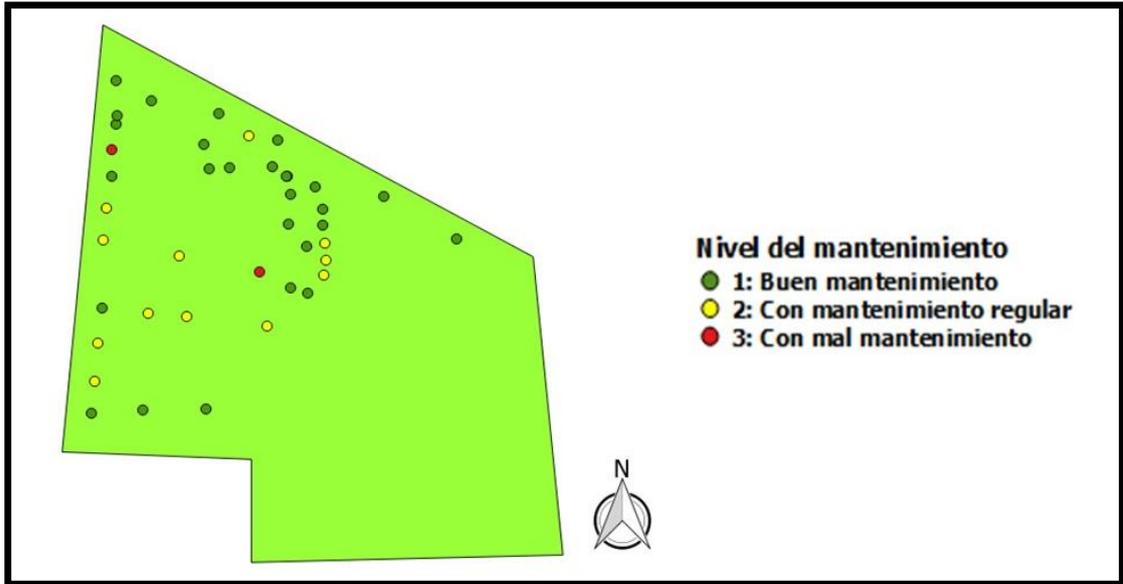
Figura 34. Ubicación de los árboles del Parque INA según el nivel de mantenimiento.

En cuanto al mantenimiento, existen 12 árboles que, con mantenimiento regular y dos árboles con mal mantenimiento, a nivel de lo que son podas de forma y de formación (figura 34). En cuanto a la incidencia de los individuos en el entorno se destaca un árbol de *Melaleuca quinquenervia (Cav.) S.T. Blake* (corcho falso) que presenta pudrición interna y una tendencia de caída hacia una casa de habitación colindante, y una *Spathodea campanulata P. Beauv.* (llama del bosque) que se está desarrollando justo al lado de la cerca del parque (figura 35).

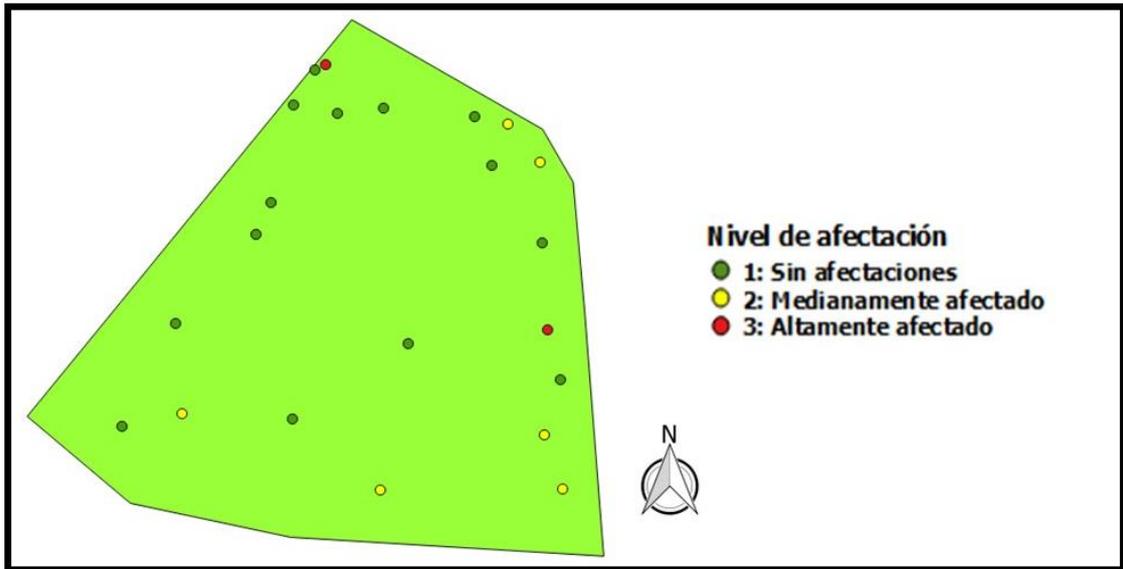
Figura 40. Ubicación de los árboles de la Urbanización Las Gravilias según el nivel de afectación fitosanitaria

En este parque se presentan 4 árboles de *Cojoba arborea* (L.) Britton & Rose (lorito), tres medianamente afectados y uno altamente afectado, por distintos canchros en el fuste y las ramas del árbol. El árbol más afectado exhibe signos de deterioro muy altos y peligrosidad de caída de sus ramas secas.

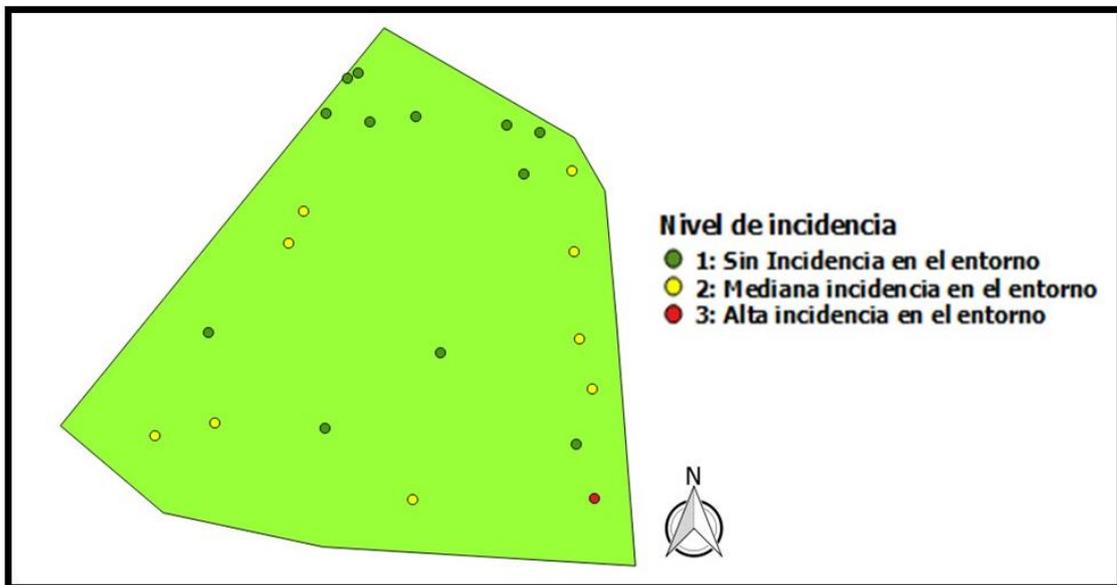
Figura 43. Ubicación de los árboles de la Urbanización Las Gravidias según el nivel de incidencia del individuo en el entorno.

Como se muestra en la figura 42, la mayoría de los árboles presentan una necesidad de mantenimiento a través de la ejecución de podas de forma y podas de formación. La mayoría de estos árboles están cercanos a incidir en el cableado público circundante de parque (figura 43).

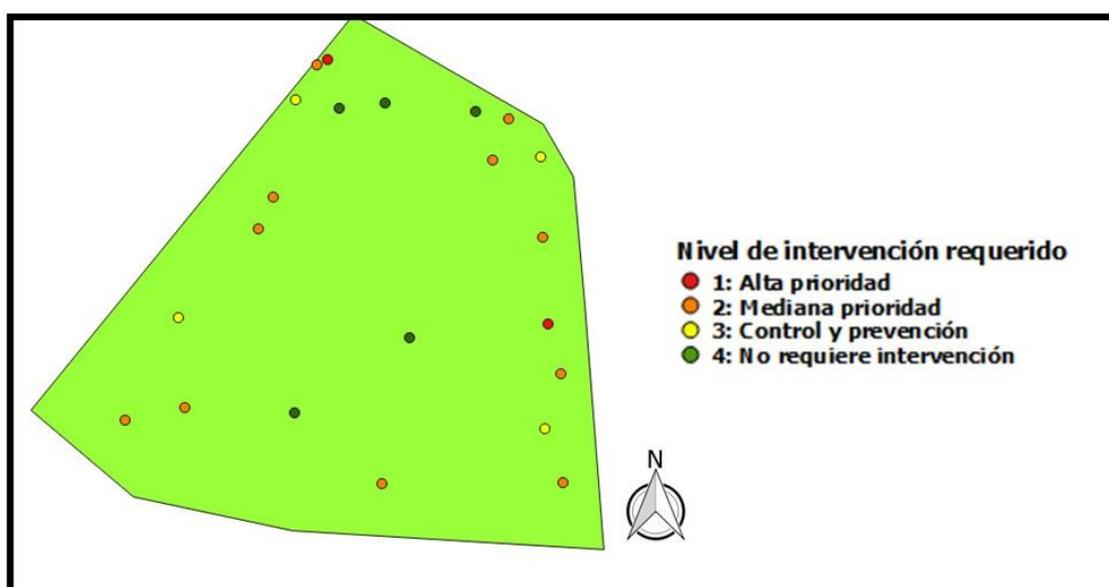
Figura 44. Ubicación de los árboles de la Urbanización Las Gravilias según el nivel de prioridad de intervención de los árboles.

Se catalogaron como nivel de intervención de alta prioridad un árbol de *Cojoba arborea* (L.) Britton & Rose (lorito) y un árbol desconocido, que se encuentran con altas condiciones de deterioro, ya que han perdido gran parte de su copa y presentan pudriciones en sus ramas y fuste. Se catalogaron a siete árboles de *Cojoba arborea* (L.) Britton & Rose (lorito) con un nivel de intervención de mediana prioridad por los daños que se presentan en sus fustes y ramas como producto de los canchros, además, se catalogaron en este nivel de intervención a un árbol de *Psidium friedrichsthalianum* (O. Berg) Nied. (cas), un árbol de *Citrus* sp. (limón), un árbol de *Mangifera indica* L. (mago) y un árbol de *Ficus benjamina* L. (laurel de la india), por tener daños y malformaciones en su fuste. Asimismo, se presentan cinco árboles como nivel de intervención 3 de control, a los cuales se les debe de dar un seguimiento para evitar que se les desarrollen más daños físicos por la ejecución indebida de podas de forma.

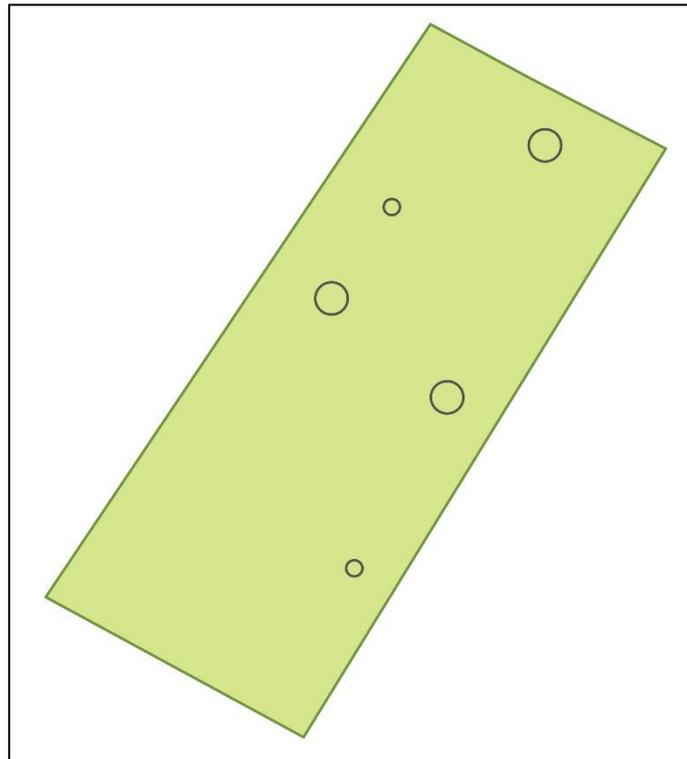
Figura 47. Perfil horizontal de la distribución de copas del Parque del Adulto Mayor.

En el sitio se presentan árboles juveniles por lo que la estructura horizontal de las copas es muy sencilla dado que no están completamente desarrollados. Como se observa en la imagen estos árboles exhiben un buen distanciamiento uno del otro, lo que asegura que su crecimiento sea el correcto y que no existan competencias entre ellos (figura 47).

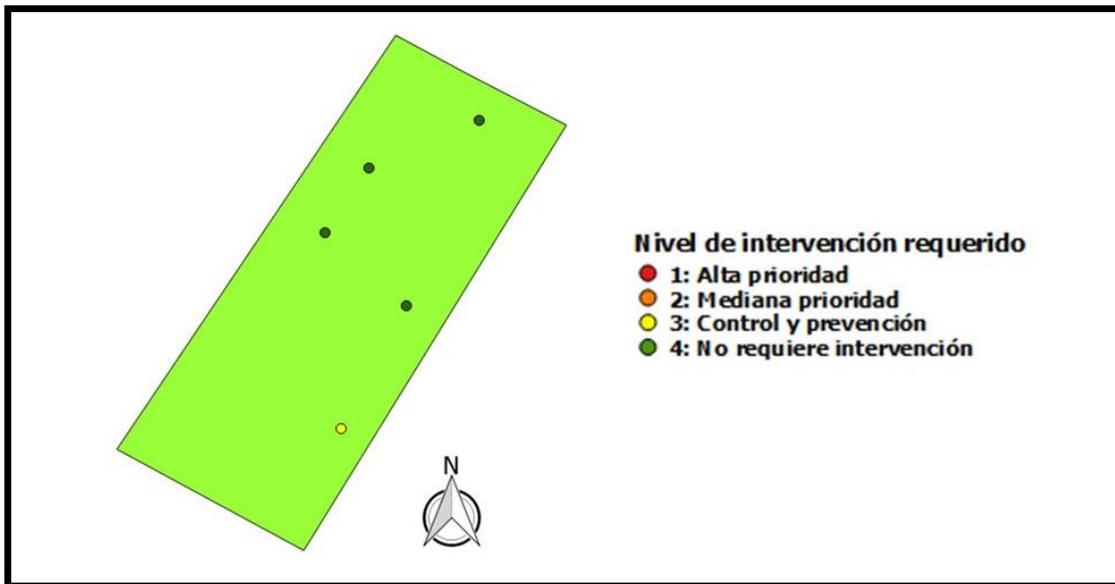
Figura 52. Ubicación de los árboles del Parque del Adulto Mayor clasificados según el nivel de prioridad de intervención de los árboles.

Los árboles del parque se encuentran en muy buen estado, solamente se debe de dar seguimiento el árbol de roble sabana, para observar su evolución en el tiempo.

Los árboles al ser juveniles se deben de encontrar bajo un plan de podas de formación, para que se desarrollen de la manera más óptima para el entorno del parque y de esta forma evitar problemas futuros.

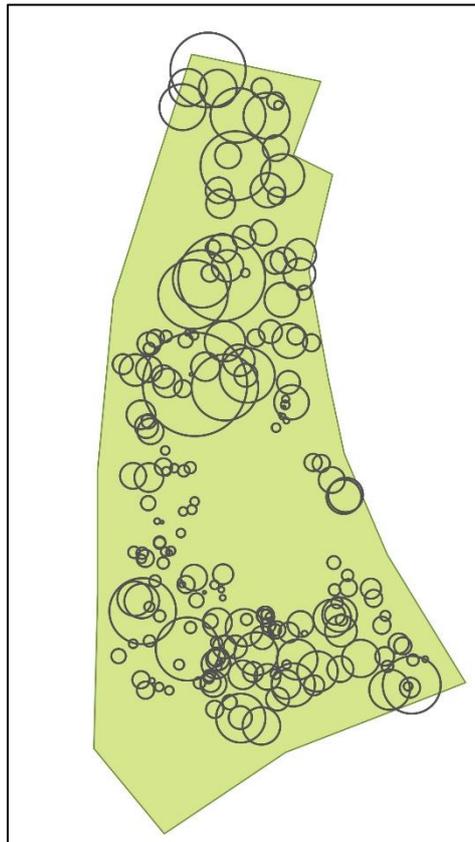
Figura 55. Perfil horizontal de la distribución de copas del Parque de la Urbanización los Claveles.

La figura 55 muestra con claridad la alta densidad de siembra que presenta este parque y como existen múltiples traslapes de copas entre los árboles. Esta condición tiene como consecuencia el incremento y confinación de la humedad bajo el dosel, al no haber espacios libres entre las copas que permitan la entrada de radiación solar y la ventilación del mismo

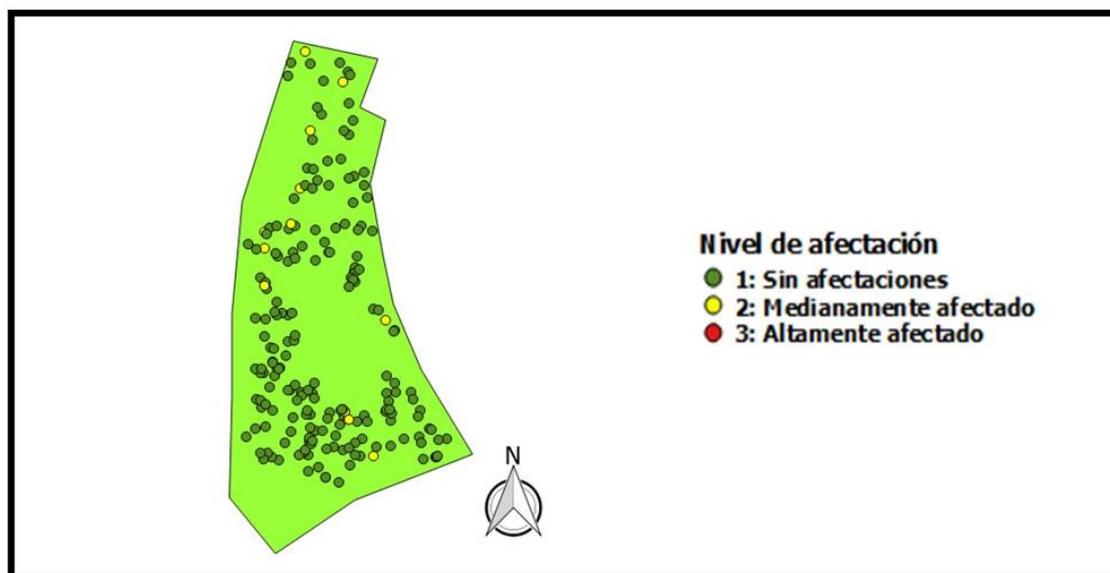
Figura 56. Ubicación de los árboles del Parque de la Urbanización los Claveles según el nivel de afectación fitosanitaria.

El parque no cuenta con árboles categoría 3 de afectación fitosanitaria. Las afectaciones fitosanitarias de categoría 2 se remiten a ataques de defoliadores: a 3 árboles de *Erythrina poeppigiana* (Walp.) O.F. Cook (poró gigante), un árbol de *Ficus elastica* Roxb. ex Hornem. (árbol de hule) y un árbol de *Terminalia catappa* L. (almendro de playa); afectación de canchros en la base y algunas ramas de: dos árboles de *Erythrina poeppigiana* (Walp.) O.F. Cook (poró gigante), dos árboles de *Eriobotrya japonica* (Thunb.) Lindl. (níspero), dos árboles de *Inga* sp. (guaba), un árbol de *Persea americana* Mill. (aguacate), un árbol de *Mangifera indica* L. (mango), un árbol de *Bauhinia purpurea* L. (casco de venado) y un árbol de *Mauria heterophylla* Kunth (cirrú rojo) (figura 56).

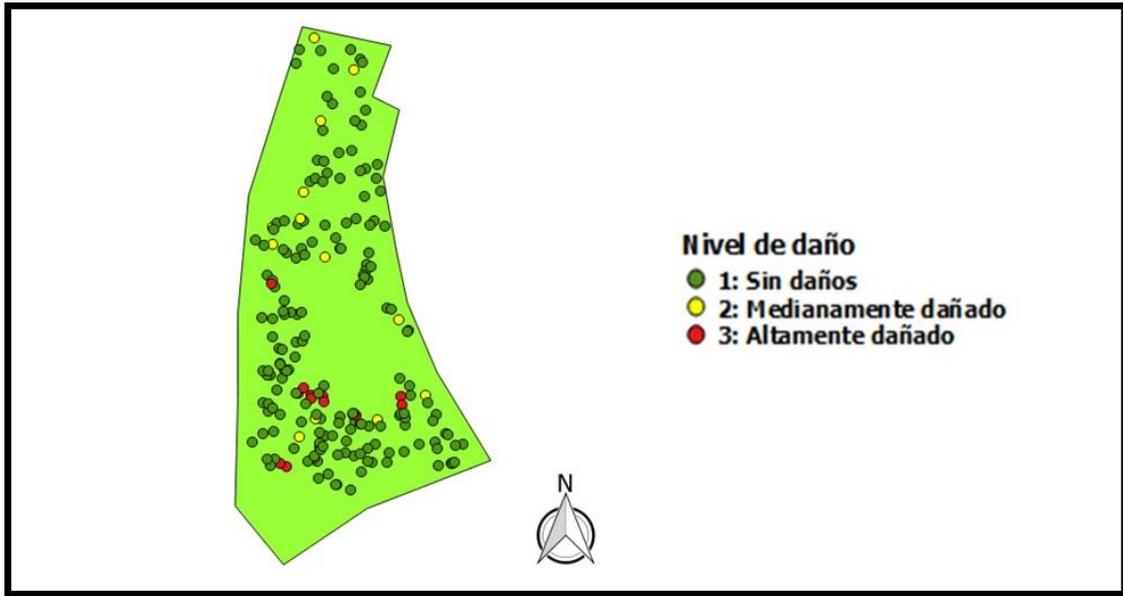
Figura 57. Ubicación de los árboles del Parque de la Urbanización los Claveles según el nivel de daño físico.

Se encontraron 12 árboles de *Erythrina poeppigiana* (Walp.) O.F. Cook (poró gigante) altamente dañados (categoría 3) y malformaciones en su fuste y ramas, como consecuencia de la mala ejecución de podas, además un árbol de *Eriobotrya japonica* (Thunb.) Lindl. (níspero) dañado por la presencia de canchros en su fuste y ramas (figura 57).

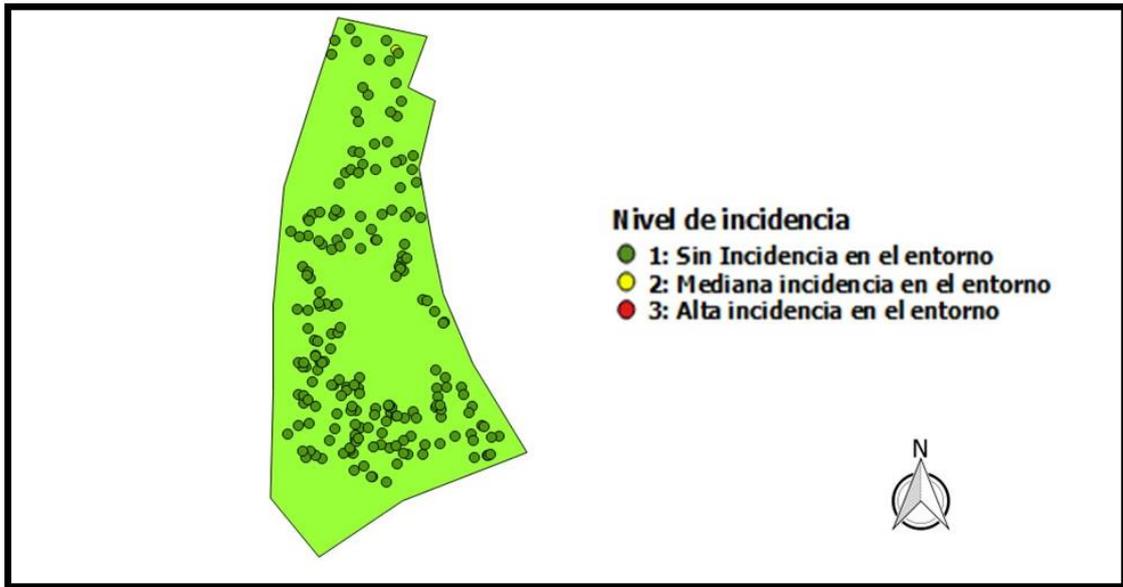
Figura 59. Ubicación de los árboles del Parque de la Urbanización los Claveles según el nivel de incidencia del individuo en el entorno.

El parque no presenta problemas de árboles que inciden en las infraestructuras que los rodean, solo se observó un árbol de *Trichilia havanensis* Jacq. (Uruca) cuyo desarrollo futuro puede afectar a una de las cercas (figura 59).

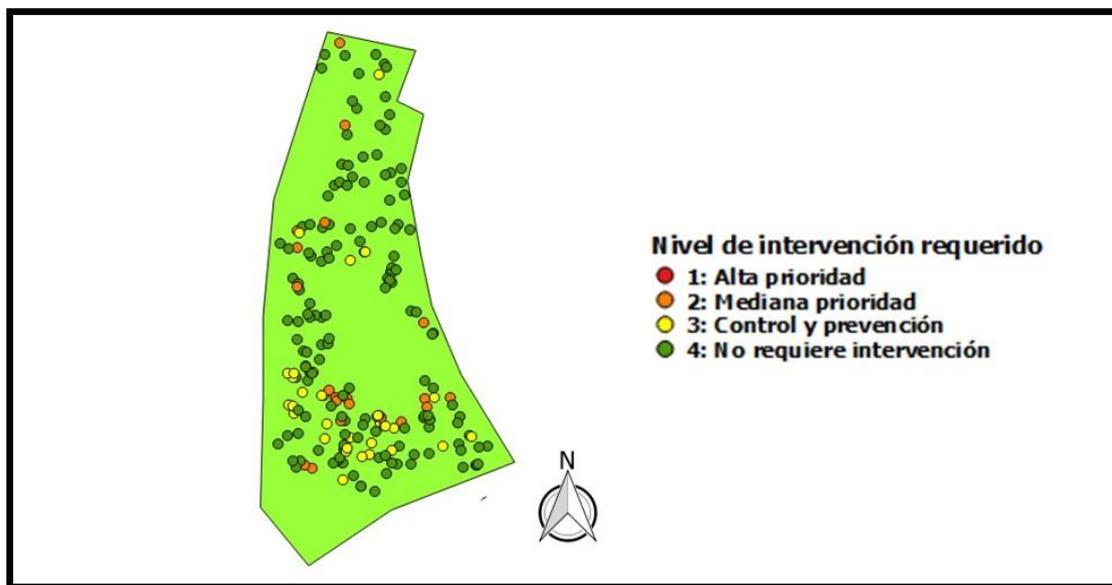
Figura 60. Ubicación de los árboles del Parque de la Urbanización los Claveles según el nivel de prioridad de intervención de los árboles.

Se clasificaron a 22 árboles como de mediana prioridad de intervención, por presentar problemas de daños en su base que pueden afectar su integridad en el futuro.

En el parque se presentan 30 individuos clasificados como de control dado que cuentan con llantas en su base para su protección, las cuales pueden afectar la integridad física de los árboles en el futuro.

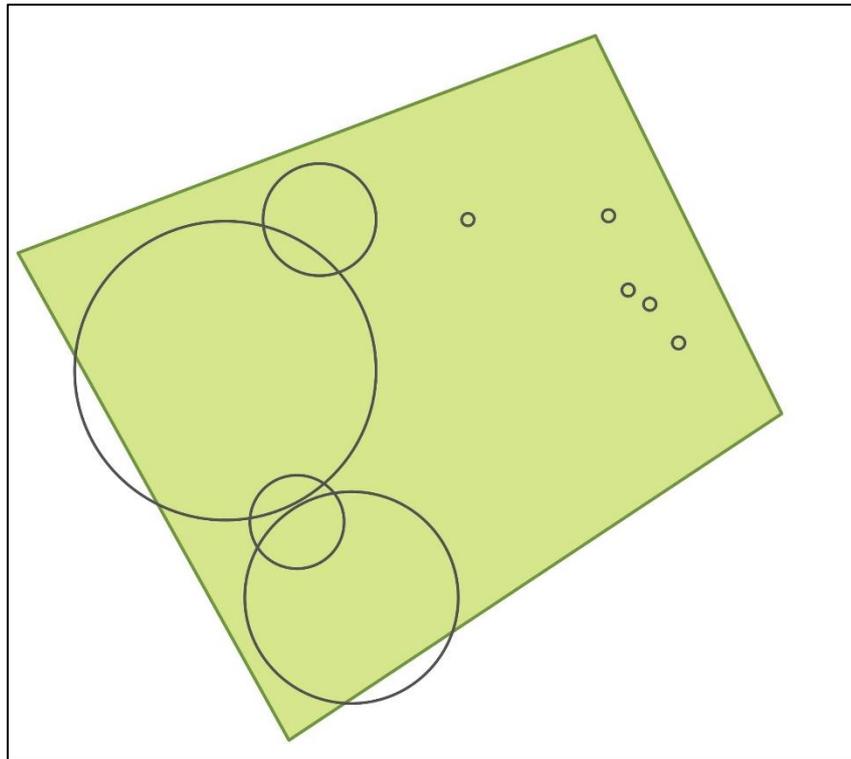
Figura 63. Perfil horizontal de la distribución de copas del Parque de la Urbanización Marianela.

Los árboles de este sitio presentan una muy buena estructura ya que como se observa en la figura 63, el área de la copa de cada árbol se desarrolló sin problemas de competencia lumínica y espacial.

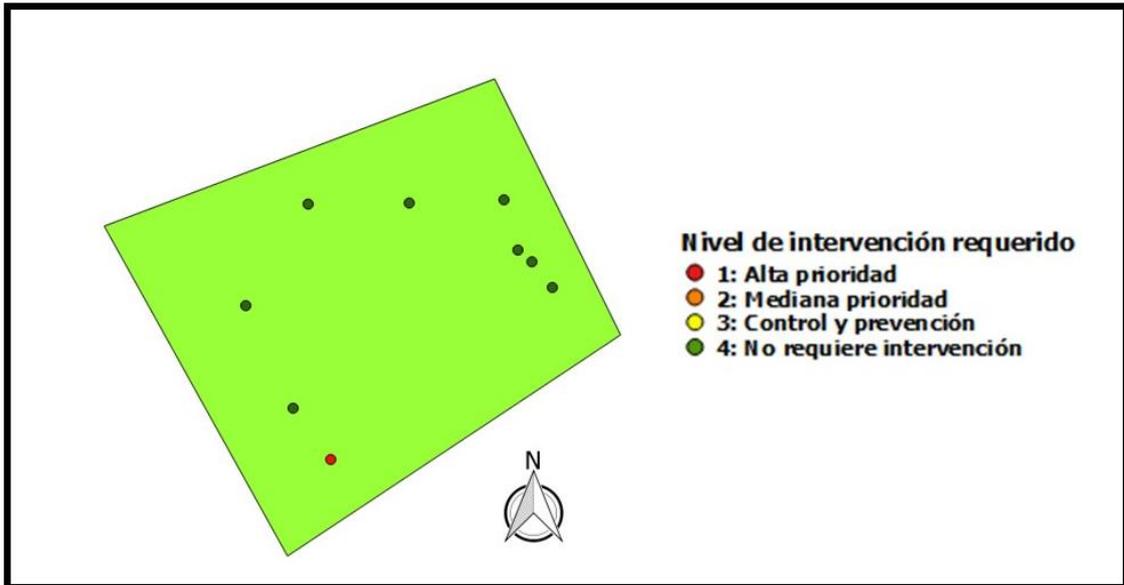
Figura 68. Ubicación de los árboles del Parque de la Urbanización Marianela según el nivel de prioridad de intervención de los árboles.

El parque solo requiere una intervención de alta prioridad para el árbol de *Erythrina poeppigiana* (Walp.) O.F. Cook (poró gigante) al hallarse en malas condiciones fitosanitarias, físicas y con alta incidencia en su entorno.

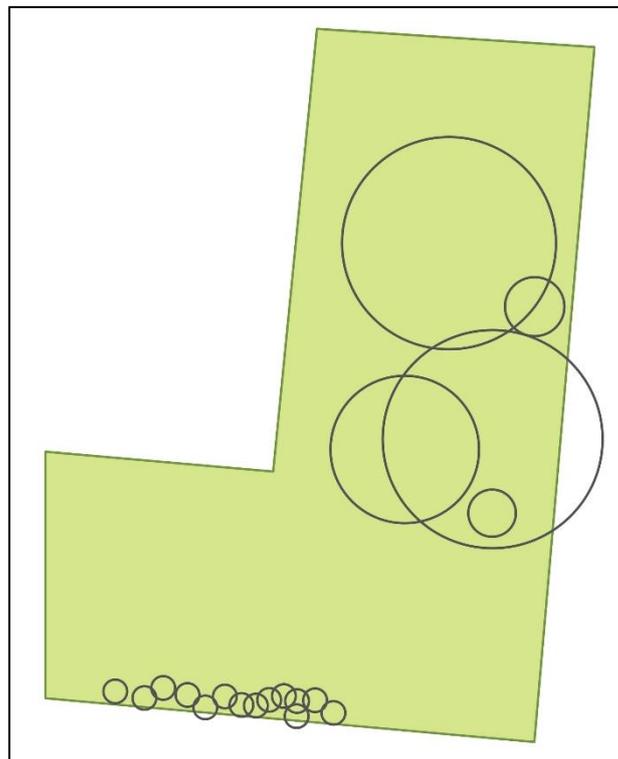
Figura 71. Perfil horizontal de la distribución de copas del Parque de la Urbanización Casa Blanca.

Se observa en la figura 71 una alta densidad de árboles en la parte sur del parque. También se aprecia como en el margen derecho parte de la copa del árbol se sale del polígono del parque, ilustrando de esta forma como este árbol incide en las casas que colindan por ese costado.

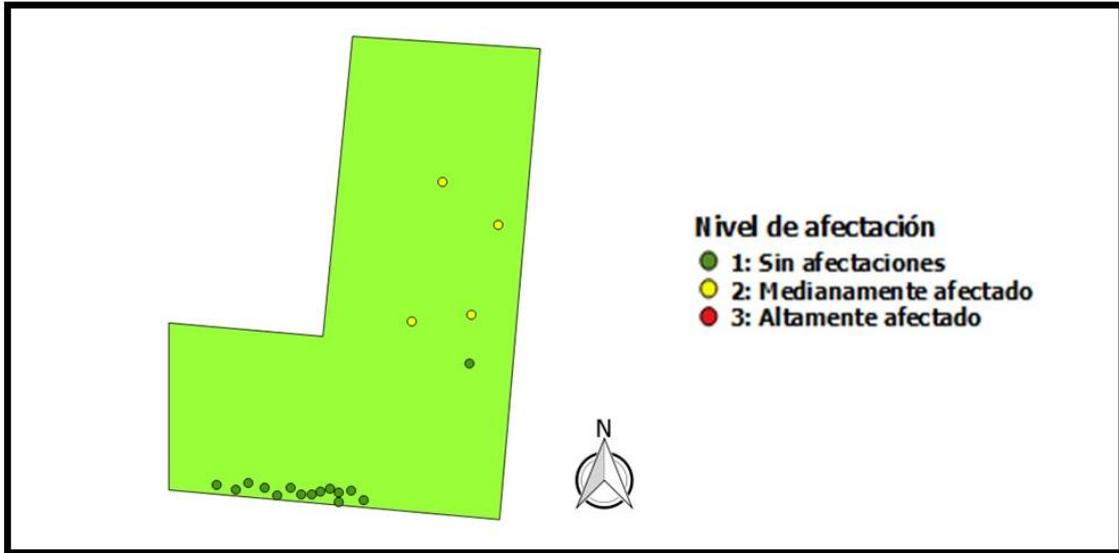
Figura 72. Ubicación de los árboles del Parque de la Urbanización Casa Blanca según el nivel de afectación fitosanitaria.

En el parque se hallan tres árboles de *Erythrina poeppigiana* (Walp.) O.F. Cook (poró gigante) medianamente afectados por pudriciones en algunas secciones del fuste y ramas (figura 72). Uno de ellos presenta grandes daños físicos producto de estas pudriciones, los otros tres se encuentran medianamente dañados (figura 73).

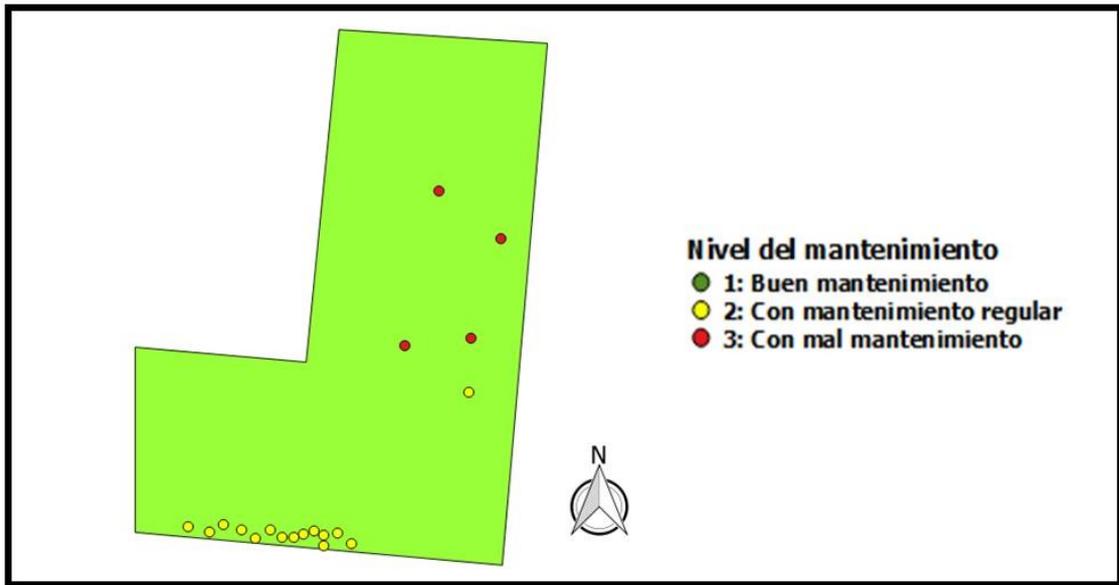
Figura 74. Ubicación de los árboles del Parque de la Urbanización Casa Blanca según el nivel de mantenimiento.

El mantenimiento de este parque presenta algunos problemas producto de que varias de las ramas de los árboles de *Erythrina poeppigiana* (Walp.) O.F. Cook (poró gigante) fueron podadas de manera incorrecta. También, se presentan 15 árboles de *Citharexylum donnell-smithii* Greenm. (dama) y un árbol de *Eriobotrya japonica* (Thunb.) Lindl. (níspero) con mantenimiento deficiente pues requieren de podas de forma (figura 74).

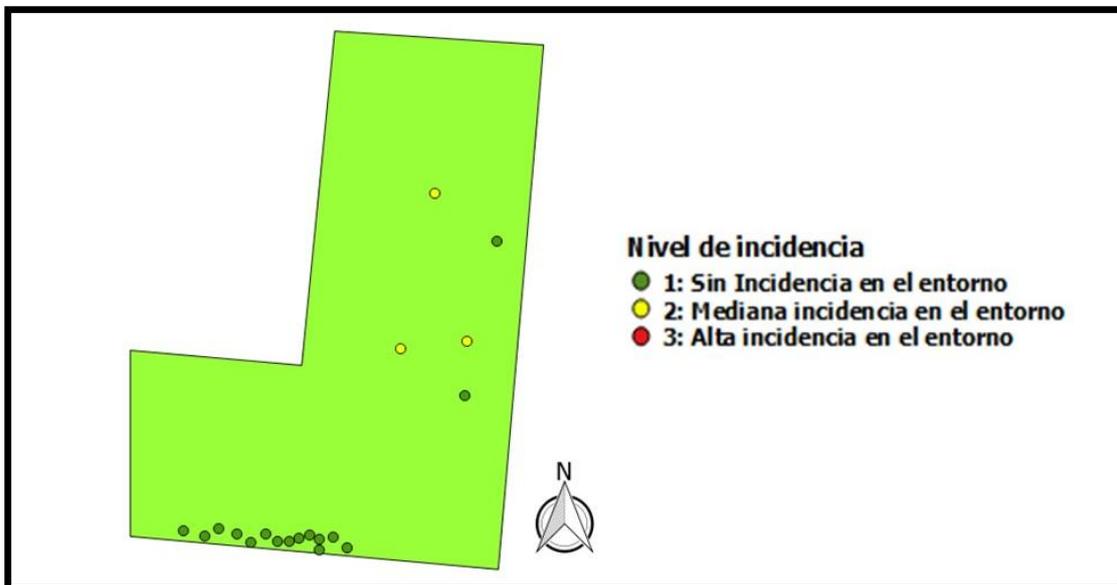
Figura 75. Ubicación de los árboles del Parque de la Urbanización Casa Blanca según el nivel de incidencia del individuo en el entorno.

En cuanto a la incidencia, los tres árboles de *Erythrina poeppigiana* (Walp.) O.F. Cook (poró gigante) tienen una mediana incidencia en el entorno producto de que se observa la caída de ramas podridas, las cuales pueden causar alguna afectación a los visitantes del parque (figura 75).

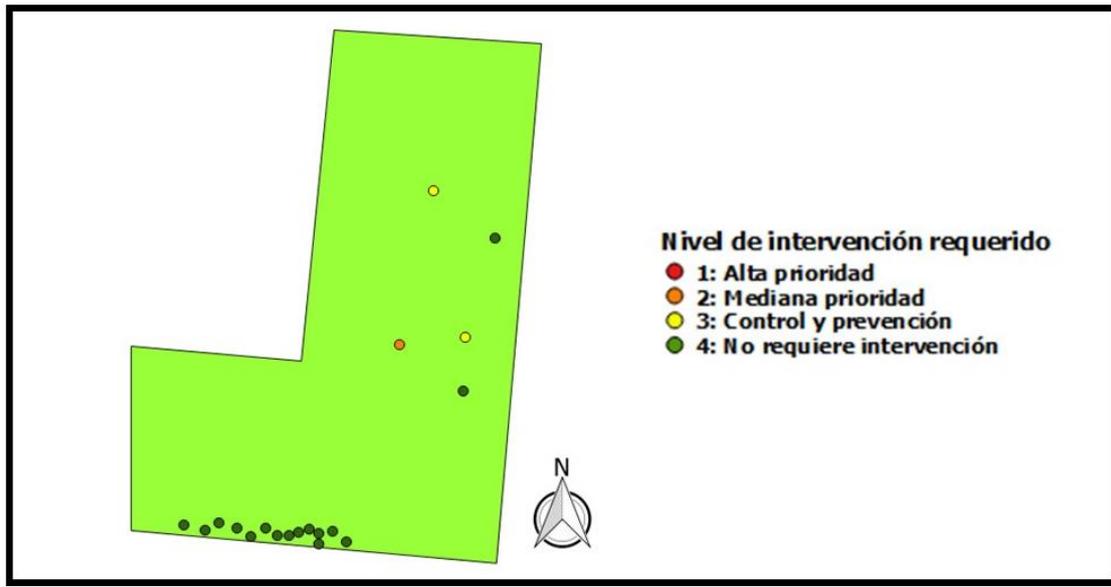
Figura 76. Ubicación de los árboles del Parque de la Urbanización Casa Blanca según el nivel de prioridad de intervención de los árboles.

Se categorizó a un árbol de *Erythrina poeppigiana* (Walp.) O.F. Cook (poró gigante) como de mediana prioridad, por la tentativa de caída de alguna de sus ramas secas, los otros árboles se categorizaron de nivel 3 de control (figura 76).

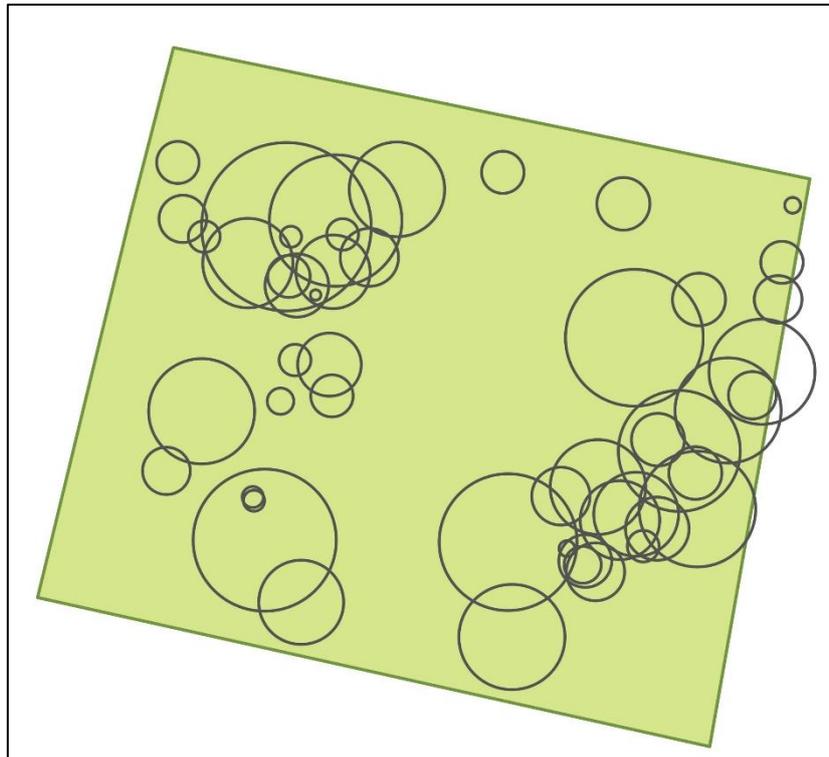
Figura 79. Perfil horizontal de la distribución de copas del Museo Nacional de la Carreta.

Como se ilustra en la figura 79 en este sitio existen dos puntos en donde se da una alta concentración de árboles. Estas zonas son alta competencia lumínica y espacial.

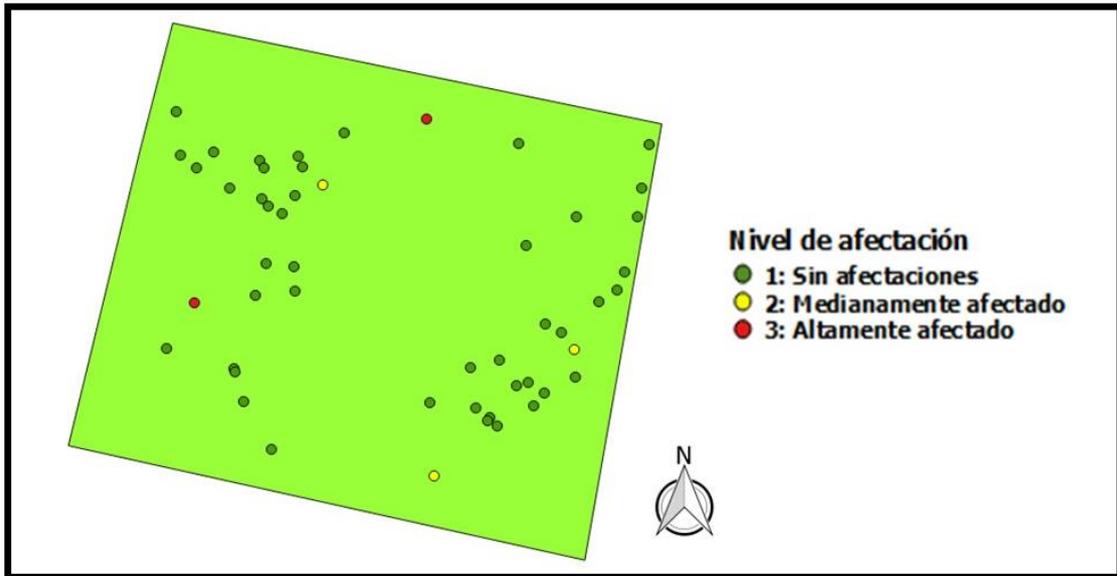
Figura 80. Ubicación de los árboles del Museo Nacional de la Carreta según el nivel de afectación fitosanitaria.

En cuanto al estado fitosanitario en este sitio se presentan dos árboles altamente afectados por canchros en su fuste y ramas, un *Persea caerulea* (Ruiz & Pav.) Mez (aguacatillo) y un *Croton draco* Schltl. & Cham. (targuá). Los árboles medianamente afectados fitosanitariamente son dos *Tabebuia rosea* (Bertol.) DC. (roble sabana) y un *Diphysa americana* (Mill.) M. Sousa (guachipelín), con algunos canchros en sus ramas (figura 80).

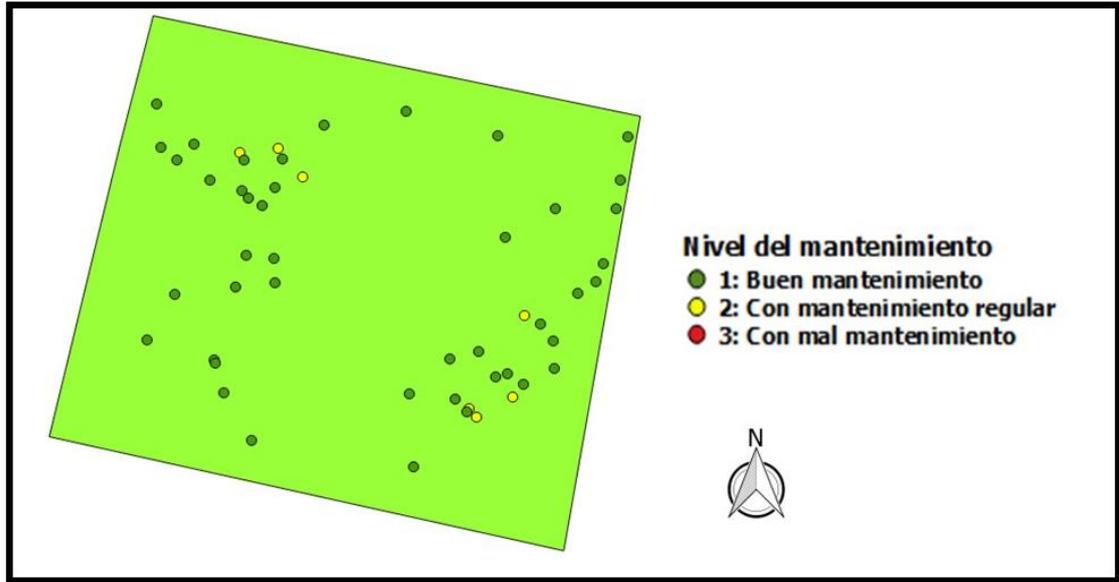
Figura 82. Ubicación de los árboles del Museo Nacional de la Carreta según el nivel de mantenimiento.

Se identificaron siete árboles con mantenimiento regular por la falta de podas de forma (figura 82.). En cuanto a la incidencia de los árboles solamente se presentan dos árboles (un *Persea caerulea* (Ruiz & Pav.) Mez y una *Tabebuia rosea* (Bertol.) DC.) con una incidencia media en las casonas por su estado físico y fitosanitario deteriorados y un árbol de *Tabebuia rosea* (Bertol.) DC. con una alta incidencia en una de las casonas al ubicarse en medio de la estructura de esta (figura 83).
