**VALORACIÓN DE LA ARBORICULTURA Y  
LINEAMIENTOS PARA EL MANEJO EN 12 PARQUES  
DEL CANTÓN DE DESAMPARADOS, SAN JOSÉ,  
COSTA RICA**

**TESIS PARA OPTAR POR EL TÍTULO DEL INGENIERO FORESTAL CON  
EL GRADO ACADÉMICO DE LICENCIATURA**

**BRANDON ZÚÑIGA SÁNCHEZ**

**NOVIEMBRE, 2017**

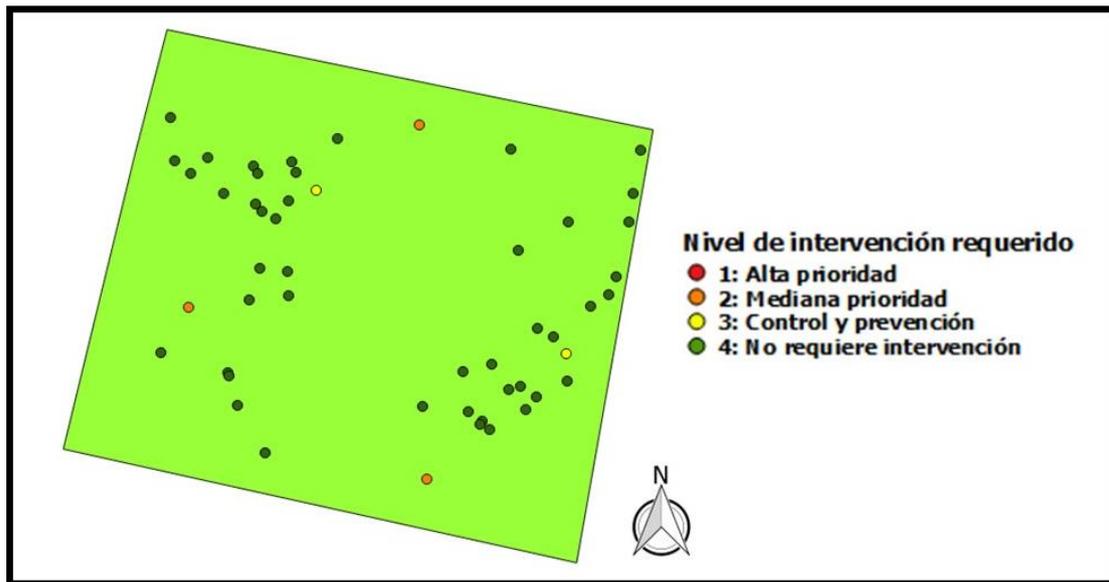
Se denominaron como árboles de mediana prioridad de intervención a un *Persea caerulea* (Ruiz & Pav.) Mez (aguacatillo), un *Croton draco* Schltl. & Cham. (targuá), y un *Tabebuia rosea* (Bertol.) DC. (roble sabana), al ser aboles deteriorados por afectaciones fitosanitaria que han sido mal tratadas a nivel de mantenimiento y manejo (figura 84).

Figura 84. Ubicación de los árboles del Museo Nacional de la Carreta según el nivel de prioridad de intervención de los árboles.

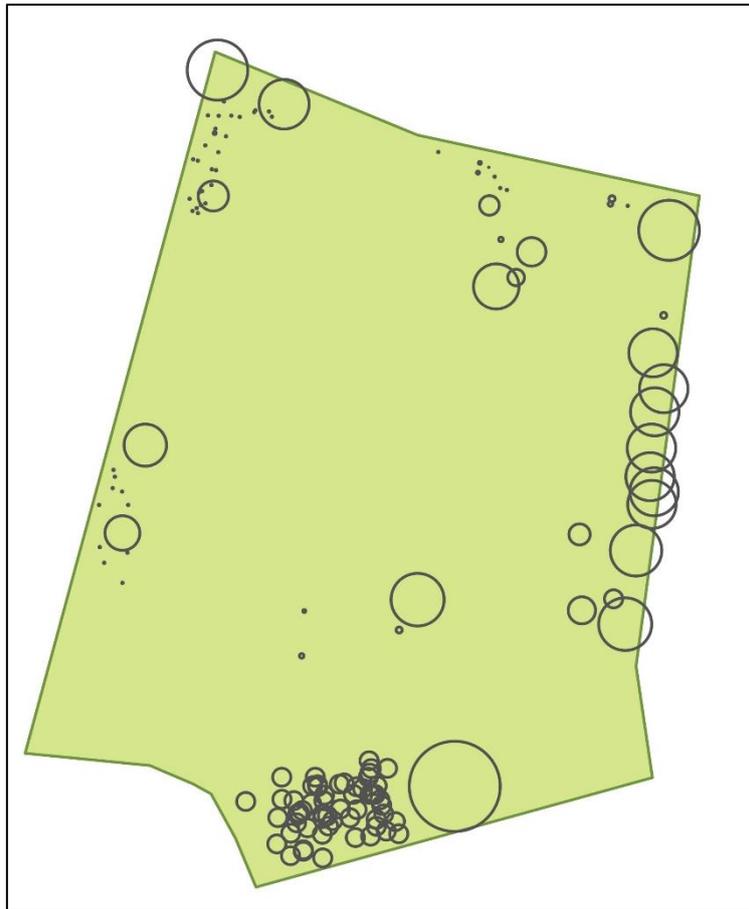
Al lado este del polideportivo se observa una alta competencia entre árboles y la formación de varios traslapes entre las copas de los mismo, dado el poco control en su mantenimiento y la errónea selección del sitio de siembra ( Figura 87).

Figura 87. Perfil horizontal de la distribución de copas del Polideportivo

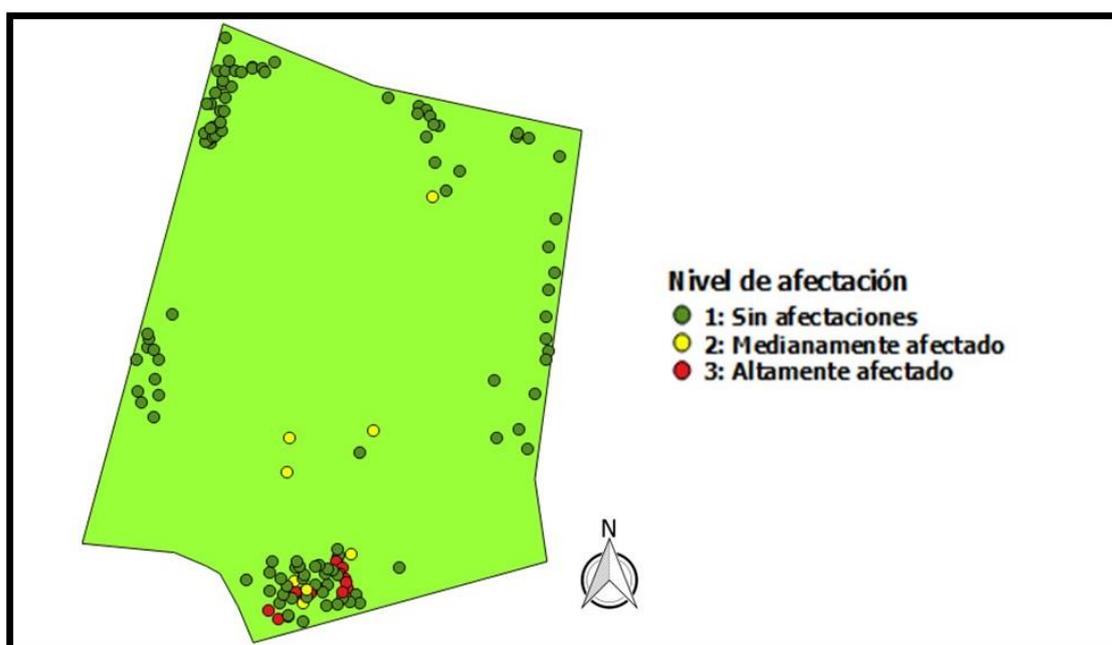
La valoración del estado fitosanitario de los árboles muestra que hay 12 árboles de *Erythrina poeppigiana* (Walp.) O.F. Cook (poró gigante), altamente afectados por el ataque de canchros en la base de su fuste y en sus ramas. Se identificaron seis árboles de *Erythrina poeppigiana* (Walp.) O.F. Cook (poró gigante), un árbol de *Inga* sp. y un árbol de *Spathodea campanulata* P. Beauv. (llama del bosque) por presentarse medianamente afectados por la presencia de canchros en su fuste (figura 88).

Figura 88. Ubicación de los árboles del Polideportivo Porvenir según el nivel de afectación fitosanitaria.

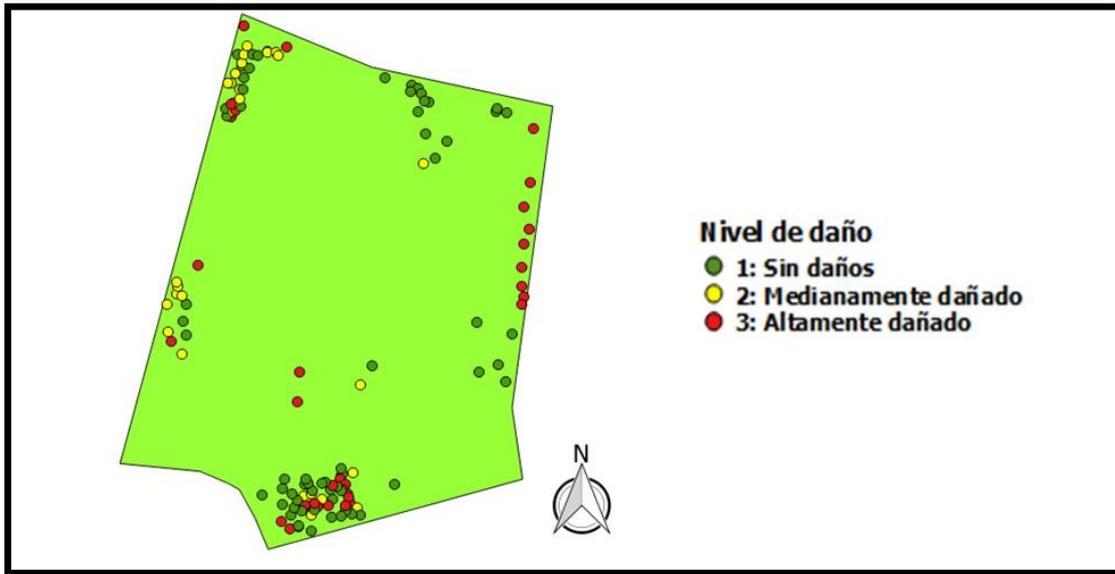
La valoración del estado físico muestra la presencia de 17 árboles altamente dañados y seis árboles medianamente dañados de *Erythrina poeppigiana* (Walp.) O.F. Cook (poró gigante) por la presencia de los canchros. También se muestran 11 árboles de *Ficus benjamina* L. (laurel de la india) altamente dañados por la ejecución de malas podas de forma y de podas formación, las cuales generaron la pudrición de algunas de sus ramas (figura 89).

Se valoró como medianamente dañados a nivel físico a 17 árboles de *Spondias purpurea* L. (jocote) y dos árboles de *Eriobotrya japonica* (Thunb.) Lindl. (níspero), y altamente dañados dos árboles de *Eriobotrya japonica* (Thunb.) Lindl. (níspero), un árbol de *Tabebuia rosea* (Bertol.) DC. (roble sabana) y *Mangifera indica* L., los cuales fueron sembrados por el método de estaca y no están presentando un buen desarrollo (figura 89).

Figura 89. Ubicación de los árboles del Polideportivo Porvenir según el nivel de daño físico.

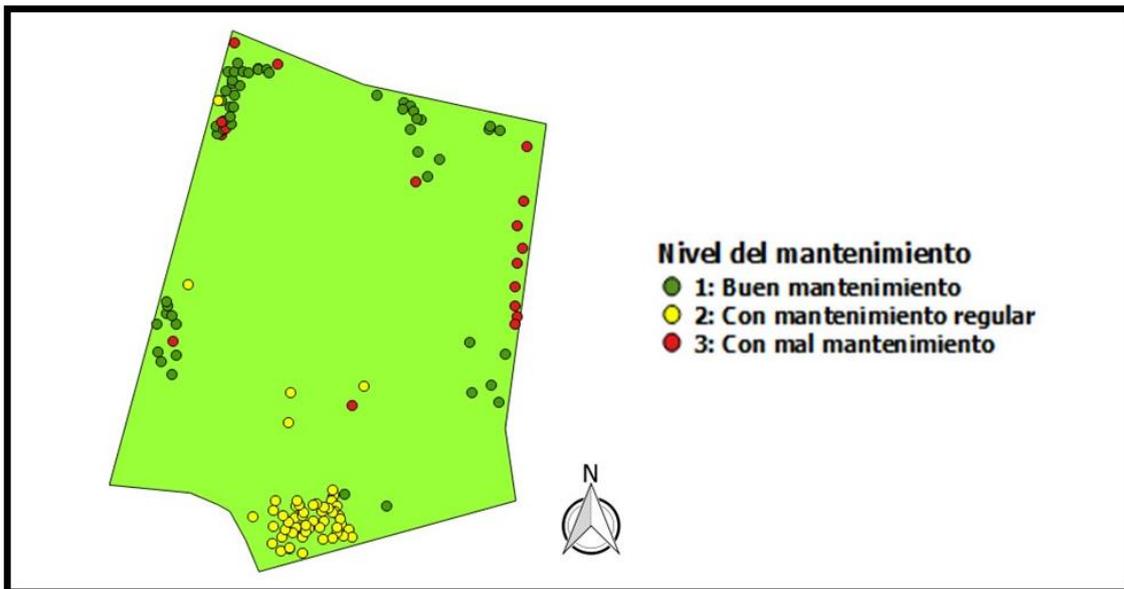
Se hallan 12 árboles de *Ficus benjamina* L. (laurel de la india) que requieren de podas de forma constantes ya que el desarrollo de su copa puede incidir en el tendido eléctrico (figura 90 y figura 91).

Figura 90. Ubicación de los árboles del Polideportivo Porvenir según el nivel de mantenimiento.

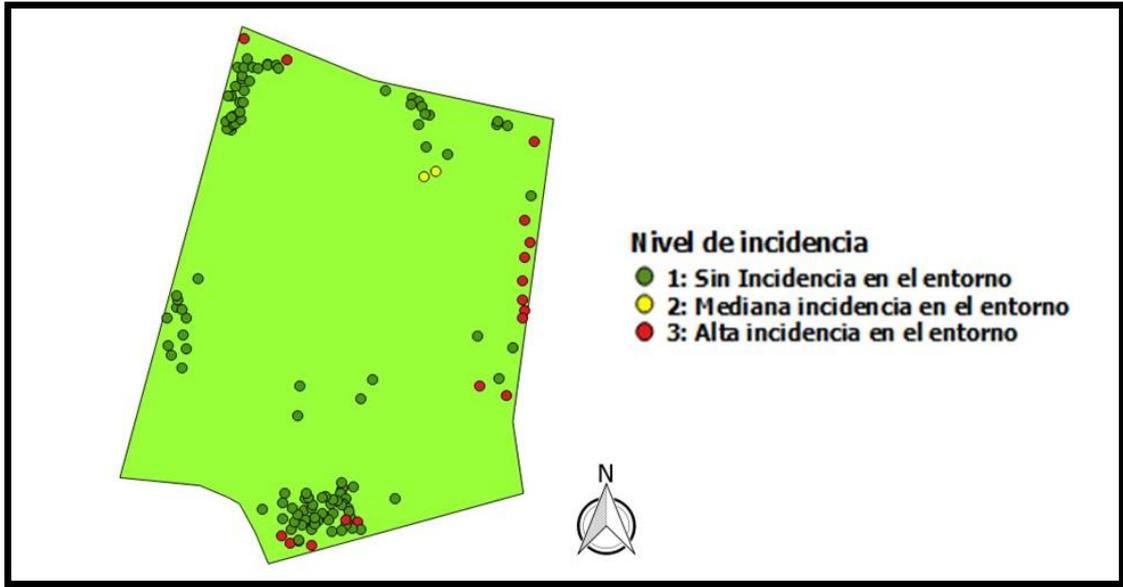
Se presenta un árbol de *Inga* sp. con una incidencia en la pista de atletismo de mediana intensidad (figura 91).

Figura 91. Ubicación de los árboles del Polideportivo Porvenir según el nivel de incidencia del individuo en el entorno.

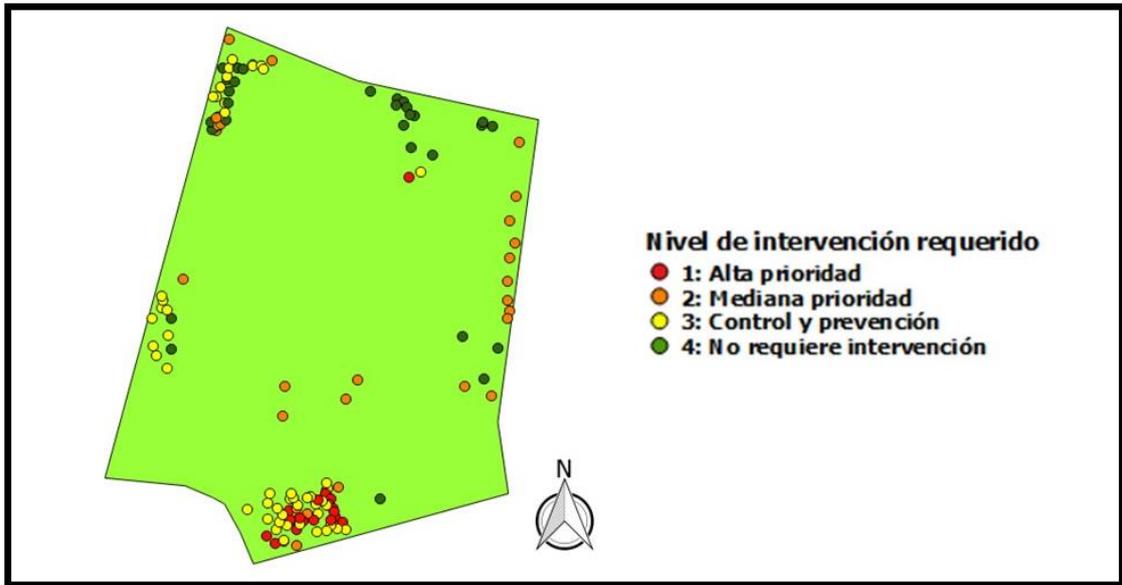
Se clasificaron 18 árboles como de alta prioridad de intervención y xhos árboles de mediana prioridad de intervención, ubicados en un rodal de *Erythrina poeppigiana* (Walp.) O.F. Cook (poró gigante), por su decadente estado físico y fitosanitario, lo cual hace que presenten una alta posibilidad de caída (figura 92).

Como de alta prioridad de intervención, se categorizó a un árbol de *Inga* sp., por presentar daños en su fuste y ramas y genera una influencia directa a la pista de atletismo.

Se categorizó con el nivel de intervención media, a 12 árboles de *Ficus benjamina* L. (laurel de la india) por presentar daños en sus ramas, y ubicarse en una zona no apta para su desarrollo al incidir constantemente en el tendido eléctrico.

En el sitio se hallan 2 árboles juveniles de *Eriobotrya japonica* (Thunb.) Lindl. (níspero) y uno de *Mangifera indica* L. (mango), en mal estado de deterioro, por lo que se categorizaron como de mediana prioridad de intervención, esto con el fin de que se realice la sustitución de los mimos. Asimismo, se presentan 23 árboles juveniles de especies como de *Spondias purpurea* L. (jocote) y *Handroanthus ochraceus* (Cham.) Mattos (corteza amarilla) catalogados como de control, con el fin de ejecutar un seguimiento de su crecimiento y de esta manera asegurar su supervivencia y correcto desarrollo (figura 92).

Figura 92. Ubicación de los árboles del Polideportivo Porvenir según el nivel de prioridad de intervención de los árboles.

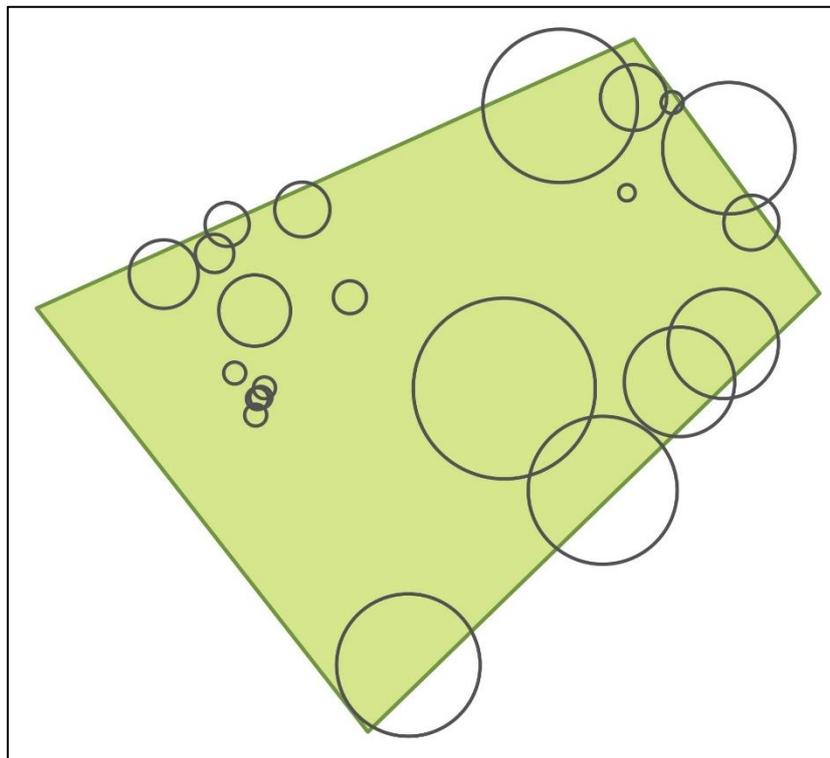
Como se muestra en la figura 95, el parque de San Antonio se presenta una buena estructura horizontal de las copas, dado que no hay una alta densidad de siembra y con esto buenos niveles de competencia. La única problemática del sitio es que el desarrollo de las copas de los árboles del parque se extiende más allá del terreno, cómo se observa en los márgenes norte y sureste de la ilustración, incidiendo en el tránsito vehicular y el tendido eléctrico.

Figura 95. Perfil horizontal de la distribución de copas del Parque San Antonio.

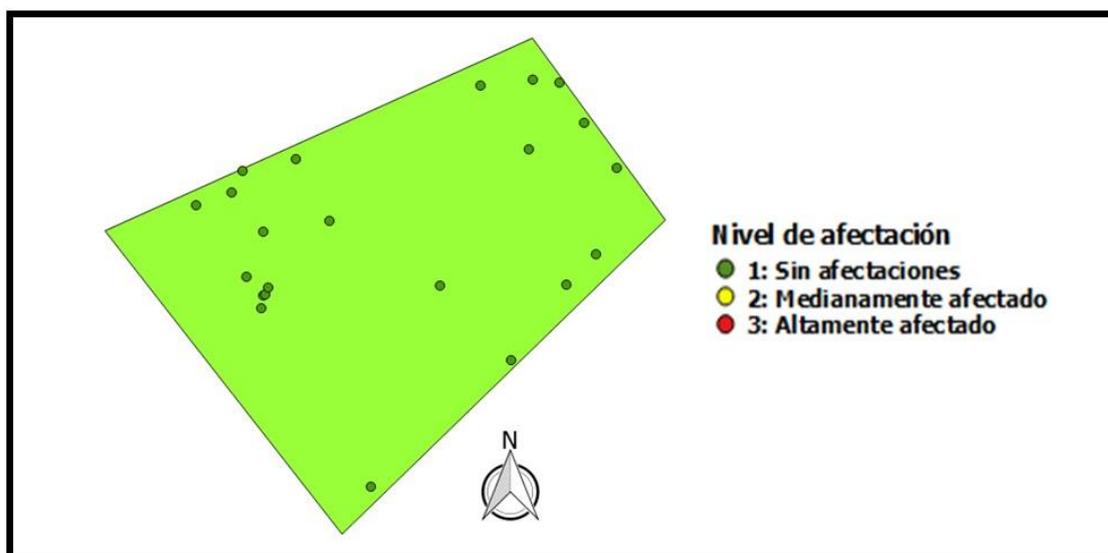
Los arboles de El Parque de San Antonio presentan un excelente estado fitosanitario, pues no se encontraron evidencia de algún tipo de afectación (figura 97).

Figura 97. Ubicación de los árboles del Parque San Antonio clasificados según el nivel de afectación fitosanitaria.

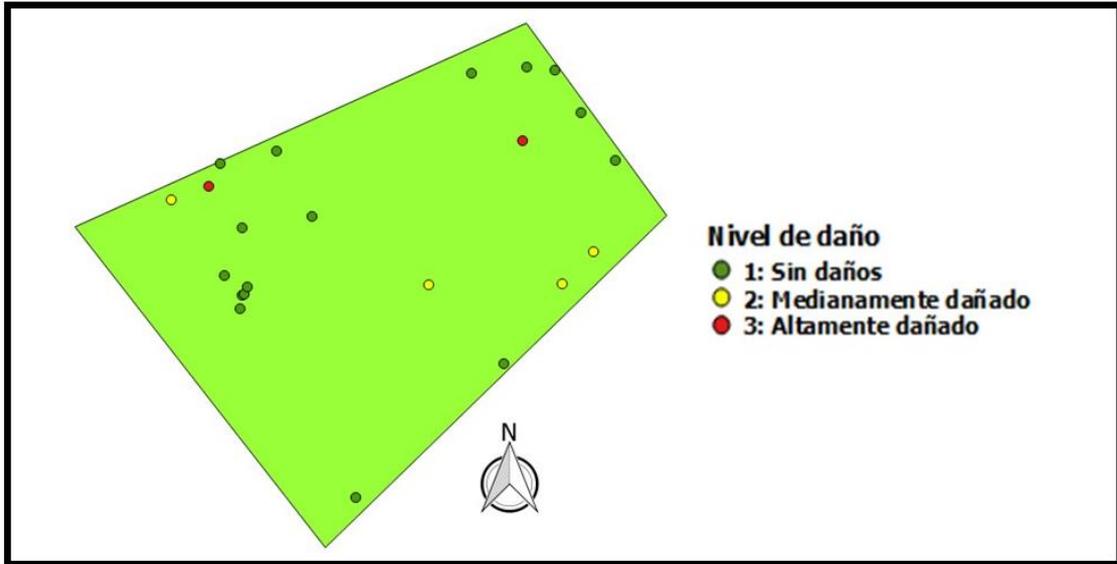
Se catalogaron 2 árboles de *Bauhinia purpurea* L. (casco de venado) como nivel 3 de estado físico por tener deterioro y malformaciones en su desarrollo. También se categorizó como nivel 3 a un árbol de *Jacaranda mimosifolia* D. Don (jacaranda) que se desarrolló completamente suprimido (figura 96.). Se hallan 3 árboles medianamente dañados por cortes en el fuste por parte de visitantes o malas acciones de mantenimiento (figura 98).

Figura 98. Ubicación de los árboles del Parque San Antonio según el nivel de daño físico.

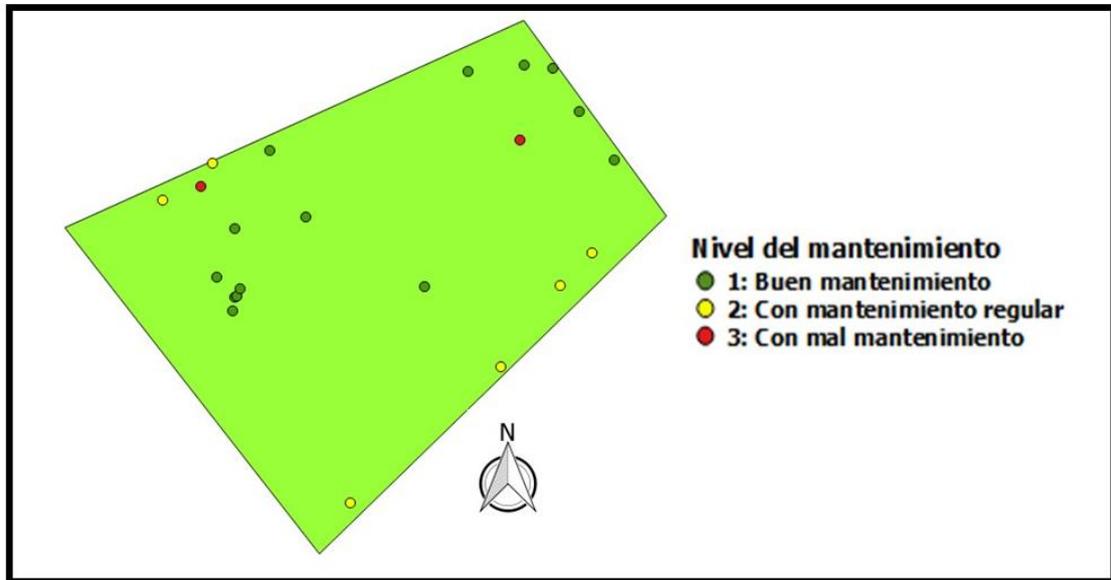
El mantenimiento del parque en general es bueno puesto que solo hay la necesidad de ejecución de podas de forma a los árboles de la periferia parque, dado que inciden en el tendido eléctrico y en el paso de los vehículos (figura 99).

Figura 99. Ubicación de los árboles del Parque San Antonio según el nivel de mantenimiento.

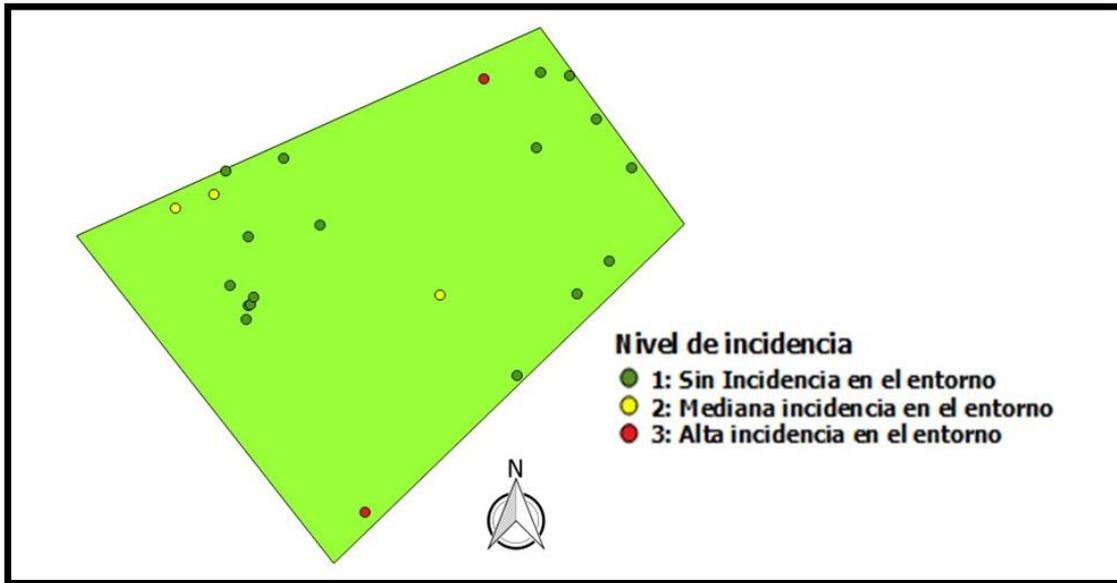
El parque presenta un problema de incidencia leve con 3 árboles de *Delonix regia* (*Bojer ex Hook.*) Raf. (malinche), cuyo desarrollo afectó a las aceras del parque, dada la poca profundidad del suelo (figura 100).

Figura 100. Ubicación de los árboles del Parque San Antonio según el nivel de incidencia del individuo en el entorno.

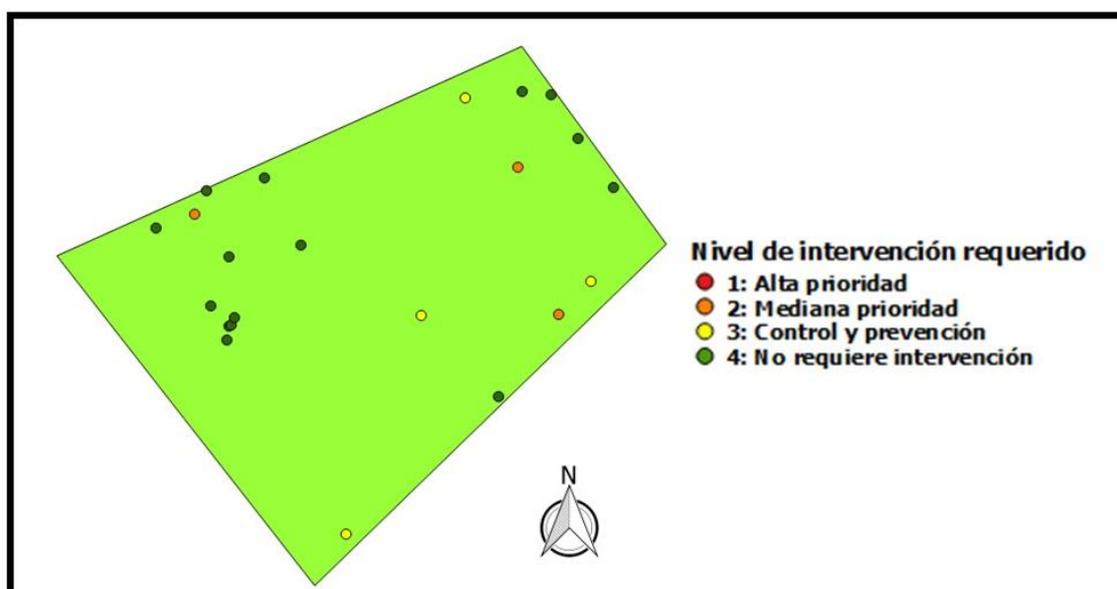
En este sitio no se presentan árboles de un alto nivel de intervención, y solo se hay tres árboles de *Bauhinia purpurea* L. (casco de venado) que dado su estado físico se categorizó como de mediana prioridad de intervención y un árbol de *Jacaranda mimosifolia* D. Don (jacaranda) suprimido (figura 101).

Se clasificó como casos de prevención a los tres+m4

árboles de *Delonix regia* (Bojer ex Hook.) Raf. (malinche) que inciden en las aceras del parque, pues dado su estado de desarrollo no afectaran más en el futuro, pero la profundidad del suelo y el área de siembra de los árboles es una variable que se debe de tomar en cuenta para el diseño de espacios y selección de especies en el futuro.

Figura 101. Ubicación de los árboles del Parque San Antonio según el nivel de prioridad de intervención de los árboles.
