**Proyecto de graduación para optar por el grado de Bachillerato en Ingeniería en
Seguridad Laboral e Higiene Ambiental**

**Propuesta de Programa en Seguridad Humana y Ley 7600 para las edificaciones
del Tecnológico de Costa Rica**

Daniel Sánchez Leiva

2017

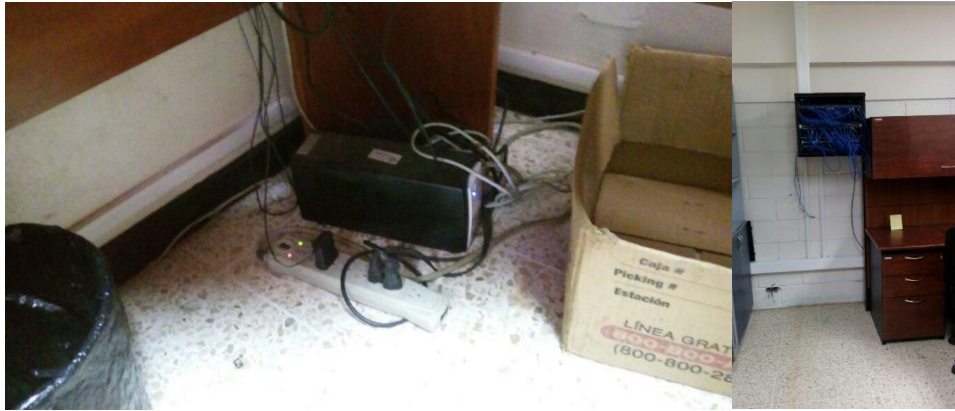
A nivel general en los cinco departamentos que componen el edificio de Rectoría se evidenció problemas con el manejo del cableado eléctrico, como (ver Figura IV-6):

- Cableado permanente (internet, iluminación, etc.) mal acomodado e instalado.
- Cableado de las estaciones de trabajo mal distribuido y sumamente enredado.
- Exceso de carga de toma corrientes y de regletas.
- Equipo (como UPS, regletas y otros) sumamente viejo y en mal estado.
- Exceso de cableado a nivel del piso.

Figura IV-6. Problemas con el cableado.
Fuente: El autor.

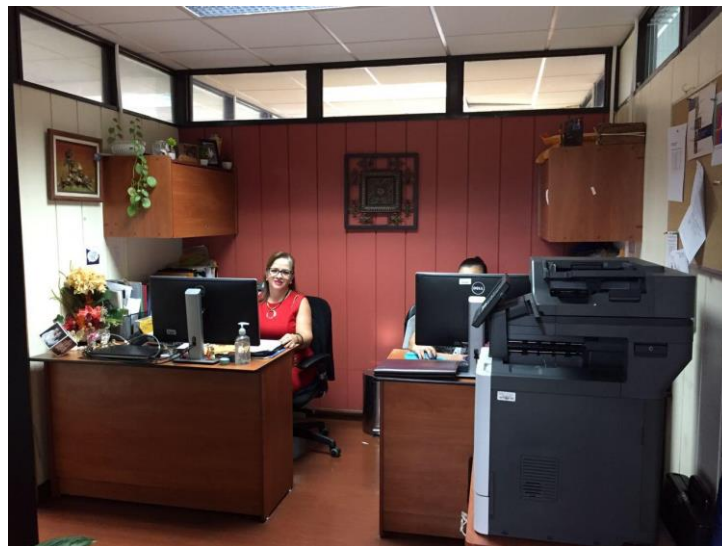
Debido a la cantidad de personal que labora en la zona, y a la cantidad de departamentos y dependencias que funcionan en la edificación, la falta de espacio es evidente, esto ha llevado a la necesidad de colocar muebles y equipo obstruyendo pasillos principales y secundarios (ver Figura IV-8). A pesar de que se busca dejar un espacio libre para el tránsito de personas, dicho espacio en varios sectores es sumamente reducido y no se ajusta a lo carga de ocupantes necesaria (ver Figura IV-9).

Figura IV-9. Problemas de espacio en áreas de trabajo.
Fuente: El autor.

El principal problema con las áreas de trabajo es que en su mayoría se encuentran mal dimensionadas, existen estaciones de trabajo sumamente grandes e incómodas, y por el contrario algunas otras son bastante estrechas y poco funcionales. En general, el mobiliario es bastante viejo y responde a las necesidades de la edificación años atrás, por

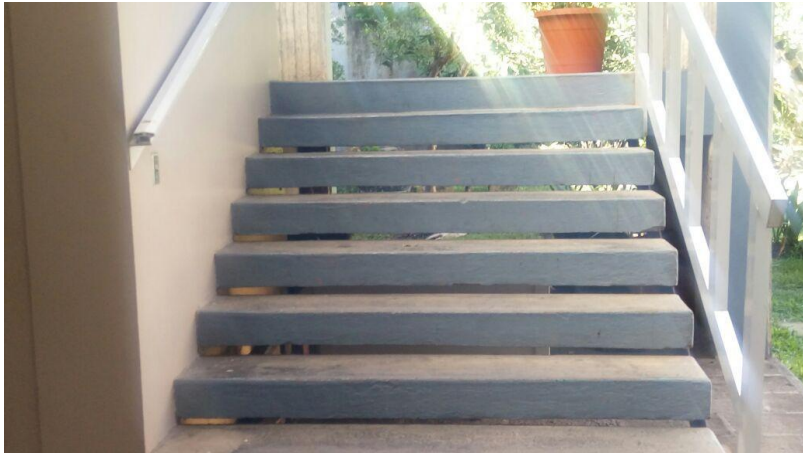
Se debe de realizar una verificación del estado de los escalones, debido a que se evidenciaron algunos flojos y con el material de recubrimiento desprendido. Las contrahuellas tienen un espacio abierto, el cual es necesario cerrar por completo, esto para que en caso de una emergencia no se conviertan en un punto de atrapamiento e incluir una superficie antideslizante al complejo de escaleras.

Figura V-13. Escalera con contra huellas que deben cerrarse.
Fuente: El autor.

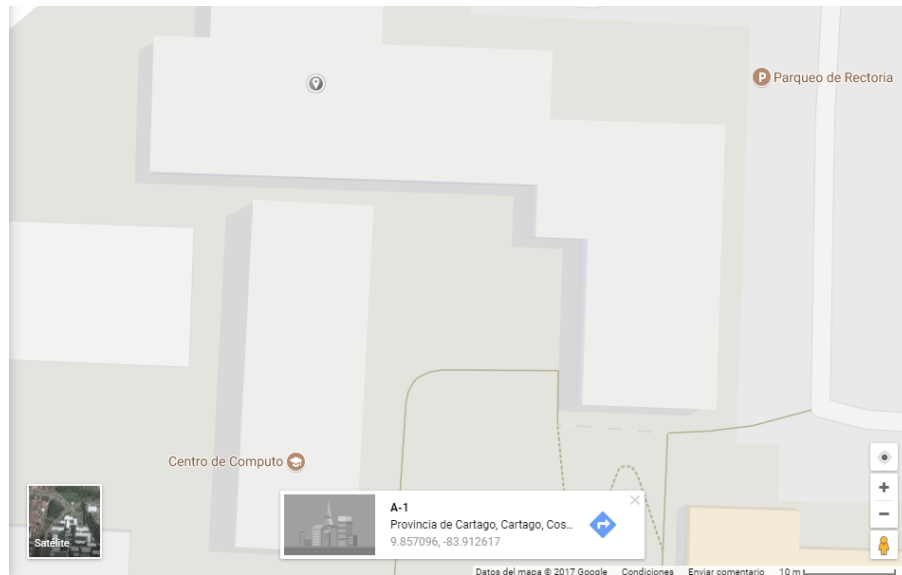
Separación del edificio A-1 con respecto a su edificación más cercana.
Fuente: Google Maps, (2017).

Como se observa en la figura anterior, la separación entre el edificio de rectoría (A-1), con respecto a su inmediato (Centro de Cómputo) es mucho menor a 5 metros.

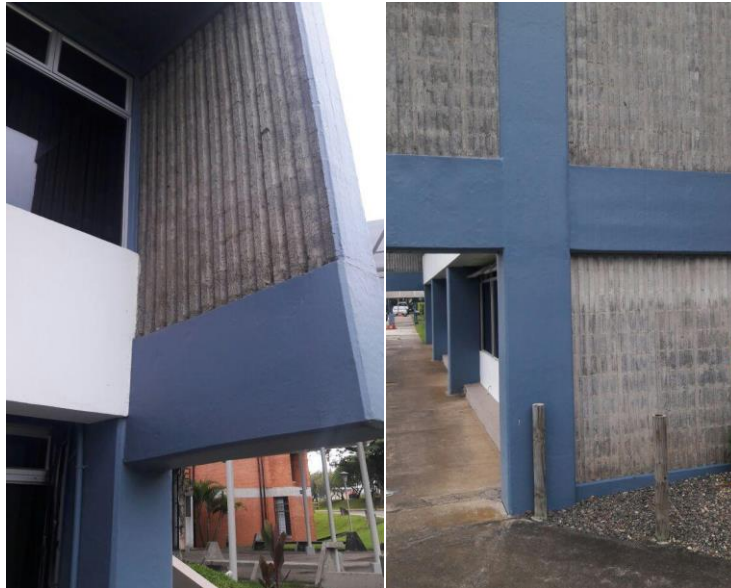
Efecto Viga Fuerte/Columna débil.
Fuente: Grupo de trabajo, (2017).

Según el Oficina de ingeniería, a pesar de que visualmente las vigas presentan un peralte mayor al de la sección transversal de las columnas, su resistencia es menor, las columnas estructuralmente están diseñadas para soportar más carga. Esto ha hecho que este edificio presente una alta durabilidad estructural y se vea una postergación futura de la misma.

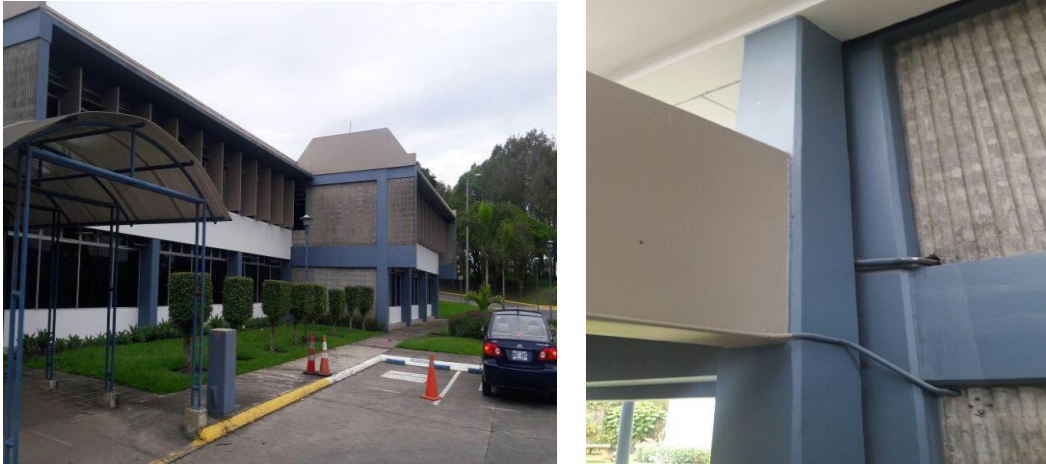
Figura 23. Columnas Alineadas.
Fuente: Grupo de trabajo, (2017).

El edificio no presenta discontinuidad en las columnas, estas van desde el suelo hasta el segundo nivel sobre un mismo eje.

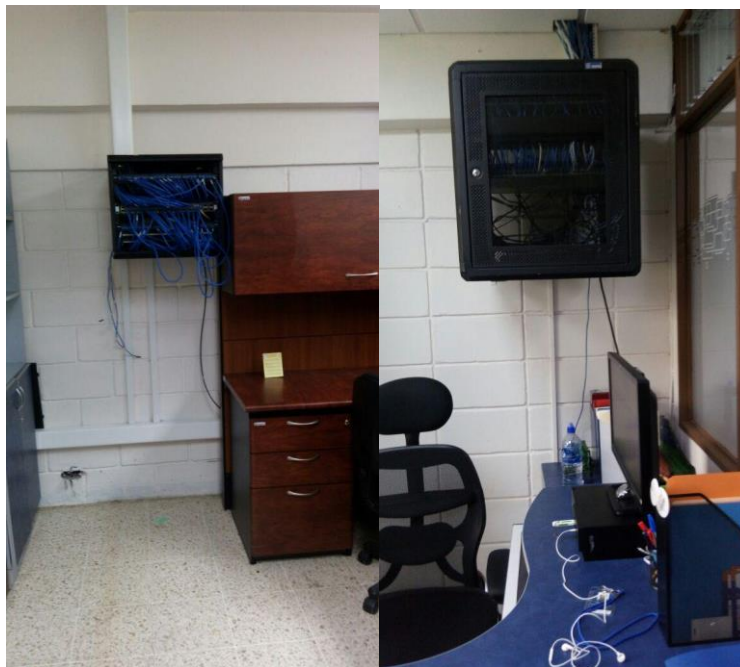
Figura 27. Sistemas de conexión a internet.
Fuente: Grupo de trabajo, (2017).

En general las instalaciones de conexión a internet prácticamente nuevas debido a que la institución está en un cambio completo de su red de internet, sin embargo, como se evidencia en la figura anterior no en todas las zonas se encuentran las conexiones hechas y dispuestas de la mejor manera.

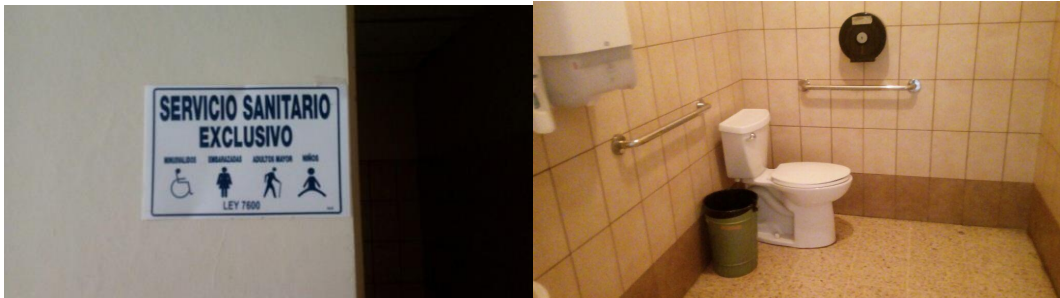
Figura 29. Baños para personas con discapacidad.
Fuente: Grupo de trabajo, (207).

Ambos pisos cuentan con un baño para personas con discapacidad, el mismo está dentro de los parámetros normativos legales Ley 7 600 en el caso de Costa Rica, sin embargo, obliga a la persona a tener que salir por completo de la edificación en caso de necesitarlo, y se evidencia que en algunos casos están cerrados bajo llave.

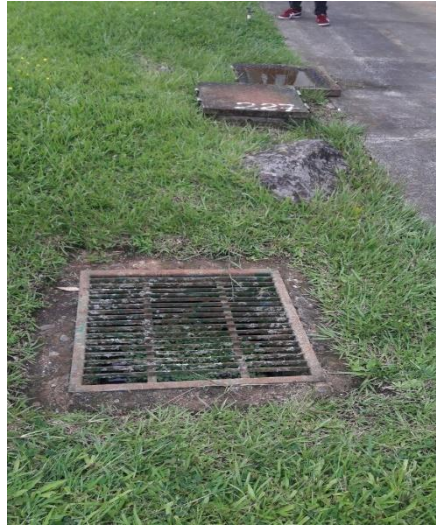
Figura 30. Sistema de Drenaje.
Fuente: Grupo de trabajo, (2017).

Según verificación en sitio, y la entrevista realizada al departamento de Mantenimiento de la institución, los funcionamientos de drenajes se encuentran en condiciones óptimas.

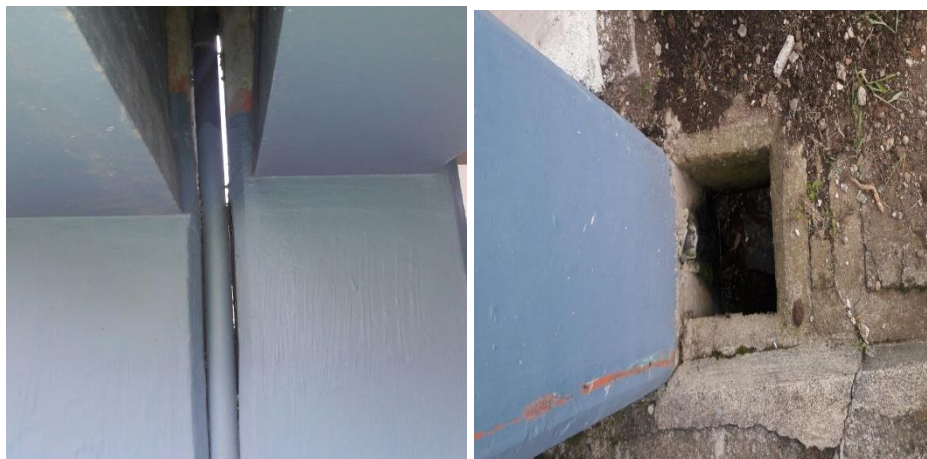
Figura 31. Drenaje Pluvial.
Fuente: Grupo de trabajo, (2017).

Realizando la verificación en sitio, pudimos determinar que el sistema ´pluvial se encuentran en muy buenas condiciones, el tubo está hasta cubierto por pintura, la misma para protegerlo a daños de deterioro, causados por agentes ambientales.

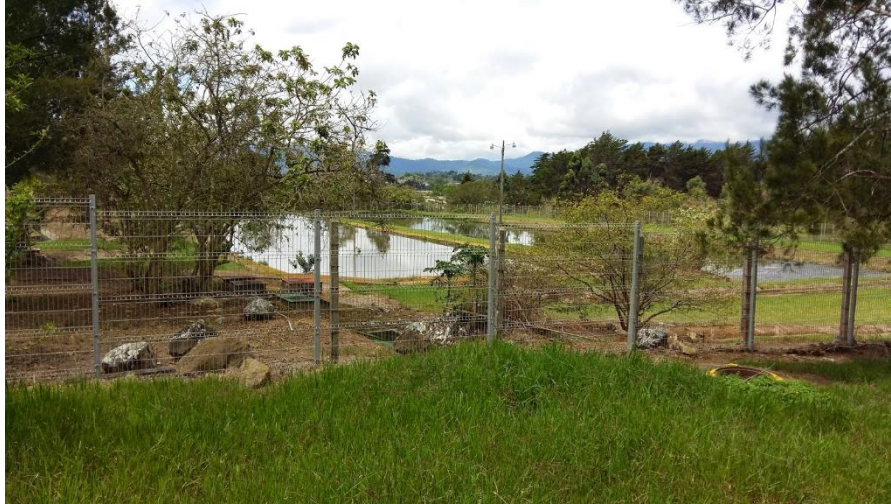
Figura 32. Planta de Tratamiento.
Fuente: Grupo de trabajo, (2017).

Según el departamento de Saneamiento Ambiental de la Institución, la planta de tratamiento está sobre diseñada, por lo que su capacidad es la adecuada, y hasta la fecha se encuentra funcionando sin ningún problema.

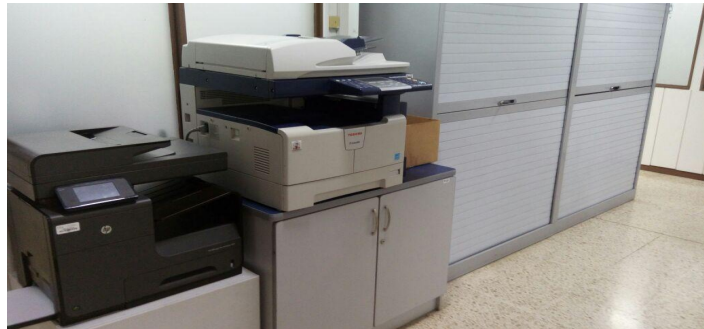
Figura 35. Impresoras.
Fuente Grupo de trabajo, (2017).

La situación observada en la figura anterior se presenta en prácticamente todos los departamentos, impresoras de gran tamaño ubicadas en pequeños muebles en las cuales apenas caben y sin ningún tipo de anclaje, además, la mayoría de ellas se encuentran obstruyendo pasillos.

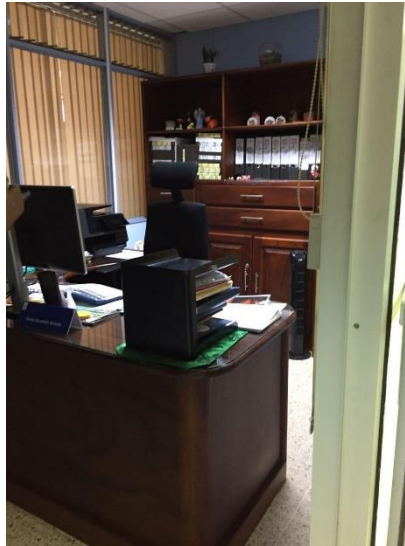
Figura 36. Ejemplos mobiliarios en la institución.
Fuente: Grupo de trabajo.

En general el mobiliario del edificio se encuentra en buenas condiciones, sin embargo, los mismos funcionarios comentan que en algunos casos resulta ser o demasiado grande e incómodo o demasiado pequeño, igualmente si existen daños en el mismo es cambiado o reparado según necesidad.

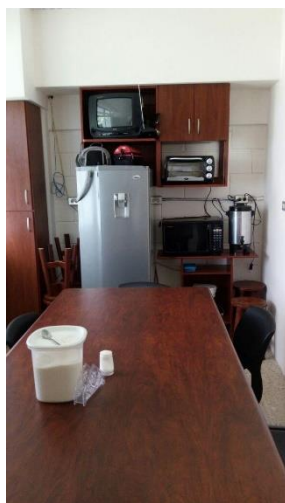
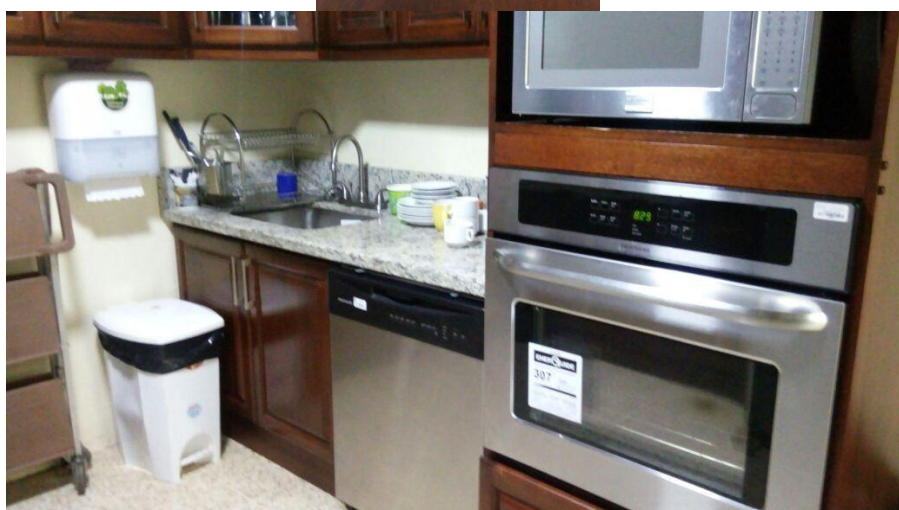
Figura 37. Algunas cocinas de la edificación.
Fuente: Grupo de trabajo, (2017).

Cada departamento cuenta con su propia cocina de tamaño pequeño para consumir y calentar los alimentos, en general, el mobiliario se encuentra en buenas condiciones, y es cambiado por los mismos departamentos cuando se dañan.

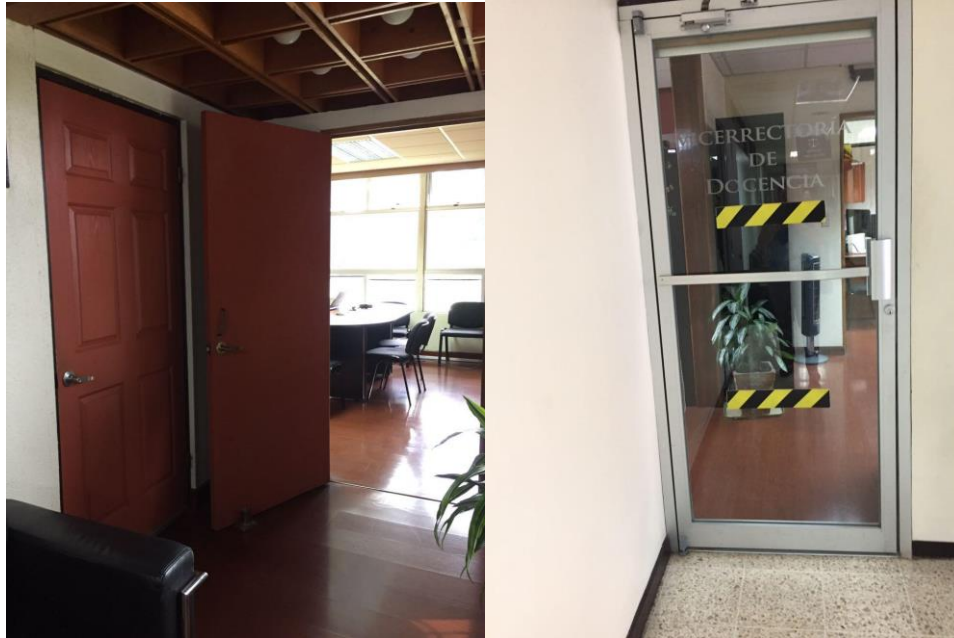
Figura 38. Ejemplos puertas de la edificación.
Fuente grupo de trabajo.

En general muchas de las puertas son abatibles hacia adentro lo que va en contra de lo estipulado en reglamentación nacional como Ley 7 600 y NFPA 101, también, en su gran mayoría tienen un ancho efectivo menor de 90 cm, dimensión establecida en el Manual de Disposiciones Técnicas del Benemérito Cuerpo de Bomberos de Costa Rica.

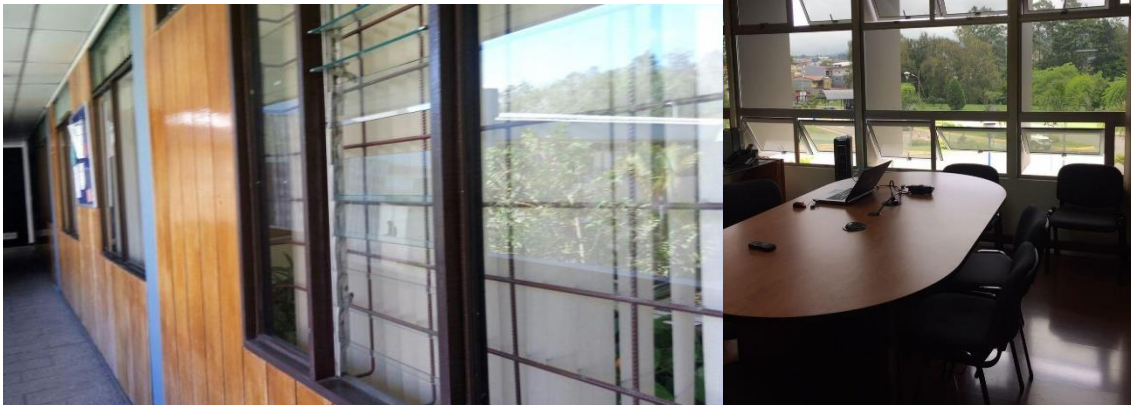
Figura 39. Ejemplos ventanería de la institución.
Fuente: Grupo de trabajo, (2017).

Según el DAM y según la visita aproximadamente la mitad de la ventanería ha sido cambiada por ventanería nueva de aluminio, sin embargo, gran parte se conserva aún en madera y alguna con daños importante como polilla, óxido y demás.

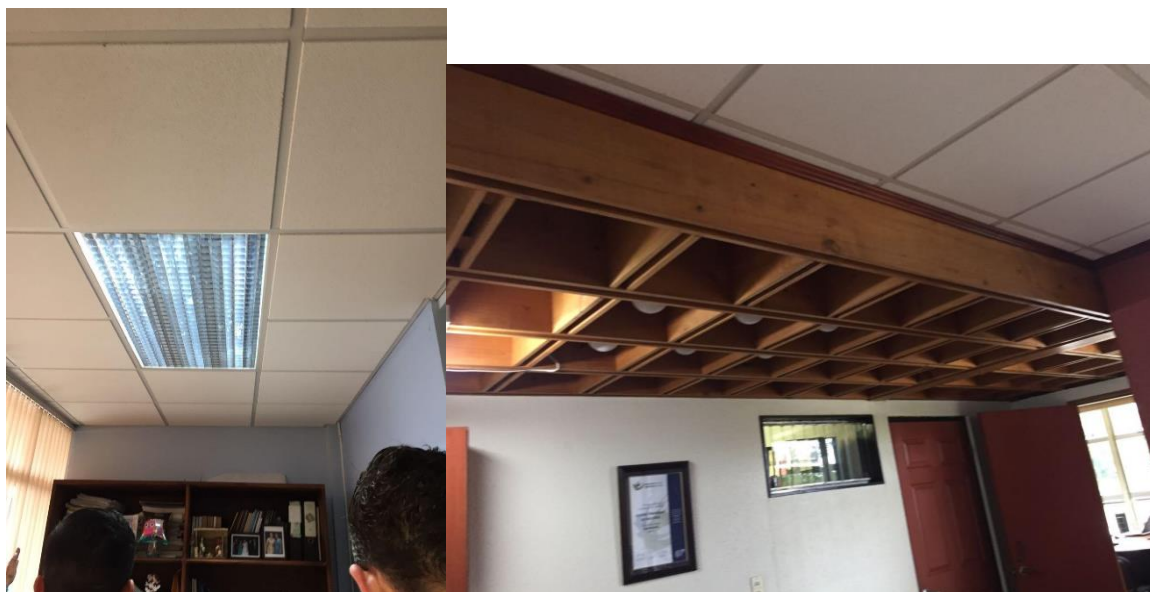
Figura 41. Cielos rasos.
Fuente: Grupo de trabajo, (2017).

La mayoría de los techos de la edificación son de madera o techo suspendido, algunas de las cubiertas han sido cambiadas recientemente por el DAM, pero los funcionarios manifiestan inconformidad y exceso de calor desde su cambio, adicional a esto, algunas zonas como Rectoría cuentan con elementos ornamentales en el techo que generan en el recinto una sensación de encerramiento.

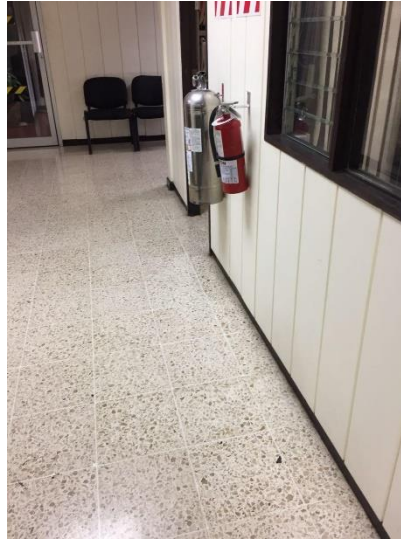
Figura 42. Ejemplo pisos.
Fuente: Grupo de trabajo, (2017).

En general todo el piso de la edificación es de adoquín, el mismo se encuentra en buen estado en general, y se le realiza el mantenimiento periódico.

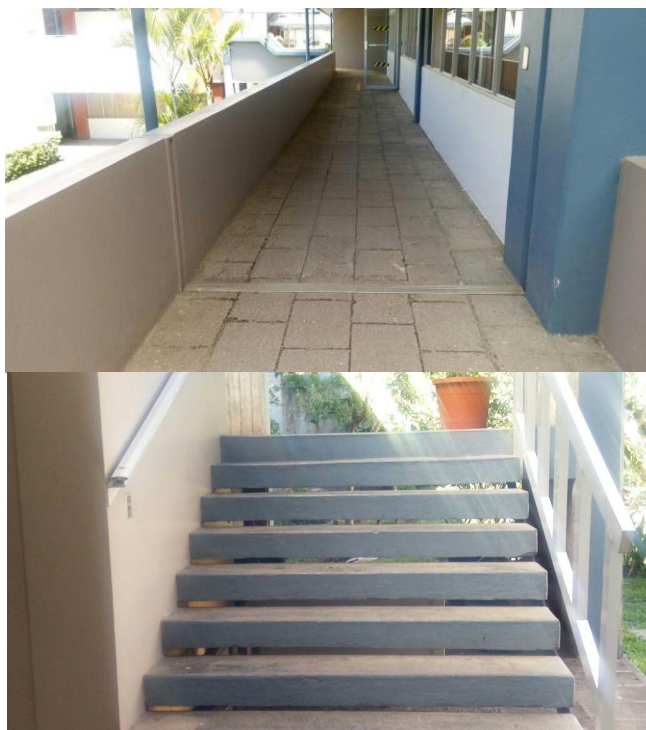
Figura 43. Ejemplos pisos externos.
Fuente: Grupo de trabajo.

En general los pisos de las zonas externas de circulación son de cemento, el cual es antideslizante, sin embargo, en algunas zonas se presentan irregularidades en el tipo de piso el cual eventualmente puede dificultar el tránsito para personas con discapacidad, igualmente, debido a la ubicación del edificio los días de lluvia es susceptible a mojarse y no presenta cinta antideslizante, relación huella contrahuella dentro de los parámetros establecidos.

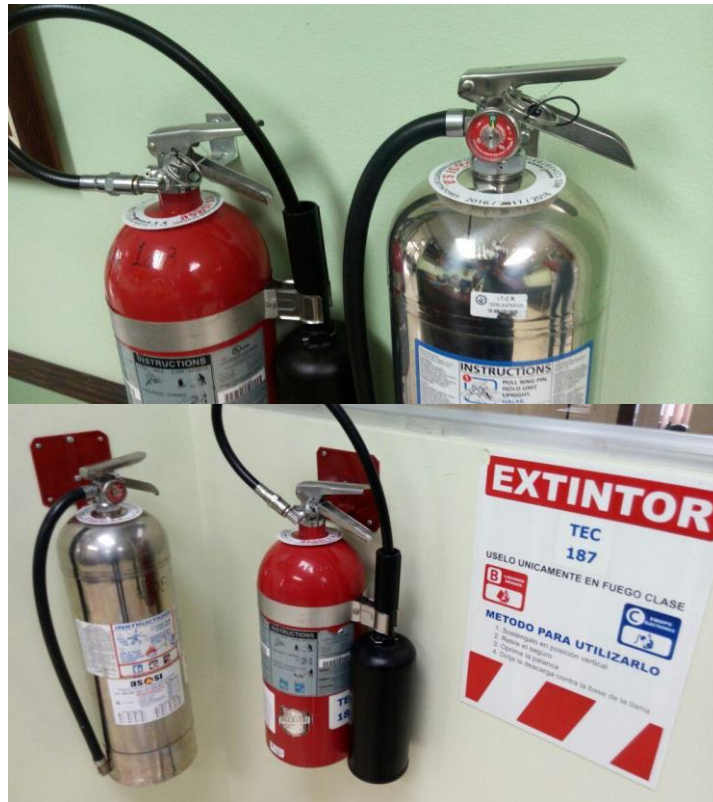
Figura 44. Ejemplos de extintores.
Fuente: Grupo de trabajo, (2017).

En general respecto a sistemas de protección contra incendios la edificación solamente cuenta con extintores, los cuales son revisados y recargados según sus necesidades y existe todo un plan de manejo desde la Unidad de Gestión Ambiental y Seguridad Laboral del Tecnológico de Costa Rica, los mismos se encuentran en excelente estado y con su respectiva rotulación.

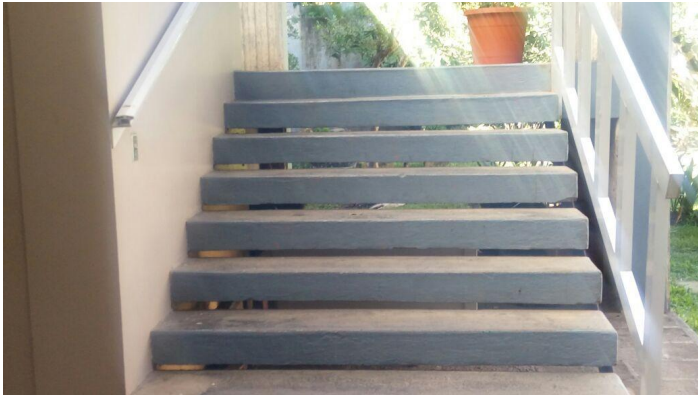
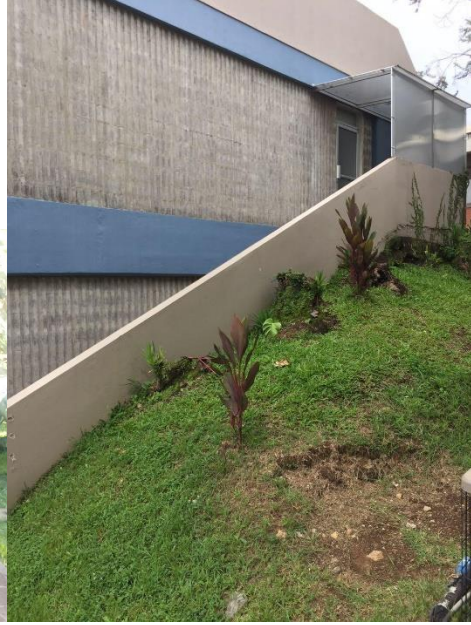
Figura 45. Barandas de la edificación.
Fuente: Grupo de trabajo, (2017).

En general las barandas de la edificación se encuentran en buen estado, son de material sólido, no se encuentran dañadas o alteradas y cumplen su propósito.

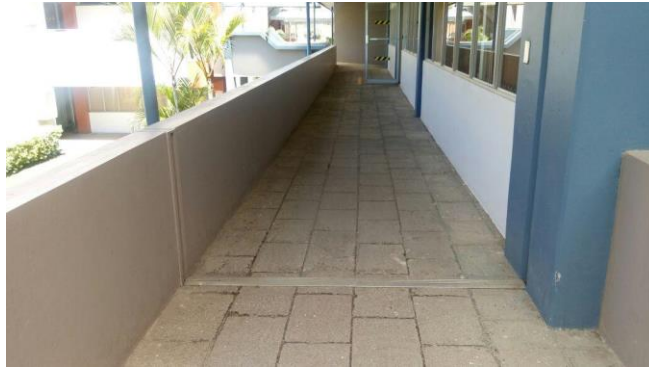
Figura 46. Pasillos externos.
Fuente: Grupo de trabajo.

En general los pasillos tanto del primer como del segundo piso se encuentran en buen estado, sin embargo, el material de construcción es un poco irregular, y en algunos sectores se encuentra obstruido por macetas y otros elementos.

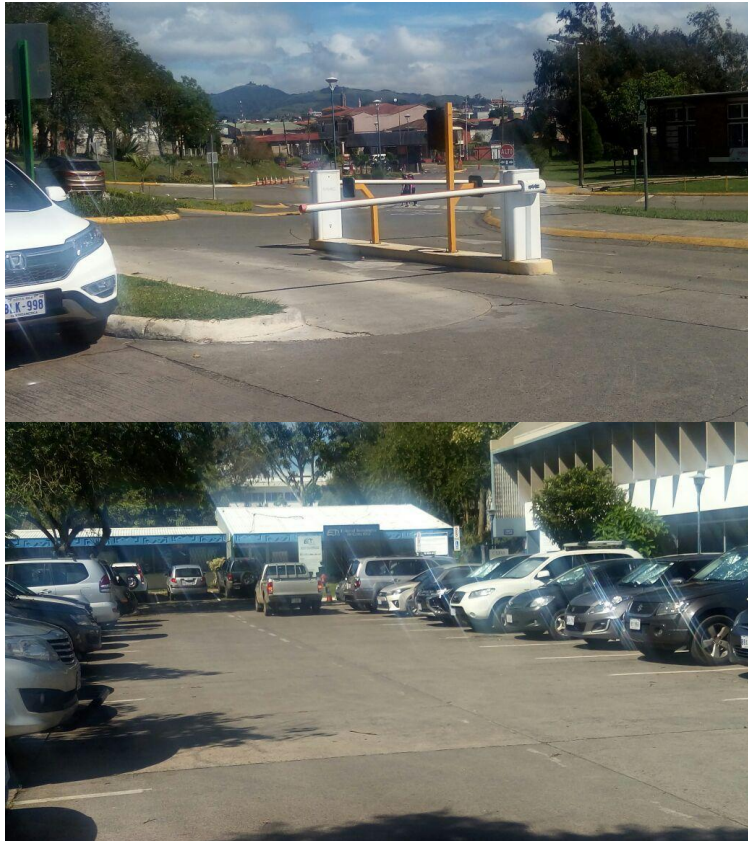
Figura 47. Zona de circulación vehicular.
Fuente: Grupo de trabajo.

En general la zona para tránsito vehicular se encuentra en buen estado, también, la zona de parqueos es regulada mediante agujas para evitar exceso de carros, carros mal parqueados, o que sean utilizados los estacionamientos reservados.

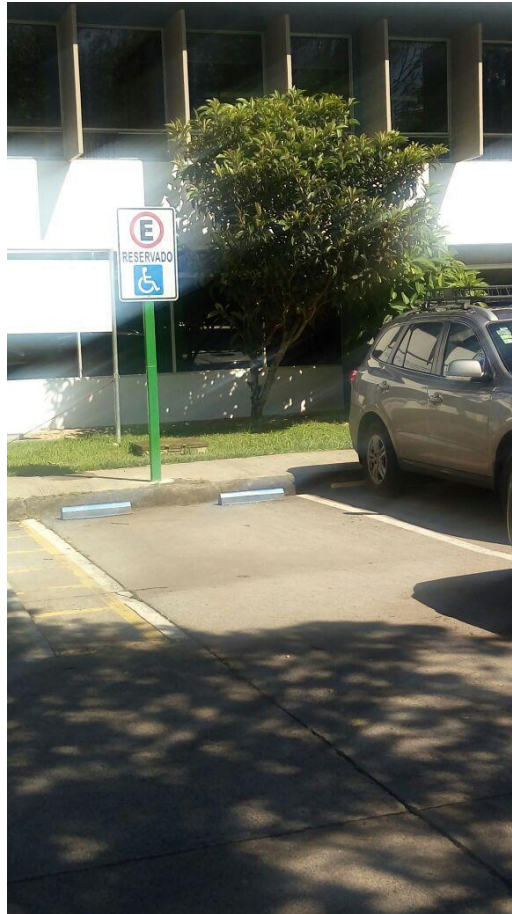
Figura 48. Ejemplo parqueo reservado para personas con discapacidad.
Fuente: Grupo de trabajo.

La edificación cuenta con el mínimo de 2 parqueos para personas con discapacidad que estipula la Ley 7 600, los mismos se encuentran debidamente señalizados, regulados y existe un inspector interno de tránsito para colaborar en caso de existir algún inconveniente.

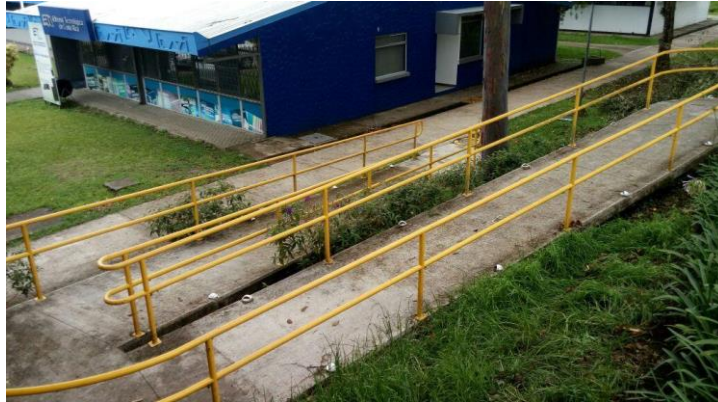
Figura 49. Rampa principal al Edificio de Rectoría de la institución.
Fuente: Grupo de trabajo, (2017).

La rampa principal de acceso al segundo piso en general cuenta con una pendiente menor a 6 grados, contiene los descansos necesarios y mide aproximadamente 120 cm de ancho.

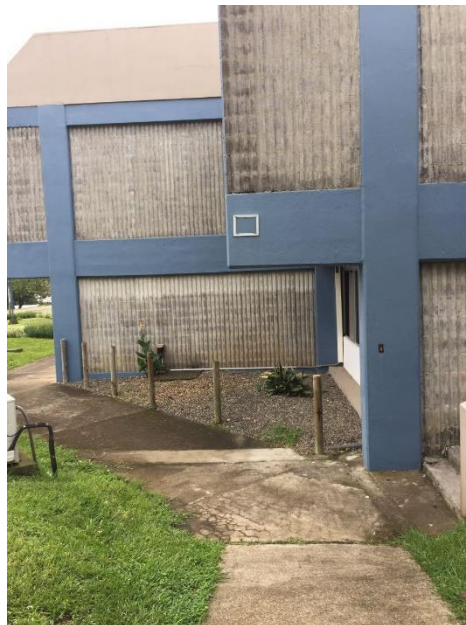
Figura 50. Zona externa del edificio.
Fuente: Grupo de trabajo.

No se cuenta con muros perimetrales.

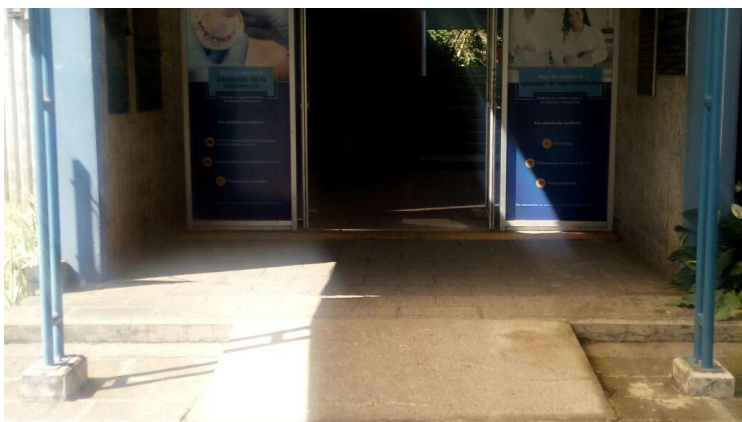
Figura 51. Portón de acceso.
Fuente: Grupo de trabajo, (2017).

En general el portón principal de acceso está en excelente estado y cumple de manera efectiva su función.
