Evaluación y Reparación de Vigas de Concreto Reforzado de Puentes en Costa Rica por medio de Materiales FRP

Julio del 2017

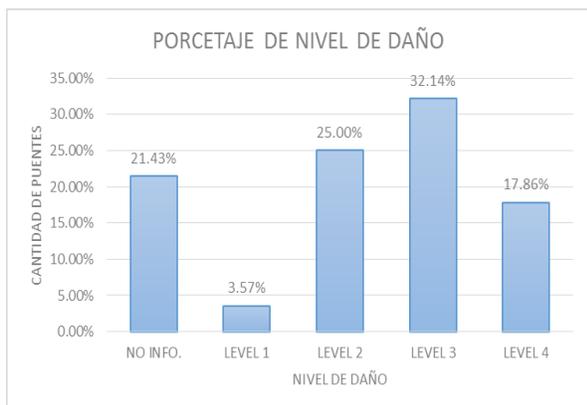
Figura 21. Distribución del nivel de daño en forma porcentual para puentes tipo viga continua. Fuente: Elaboración propia usando SAEP.

De la Figura 21 se puede ver que 21,43% de los puentes bajo la categoría de viga continua no tienen información sobre el nivel de daño. La categoría de *no hay información* aparece debido a la falta de datos de: edad, planos constructivos, reportes de daño, actualizaciones o similares. Se necesita hacer un levantamiento de campo más profundo, por cualquier de las entidades encargadas de dar mantenimiento a estas estructuras, con el fin de que esta quinta parte de los puentes tengan información. Se debe enfatizar en los puentes tipo viga continua debido a que estos tienen menos información disponible que los puentes tipo viga simple. Es bastante la cantidad de puentes que carecen de información y esto no debe ser así.

No hay manera de conocer el verdadero estado de los puentes tipo viga continua en su totalidad, porque este 21,43 % se puede distribuir de diferentes maneras, solo se pueden hacer asunciones generales. Por ejemplo, este porcentaje se puede dirigir por completo a la categoría de nivel de daño 4, el cual es el más severo, y por otro lado, ese se puede repartir equitativamente entre los niveles de daño 1 y 2, lo cual indicaría que el estado real de los puentes es aceptable. También de la Figura 21 se observa que alrededor de 1/4 de los puentes están entre nivel de daño 1 y 2; esta población no necesita de intervenciones inmediatas pero el mantenimiento periódico siempre es recomendado para evitar desgastes. Esto quiere decir que las entidades se pueden enfocar en el 50% de la población restante; donde el 17,86% están en condiciones de daño severas. Este porcentaje debe ser intervenido lo más pronto posible debido a: el nivel avanzado de corrosión, el extenso agrietamiento en tanto pilas como bastiones, la separación existente de los bastiones y agrietamiento longitudinal de vigas secundarias. En total, son cinco estructuras tipo viga continua que necesitan de mantenimiento urgente, además de otras 9 que se recomienda la reparación/intervención en un nivel menos

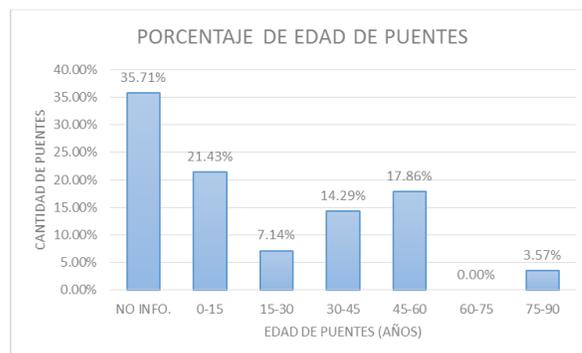
Figura 22. Distribución de edad de puentes en forma porcentual para puentes tipo viga continua. Fuente: Elaboración propia usando SAEP.

En la Figura 22 se presenta la edad de los puentes en forma porcentual, y sucede lo mismo a la Figura 21 con respecto a la falta de información, con la excepción de que ahora es casi un tercio de la población. El 65% de los puentes con información se distribuye en los cinco rangos de edades. Se puede ver que la mayoría de las estructuras con información tiene entre [0-15] años de edad. Una estructura de concreto bien diseñada y con el adecuado mantenimiento puede llegar a tener una edad en el rango de [60-70] años (con la posibilidad de extenderse si el mantenimiento es adecuado y las situaciones externas lo permiten). Por lo tanto, a sus 15 años de edad, se dice que aún está en edad temprana. En esta misma figura se puede ver que solo un puente (equivalente al 3,57% de la población) está en el rango de [75-90] años de edad y aún está en funcionamiento. Para la categoría de viga continua, el 17,89% debería de haber alcanzado su vida útil, y el nivel de daños entre ellos no es constante, lo cual indica que la edad no viene siendo un factor determinante en la falla de las estructuras.

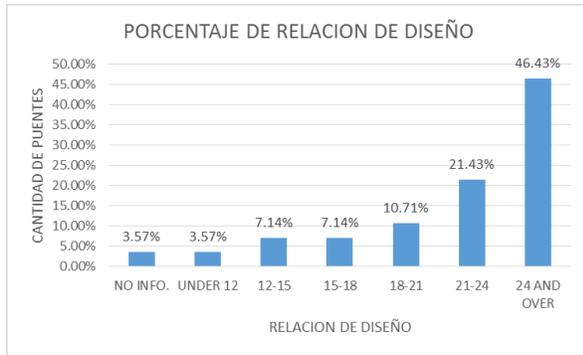
Figura 23. Distribución de la relación de diseño en forma porcentual para puentes tipo viga continua. Fuente: Elaboración propia usando SAEP.

La representación porcentual de la relación de diseño de los puentes tipo viga continua se muestra en la Figura 23 y es una de las más importantes. Aquí se aprecia que solo un 14,28% se encuentra en el rango adecuado. El valor adecuado de la relación de diseño es 14, pero se establece un rango entre [12-18] que se considera aceptable. La relación de diseño se puede modificar ya sea con la dimensión del peralte de la viga o con la longitud del tramo de esta. Sin embargo, en este proyecto se trató con estructuras existentes, y no se trató además de modificar estos valores de peralte o longitud, sino de analizar la actualidad y proponer reparaciones prácticas a estas estructuras. Dicho esto, hay 82,66% de puentes por fuera de la relación de diseño. El 14,28% representa solo 4 estructuras y el 82,66% son 24 puentes. Las Figuras 24, 25 y 26 tratan sobre lo mismo pero ahora para puentes tipo viga simple.

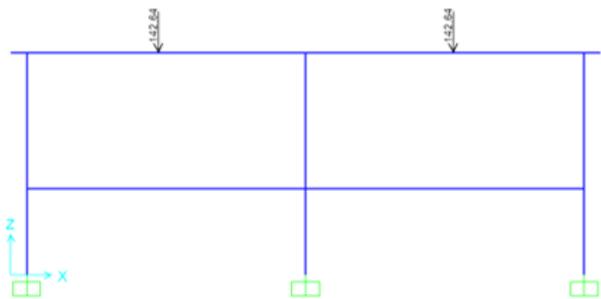
Figura 37. Marco de concreto de 2D de la Pila 1 uno con la carga vehicular de un camión HS20 aplicado en el centro de cada carril.
Fuente: Elaboración propia.

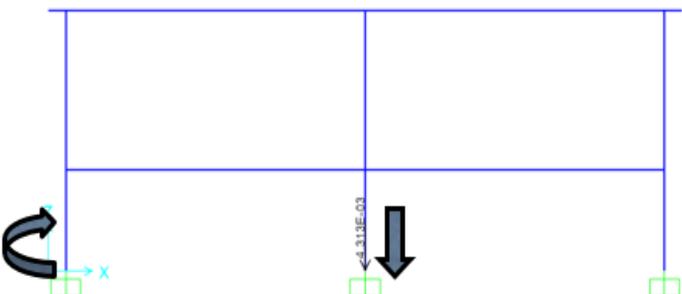
Con el modelo de SAP2000 se identifican todos los valores de la ecuación (1) menos el valor de rotación \emptyset pero que se puede despejar matemáticamente. Una rotación en las bases de la estructura de $\emptyset=0,013$ rad es suficiente para generar las grietas en la *viga de estudio*.

El otro caso es valorar un asentamiento (de momento es desconocido) de la columna central, el cual es posible debido al eje de simetría de la estructura. Se valora solo asentamiento en la columna central y no en las externas debido a que la central está tomando más carga en comparación a las externas. Si las tres columnas tuvieras asentamientos, el resultado serían grietas longitudinales en la superficie de pavimento en lugar de grietas en el marco de concreto de la pila. El hecho de que las vigas estén fisuradas, quiere decir que los esfuerzos están siendo transmitidos a ellas, y esto puede ser causado por asentamiento diferencial o rotaciones diferenciales.

Figura 38. Marco de concreto de 2D de la Pila 1 con el asentamiento de la columna central en conjunto con la rotación del cimiento izquierdo.
Fuente: Elaboración propia.

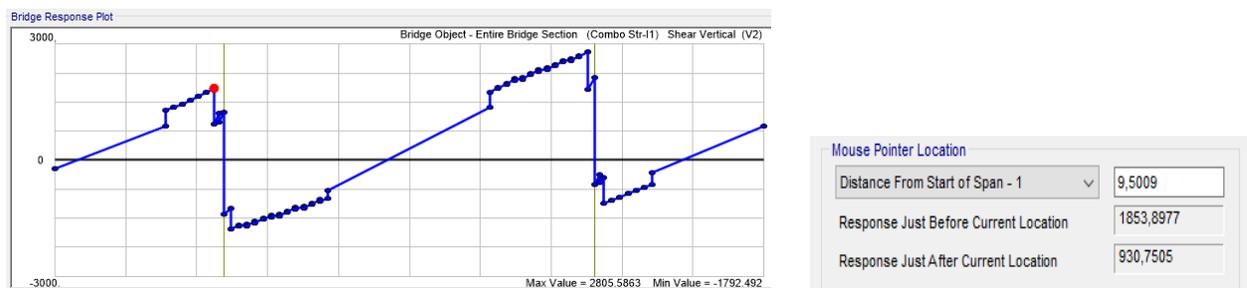
Figura 44. Respuesta en cortante en kN de la combinación tipo ST1 para toda la longitud del puente río Kooper, donde el punto rojo indica el valor máximo de cortante en las vigas que presentan corrosión. Fuente: Elaboración propia, 2017.

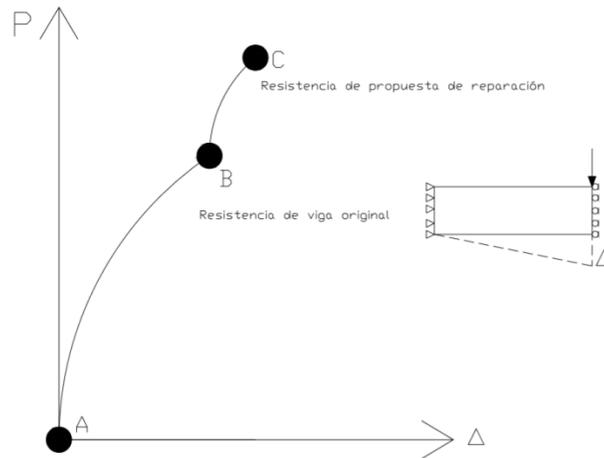
Figura 46. Protocolo de cargas donde se aprecia el efecto de la reparación de la viga secundaria. Fuente: Elaboración propia.

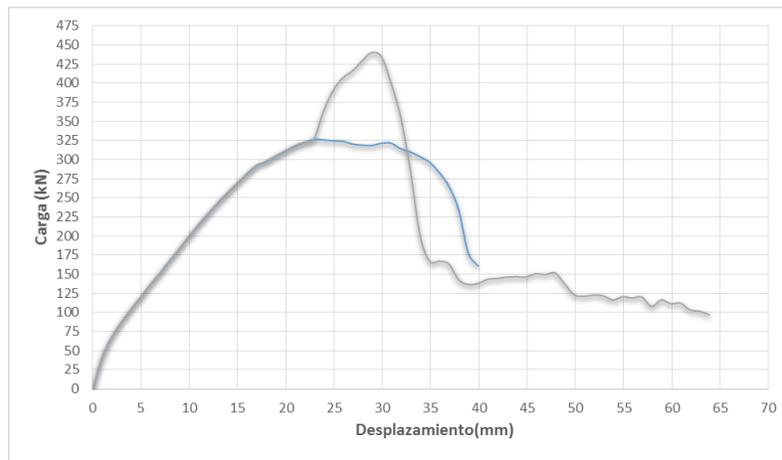
Figura 47. Curvas de esfuerzo-deformación superpuestas para el caso ACI318-82 de la sección original y la sección reparada. Fuente: Elaboración propia.
