CONSTANCIA DE DEFENSA PÚBLICA DE PROYECTO DE GRADUACIÓN

Manual para el mantenimiento de puentes en Costa Rica

Apéndice 3. Manual	para el Mantenimiento d	e Puentes.
--------------------	-------------------------	------------

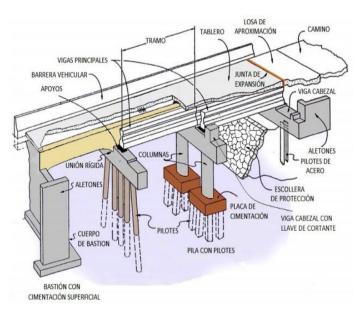
Pilas: de acuerdo con el MOPT (2007), la función de las pilas es servir como apoyos intermedios a la superestructura. Generalmente, son construidas de concreto reforzado. Los componentes de una pila son la viga cabezal, cuerpo principal y la fundación, y pueden ser de varios tipos: muro, marco, columna sencilla o columna múltiple.

En la siguiente figura, se pueden observar algunos de los componentes de un puente, que fueron explicados anteriormente.

Figura 1. Componentes de un puente. Fuente: Muñoz et al., (2015)

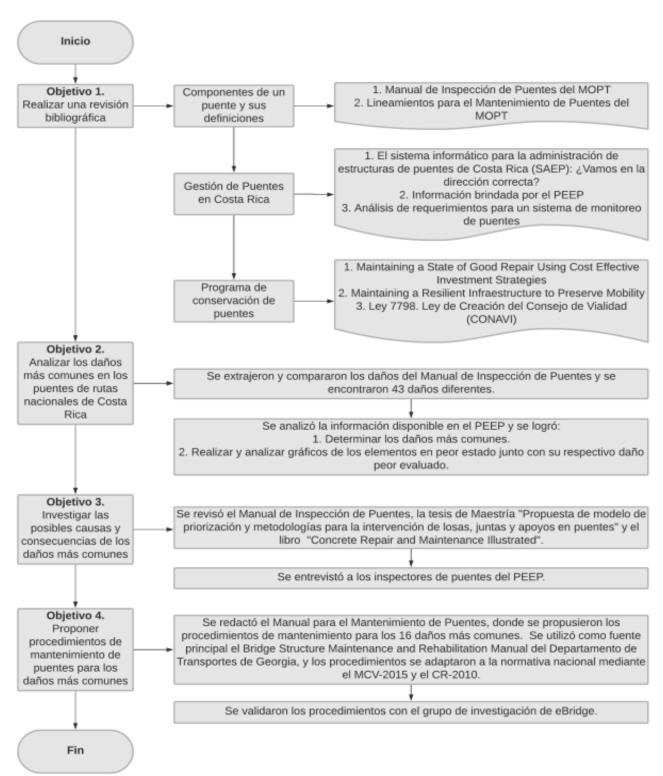
Figura 13. Diagrama de flujo de la metodología.

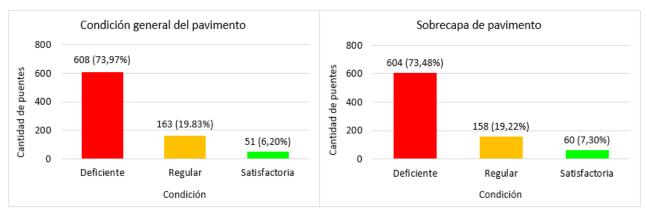
Figura 14. Condición general del pavimento y su peor daño. Fuente: elaboración propia a partir de los datos disponibles en el PEEP.

Existen 822 puentes que tienen una superficie de rodamiento pavimentada. Según la Figura14, se puede observar que, de estas superficies, hay un 73,97 % que se encuentran en una condición deficiente y esto se debe principalmente a sobrecapas de pavimento, es decir, malas prácticas de mantenimiento.

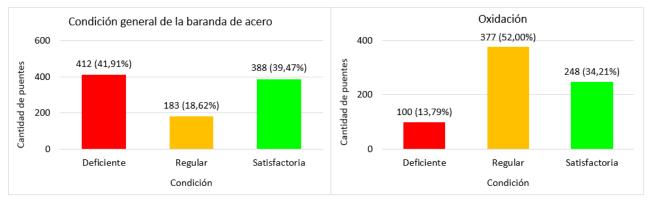
Figura 15. Condición general de la baranda de acero y su peor daño. Fuente: elaboración propia a partir de los datos disponibles en el PEEP.

El daño peor evaluado en los elementos de acero es la oxidación, esto se puede observar en las Figuras 15, 18, 19 que corresponden a las barandas, viga principal y sistema arriostramiento. Esto se da por la falta de mantenimiento en los puentes y es un daño preocupante porque, por ejemplo: en la viga principal y en los sistemas de arriostramiento (elementos estructurales) se encuentra que por estos elementos tienen una condición deficiente. Es decir. el 50 % o más de los elementos están cubiertos por oxidación. Es sumamente importante tratar estos graves problemas de oxidación porque posteriormente los elementos empiezan a corroerse y comprometen la capacidad estructural del puente. También, se debe mencionar que en estos elementos el segundo daño peor evaluado es la corrosión, el cual es un problema más delicado y que se debe tratar prontamente porque reduce la capacidad estructural del elemento.

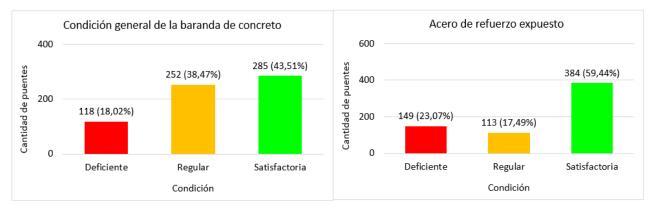
Figura 16. Condición general de la baranda de concreto y su peor daño. Fuente: elaboración propia a partir de los datos disponibles en el PEEP.

Tal y como se observa en la Figura 16, el daño peor evaluado en las barandas de concreto es el acero expuesto. Se determina que existen 262 (40,56 %) barandas de concreto con acero expuesto en condiciones regular o deficiente, es decir, que ya tienen acero expuesto. En un 23,07 % de estos casos, el acero se encuentra oxidado o corroído, por lo que es importante restaurar el estado de estas barandas para que puedan cumplir adecuadamente su función primordial, la cual es brindar seguridad al usuario, evitando que los vehículos caigan al vacío, redireccionándolos a la vía.

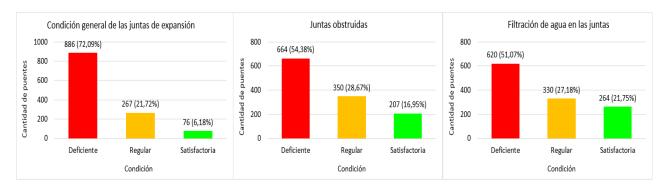
Figura 17. Condición general de las juntas de expansión y sus dos peores daño. Fuente: elaboración propia a partir de los datos disponibles en el PEEP.

El estado general de las juntas de expansión es alarmante, esto porque en la Figura 17, se observa que un 72,09 % de las juntas existentes se encuentran en condiciones deficientes. Esta situación ocurre principalmente debido a dos factores, la filtración de agua a través de las juntas o porque se encuentran obstruidas. Como se mencionó anteriormente, el principal problema de obstrucción de juntas son las sobrecapas de pavimento y en esta figura queda evidenciado porque, la calificación 4 para las juntas obstruidas no existe y la calificación 5 se refiere a que la junta se encuentra obstruida por una sobrecapa de pavimento, es decir, existen 664 (54,38 %) juntas que se encuentran en condición deficiente (calificación 4 y 5), porque están obstruidas por una sobrecapa de pavimento. También, se observa que 620 (51,07 %) juntas se encuentran en condición deficiente con respecto a la filtración de agua, lo cual significa que en las inspecciones se han observado filtraciones de agua en más de un 50 % del muro y la viga cabezal. Esta situación se puede deber a la instalación inadecuada de las juntas, falta de mantenimiento o diseño inadecuado, y se debe reparar porque las filtraciones de agua aceleran el deterioro de los elementos adyacentes, ya sean de concreto (eflorescencia, filtración de agua a través de las grietas causando la corrosión del acero de refuerzo y posteriormente la delaminación del concreto) o acero (oxidación y corrosión).

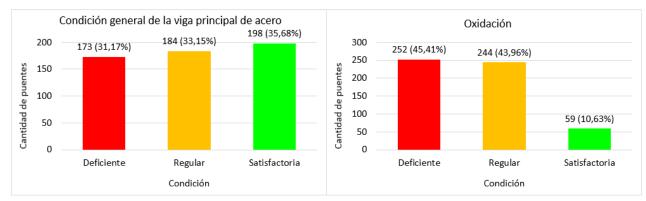
Figura 18. Condición general de la viga principal de acero y su peor daño. Fuente: elaboración propia a partir de los datos disponibles en el PEEP.

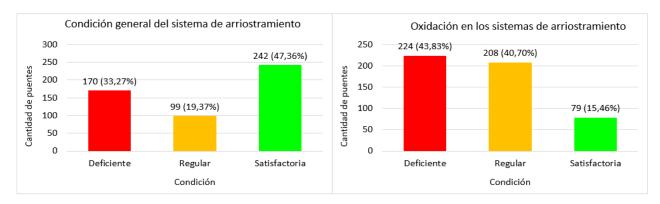
Figura 19. Condición general del sistema de arriostramiento y su peor daño. Fuente: elaboración propia a partir de los datos disponibles en el PEEP.

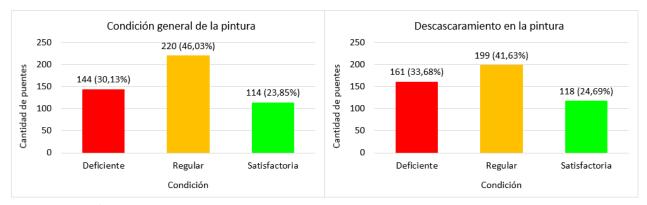
Figura 20. Condición general de la pintura y su peor daño. Fuente: elaboración propia a partir de los datos disponibles en el PEEP.

Según lo que se observa en la Figura 20, la pintura en los puentes de acero también se encuentra en condiciones deplorables, tan solo 114 (23,85 %) puentes de acero tienen la pintura en buena condición. El peor daño hallado es el descascaramiento. se determinó aue У aproximadamente una tercera parte de los puentes con pintura tienen un descascaramiento considerable. Esta problemática se da por el empleo de pintura de baja calidad, vandalismo, o malas prácticas de mantenimiento, por ejemplo: pintar los elementos de acero sin haber eliminado el óxido anteriormente. Su principal consecuencia es que el acero pierde su protección contra la oxidación.

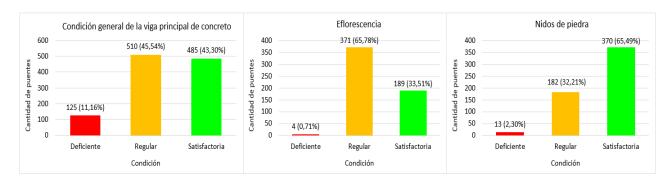
Figura 21. Condición general de la viga principal de concreto y su peor daño. Fuente: elaboración propia a partir de los datos disponibles en el PEEP.

En este caso, no se incluye la losa, ya que, generalmente, se encuentra en buenas condiciones.

La viga principal de concreto se encontró en mejores condiciones, el daño peor evaluado fue la eflorescencia. Según la Figura 21, dos terceras partes de los puentes con vigas principales de concreto mostraron eflorescencia. Según (Molina), la eflorescencia es un depósito de sales (carbonato de calcio), no soluble en agua, que se forma en la superficie de concreto y que gradualmente continúa reaccionando con el agua y el dióxido de carbono hasta que se forma bicarbonato de calcio, el cual sí es soluble en agua, por esta razón, no es un daño permanente y va a ser eliminado progresivamente por la acción de la lluvia o viento. Por lo tanto, las manchas blancas se ven porque la reacción del carbonato de calcio para convertirse en bicarbonato de calcio es más lenta que la reacción que sucede al formarse el carbonato de calcio. Como se menciona anteriormente, la eflorescencia no es un daño permanente y por esta razón no es un daño estructural, sin embargo, es un indicativo que existe humedad en el sitio. Si la eflorescencia se encuentra en grietas es probable que exista corrosión en el acero de refuerzo. Considerando que la eflorescencia no es un daño estructural, se consideró prudente mencionar el segundo daño peor evaluado, el cual fue los nidos de piedra. Se encontró nidos de piedra en aproximadamente una tercera parte de los puentes con vigas principales de concreto. Este es un problema que se da debido a malas prácticas constructivas y es importante repararlo porque disminuye la durabilidad de los elementos de concreto.

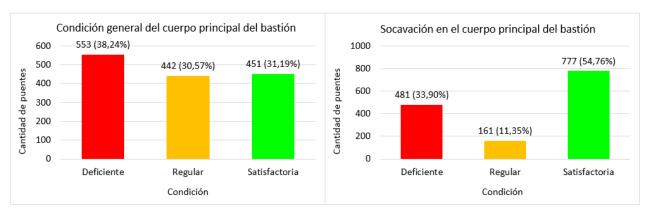
Figura 22. Condición general del cuerpo principal del bastión y su peor daño. Fuente: elaboración propia a partir de los datos disponibles en el PEEP.

En la subestructura, el elemento en peores condiciones es el cuerpo principal del bastión. Según la Figura 22, tan solo un 31,19 % de estos elementos se encuentran en una condición satisfactoria y esto se debe principalmente a problemas de socavación en los cimientos del bastión. Precisamente, se determina que hay un 33.9 % de los bastiones que presentan condiciones deficientes de socavación, es decir, la fundación ya se logra observar debido a este daño. Es sumamente importante resolver los problemas de este tipo porque el bastión puede perder estabilidad llegando a comprometer toda la estructura. También puede dar problemas como: asentamientos diferenciales, fractura de los pilotes por el impacto de rocas y troncos y pérdida de la capacidad de carga.

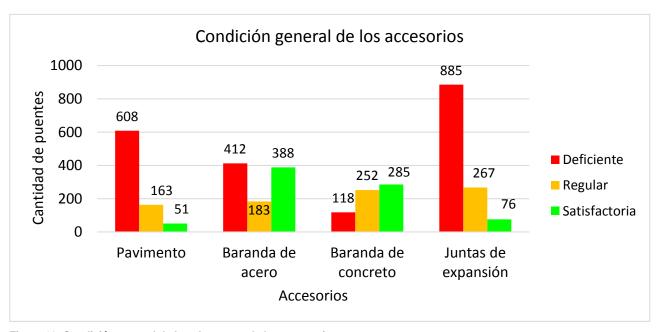
Figura 23. Condición general de los elementos de los accesorios. Fuente: elaboración propia a partir de los datos disponibles en el PEEP.

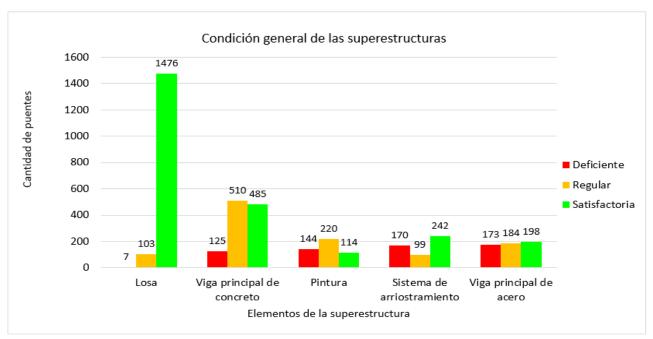
Figura 24. Condición general de los elementos de las superestructuras.

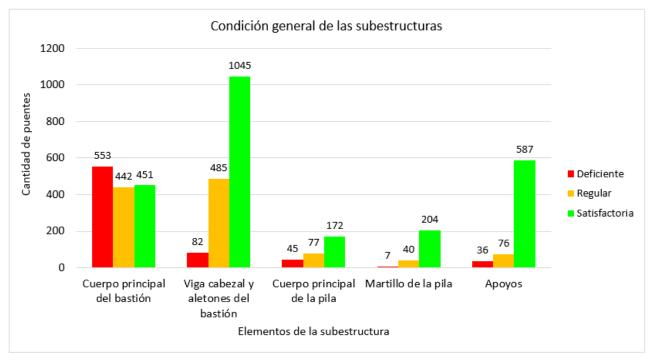
Figura 25. Condición general de los elementos de las subestructuras.

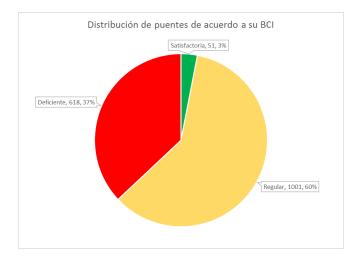
Según informe del inventario y evaluación visual de daños elaborado por el Tecnológico de Costa Rica, se tiene: "En resumen, para los 1670 evaluados en cuanto a su condición estructural, se tiene que el 37% se encuentran en una condición deficiente, esto significa que su valoración ponderada es mayor de 4 en una escala de 1 a 5. El 60% se encuentra en una condición regular, su calificación se encuentra ente 2 y 4 y solamente un 3% cumple satisfactoriamente con los requerimientos".

Figura 1. Condición estructural de los puentes evaluados.

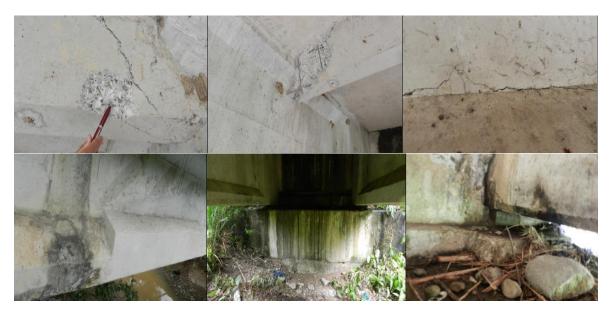
Código	Nombre	Ruta	Costo de reparación	Porcentaje sobre el costo de puente nuevo
A001	Rio Achiote	4	\$157 060,40	43%

Figura 3: Daños en el puente Rio Achiote A001

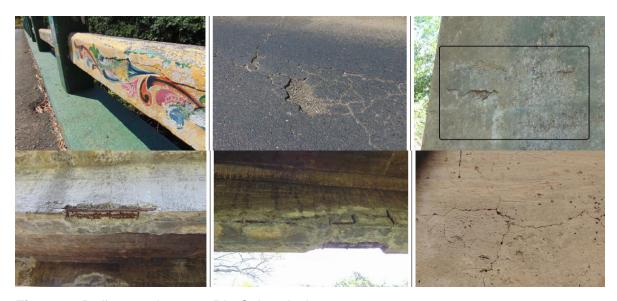
Códig	go	Nombre	Ruta	Costo de reparación	Porcentaje sobre el costo de puente nuevo
A009	9	Rio Colorado	118	\$240 224,74	63%

Figura 4: Daños en el puente Rio Colorado A009

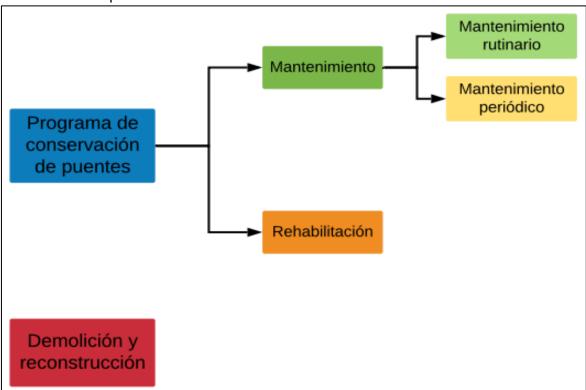
Según la Federal Highway Administration (2018), un programa de conservación de puentes consiste en aplicar procedimientos de mantenimiento para prolongar la vida de servicio de los puentes y retrasar la necesidad de intervenirlos con procedimientos de rehabilitación o reconstrucción. Es decir, los elementos se intervienen cuando sus daños están en una fase leve y, de esta forma, se evitan procedimientos más complejos que resultan mucho más costosos. En la siguiente figura, se puede observar la estructura de un programa de conservación de puentes.

Figura 1. Estructura de un programa de conservación de puentes.

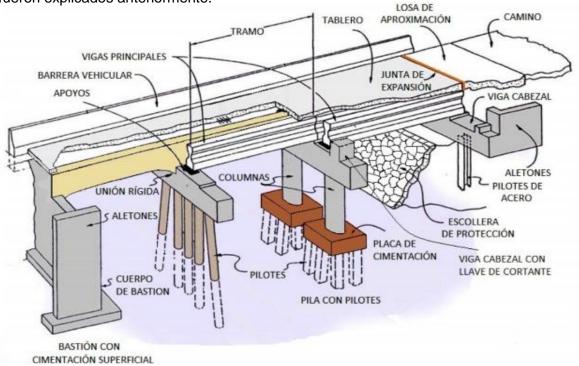
Pilas: el MOPT (2007) menciona que la función de las pilas es servir como apoyos intermedios a la superestructura. Generalmente, son construidas de concreto reforzado. Los componentes de una pila son la viga cabezal, cuerpo principal y la fundación, y pueden ser de varios tipos: muro, marco, columna sencilla o columna múltiple.

En la siguiente figura se pueden observar algunos de los componentes de un puente, que fueron explicados anteriormente.

Figura 2. Componentes de un puente.

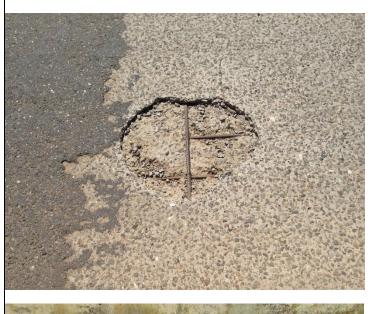
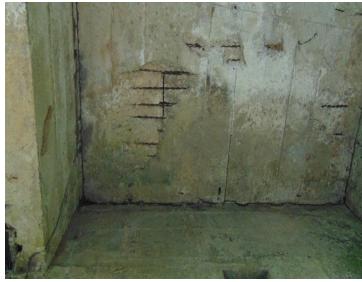
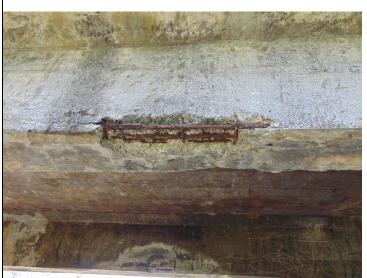
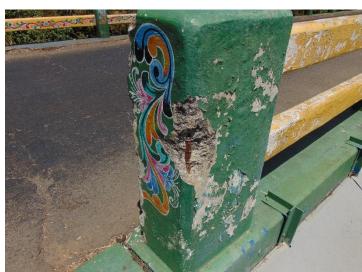
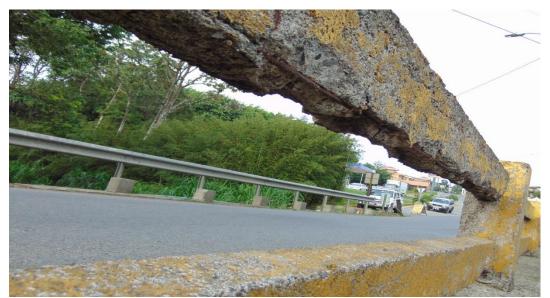
- Cuando el acero queda expuesto al ambiente se oxida, y si no se lleva a cabo un procedimiento de mantenimiento, iniciará la corrosión, disminuyendo su sección transversal y comprometiendo la capacidad estructural del elemento.
- Es importante resaltar que la oxidación y corrosión no se da solamente en el acero expuesto, también se puede dar cuando se encuentra embebido en el concreto, debido a: recubrimiento insuficiente, grietas, pobre calidad del concreto, mala adherencia entre el concreto y el acero, entre otras.

En las siguientes imágenes proporcionadas por el PEEP, se puede observar el acero expuesto en los diferentes elementos de concreto.

Figura 3. Acero expuesto en diferentes elementos de concreto. Fuente: PEEP (2018).

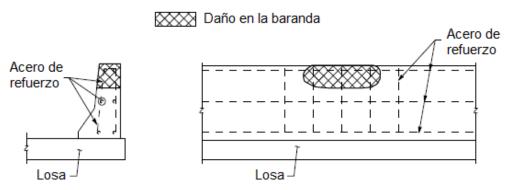
Figura 9. Daño en la baranda.

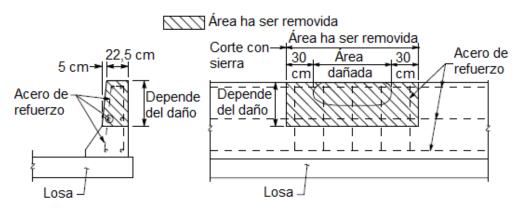
- 2. El perímetro demarcado anteriormente se debe cortar con sierra a una profundidad de 3 cm. En caso de que la armadura esté a una menor profundidad, el corte debe ser menos profundo para no dañarlas.

- 3. Demoler utilizando un martillo demoledor o herramientas manuales, todo el concreto del área demarcada. Se debe tener la precaución de no dañar el acero de refuerzo.

Figura 10. Paso 1.

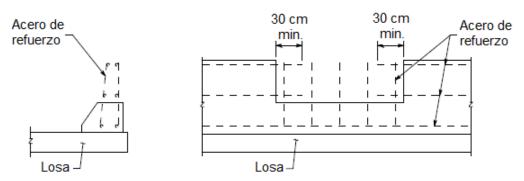
- 1. Utilizando chorro de arena, se debe eliminar todo el óxido y concreto viejo presente en las varillas de refuerzo. Además, se deben remover las partículas sueltas de la superficie del área demolida que puedan afectar la adherencia del concreto nuevo. Es importante mencionar que la salida del chorro debe ser perpendicular con respecto a la superficie de aplicación y se debe mover constantemente en círculos, para distribuir uniformemente el chorro y mejorar la remoción de residuos.
- 2. En caso de que el acero presente una pérdida de más del 25 % de su sección transversal o se encuentre deteriorado de alguna otra manera, se deben cortar las varillas, con un esmeril angular, asegurándose de dejar 30 cm para poder traslapar las nuevas varillas.

Figura 11. Paso 2.Fuente: Georgia Department of Transportation (2012).

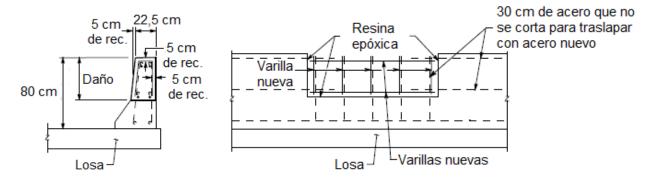
- 1. Colocar las nuevas varillas de refuerzo (deben ser del mismo diámetro existente). Se deben fijar con alambre negro y tanto, las varillas nuevas como las viejas, se deben proteger con algún inhibidor de corrosión de acuerdo con la Subsección 554.07 Acero de refuerzo con recubrimiento epóxico, del CR-2010.
- 2. Utilizar aire comprimido para eliminar el polvo, suciedad y los escombros de concreto suelto.
- 3. Colocar la formaleta, asegurándose de que la baranda nueva tenga la misma geometría que la baranda existente.
- 4. Siguiendo las instrucciones del fabricante, aplicar resina epóxica a la superficie de concreto viejo (la superficie debe estar limpia, sana y firme) para mejorar la adherencia entre el concreto fresco y el concreto endurecido.

Figura 12. Paso 3.

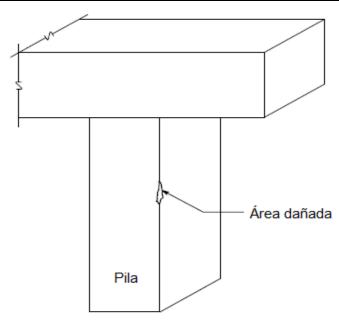
Figura 15. Daño en la pila o bastión.

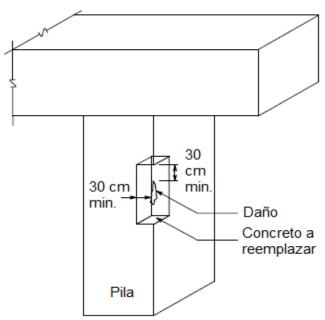
1. Definir y demarcar con tiza los límites del área que se debe remover (debe removerse todo el concreto dañado). Para identificar el concreto dañado se puede golpear con un martillo la superficie de concreto, el concreto sano producirá un sonido metálico, agudo y vibrante, mientras que el del dañado será sordo y hueco. Se debe incluir dentro del área a remover 30 cm adicionales a partir del límite entre el concreto sano y el dañado. El área demarcada debe tener una forma cuadrada o rectangular con los lados paralelos y perpendiculares al eje vertical de la pila o bastión.

Figura 16. Paso 1.

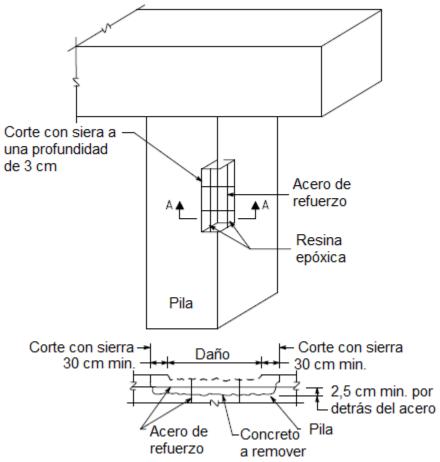
- 5. Utilizar aire comprimido para eliminar el polvo, suciedad y los escombros de concreto suelto.
- 6. Colocar la formaleta, asegurándose de que la pila o bastión mantenga la misma geometría que la existente.

- 7. Siguiendo las instrucciones del fabricante, aplicar resina epóxica a la superficie de concreto viejo (la superficie debe estar limpia, sana y firme) para mejorar la adherencia entre el concreto fresco y el concreto endurecido.

Figura 17. Paso 2.Fuente: Georgia Department of Transportation (2012).

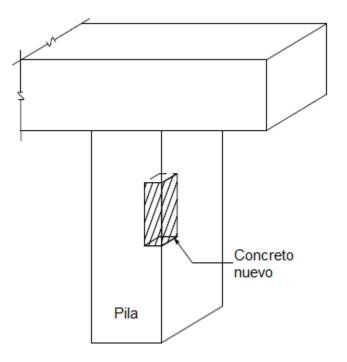
- 1. Chorrear el concreto de relleno en el área dañada justamente después de colocar la resina epóxica y compactar mediante vibradores de inmersión. Es importante mencionar que la temperatura de la mezcla se debe mantener entre 10 °C y 30°C.
- 2. Siguiendo las recomendaciones del fabricante, curar adecuadamente el concreto y remover la formaleta.
- 3. Limpiar el área de trabajo y trasladar los desechos a depósitos de excedentes autorizados.

Figura 18. Paso 3. Fuente: Georgia Department of Transportation (2012).

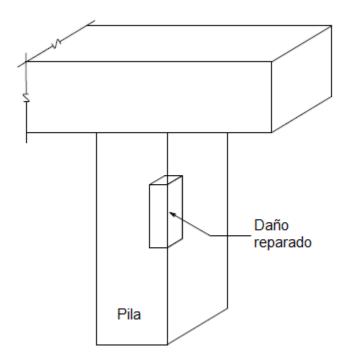
Figura 19. Daño reparado.

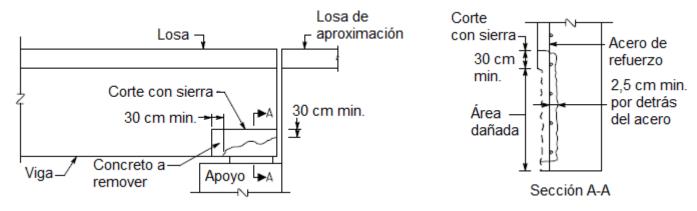
- 5. En caso de que el acero presente una pérdida de más del 25 % de su sección transversal (o más de 20 % si dos o más varillas adyacentes son afectadas), se debe fijar con alambre negro una varilla adicional del mismo diámetro a la varilla dañada. La longitud de anclaje recto (l_{ar}) de esta varilla se debe calcular de acuerdo con el Apéndice 2, del presente Manual. Las nuevas y viejas varillas se deben proteger con algún inhibidor de corrosión de acuerdo con la Subsección 554.07 Acero de refuerzo con recubrimiento epóxico, del CR-2010.

- 6. Utilizar aire comprimido para eliminar el polvo, suciedad y los escombros de concreto suelto.

Figura 21. Paso 1.

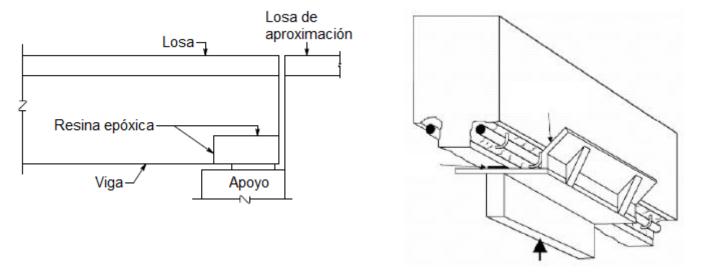
Figura 22. Paso 2.Fuente: Georgia Department of Transportation (2012) y JICA (2014), respectivamente.

- 1. Colocar la formaleta, asegurándose de que la viga mantenga la misma geometría que la existente.
- 2. Siguiendo las instrucciones del fabricante, aplicar resina epóxica a la superficie de concreto viejo (la superficie debe estar limpia, sana y firme) para mejorar la adherencia entre el concreto fresco y el concreto endurecido.

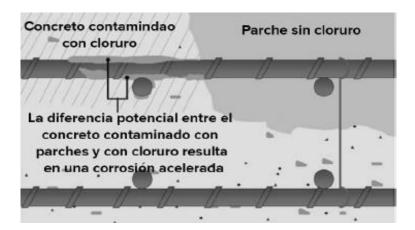
Figura 25. Aceleración del proceso de corrosión en las áreas adyacentes a una reparación en estructuras expuestas a cloruros (efecto anillo- anódico). Fuente: ACI E706 (2010).

Los procedimientos más comunes para reparar los daños por acero de refuerzo expuesto son los que implican la remoción del concreto dañado por concreto nuevo (procedimientos propuestos anteriormente). Sin embargo, este tipo de reparación (remover y hacer parches) en estructuras de concreto expuestas a cloruros pueden fallar prematuramente, debido a un efecto llamado anillo-anódico, también conocido como "aureola" (halo en inglés) (ACI E706, 2010). Este efecto se da en las áreas adyacentes a la reparación, debido a la incompatibilidad electroquímica entre el acero de refuerzo dentro de la zona reparada y el acero embebido dentro del concreto adyacente (ACI E706, 2010). En la siguiente figura, se puede observar el efecto anillo-anódico.

Debido a este efecto, en lugar de solamente reparar el daño físico, tal y como lo hace el método de reparación convencional, es que se desarrollan los ánodos de zinc embebidos para proteger el acero de refuerzo de la corrosión subyacente. Estos ánodos galvánicos embebidos suministran una pequeña corriente eléctrica, por medio de una reacción natural, mediante la cual el ánodo se corroe para proteger el acero de refuerzo en las proximidades de la zona reparada (ACI E706, 2010).

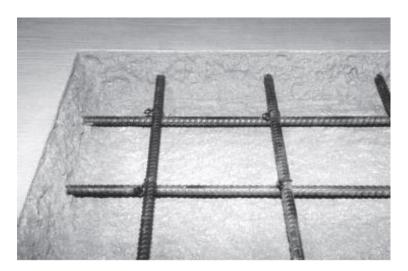
Figura 26. Paso 1. Fuente: ACI E706 (2010).

- 6. Utilizar aire comprimido para eliminar la arena, polvo, suciedad y los escombros de concreto suelto. El acero debe quedar totalmente limpio con un acabado metálico brillante para facilitar la buena conexión eléctrica entre los ánodos y las varillas.

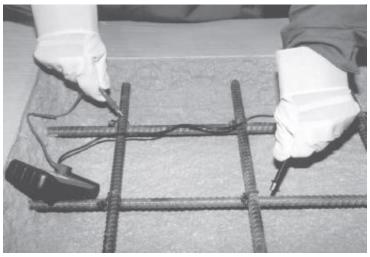
Figura 27. Paso 2. Fuente: ACI E706 (2010).

1. Previo a la instalación de los ánodos galvánicos, se debe verificar la continuidad eléctrica del acero de refuerzo, mediante el uso de un ohmímetro.

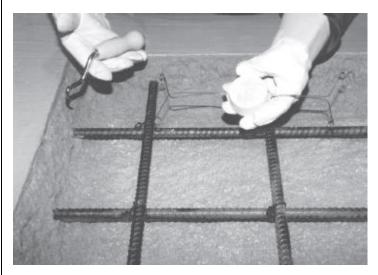
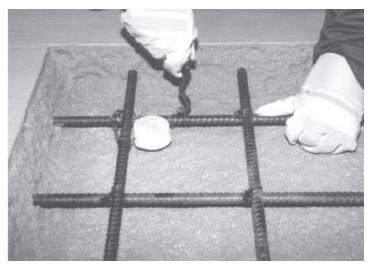
Figura 28. Paso 3. Fuente: ACI E706 (2010).

1. Atar, con alambre, los ánodos galvánicos al acero de refuerzo. El espaciamiento entre estos lo determina el fabricante, ya que depende de la densidad del acero, la corrosividad del ambiente y la masa de zinc del ánodo. De acuerdo con lo establecido por el (ACI E706, 2010), se debe dejar un espacio mínimo entre los ánodos y las superficies de concreto de por lo menos 19 mm (¾ pulg.) o, 6 mm (¼ pulg.) mayor al tamaño máximo nominal del agregado grueso que se utilizará en el concreto de relleno (se deja el mayor espacio entre ambas medidas). Además, se debe mencionar que en caso de que exista menos de 2,5 cm (1 pulg.) de recubrimiento, el ánodo se debe colocar por detrás del acero de refuerzo, es decir, lejos de la superficie de concreto.

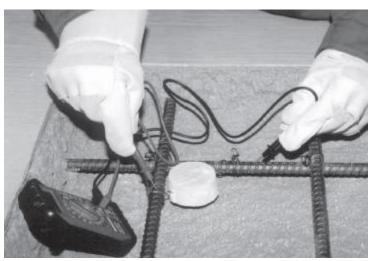
Figura 29. Paso 4. Fuente: (ACI E706, 2010).

1. Luego de haber instalado los ánodos, se debe verificar la conexión eléctrica entre los ánodos y el acero de refuerzo. La resistencia de esta conexión debe ser menor a 1 ohmio.

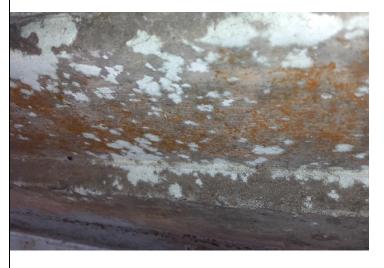
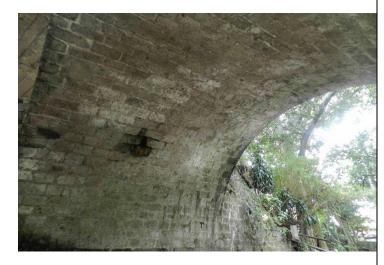
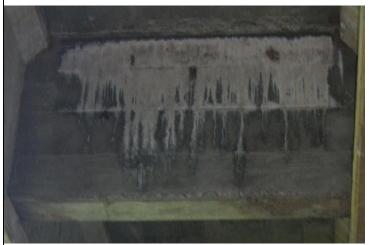
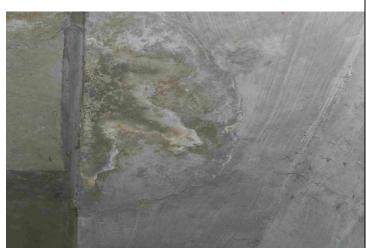
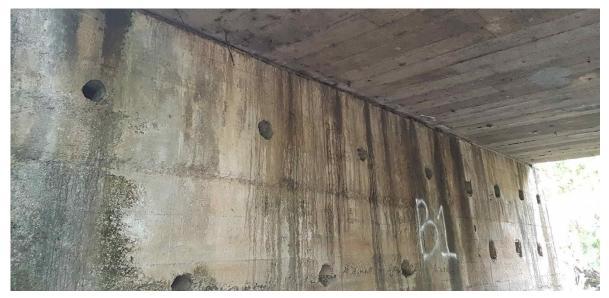
Figura 30. Eflorescencia en diferentes elementos de concreto. Fuente: PEEP (2018).

En las siguientes imágenes, proporcionadas por el PEEP, se puede observar la eflorescencia en diferentes elementos de concreto.

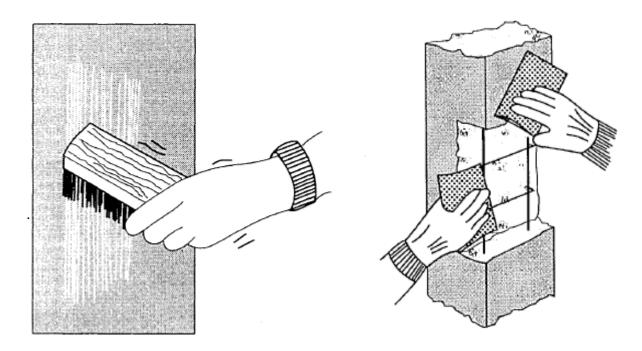
Figura 31. Cepillado y lijado manual.

1. Se debe cepillar o lijar manualmente la superficie de concreto afectada hasta la completa remoción de la eflorescencia. En el caso de la lija, se tiene que humedecer con agua y se debe pasar haciendo movimiento circulares y enérgicos sobre la superficie.

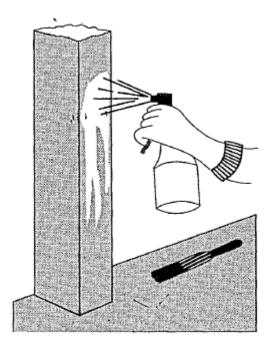
Figura 33. Lavado con soluciones ácidas.

- 1. Antes de aplicar en la superficie de concreto afectada, se debe saturar la estructura con agua limpia para evitar la penetración del ácido en el concreto sano.
- 2. Preparar la solución de ácido muriático diluido en agua, de acuerdo con las instrucciones del fabricante.
- 3. Aplicar la solución en el área afectada utilizando un pulverizador, brocha, pincel, escoba o escobilla. La efervescencia es señal de descontaminación. Inmediatamente después de la reacción, lavar la estructura con abundante agua limpia, para la remoción de las partículas sólidas y residuos de la solución utilizada.

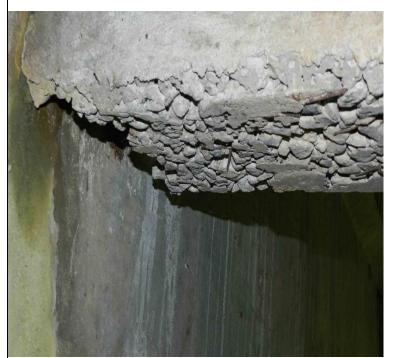
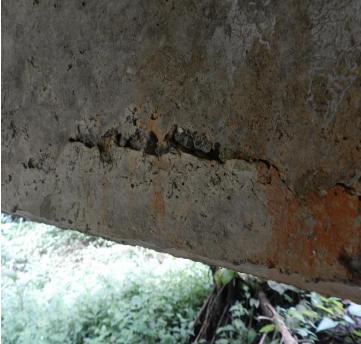
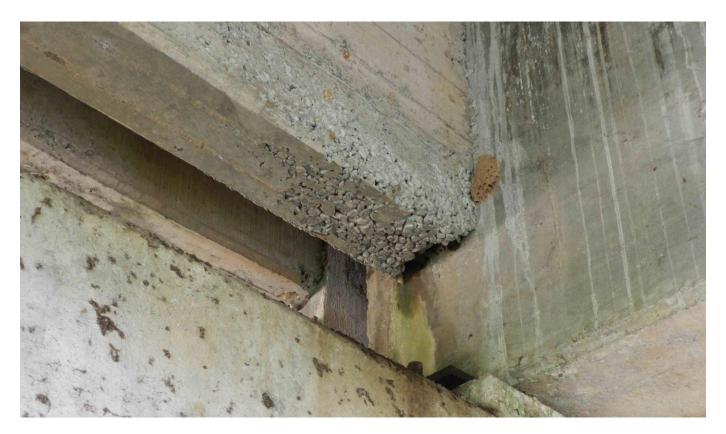
Figura 34. Nidos de piedra en el concreto. Fuente: PEEP (2018).

En las siguientes imágenes, proporcionadas por el PEEP, se pueden observar nidos de piedra en diferentes elementos de concreto.

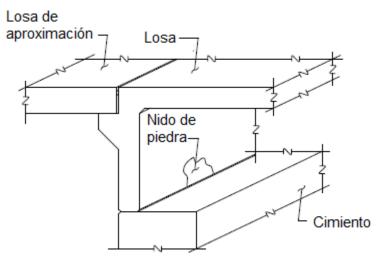
Figura 35. Daño en la pila o bastión.

- 1. Definir y demarcar con tiza los límites del área que se debe remover (debe removerse todo el concreto dañado). Para identificar el concreto dañado se puede golpear con un martillo la superficie de concreto, el concreto sano producirá un sonido metálico, agudo y vibrante, mientras que el del dañado será sordo y hueco. Se debe incluir dentro del área a remover 30 cm adicionales a partir del límite entre el concreto sano y el dañado. El área demarcada debe tener una forma cuadrada o rectangular con los lados paralelos y perpendiculares al eje vertical de la pila o bastión.

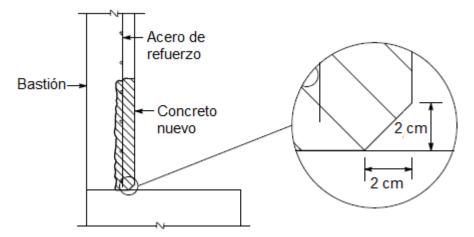
Figura 38. Paso 3.Fuente: Georgia Department of Transportation (2012).

- 1. Chorrear el concreto de relleno en el área dañada justamente después de colocar la resina epóxica y compactar mediante vibradores de inmersión. Es importante mencionar que la temperatura de la mezcla se debe mantener entre 10 °C y 30 °C.
- 2. Siguiendo las recomendaciones del fabricante, curar adecuadamente el concreto y remover la formaleta.
- 3. Cortar con sierra 2 cm de la esquina inferior del bastión (ver detalle en la siguiente figura).
- 4. Limpiar el área de trabajo y trasladar los desechos a depósitos de excedentes autorizados.

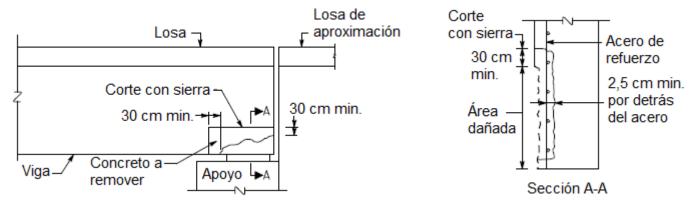
Figura 41. Paso 1.

- 5. En caso de que el acero presente una pérdida de más del 25 % de su sección transversal (o más de 20 % si dos o más varillas adyacentes son afectadas), se debe fijar con alambre negro una varilla adicional del mismo diámetro a la varilla dañada. La longitud de anclaje recto (l_{ar}) de esta varilla se debe calcular de acuerdo con el Apéndice 2, del presente Manual. Las nuevas y viejas varillas se deben proteger con algún inhibidor de corrosión de acuerdo con la Subsección 554.07 Acero de refuerzo con recubrimiento epóxico, del CR-2010.

- 6. Utilizar aire comprimido para eliminar el polvo, suciedad y los escombros de concreto suelto.

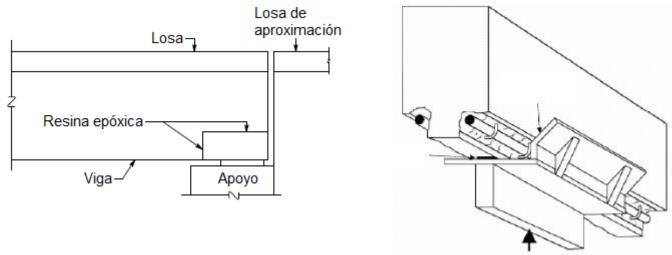
Figura 42. Paso 2.

- 1. Colocar la formaleta, asegurándose de que la viga mantenga la misma geometría que la existente.
- 2. Siguiendo las instrucciones del fabricante, aplicar resina epóxica a la superficie de concreto viejo (la superficie debe estar limpia, sana y firme) para mejorar la adherencia entre el concreto fresco y el concreto endurecido.

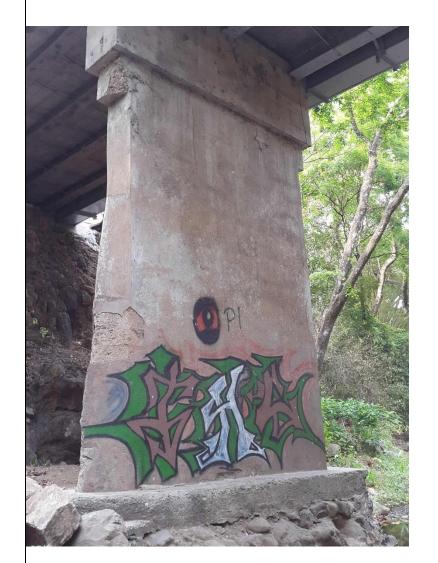
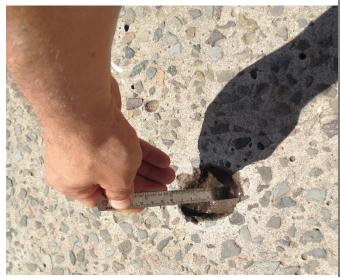
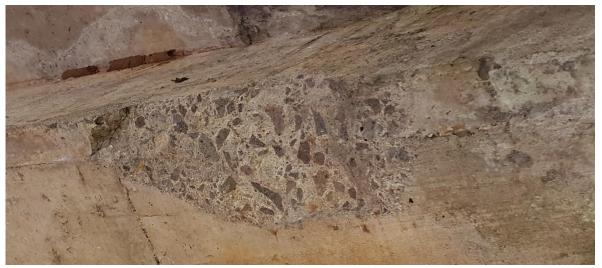
Figura 45. Descascaramiento del concreto. Fuente: PEEP (2018).

En las siguientes imágenes, proporcionadas por el PEEP, se puede observar el descascaramiento en diferentes elementos de concreto.

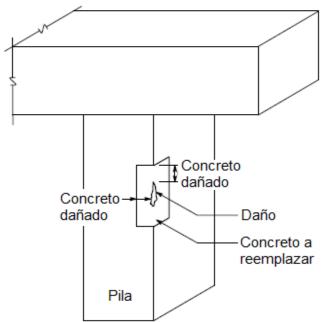
Figura 53. Paso 1.Fuente: Georgia Department of Transportation (2012).

1. Definir y demarcar con tiza los límites del área que se debe remover (debe removerse todo el concreto dañado). Para identificar el concreto dañado, se puede golpear con un martillo la superficie de concreto, el concreto sano producirá un sonido metálico, agudo y vibrante, mientras que el del dañado será sordo y hueco. El área demarcada debe tener una forma cuadrada o rectangular con los lados paralelos y perpendiculares al eje vertical de la pila o bastión.

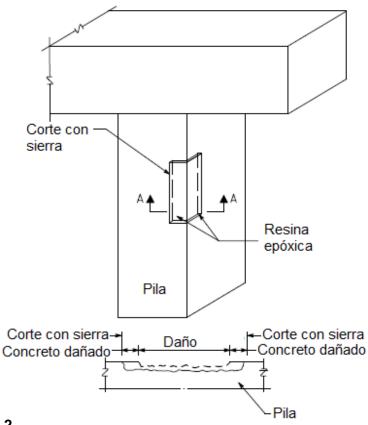
Figura 54. Paso 2.Fuente: Georgia Department of Transportation (2012).

- 1. El perímetro demarcado anteriormente se debe cortar con sierra verticalmente a la misma profundidad del descascaramiento.
- 2. Demoler utilizando un martillo demoledor o herramientas manuales, hasta donde se encuentre concreto sano y firme. En caso de que se llegue hasta el acero de refuerzo se debe aplicar el procedimiento D01-MP-P1 Reparación de acero expuesto en el cuerpo principal del bastión o pila.
- 3. Utilice aire comprimido para eliminar el polvo, suciedad y los escombros de concreto suelto.
- 4. Antes de colocar el mortero, aplicar resina epóxica a la superficie de concreto viejo (siguiendo las instrucciones del fabricante) para mejorar la adherencia entre el mortero fresco y el concreto endurecido.

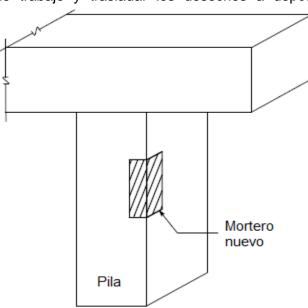
Figura 55. Paso 3.Fuente: Georgia Department of Transportation (2012).

- 1. Colocar el mortero (según las especificaciones del fabricante) en el área dañada justamente después de colocar la resina epóxica. Es importante mencionar que la temperatura de la mezcla se debe mantener entre 10 °C y 30°C.
- 2. Darle acabado a la superficie de concreto del bastión o pila con una llaneta antes que el mortero endurezca.
- 3. Siguiendo las recomendaciones del fabricante, curar adecuadamente el mortero.

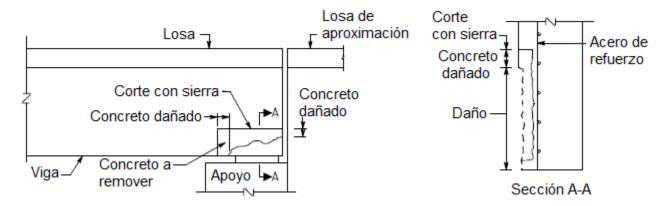
Figura 58. Paso 1.

- 2. El perímetro demarcado anteriormente se debe cortar con sierra a la misma profundidad del descascaramiento.
- 3. Demoler utilizando un martillo demoledor o herramientas manuales, hasta donde se encuentre concreto sano y firme. En caso de que se llegue hasta el acero de refuerzo se debe aplicar el procedimiento D01-MP-V1 Reparación de acero expuesto en viga principal, diafragma de concreto o en la parte inferior de la losa.

- 4. Utilizar aire comprimido para eliminar el polvo, suciedad y los escombros de concreto suelto.

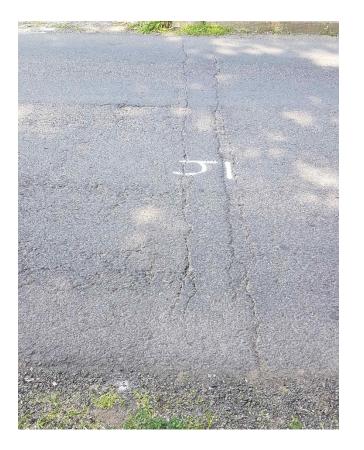
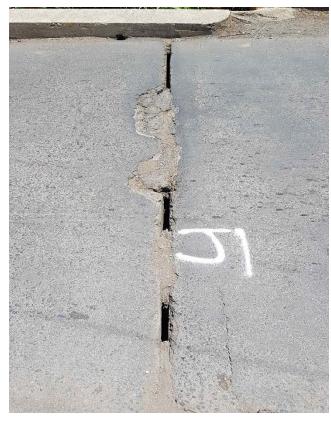
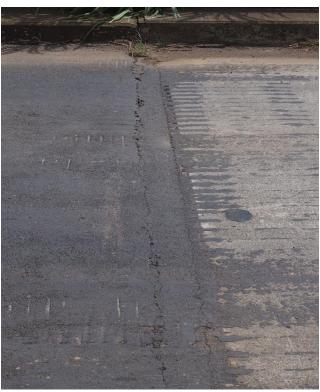
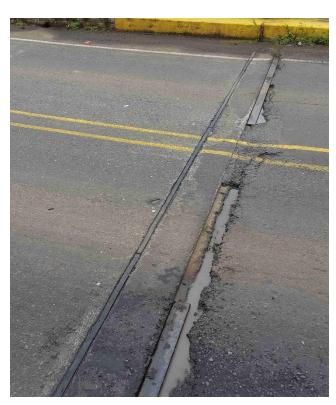
Figura 62. Juntas obstruidas. Fuente: PEEP (2018).

Impide el movimiento adecuado de la junta disminuyendo su funcionalidad. En el caso de sobrecapas de asfalto, se generan grietas en la superficie de ruedo a lo largo de la junta, además, que impide darle mantenimiento a la junta.

En las siguientes imágenes, proporcionadas por el PEEP, se pueden observar juntas obstruidas.

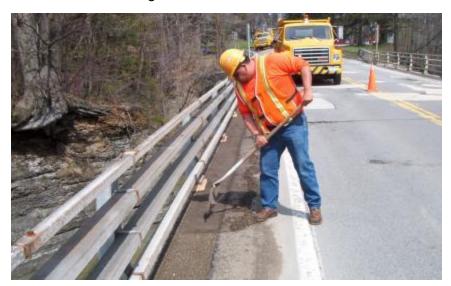
Figura 63. Limpieza manual del puente.Fuente: New York State Department of Transportation (2008).

1. Barrer y cepillar las barandas, aceras, calzada, pasarelas peatonales, vigas, zona de los apoyos, juntas de expansión, bastiones, aletones, entre otros, para remover toda la suciedad, basura, escombros, vegetación, aceite, colonias de animales u otros.

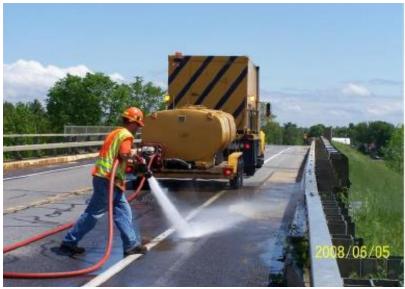
2. Lavar con agua a presión la estructura para eliminar toda la suciedad y agentes extraños restantes, teniendo la precaución de no dañar la pintura. Generalmente se inicia en el punto más alto hacia el punto más bajo de la estructura. También, se deben limpiar los drenajes del puente, asegurándose de que no quede basura, suciedad, escombros u otros, atascados en el ducto.

Figura 64. Lavado con agua a presión.

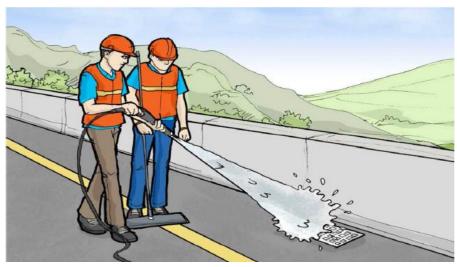
Figura 65. Limpieza de los drenajes. Fuente: JICA (2014).

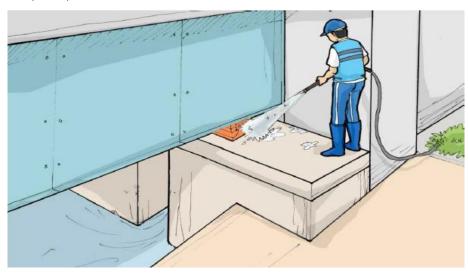
Figura 66. Limpieza de los apoyos. Fuente: JICA (2014).

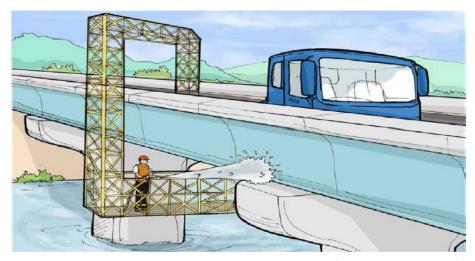
Figura 67. Limpieza de las vigas con la ayuda de un vehículo de inspección.

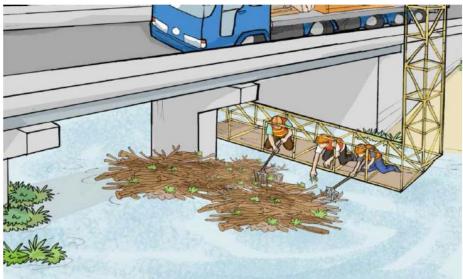
- 3. Secar y lubricar los apoyos con aceite lubricante o grasa.
- 4. Remover las ramas, troncos, basura, etc., que se encuentren acumuladas alrededor de las pilas. Esto se puede llevar a cabo mediante equipo mecanizado o un vehículo de inspección.

Figura 68. Remoción de ramas de las pilas.

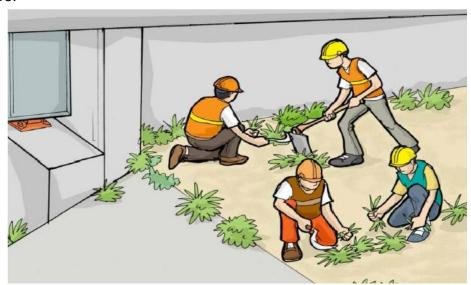
5. En caso de necesitar remover la vegetación del derecho de vía, se debe hacer de acuerdo con lo mencionado en la Sección 102 Manejo de la vegetación menor en la zona del derecho de vía y la Sección 103 Manejo de la vegetación mayor en la zona del derecho de vía del MCV-2015.

Figura 69. Remoción de la vegetación del derecho de vía.

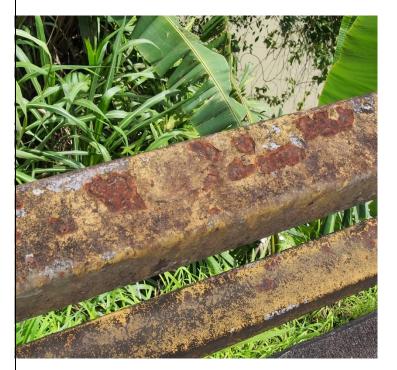
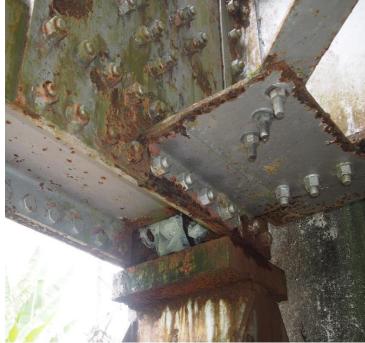
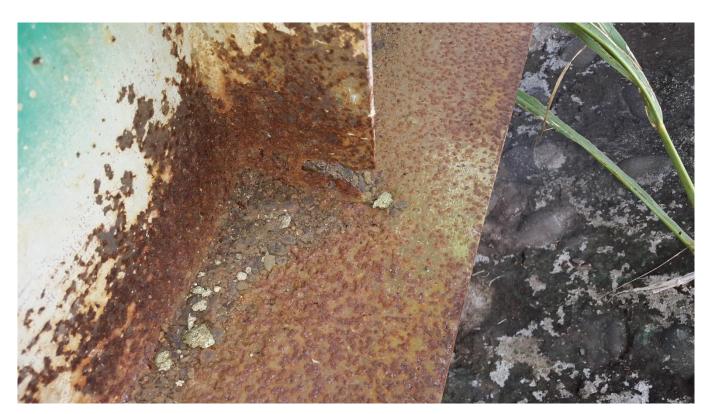
En las siguientes imágenes, proporcionadas por el PEEP, se puede observar la corrosión en elementos de acero.

Figura 70. Corrosión en elementos de acero. Fuente: PEEP (2018).

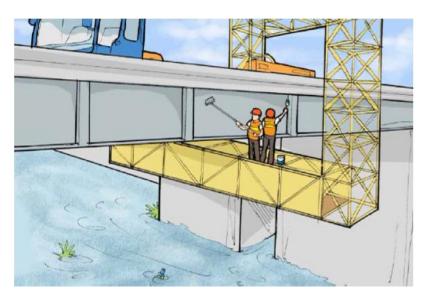
- 4. Aplicar las capas de pintura anticorrosiva (las capas sucesivas deben ser de diferente color para evitar dejar áreas sin pintar) de manera uniforme, utilizando brocha, rodillo o rociador y siguiendo las especificaciones del fabricante. Además, se debe curar cada capa de acuerdo con las recomendaciones del fabricante. Es importante mencionar que se debe medir y ajustar el espesor de cada capa húmeda durante la aplicación, para que después de curar, se logre obtener el espesor de pintura deseado. En caso de que, alguna capa después de curada no alcance el espesor deseado, se debe volver a pintar hasta alcanzar dicho espesor.

Figura 71. Pintado de vigas de acero con la ayuda de un vehículo de inspección. Fuente: JICA (2014).

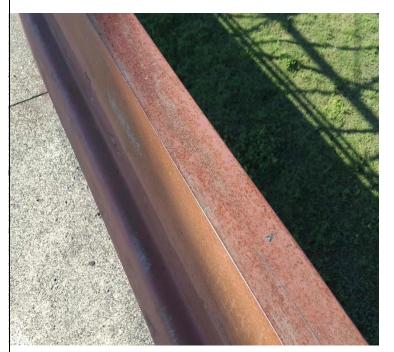
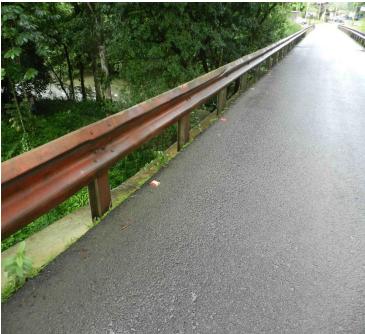
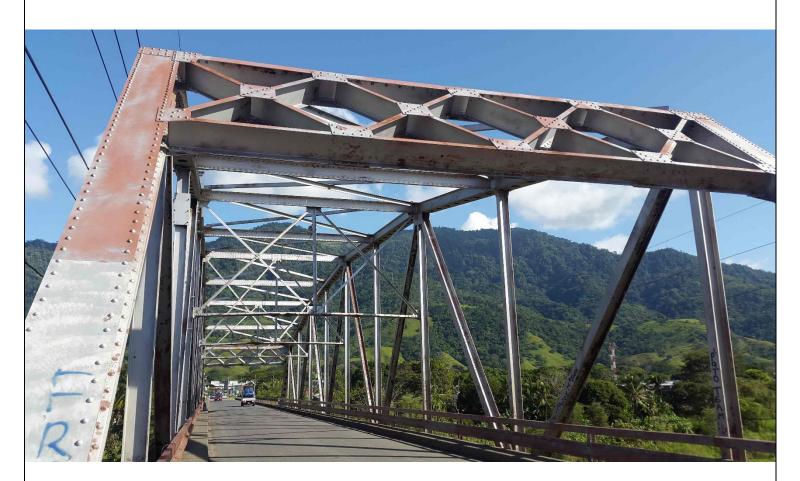
En las siguientes imágenes, proporcionadas por el PEEP, se puede observar la oxidación en elementos de acero.

Figura 72. Oxidación en elementos de acero. Fuente: PEEP (2018).

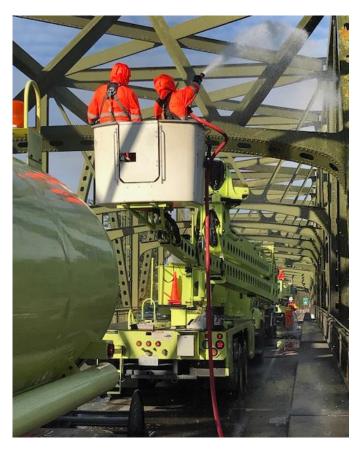
- 1. Se debe limpiar toda la superficie de acero a intervenir, eliminando toda la oxidación, suciedad, insectos, vegetación, escombros, aceites o alguna otra sustancia líquida, hasta que la superficie de acero alcance un color mate uniforme. Esto se debe llevar a cabo mediante la utilización de chorro de agua a presión siguiendo las especificaciones de la norma SSPC-SP 12/NACE No 5, de la Steel Structures Painting Council. Es importante saber que a presiones menores de 70 MPa se eliminan los restos de óxidos, suciedad, escombros y picaduras, sin embargo, no se elimina el óxido profundo o corrosión. En este caso para que el acero alcance un color mate uniforme, se necesita utilizar una presión constante de 70 MPa. Es importante mencionar que el MCV-2015 no permite chorros de agua con una presión mayor a 70 MPa.

Figura 73. Limpieza de la superficie de acero con agua a presión. Fuente: Federal Highway Administration (2018).

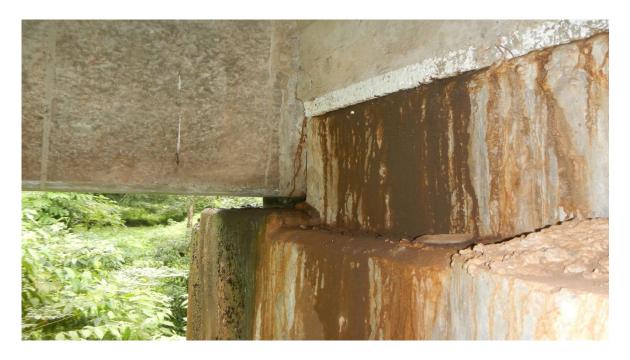
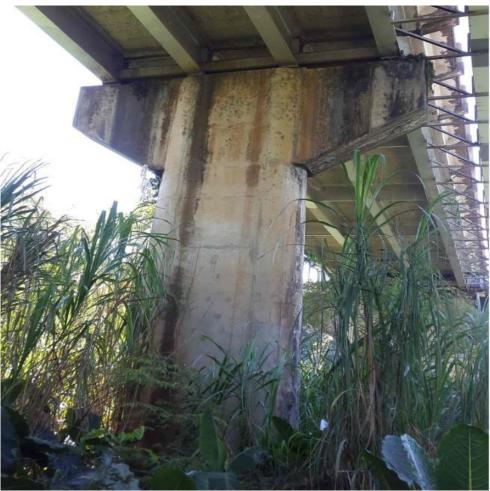
En las siguientes imágenes, proporcionadas por el PEEP, se puede observar la filtración de agua a través de las juntas.

Figura 74. Filtración de agua en juntas. Fuente: PEEP (2018).

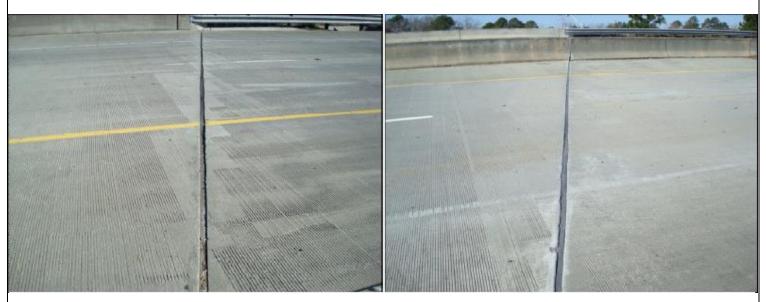
Figura 79. Daño antes y después de la reparación. Fuente: Georgia Department of Transportation (2012).

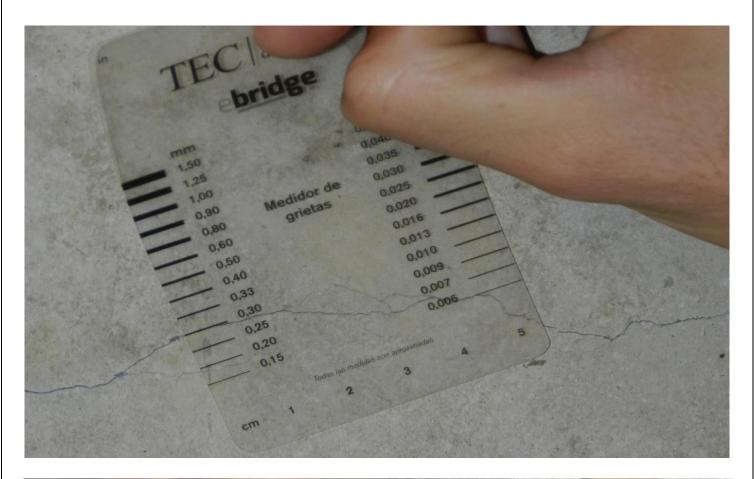
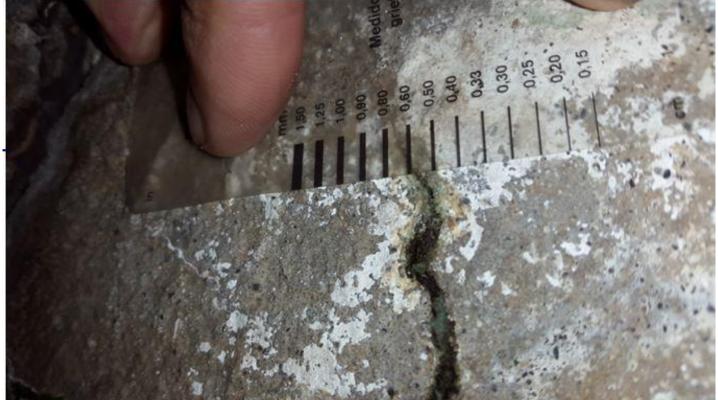
En las siguientes imágenes, proporcionadas por el PEEP, se pueden observar grietas en una dirección en elementos de concreto.

Figura 80. Grietas en una dirección. Fuente: PEEP (2018).

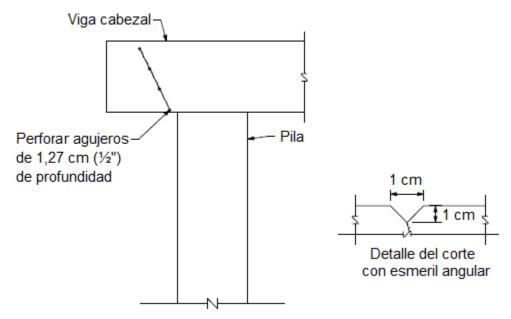
- 1. Definir la ubicación y longitud de las grietas en los elementos de concreto que tengan un ancho mayor que 0,33 mm (0,013"). Las grietas a intervenir se deben demarcar con tiza.

- 2. Utilizar el esmeril angular para hacer un corte en forma de "V" en toda la longitud de las grietas que se van a intervenir, con una profundidad mínima de 1 cm o hasta encontrar concreto sano y firme (ver el detalle del corte en la siguiente figura).

Figura 82. Paso 1. Fuente: Georgia Department of Transportation (2012).

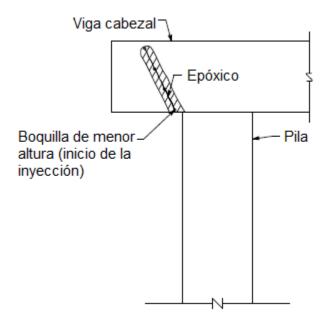
- 3. Remover las boquillas y darle acabado a la superficie con mortero.
- 4. Limpiar el área de trabajo y trasladar los desechos a depósitos de excedentes autorizados.

Figura 84. Paso 3. Fuente: Georgia Department of Transportation (2012)...

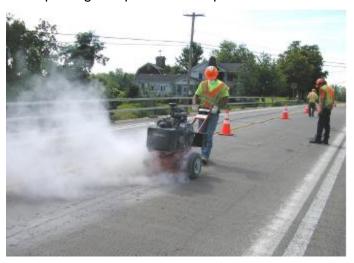
1. Utilizando una sierra de concreto, realizar un canal a lo largo de la grieta existente, con una misma profundidad que la grieta por sellar. La profundidad mínima de corte son 2 cm.

Figura 86. Paso 1.Fuente: New York State Department of Transportation (2008).
