CONSTANCIA DE DEFENSA PÚBLICA DE PROYECTO DE GRADUACIÓN

Manual para el mantenimiento de puentes en Costa Rica

Apéndice 3. Manual	para el Mantenimiento d	e Puentes.
--------------------	-------------------------	------------

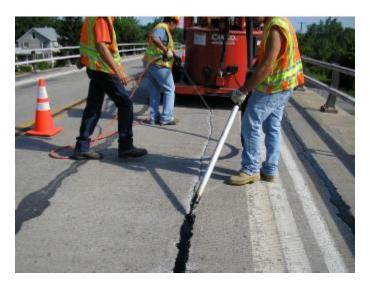
- 1. Cuando las grietas se encuentren totalmente limpias, se puede aplicar el sellador asfáltico de grietas en caliente, de acuerdo con lo mencionado en la norma ASTM D 6690.
- 2. Se debe limpiar el área de trabajo y trasladar los desechos a depósitos de excedentes autorizados.
- 3. Permitir que el sellador alcance la resistencia inicial antes de abrir el paso al tránsito.

Figura 88. Paso 3.Fuente New York State Department of Transportation (2008).

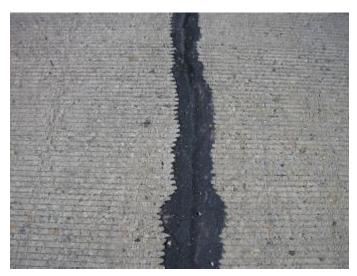
Figura 89. Daño reparado.Fuente: New York State Department of Transportation (2008).

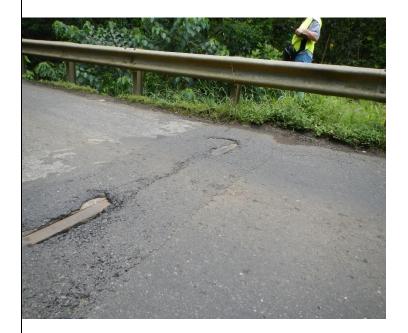
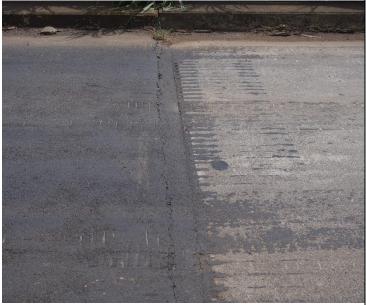
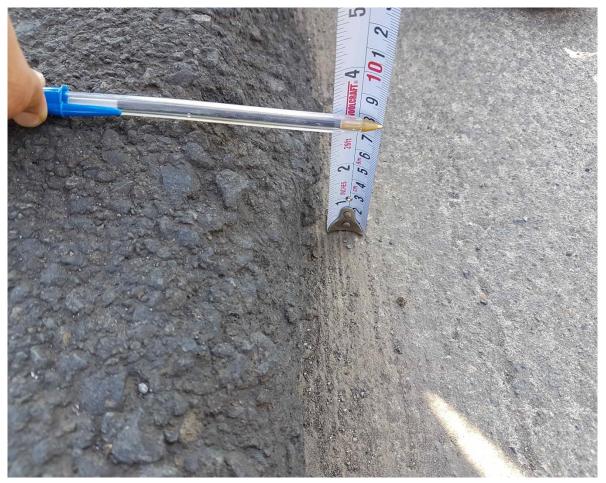
En las siguientes imágenes, proporcionadas por el PEEP, se pueden observar sobrecapas de pavimento en las superficies de ruedo.

Figura 90. Sobrecapas de pavimento. Fuente: PEEP (2018).

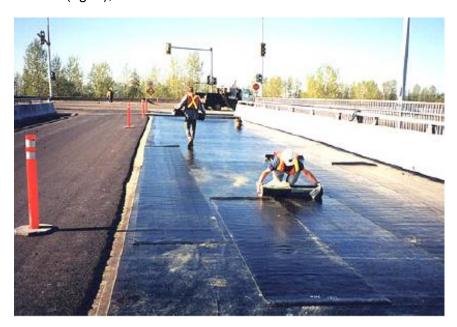
1. Antes de colocar la nueva superficie de ruedo, se debe impermeabilizar la losa mediante la colocación de una membrana. Esto se debe hacer según lo estipulado en Sección 559.) Impermeabilización (agua), CR-2010.

Figura 91. Paso 2.Fuente: New York State Department of Transportation (2008).

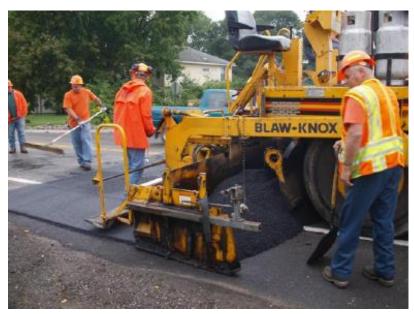
- 3. Posteriormente, se debe realizar la compactación mediante un rodillo neumático o liso que tenga un peso compatible con la capacidad soportante de la estructura de paso. El desnivel máximo tolerable entre la superficie reparada y el pavimento circundante es de 3 mm. Antes de iniciar la compactación, se debe verificar que la temperatura de la mezcla colocada no sea inferior a 110 °C, ni menor a 80 °C al finalizarla.

Figura 92. Paso 3. Fuente: New York State Department of Transportation (2008).

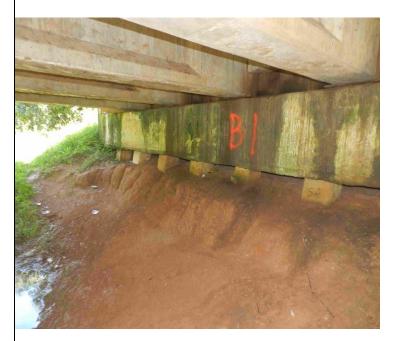
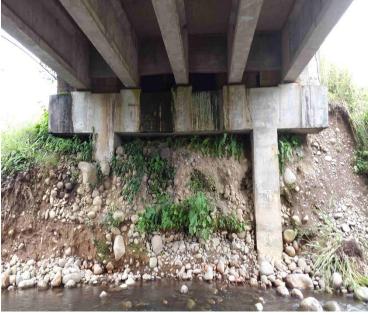
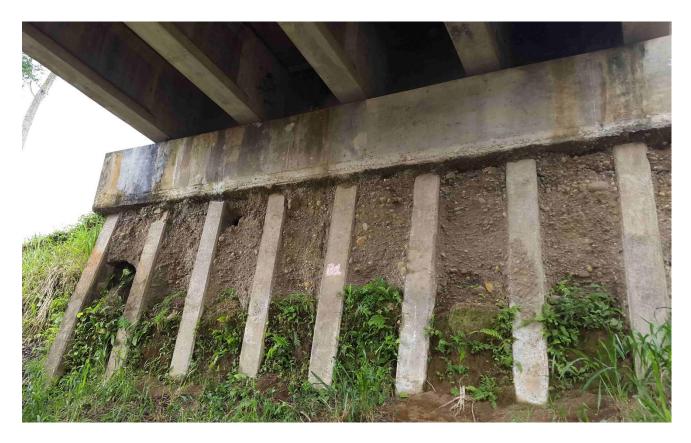
En las siguientes imágenes, proporcionadas por el PEEP, se puede observar la socavación en bastiones.

Figura 93. Socavación en bastiones. Fuente: PEEP (2018).

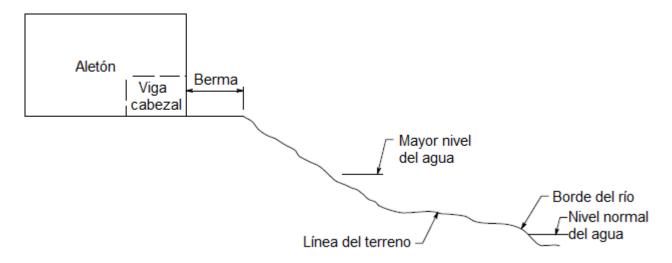
Figura 94. Condición previa al enrocado.

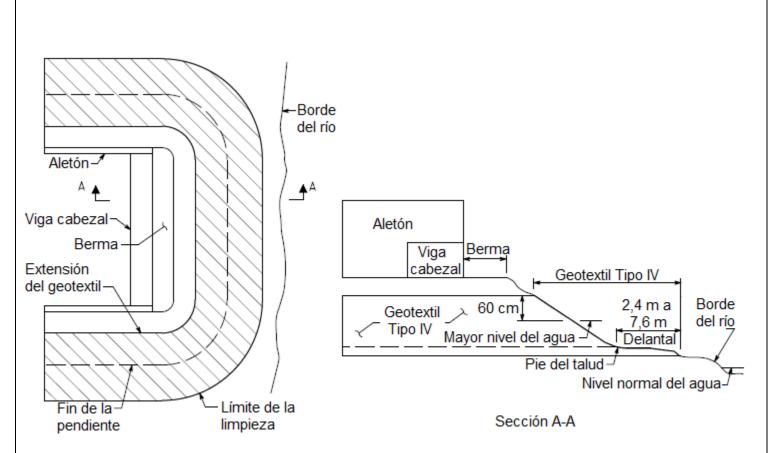
- 2. Colocar el geotextil de forma que, los extremos y los lados de los paños adyacentes, se traslapen como mínimo 30 cm, sino se deben coser las uniones del geotextil de acuerdo con las recomendaciones del fabricante. Se deben usar pines para mantener en sitio los paños de geotextil, el espaciamiento de dichos pines a lo largo de los traslapes debe ser de 1 m de centro a centro. Es importante mencionar de que en caso que se rompa el geotextil, se puede remover y reemplazar (con el mismo tipo de geotextil) la parte dañada, traslapando el nuevo geotextil al menos 1 metro más allá de la zona afectada.

- 3. También se debe mencionar que el geotextil se debe colocar en toda la altura del talud y sino como mínimo 60 cm por encima del mayor nivel del agua (nivel del agua durante las crecidas). Además, en el pie del talud se debe colocar un delantal de geotextil con una extensión mínima de 2,4 m y máxima de 7,6 m. El geotextil no se debe extender más allá del borde del río.

Figura 95. Paso 1.

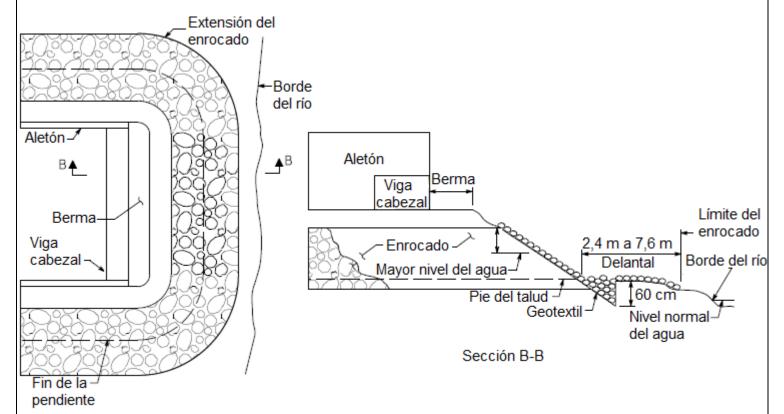
- 4. En caso de tratarse de un enrocado con mortero, las rocas se deben humeder con agua exhaustivamente, lavando el exceso de finos existentes de la parte inferior del enrocado. El mortero se debe colocar de forma que se evite su segregación y todos los vacíos se deben llenar sin mover o desplazar las rocas. No se debe colocar más de 1,5 m en cada capa de enrocado con mortero y se debe curar durante 3 días antes de continuar con la siguiente capa de enrocado con mortero. Es importante mencionar que se deben dejar "lloraderas" en el enrocado para permitir el drenaje del agua. Cuando se haya concluido de colocar el mortero, este se debe curar durante 3 días y se debe proteger de las temperaturas altas extremas durante por lo menos 7 días después de concluida la colocación.

Figura 96. Paso 2.

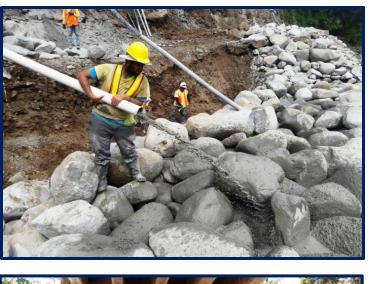
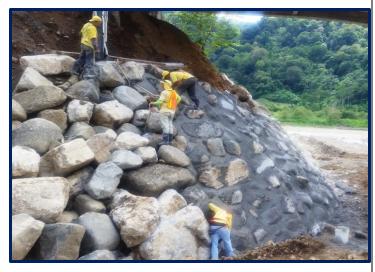
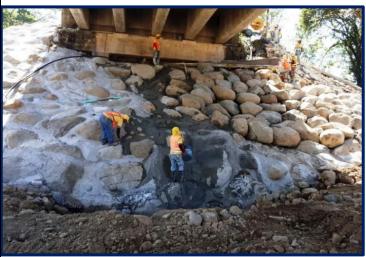
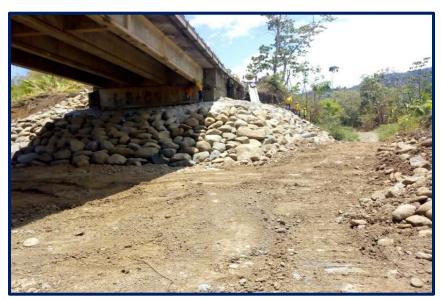
Figura 98. Enrocado (escolleras). Fuente: PEEP (2018).

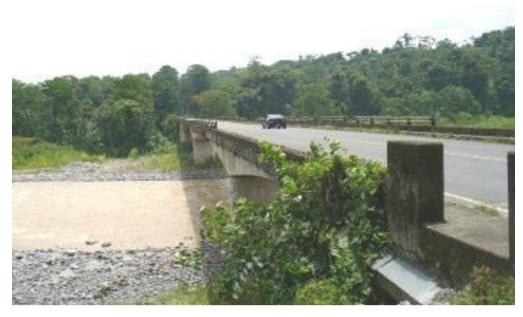
En la siguiente imagen, se puede observar el faltante de elementos en una baranda de concreto.

Figura 99. Faltante de baranda de concreto. Fuente: MOPT (2007).

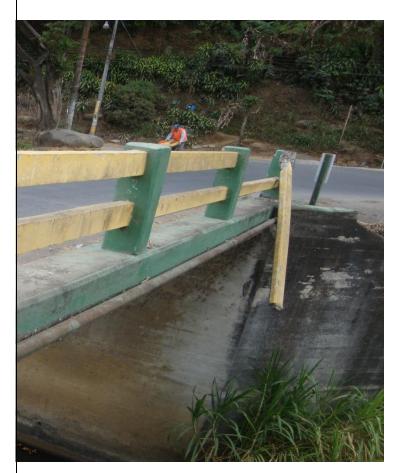
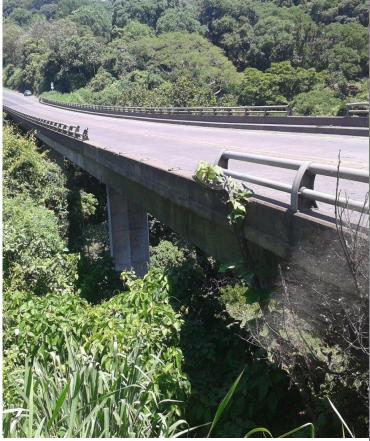
Figura 100. Faltante de baranda de concreto. Fuente: PEEP (2018).

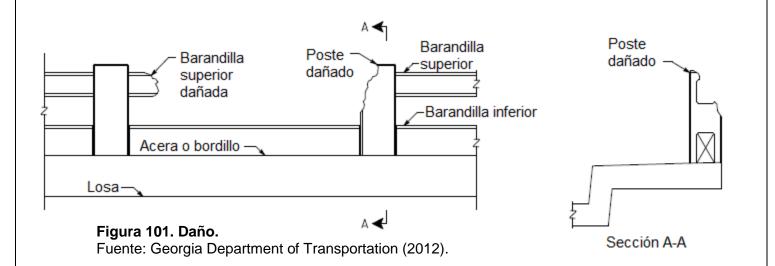
- 1. Definir y demarcar con tiza el área de la baranda que se debe remover (debe removerse todo el concreto dañado). Para identificar el concreto dañado se puede golpear con un martillo la superficie de concreto, el concreto sano producirá un sonido metálico, agudo y vibrante, mientras que el del dañado será sordo y hueco.

- 2. Colocar un soporte de madera para la barandilla superior (ver detalle en la siguiente figura).
- 3. Demoler, utilizando un martillo demoledor o herramientas manuales, todo el concreto del área demarcada. Se debe tener la precaución de no dañar el acero de refuerzo.

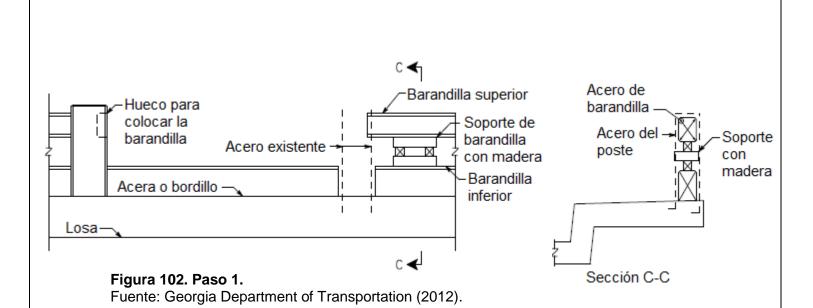
- 1. Colocar soportes de madera para instalar la nueva barandilla superior prefabricada.
- 2. Colocar la nueva barandilla y anclar el acero al poste. La longitud de anclaje (l_{ag}) se debe calcular de acuerdo con el Anexo 2 de este Manual. Esta barandilla también se puede colar en sitio, simplemente se debe colocar el acero alineado con el existente, respetando las longitudes de anclaje y el mismo diámetro de varilla.
- 3. Colocar la formaleta, asegurándose de que la posición final del poste sea vertical y que tenga la misma geometría que los existentes.
- 4. Siguiendo las instrucciones del fabricante, aplicar resina epóxica a la superficie de concreto existente (la superficie debe estar limpia, sana y firme) para mejorar la adherencia entre el concreto fresco y el concreto endurecido.

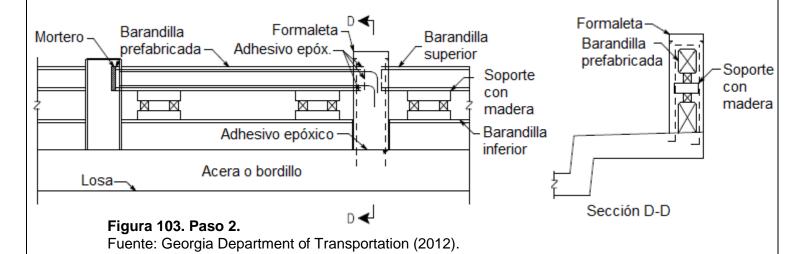
- 1. Chorrear el concreto de relleno justamente después de colocar la resina epóxica (siguiendo las instrucciones del fabricante). Es importante mencionar que la temperatura de la mezcla se debe mantener entre 10 °C y 30 °C. Posteriormente, se debe compactar mediante vibradores de inmersión.
- 2. Nivelar la superficie superior del poste de la baranda con una llaneta.
- 3. Siguiendo las recomendaciones del fabricante, curar adecuadamente el concreto y remover la formaleta.
- 4. Limpiar el área de trabajo y trasladar los desechos a depósitos de excedentes autorizados.

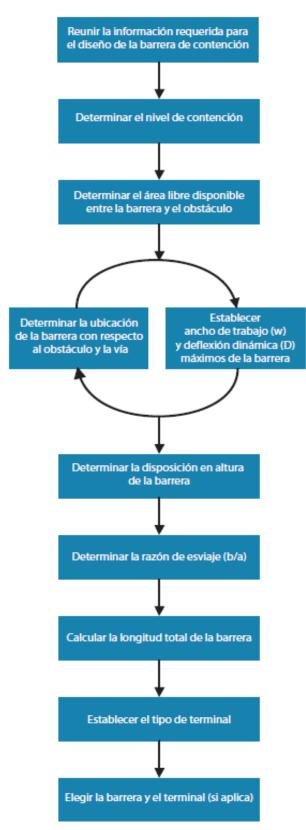
A continuación, se muestra un resumen del procedimiento general para el diseño de una baranda para un puente (pretil de puente).

Figura 106. Procedimiento general de diseño de una barrera de seguridad. Fuente: Valverde (2013).

Como se puede observar en la Figura 106, luego de reunir esta información, se debe seleccionar el nivel de contención. Caídas desde la plataforma de un puente se clasifica como un accidente muy grave, por lo tanto, únicamente se muestran los niveles de contención para este tipo de accidente. Además, tal como se puede ver en el siguiente cuadro, la selección del nivel de contención para pretil de puente también depende de la velocidad de diseño y del TPD.

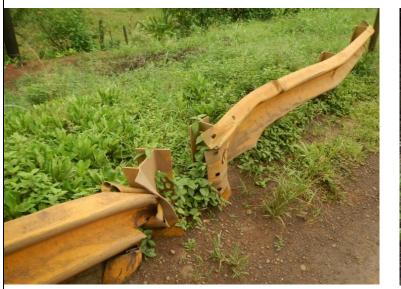
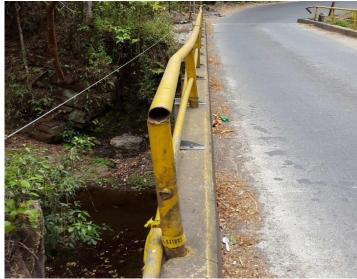
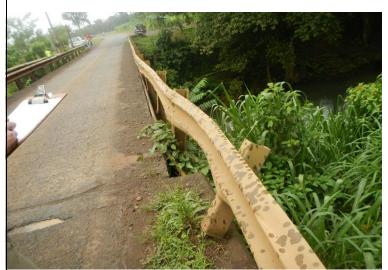
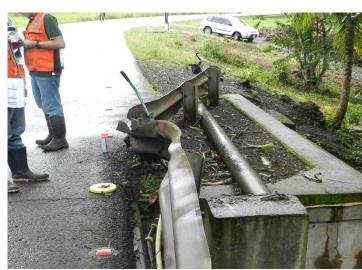
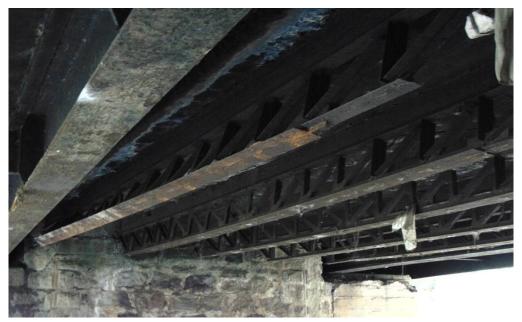
En las siguientes imágenes, proporcionadas por el PEEP, se puede observar la deformación en barandas y en la viga principal de acero.

Figura 107. Deformación en barandas y viga principal de acero. Fuente: PEEP (2018).

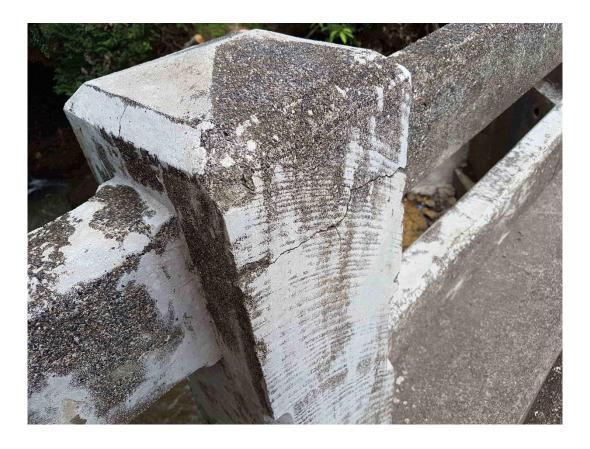
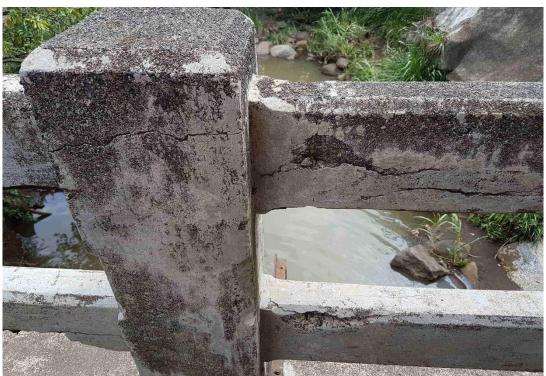
En las siguientes imágenes, proporcionadas por el PEEP, se puede observar el agrietamiento de las barandas de concreto.

Figura 108. Agrietamiento en barandas de concreto. Fuente: PEEP (2018).

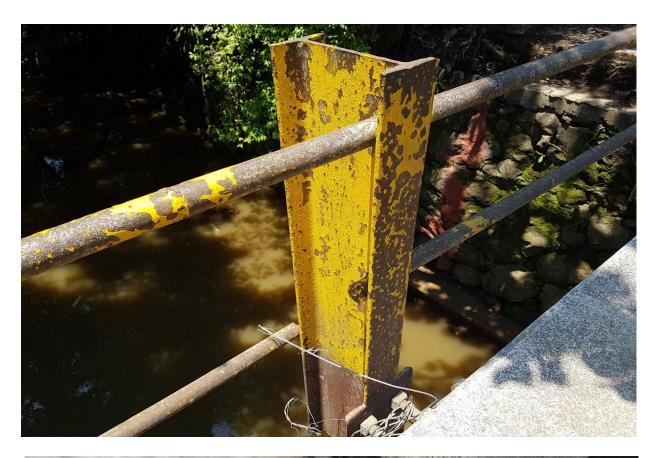
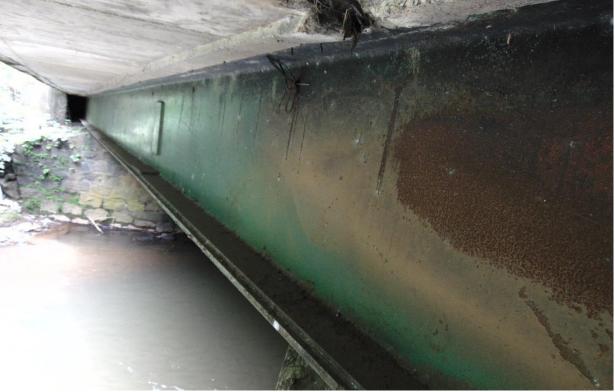
En las siguientes imágenes, proporcionadas por el PEEP, se puede observar el descascaramiento de la pintura en elementos de acero.

Figura 109. Descascaramiento de la pintura en elementos de acero. Fuente: PEEP (2018).

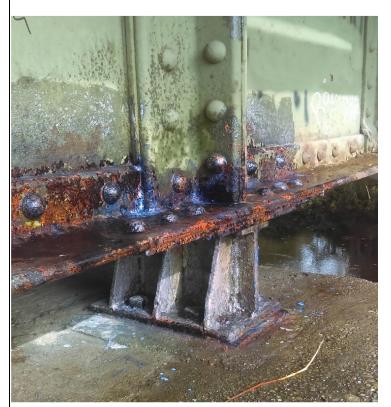
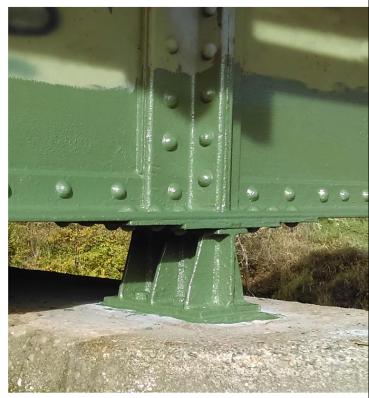
Figura 110. Daño antes y después de la reparación de la pintura. Fuente: Federal Highway Administration (2018).

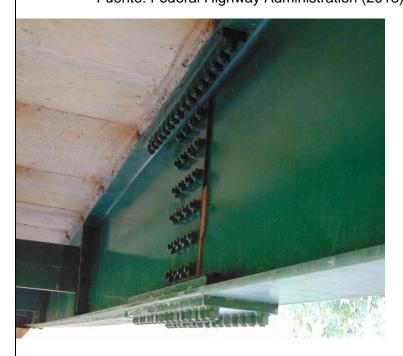
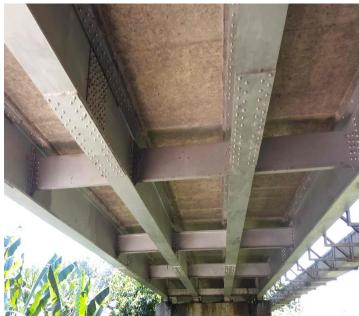
Figura 111. Recuperación de la pintura en elementos de acero. Fuente: PEEP (2018).

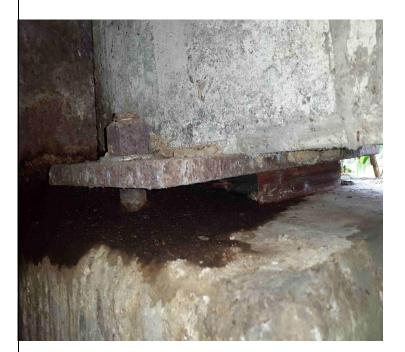
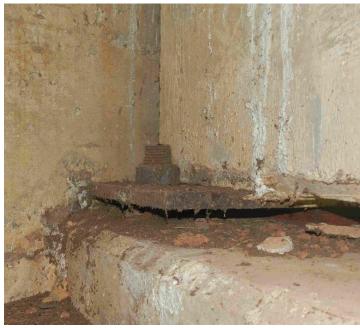
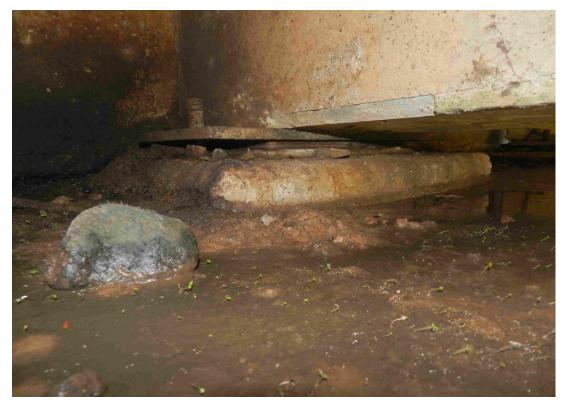
En las siguientes imágenes, proporcionadas por el PEEP, se pueden observar apoyos deteriorados que requieren ser reemplazados.

Figura 112. Apoyos deteriorados. Fuente: PEEP (2018).

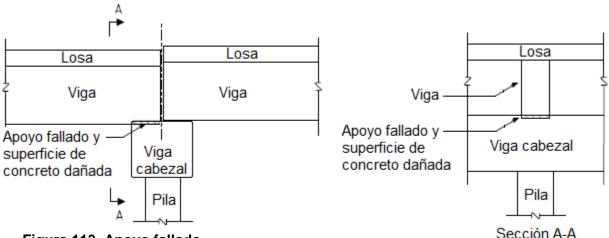
Figura 113. Apoyo fallado.

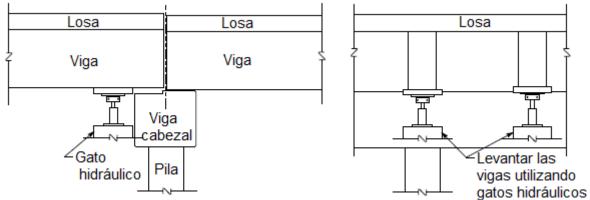
Figura 114. Paso 1.

- 4. Realizar el retiro de los dispositivos de apoyo deteriorados, mediante el uso del esmeril angular y las herramientas manuales. En caso de que dichos apoyos se encuentren fijados a las bases, en la instalación de los nuevos dispositivos se debe proveer otro mecanismo de fijación como el uso de adhesivos epóxicos.

- 5. Remover todo el concreto suelto, suciedad y escombros del área de apoyo.
- 6. Enrasar y pulir a los niveles necesarios las bases donde se colocarán los nuevos dispositivos de apoyo. Se debe garantizar su perfecta horizontalidad mediante el uso de un nivel para asegurar un asiento uniforme de los nuevos dispositivos y por ende, del tablero.

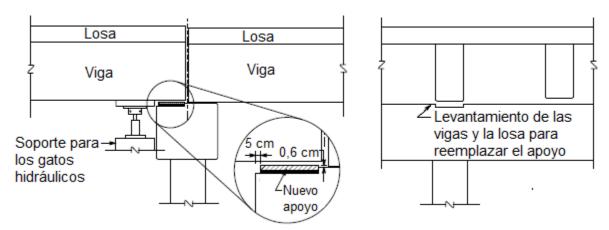
Figura 115. Paso 2.

- 1. Colocar los nuevos dispositivos de apoyo. En caso de que los apoyos anteriores hayan estado fijados a las bases, en la instalación de los nuevos dispositivos se debe proveer otro mecanismo de fijación como el uso de adhesivos epóxicos. Además, los nuevos dispositivos se deben instalar a una distancia mínima de 5 cm de los bordes del área de apoyo y deben separar al menos 0,6 cm (6 mm) las vigas de la viga cabezal (ver detalle en la siguiente figura).
- 2. En la siguiente figura se observa el caso de un apoyo de neopreno. El grosor del neopreno debe ser al menos de 1,3 cm ($\frac{1}{2}$ ") y añadido a esto se deben colocar los platos de apoyo.

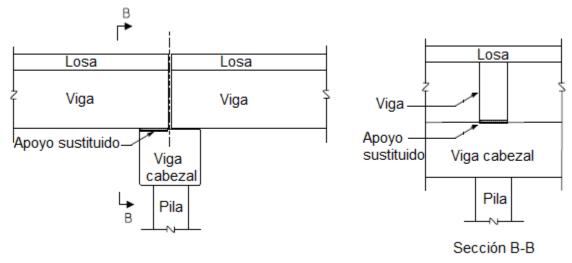
Figura 117. Daño reparado.

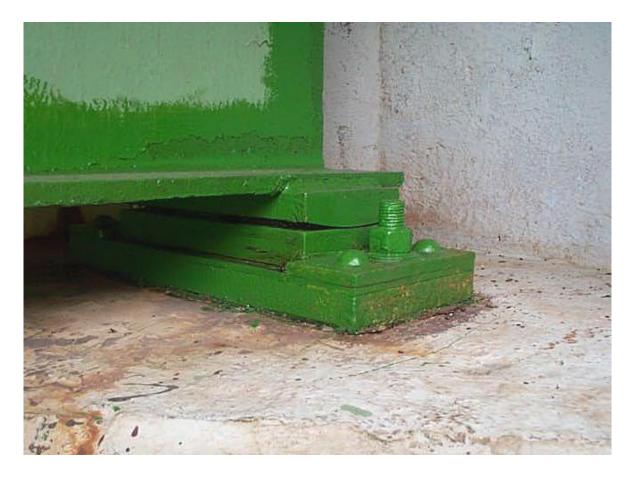
Figura 118. Apoyo reemplazado o sustituido. Fuente: New York State Department of Transportation (2008).

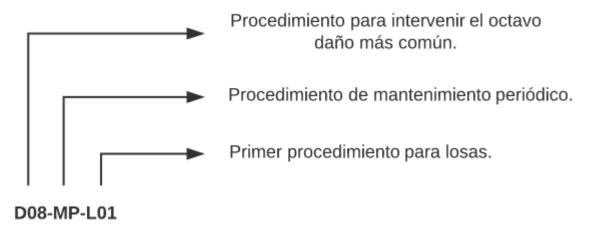
En la siguiente figura se puede observar un ejemplo del significado de un código de un procedimiento.

Figura 1. Código de los procedimientos.

El código de los procedimientos hace referencia primeramente a la repetitividad del daño que intervienen, es decir, asocian los procedimientos al daño respectivo. Luego, se puede encontrar "MP" o "MR" que indica si se trata de un procedimiento de mantenimiento rutinario o mantenimiento periódico y por último, se indica para qué tipos de elementos es aplicable el procedimiento. En el siguiente cuadro se puede observar el símbolo que corresponde a cada elemento.
