Inspección e Inventario de 15 estructuras de puentes ubicadas en las rutas cantonales de Tobosí de El Guarco.

El objetivo principal del siguiente proyecto de investigación es determinar el estado real de quince estructuras de puentes ubicadas en las distintas rutas bajo la administración de la municipalidad de El Guarco de Cartago. Esto mediante la realización de un inventario e inspección general tomando en cuenta lo estipulado en el Manual de Inspección de Puentes del Ministerio de Obras Públicas y Transportes. Con el fin de que el ayuntamiento proceda a realizar un plan de mantenimiento adecuado para cada estructura.

Julio de 2012

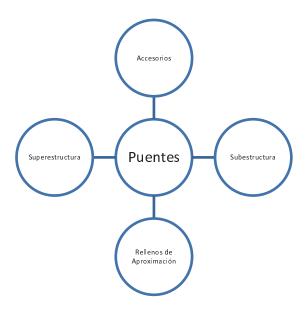
Un puente se compone de diferentes elementos, que se pueden resumir de la siguiente manera:

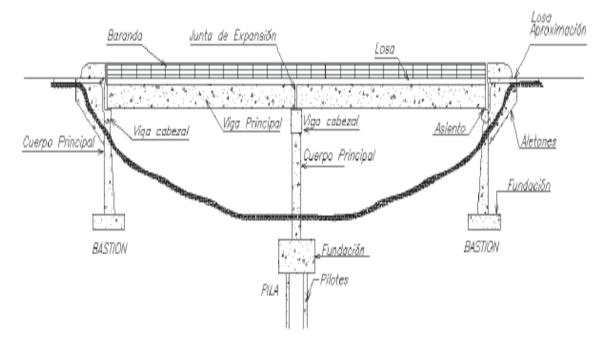
Figura 1. Partes de una Estructura de Puentes Fuente: Manual de Inspección de Puentes del MOPT

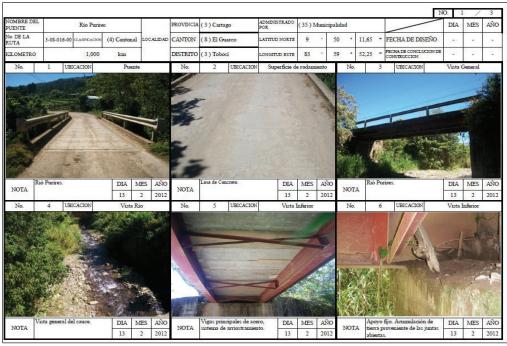
Figura 6. Hoja de Fotografías de Inventario (Manual de Inspección de Puentes del MOPT)

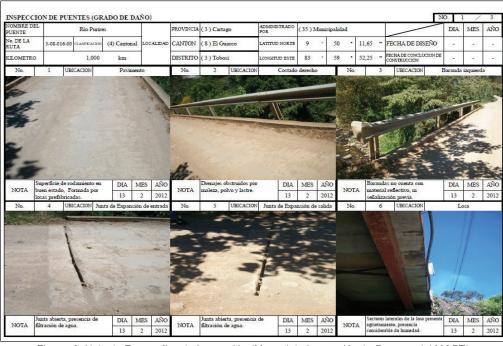
Figura 8. Hoja de Fotografías de Inspección (Manual de Inspección de Puentes del MOPT)

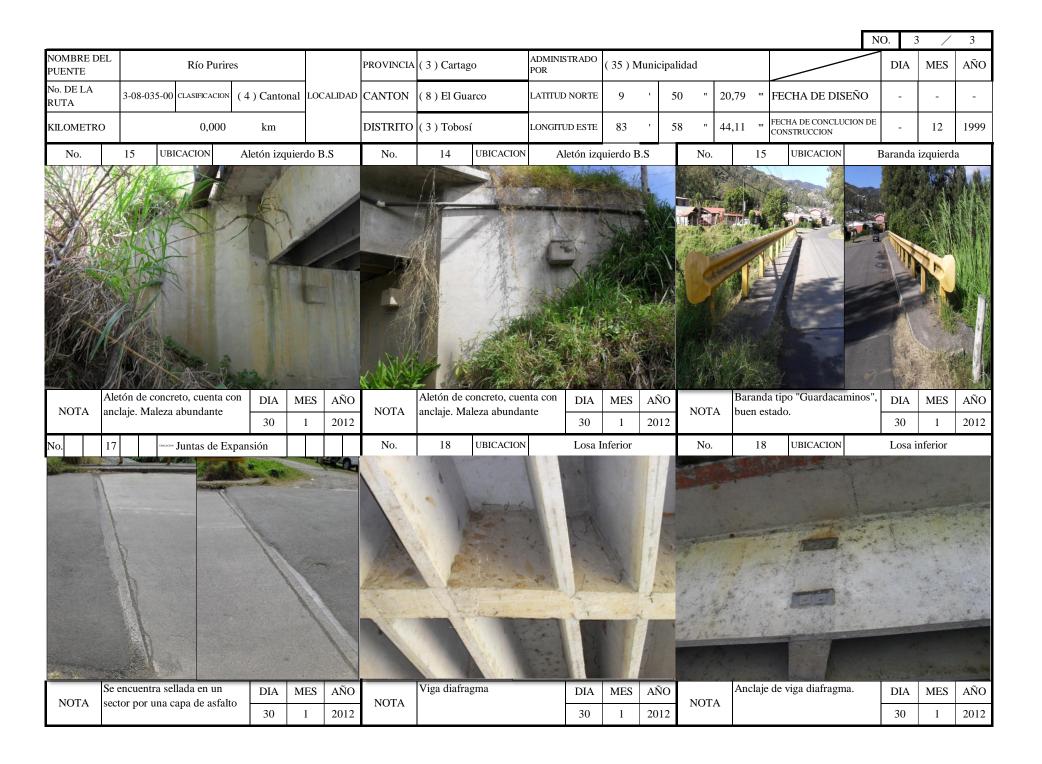
NO	D. 1		3
NOMBRE DE PUENTE	EL		Río Purire	es			PROVINCIA	(3) Carta	go	ADMINISTRAI POR	00	35 ) Munio	cipalidad						DIA	MES	AÑO
No. DE LA RUTA	3-	-08-035-00	CLASIFICACION	(4) Canton	nal LOC	CALIDAD	CANTON	(8) El Gu	iarco	LATITUD NOR	TE	9 '	50	" 2	20,79 "	FECHA	A DE DIS	EÑO	-	-	-
KILOMETRO	)		0,000	km			DISTRITO	(3) Tobo	sí	LONGITUD ES	ΓE	83 '	58	" 4	4,11 "	FECHA D	E CONCLU	CION DE	-	12	1999
No.	1	UB)	ICACION	Pue	ente		No.	2	UBICACION	Superficie	de F	Rodamiento	N	o.	3	UB	ICACION		Vista (	General	
				THE THE PERSON NAMED IN COLUMN 1																	
NOTA	Río P	urires		DIA	MES	AÑO	NOTA	se observan	acreto en buen e baches u otras	DI		MES AÑ	- NC	TΑ	Vista la estructu		uierda de	la	DIA	MES	AÑO
No		ı lımı	ICACION	30 Vista C	1	2012	No.	imperfeccio	uBICACION	30		1 20 ferior		· -	6	IID	ICACION		30 Vista I	1	2012
No.	4	t OB	ICACION	Vista C	jenerai		NO.	3	UBICACION	VIS	ta ini	lerior	N	0.	0	UB	ICACION		Vista i	merior	No. of Street, or other Persons

3 12							
NOTA	Río Pi	urires.		DIA	MES	AÑO	NOTA	Viga tipo	cajón	DI		MES AÑ	- NC	ТА	Apoyo	simple.		-	DIA	MES	AÑO
				30	1	2012				30	)	1 20	12						30	1	2012

N	О.	2 /	3
NOMBRE DEL PUENTE		Río Purire	s		PROVINCIA	(3) Carta	go	ADMINISTRADO POR	(35) Mu	nicipalid	lad				DIA	MES	AÑO
No. DE LA RUTA	3-08-035-00	CLASIFICACION	(4) Cantona	LOCALIDAD	CANTON	(8) El Gu	arco	LATITUD NORT	E 9	50	"	20,79	""	FECHA DE DISEÑO	-	-	-
KILOMETRO		0,000	km		DISTRITO	(3) Tobo	sí	LONGITUD EST	E 83	58	"	44,11		FECHA DE CONCLUCION DE CONSTRUCCION	-	12	1999
No.	7 UB	ICACION	Camino "A	Abajo"	No.	8	UBICACION	Camir	o "Arriba"		No.	地 加州西北	9	UBICACION I	Bastión (	le Entrad	la
	The state of the s																
	amino de lastr ñalización.	re, poca	DIA M	MES AÑO 1 2012	NOTA	Camino de señalizació	e lastre, poca ón.	DIA		AÑO 2012	NOTA	A elei	nento	nclado por seis os, concreto zado.	DIA 30	MES	AÑO 2012
No.	10 UB	ICACION	Aletón izquie	erdo B.E	No.	11	UBICACION	Aletón	derecho B.S		No.		12	UBICACION	Bastión	de salida	a
	letón de concr claje. Maleza		DIA N 30	MES AÑO 1 2012	NOTA		concreto, cuer aleza abundar			AÑO 2012	NOTA	A eler	nento	nclado por seis os, concreto zado.	DIA 30	MES 1	AÑO 2012

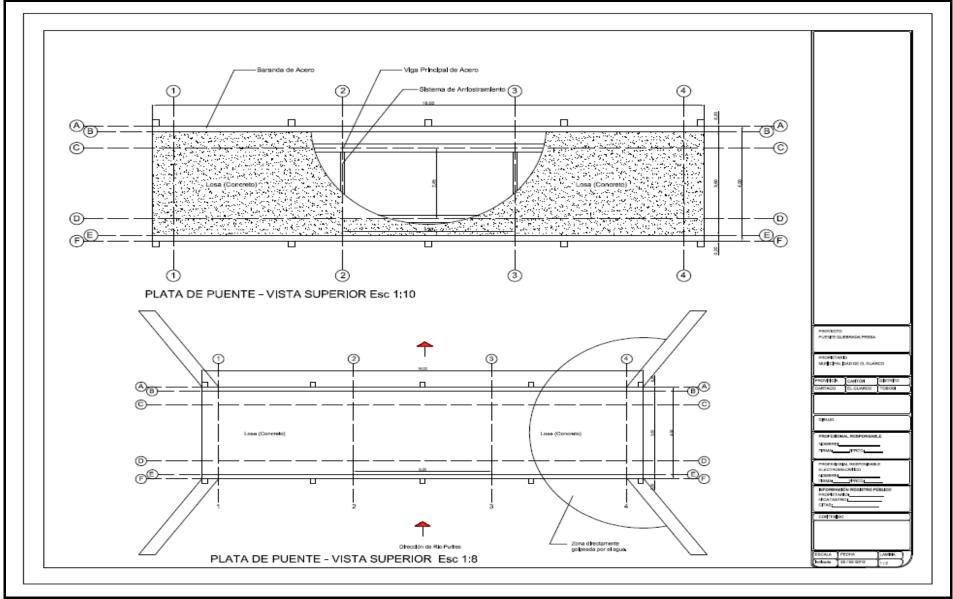
NOMBRE DEL PUENTE		Río Purire	es		PROVINCIA	(3) Cartago	ADMINISTRADO POR	( 35 ) Munio	cipalidad			DIA	MES	AÑO
No. DE LA RUTA	3-08-016-00	CLASIFICACION	(4) Cantonal	LOCALIDAD	CANTON	(8) El Guarco	LATITUD NORTE	9 '	50 "	11,65	FECHA DE DISEÑO	-	-	-
KILOMETRO		1,000	km		DISTRITO	(3) Tobosí	LONGITUD ESTE	83 '	59 "	52,25	FECHA DE CONCLUCION DE CONSTRUCCION	-	-	-

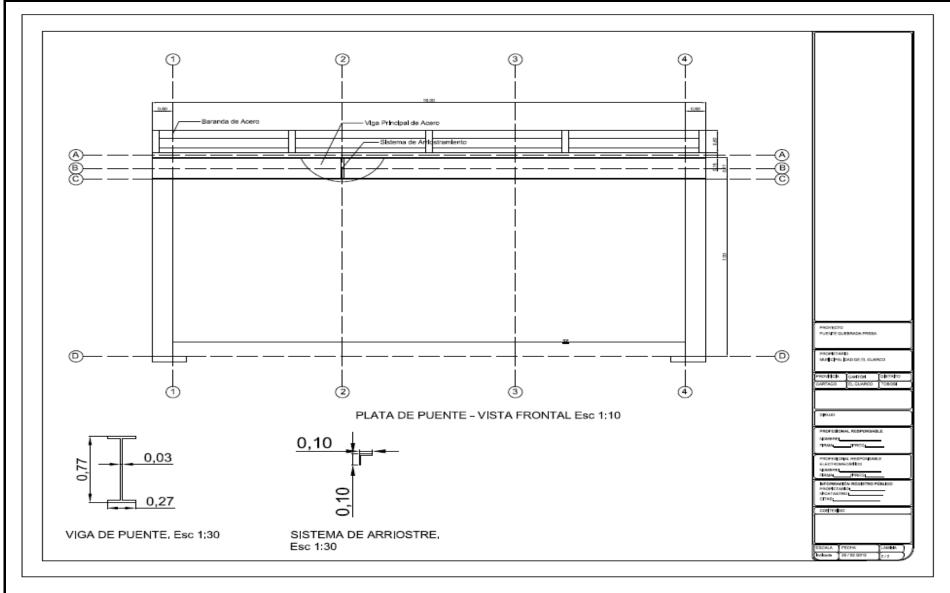
NOMBRE DEL PUENTE		Río Purire	es		PROVINCIA	(3) Cartago	ADMINISTRADO POR	( 35 ) Munio	cipalidad			DIA	MES	AÑO
No. DE LA RUTA	3-08-016-00	CLASIFICACION	(4) Cantonal	LOCALIDAD	CANTON	(8) El Guarco	LATITUD NORTE	9 '	50 "	11,65	FECHA DE DISEÑO	-	-	-
KILOMETRO		1,000	km		DISTRITO	(3) Tobosí	LONGITUD ESTE	83 '	59 "	52,25	FECHA DE CONCLUCION DE CONSTRUCCION	-	-	-

_	_															_	NO	D. 1	/	3
NOMBRE DEL PUENTE		Río Purire	s			PROVINCIA	(3) Carta	go	ADMINIST POR	RADO	( 35 ) Mun	nicipa	lidad					DIA	MES	AÑO
No. DE LA RUTA	3-08-016-00	CLASIFICACION	(4) Canton	al LOC	CALIDAD	CANTON	(8) El Gu	arco	LATITUD N	NORTE	9 '	5	50	" 11	1,65 "	FECHA DE DISE	ΣÑΟ	-	-	-
KILOMETRO		1,000	km			DISTRITO	(3) Tobos	sí	LONGITUE	ESTE	83	5	19	" 52	2,25 "	FECHA DE CONCLUCI CONSTRUCCION	ION DE	-	-	-
No.	1 UB	ICACION	Pue	nte		No.	2	UBICACION	Super	ficie de	e rodamient	to	N	0.	3	UBICACION		Vista C	General	
					7	を受力														
NOTA Rid	ó Purires.		DIA	MES	AÑO	NOTA	Losa de Coi	ncreto.		DIA		AÑO	NO	TA	Rió Pı	urires.		DIA	MES	AÑO
No.	4 UB	ICACION	13 Vista	2 Día	2012	No.	5	UBICACION	,	13 Vista I		2012	N		6	UBICACION		13 Vista I	2 n famion	2012
			Visu	No						Visua										
NOTA Vis	sta general de	el cauce.	DIA 13	MES 2	AÑO 2012	NOTA		cipales de ace arriostramier		DIA 13		AÑO 2012	NO	ТА		o fijo. Acumulación o proveniente de las ju as.		DIA 13	MES 2	AÑO 2012

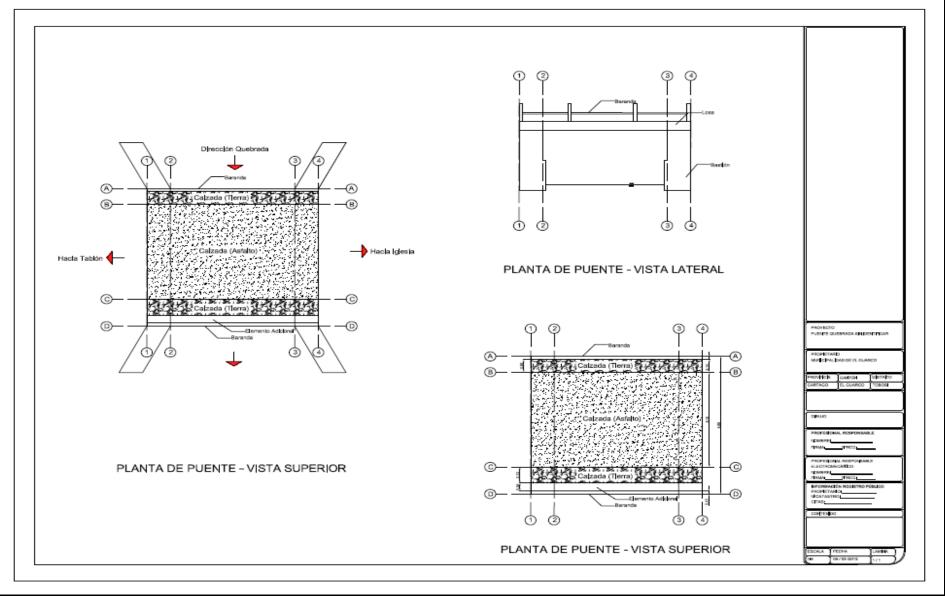
NOMBRE DEL PUENTE		Quebrada Fi	erro		PROVINCIA	(3) Cartago	ADMINISTRADO POR	( 35 ) Munio	cipalidad			DIA	MES	AÑO
No. DE LA RUTA	3-08-018-00	CLASIFICACION	(4) Cantonal	LOCALIDAD	CANTON	(8) El Guarco	LATITUD NORTE	9 '	49 "	45,96 "	FECHA DE DISEÑO	-	-	-
KILOMETRO		0,190	km		DISTRITO	(3) Tobosí	LONGITUD ESTE	84 '	0 "	27,09 "	FECHA DE CONCLUCION DE CONSTRUCCION	-	-	-

N	O. 1		3
NOMBRE DEL PUENTE	Quebrada Fier	rro		PROVINCIA	(3) Cartag	go	ADMINISTRADO POR	(35) M	Iunicipa	alidad				DIA	MES	AÑO
No. DE LA RUTA	3-08-018-00 CLASIFICACION	(4) Cantonal	LOCALIDAD	CANTON	(8) El Gu	arco	LATITUD NORTE	9	•	49 "	45,96	" I	FECHA DE DISEÑO	-	-	-
KILOMETRO	0,190	km		DISTRITO	(3) Tobos	í	LONGITUD ESTE	84	•	0 "	27,09	,, F	ECHA DE CONCLUCION DE CONSTRUCCION	-	ı	-
No.	1 UBICACION	Puente	<b>;</b>	No.	2	UBICACION	Superficie o	le rodami	ento	No.		3	UBICACION	Vista (	General	
we.																
	ente angosto, río conocido.	DIA N	1ES AÑO 3 2012	NOTA		e asfalto de mente 20cm de n buen estado	esperos. DIA 5	MES 3	AÑO 2012	NOTA	A male		eral de la estructura, barca toda la a.	DIA 5	MES 3	AÑO 2012
No.	4 UBICACION	Vista R	íо	No.	5	UBICACION	Vista	Inferior		No.		6	UBICACION	Vista l	Inferior	
NOTA seco	de caudal bajo en época o. Sobre los margenes no so afectaciones al puente.	e DIA M	1ES AÑO 3 2012	NOTA	Losa inferi reforzado. considerab			MES 3	AÑO 2012	NOTA		yo si	mple.	DIA 5	MES 3	AÑO 2012

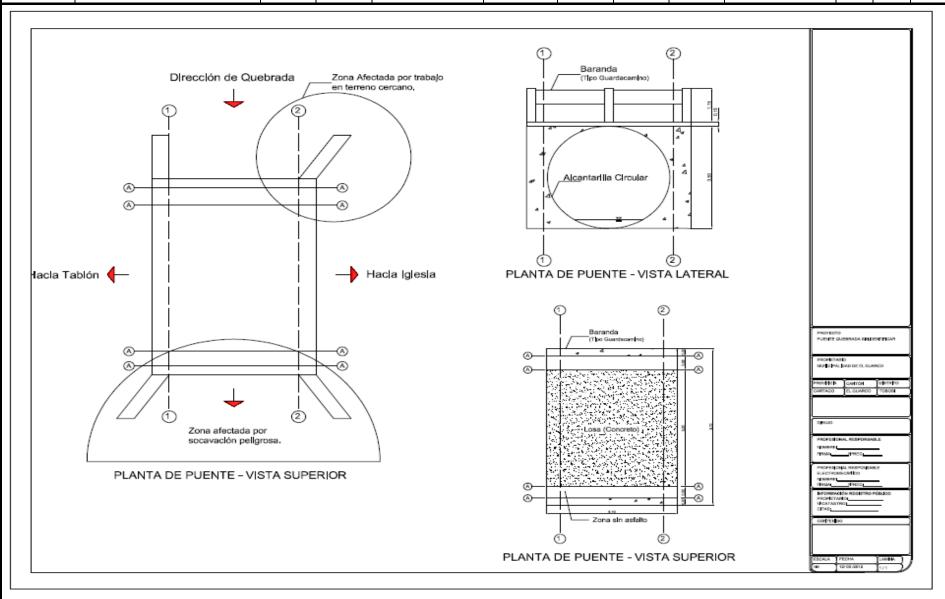
NOMBRE DEL PUENTE		Quebrada Gu	ıaba		PROVINCIA	(3) Cartago	ADMINISTRADO POR	( 35 ) Munio	cipalidad			DIA	MES	AÑO
No. DE LA RUTA	3-08-018-00	CLASIFICACION	(4) Cantonal	LOCALIDAD	CANTON	(8) El Guarco	LATITUD NORTE	9 '	49 "	38,71 ""	FECHA DE DISEÑO	-	-	-
KILOMETRO		0,450	km		DISTRITO	(3) Tobosí	LONGITUD ESTE	84 '	0 "	23,89 ""	FECHA DE CONCLUCION DE CONSTRUCCION	ı	1	-

1	NO.	1 /	3
NOMBRE DEL PUENTE	Quebrada Gua	ba		PROVINCIA	(3) Carta	go	ADMINISTRADO POR	(35) M	Iunicipa	lidad				DIA	MES	AÑO
No. DE LA RUTA	3-08-018-00 CLASIFICACION	(4) Cantonal	LOCALIDAD	CANTON	(8) El Gu	arco	LATITUD NORT	E 9	'   4	19 "	38,	71 "	FECHA DE DISEÑO	-	-	-
KILOMETRO	0,450	km		DISTRITO	(3) Tobos	sí	LONGITUD EST	E 84	•	0 "	23,	89 "	FECHA DE CONCLUCION DE CONSTRUCCION	-	-	-
No.	1 UBICACION	Puen	te	No.	2	UBICACION	Superficie	de rodami	ento	No	).	3	UBICACION	Vista	General	
NOTA Qu	ebrada Guaba	DIA	MES AÑO	NOTA		ligera de asfa amente 2cm	DIA 5	MES 3	AÑO 2012	NOT		Alcanta	rilla general.	DIA 5	MES 3	AÑO 2012
No.	4 UBICACION	Río	<u> </u>	No.	5	UBICACION	Losa	inferior		No	).	6	UBICACION	Losa	inferior	
	ebrada Guaba (Obras de astrucción de muro de		MES AÑO	NOTA	Alcantarill	a circular	DIA		AÑO	NOT		Alcanta	rilla circular	DIA	MES	AÑO
	ntención en terreno cercano)	5	3 2012				5	3	2012					5	3	2012

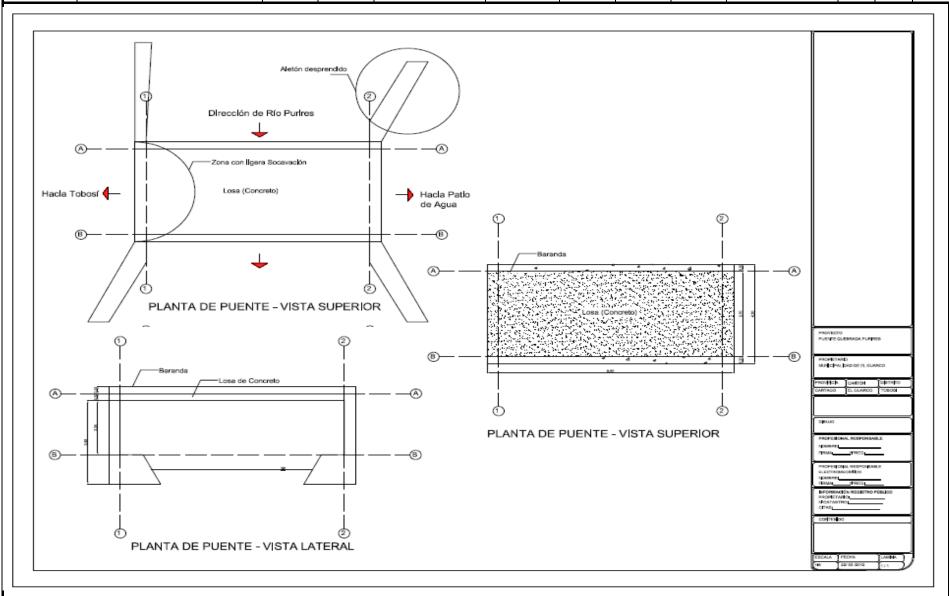
NOMBRE DEL PUENTE		Río Purire	es		PROVINCIA	(3) Cartago	ADMINISTRADO POR	( 35 ) Muni	cipalidad			DIA	MES	AÑO
No. DE LA RUTA	3-08-018-00	CLASIFICACION	(4) Cantonal	LOCALIDAD	CANTON	(8) El Guarco	LATITUD NORTE	9 '	49 "	25,82 "	FECHA DE DISEÑO	-	1	-
KILOMETRO		1,130	km		DISTRITO	(3) Tobosí	LONGITUD ESTE	84 '	0 "	/ 34// ""	FECHA DE CONCLUCION DE CONSTRUCCION	-	1	-

N	O. 1		3
NOMBRE DEL PUENTI	Río Purires			PROVINCIA	(3) Cartag	go	ADMINISTRADO POR	(35) M	unicipa	alidad			DIA	MES	AÑO
No. DE LA RUTA	3-08-018-00 CLASIFICACION	(4) Cantonal	LOCALIDAI	CANTON	(8) El Gua	arco	LATITUD NORT	E 9	' 2	49 "	25,82 ""	FECHA DE DISEÑO	-	-	-
KILOMETRO	1,130	km		DISTRITO	(3) Tobos	í	LONGITUD EST	84	,	0 "	7,394 "	FECHA DE CONCLUCION DE CONSTRUCCION	-	-	-
No.	1 UBICACION	Puent	te	No.	2	UBICACION	Superficie	de rodami	ento	No.	3	UBICACION	Vista (	General	
	uente sobre el río Purires, ablón de El Guaco	DIA 1	MES AÑO 3 2012	NOTA		de rodamiento resenta desga		MES 3	AÑO 2012	NOTA	Tablón	sobre el río Purires, de El Guaco. ción en bastión de	DIA 22	MES 3	AÑO 2012
No.	4 UBICACION	Vista I	Río	No.	5	UBICACION	Vista	Inferior		No.	6	UBICACION	Vista l	Inferior	
NOTA R	ío Purires.		MES AÑO	NOTA	Losa inferior of drenajes, los tr encuentran osl	le concreto, prese res del lado izqui btruidos	erdo se	MES	AÑO	NOTA	Apoyo	simple.	DIA	MES	AÑO
