Guía Técnica para el **Mantenimiento de Puentes**

**Este documento se encuentra dentro de los productos del
Programa de Evaluación de Estructuras de Puentes**

Grupo de Investigación eBridge

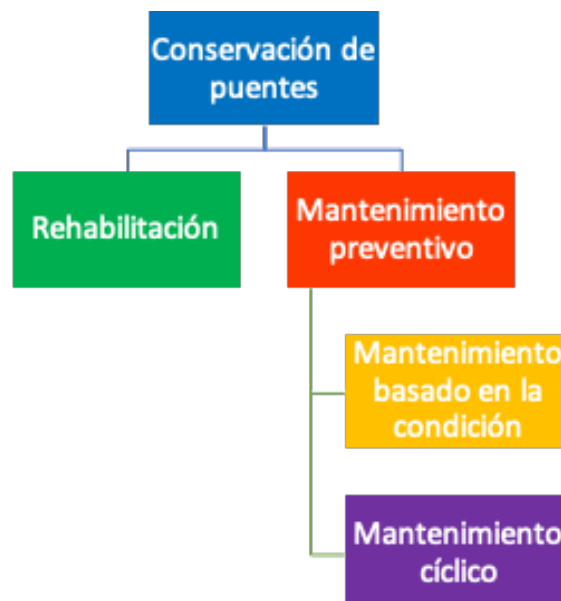
Figura 1. Estructura de un programa de conservación de puentes.

Según la Federal Highway Administration (2018), un programa de conservación de puentes consiste en aplicar procedimientos de mantenimiento para prolongar la vida de servicio de los puentes y retrasar la necesidad de intervenirlos con procedimientos de rehabilitación o reconstrucción. Es decir, los elementos se intervienen cuando sus daños están en una fase leve y, de esta forma, se evitan procedimientos más complejos que resultan mucho más costosos. En la siguiente figura, se puede observar la estructura de un programa de conservación de puentes.

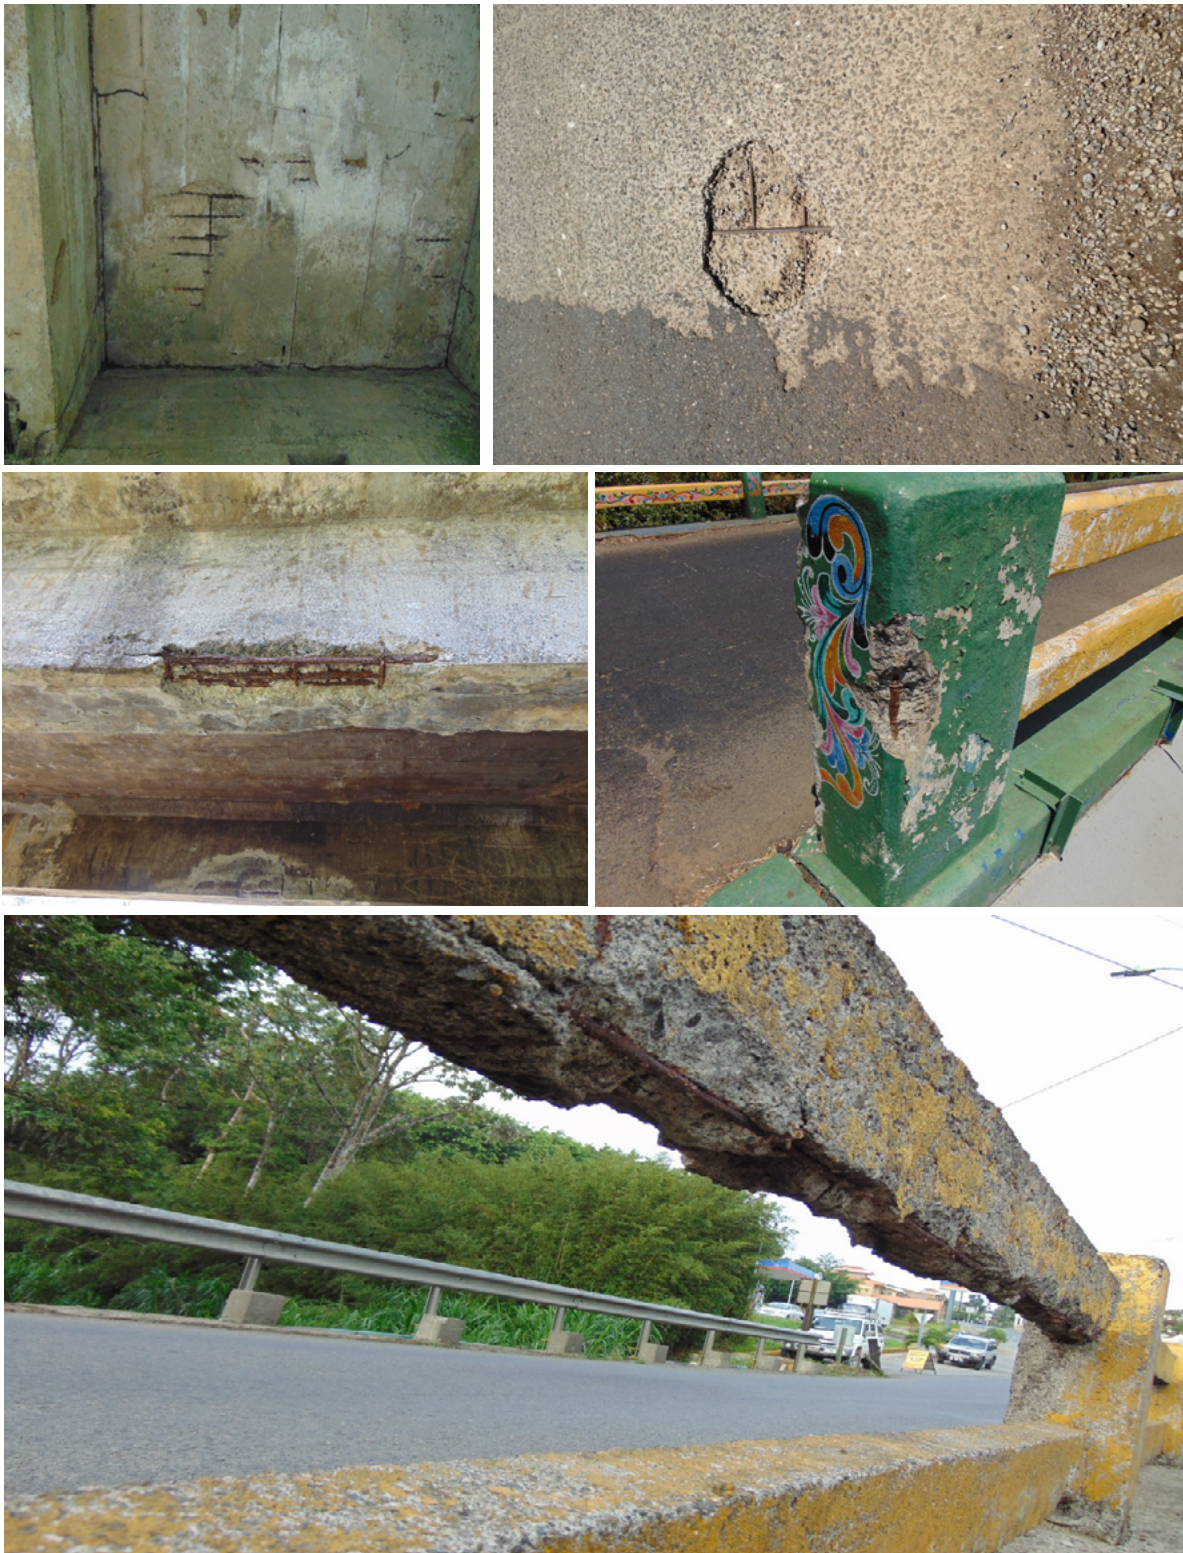
Figura 3. Acero expuesto en diferentes elementos de concreto.
Fuente: PEEP (2018).

En las siguientes imágenes proporcionadas por el PEEP, se puede observar el acero expuesto en los diferentes elementos de concreto.

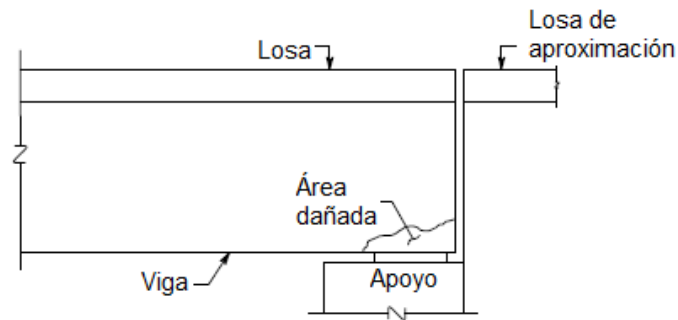
Figura 20. Daño en la viga.

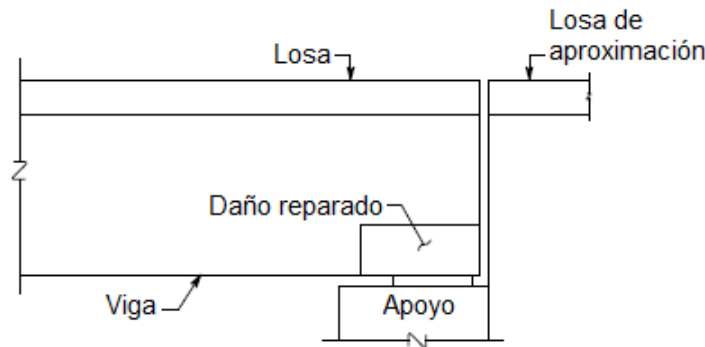
Figura 24. Daño reparado

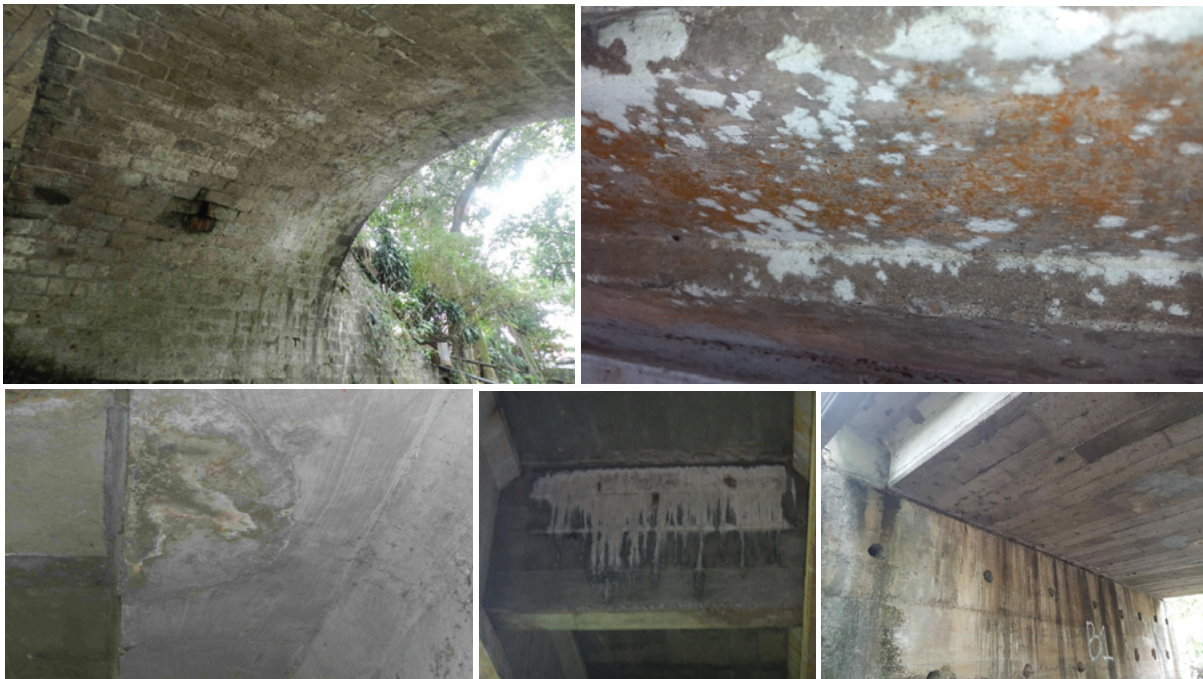
Figura 30. Eflorescencia en diferentes elementos de concreto.

En las siguientes imágenes, proporcionadas por el PEEP, se puede observar la eflorescencia en diferentes elementos de concreto.

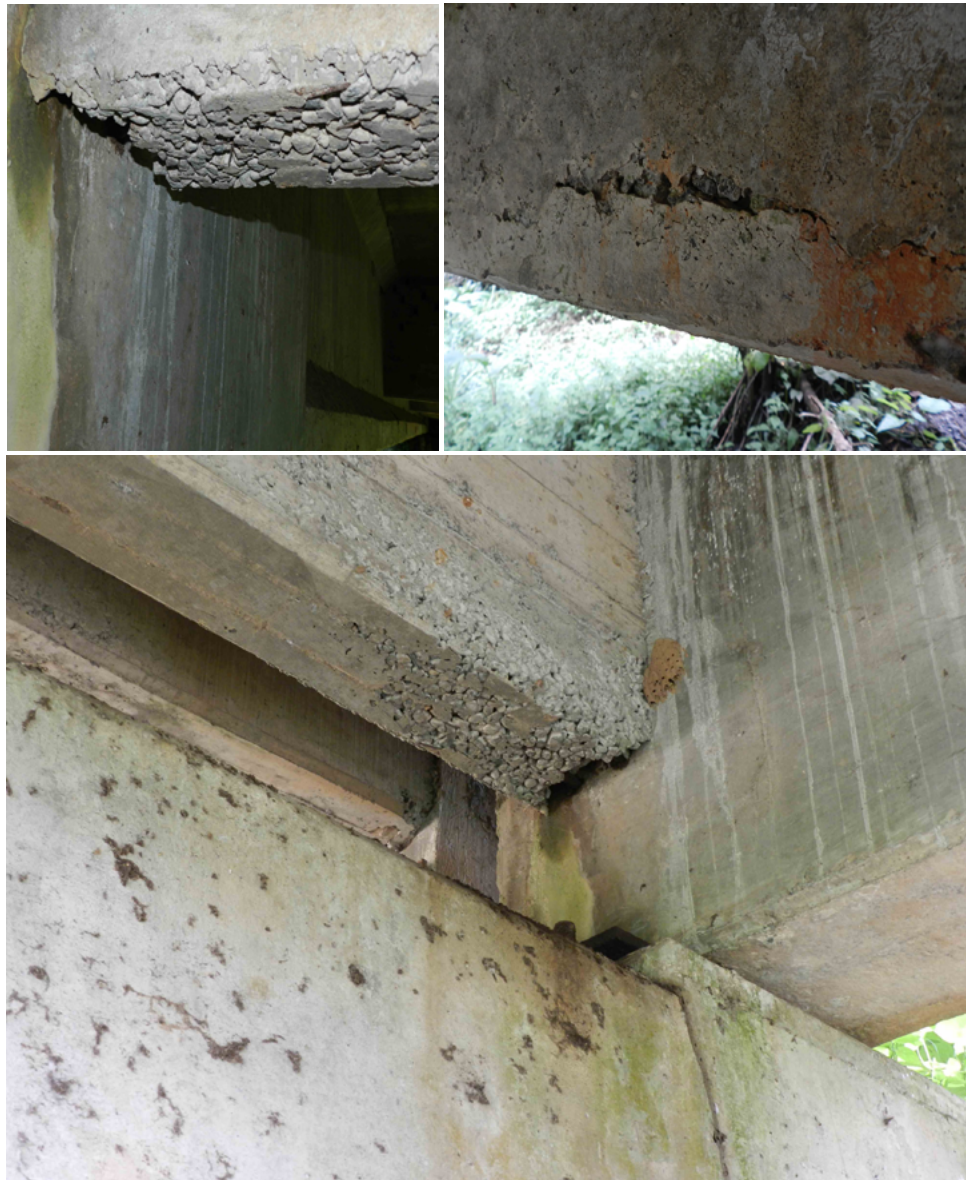
Figura 34. Nidos de piedra en el concreto.

En las siguientes imágenes, proporcionadas por el PEEP, se pueden observar nidos de piedra en diferentes elementos de concreto.

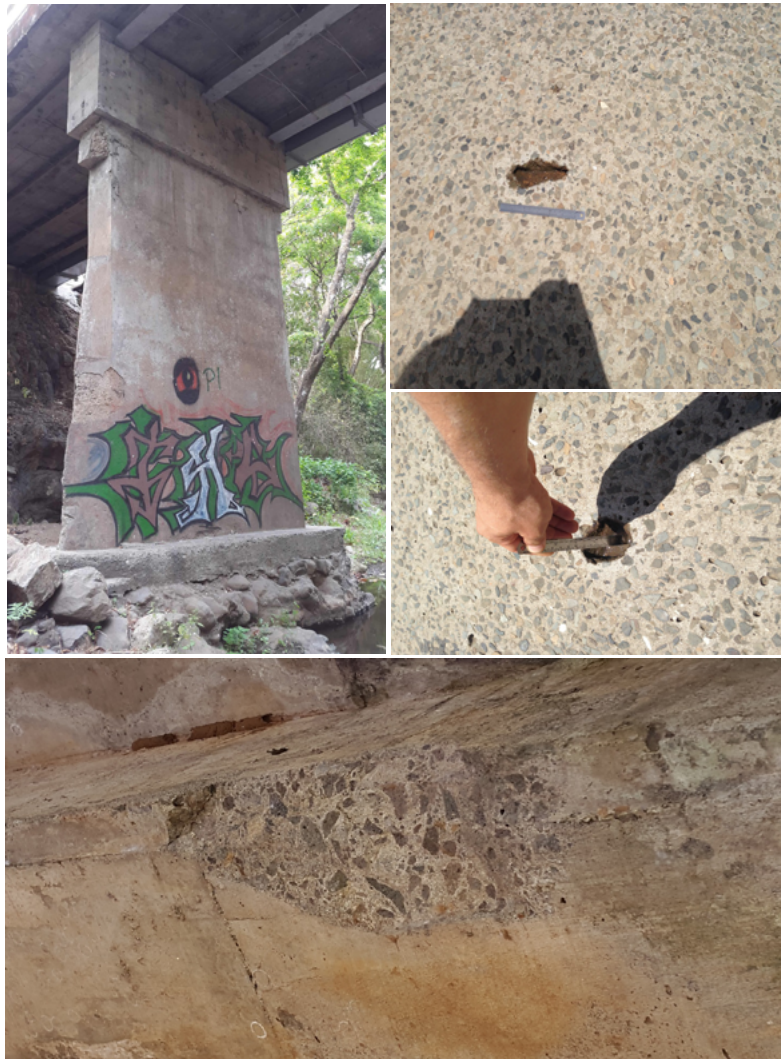
Figura 45. Descascaramiento del concreto.

En las siguientes imágenes, proporcionadas por el PEEP, se puede observar el descascaramiento en diferentes elementos de concreto.

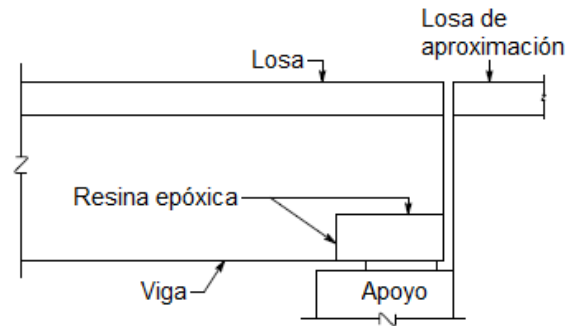
Figura 59. Paso 2.

1. Siguiendo las instrucciones del fabricante, aplicar resina epóxica a la superficie de concreto viejo (la superficie debe estar limpia, sana y firme) para mejorar la adherencia entre el concreto fresco y el concreto endurecido.

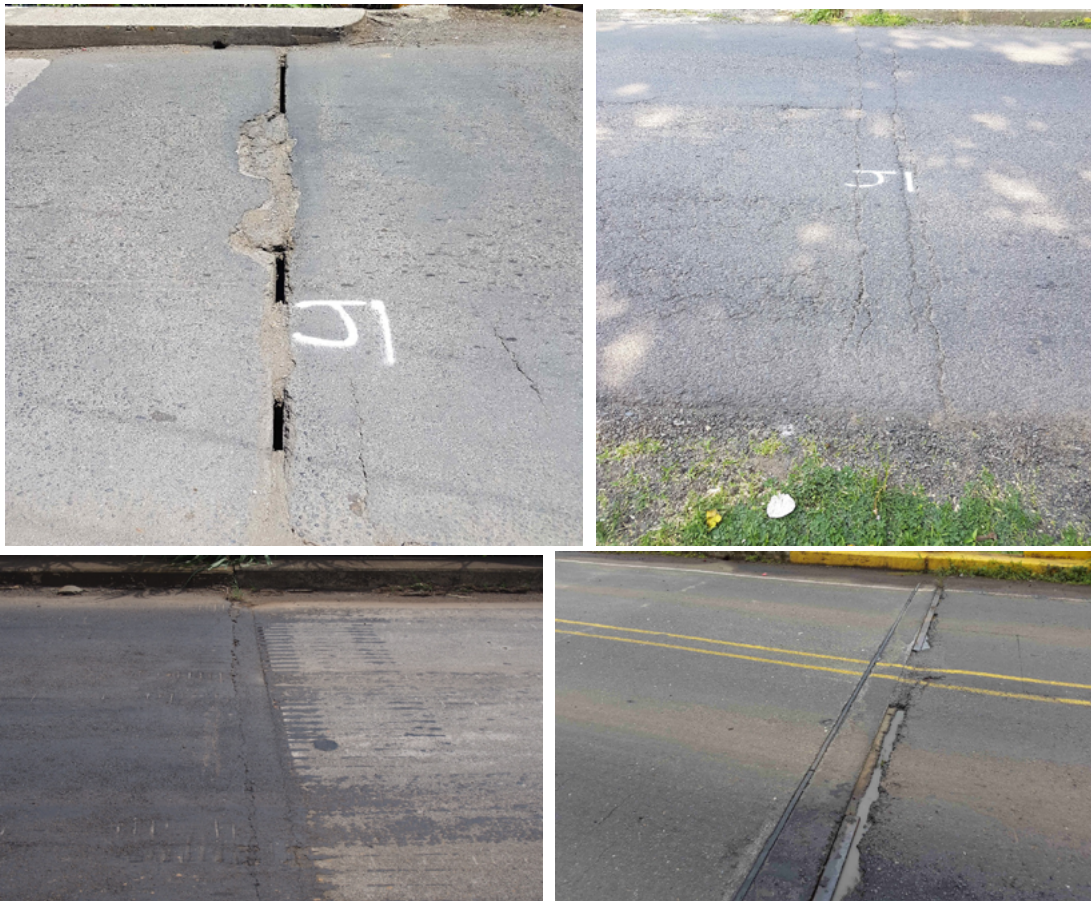
Figura 62. Juntas obstruidas.

En las siguientes imágenes, proporcionadas por el PEEP, se pueden observar juntas obstruidas.

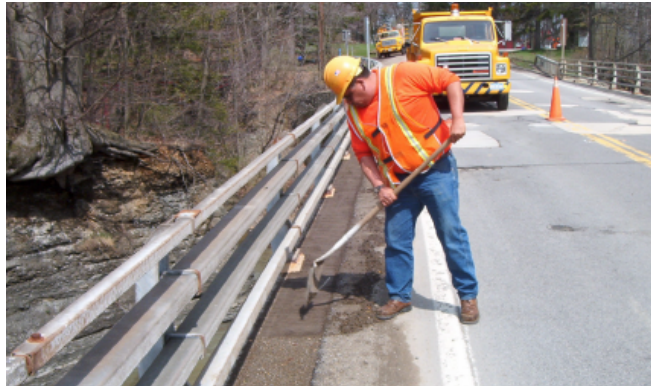
Figura 63. Limpieza manual del puente.

1. Barrer y cepillar las barandas, aceras, calzada, pasarelas peatonales, vigas, zona de los apoyos, juntas de expansión, bastiones, aletones, entre otros, para remover toda la suciedad, basura, escombros, vegetación, aceite, colonias de animales u otros.

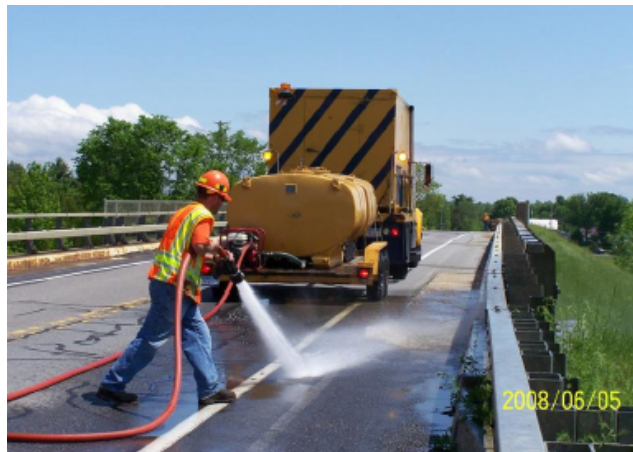
Figura 64. Lavado con agua a presión.

2. Lavar con agua a presión la estructura para eliminar toda la suciedad y agentes extraños restantes, teniendo la precaución de no dañar la pintura. Generalmente se inicia en el punto más alto hacia el punto más bajo de la estructura. También, se deben limpiar los drenajes del puente, asegurándose de que no quede basura, suciedad, escombros u otros, atascados en el ducto.

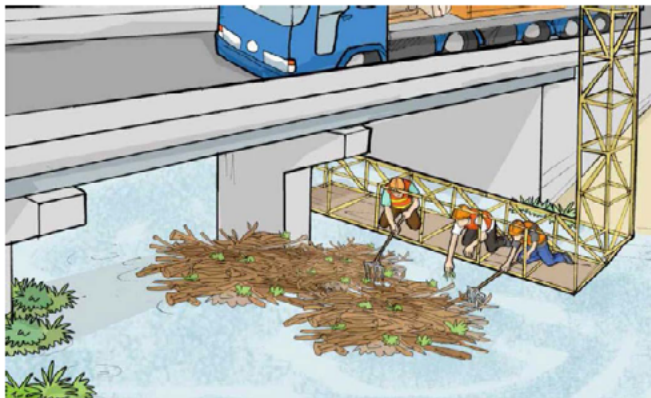
Figura 68. Remoción de ramas de las pilas.

3. Secar y lubricar los apoyos con aceite lubricante o grasa.
4. Remover las ramas, troncos, basura, etc., que se encuentren acumuladas alrededor de las pilas. Esto se puede llevar a cabo mediante equipo mecanizado o un vehículo de inspección.

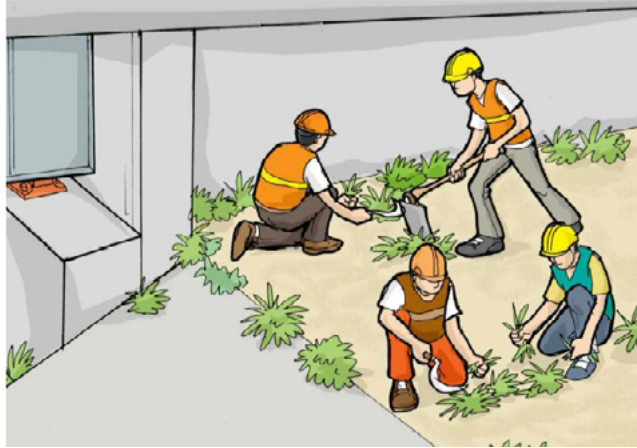
Figura 69. Remoción de la vegetación del derecho de vía.
Fuente: JICA (2014).

5. En caso de necesitar remover la vegetación del derecho de vía, se debe hacer de acuerdo con lo mencionado en la Sección 102 Manejo de la vegetación menor en la zona del derecho de vía y la Sección 103 Manejo de la vegetación mayor en la zona del derecho de vía del MCV-2015.

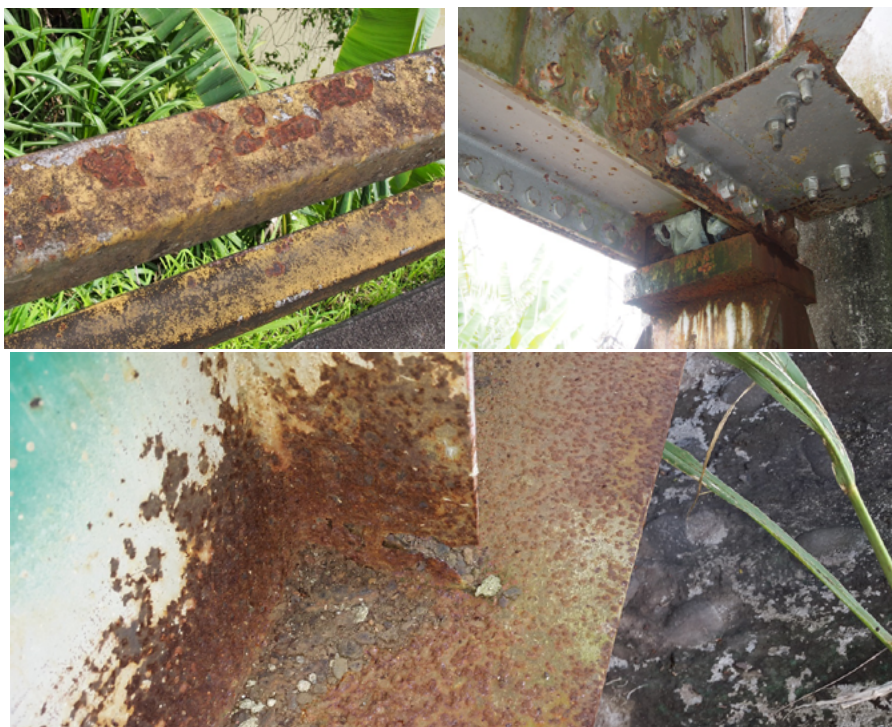
Figura 70. Corrosión en elementos de acero.

En las siguientes imágenes, proporcionadas por el PEEP, se puede observar la corrosión en elementos de acero.

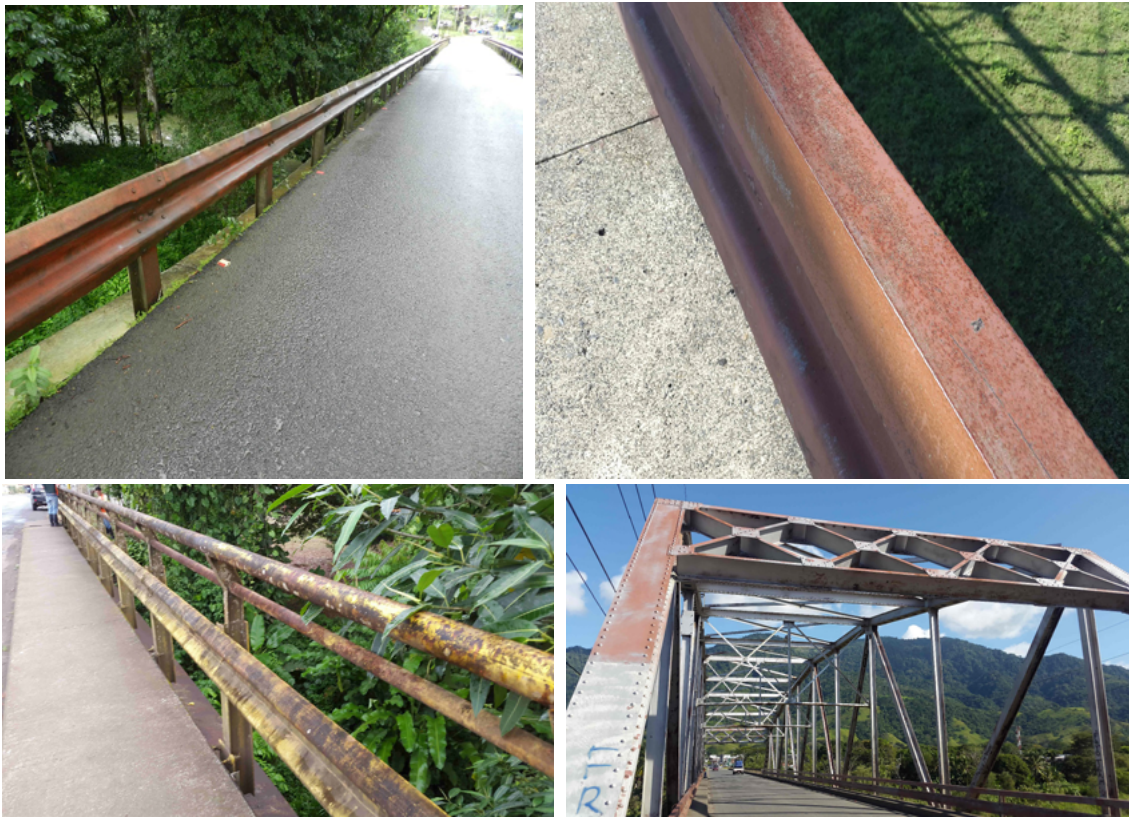
Figura 72. Oxidación en elementos de acero.

En las siguientes imágenes, proporcionadas por el PEEP, se puede observar la oxidación en elementos de acero.

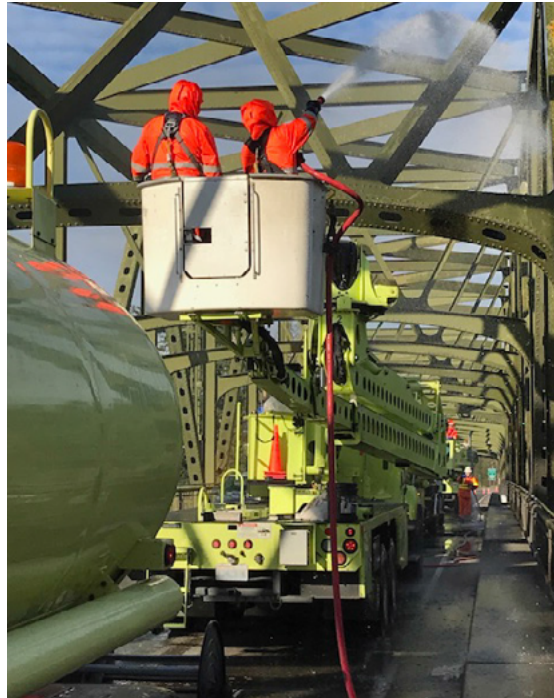
Figura 73. Limpieza de la superficie de acero con agua a presión.
Fuente: Federal Highway Administration (2018).

1. Se debe limpiar toda la superficie de acero a intervenir, eliminando toda la oxidación, suciedad, insectos, vegetación, escombros, aceites o alguna otra sustancia líquida, hasta que la superficie de acero alcance un color mate uniforme. Esto se debe llevar a cabo mediante la utilización de chorro de agua a presión siguiendo las especificaciones de la norma SSPC-SP 12/NACE No 5, de la Steel Structures Painting Council. Es importante saber que a presiones menores de 70 MPa se eliminan los restos de óxidos, suciedad, escombros y picaduras, sin embargo, no se elimina el óxido profundo o corrosión. En este caso para que el acero alcance un color mate uniforme, se necesita utilizar una presión constante de 70 MPa. Es importante mencionar que el MCV-2015 no permite chorros de agua con una presión mayor a 70 MPa.

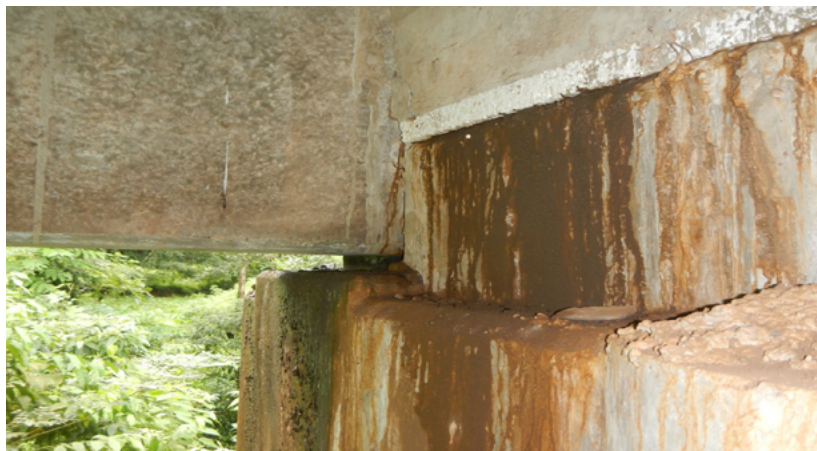
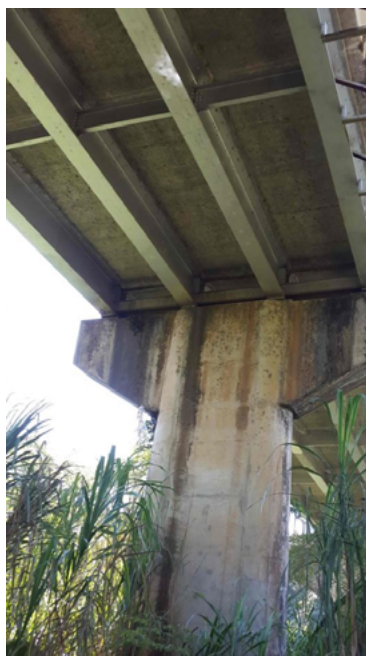
Figura 74. Filtración de agua en juntas.
Fuente: PEEP (2018).

En las siguientes imágenes, proporcionadas por el PEEP, se puede observar la filtración de agua a través de las juntas.

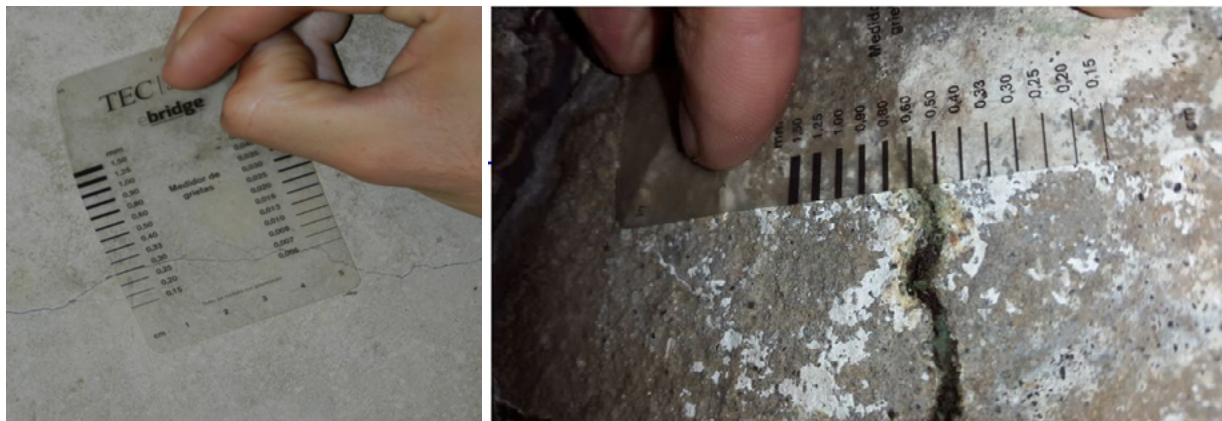
Figura 80. Grietas en una dirección.

En las siguientes imágenes, proporcionadas por el PEEP, se pueden observar grietas en una dirección en elementos de concreto.

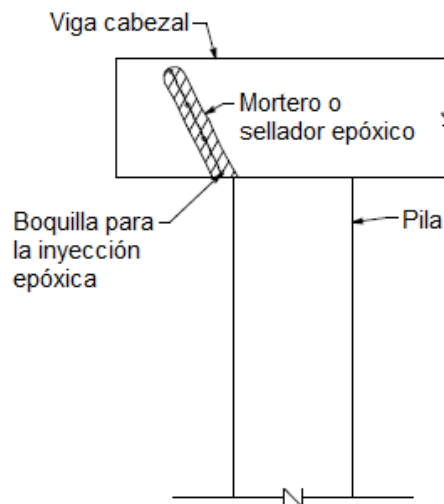
**Figura 83. Paso 2.**

1. Instalar las boquillas para la inyección epóxica de acuerdo con las especificaciones del fabricante.
2. Colocar el mortero o el sellador epóxico (siguiendo las instrucciones del fabricante) en la totalidad del área cortada para sellar la grieta superficialmente y alrededor de las boquillas de inyección. Es importante mencionar que la temperatura de la mezcla de mortero se debe mantener entre 10 °C y 30 °C.
3. Permitir que el mortero o el sellador cure de forma adecuada, siguiendo las instrucciones del fabricante.

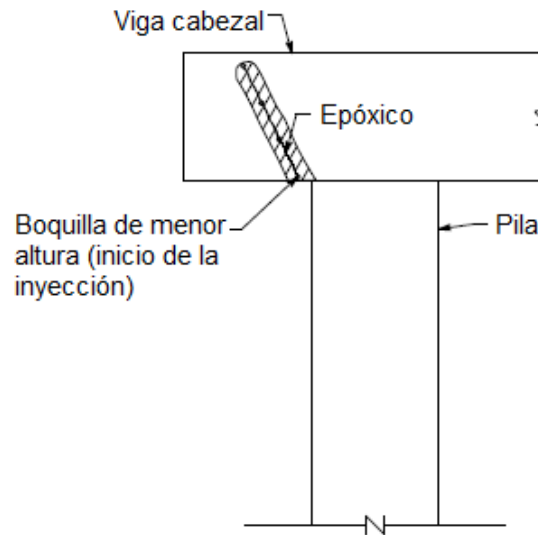
Figura 84. Paso 3.

1. Una vez que el mortero o el sellador haya endurecido, verificar que exista un sistema abierto aplicando aire comprimido en todas las boquillas. Este procedimiento también sirve para expulsar restos de polvo, agua u otro contaminante de las grietas.

2. Preparar e inyectar el adhesivo epóxico de acuerdo con las especificaciones del fabricante. Se debe inyectar a presión constante (entre 276 KPa y 689 KPa) para lograr un completo llenado de la grieta y no incorporar aire en la resina epóxica. La inyección se debe iniciar en la boquilla de menor altura de la grieta y continuar hasta que el adhesivo comience a salir en la boquilla adyacente. Luego, se debe obturar el primer punto de inyección y continuar inyectando en el siguiente, y continuar así sucesivamente hasta haber inyectado en la totalidad de la grieta. En caso de que la grieta sea horizontal, la inyección se debe hacer de extremo a extremo.
3. Remover las boquillas y darle acabado a la superficie con mortero.
4. Limpiar el área de trabajo y trasladar los desechos a depósitos de excedentes autorizados.

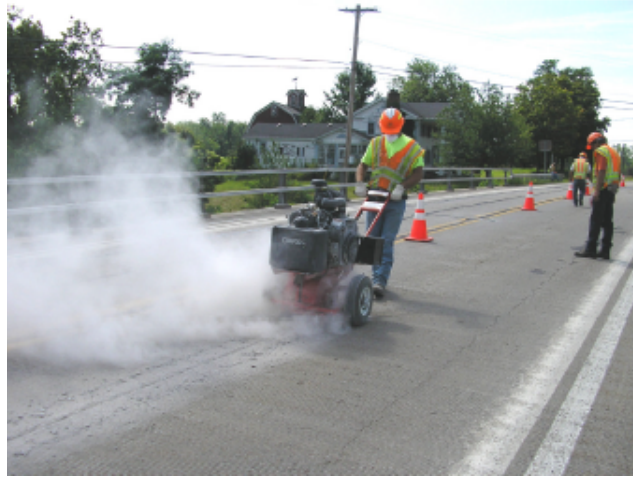
Figura 86. Paso 1.

1. Utilizando una sierra de concreto, realizar un canal a lo largo de la grieta existente, con una misma profundidad que la grieta por sellar. La profundidad mínima de corte son 2 cm.

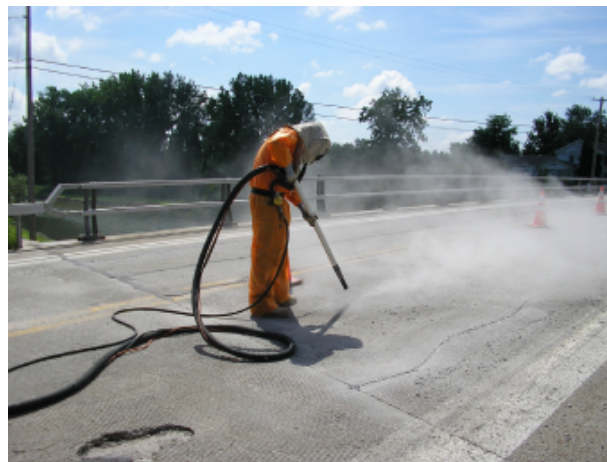
Figura 87. Paso 2.

1. Remover la suciedad y escombros resultantes del corte con sierra.
2. Utilizando chorro de arena, se deben remover las partículas sueltas de las grietas cortadas. Es importante mencionar que la salida del chorro debe ser perpendicular con respecto a la superficie de aplicación y se debe mover constantemente en círculos, para distribuir uniformemente el chorro y mejorar la remoción de residuos.
3. Utilizar aire comprimido para eliminar todo el polvo, suciedad y los escombros de concreto suelto de las grietas.

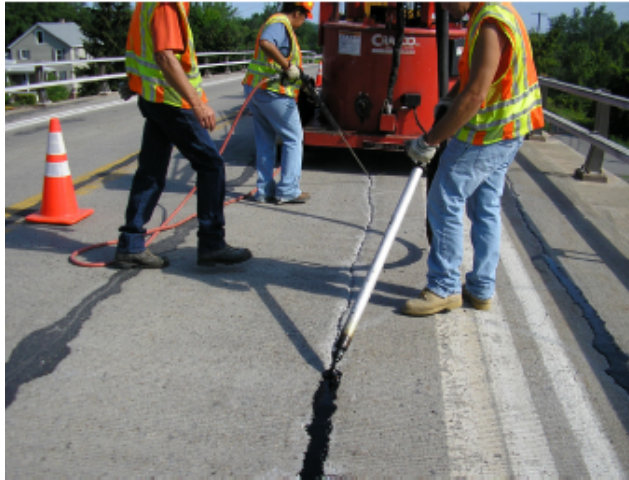
Figura 88. Paso 3.

1. Cuando las grietas se encuentren totalmente limpias, se puede aplicar el sellador asfáltico de grietas en caliente, de acuerdo con lo mencionado en la norma ASTM D 6690.

2. Se debe limpiar el área de trabajo y trasladar los desechos a depósitos de excedentes autorizados.
3. Permitir que el sellador alcance la resistencia inicial antes de abrir el paso al tránsito.

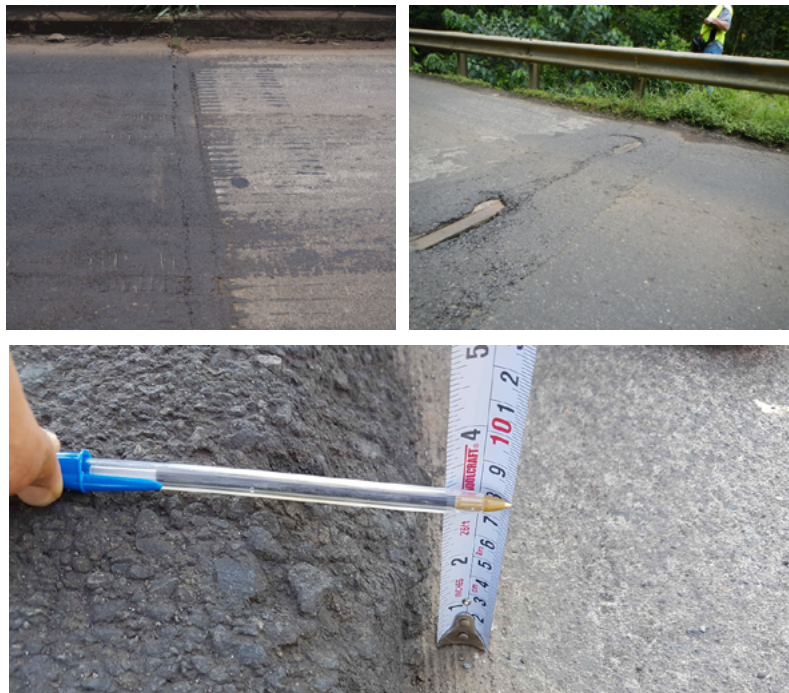
Figura 90. Sobrecapas de pavimento.

En las siguientes imágenes, proporcionadas por el PEEP, se pueden observar sobrecapas de pavimento en las superficies de ruedo.

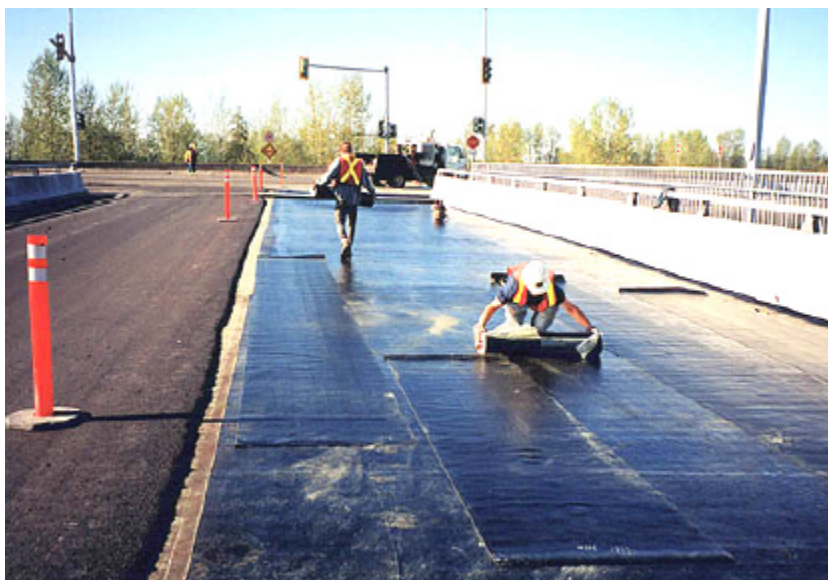
Figura 91. Paso 2.

1. Antes de colocar la nueva superficie de riego, se debe impermeabilizar la losa mediante la colocación de una membrana. Esto se debe hacer según lo estipulado en Sección 559.) Impermeabilización (agua), CR-2010.

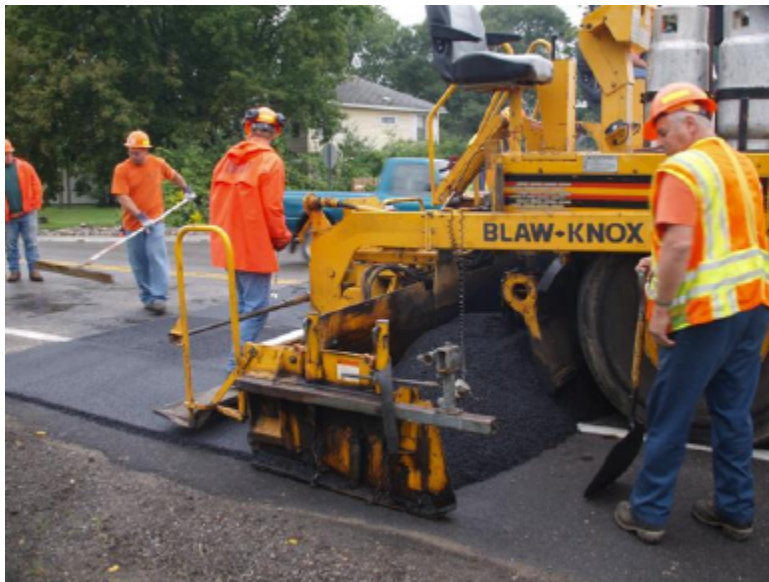
Figura 92. Paso 3.

1. Se debe recubrir la superficie del área demolida con un riego de liga de acuerdo con lo mencionado en la Sección 414.) Riego de liga asfáltica (*tack coat*), del CR-2010. Para esto se deben utilizar aspersores de emulsión asfáltica que permitan esparcir la liga uniformemente. Antes de aplicar el recubrimiento se debe verificar que la superficie se encuentre seca y a una temperatura mayor de 10 °C.

2. Colocar la mezcla asfáltica. Se debe extender y nivelar mediante el uso de rastrillos de manera que sobresalga aproximadamente 6 mm sobre el pavimento circundante. La colocación de la mezcla asfáltica también se puede llevar a cabo mediante el uso de una pavimentadora.
3. Posteriormente, se debe realizar la compactación mediante un rodillo neumático o liso que tenga un peso compatible con la capacidad soportante de la estructura de paso. El desnivel máximo tolerable entre la superficie reparada y el pavimento circundante es de 3 mm. Antes de iniciar la compactación, se debe verificar que la temperatura de la mezcla colocada no sea inferior a 110 °C, ni menor a 80 °C al finalizarla.
4. Por último se debe, limpiar el área de trabajo y trasladar los desechos a depósitos de excedentes autorizados.

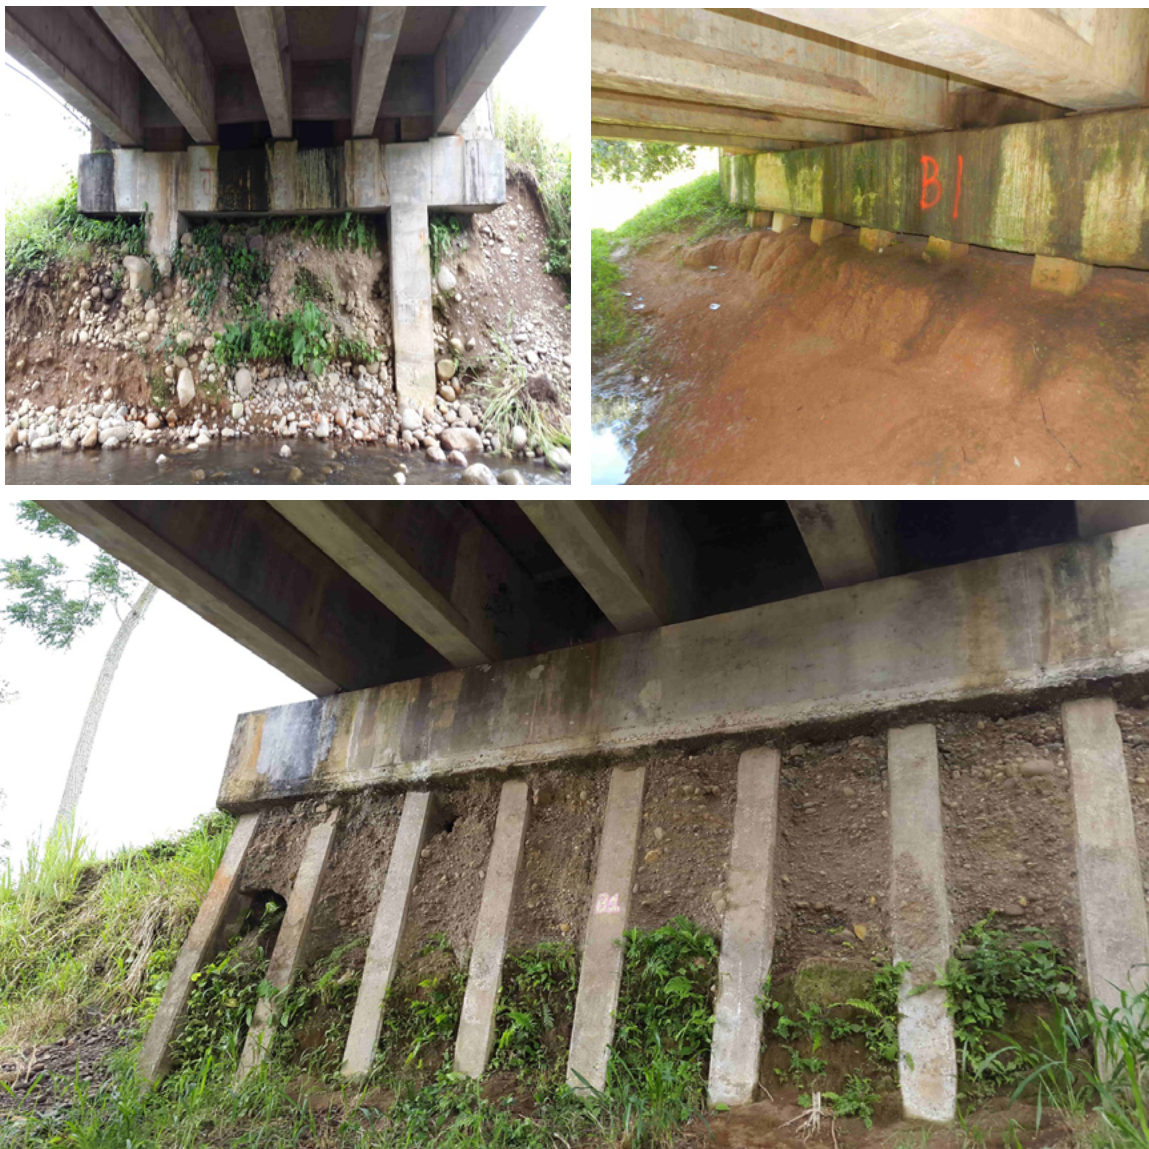
Figura 93. Socavación en bastiones.
Fuente: PEEP (2018).

En las siguientes imágenes, proporcionadas por el PEEP, se puede observar la socavación en bastiones.

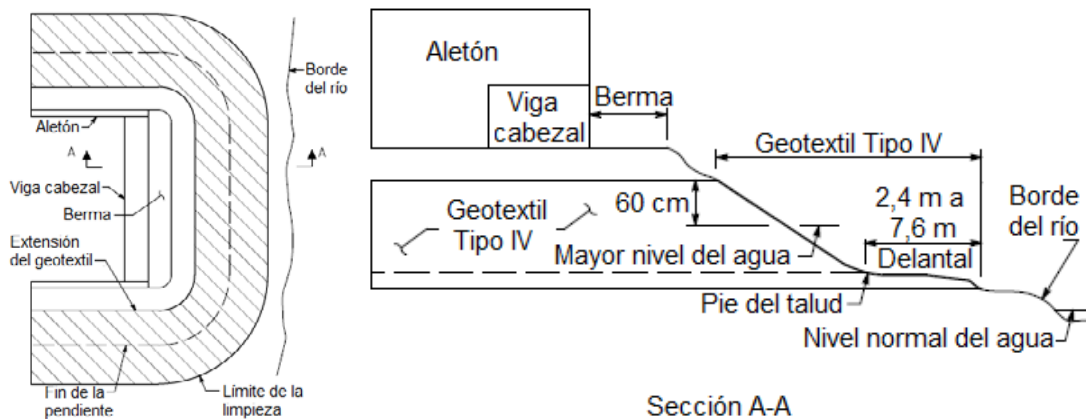
2. Colocar el geotextil de forma que, los extremos y los lados de los paños adyacentes, se traslapen como mínimo 30 cm, sino se deben coser las uniones del geotextil de acuerdo con las recomendaciones del fabricante. Se deben usar pines para mantener en sitio los paños de geotextil, el espaciamiento de dichos pines a lo largo de los traslapes debe ser de 1 m de centro a centro. Es importante mencionar de que en caso que se rompa el geotextil, se puede remover y reemplazar (con el mismo tipo de geotextil) la parte dañada, traslapando el nuevo geotextil al menos 1 metro más allá de la zona afectada.

3. También se debe mencionar que el geotextil se debe colocar en toda la altura del talud y sino como mínimo 60 cm por encima del mayor nivel del agua (nivel del agua durante las crecidas). Además, en el pie del talud se debe colocar un delantal de geotextil con una extensión mínima de 2,4 m y máxima de 7,6 m. El geotextil no se debe extender más allá del borde del río.

Figura 95. Paso 1.

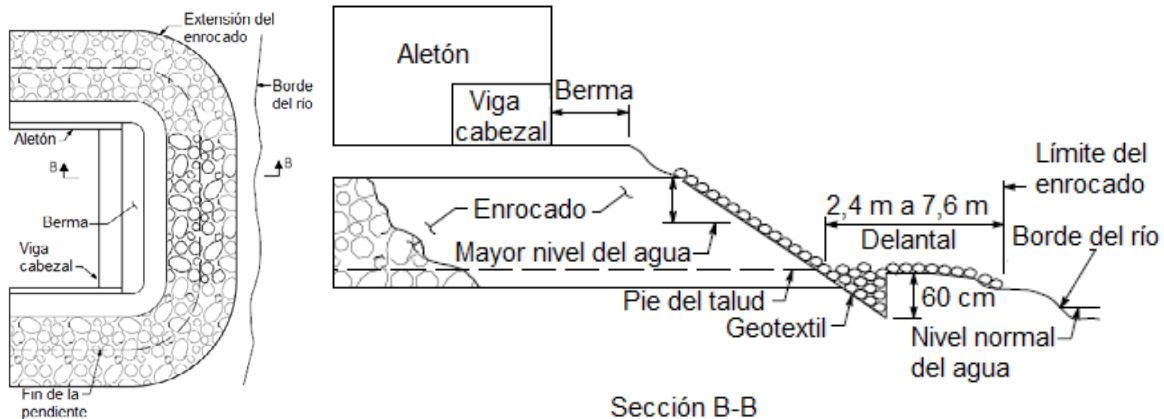
4. En caso de tratarse de un enrocado con mortero, las rocas se deben humeder con agua exhaustivamente, lavando el exceso de finos existentes de la parte inferior del enrocado. El mortero se debe colocar de forma que se evite su segregación y todos los vacíos se deben llenar sin mover o desplazar las rocas. No se debe colocar más de 1,5 m en cada capa de enrocado con mortero y se debe curar durante 3 días antes de continuar con la siguiente capa de enrocado con mortero. Es importante mencionar que se deben dejar "lloraderas" en el enrocado para permitir el drenaje del agua. Cuando se haya concluido de colocar el mortero, este se debe curar durante 3 días y se debe proteger de las temperaturas altas extremas durante por lo menos 7 días después de concluida la colocación.

Figura 96. Paso 2.

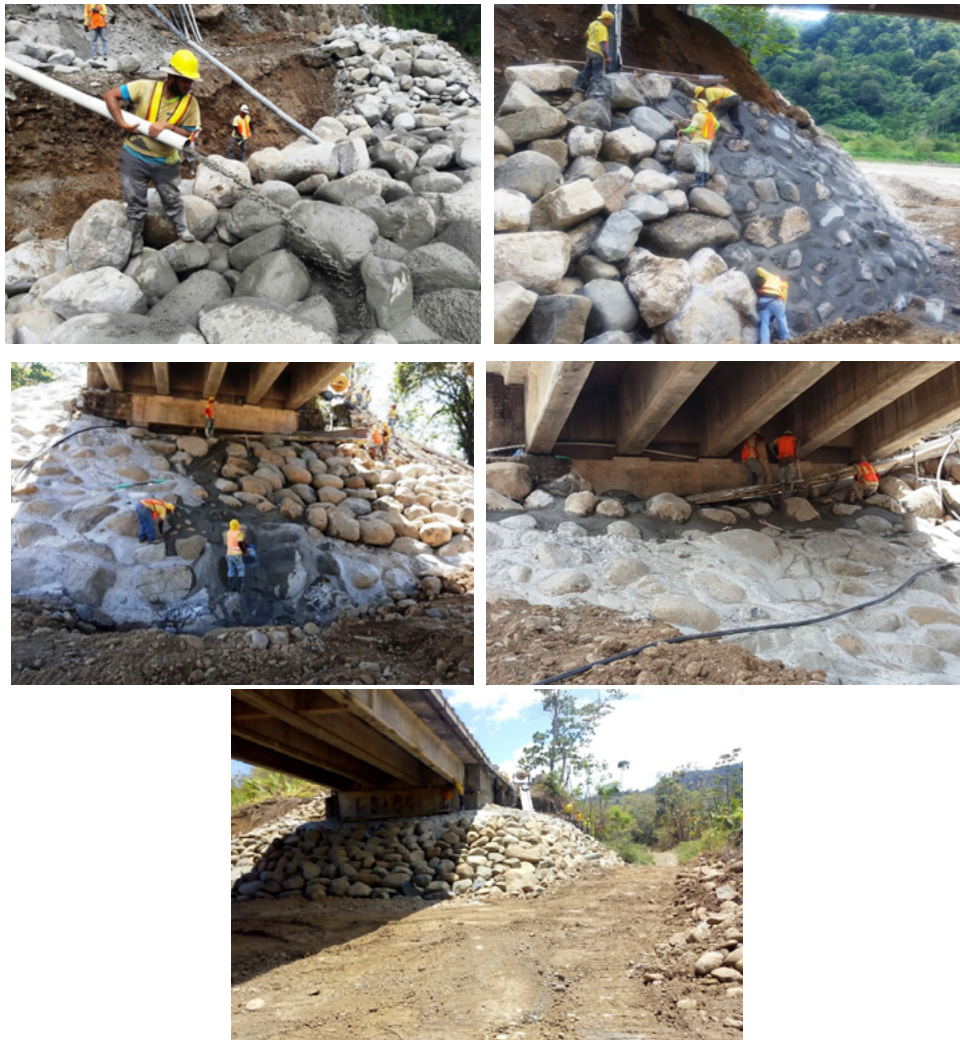
Figura 98. Enrocado (escolleras).

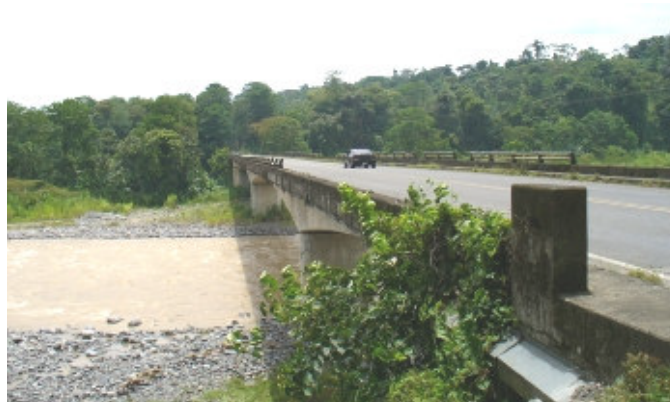
En la siguiente imagen, se puede observar el faltante de elementos en una baranda de concreto.

Figura 99. Faltante de baranda de concreto.

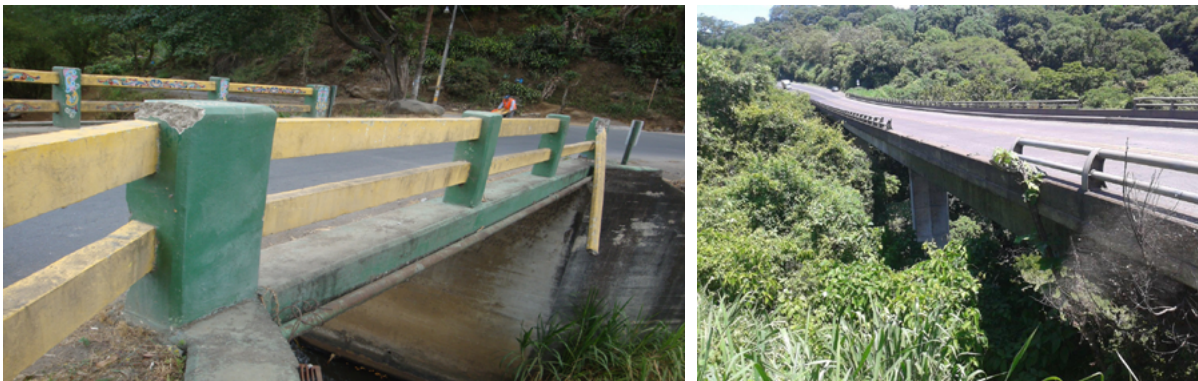
Figura 100. Faltante de baranda de concreto.

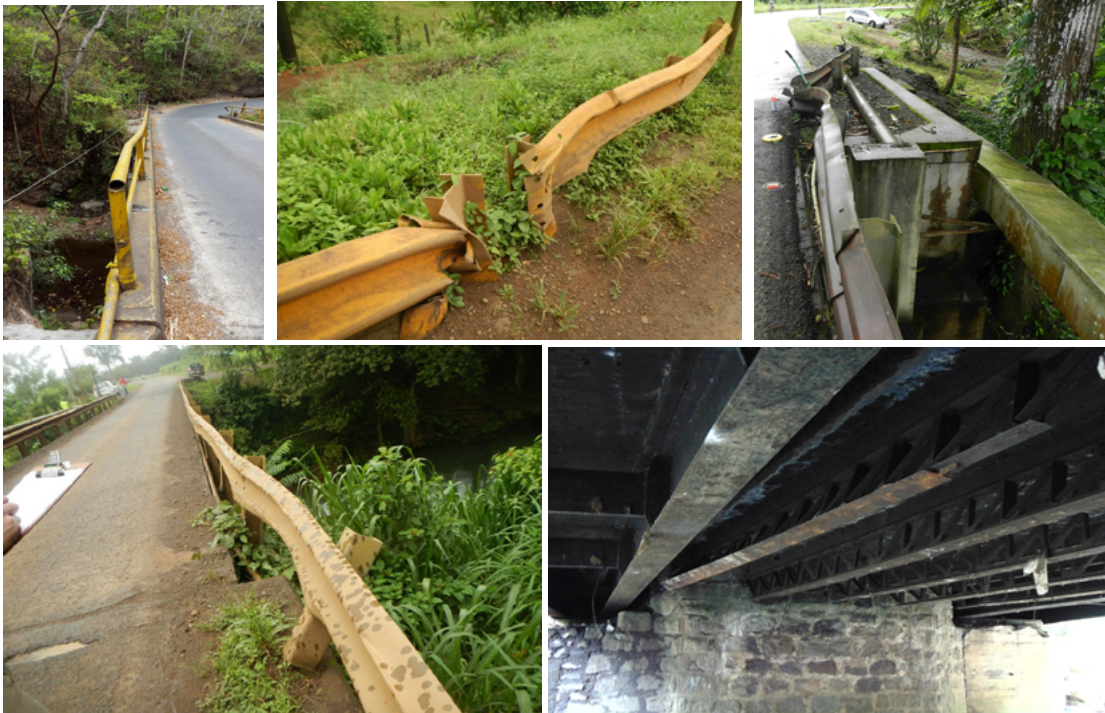
En las siguientes imágenes, proporcionadas por el PEEP, se puede observar la deformación en barandas y en la viga principal de acero.

Figura 107. Deformación en barandas y viga principal de acero.
Fuente: PEEP (2018).

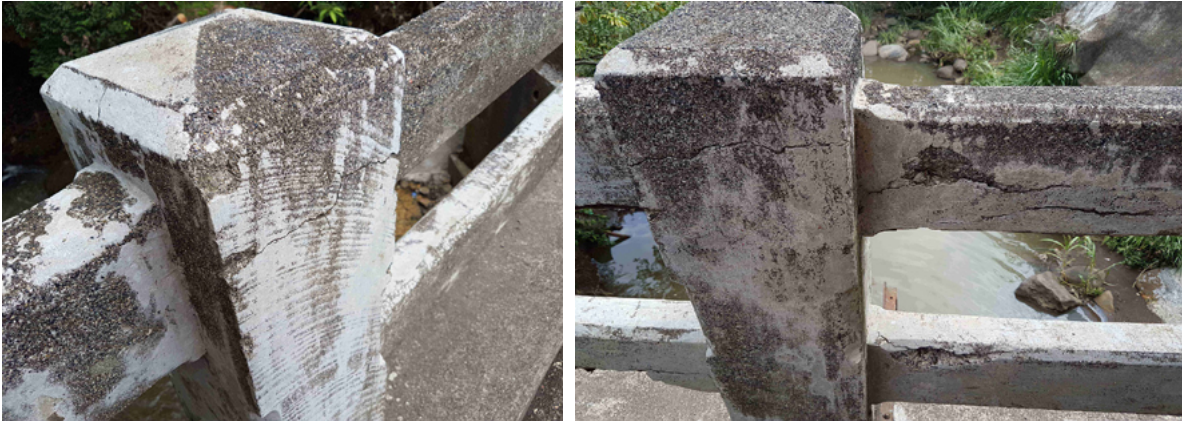
En las siguientes imágenes, proporcionadas por el PEEP, se puede observar el agrietamiento de las barandas de concreto.

Figura 108. Agrietamiento en barandas de concreto.
Fuente: PEEP (2018).

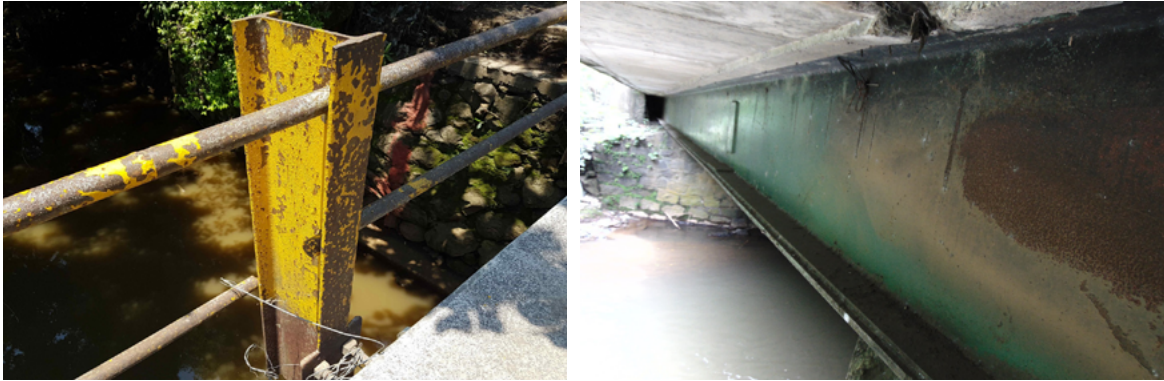
En las siguientes imágenes, proporcionadas por el PEEP, se puede observar el descascaramiento de la pintura en elementos de acero.

Figura 109. Descascaramiento de la pintura en elementos de acero.
