Guía Técnica para el **Mantenimiento de Puentes**

**Este documento se encuentra dentro de los productos del
Programa de Evaluación de Estructuras de Puentes**

Grupo de Investigación eBridge

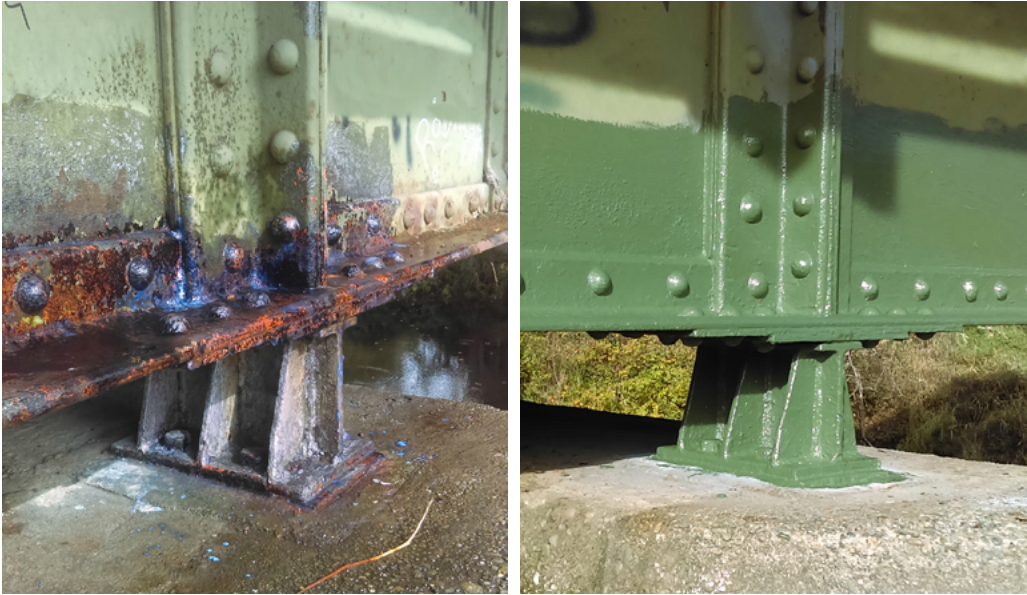
Figura 110. Daño antes y después de la reparación de la pintura.
Fuente: Federal Highway Administration (2018).

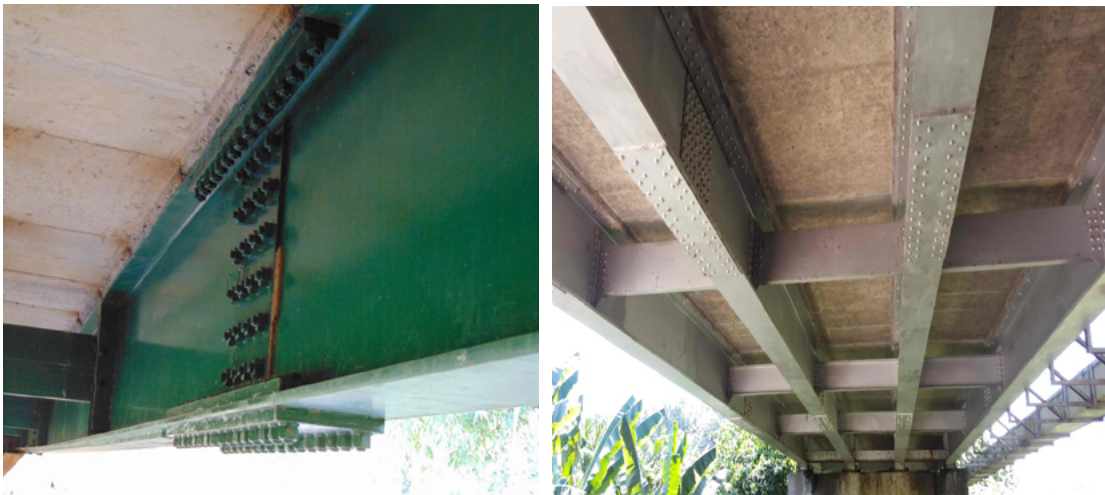
Figura 111. Recuperación de la pintura en elementos de acero.
Fuente: PEEP (2018).

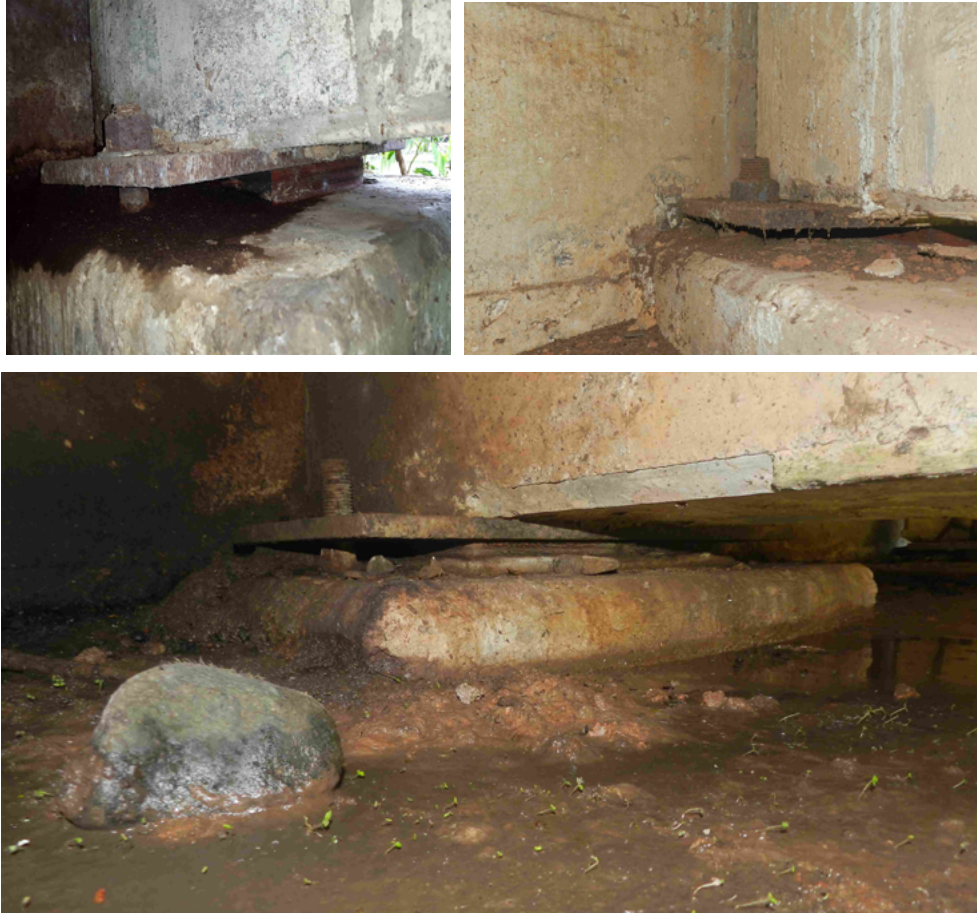
En las siguientes imágenes, proporcionadas por el PEEP, se pueden observar apoyos deteriorados que requieren ser reemplazados.

Figura 112. Apoyos deteriorados.
Fuente: PEEP (2018).

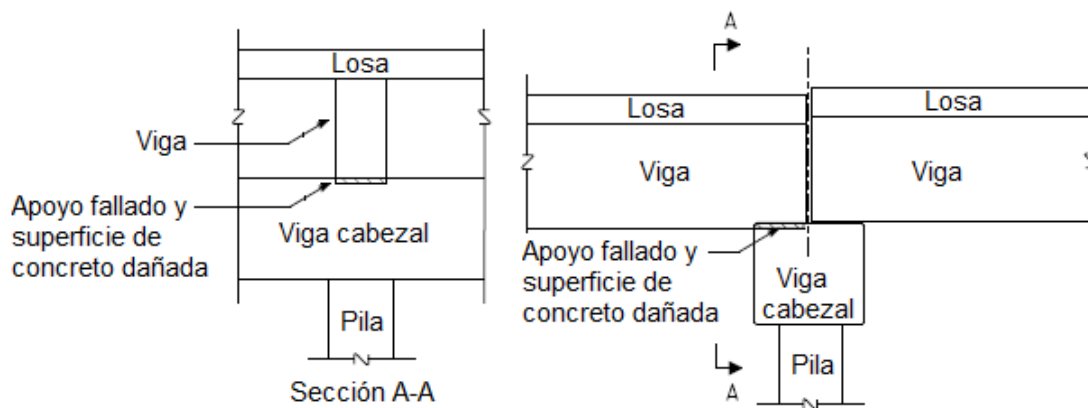
Figura 113. Apoyo fallado.

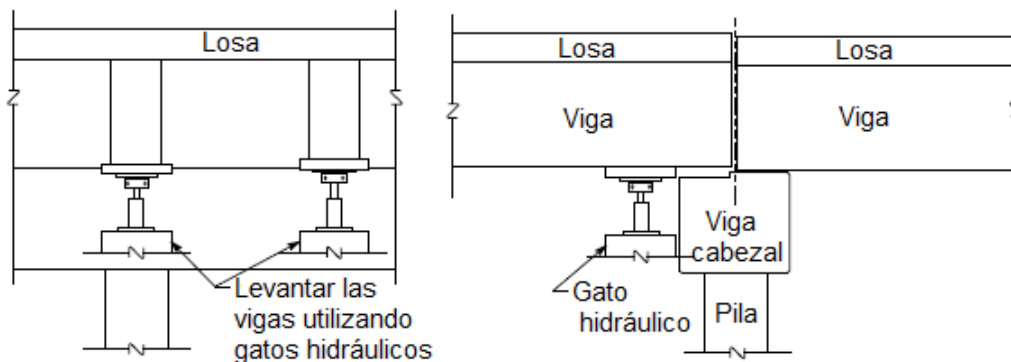
4. Realizar el retiro de los dispositivos de apoyo deteriorados, mediante el uso del esmeril angular y las herramientas manuales. En caso de que dichos apoyos se encuentren fijados a las bases, en la instalación de los nuevos dispositivos se debe proveer otro mecanismo de fijación como el uso de adhesivos epóxicos.

5. Remover todo el concreto suelto, suciedad y escombros del área de apoyo.
6. Enrasar y pulir a los niveles necesarios las bases donde se colocarán los nuevos dispositivos de apoyo. Se debe garantizar su perfecta horizontalidad mediante el uso de un nivel para asegurar un asiento uniforme de los nuevos dispositivos y por ende, del tablero.

Figura 114. Paso 1.

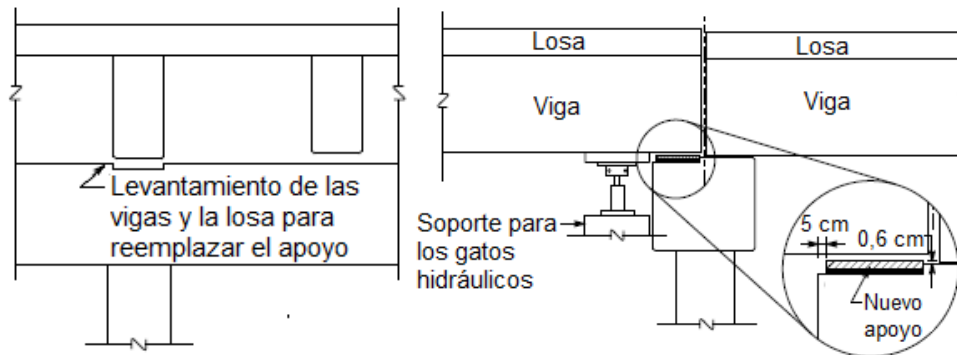
mínima de 5 cm de los bordes del área de apoyo y deben separar al menos 0,6 cm (6 mm) las vigas de la viga cabezal (ver detalle en la siguiente figura).

- En la siguiente figura se observa el caso de un apoyo de neopreno. El grosor del neopreno debe ser al menos de 1,3 cm (1/2") y añadido a esto se deben colocar los platos de apoyo.

Figura 115. Paso 2.

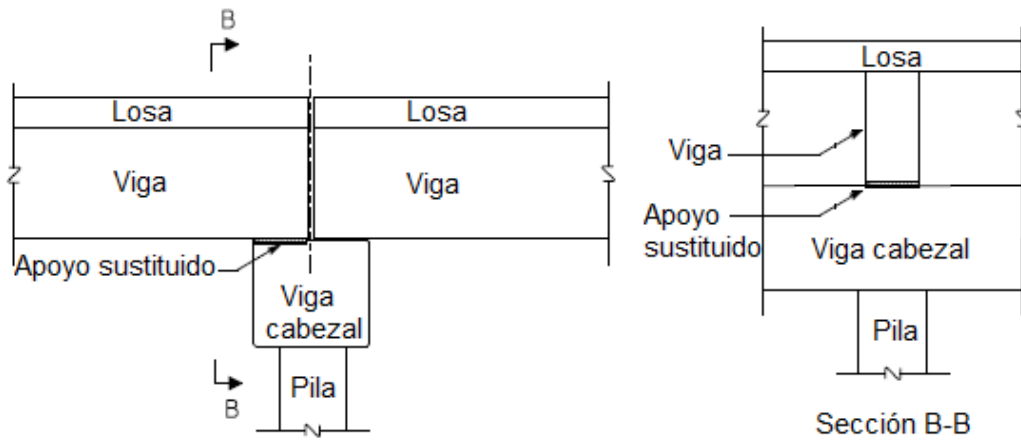
Figura 117. Daño reparado.

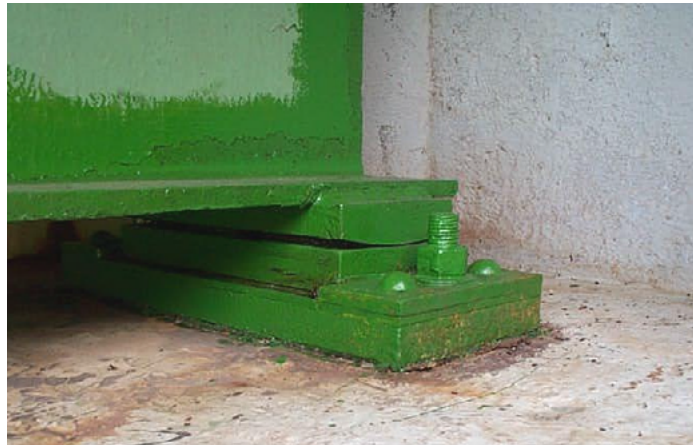
Figura 118. Apoyo reemplazado o sustituido.

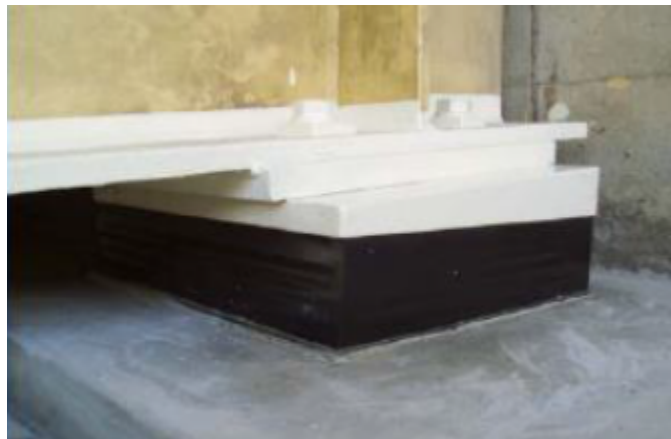
Figura 119. Apoyo reemplazado o sustituido.
