# INVENTARIO DE EDIFICACIONES DE ARQUITECTURA CARIBEÑA COSTARRICENSE EN LA CIUDAD DE LIMÓN

Conservación de la arquitectura caribeña costarricense a partir de la aplicación de técnicas de avanzada para el estudio de agentes causantes de lesiones en las edificaciones

Instituto Tecnológico de Costa Rica

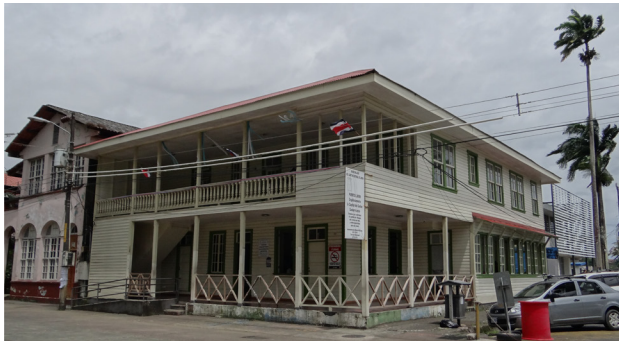
Registro: AAA-01-01-01

Edificio de la Antigua Capitanía de Puerto Limón, ubicada al costado norte del Parque Vargas, frente a la costa Caribe.

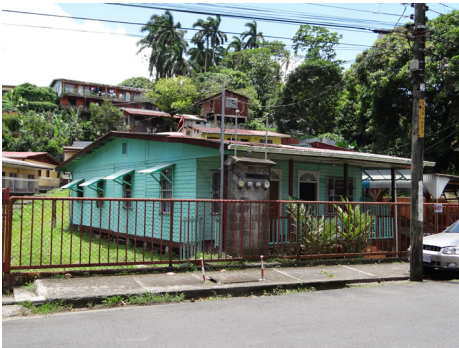
Registro: B - 02- 01- 01

Vista desde la calle principal

Escalerilla de acceso con cuatro peldaños

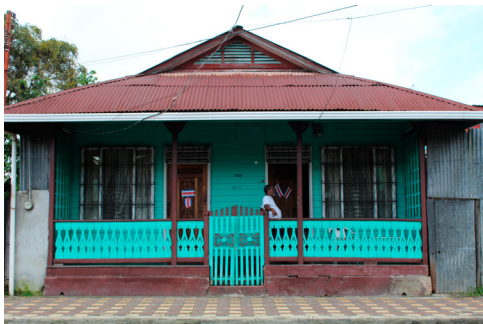
Registro: EE - 01 - 01 - 01

Descripción: Fachada principal

Declaratoria patrimonial: Cubierta a cuatro aguas con dos vertientes en el nivel inferior.  
Escalera de acceso con dos peldaños.  
La vivienda posee un área verde lateral derecho angosta y una posterior

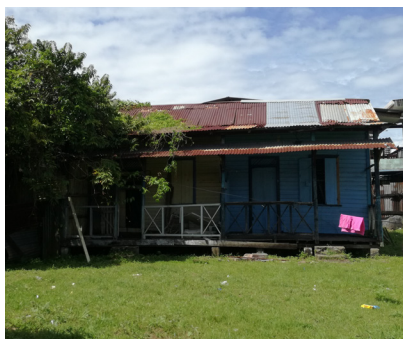
Registro: FF -01 -02 -01

Fachada principal de vivienda

Escalerilla de acceso con dos peldaños

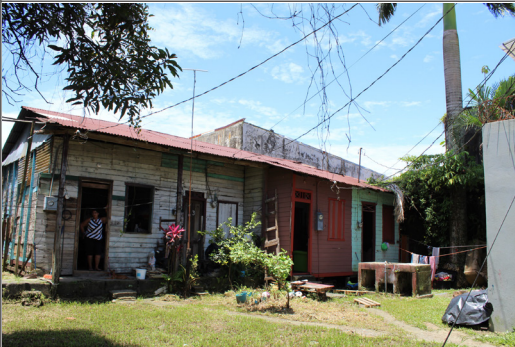
Registro: MM - 01 - 02 - 01

Descripción:  
 Fachada principal vivienda unifamiliar

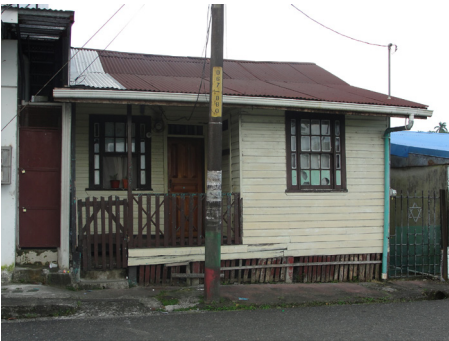
Registro: P - 02 - 01 - 01

Descripción:  
Vista de la fachada principal

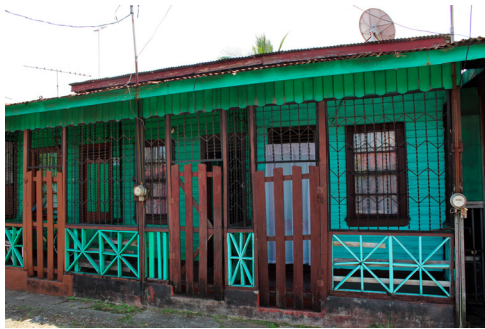
Registro: P - 02 - 02 - 01

Descripción: Vista de la fachada principal

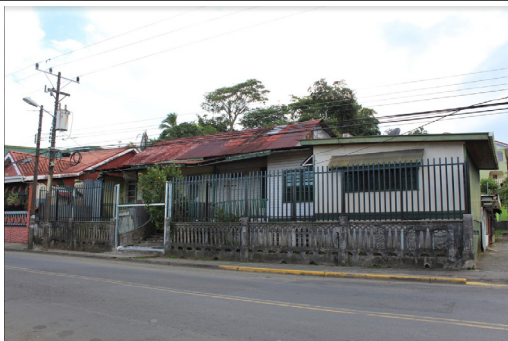
Registro: SS - 02 - 01 - 01

Descripción: Vista de la fachada principal y del contexto inmediato de la vivienda

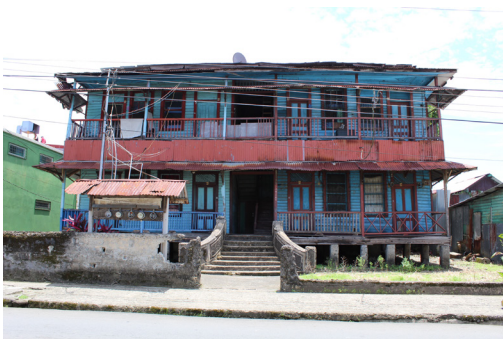
Registro: TT -01 -01 -01

Descripción: Vista de la fachada de la vivienda

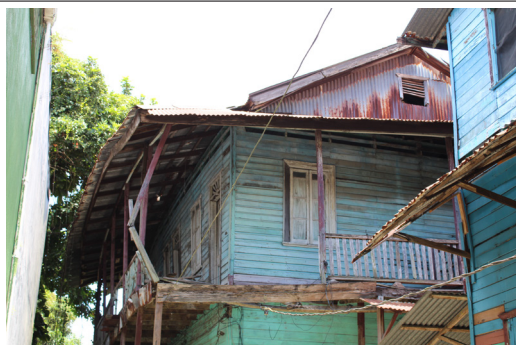
Registro: TT - 01 - 02 - 01

Descripción: Vista de uno de los costados de la vivienda

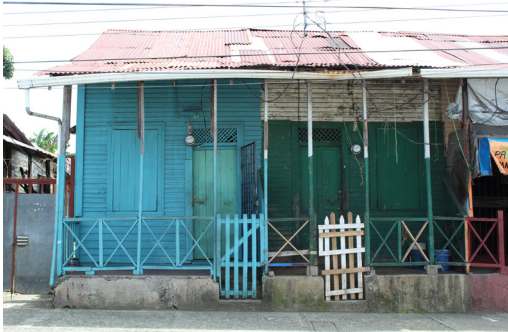
Registro: TT -02-02-01

Descripción: Vista de la fachada principal

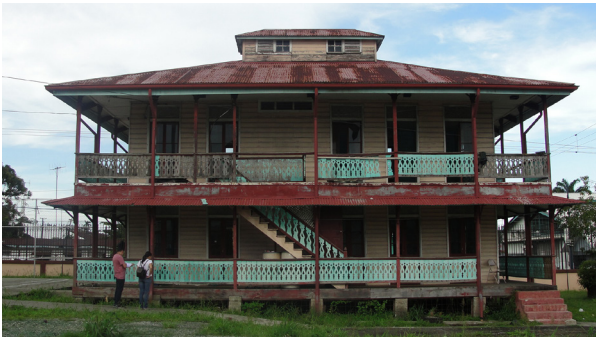
Registro: W -01 -01 -01

Descripción: Vista de la fachada principal
