Análisis técnico-económico de las actividades de bacheo para la conservación Vial en Costa Rica

The project is divided in three principal parts: the first consists to determinate the damages on pavement surface (rigid or flexible). The second is an economic analysis for the use of new materials, and the last is about technical comparison of actual patching activities used.

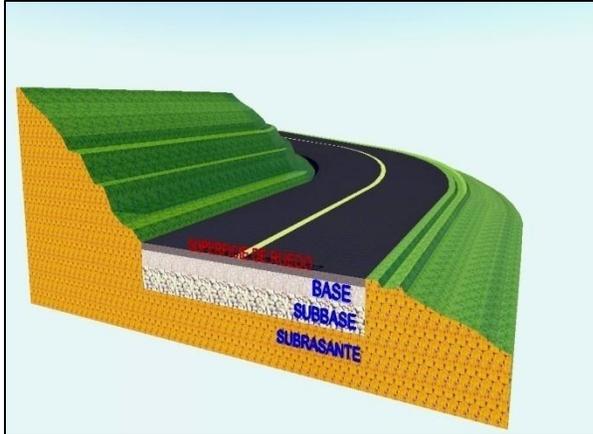
Figura 3. Estructura pavimento flexible (Autor, 2012).

Están constituidos por capas en donde los materiales presentan una resistencia a la deformación que decrece conforme la profundidad, esto sucede con la finalidad de mantener una función homogénea en todas las capas que componen el pavimento, como se observa en la figura 3. (Adaptado Bañón y Baviá, 2000).

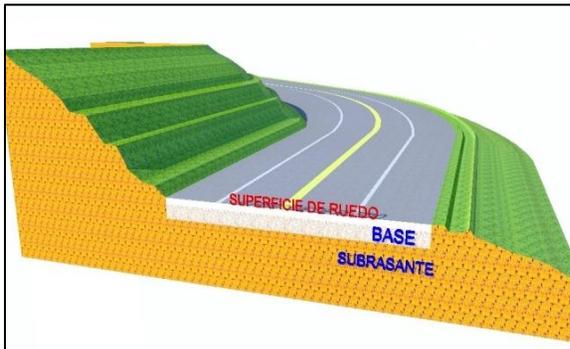
Figura 4. Estructura pavimento rígido (Autor, 2012)

Se conforman de una losa de concreto apoyada sobre capas, algunas de estas estabilizadas. Debido a la rigidez que se presenta en la superficie de rodadura, no requiere capas con elevada capacidad de soporte, pero sí es necesario brindar un apoyo continuo que no permita la desestabilización (Adaptado Bañón y Baviá, 2000). Ver figura 4.

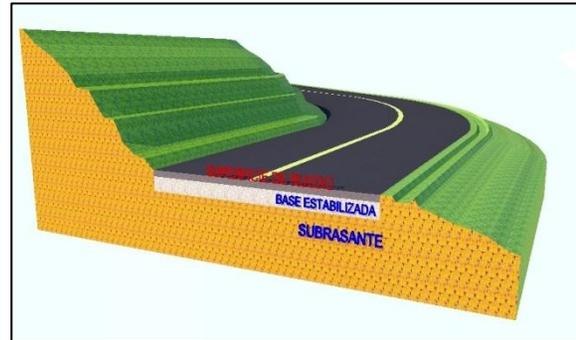
Figura 5. Estructura pavimento semi-rígido (Autor, 2012)

Este tipo de pavimentos surge debido al aumento de las cargas, y son producto de la estabilización de las capas inferiores con cemento o bien el aumento de espesores de la capa de rodadura, como se muestra en la figura 5. Se permite que el pavimento tenga una mayor rigidez y un comportamiento estructuralmente diferente, debido al aumento de la capacidad soportante de las capas que aumenta con la profundidad. (Adaptado Bañón y Baviá, 2000)

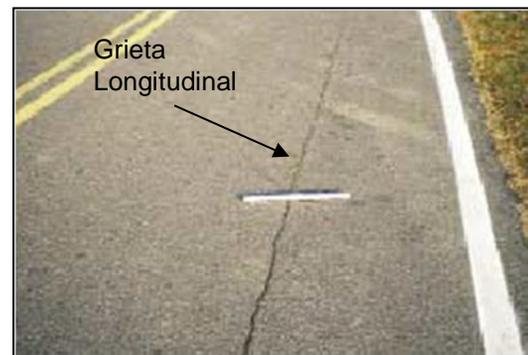
Figura 6. Grieta longitudinal, en huellas de tránsito (SIECA, 2010).

Según se enuncia en el catálogo centroamericano de daños en pavimentos, éstas se definen como: “fracturaciones que se extienden a través de la superficie del pavimento, paralelamente al eje de la carretera, pudiendo localizarse en las huellas de tránsito, en el eje o en los bordes del pavimento” (SIECA, 2010).

Asimismo, representa “indicios de la existencia de esfuerzos de tensión en alguna de las capas de la estructura, superándose la resistencia del material afectado” (INVIAS, 2006).

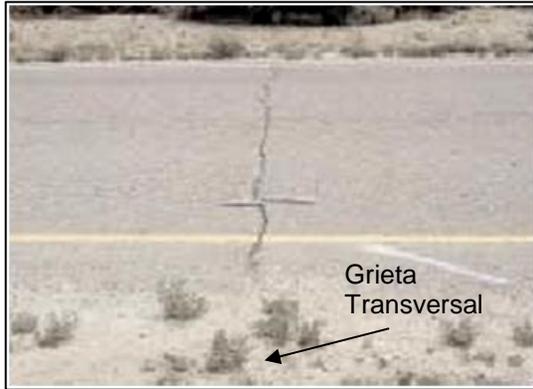
Figura 8. Grieta transversal.(SIECA ,2010)

Corresponde a una “fracturación de longitud variable que, formando un ángulo de aproximadamente noventa grados con respecto del eje de la carretera, se extiende a través de la superficie el pavimento”. (SIECA ,2010).

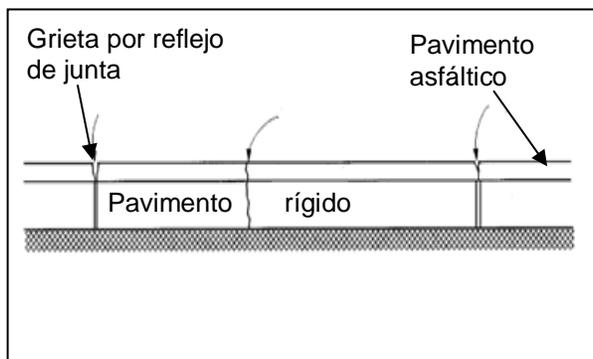
Figura 9. Grieta por reflexión de juntas (Autor,2012)

Este tipo de agrietamiento se presenta cuando se colocan carpetas asfálticas sobre, ya sea, algún pavimento rígido o cuando se estabiliza alguna de las superficies adyacentes a la carpeta con cemento, lo cual produce que las juntas de construcción sean proyectadas hacia la superficie del concreto asfáltico. (Adaptado SIECA ,2010)

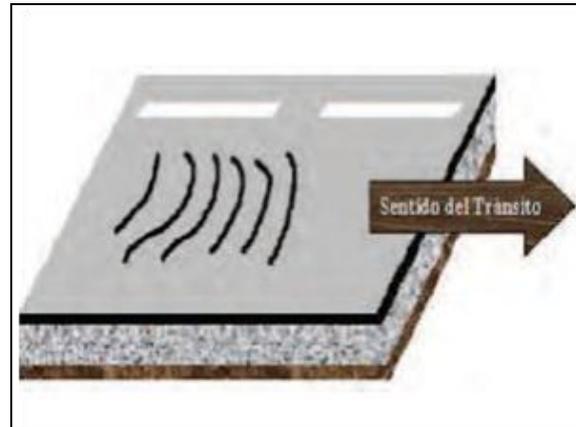
Figura 10. Grieta en forma de arco (INVIAS, 2006)

Es el “fisuramiento que toma la forma de media luna y que apunta en la dirección de las fuerzas de tracción de las ruedas sobre el pavimento, este tipo de fisuras no necesariamente apuntan en el sentido del tránsito” (SIECA, 2010).

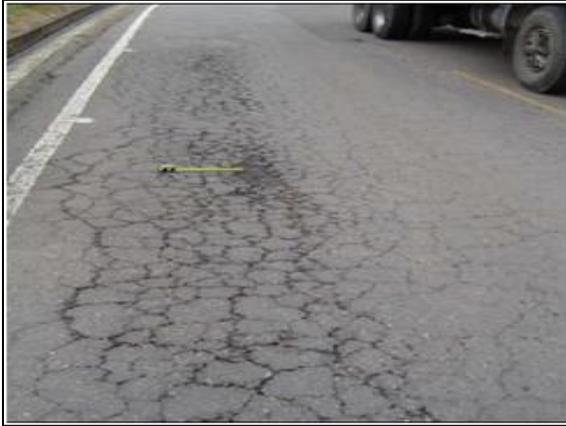
Figura 11. Grieta tipo cuero de lagarto(INVIAS, 2006)

Las grietas tipo cuero de lagarto corresponden a “una serie de fisuras interconectadas que forman pequeños polígonos irregulares con ángulos agudos” (SIECA, 2010). La presencia de este tipo de agrietamientos es de ocurrencia en áreas sometidas a cargas, aunque de igual forma se presentan en otras zonas fuera de la huella de los vehículos debido a “problemas de drenaje que afectan los materiales granulares, falta de compactación de las capas, reparaciones mal ejecutadas y sub rasantes con materiales expansivos” (INVIAS, 2006).

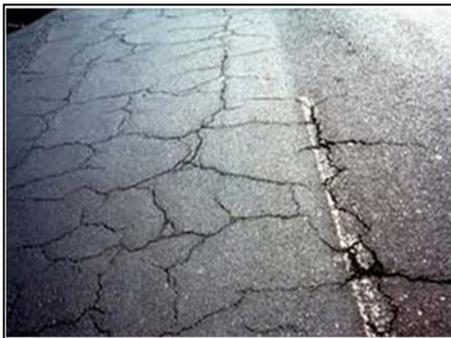
Figura 12. Grieta en bloque. (DIRCAIBEA, 2002)

Se presentan cuando “el fisuramiento comienza a formar bloques, aproximadamente rectangulares. Básicamente este tipo de fisuramiento difiere del cuero de lagarto debido a que ocurre en áreas de pavimento que no se ven sometidas a cargas” (SIECA, 2010). Aunque es posible que a causa de la falta de acciones de mantenimiento adecuado y oportuno, esta patología evolucione en un cuero de lagarto, afectándose así una mayor área.

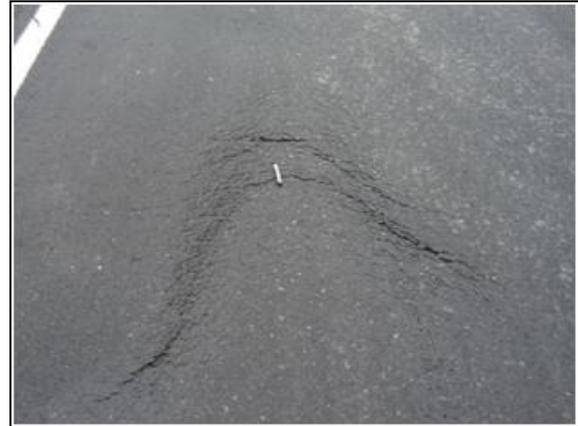
Figura 13. Grieta por desplazamiento. (INVIAS, 2006)

Se trata de “fisuras con curvaturas definidas de acuerdo con la fuerza de tracción que produce la llanta sobre el pavimento (al acelerar o frenar). Se generan debido a las acciones de arranque y frenado de los vehículos provocando que la

superficie del pavimento se deslice y deforme.” (INVIAS, 2006)

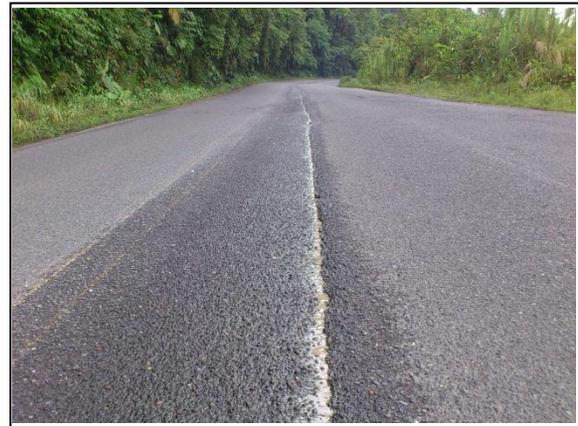
Figura 14. Grieta longitudinal en junta de construcción. (Autor, 2012)

Este tipo de grietas corresponde a “fisuras longitudinales o transversales generadas por la mala ejecución de las juntas de construcción en la carpeta asfáltica o de las juntas en zonas de ampliación” (INVIAS, 2006). Este tipo de grietas se pueden dar tanto de manera longitudinal como transversal e igualmente ocurren cuando se construyen los espaldones.

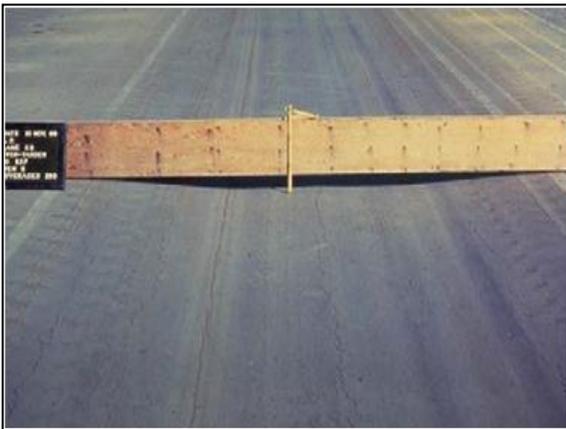
Figura 16. Ahuellamiento (Castro, 2011)

Esta patología se define como “una depresión localizada sobre la trayectoria de las llantas de los vehículos.” (INVIAS, 2006) .Se presenta por la aplicación cíclica de cargas vehiculares. “Cuando el radio de influencia de la zona ahuellada es pequeño, las deformaciones ocurren en las capas superiores del pavimento; cuando el radio de influencia es amplio, las deformaciones ocurren en la subrasante.” (SIECA, 2010).

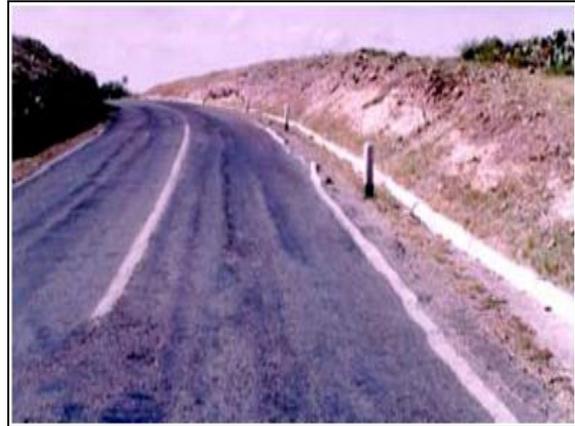
Figura 17. Canalización (DIRCAIBEA,2002)

Constituye una variante del ahuellamiento, diferenciado en que esta patología presenta una configuración de amplitud mayor. Presenta una serie de “ondulaciones, constituidas por crestas y

depresiones, paralelas a la dirección del flujo vehicular.” (DIRCAIBEA, 2002).

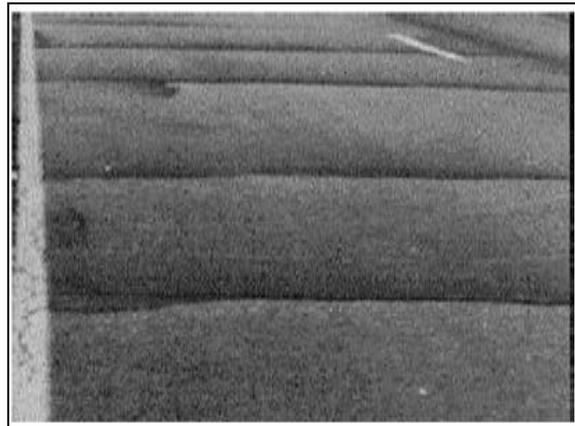
Figura 18. Corrugación (INVIAS,2006)

Esta tipología se caracteriza por la presencia de “ondulaciones en la superficie, perpendiculares a la dirección del tránsito. Se generan de manera muy próxima unas de otras, en intervalos aproximadamente regulares (usualmente menores a 1m).” (SIECA, 2010).

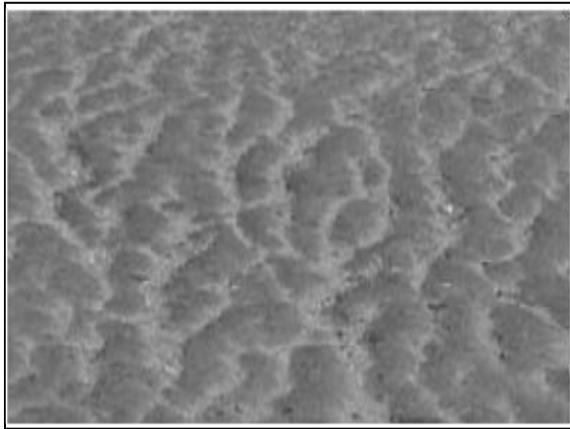
Figura 19. Corrimiento (SIECA 2000)

Esta patología hace referencia a las “distorsiones presentes en la superficie del pavimento por desplazamiento de la mezcla asfáltica, a veces acompañados por levantamientos de material; por lo general laterales, o bien, por un desplazamiento de la carpeta asfáltica sobre la

superficie subyacente.” De manera general se puede identificar por la señalización realizada sobre el pavimento.

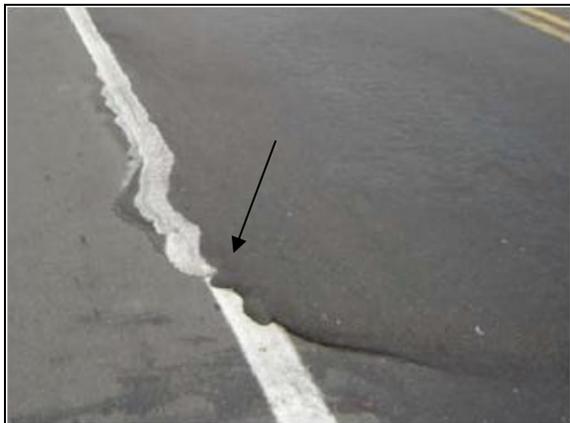
Figura 20. Abultamiento (INVIAS,2006)

Está definida como “el hinchamiento o levantamiento localizado en la superficie del pavimento, generalmente en la forma de una onda que distorsiona el perfil de la carretera” (SIECA XXIII, 2002). Puede suscitarse de manera brusca, ocupando pequeñas áreas, que pueden volverse de manera gradual en mayores áreas. (Adaptado INVIAS, 2006).

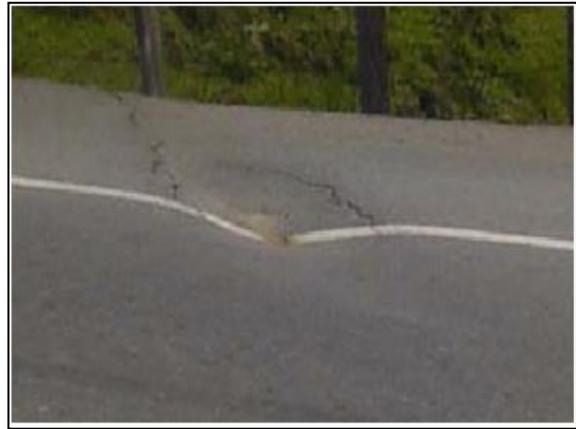
Figura 21. Hundimiento (INVIAS,2006)

Corresponde a “depresiones localizadas en el pavimento con respecto del nivel de la rasante.

Estas pueden estar orientados de forma longitudinal o transversal con respecto del eje de la vía”. (INVIAS ,2006)

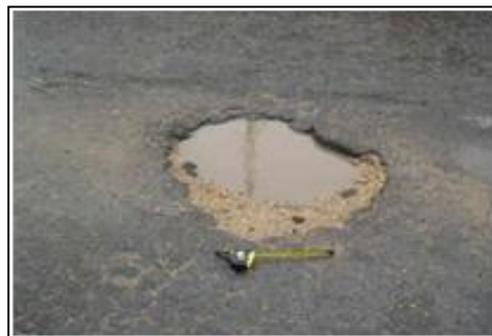
Figura 22. Bache (SIECA 2000)

El término bache se aplica cuando se presenta una “desintegración de la carpeta asfáltica que permite dejar expuestos los materiales granulares, y que se ve afectado por la acción del tránsito, causando que se dé una mayor profundidad”.

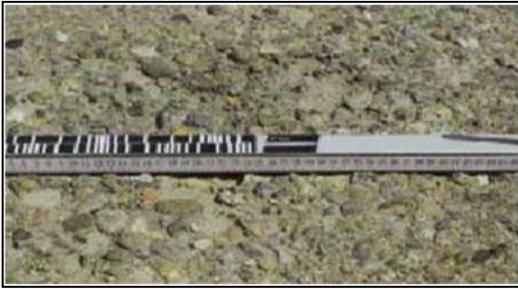
Figura 23. Peladura (SIECA,2000)

Es también conocida como descascaramiento y corresponde a una “desintegración superficial de la carpeta asfáltica debido a la pérdida de ligante y el desprendimiento del agregado, aumentando la textura del pavimento y exponiendo cada vez más los agregados a la acción del tránsito y clima”. (SIECA, 2010)

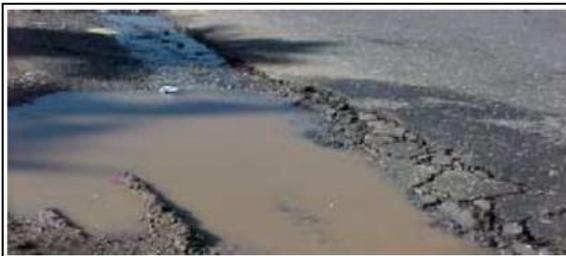
Figura 24. Desintegración de bordes (INVIAS,2006)

Esta tipología consiste, según se enuncia en el catálogo de daños centroamericanos, en la “destrucción progresiva de los bordes, debido a la acción del tránsito; de manera particular se manifiestan en carreteras que no poseen espaldones pavimentados” (SIECA, 2010)

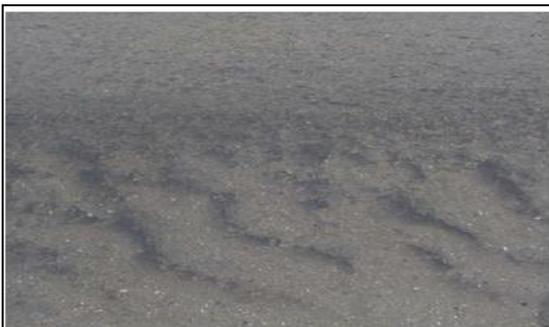
Figura 25. Exudación. (INVIAS, 2006)

Esta tipología corresponde a un “afloramiento del ligante asfáltico de la mezcla hacia la superficie del pavimento, que puede llegar a formar una película continua, y que crea una superficie brillante, reflectante, resbaladiza y pegajosa”. (SIECA, 2010).

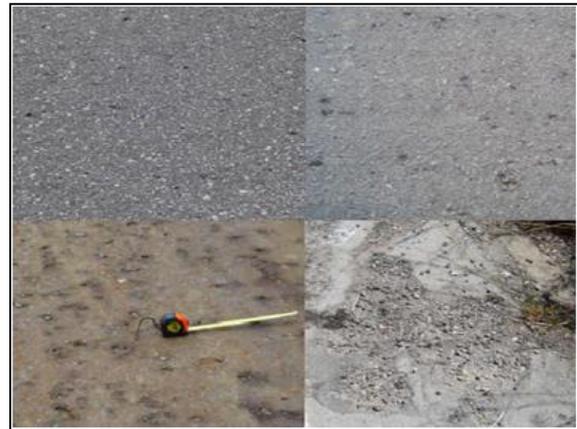
Figura 26. Pérdida de agregado (INVIAS,2006)

Es conocida también como una desintegración de los agregados que conforman el concreto asfáltico, y que producen de una manera paulatina, que la superficie del pavimento se vuelva más rugosa y expone a los agregados a la acción del flujo vehicular y el clima. (Adaptado INVIAS, 2006)

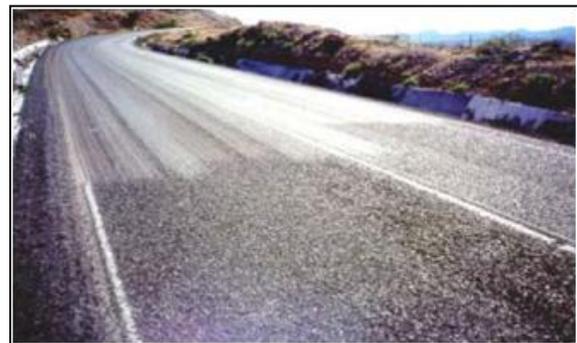
Figura 27. Exposición de agregados (DIRCAIBEA,2002)

La exposición de agregados se puede definir como la “presencia de agregados expuestos fuera del mortero arena-asfalto y que puede provocar un ruido excesivo para el conductor” (DIRCAIBEA, 2002).

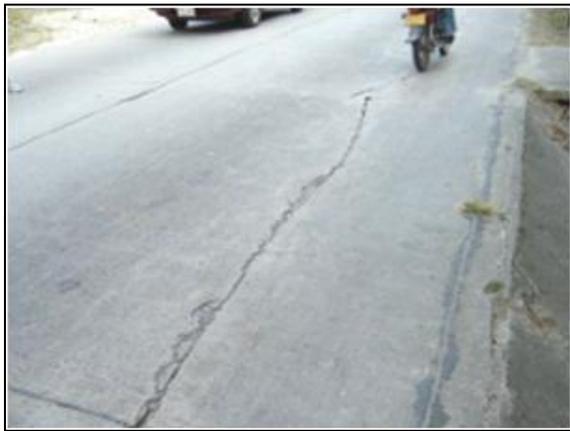
Figura 28. Grieta longitudinal (INVIAS,2006)

Este tipo de patología ocurre cuando la losa queda dividida en dos planos producto del fracturamiento que ocurre aproximadamente de manera paralela al eje de la carretera. (Adaptado DIRCAIBEA, 2002). También ocurre cuando el fracturamiento de la losa se da desde la "junta transversal hasta el borde de la losa, en donde la intersección con dicha junta se produce a una distancia mayor que la mitad del ancho de la losa." (DIRCAIBEA, 2002)

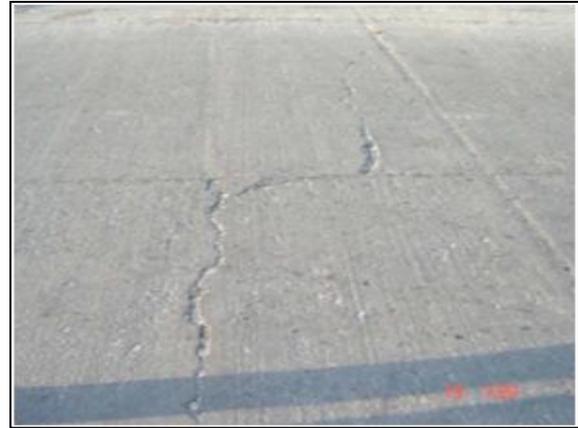
Figura 29. Grietas transversales (INVIAS,2006)

Este tipo de grietas son conocidas también como grietas en diagonal. Se presentan cuando se da un "fracturamiento de la losa que ocurre aproximadamente perpendicular al eje del pavimento, o en forma oblicua a este, dividiendo la misma en dos planos" (SIECA, 2010). También esta grieta puede extenderse de la junta transversal hacia la longitudinal, siempre que se dé a una distancia del borde mayor al ancho de la losa y que interseque la junta longitudinal a una distancia menor a la mitad del largo de la losa. (Adaptado de DIRCAIBEA, 2002).

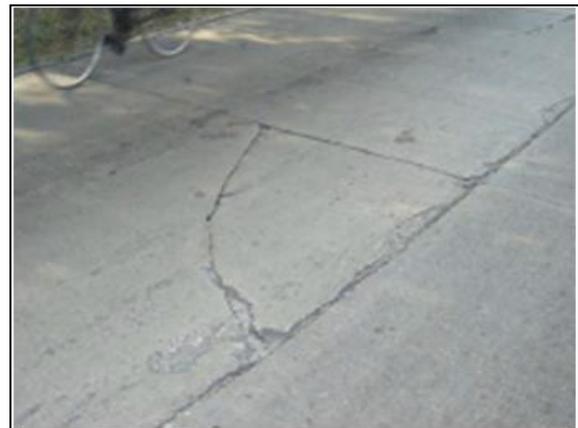
Figura 30. Grietas de esquina (INVIAS,2006)

Este tipo de fisura ocurre cuando se da una intersección con la junta o borde de la losa a una distancia menor a 1,30 metros, medida a cada lado desde la esquina, extendiéndose a través del espesor de la losa.(SIECA, 2010). Debido a las distancias anteriormente consideradas, se puede decir que este tipo de falla, forma bloques triangulares con ángulos ligeramente mayores a 45°. (Adaptado INVIAS, 2006).

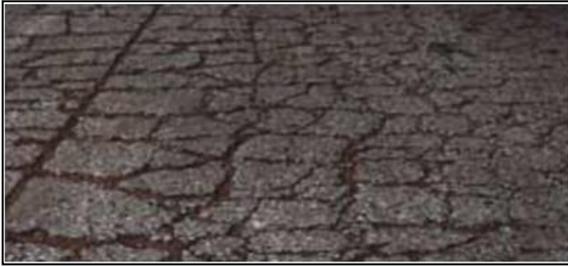
Figura 31. Grietas en losas subdivididas (INVIAS, 2006)

Esta patología se evidencia debido a que la losa sufre un fracturamiento que combina grietas longitudinales y transversales, haciendo que la

losa sea subdividida en cuatro o más planos, es decir, se forman bloques. (Adaptado SIECA, 2010)

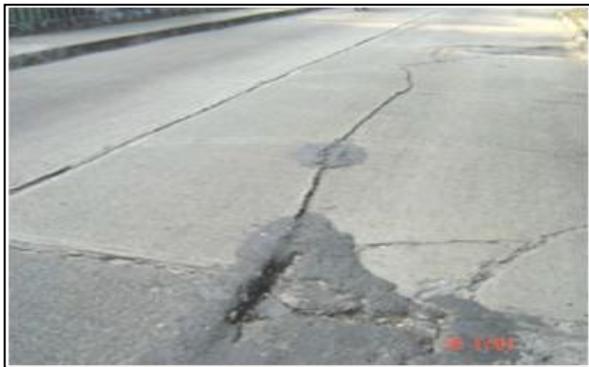
Figura 32. Grietas en bloque. (INVIAS, 2006)

Puede decirse que es una variante de las losas subdivididas, con la diferencia de que los bloques que se forman en este tipo de daño, por lo general tienen una área menor a un metro cuadrado. (Adaptado SIECA, 2010)

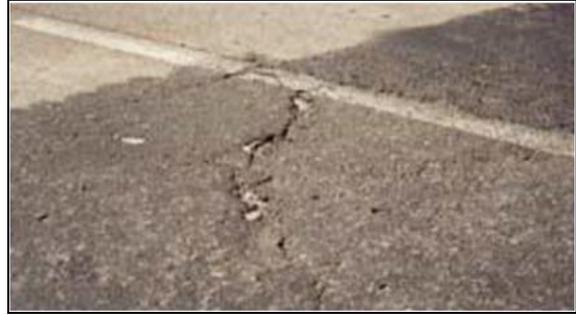
Figura 33. Grietas inducidas (SIECA, 2000)

Grietas inducidas

Esta patología abarca a un grupo de fisuras “erráticas cuyo desarrollo en el pavimento es indicado por factores relativos a una inadecuada distribución de juntas o inapropiada inserción de estructuras u otros elementos dentro de las losas”. (SIECA, 2010)

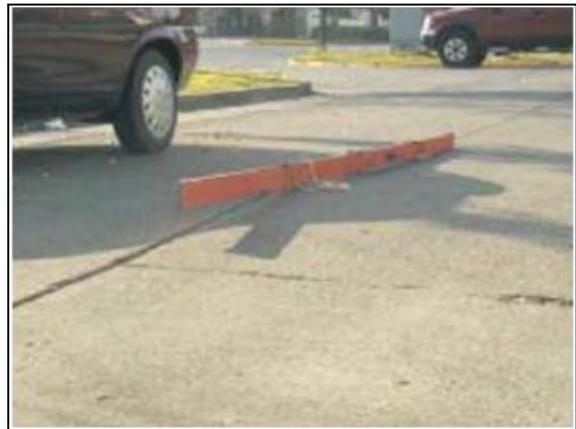
Figura 34. Levantamiento de losas. (INVIAS, 2006)

Levantamiento de losas

El levantamiento de las losas ocurre de manera “abrupta, localizada generalmente en zonas contiguas a una junta o fisura transversal”, lo cual puede provocar que el concreto afectado se quiebre, producto de la pérdida de soporte. (SIECA, 2010).

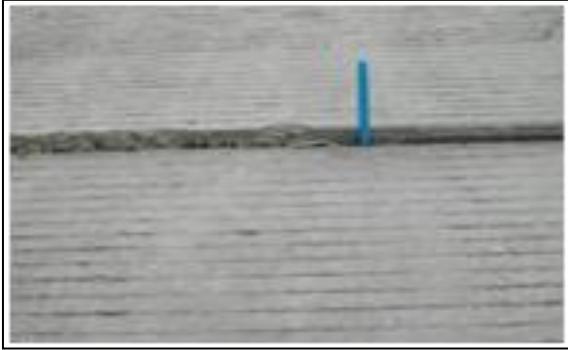
Figura 35. Escalonamiento (SIECA, 2010)

Escalonamiento

Esta patología se evidencia en el pavimento cuando, por acción del tránsito, se produce un desnivel de una losa con respecto de otra vecina, a un lado de la junta. Igualmente puede presentarse en zonas fisuradas. (SIECA, 2010)

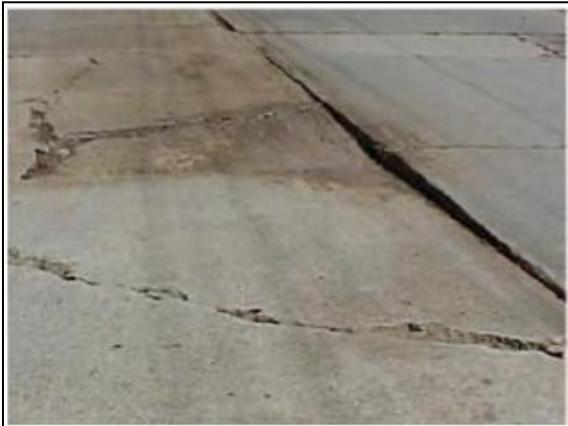
Figura 36. Hundimiento (SIECA 2010)

Hundimiento

Este daño, que se presenta en los pavimentos rígidos al igual que en los pavimentos flexibles, se refiere a “una depresión o descenso de la superficie del pavimento en una área localizada” (SIECA, 2010), con la salvedad de que al ser concreto puede presentarse un agrietamiento significativo producto del asentamiento de las losas. (Adaptado SIECA, 2010).

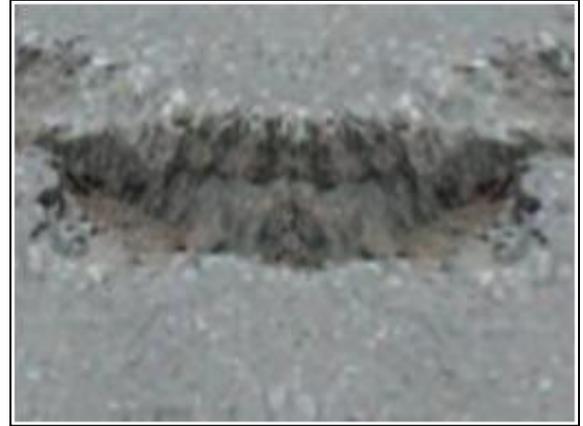
Figura 37. Bache (SIECA,2010)

Bache

Los baches corresponden, según se explica en el catálogo de daños de la SIECA 2010, a la “descomposición o desintegración de la losa de concreto y la remoción en una cierta área, formando una cavidad de bordes irregulares que puede dejar expuestos el material utilizado para la base”.

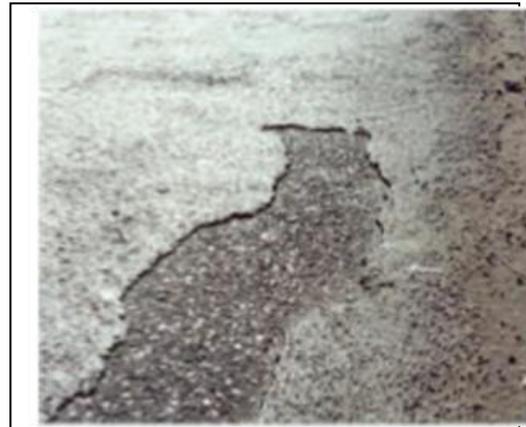
Figura 38. Peladura (SIECA,2010)

Peladura

Corresponde a una “desintegración superficial de la superficie de rueda debido a la pérdida de material fino de la matriz arena-cemento, provocando una superficie rugosa y pequeñas cavidades.”(SIECA, 2010)

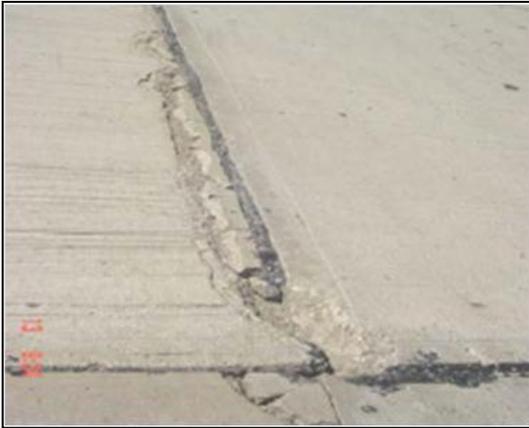
Figura 39. Desportillamiento (INVIAS, 2006)

Desportillamiento

Es la “fracturación o desintegración de los bordes de las losas dentro de los 60 centímetros de una junta o una esquina y generalmente no se extiende más allá de esa distancia”. (SIECA, 2010)

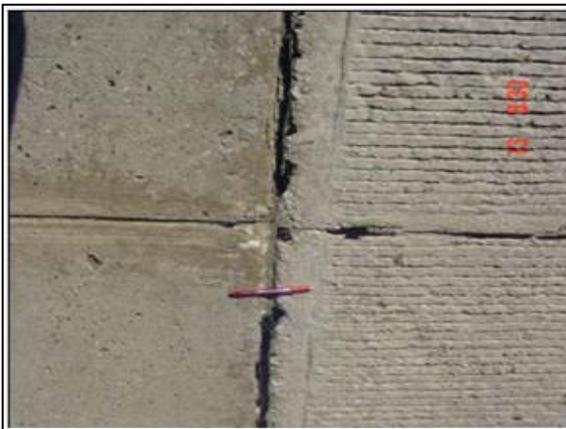
Figura 40. Deficiencia en material de sello (INVIAS, 2006)

Deficiencias en material de sello

Esta falla permite determinar la condición del material empleado para el sello de las juntas. Si el sello presenta deficiencias es posible que permita la acumulación de material en las juntas o bien filtraciones de agua, dándose la contaminación del material empleado en la base. Además se pueden llegar a dar fallas, como levantamientos o hundimientos, por la falta de soporte de las losas producto del bombeo de finos por el agua que se filtró en las juntas. (Adaptado SIECA, 2010).

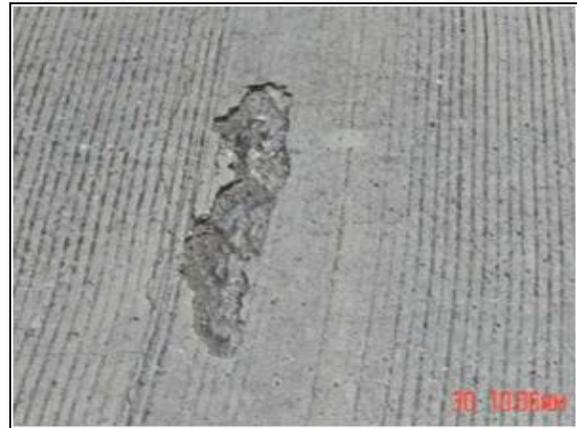
Figura 41. Descascaramiento (INVIAS, 2006)

Descascaramiento

Esta, patología es “la rotura de la superficie de la losa hasta una profundidad entre, aproximadamente, 5 y 15 milímetros, por

desprendimiento de pequeños trozos de concreto.” (SIECA, 2010).

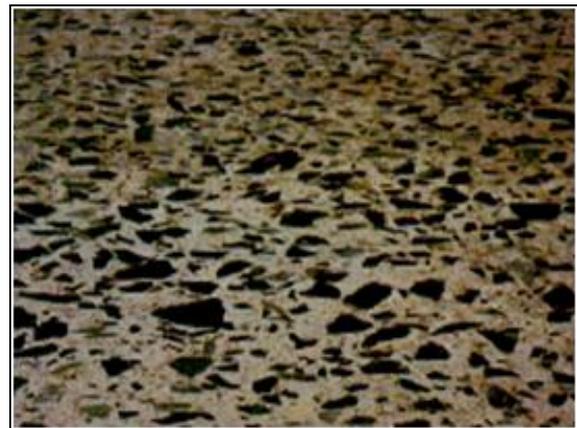
Figura 42. Pulimiento (SIECA, 2010)

Pulimiento

El pulimiento se refiere a la “carencia o pérdida de la textura superficial necesaria para que exista una fricción adecuada entre el pavimento y los neumáticos de los vehículos” (INVIAS, 2006), es decir, provee una superficie lisa en la superficie de rueda del pavimento.

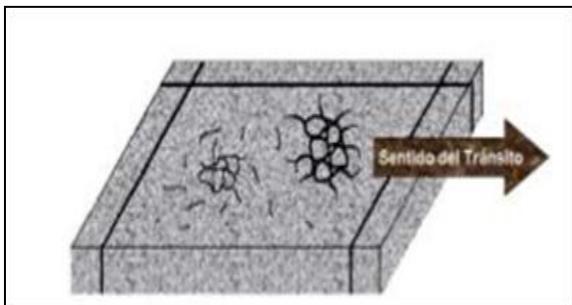
Figura 43. Fisuras capilares (SIECA, 2010)

Fisuras capilares

Esta patología hace referencia a una “malla o red de fisuras superficiales, que se extiende solo a la superficie del concreto. Las mismas tienden a intersecarse en ángulos de 120°”. (SIECA, 2010).

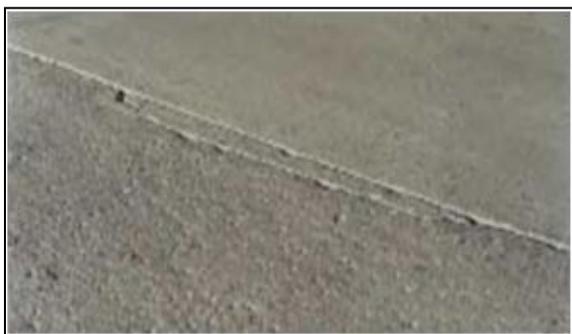
Figura 44. Fisuras por mal funcionamiento de juntas (SIECA,2010)

Fisuras por mal funcionamiento de juntas

Este tipo de patología se refiere a una serie de “fisuras sinuosas, paralelas aproximadamente a la junta, que en algunos casos son transversales y en forma de arcos erráticos, localizados muy próximas a las mismas”. (SIECA, 2010).

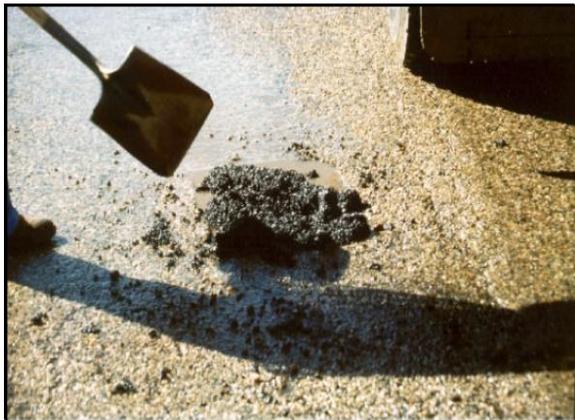
Figura 46. Colocado de material (FHWA, 1999)

Este consiste en descargar el material, como se muestra en la figura 46, en la zona de reparación; que además no implica una limpieza de material suelto ni la eliminación de agua; tampoco se realiza la demarcación del área a sustituir y, una vez descargado el material, se procede a la apertura del tramo al tráfico, el cual se encarga de realizar la compactación del área reparada.

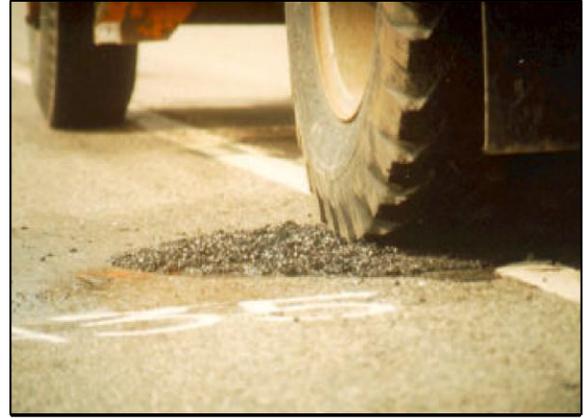
Figura 47. Procedimiento de compactación, utilizando vagoneta de volteo. (FHWA, 1999)

Esta forma de bacheo consiste básicamente en la colocación de material en el área dañada, seguidamente se realiza la compactación (Ver figura 47), utilizando las llantas del camión en el que se lleva el material. De igual manera que la anterior de descargar y marcharse, no es importante la realización de una demarcación del área afectada y tampoco si se encuentra llena de agua o material suelto. Luego de ello, se verifica que la compactación que se hizo esté por encima del nivel de la superficie adyacente, entre 3 y 6 mm, esto con la finalidad de que una vez reabierto el paso vehicular, el tránsito termine de realizar la compactación en los baches. Esta técnica genera un poco más de durabilidad y seguridad en las reparaciones hechas debido a la compactación. (Adaptado FHWA ,1999)

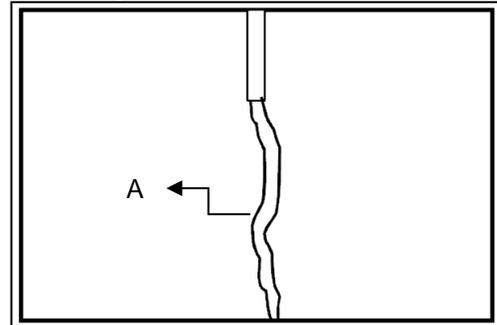
Figura 48. Medición para grietas

Grietas: la severidad está determinada con base a la abertura, como se observa en la figura 48.

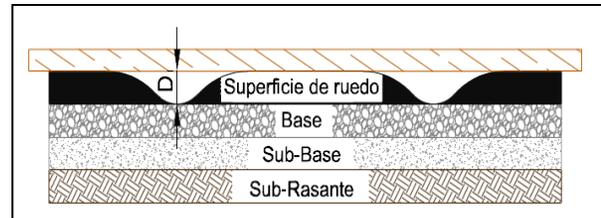
Figura 49. Medición deformaciones y desintegraciones

Deformaciones y desintegraciones: la severidad se obtiene con la medición de la diferencia de nivel respecto a la carpeta adyacente o con respecto de la losa adyacente, en el caso de pavimentos rígidos, como se evidencia en la figura 49.

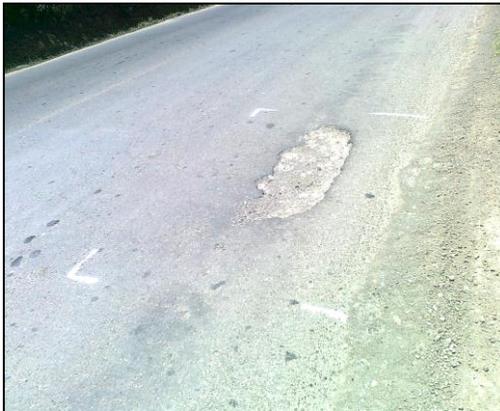
Figura 65. Delimitación del área de bacheo (Autor, 2012)

La delimitación del área dañada se realiza de acuerdo con lo establecido en el manual, tal y como se observa en la figura 65, ya que se marcan los límites del bache por fuera del área dañada (aproximadamente 30 centímetros) permitiendo asegurar que los materiales adyacentes se encuentran en buen estado.

hacia la zona de reparación produciendo agrietamiento o desprendimientos en forma prematura. Asimismo la demarcación es rectangular, según lo muestra la figura 65, mientras que la figura 66 revela que los baches no poseen cambios bruscos en su forma, siendo consecuentes con lo que dice el manual consultado y así se hace notar en la figura 67.

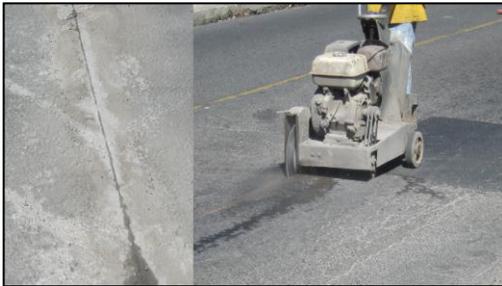
Figura 69. Cortes en área a bachear (Autor, 2012)

Los cortes que se realizan previos a la extracción del material dañado, se hacen con una sierra (ver figura 69), tratando de no sobrepasar los límites demarcados, puesto que esto hace que la humedad entre a la estructura de sustitución del pavimento que se está reparando. En ocasiones estos cortes, principalmente en las esquinas, son excedidos (ver figura 68), por lo que sucede lo anteriormente mencionado. Se encontró, como se observa en la figura 70, que en ocasiones los bordes son irregulares producto de que el bacheo se realiza en los bordes de la calzada y en rutas con sobrecapas, dificultando así el confinamiento de la mezcla y su posterior compactación.

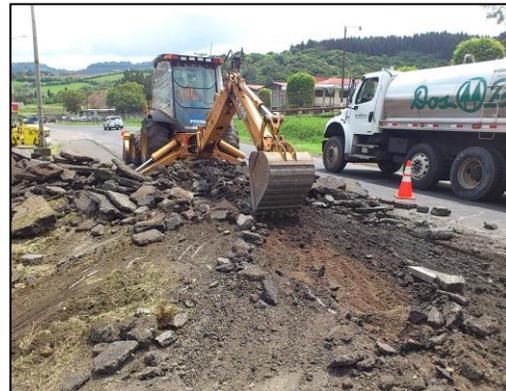
Figura 71. Remoción material dañado utilizando back-hoe (Autor, 2012)

Estos cortes realizados con sierra únicamente pretenden delimitar el área a remover y provocar una separación entre el pavimento en buen estado y el pavimento que se encuentra dañado, por lo que para remover el área dañada se utiliza un back-hoe (Ver figura 71). Si bien no está del todo erróneo, este procedimiento de remoción puede llegar a dañar los bordes o el fondo del bache.

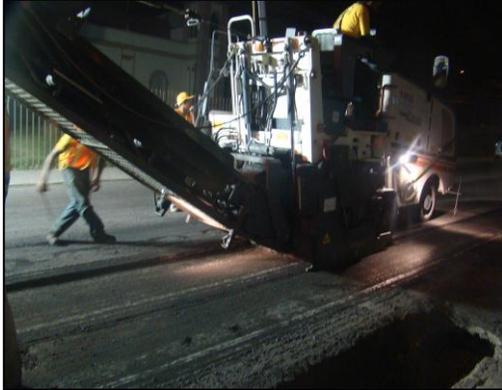
Figura 72.Remoción material dañado utilizando perfiladora (Autor, 2012).

Otro de los procedimientos para realizar el corte y remoción del área dañada es utilizando perfiladora, lo cual permite quitar el pavimento

dañado hasta una profundidad deseada de manera controlada y uniforme a lo largo del bache (ver figura 72); esta máquina permite tener cortes rectos en los bordes y se evita dañar superficies subyacentes como se puede apreciar en la figura 73. Esta forma de realizar la extracción del material dañado está catalogada dentro de la licitación pública N°. 2009LN-000003-CV como opcional, ya que las especificaciones de la licitación solo hacen referencia a utilizar el back-hoe.

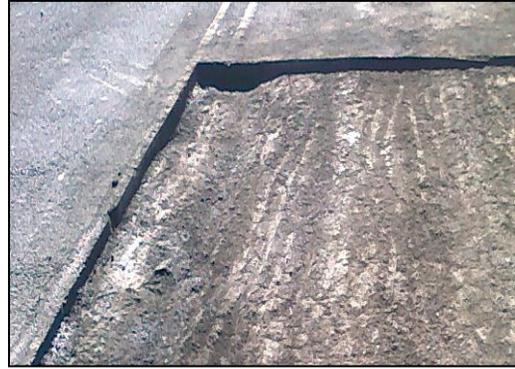
Figura 74. Variación de espesores en baches (Autor,2012)

Otra de las situaciones observadas en el procedimiento de bacheo es que, una vez removido el pavimento dañado, el fondo del bache queda con espesores muy variables (ver figura 74) producto de la utilización del back-hoe y con material suelto. En cuanto a la limpieza del bache, ésta se realiza con cepillos y permite eliminar todo el material suelto que dificulte la adherencia entre la capa inferior y la nueva capa de mezcla asfáltica, tal y como se muestra en la figura 75. Otro posibilidad para realizar la limpieza es utilizando una barredora; este tipo de maquinaria permite una mayor eliminación del polvo, pero este procedimiento debe realizarse únicamente si el espesor es uniforme. (Ver figura 76)

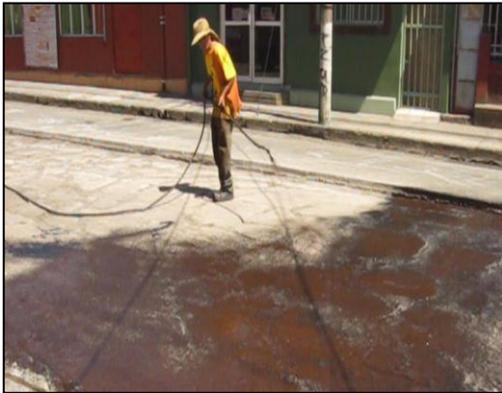
Figura 77. Riego manual de emulsión asfáltica (Autor,2012)

En lo que respecta al ligante o riego de imprimación hay dos maneras de realizarlo: manual y mecanizado. Para el caso manual los trabajadores lo realizan imprimando o pintando el fondo del bache y luego los bordes (Ver figura 77), lo cual es un procedimiento incorrecto, pues causa empozamientos en el fondo del bache (ver figura 78). El procedimiento correcto debe ser

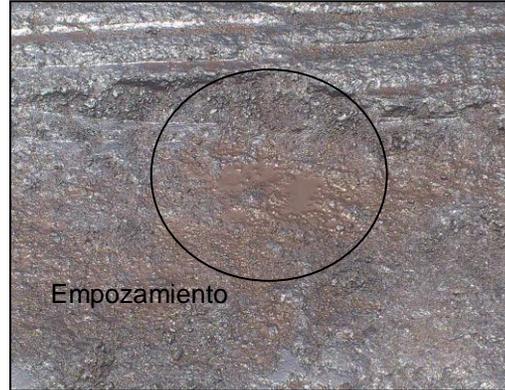
Figura 78. Exceso de emulsión asfáltica (Autor,2012)

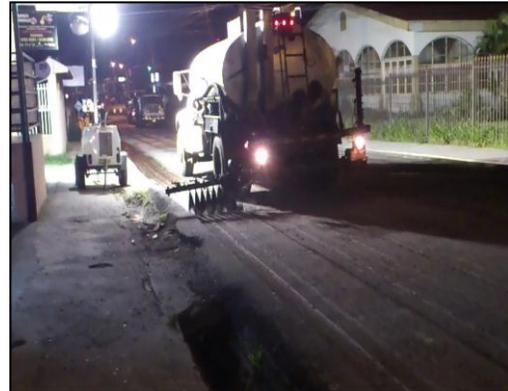
Figura 79. Riego mecanizado de emulsión asfáltica (Autor, 2012)

Mientras que el mecanizado permite hacer el riego de liga de manera uniforme e imprimir adecuadamente el fondo del bache (ver figura 79), sí se debe tener en cuenta que los bordes deben ser pintados de manera manual

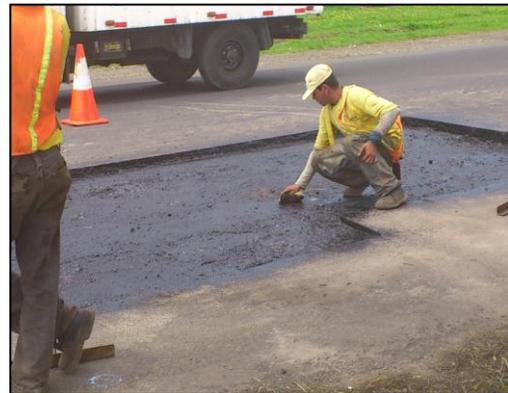
Figura 80. Remoción de exceso de emulsión (Autor,2012)

Como se muestra en la figura 80, en caso de darse excesos estos deberán de ser eliminados y las partes sin ligante deberán ser recubiertas.

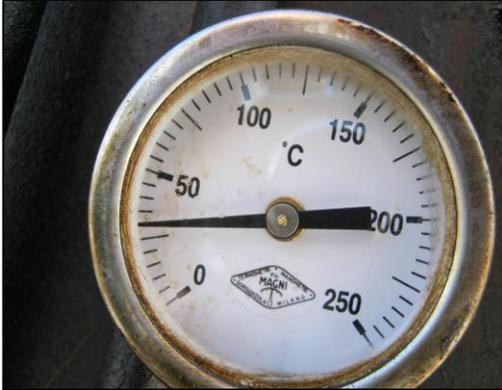
Figura 81. Temperatura del ligante (Autor,2012)

Esta imprimación del ligante debe hacerse, con la emulsión a una temperatura de al menos 65°C. Esto en uno de los trabajos observados no se cumplía, tal y como lo establece el manual. Se observa en la figura 81, la temperatura del ligante en la tanqueta.

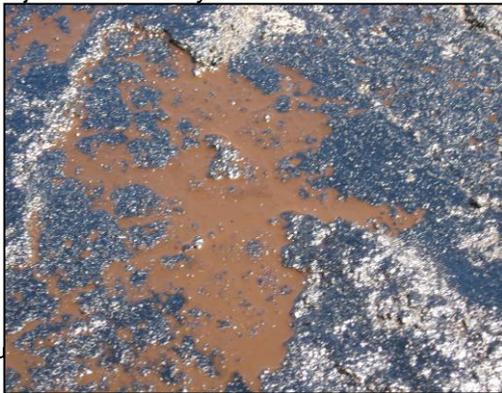
Una consideración importante que debe tenerse en cuenta es que, una vez hecho el riego de emulsión, ésta debe dejarse un tiempo prudencial para que “rompa”, es decir, se evapore el agua que posee dicho ligante. Una característica con la que puede medirse que el agua ha sido evaporada es con el cambio de color que se presenta, pues la emulsión pasa de ser color café a negro, tal y como se observa en la figura 82. El tiempo que debe darse es variable pues en gran medida depende de las condiciones climáticas imperantes el día en que se hacen los trabajos de bacheo y de la hora del día.

Figura 82. Emulsión de ligante (Autor,2012)

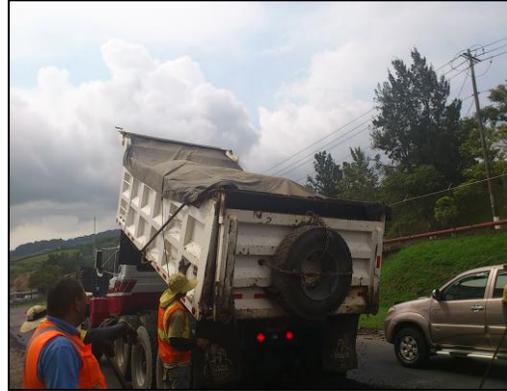
Figura 83. Vagoneta para transportar la mezcla asfáltica (Autor,2012)

El transporte se realiza en vagonetas con manta, como se observa en la figura 83, lo cual no permite que la temperatura descienda en forma abrupta. Si bien se da cierta pérdida de temperatura en la mezcla, ésta no debe descender por debajo del límite inferior que permite la compactación (110°C), ya que la se volvería difícil. En cuanto a la colocación de la mezcla se debe tener el cuidado de no lanzar la mezcla o dejarla caer por gravedad con alturas superiores a 1 metro, ya que la mezcla puede segregarse ocasionando que se presenten vacíos

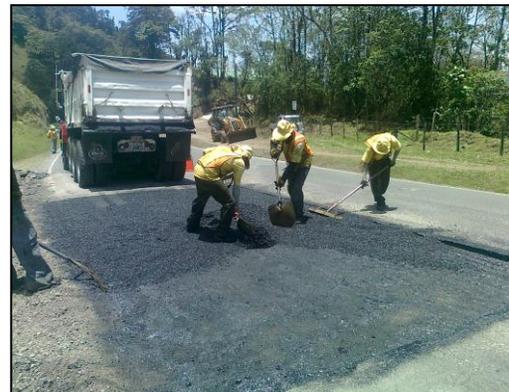
Figura 84. Colocación de mezcla asfáltica (Autor,2012)

El máximo espesor por colocar, según licitación pública N°. 2009LN-00003-CV, es de tres veces el tamaño máximo del agregado pero no menor a cuatro centímetros; esto básicamente debido a los equipos de compactación con que se cuentan para la actividad de bacheo. Dicha colocación debe ser uniforme y sin dejar zonas con espesores menores, para ello se utilizan rastrillos para no dejar estas zonas con poco espesor, como se muestra en la figura 84.

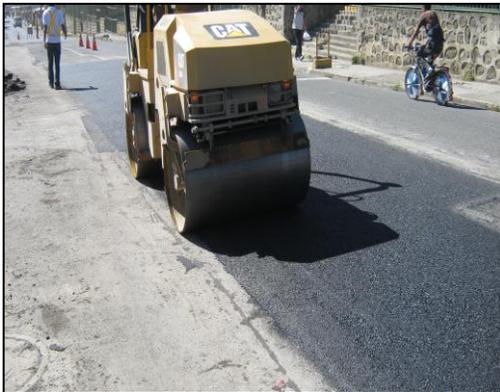
Figura 85. Procedimiento de compactación (Autor, 2012)

Para la compactación de la mezcla se constató que la primera pasada se realizó sin la vibración del tambor y luego se compactó en los bordes, tanto longitudinales como transversales (ver figura 85); a una temperatura que rondó los 90°C y 100°C.

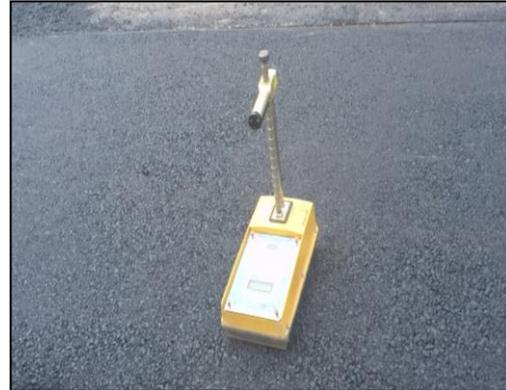
Figura 86. Medición de la compactación utilizando densímetro nuclear (Autor, 2012)

Igualmente se definió un tramo de prueba para que sirviese para el cálculo del número de pasadas necesarias para alcanzar la densidad especificada (92%-93% de la densidad máxima teórica). La densidad es revisada cada dos pasadas del compactador como se observa en la figura 86; el peso del compactador vibratorio de rodillo debe ser mínimo de tres toneladas, según la especificación de la licitación pública N°. 2009LN-000003-CV

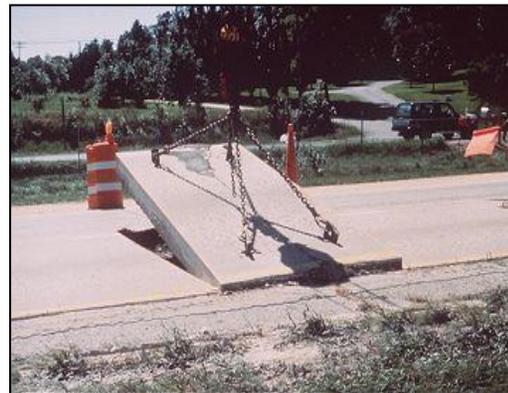
Figura 87. Remoción de material en pavimentos rígidos. (FHWA, 2012)

En la parte de la remoción debe, idealmente y cuando se pueda, tratar de remover la losa dañada en una sola pieza, como se muestra en la figura 87. Otra forma de realizar la remoción del material dañado es por medio del uso de un martillo neumático, pero esto no es lo más recomendable pues, se pueden dañar las capas subyacentes de la estructura, este procedimiento se ejemplifica en la figura 88.

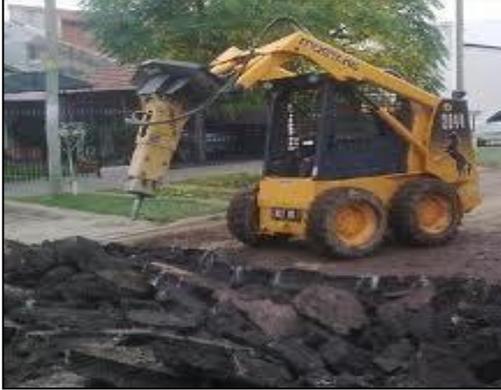
Figura 88. Remoción de material en pavimentos rígidos.

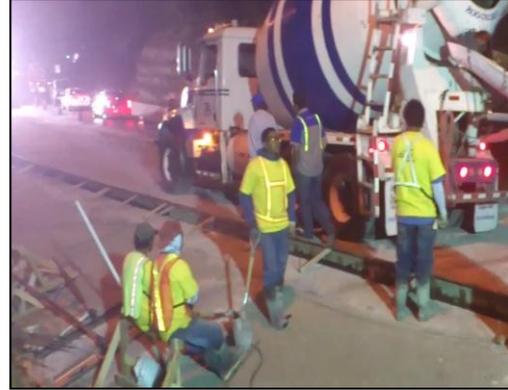
Figura 89. Camión mezclador

El transporte del material depende del tipo de concreto que se quiera utilizar pues si es un concreto de alta resistencia inicial (Fast-Track) debe ser transportado en camiones mezcladores (“chompipas”), como se muestra en la figura 89.

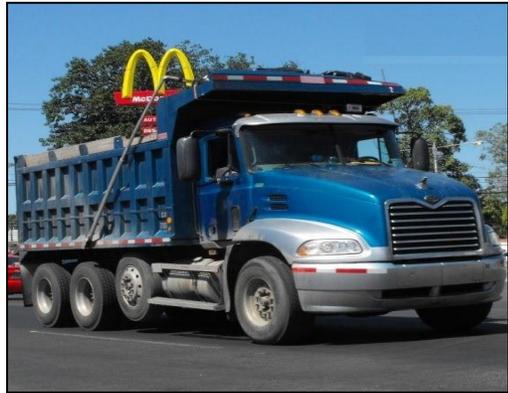
Figura 90. Vagoneta de Volteo

Para el caso de usar CCR el transporte debe realizarse en vagonetas de volteo según se puede observar en la figura 90, debido a que este tipo de concreto es muy similar a un suelo.

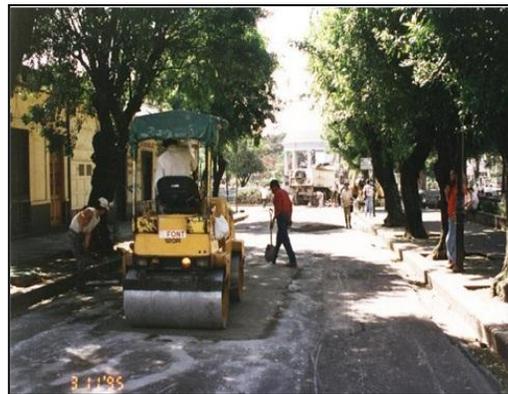
Figura 91. Compactación de concreto tipo CCR (ICCYC, 1995)

La colocación y compactación cuando se utiliza concreto varía un poco, según el tipo de material que se use. El vibrador debe ser usado para el concreto tipo Fast-Track, para reducir los vacíos en la mezcla. Para CCR se utiliza compactador de rodillo vibratorio, como se observa en la figura 91, al igual que en mezcla asfáltica en caliente, pues su comportamiento se asemeja al de un suelo más que un concreto.
