**MANUAL DE INSPECCIÓN
TÉCNICA DE OBRAS DEL
RECINTO PORTUARIO
CALDERA.**

Unidad Técnica de Supervisión y Control.
2015

INSTITUTO COSTARRICENSE DE PUERTOS DEL PACÍFICO
UNIDAD TÉCNICA DE SUPERVISIÓN Y CONTROL

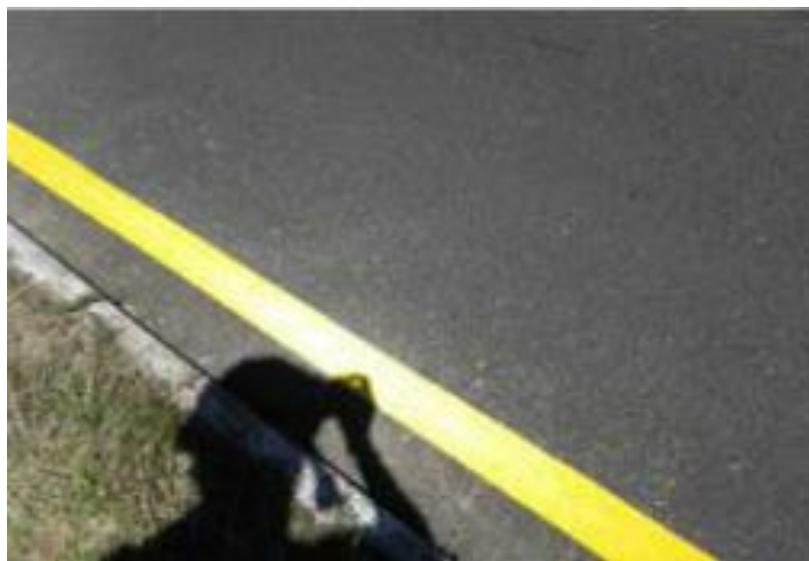
Figura 1. Verificación cualitativa de reflectividad de la señal.²

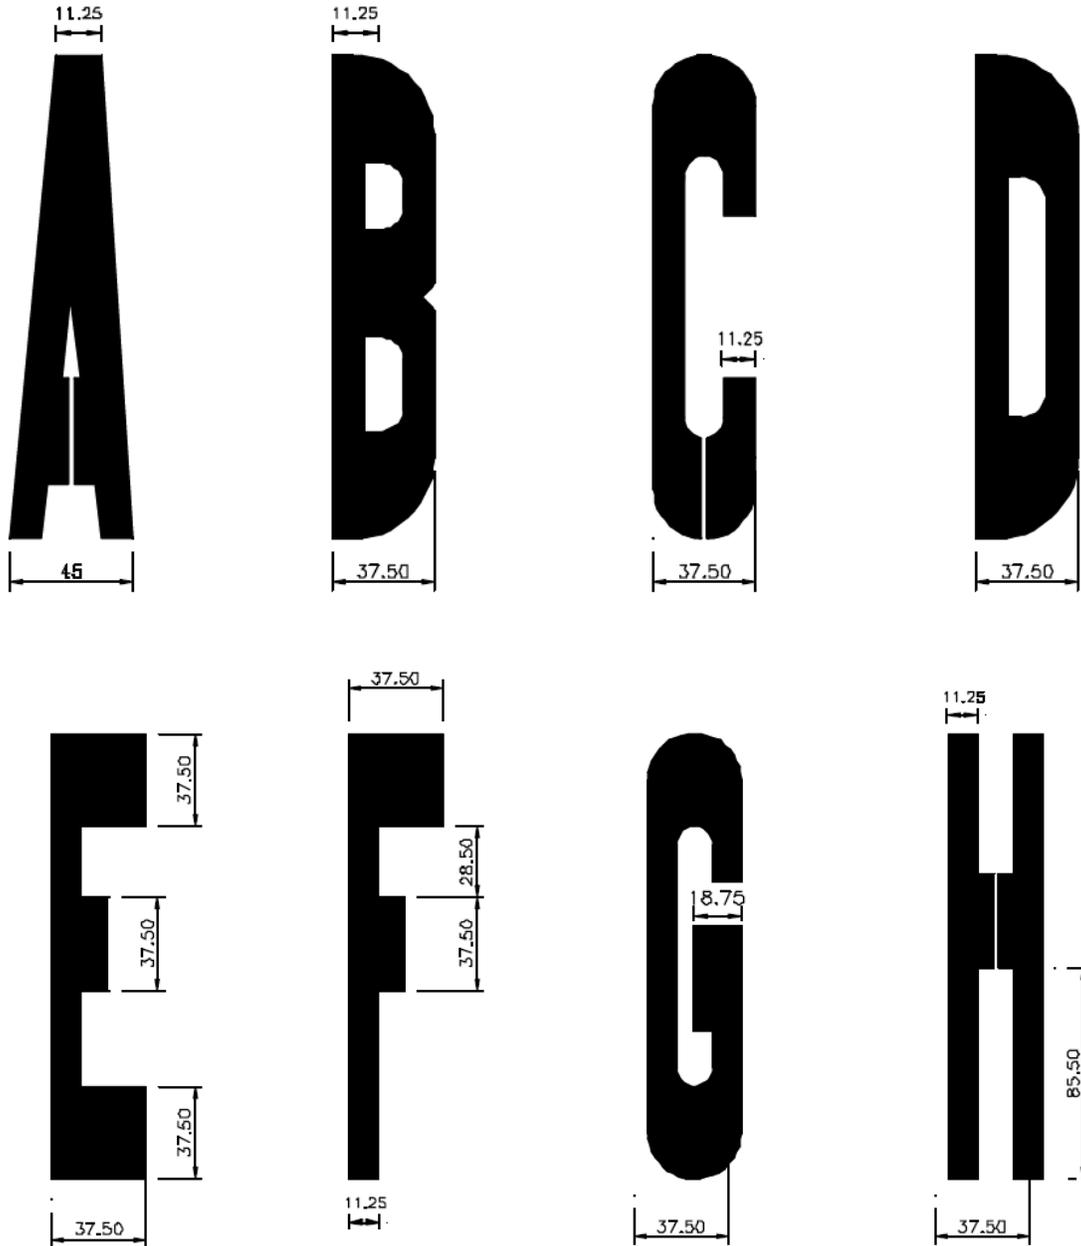
Alfabeto estándar para marcas en el pavimento, para una velocidad menor o igual a 60 km/h.³

Dimensiones en metros

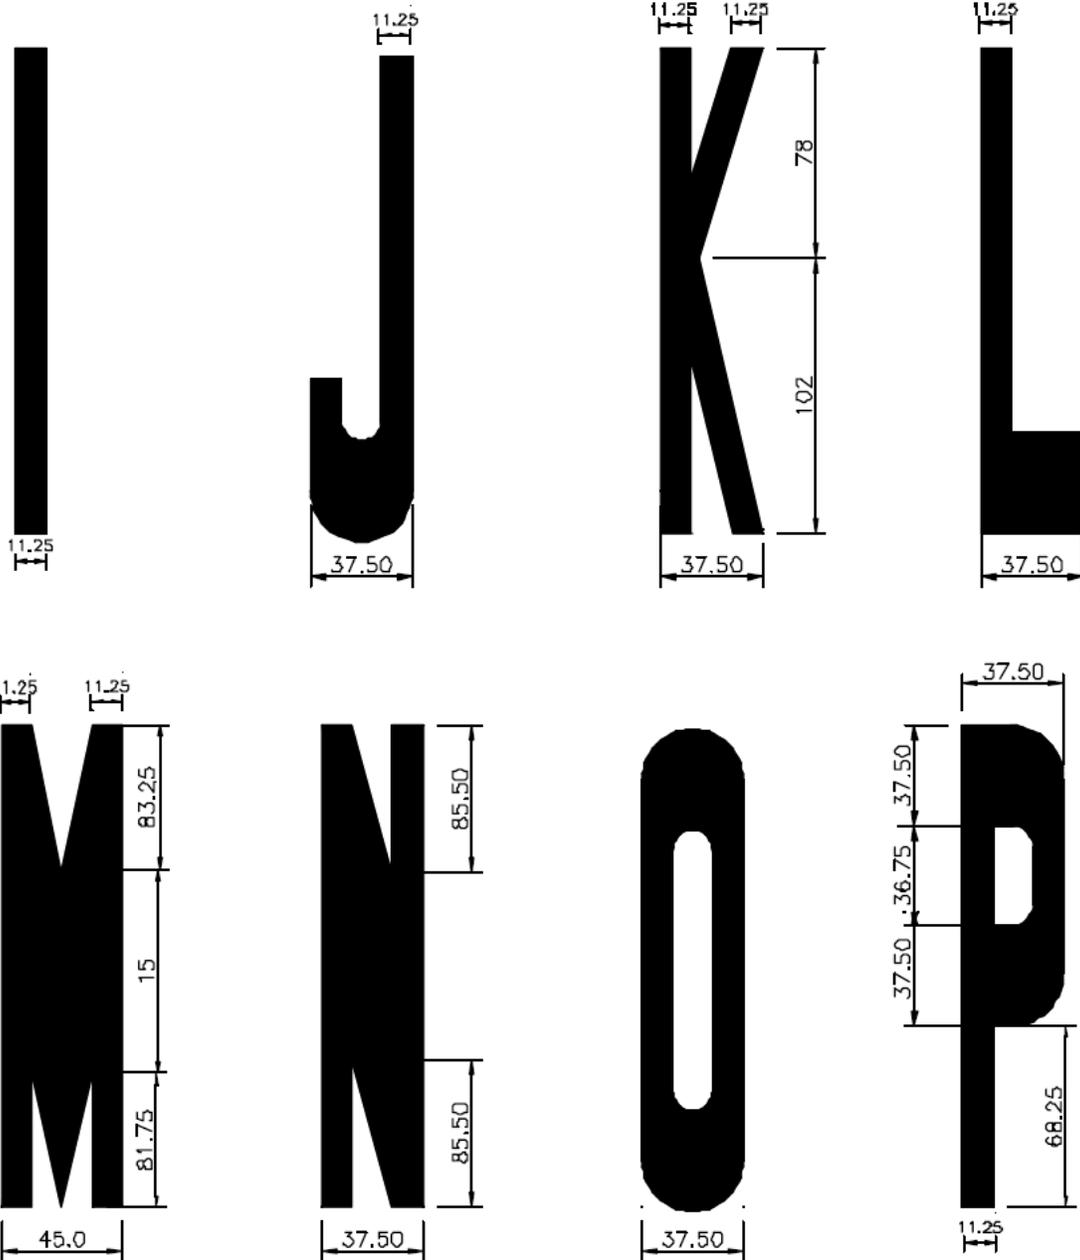
Dimensiones en metros

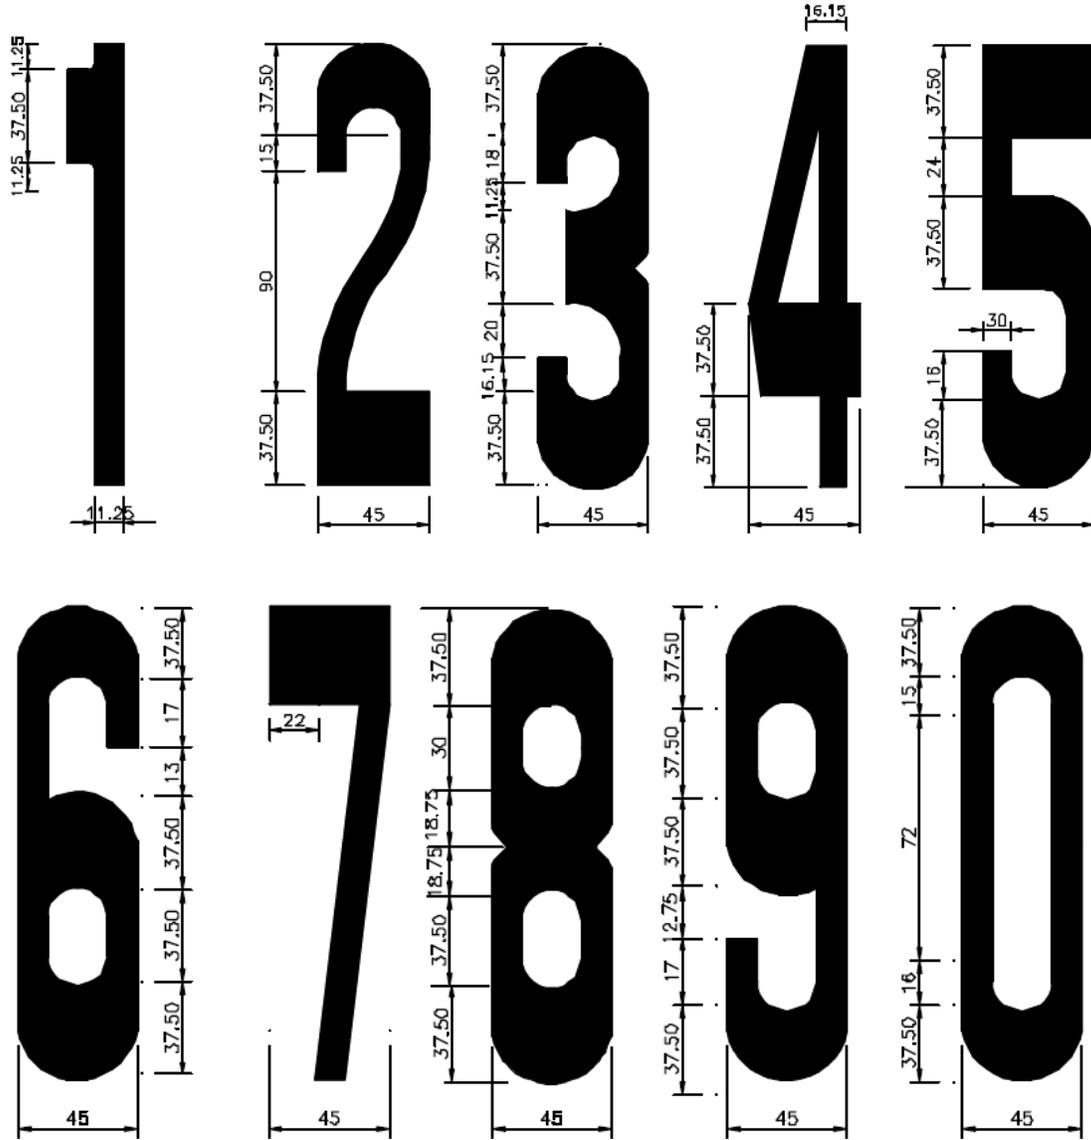
Numeración estándar para marcas en el pavimento, para una velocidad menor o igual a 60 km/h⁴.

Dimensiones en metros

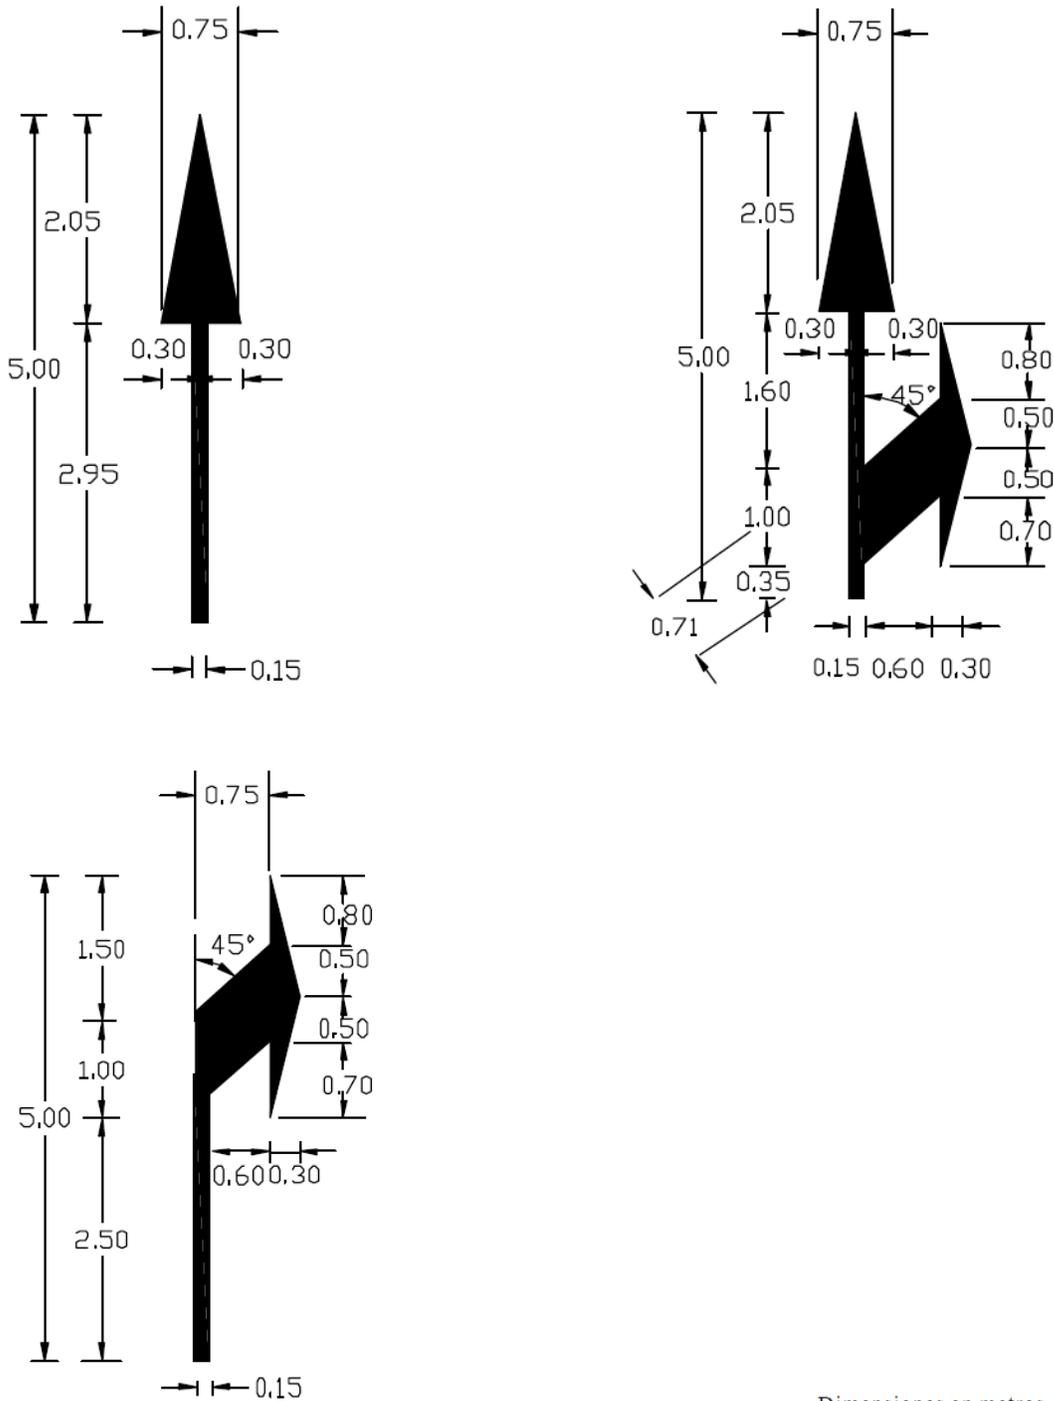
Flechas para demarcación en el pavimento, velocidad menor o igual a 60 km/h⁵.

Dimensiones en metros

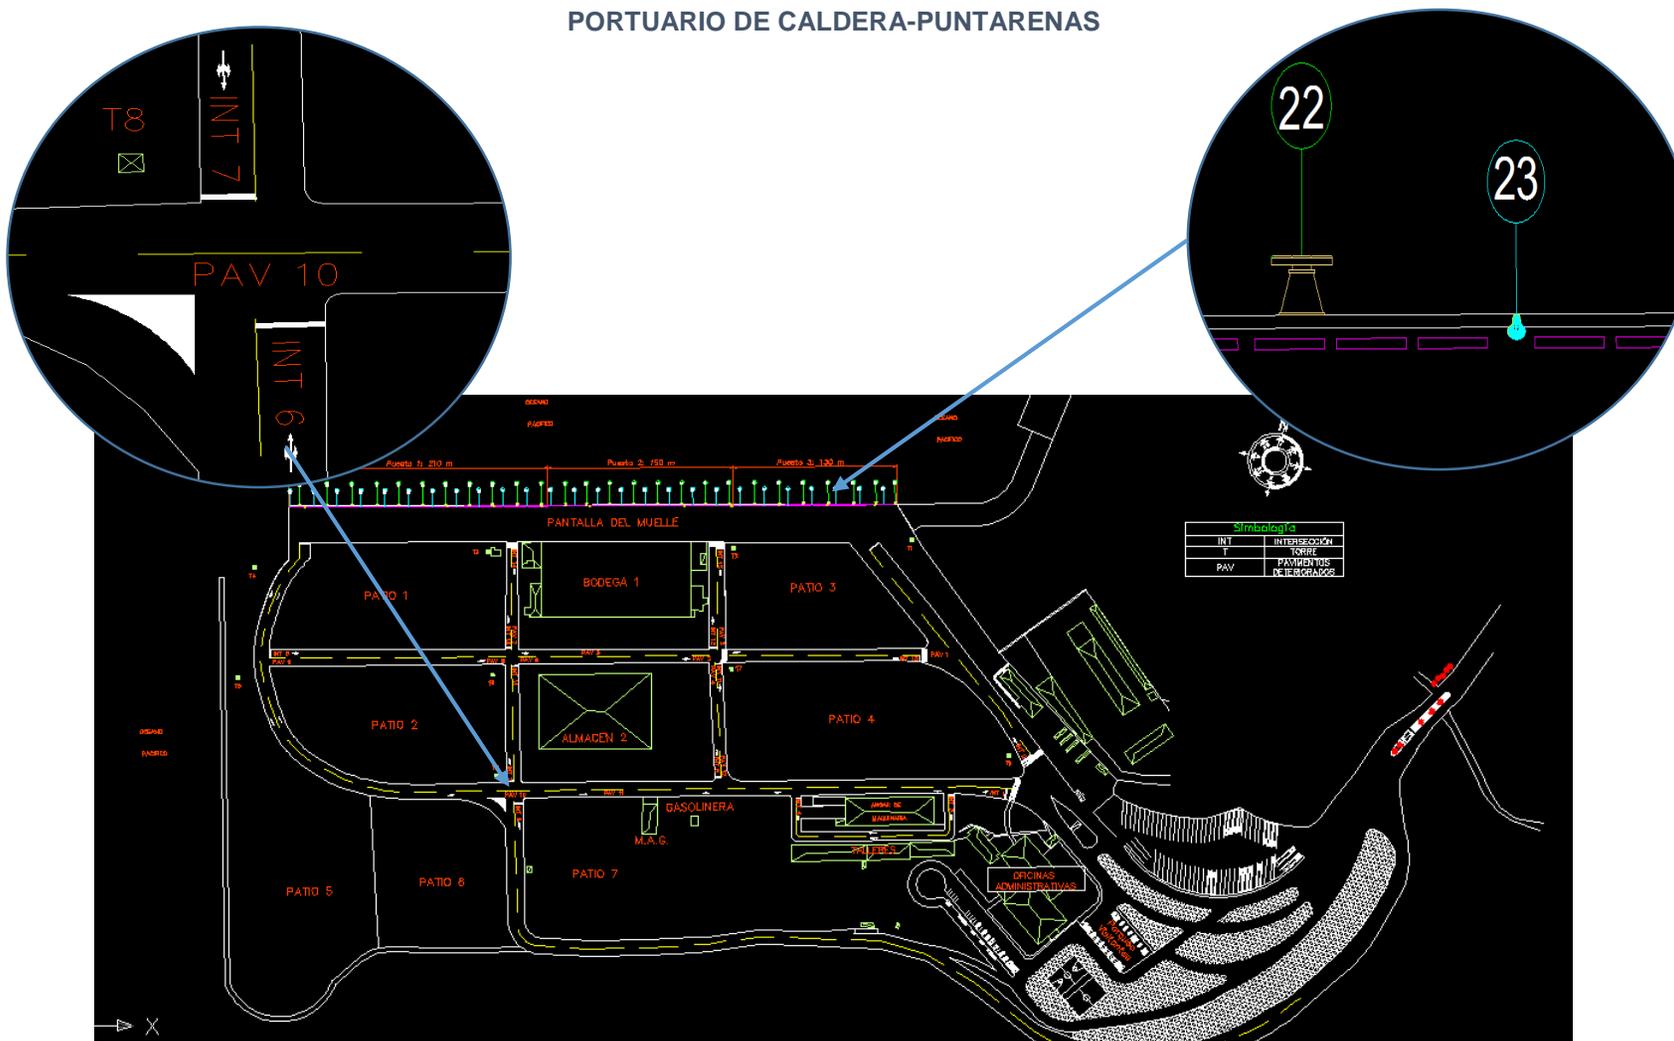
Plano arquitectónico del muelle de Caldera-Puntarenas con rotulaciones y algunas mejoras.
 Fuente: Suministrado por la SPC.
