**PROGRAMA DE CARACTERIZACIÓN Y DIAGNÓSTICO DE
VIRUS, VIROIDES Y FITOPLASMAS EN CULTIVOS DE
IMPORTANCIA ECONÓMICA Y ALIMENTARIA (PCDV-CIBCM)**

**“Identificación de tres especies de potyvirus
en orquídeas nativas”**

Informe de práctica de especialidad sometido a consideración ante la Escuela de Biología del Instituto Tecnológico de Costa Rica por Beatriz Ortiz Arias como requisito parcial para optar por el título de Bachiller en Ingeniería en Biotecnología.

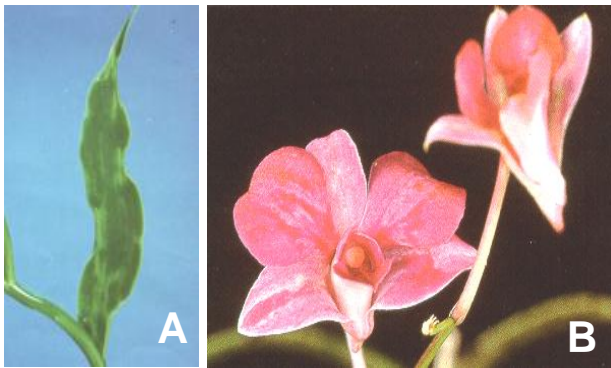
Figura 1. A. Hoja de *Vanilla tahitensis* infectada con *Vanilla potyvirus*. B. Flor de *Dendrobium lamarckianum* infectada con *Ceratobium mosaic potyvirus* (Tomado de Zettler *et al.* 1990 (A), Gibbs *et al.* 2000 (B)).

Algunos de los síntomas foliares que induce este género viral en las orquídeas son deformaciones (Fig. 1A), parches cloróticos hundidos, mosaicos y senescencia (Pearson *et al.* 1993, Gibbs *et al.* 2000), además, frecuentes cambios de color y deformación de flores (Fig.1B).

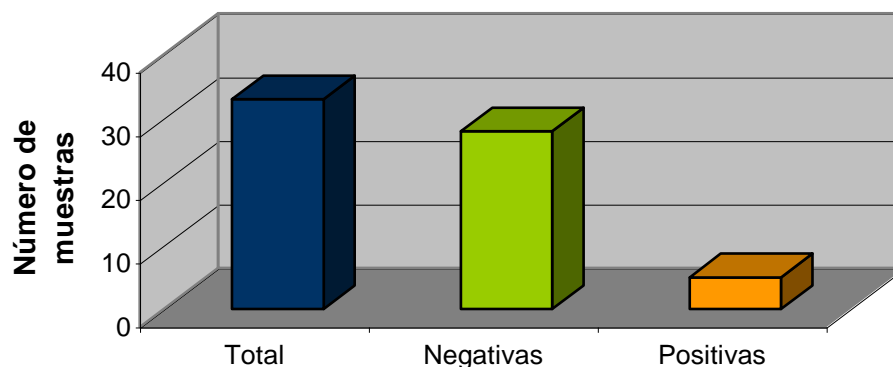
Figura 6. Muestras positivas y negativas para potyvirus de las 33 orquídeas nativas evaluadas

De las 33 muestras evaluadas con el anticuerpo general para la detección de potyvirus, solamente cinco muestras presentaron resultados positivos según el análisis estadístico aplicado (Fig. 6). De estas plantas positivas para este género viral, cuatro presentaron síntomas de posible etiología viral (PCDV-A2: 03-001, 03-008, 03-018 y 03-026, apéndice 1), una además presentó zonas de necrosis con aparente infección por hongo (PCDV: A2-03-001, Fig. 5), y la quinta no mostró síntomas (PCDV: A2-04-003).

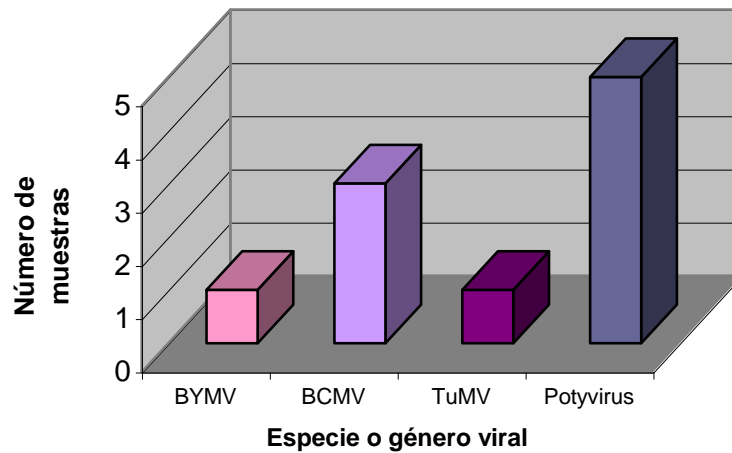
Figura 7: Total de muestras positivas para cada una de las especies evaluadas del género *Potyvirus*

Al evaluar las cinco muestras positivas para cada una de las especies de potyvirus elegidas para esta práctica, se determinó que tres muestras fueron positivas para el BCMV, una para el BYMV y otra para el TuMV (Fig. 7). Esta última correspondió a una infección mixta con el BCMV (cuadro 4). Una de las plantas no presentó reacción con ninguno de los tres anticuerpos empleados.
