# **Técnicas de reforzamiento de estructuras construidas de concreto que presentan deficiencias estructurales**

Proyecto final de graduación para optar por el grado de  
Licenciatura en Ingeniería en Construcción

INSTITUTO TECNOLÓGICO DE COSTA RICA  
ESCUELA DE INGENIERÍA EN CONSTRUCCIÓN

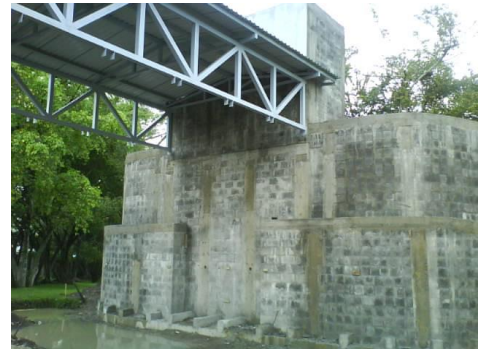
Figura 1. Fotografía del uso de las costillas.

Para los cimientos, se aplicó la técnica de reforzamiento por medio de secciones transversales al mismo, denominadas “costillas”. Dicha técnica consiste en secciones de concreto colocadas de manera transversal al cimiento, para mejorar su comportamiento ante las deflexiones. Ver figura 1.

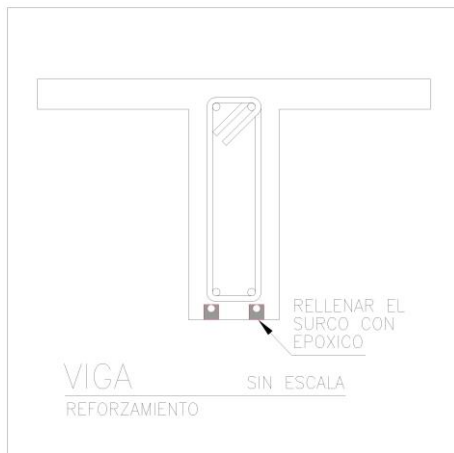
**Figura 5.** Relleno de surcos. Autocad 2005.

Para las vigas de concreto, las técnicas empleadas se basaron en la incorporación del acero faltante, confeccionando surcos en la viga, haciendo uso de sierras mecánicas, y luego rellenando el espacio con concreto de alta resistencia. Esta técnica aplica, tanto para el acero de refuerzo, como para el acero por cortante. Ver figura 5.

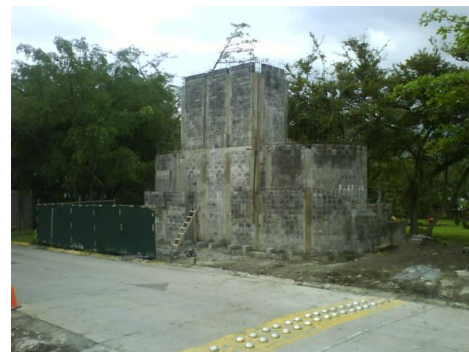
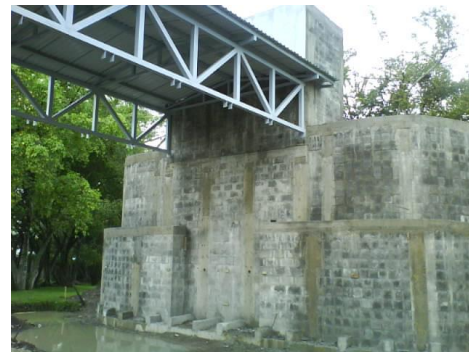
En las figuras 5 y 6 se muestran las costillas aplicadas en un proyecto ubicado en Santa Ana.

**Figura 5.** Fotografía del uso de las costillas.

**Figura 6.** Fotografía del uso de las costillas.

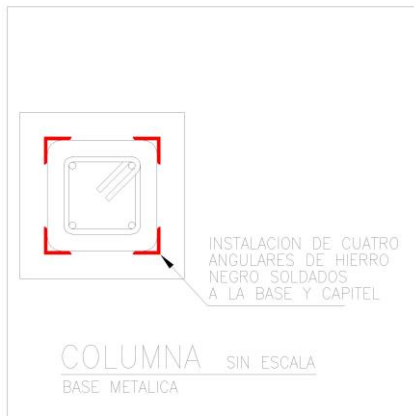
El tercer paso es colocar los cuatro vértices según diseño puede ser angular o tubo metálico. Dichos verticales irán soldados desde la base ubicada en el cimiento hasta el capitel. Ver figura 9.

**Figura 9.** Ubicación de verticales en los vértices de la columna. Autocad 2005.

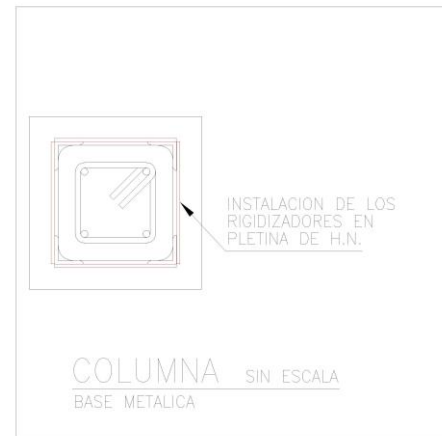
El cuarto paso es colocar los rigidizadores que pueden ser platinas separadas según diseño para evitar el pandeo de la columna metálica. Ver figura 10.

**Figura 10.** Ubicación de rigidizadores. Autocad 2005.
