# EVALUACIÓN DEL SANEAMIENTO AMBIENTAL SOSTENIBLE EN LAS ZONAS ATENDIDAS POR ASADAS EN EL CANTÓN DE PARAÍSO.

"PROPUESTA PARA EL MEJORAMIENTO DE LAS CONDICIONES DE SANEAMIENTO AMBIENTAL EN LAS ASADAS DE LA PROVINCIA DE CARTAGO, CON UN ENFOQUE DE PREVENCIÓN AL CAMBIO CLIMÁTICO"

Documento N° DARS-004

Noviembre, 2016

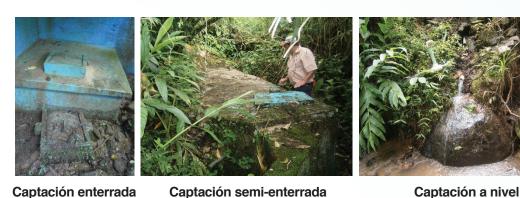
Figura 5.2 Ejemplos de tipo de captaciones de nacientes.

De las fuentes con captación tipo nacientes que más se presenta en estos cuatro acueductos evaluados son las captaciones enterradas, este tipo de captaciones producen aguas, que por lo general son de buena calidad, es importante anotar que este tipo de nacientes son las que, los acueductos prefieren seleccionar como fuentes de abasto de sus acueductos, en muchos casos prefieren estas fuentes aun cuando estén muy alejadas de la comunidad, lo cual ocasiona altos costos de inversión. Los costos de operación y mantenimiento de tuberías, accesorios y quiebra-gradientes son altos en estas estructuras, ya que algunas poseen varios años de estar funcionando y entonces su alto deterioro ocasiona frecuentes reparaciones de fugas, situación que se aumenta por el vandalismo, fallas geológicas, además los terrenos por donde pasan estas estructuras en su mayoría son terrenos privados. En Figura 5.2 tipos de captaciones de nacientes y en la Figura 5.3, se observa que el 89% de las nacientes son tipo enterrada, dos nacientes son semi-enterradas y una a nivel.

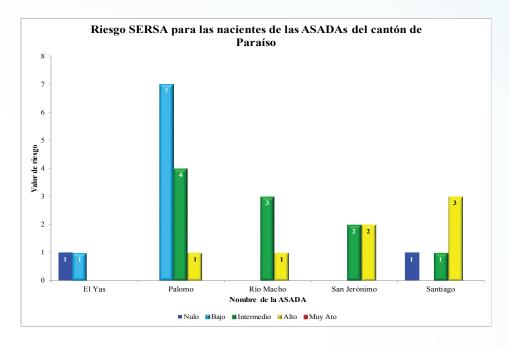
Figura 5.8 Riesgo SERSA para las captaciones tipo naciente acueductos – Paraíso.

Se revisaron un total de 27 nacientes, en la Figura 5.8, de todas las nacientes el mayor nivel de riesgo encontrado fue alto en cuatro acueductos lo que representa el 26 % de los cinco acueductos evaluados. Riesgo intermedio en 10 nacientes en cuatro acueductos, lo que representa un 37%, nivel bajo en 8 nacientes en dos acueductos para un 30% y dos captaciones con un riesgo nulo, lo que representa un 7%. De la inspección sanitaria se observó que la calidad de agua que se generan en dichas fuentes es buena y las estructuras de captación en su mayoría se localizan en un nivel de riego intermedio-alto, lo cual requiere la necesidad de corregir los riesgos encontrados con el fin de llevar cada naciente en lo posible a cero riesgos y así disminuir la vulnerabilidad y estabilidad de cada estructura.

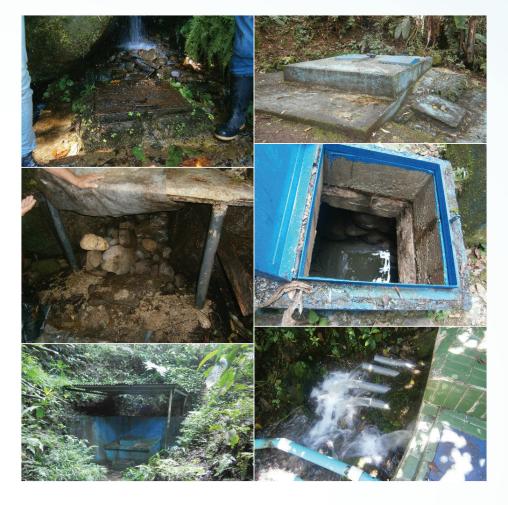
Figura 5.9 Diferentes captaciones tipo naciente presentes en los acueductos evaluados - Paraíso.

La presencia de plantas dentro de la zona donde se capta el agua es una falta de revisión periódica de la estructura. La limpieza de las nacientes debe ser una tarea obligatoria y de cumplimiento por parte del personal de manteamiento del acueducto.

Es importante resaltar que hay factores de riesgo que son críticos, en este caso se observa que en la evaluación de las captaciones tipo nacientes, se dio una alta incidencia en dos factores de riesgo, lo que es recomendable que la ASADA mire estos factores como prioritarios en los planes de mejoras del acueducto. Figura 5.9 se pueden observar las diferentes estructuras de captación de tipo nacientes que poseen los acueductos evaluados, las fotos dan la evidencia de los riesgos a que están sometidas estas estructuras.

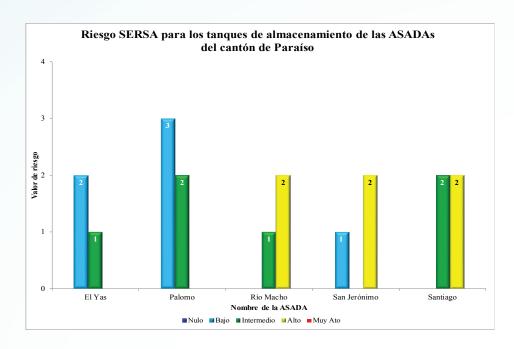
Figura 5.10 Riesgo SERSA para los tanques de almacenamiento de los acueductos - Paraíso.

De los acueductos visitados, se verificaron 18 tanques de almacenamiento, en la Figura 5.10, se observa que el mayor nivel de riesgo encontrado fue alto en tres acueductos lo que representa un 33,3%, el nivel intermedio se dio en todos los acueductos para otro 33,3%, finalmente en tres acueductos se presentó nivel bajo con una representación también del 33,3%. De la inspección sanitaria se observó que la calidad de agua, es muy vulnerable y susceptible de contaminación, en los tanques de nivel alto e intermedio, lo cual representa el 67% de la muestra evaluada.

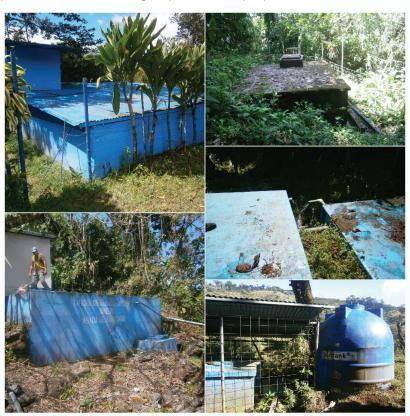
Figura 5.11 Diferentes tanques presentes en los acueductos evaluados Cantón Paraíso.

Dado que los tanques son de concreto, muchos de estos presentan grietas; estas grietas se dan en muchos de los casos por juntas frías, también se notan malas terminaciones del concreto en la fase de construcción por falta de acomodo y compactación ya sea con vibradores o con varillas. Muchas de estas fugas los operadores las han reparado, pero éstas vuelven y afloran debido a inadecuados procedimientos, puesto que se utilizan morteros simples sin apoyo de productos epóxidos.

En la Figura 5.11, se presentan los tanques de almacenamiento utilizados por los acueductos evaluados, donde se pueden observar los riesgos que cada tanque posee.

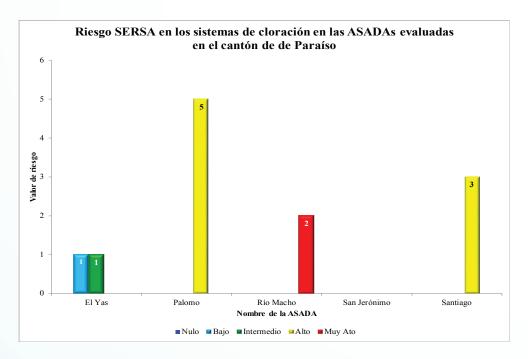
Figura 5.12 Riesgo SERSA en los sistemas de cloración en los acueductos evaluados - Paraíso.

De los acueductos visitados, se verificaron 12 sistemas de cloración, importante anotar que 11 de esos sistemas son de tecnología conocido como "desinfección con pastillas" uno es por medio de electrólisis. El mayor nivel de riesgo encontrado fue muy alto en 2 sistemas de cloración de dos acueductos lo que representa un 16,7%, en dos acueductos se presentó riesgo alto (donde está incluido el sistema por electrólisis) con un 66,7%, para el nivel intermedio se dio en un sistema de cloración de un acueducto para un 8,3%, finalmente en un acueducto se presenta un sistema en nivel bajo con un 8,3%. Tal como se ilustra en la Figura 5.12.

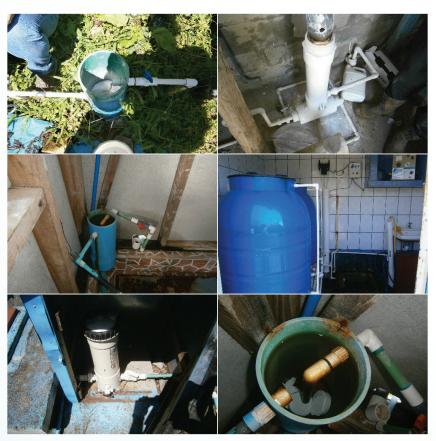
Figura 5.13 Diferentes sistemas de desinfección presentes en los acueductos evaluados Cantón Paraíso.

Cabe resaltar que en algunos sistemas de desinfección la dosificación tiene deficiencias técnicas, ya que el goteo no se verifica con medición de volumen y tiempo, si no de manera visual, lo cual no garantiza las dosis necesarias.

En la Figura 5.13, se presentan los diferentes tipos de desinfección "con pastillas" y electrolisis utilizados por los acueductos evaluados, donde se pueden observar los riesgos que cada sistema presenta dando evidencias que la cloración no garantiza una acertada desinfección del agua, la cual será suministrada a la comunidad usuaria.

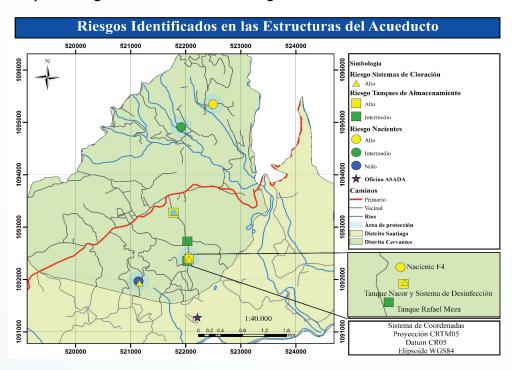
Figura 5.18 Mapa de riesgos SERSA identificados en el acueducto de San Jerónimo.

A partir de la información recopilada en campo y la aplicación de los formularios de la herramienta SERSA en cada uno de los componentes de los acueductos evaluados en el Cantón de Paraíso, en la Figura 5.14, Figura 5.15, Figura 5.16, Figura 5.17 y Figura 5.18 se localizan los componentes del acueducto y se identifican los riesgos de acuerdo al color correspondiente, además se ubican las zonas de protección o retiro que se deben dejar libres en las fuentes naturales como quebradas y ríos. Las áreas de protección se establecieron de acuerdo a lo establecido en La Ley de Aguas N°276 (1942), con 200 m de radio en captaciones de nacientes permanentes y la Ley Forestal (1996), en el caso de los márgenes de ríos y quebradas, una franja de 15 m medidos horizontalmente a cada lado de la rivera en zonas rurales y 10 m en zonas urbanas.

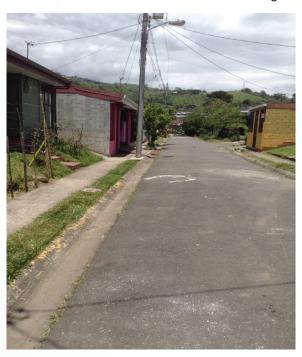
A continuación, se ve una foto de la comunidad sin contaminación con aguas residuales visible.

Figura 5.19. Canalización correcta de agua pluvial sin aguas grises.

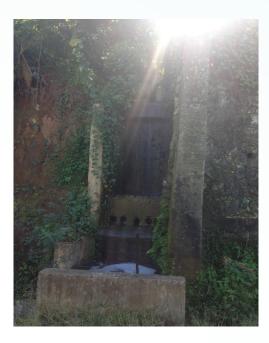
La situación de la comunidad de San Jerónimo de la misma forma que las anteriores, descarga aguas residuales grises a las canalizaciones de aguas pluviales, esta comunidad por contar con una baja población no está impactando severamente las fuentes naturales de agua superficial que existen en la zona.

Figura 5.22. Agua gris recolectada y llevada directamente al río sin tratamiento.

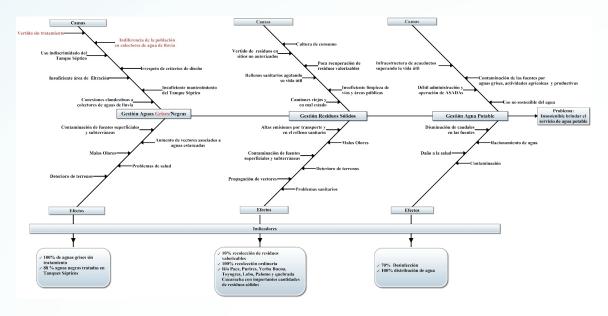
Figura 5.23 Análisis causa - efecto del sistema de agua potable de las ASADAs de la Provincia de Cartago.

En la Figura 5.23, se presenta un análisis de causa – efecto de la sostenibilidad del suministro de agua potable en la Provincia de Cartago a través de ASADAs.
