Instituto Tecnológico de Costa Rica

*PROPUESTA DE RECICLAJE DE LAS ESTRUCTURAS
QUE CONFORMAN EL ANTIGUO BENEFICIO
MIRAMONTES DECLARADO PATRIMONIO HISTÓRICO
- ARQUITECTÓNICO A UN NUEVO USO*

Viviana Yock Corrales

JUNIO 2008

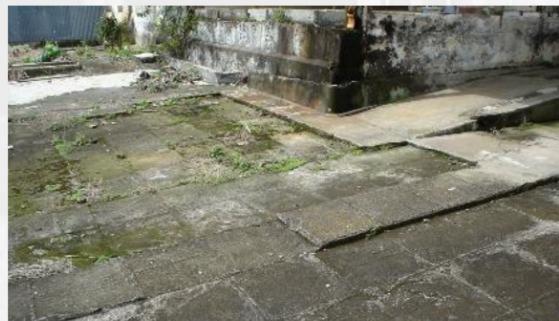
Fotografía 40. Vestigios de laja que cubría los patios de secado

El patio de secado estaba separado del resto del área exterior por medio de muretes de 40 cm de alto, actualmente solo permanece una pequeña parte de este murete al oeste de las bodegas construidas por el Hospital. El piso estaba compuesto por lajas de granito canteado de 50 cm. X 50 cm. Pero a excepción de 4 piezas el resto fueron retirados por los antiguos dueños.

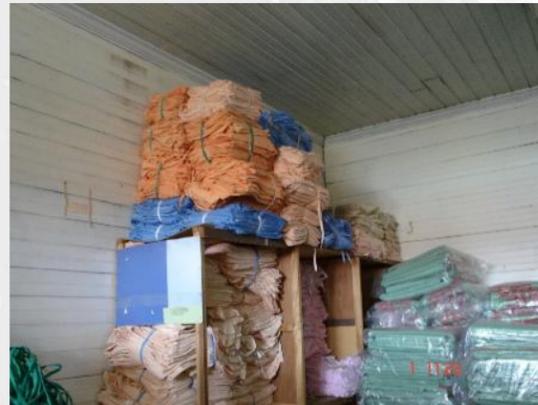
Fotografía 44. Bodega de ropa - Galerón

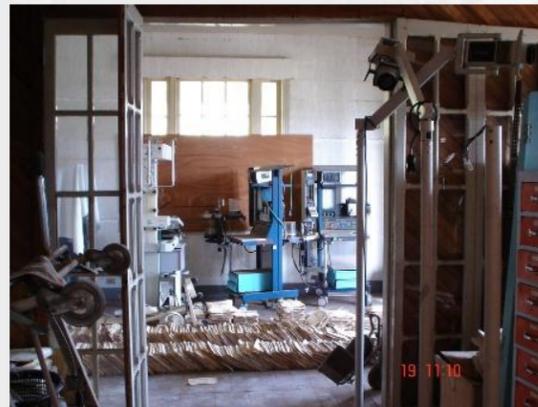
Fotografía 45. Bodega de archivos y equipos

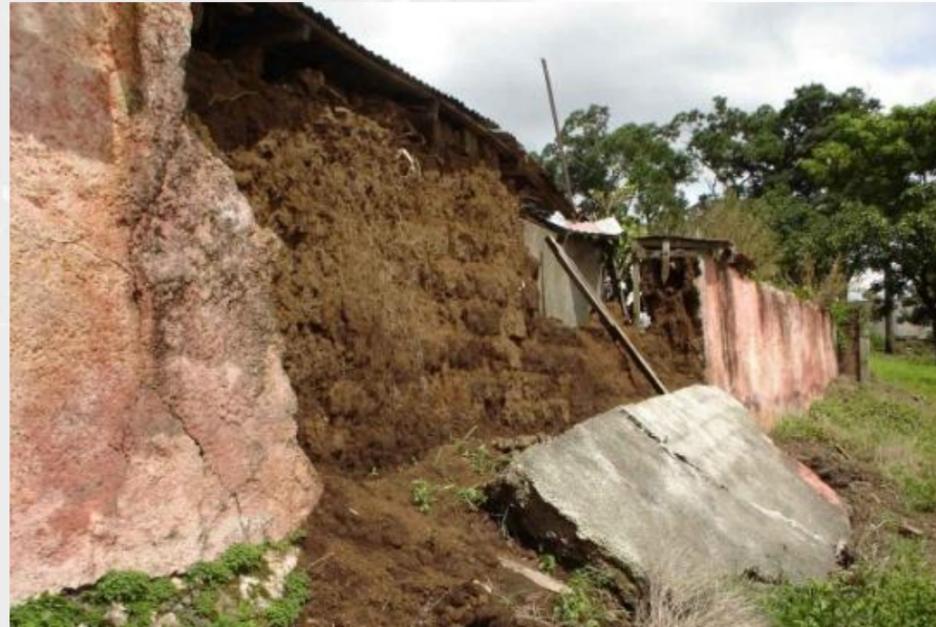
Fotografía 47. Sección de muro de adobe derrumbado.

Las construcciones en adobe son susceptibles a deterioros por mala construcción (cimentación, distribución de muros, materiales inadecuados, etc.), por afectación a la humedad, vientos, presencia vegetal, ataques de animales o intervenciones incorrectas. Esta última causa de deterioro es la que se presenta en la mayor parte del muro.

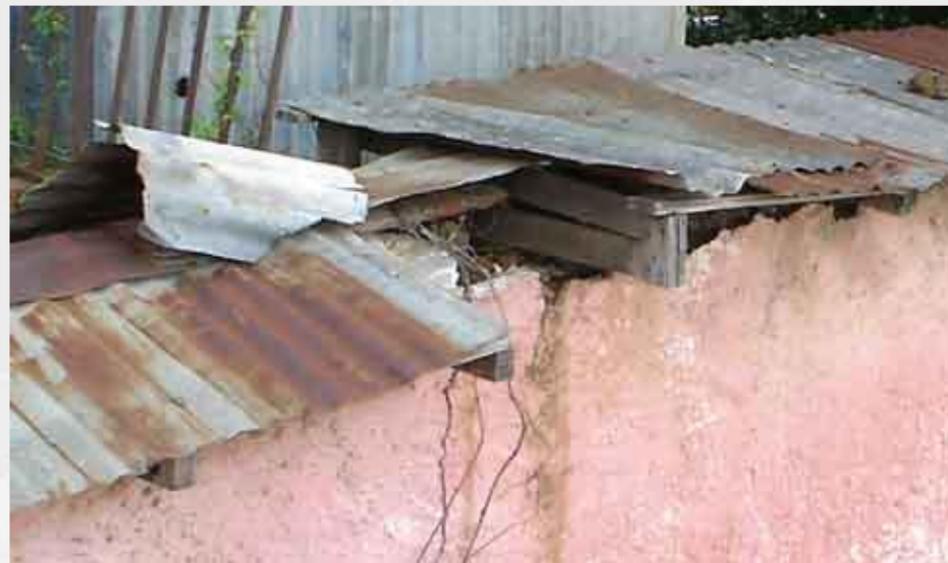
Fotografía 48. Techo de muro de adobe

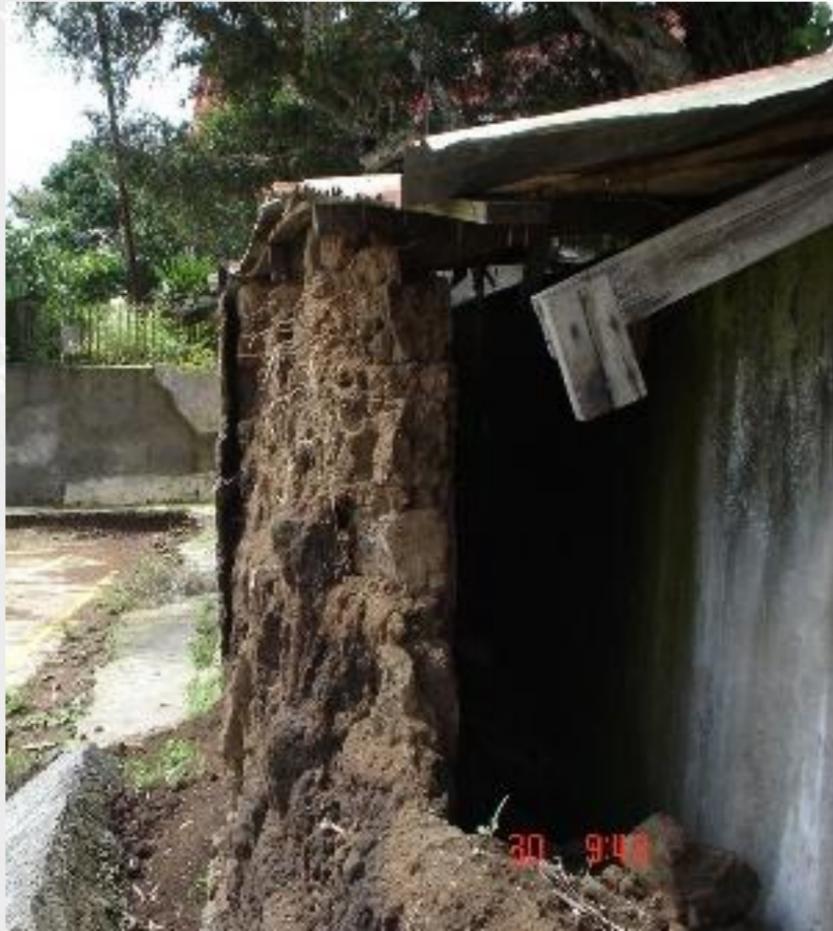
Fotografía 49. Muro de adobe derrumbado

Estas intervenciones se han realizado con el fin de “reparar” grietas y partes del muro a punto de colapsar. Las “reparaciones” se han ido realizando en concreto pringado en sitio sobre el muro de adobe para dar “ solidez y rigidez” a la estructura pero sin éxito. Por el contrario esto ha provocado que el muro no soporte el peso del concreto, agravando el problema en lugar de solucionarlo.(Ver fotografía 50), colapsándose partes del muro después de agregado el repello.

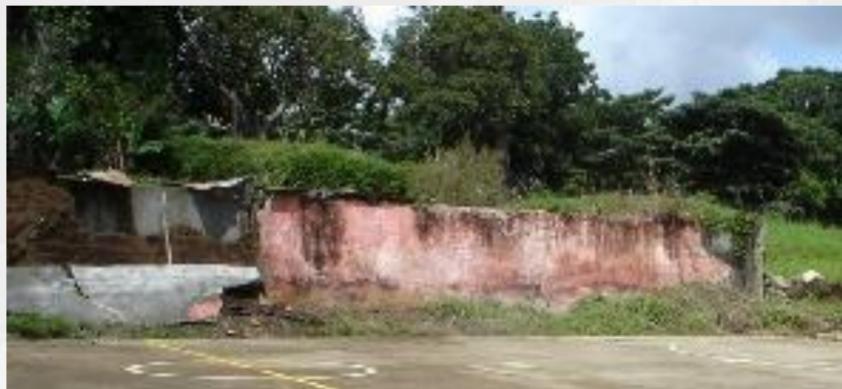
Fotografía 50. sector oeste del muro de adobe

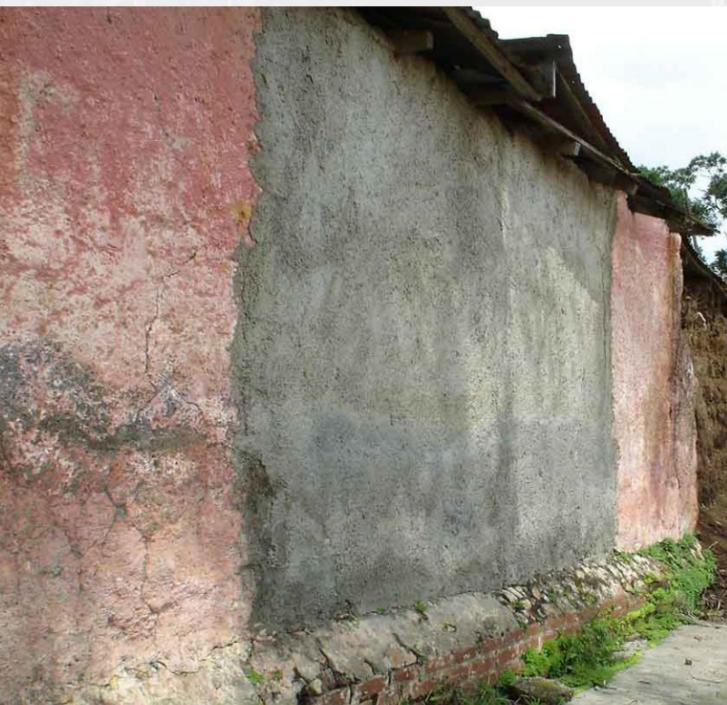
Fotografía 51. Repello con concreto

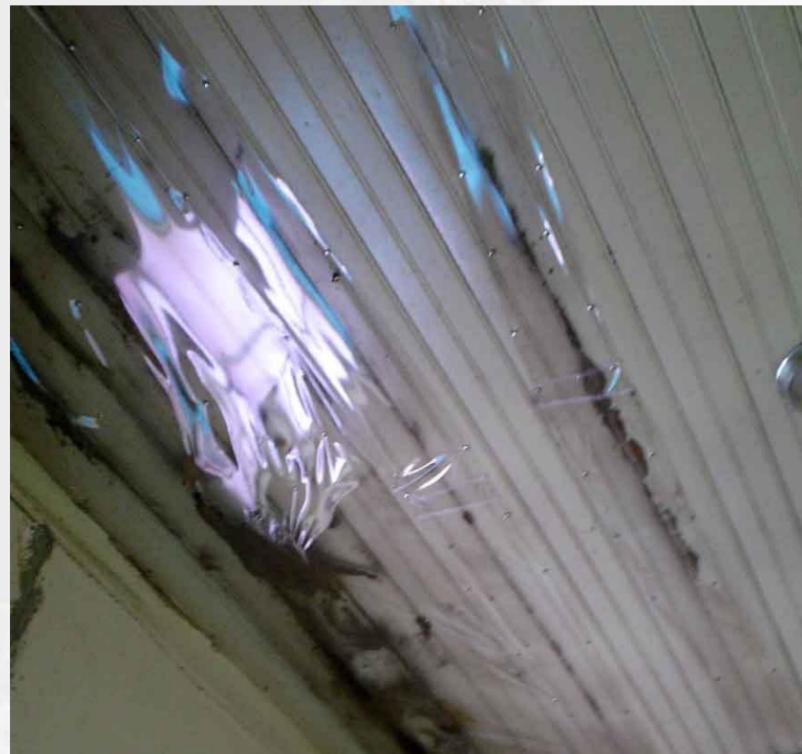
Fotografía 54 Techo de casa de bahareque afectado por el comején.

Las termitas aéreas (*criptotermes brevis*) atacan a todo tipo de madera y habitan en humedades de un 85% y temperaturas que oscilan los 25°C Y 35°C . Los síntomas son agujeros e irregularidades en las superficies (Ver fotografía 59), la presencia del comején (Ver fotografía 54) y “ túneles” dentro de las piezas de madera.

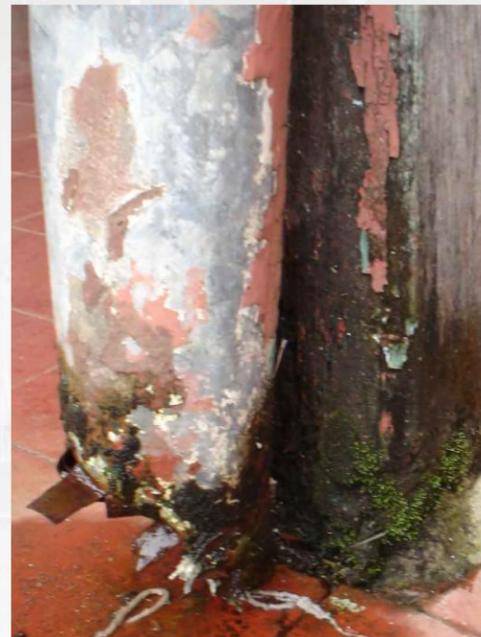
Fotografía 55. Columna de madera afectada por la humedad

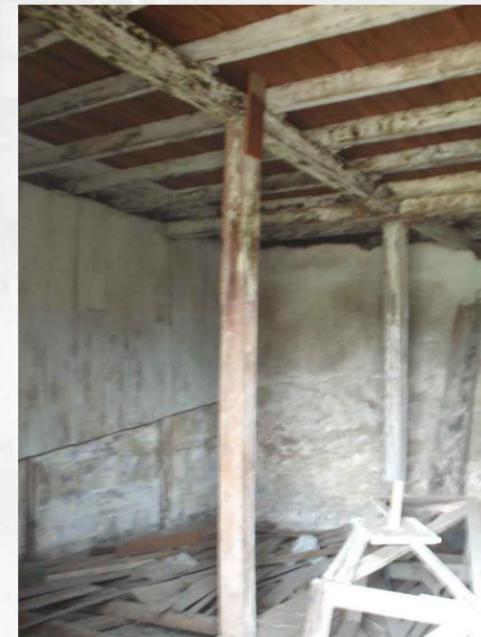
Fotografía 56 Vigas y columnas afectadas por la humedad.

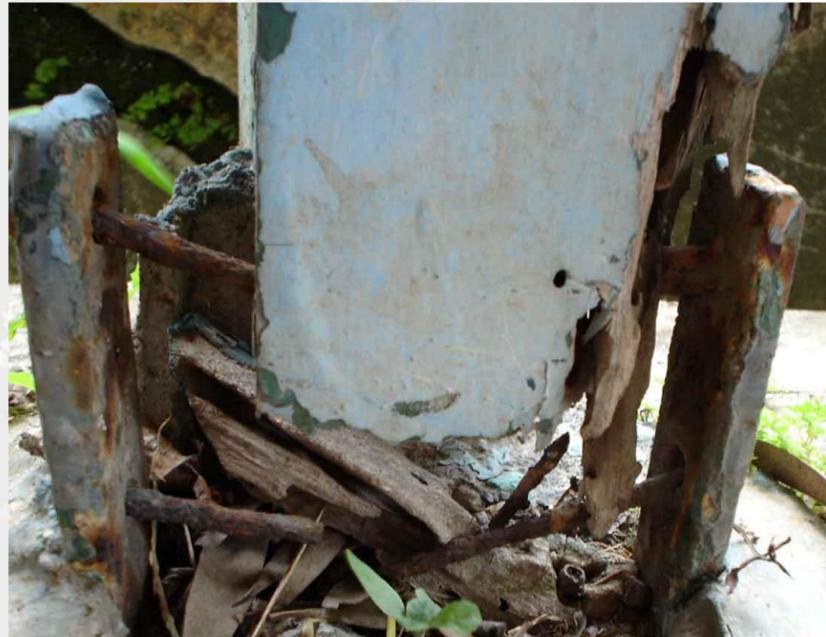
La madera va a ser el material principal de construcción en este conjunto. Este material se encuentra presente no solo en las estructuras, sino también en cerramientos, en guarniciones y en las ornamentaciones. La madera es uno de los materiales que cuenta con el peor grado de conservación. Esto por que se ha visto afectado no sólo de las intervenciones humanas, sino también por factores impredecibles como el clima. Este problema no sería tan grave si se hubieran tomado las previsiones del caso para preservar estas construcciones. Algunas edificaciones o partes de las mismas han estado en abandono o no se han cuidado adecuadamente, trayendo como consecuencia estructuras a punto de colapsar (fotografía 58)

Fotografía 58. Columna de madera de casa de bahareque

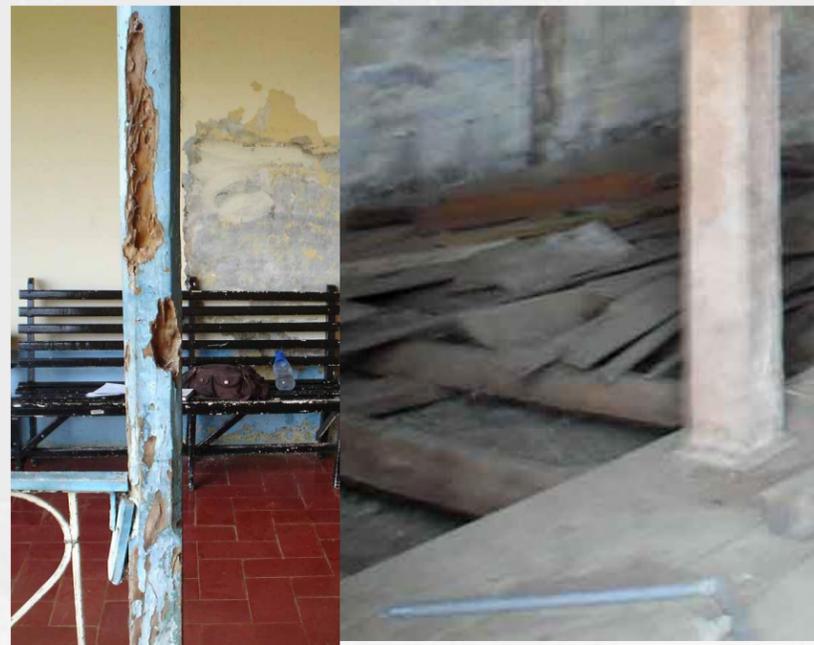
Fotografía 59. Columnas de madera

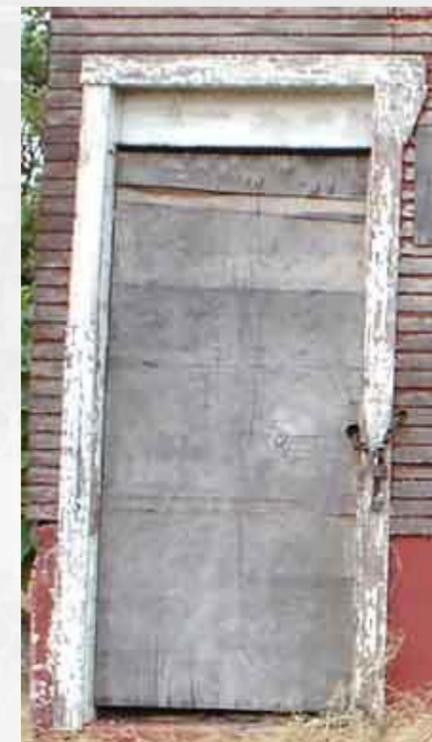
Fotografía 61. Puerta de madera afectada por la lluvia y la exposición solar.

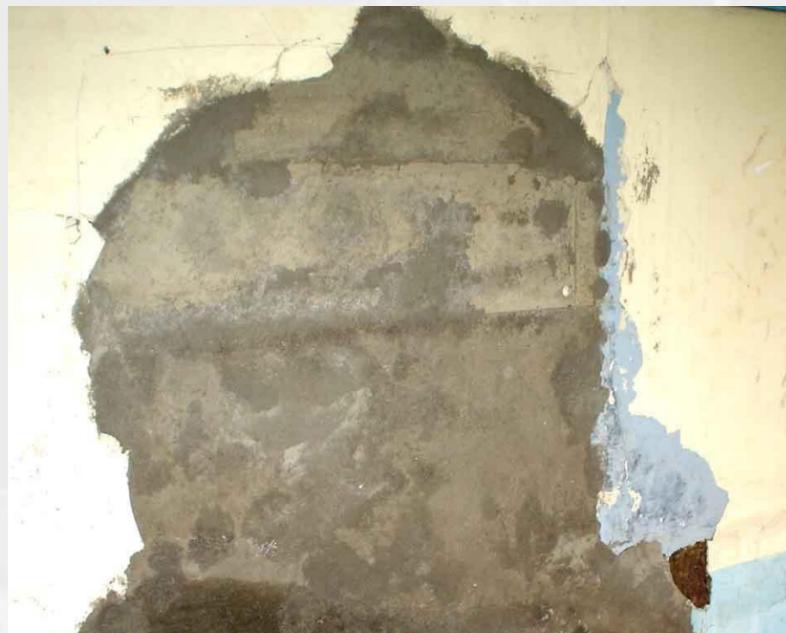
Sin embargo una de las razones que más ha afectado el estado de conservación de dicha vivienda se relaciona con las intervenciones inadecuadas (Ver fotografía 63) y la mala construcción en cuanto a cimientos se refiere, ya que estos han ido cediendo con el tiempo. Los repellos mal logrados han provocado en la mayoría de los casos el desprendimiento del barro. Al igual que con el muro de adobe, los repellos fueron realizados con *bondex* o concreto.

Fotografía 64. Repello hecho en concreto

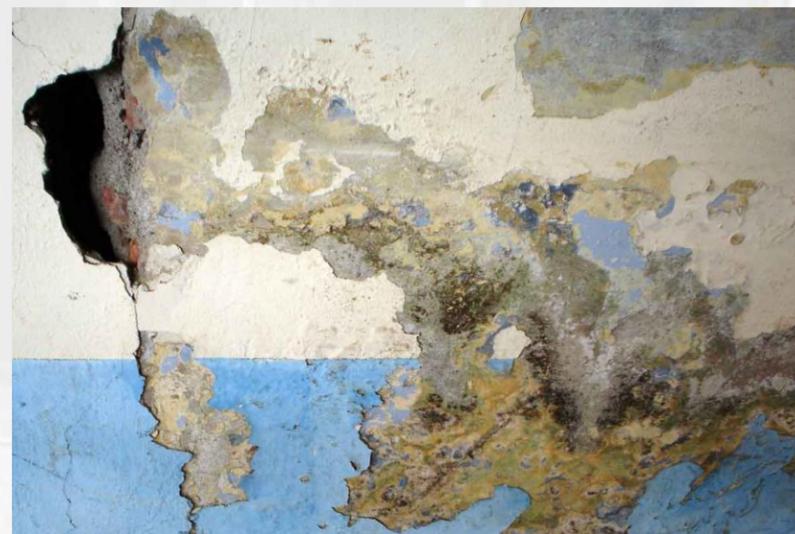
En este caso la vivienda construida en bahareque ha sufrido algunos daños debido a la humedad causada por los efectos de la capilaridad, condensación, filtraciones de aguas de lluvia y aguas subterráneas. Esto puede resultar en la aparición de hongos y de moho en la superficie de los elementos de madera (Ver fotografía 64). Los líquenes y musgos también son producto de la humedad ya que ambos la conservan dentro del material provocando la pudrición. (Ver fotografía 62) El interior de la vivienda se ha visto muy afectado ya que la humedad se ha infiltrado en las paredes, al punto que el papel tapiz se ha desprendido.

Fotografía 65. Pared de bahareque afectado por la humedad

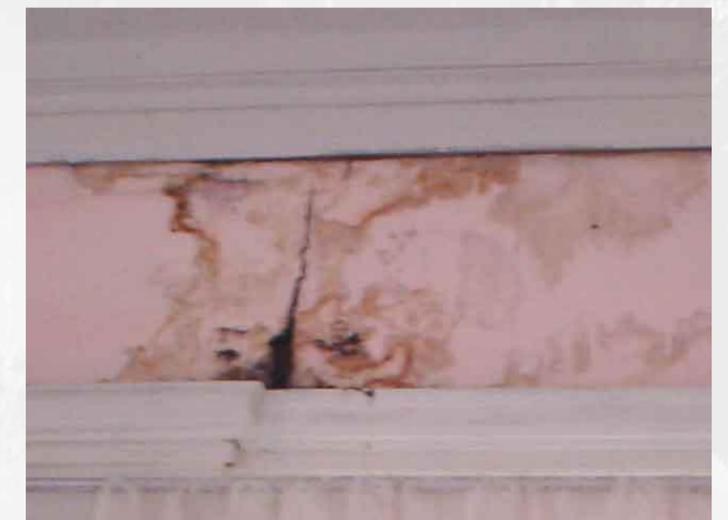
Fotografía 66. Pared interna afectada por la humedad

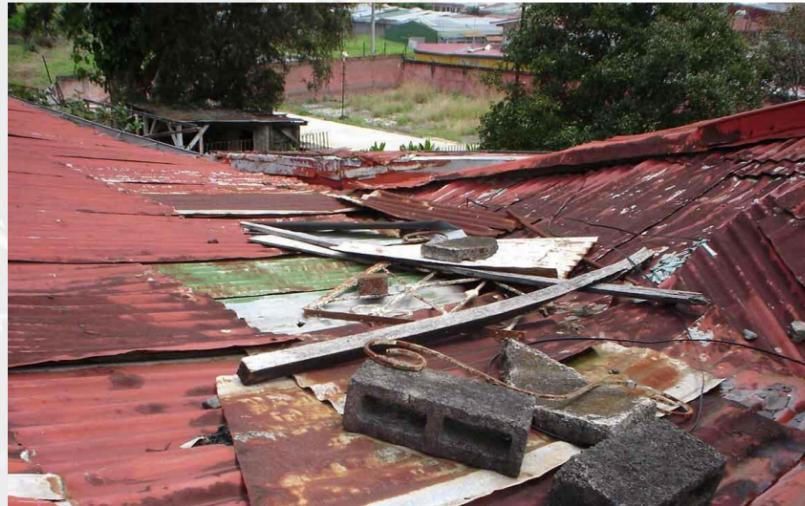
Fotografía 67. Estado de techos

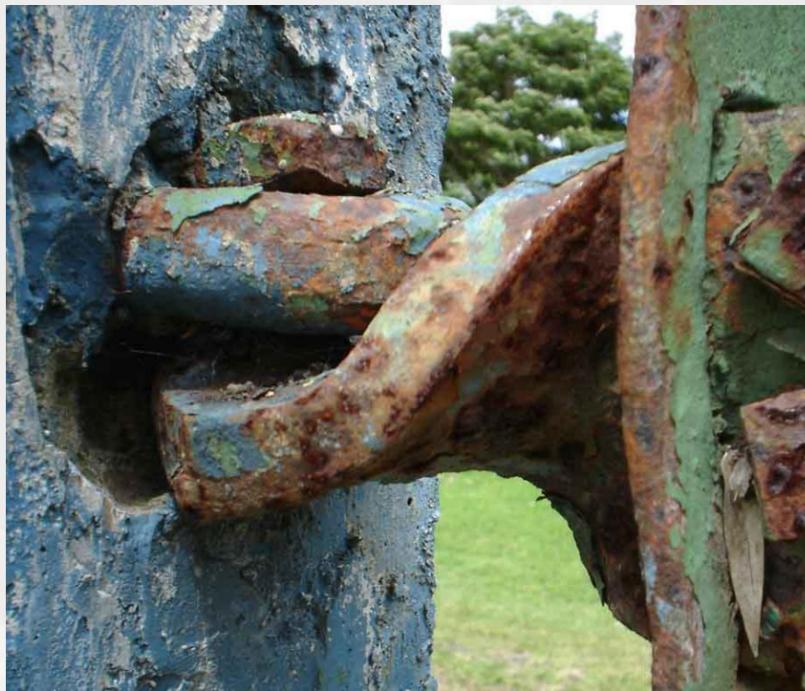
1. Cuando el metal está en contacto con el oxígeno en ambiente seco se da la oxidación directa.
2. Cuando el oxígeno se junta con la humedad en el ambiente, se da la oxidación electroquímica, a estos agentes también hay que agregarles la adición de otros agentes como los gases contaminantes. (Ver fotografía 68 - 70)

Fotografía 68 Hierro afectado por oxidación.

La mayoría de los casos donde los elementos metálicos han sufrido algún tipo de patología no tienen salvación, y más bien se deben de sustituir, reparar casi en la totalidad o reconstruir.

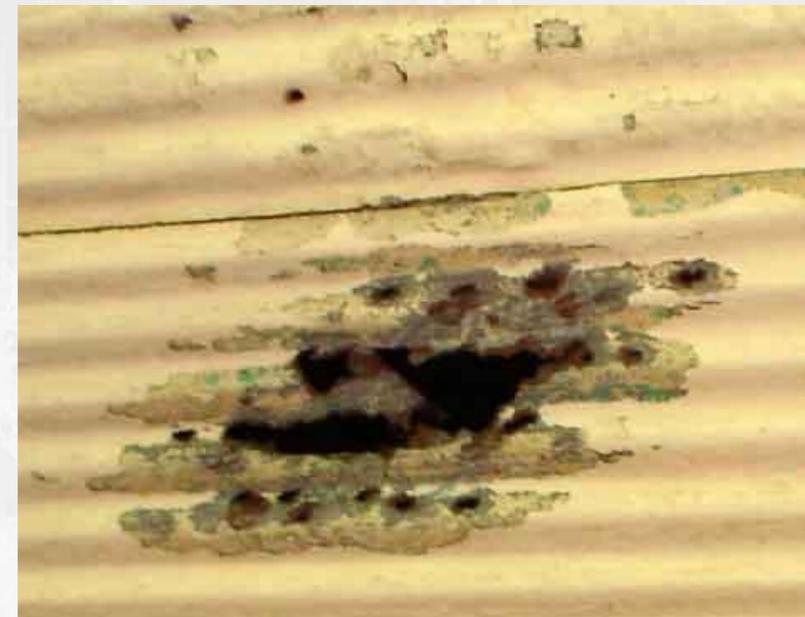
Fotografía 70. Cielo herrumbrado y carcomido

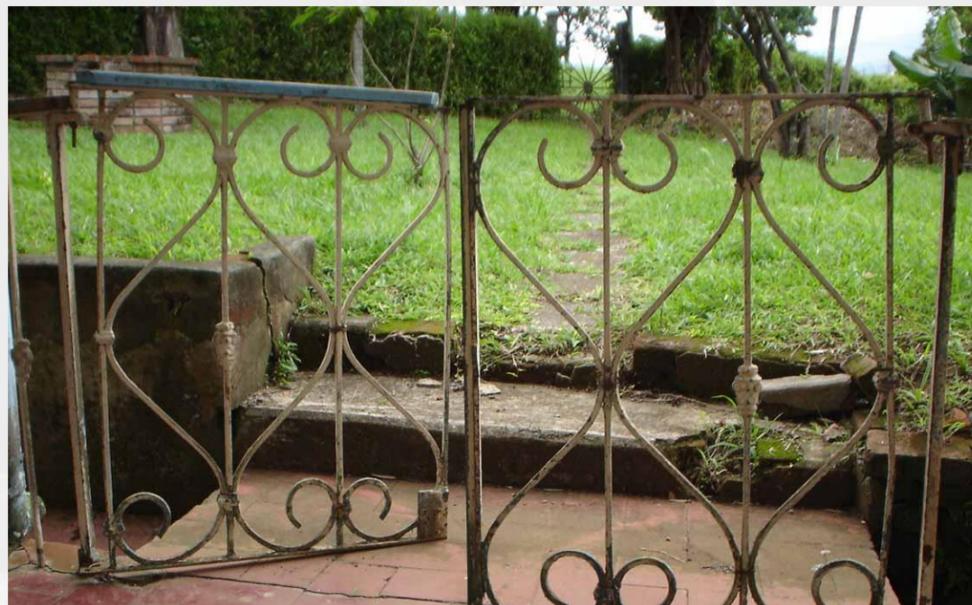
Fotografía 73. Portón casa de bahareque

Los visitantes también han logrado desprender, doblar y arrancar elementos valiosos decorativos como es el caso de las barandas y portones que rodean la casa de bahareque.

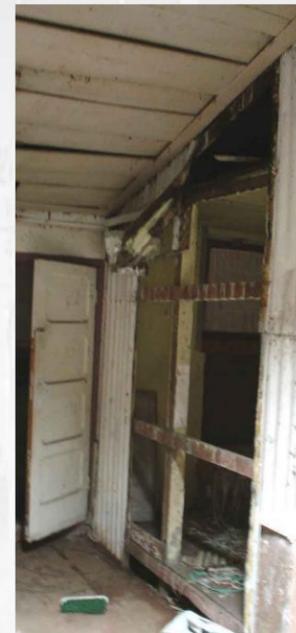
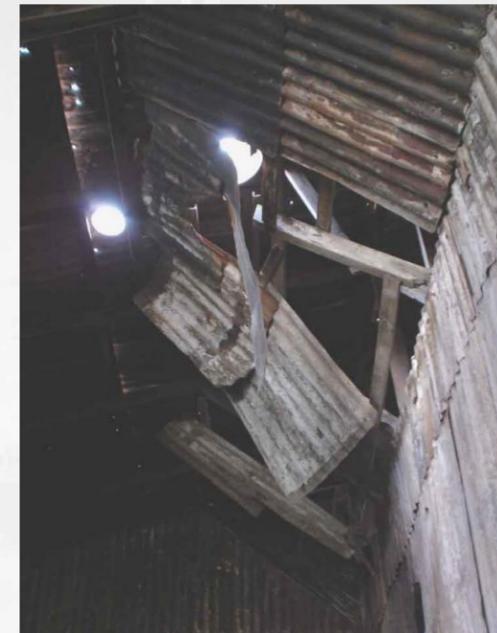
Fotografía 74- 75 – 76. Estado de latas de zinc

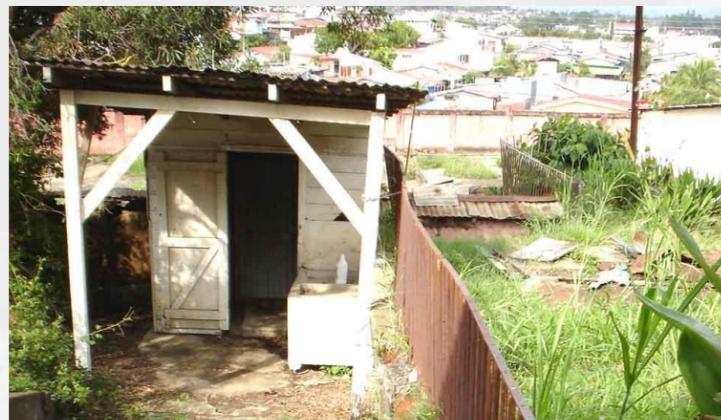
Fotografía 79. Pilas de Casa de Bahareque

Otra construcción exterior como el espacio que en algún momento fue utilizado como pilas (ver fotografía 79) y se ubica en el sector este de la casa de bahareque debe de eliminarse no solo por que no tiene ningún valor histórico tanto en materiales como en las dimensiones del mismo (1.5 m2), sino por que ya no queda rastro de ningún bien mueble. Es importante anotar que a principios del siglo pasado este espacio era utilizado como entrada principal de la casa de bahareque y después también sirvió de entrada principal a la casa de madera, siendo sustituido por patio trasero a finales del siglo XX.
