CONSTANCIA DE DEFENSA PÚBLICA DE PROYECTO DE GRADUACIÓN

IMPLEMENTACIÓN DE HERRAMIENTAS DIGITALES EN LA GESTIÓN DEL INVENTARIO DE PUENTES Y PASOS DE ALCANTARILLA DE LA RED VIAL CANTONAL DE LA MUNICIPALIDAD DE CURRIDABAT

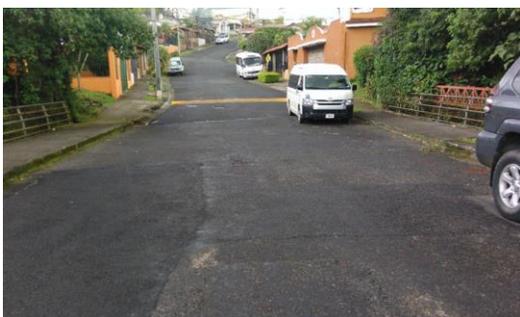
Figura 8: Vista panorámica puente 1187701
Fuente: Elaboración propia

Principales Daños Observados: Se advierte sobrecapa asfáltica y socavación a un lado del bastión. no posee señalamiento horizontal debido.

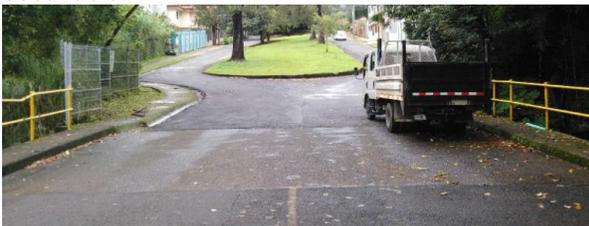
Figura 11: Vista panorámica puente 11807901

Principales Daños Observados: El señalamiento horizontal está desgastado, existe una deformación considerable en una de sus barandas ocasionado por un golpe, las juntas de expansión están obstruidas y poseen deformación, en la viga diafragma se observa descaramiento y nidos de piedra, el bastión tiene un grado de daño alto por descaramiento además de acero de refuerzo expuesto, eflorescencia y socavación.

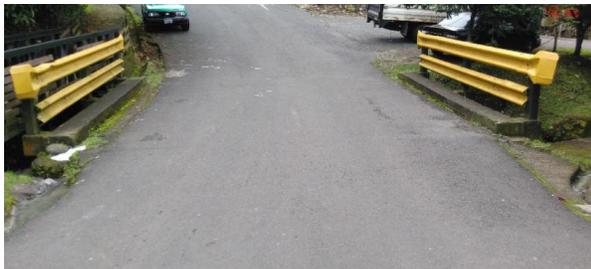
**Figura 16: Vista panorámica puente 11802702/
11802701**

Principales Daños Observados: El señalamiento horizontal está desgastado, la contaminación en el río es alta, la capa asfáltica tiene varias sobrecapas, se observa un alto grado de desgaste en las paredes del bastión causado por nidos de piedra y socavación. El puente peatonal está en buenas condiciones.

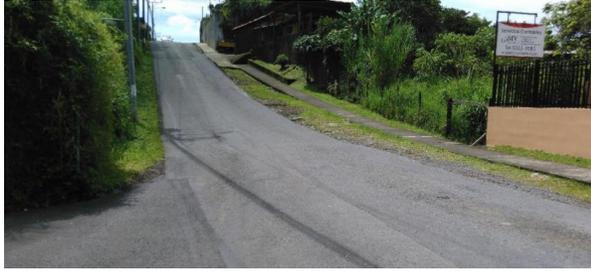
Figura 21: Vista panorámica paso de alcantarilla 11803307

Principales Daños Observados: La alcantarilla ya ha presentado problemas de rebalse causado por la contaminación de la quebrada además existe invasión al retiro que ha afectado a la estructura de la casa colindante, la alcantarilla.

Se distingue daño por descaramiento, nidos de piedra en los aletones, pérdida del talud de protección y socavación.

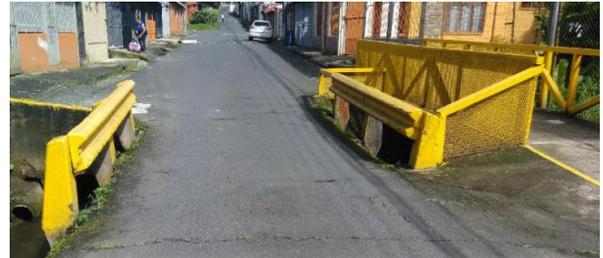
Figura 23: Vista panorámica puente 11803302/ 11803301

Principales Daños Observados: Le falta señalización de tránsito vertical, se observa daño en el pavimento por grietas, baches y sobrecapa. El bastión tiene daño en el talud de protección y socavación.

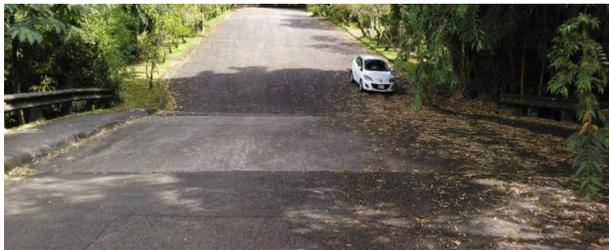
Figura 25: Vista panorámica puente 11809402

Principales Daños Observados: Presenta las juntas de expansión obstruidas. La losa no cuenta con ningún tipo de recubrimiento, se observa descaramiento en una de las vigas exponiendo el acero de refuerzo.

En el bastión se advierten dos grietas de 0.5 metros de diámetro, acero de refuerzo expuesto y socavación.

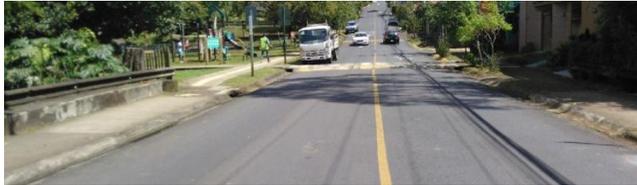
Figura 28: Vista panorámica puente 11801201

Principales Daños: Se observa daño por sobrecapa en el pavimento, en las barandas se destacan grietas y acero de refuerzo expuesto.

Se dificultó la inspección por el estado del río ya que estaba crecido, aun así, se percibe en el bastión daño por colapso en el talud de protección y socavación.

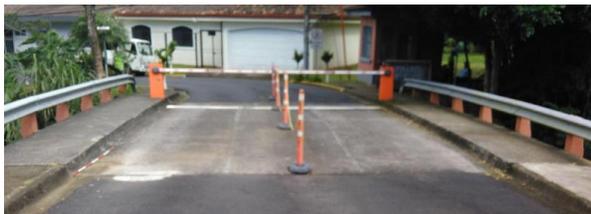
Figura 29: Vista panorámica puente 11809401

Principales Daños Observados: Aunque la losa no tiene cobertura de asfalto las juntas de expansión se encuentran totalmente obstruidas. Se observa acero de refuerzo expuesto en una de las vigas diafragma y socavación en el bastión

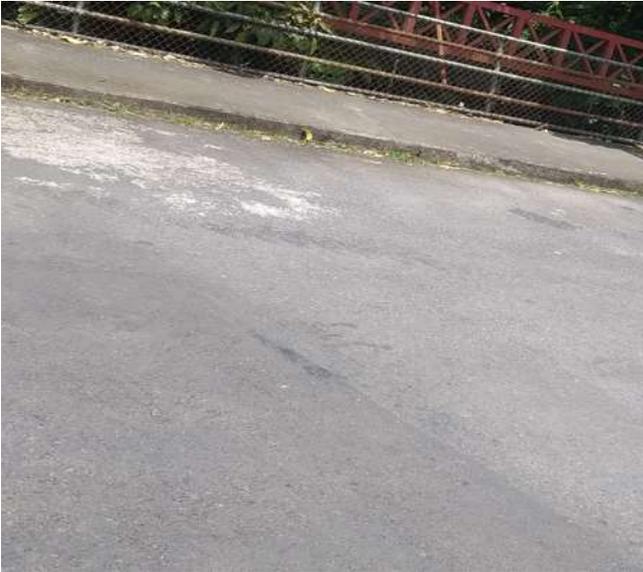
Socavación en el bastión y faltante en una de sus baldosas

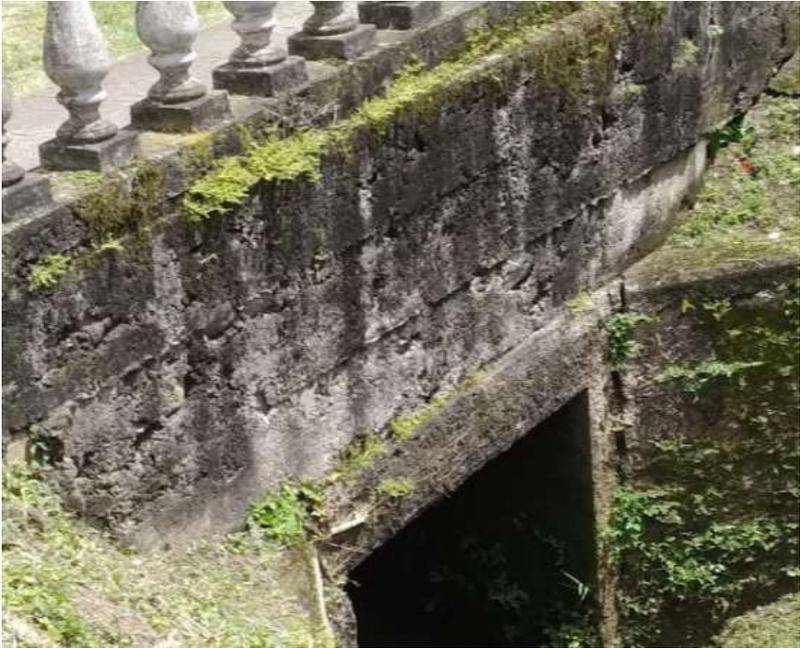
Talud de protección lavado

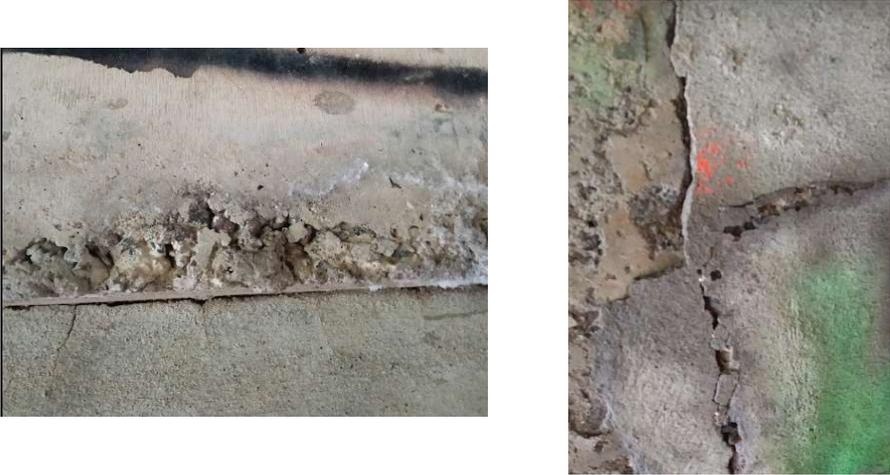
<p>Decaramiento , socavación en el bastión y faltante de varias baldosas</p>

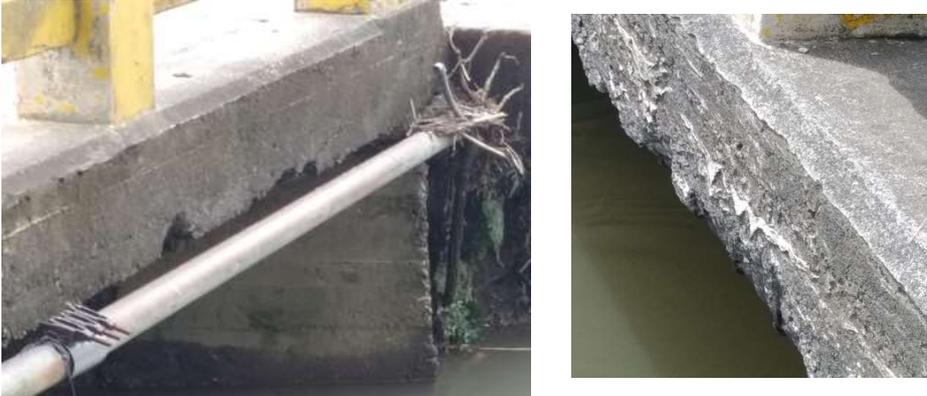
Decaramiento , socavacion
en el bastión y colpaso en
el talud de protección

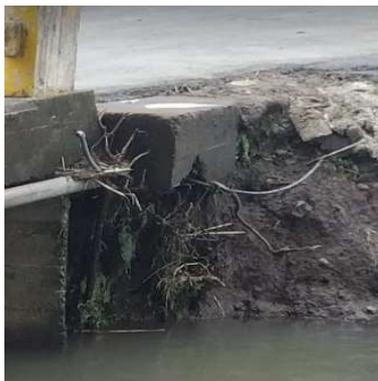
Decaramiento grietas y
socavacion en el bastión

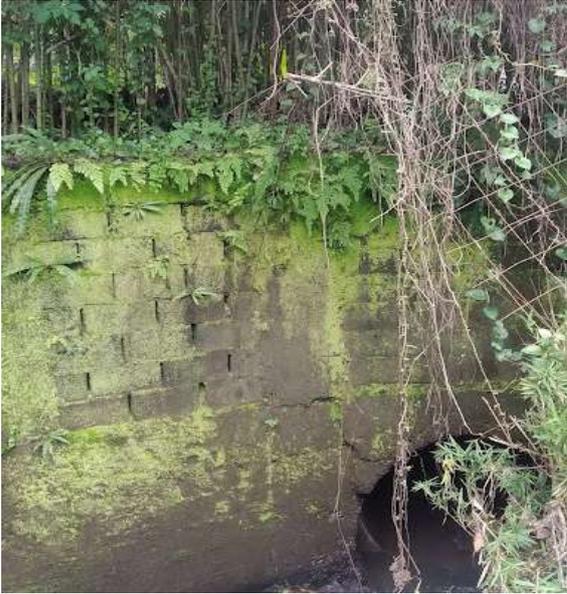
<p>Socavacion en la alcantarilla y colpaso en el talud de protección</p>

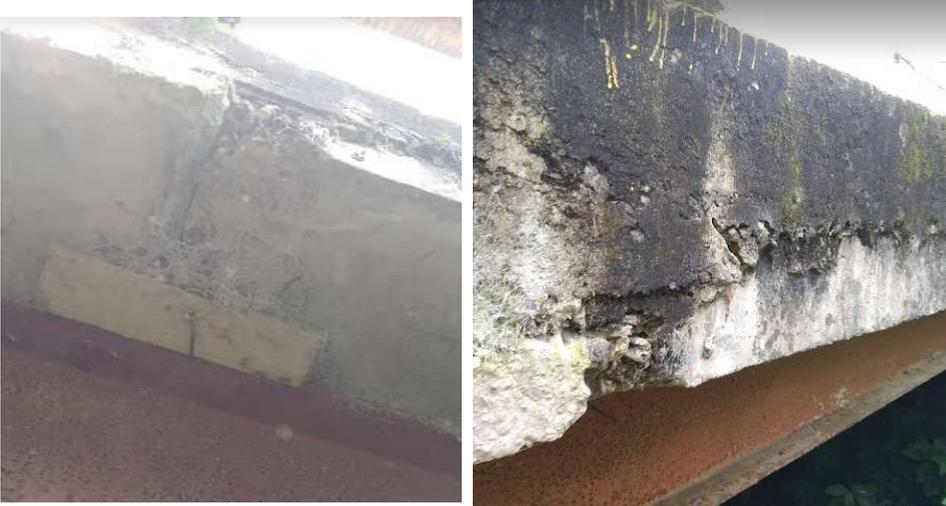
<p>Descaramiento en el bastión</p>

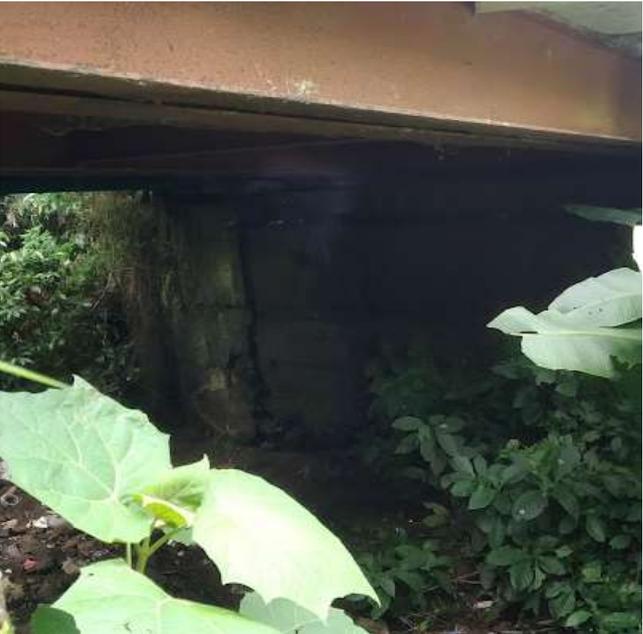
Descaramiento y
socavación en el bastión

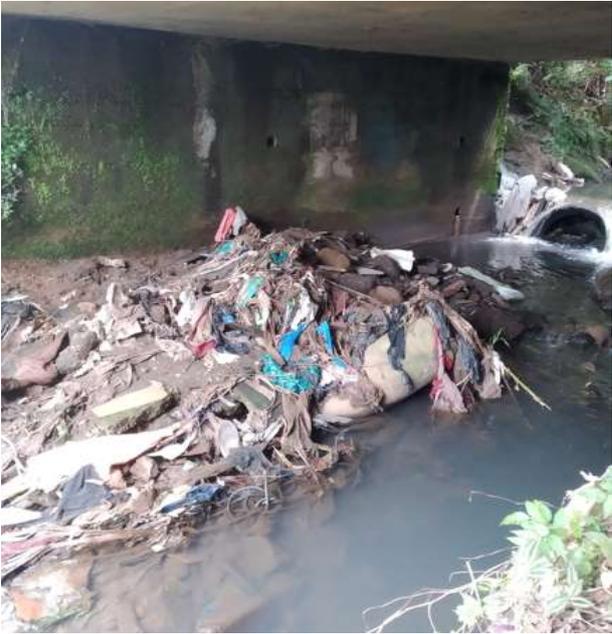
Nidos de piedra en el bastión

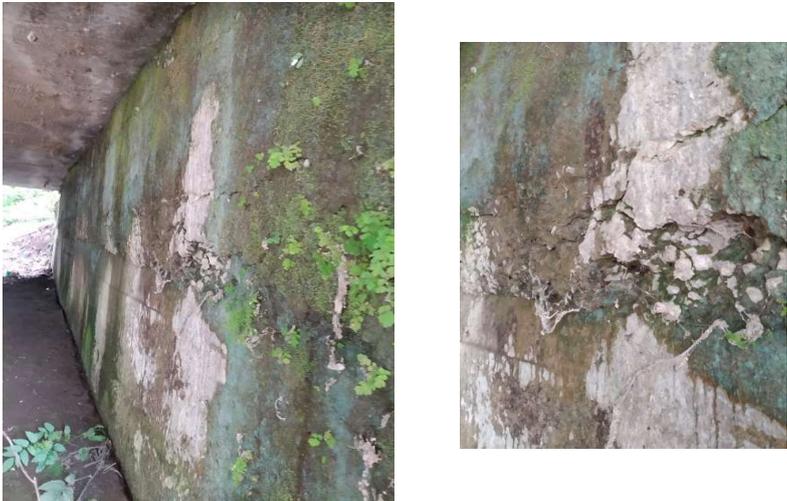
Socavación en el bastión

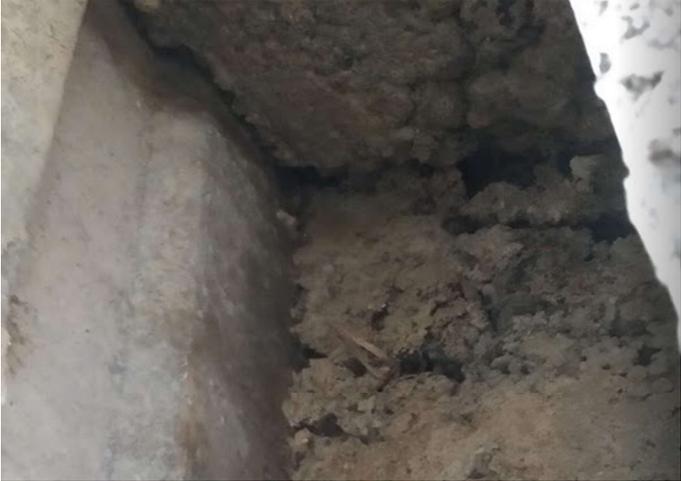
Descaramiento en el bastión

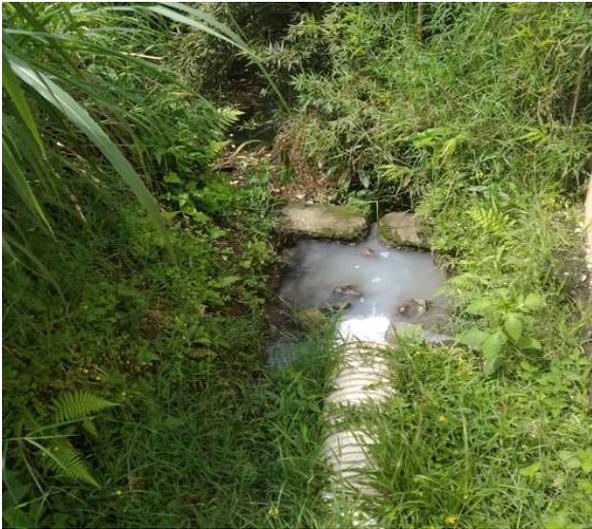
<p>Descaramiento, nidos de piedra en los aletones, pérdida del talud de protección y socavación</p>

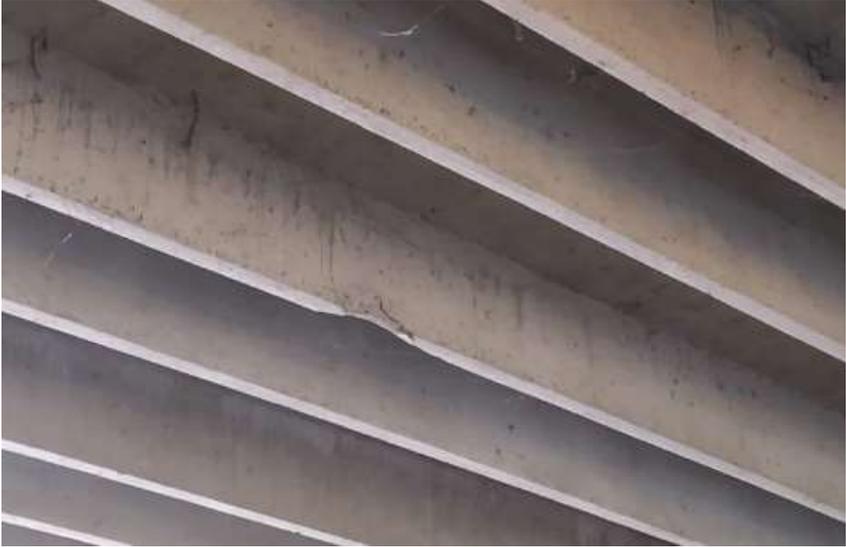
<p data-bbox="177 1744 424 1812">Nidos de piedra en el bastión</p>

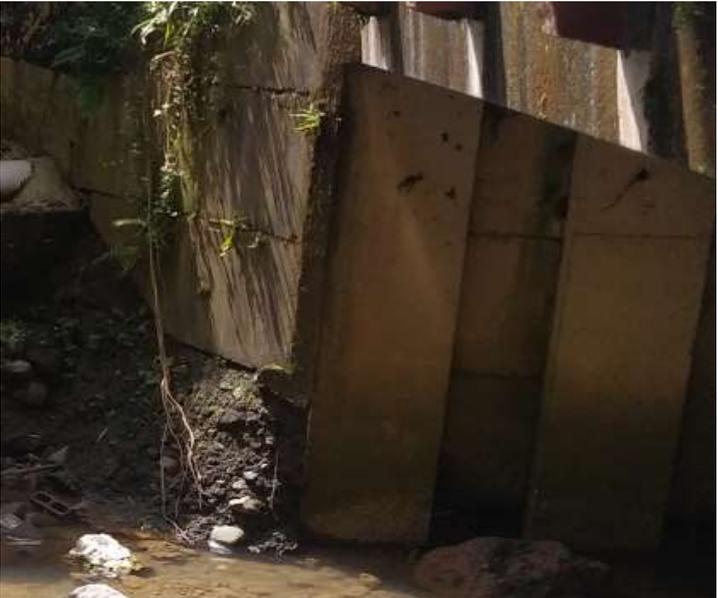
Socavación en el bastión

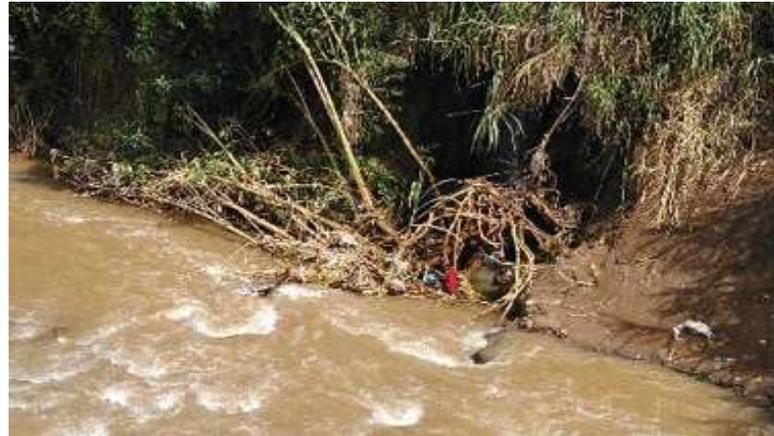
En este puente el principal problema es la contaminación
