Propuesta de planes de intervención de puentes de la Red Vial Cantonal de Cartago

ESCUELA DE INGENIERÍA EN CONSTRUCCIÓN
CONSTANCIA DE DEFENSA PÚBLICA DEL PROYECTO DE GRADUACIÓN

PLAN DE INTERVENCIÓN PARA LOS PUENTES MCAR029 Y MCAR034

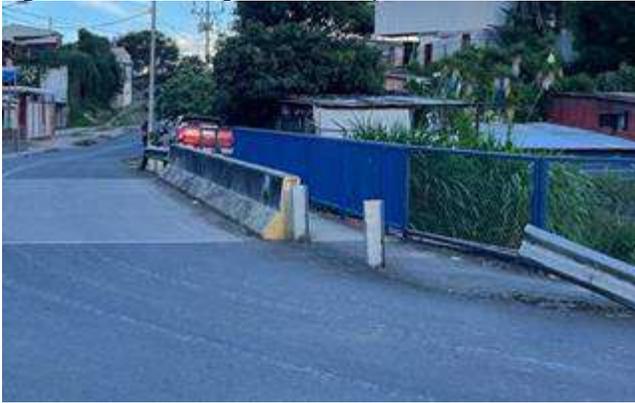
Figura 24. Faltante de guardavía en el puente MCAR029

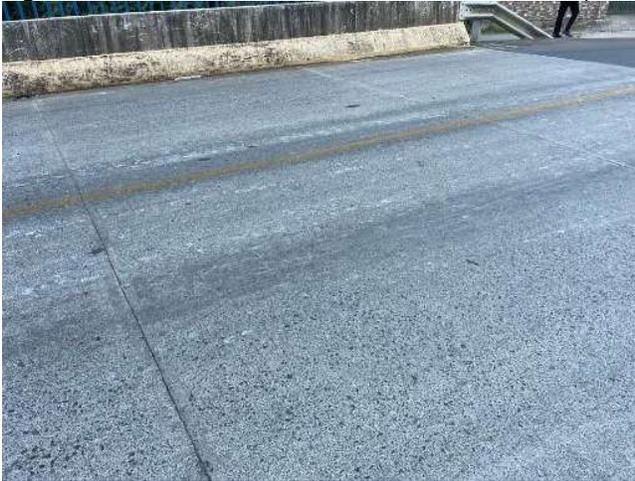
Figura 25. Faltante de señalización horizontal reflectiva en el puente MCAR029

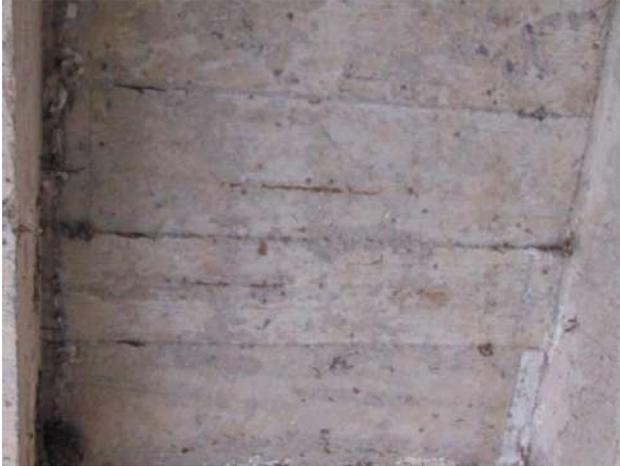
Figura 29. Descaramiento en la losa del puente MCAR034

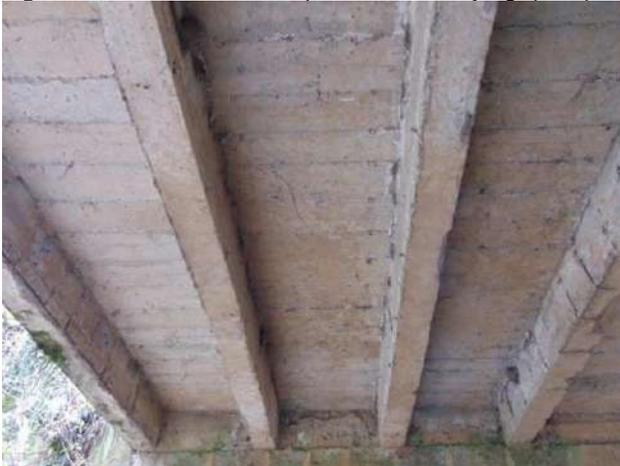
Figura 30. Acero de refuerzo expuesto en la losa y viga principal de concreto del puente MCAR034

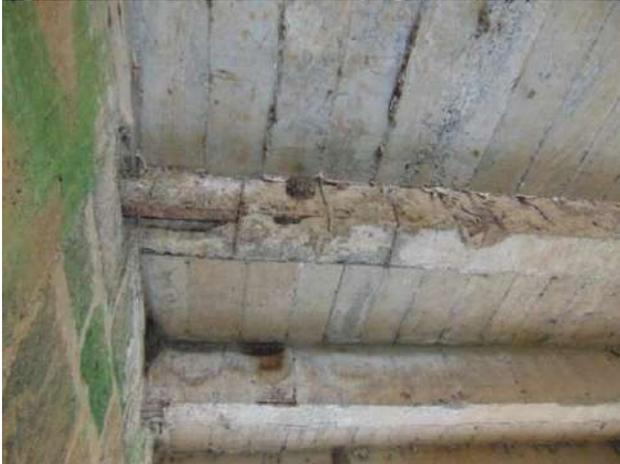
Figura 31. Nidos de piedra en la losa y viga principal de concreto del puente MCAR034

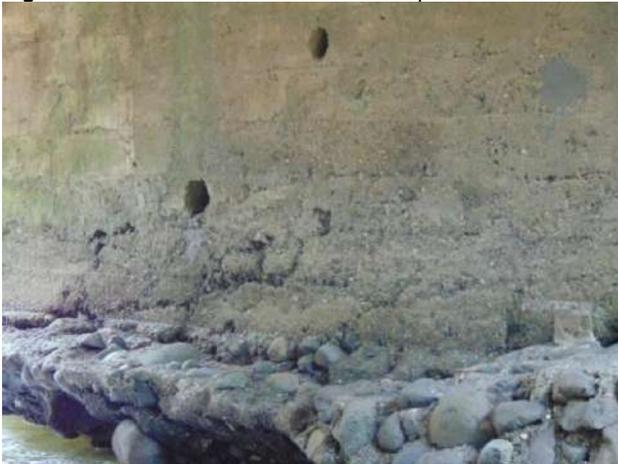
Figura 36. *Descaramiento en el bastión del puente MCAR034*

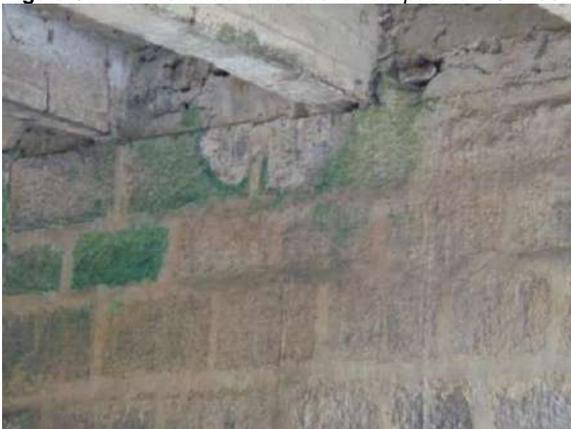
Figura 37. *Eflorescencia en el bastión del puente MCAR034*

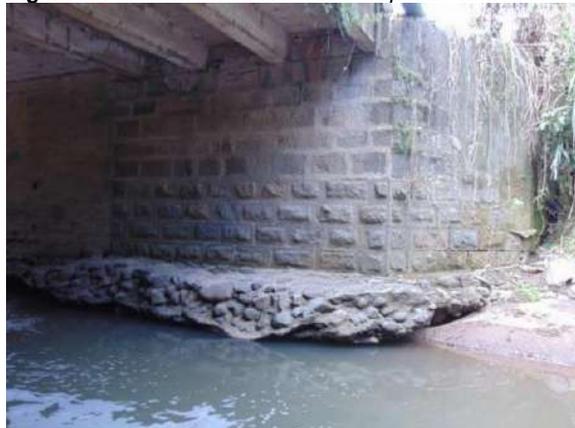
Figura 38. Socavación en el bastión del puente MCAR034

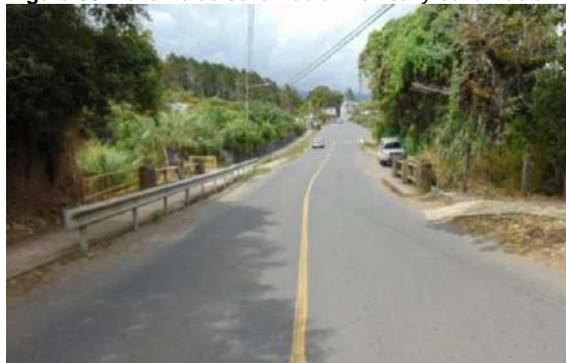
Figura 39. Faltante de señalización vertical y señalización horizontal reflectiva en el puente MCAR034

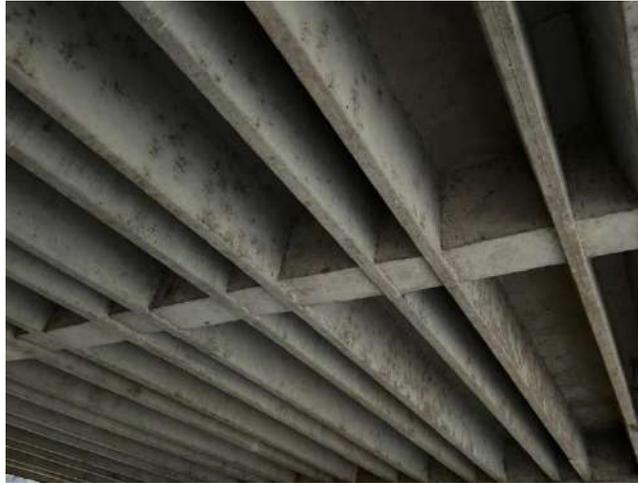
Figura 3. Descaramiento en la viga principal de concreto del puente MCAR029

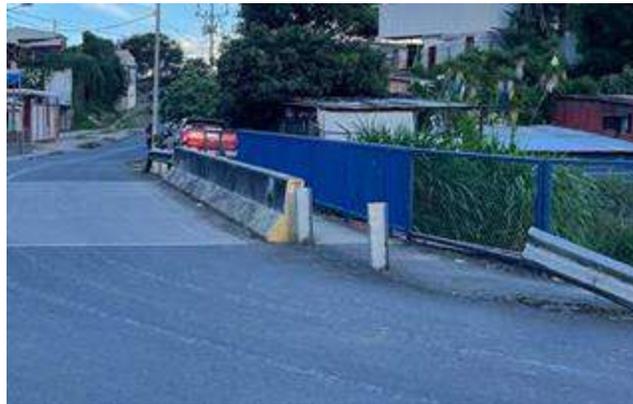
Figura 4. Faltante de guardavía en el puente MCAR029

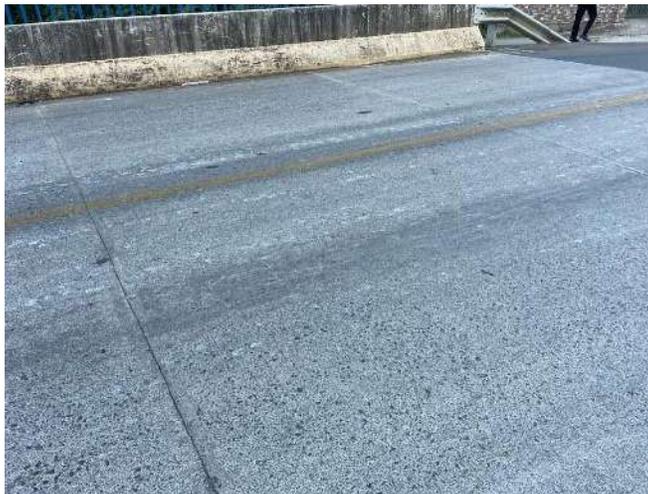
Figura 5. Faltante de señalización horizontal reflectiva en el puente MCAR029

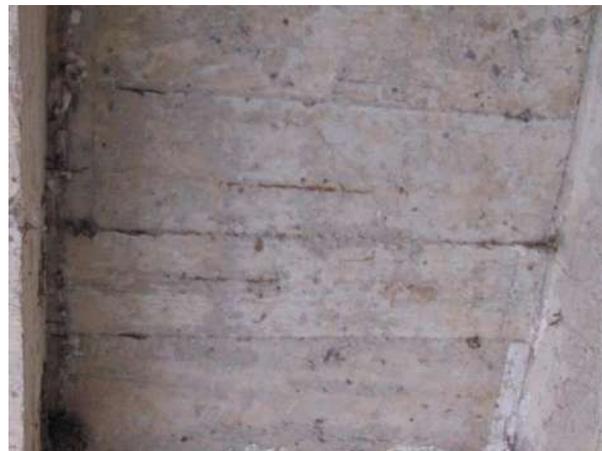
Figura 9. *Descaramiento en la losa del puente MCAR034*

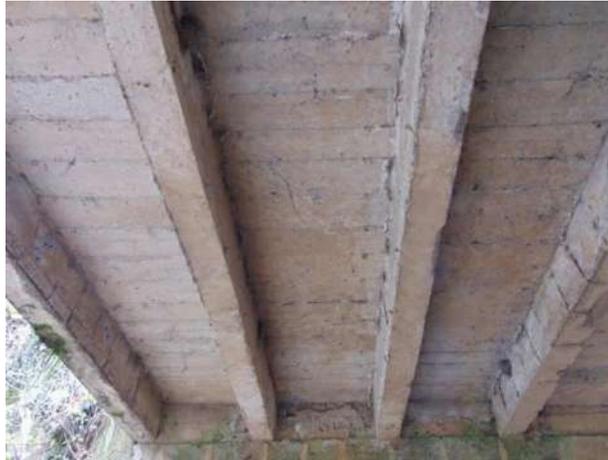
Acero de refuerzo	En la mayoría de las partes	Refuerzo expuesto y con reducción de la sección en la viga losa, vigas principales, acero longitudinal y aros de confinamiento de las vigas
	Nidos de piedra	En muchos lugares	Más de diez nidos de piedra en la viga losa
	Eflorescencia	En pocos lugares	Pequeñas manchas blancas en algunos sitios
Viga diafragma de concreto	Eflorescencia	En pocos lugares	Pequeñas manchas blancas
Pared Cabezal y Aletones (Bastiones)	Grietas en una dirección	En muchos lugares	Grietas mayores a 0,2 mm en intervalos de más de 1 m
	Descaramiento	En pocos lugares	Principio de descascaramiento en algunas partes a nivel de fundación
	Nidos de piedra	En muchos lugares	Más de diez nidos de piedra

Figura 10. Acero de refuerzo expuesto en la losa y viga principal de concreto del puente MCAR034

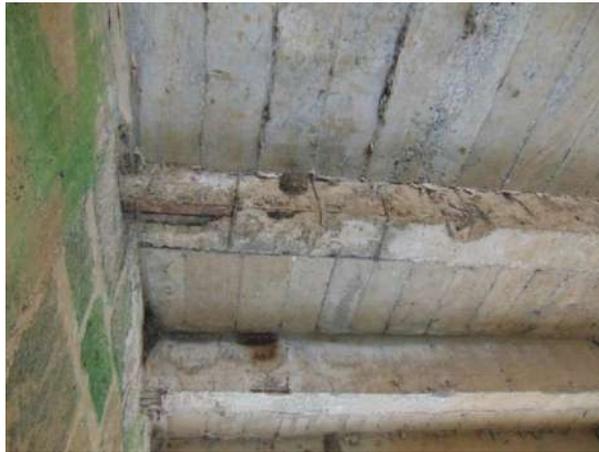
Figura 11. Nidos de piedra en la losa y viga principal de concreto del puente MCAR034

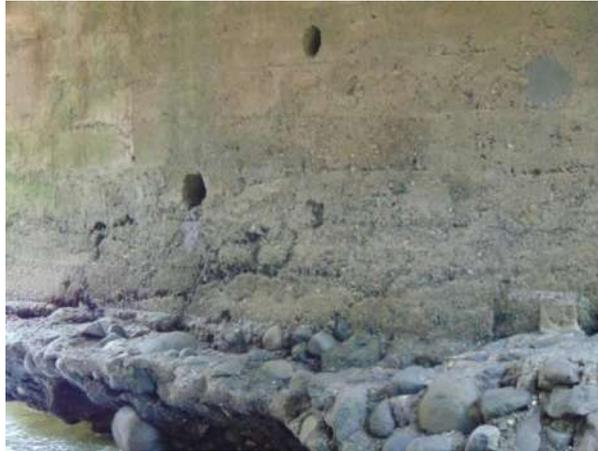
Figura 16. Descaramiento en el bastión del puente MCAR034

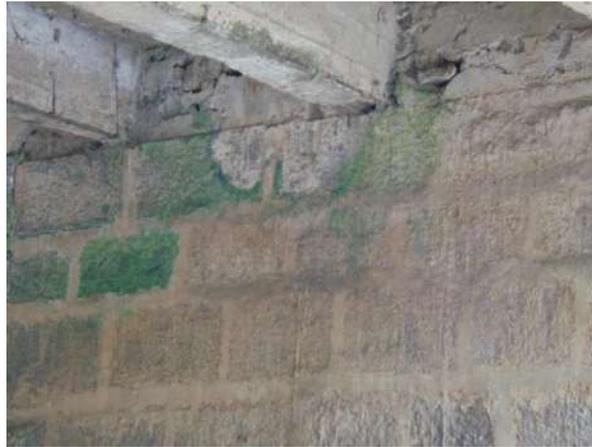
Figura 17. Eflorescencia en el bastión MCAR034

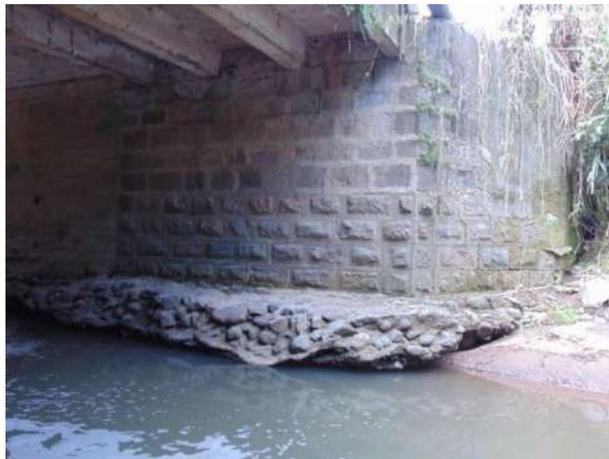
Eflorescencia	En pocos lugares	Pequeñas manchas blancas en algunos sitios
	Protección de terraplén	En muchos lugares	Talud de relleno de aproximación ligeramente colapsado. Pérdida de relleno detrás del aletón del bastión de margen izquierda ubicado aguas arriba, ya que el caudal del río impacta directamente
Cuerpo principal (Bastión)	Grietas en una dirección	En muchos lugares	Grietas mayores a 0,2 mm en intervalos de más de 1 m. También se observa una grieta a nivel de los apoyos de las vigas que se extiende hasta el aletón
	Descaramiento	En muchos lugares	Descascaramiento en algunas partes donde se observa desgaste superficial por abrasión en los bastiones de concreto
	Eflorescencia	En pocos lugares	Pequeñas manchas blancas en algunos sitios
	Socavación	La fundación aparece por la socavación	Socavación en la fundación, inclusive por debajo de las fundaciones de los bastiones y aletones

Figura 18. Socavación en el bastión del puente MCAR034

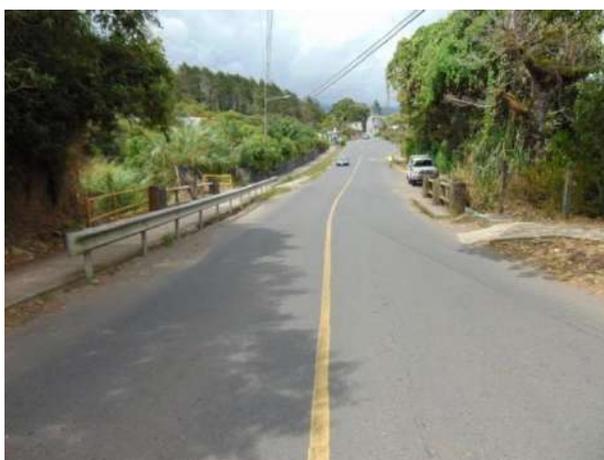
Figura 19. Faltante de señalización vertical y señalización horizontal reflectiva en el puente MCAR034

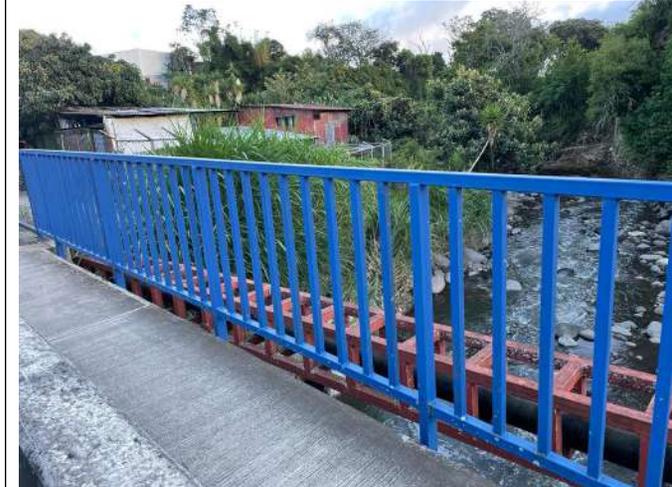
NOTA		BUEN ESTADO DE BARANDA			DÍA	MES	AÑO	NOTA		ESTADO DE JUNTAS			DÍA	MES	AÑO	NOTA		GRIETA EN 2 DIRECCIONES EN LOSA DE CONCRETO			DÍA	MES	AÑO
					25	10	2021						25	10	2021						25	10	2021

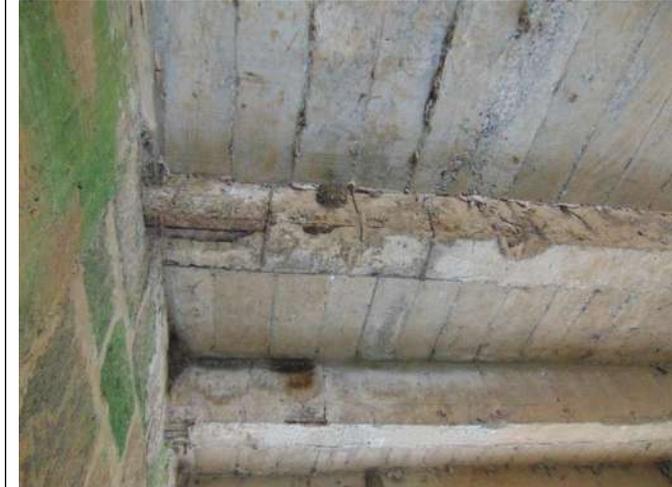
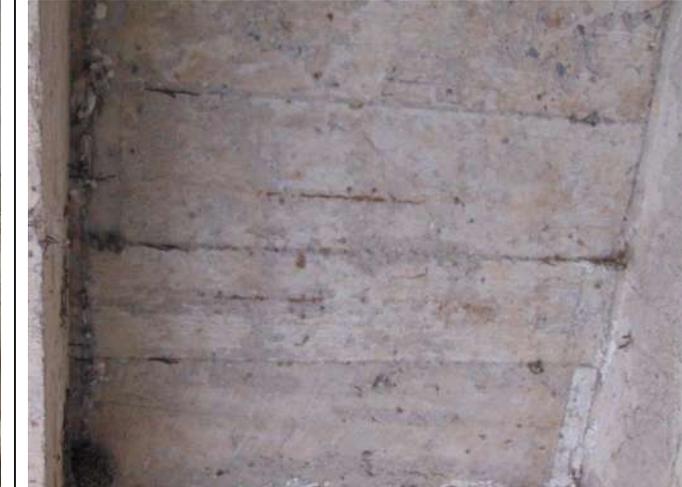
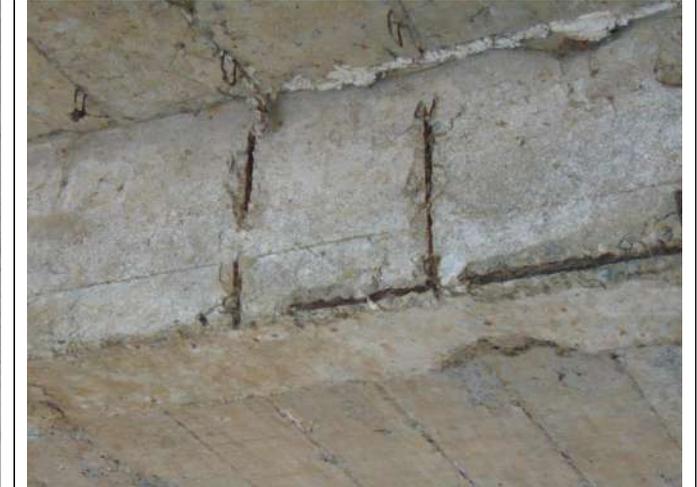
No.	1	UBICACIÓN	ACERO DE REFUERZO EN BORDE DE LOSA				No.	2	UBICACIÓN	ACERO EXPUESTO EN LOSA 1				No.	3	UBICACIÓN	ACERO EXPUESTO EN VIGA LOSA			
-----	---	-----------	------------------------------------	--	--	--	-----	---	-----------	--------------------------	--	--	--	-----	---	-----------	-----------------------------	--	--	--

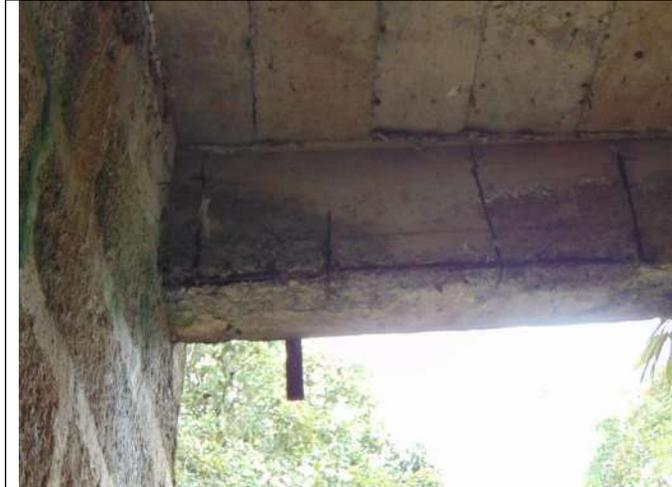
NOTA		ACERO EXPUESTO VIGA				DÍA	MES	AÑO	NOTA		AROS EXPUESTOS				DÍA	MES	AÑO	NOTA		DESCASCARAMIENTO DEL CONCRETO			
						27	10	2021							27	10	2021

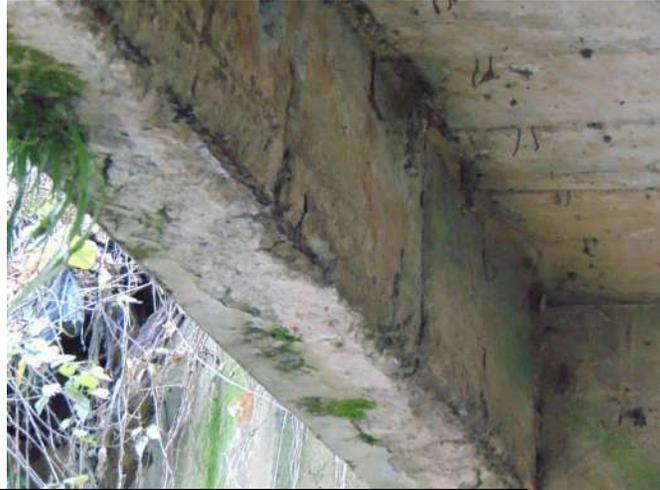
No.	7	UBICACIÓN	EXPOSICIÓN DE ACERO DE REFUERZO VIGA			No.	8	UBICACIÓN	ACCESOS			No.	9	UBICACIÓN	VIGA LOSA		
-----	---	-----------	--------------------------------------	--	--	-----	---	-----------	---------	--	--	-----	---	-----------	-----------	--	--

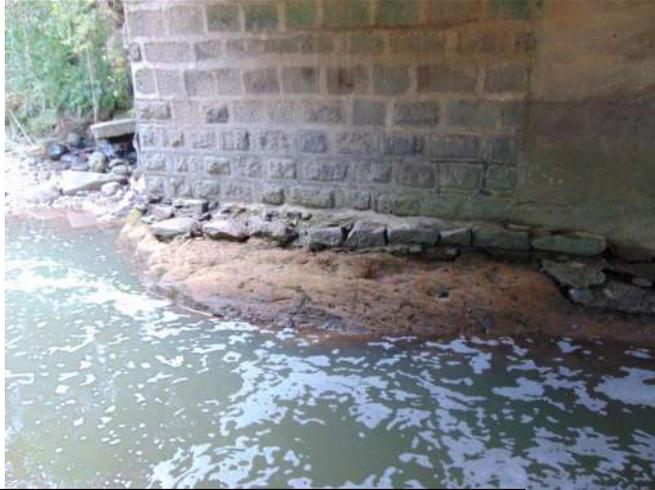
No.	13	UBICACIÓN	BASTIÓN
-----	----	-----------	---------

NOTA	SOCAVACIÓ A IVEL DE FUNDACIÓN	DÍA	MES	AÑO
		27	10	2021
