## CONSTANCIA DE DEFENSA PÚBLICA DE PROYECTO DE GRADUACIÓN

# **Diseño de un Plan de respuesta para la conservación y mejoramiento en caminos de Acceso en la Línea de Transmisión Moín-Cahuita-Sixaola del ICE**

## **Récor de fotografías de los deterioros de las obras transitorias, por efecto de mantenimiento y control.**

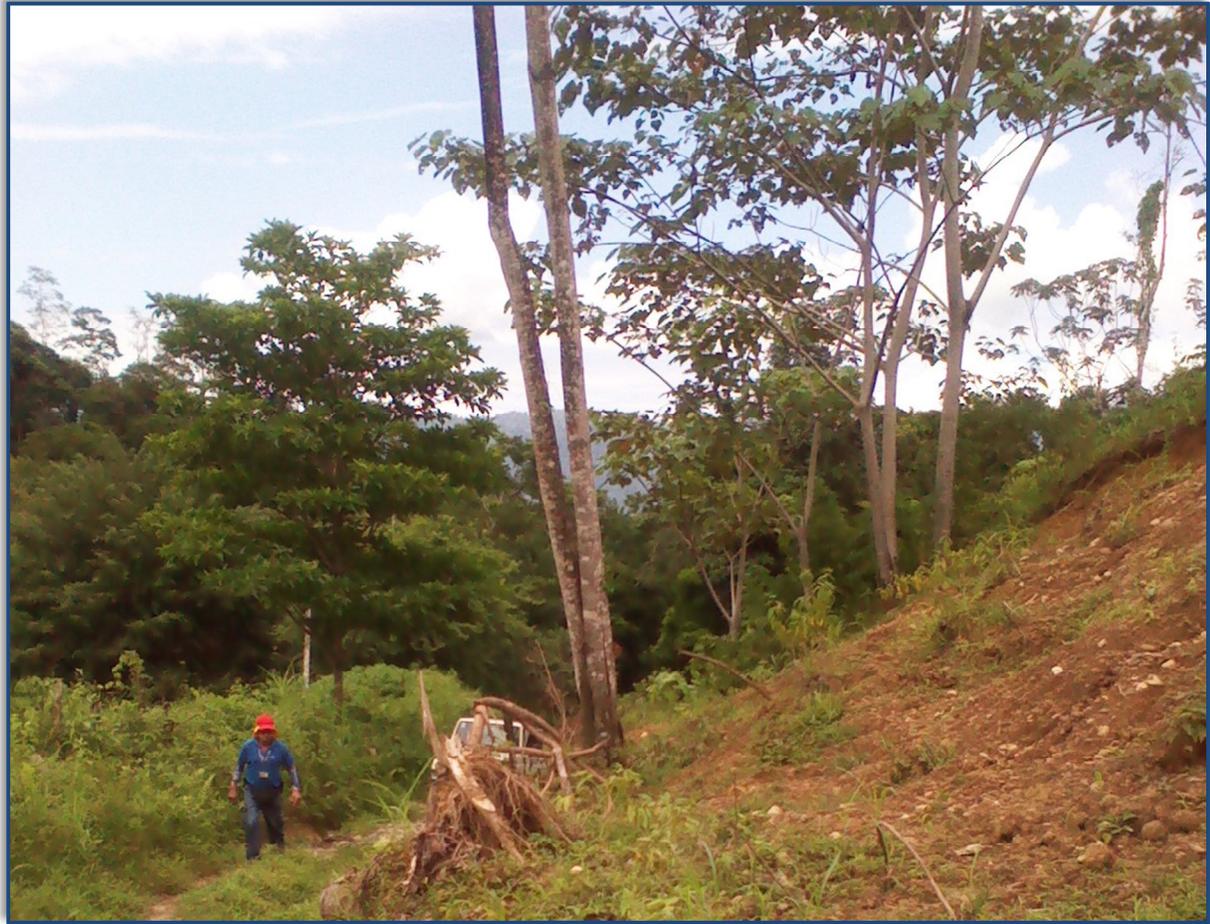
**Inadecuada maquinaria para procedimientos de compactación en caminos**
