CASA VERDE

INFORME CASA VERDE

INFORME TÉCNICO CASA VERDE

ESTADO ACTUAL - MODIFICACIONES Y CONSERVACIONES.

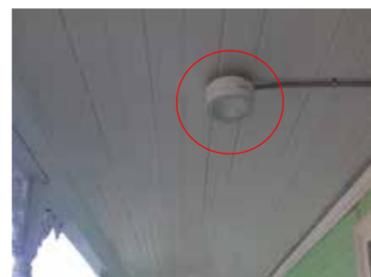
- Instalación de lámparas **(ver imagen 5)**
- Se remueve una piezas de madera del cielo para instalación de luminarias **(ver imagen 6)**
- Deterioro del artesanado superior (despintado y golpeado) **(ver imagen 7)**

Imagen 5. Instalación de lámparas.

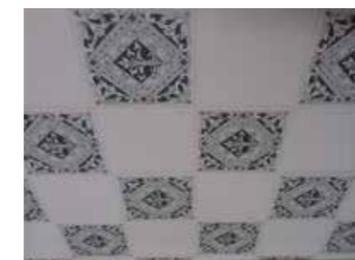
- Tablero eléctrico expuesto (presencia expuesta del transformador eléctrico). **(ver imagen 8)**
- Sustitución de tapices. **(ver imagen 9)**

Imagen 9. Nuevos tapices en la cocina.

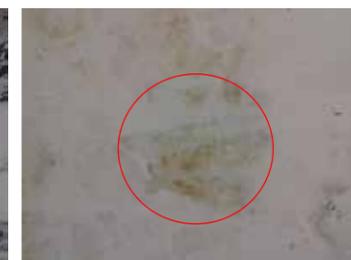
- Se remueve el tapiz sin sustituirlo posteriormente **(ver imagen 10)**
- Se cambian los rodapiés **(ver imagen 11)**
- Se sustituye el piso del aposento(estructura en madera y tablilla) **(ver imagen 12)**
- Presencia de humedad y deterioro de paredes expuestas **(ver imagen 13)**
- Instalaciones eléctricas expuestas **(ver imagen 14)**
- instalación de lámparas **(ver imagen 15)**
- deterioro del artesanado superior **(ver imagen 16)**

Imagen 10. Remueven tapiz.

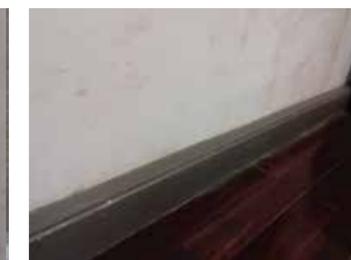
Imagen 11. Nuevos rodapiés.

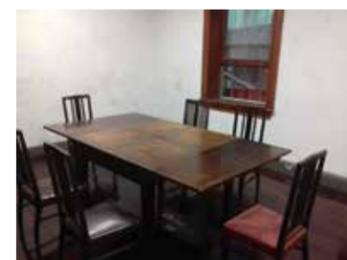
Imagen 12. Sustitución de piso.

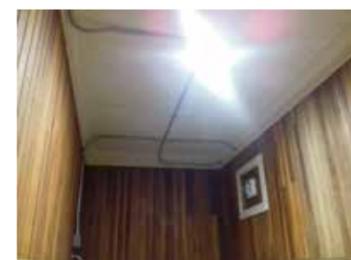
Imagen 14. Instalación eléctrica baño del aposento A4.

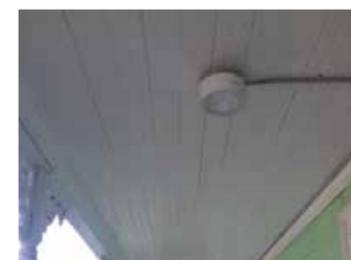
Imagen 15. Instalación de lámparas.

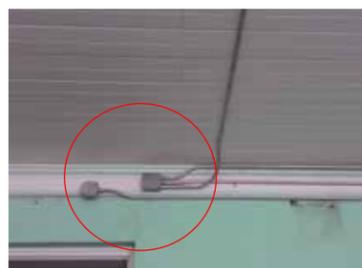
- Instalaciones eléctricas expuestas sobre las paredes y artesanados **(ver imagen 17)**
- instalación de lámparas **(ver imagen 18)**
- perforaciones innecesarias en los artesanados **(ver imagen 19)**
- abombamiento de la pintura nueva **(ver imagen 20)**

Imagen 18. Inst. lámparas. (imagen ilustrativa)

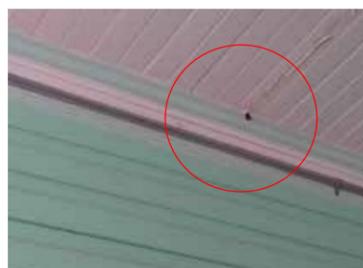
Imagen 19. Artesanados.

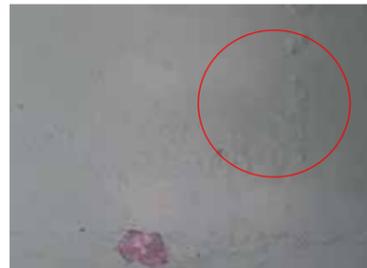
Imagen 20. Pintura nueva.

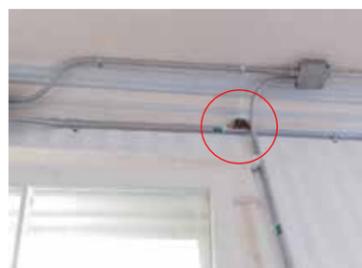
- Perforaciones innecesarias en los artesanados y paredes **(ver imagen 21)**
- Instalaciones eléctricas expuestas sobre las paredes y artesanados **(ver imagen 22)**
- Se deja una pared expuesta como testigo de las pinturas existentes en la pared **(ver imagen 23)**
- Se lujaron los pisos **(ver imagen 24)**

Imagen 21 Artesanados dañados.

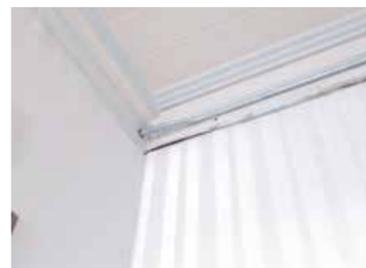
Imagen 22. Instalaciones expuestas.

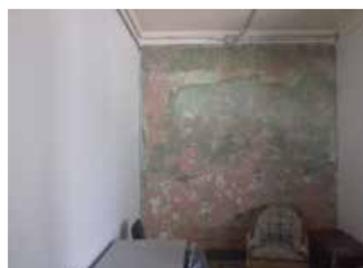
Imagen 23. Pared expuesta.

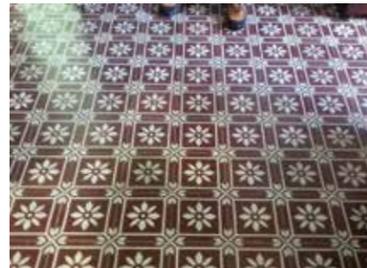
Imagen 24. Pisos lujados.

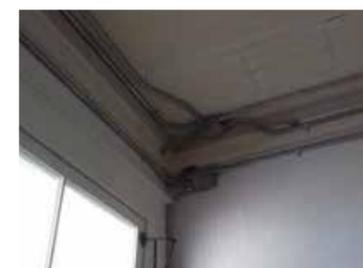
- Cambio de rodapiés, se colocan cajas de madera en los rodapié para instalar a lo interno voz y datos **(ver imagen 25)**
- Instalaciones eléctricas expuestas **(ver imagen 26)**
- Daño a los artesanados superiores **(ver imagen 27)**
- perforaciones innecesarias en los artesanados y paredes **(ver imagen 28)**
- Se deja una pared expuesta en el aposento **(ver imagen 29)**
- Se cambian los tapices de las paredes **(ver imagen 30)**

Imagen 26. Instalaciones electricas.

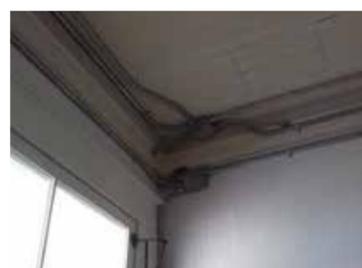
Imagen 27. Artesanados dañados.

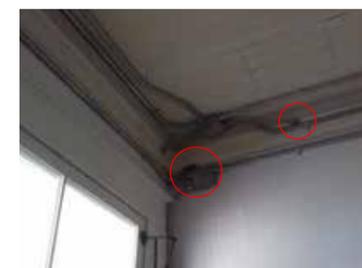
Imagen 28. Artesanados dañados.

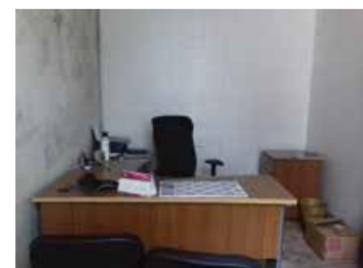
Imagen 29. Pared expuesta.

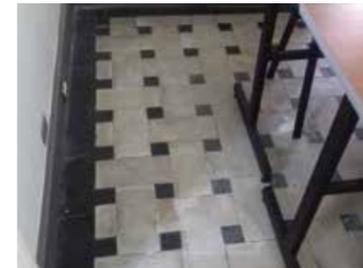
Imagen 30. Pisos lujados.

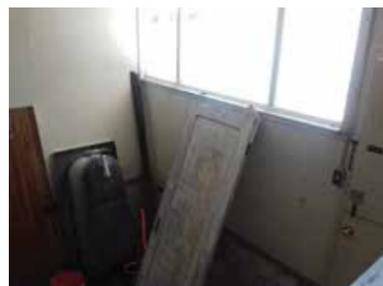
- Se utiliza el cuarto como bodega **(ver imagen 31)**
- Se cambian las láminas de hierro galvanizado de la cubierta **(ver imagen 32)**
- Deterioro estructural **(ver imagen 33)**
- Instalaciones eléctricas expuestas **(ver imagen 34)**
- Se remueven tapices y pinturas **(ver imagen 35)**
- Humedad y deterioro general **(ver imagen 36)**

Imagen 31. Bodega.

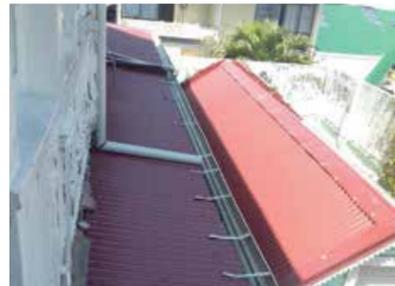
Imagen 32. Techo.

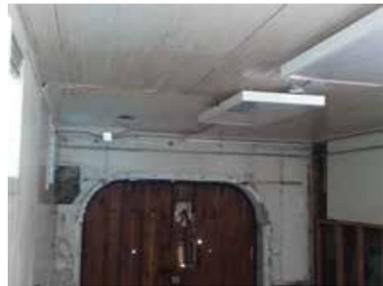
Imagen 34. Instalaciones eléctricas.

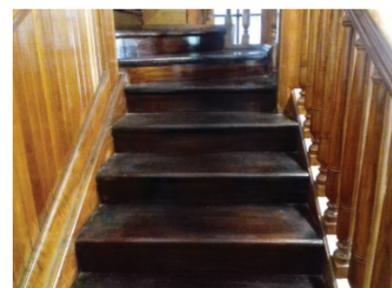
- Se barnizaron las escaleras y balaustradas **(ver imagen 40)**
- Se cambiaron los tapices, sin embargo presentan humedad y abombamientos **(ver imagen 41)**

Imagen 40. Barniz escaleras.

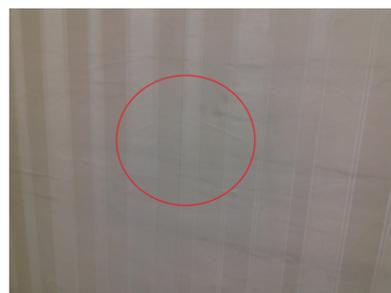
Imagen 41. Cambio de tapiz.

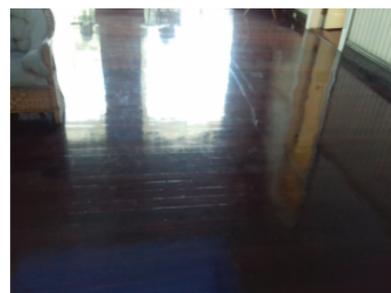
- Instalación de lámparas e instalaciones eléctricas no expuestas **(ver imagen 42)**
- Se da tratamiento al piso de madera (lijado – barnizado) **(ver imagen 43)**
- Se cambian tapices **(ver imagen 44)**
- Se manchan los rodapié con el barniz del piso **(ver imagen 45)**
- Se dañan los rodapié con la instalación de tomacorrientes **(ver imagen 45)**
- Los tapices nuevos están rotos en algunas partes (supuesto acto de vandalismo) **(ver imagen 46)**
- Daño a los artesanados superiores **(ver imagen 47)**

Imagen 43. Barniz piso madera

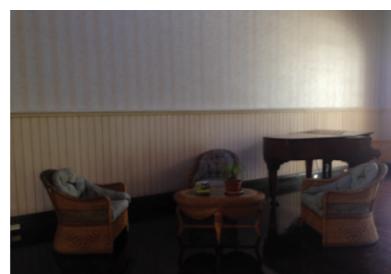
Imagen 44. Cambio tapiz.

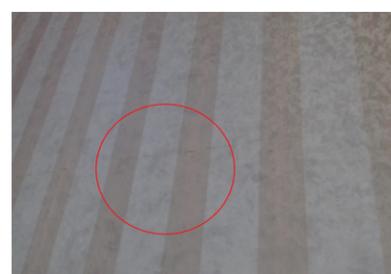
Imagen 46. Vandalismo en tapiz.

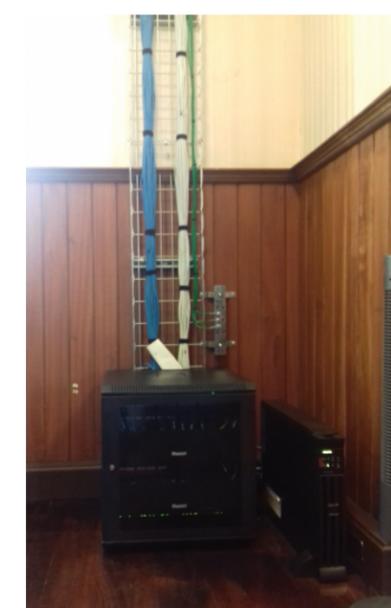
- Se cambian los tapices de las paredes **(ver imagen 48)**
- Cambio de rodapiés, se colocan cajas de madera en los rodapié para instalar a lo interno voz y datos **(ver imagen 49)**
- Se ubica la instalación “madre”, instalaciones y canasta expuestas **(ver imagen 49)**
- Colocación de luminarias sin instalaciones eléctricas expuestas **(ver imagen 50)**

Imagen 49. Remueven tapiz.

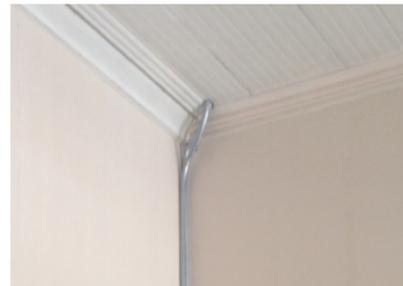
- Cambio de rodapiés, se colocan cajas de madera en los rodapié para instalar a lo interno voz y datos **(ver imagen 57)**
- Se barniza el piso del aposento **(ver imagen 57)**
- Instalaciones eléctricas expuestas **(ver imagen 58)**
- Se cambian los tapices de las paredes **(ver imagen 59)**
- Problemas severos y visibles de comején en los pisos y cielos **(ver imagen 57)**

Imagen 59. Cambio tapiz.

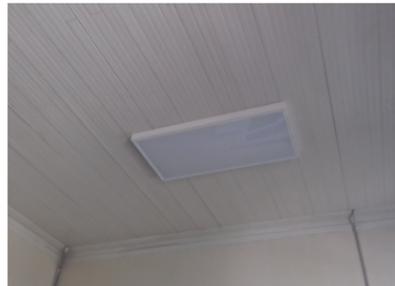
Imagen 58. Instalaciones expuestas

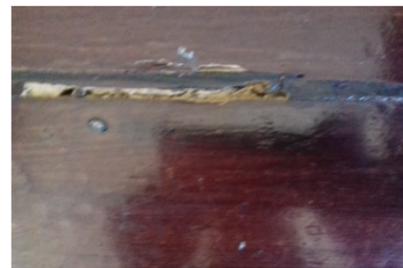
Imagen 57. Barniz de piso + comején.

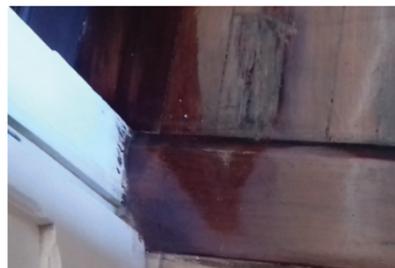
- Se colocan tapices oscuros para disimular el pandeo de las paredes **(ver imagen 60)**
- Instalaciones eléctricas expuestas **(ver imagen 60)**
- Cambio de rodapiés, se colocan cajas de madera en los rodapié para instalar a lo interno voz y datos **(ver imagen 61)**
- Se barniza el piso del aposento **(ver imagen 62)**
- El barniz del piso mancha los artesanados, los tapices de las paredes y el piso en mosaico del baño **(ver imagen 63)**

Imagen 63. Barniz de piso.

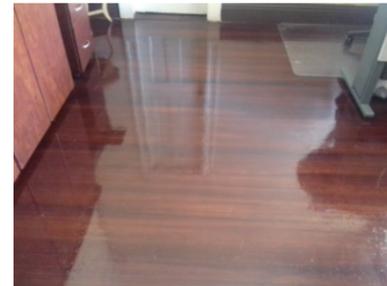
Imagen 62. Barniz de piso.

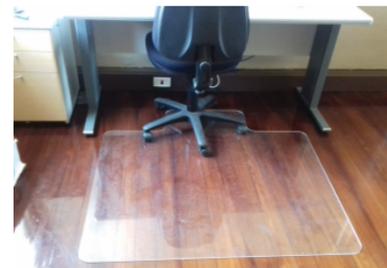
Imagen 61. Cambio de rodapié

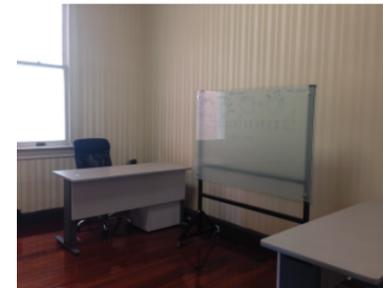
- Instalaciones eléctricas expuestas **(ver imagen 64)**
- Cambio de rodapiés, se colocan cajas de madera en los rodapié para instalar a lo interno voz y datos **(ver imagen 65)**
- Instalación de lámparas
- Se barniza el piso del aposento, cambio de tapices **(ver imagen 66)**
- Se manchan artesanados y tapices con el barniz del piso **(ver imagen 67)**

Imagen 66. barniz de piso y cambio de tapices

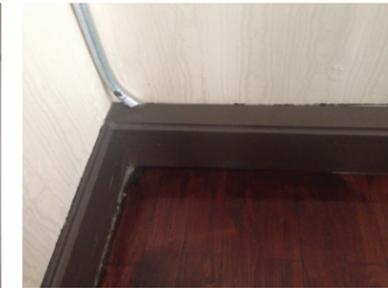
Imagen 67. Cambio de rodapié

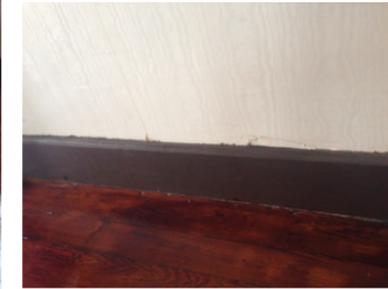
- Se barniza el piso del aposento **(ver imagen 68)**
- Instalaciones eléctricas expuestas **(ver imagen 69)**
- Cambio de rodapiés, se colocan cajas de madera en los rodapié para instalar a lo interno voz y datos **(ver imagen 67)**

Imagen 68. Barniz del aposento

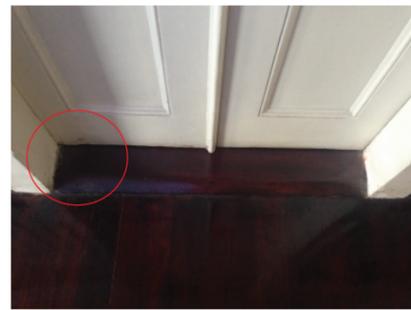
- Instalaciones eléctricas expuestas **(ver imagen 70)**
- Se cambian los tapices de las paredes **(ver imagen 71)**
- Se barniza el piso del aposento. **(ver imagen 72)**
- Cambio de rodapiés, se colocan cajas de madera en los rodapié para instalar a lo interno voz y datos **(ver imagen 73)**
- Se mancha los tapices **(ver imagen 74)**

Imagen 72. Barniz de piso.

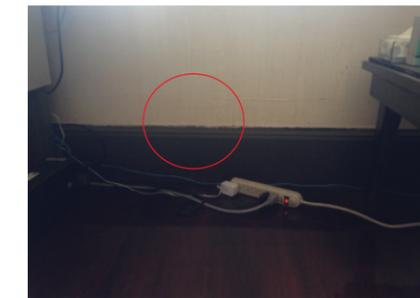
Imagen 74. se mancha tapiz.

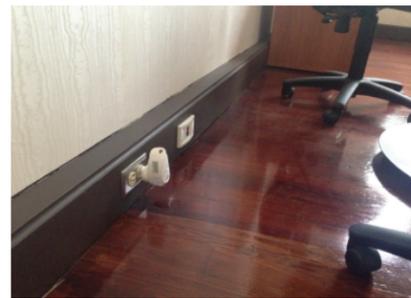
Imagen 73. cambio de rodapié

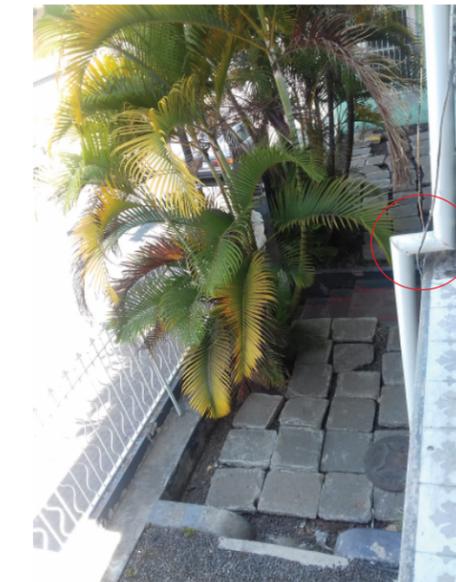
Imagen 80.

- Se remueve la balastrada del corredor **(ver imagen 77)**
- Se encuentran totalmente deterioradas las bases de las columnas del corredor **(ver imagen 78)**
- instalación de lámparas **(ver imagen 79)**
- instalaciones eléctricas expuestas **(ver imagen 79)**
- se dejan colocadas piedras en el jardín **(ver imagen 80)**
- se eliminó una columna del jardín debido al deterioro de la madera por humedad **(ver imagen 78)**
- se dejan expuestos los nuevos bajantes pluviales **(ver imagen 80)**
- Deterioro general del artesonado **(ver imagen 79)**
