**CONSTANCIA DE DEFENSA PÚBLICA DE
PROYECTO DE GRADUACIÓN**

Diagnóstico técnico y Análisis de costos para la Rehabilitación de la Red Ferroviaria en la Sección El Yas – Turrialba

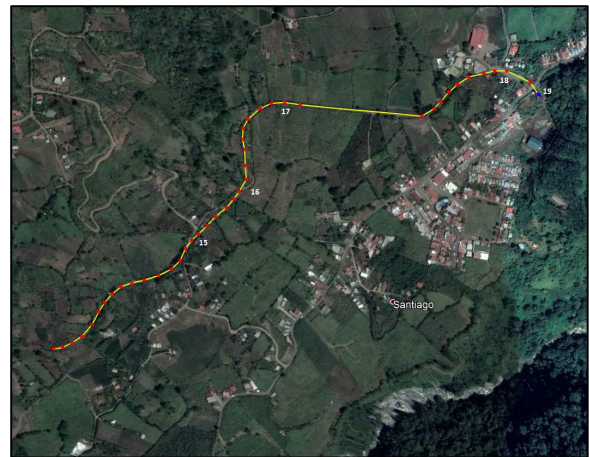
Figura 32. Sección 1. Subdivisión 3 (1698.95m).
Fuente: Google Earth 2019.

CUADRO 4. Inventario detallado de necesidades, Subdivisión 2.		
Necesidad	Dimensión	Observaciones
Ausencia de rieles, balasto y durmientes	165m	Se cuenta con el derecho de vía sin maleza
Limpieza completa a derecho de vía	830.93m	Se inicia con maleza que no permite acceso. Posteriormente existe un derrumbe cubriendo el total del derecho de vía.
Muro de contención	165m	Se cuenta con un muro a base de lámina metálica y rieles como soporte a la misma.

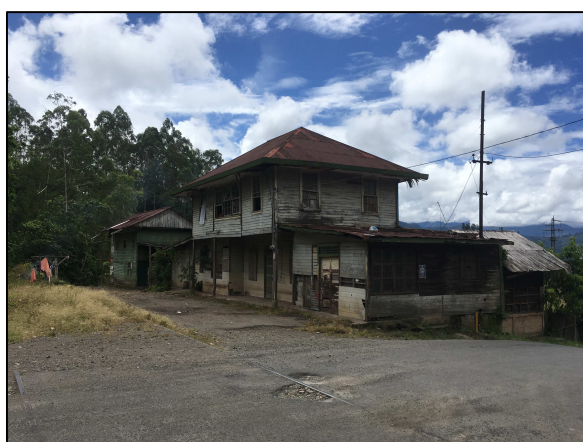
Figura 35. Punto 19. Estación Santiago.

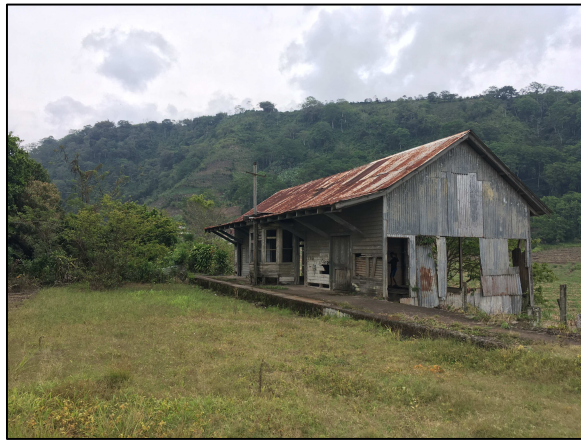
Figura 50. Punto 49. Estación Santa Marta.

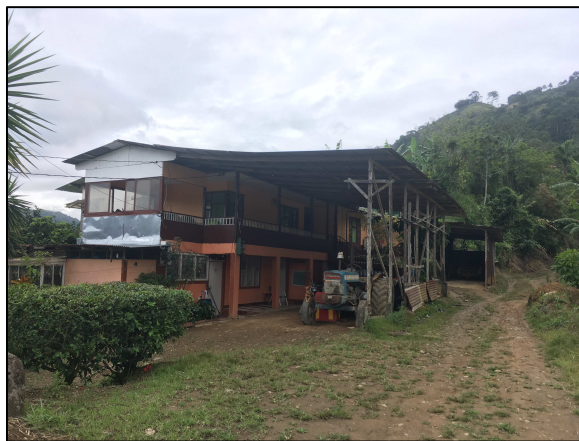
Figura 63. Punto 102. Antigua estación de Murcia. Actualmente habitada.

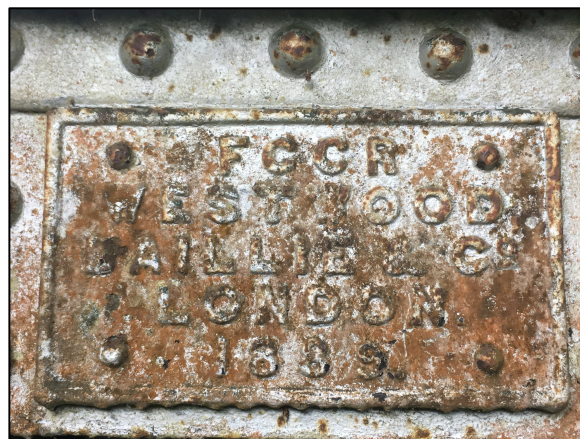
Figura 68. Punto 129. Origen de estructura de Puente 95m. Londres, 1889.

Se cuenta con puentes existentes, cuya construcción es de más de 100 años atrás (Figura 68), los cuales deben ser revisados estructuralmente y sufrir una serie de pruebas y estudios para su puesta en operación, donde lo más importante es la revisión de la Cimentación (Concreto, resistencia y estabilidad) y estructura como tal, misma que está consumida por la naturaleza en algunos casos. Por el tipo de materiales, están libres de corrosión, sin embargo es importante este análisis estructural, limpieza y pruebas para garantizar una correcta operación.

CUADRO 24. Inventario detallado de necesidades, Sección 7, Subdivisión 12.		
Necesidad	Dimensión	Observaciones
Análisis estructural de puente	95m	Se requiere del análisis de cimentaciones y si la estructura de más de 100 años de construida es óptima para su entrada en operación nuevamente.
Limpieza de puente	95m	Se cuenta con la estructura envuelta en material orgánico, plantas y árboles.
Muro de contención	40m	Más de medio derecho de vía es inexistente a raíz de este deslizamiento. Se requiere el diseño y construcción de muro para la recuperación del derecho de vía.
Construcción de puente	20m	No se cuenta con estructura.
Paso de alcantarillas #1	15m	Se debe construir el paso de aguas perpendicular a la vía.

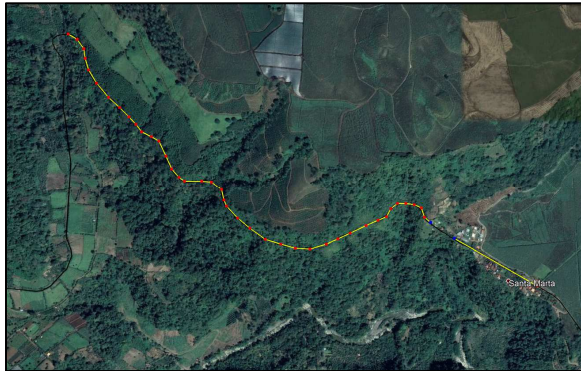
Figura 80. Rieles requeridos Sección 3.
Quebrada Honda – Santa Marta.

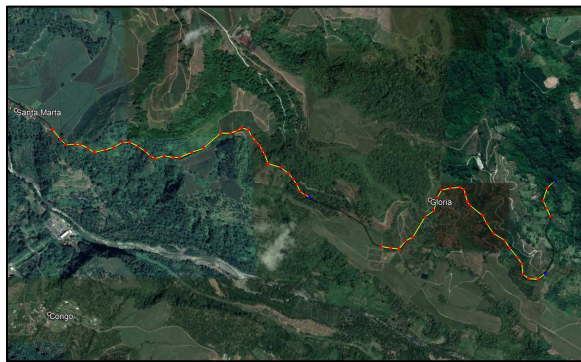
Figura 81. Rieles requeridos Sección 4.
Santa Marta – Río Chiz.
