CONSTANCIA DE DEFENSA PÚBLICA DE PROYECTO DE GRADUACIÓN

Evaluación estructural y funcional para el diseño de rehabilitación de pavimentos de la red vial pavimentada del cantón de Pérez Zeledón .

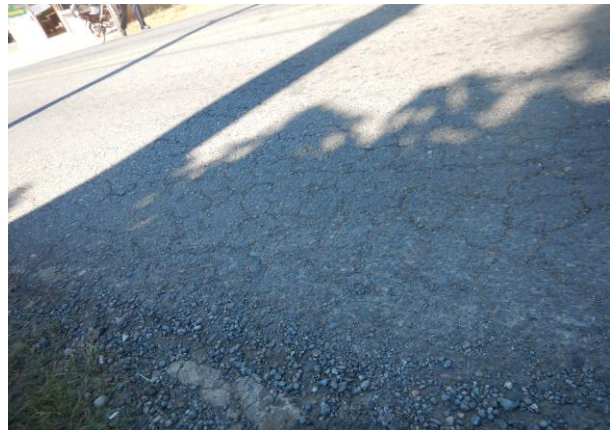
MOPT, TH=2.

Cuero de Lagarto de alta severidad.

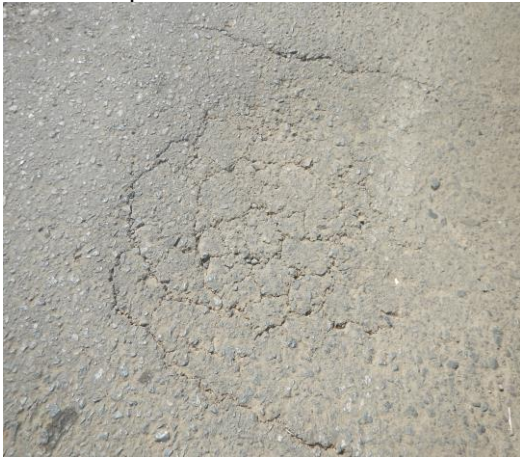
Barrio Hospital TH=32.

Cuero de lagarto de alta severidad.

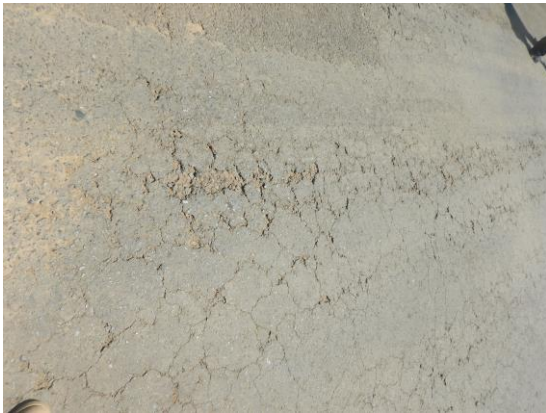
Barrio Las Américas, TH=38.

Cuero de lagarto de alta severidad.

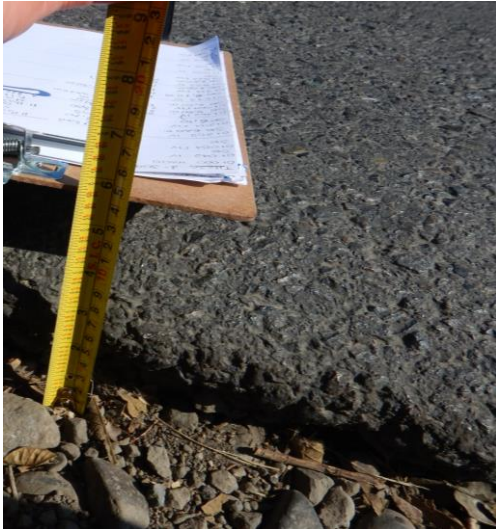
Palmares-Peñas Blancas, TH=36.

Desnivel carril-espaldón.

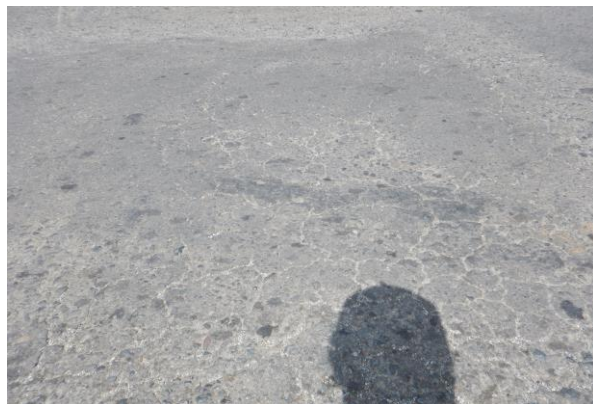
Palmares-Peñas Blancas, TH=35.

Cuero de lagarto de alta severidad.

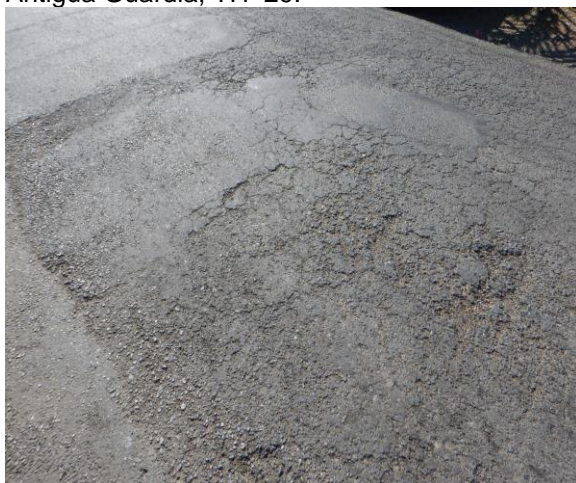
Antigua Guardia, TH=29.

Cuero de lagarto de alta severidad.

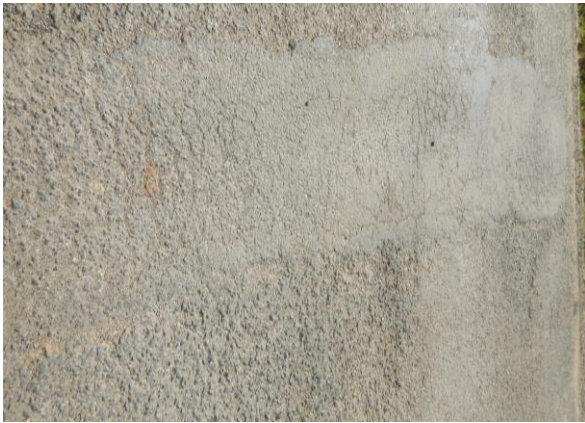
San Andrés, TH=40

Cuero de lagarto de alta severidad.

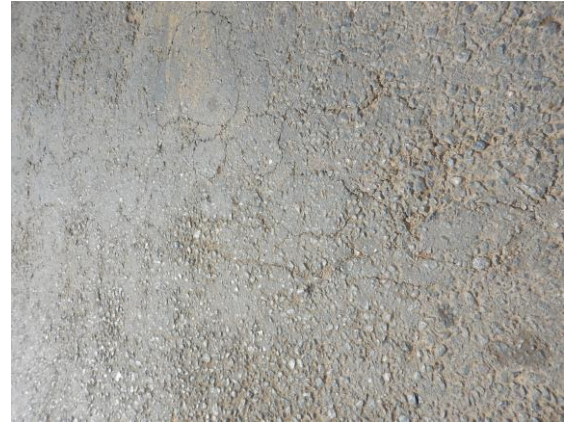
San Andrés, TH=39.

Desgaste superficial y cuero de lagarto.

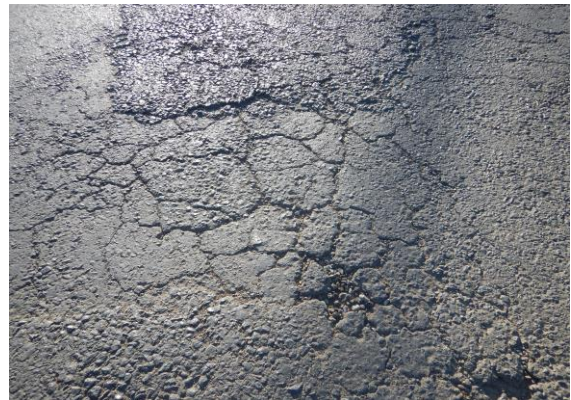
San Andrés, TH=30.

Cuero de lagarto de alta severidad.
