**Proyecto de Protección Anticorrosiva  
de Superficie Flotante Ubicada  
en el Embalse Arenal.**

**Proyecto de graduación sometido a consideración de la  
Escuela de Ingeniería en Ciencia de los Materiales, como requisito final  
Para optar por el grado de Bachiller en Ingeniería en Metalurgia.**

**GIANCARLO FERRANDINO DÍJERES**

**CARTAGO  
JUNIO, 2001**

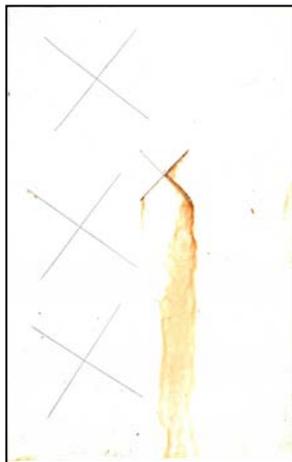
**Figura B28** Prueba de adherencia sin envejecimiento en muestra 22111.

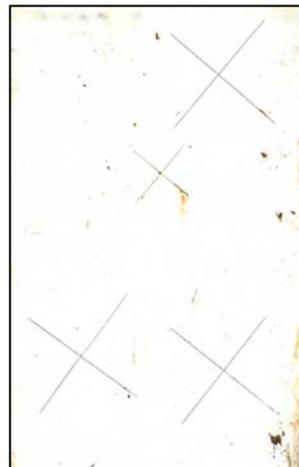
**Figura B29** Prueba de adherencia sin envejecimiento en muestra 32111.

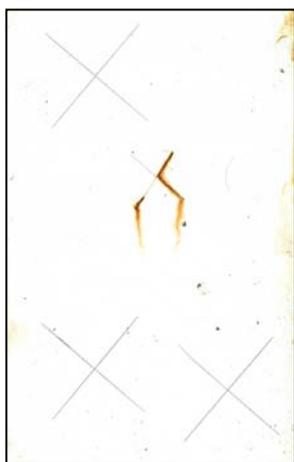
**Figura B30** Prueba de adherencia sin envejecimiento en muestra 42111.

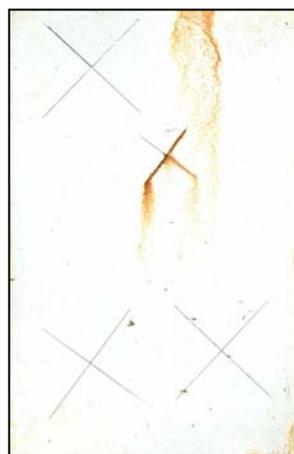
**Figura B31** Prueba de adherencia sin envejecimiento en muestra

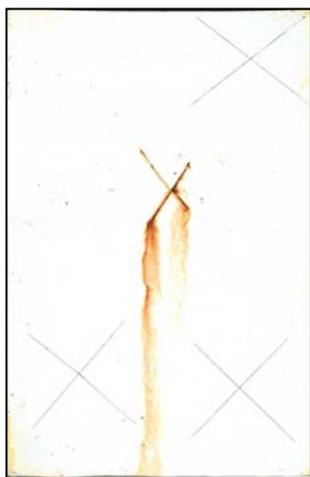
**Figura B32** Prueba de adherencia sin envejecimiento en muestra 21111.

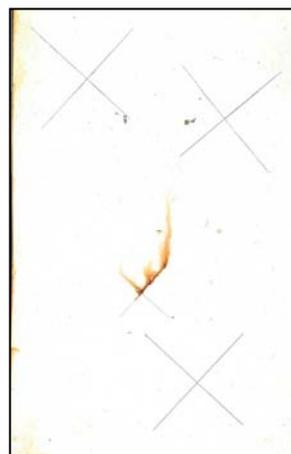
**Figura B33** Prueba de adherencia sin envejecimiento en muestra 31111.

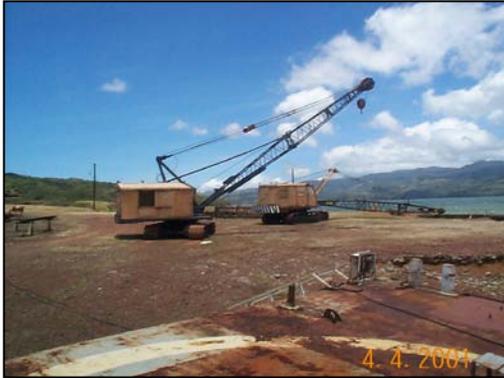
**Figura G1.** Fotografía de las grúas que se colocan sobre la plataforma de la superficie flotante.

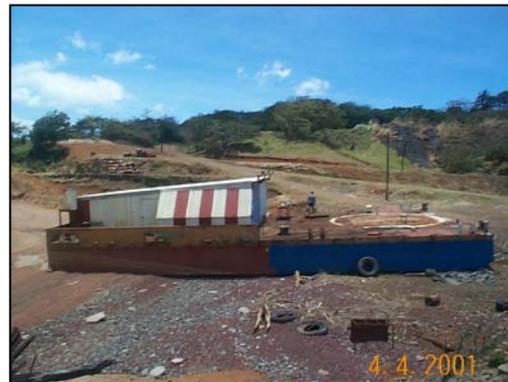
**Figura G12.** Fotografía panorámica de la superficie flotante, la cual está encallada en las orillas del embalse Arenal.

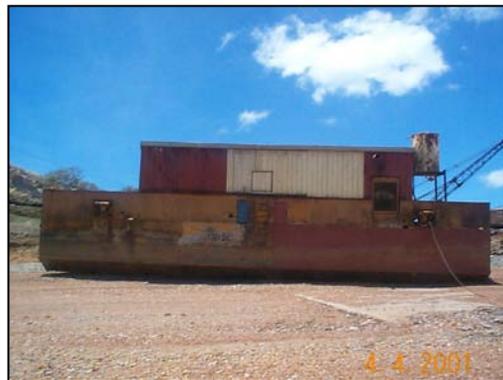
**Figura G16.** Fotografía que muestra la parte posterior de la superficie flotante.
