**INSTITUTO TECNOLOGICO DE COSTA RICA
VICERRECTORIA DE INVESTIGACION Y EXTENSION
DIRECCION DE PROYECTOS**

INFORME FINAL DE PROYECTO

**Estudio de corrosividad atmosférica en el Volcán
Turrialba.**

Código 5402 1490

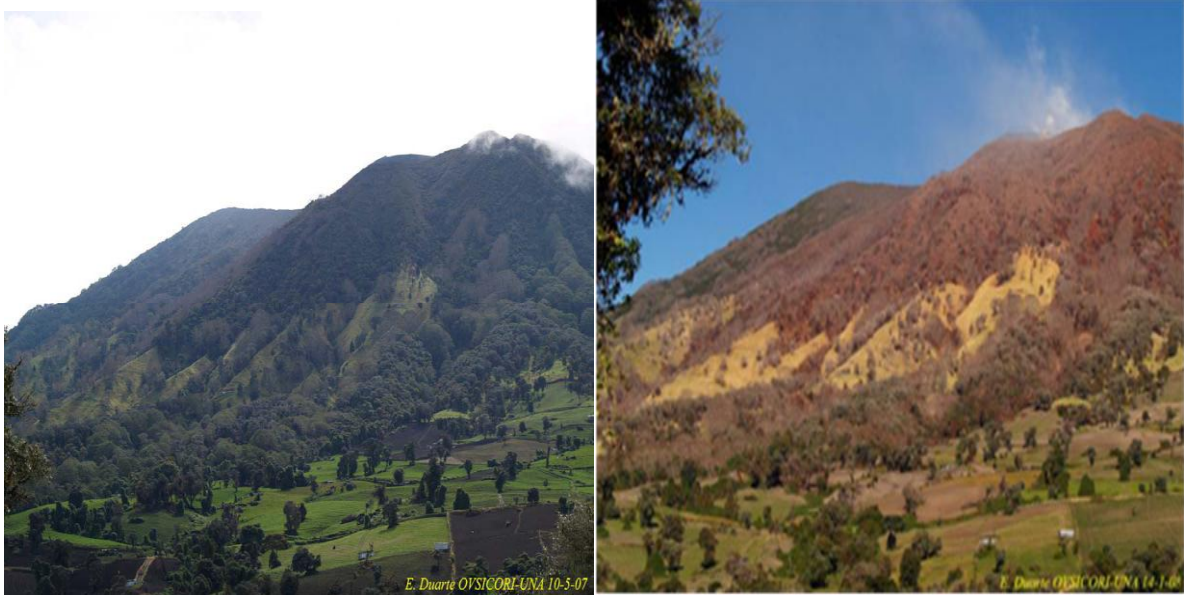
En febrero de 2008 se solicita por parte de investigadores del OVSICORI de la Universidad Nacional que la Escuela de Ciencia e Ingeniería de los Materiales del Instituto Tecnológico de Costa Rica estudie la corrosión en una zona aledaña al cráter del Volcán Turrialba, puesto que desde hace un año se ha incrementado las emanaciones en el volcán y se ha detectado efectos en la vegetación y deterioro en los materiales que se encuentran en esa zona, como se muestra en la figura 1.

Figura 1: Vista de volcán Turrialba. (a) Mayo 2007, (b) Enero 2008. (Foto propiedad de E, Duarte, OVSICORI-UNA)

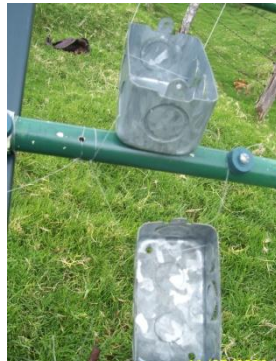
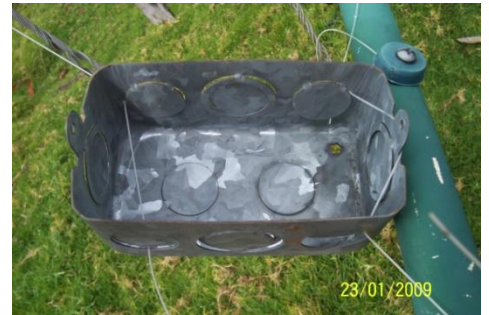
Figura 12: Caja de empotrar para tomacorriente de acero galvanizado antes y después de 2 y 10 meses de exposición a 3 Km del cráter del volcán Turrialba

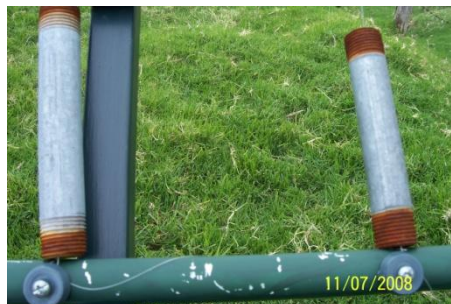
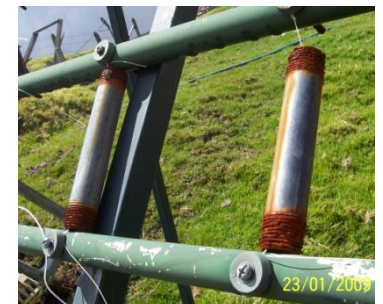
Figura 13: Tubos acero galvanizado con rosca en cada extremo, antes y después de 2 y 10 meses de exposición a 3 Km del cráter del volcán Turrialba.

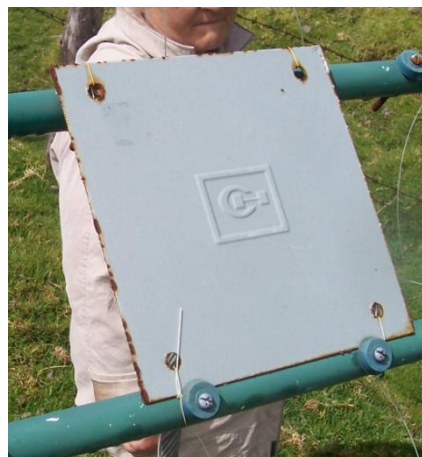
Figura 15: Lámina de acero pintada en seco, después de 2 y 10 meses de exposición a 3 Km del cráter del volcán Turrialba.

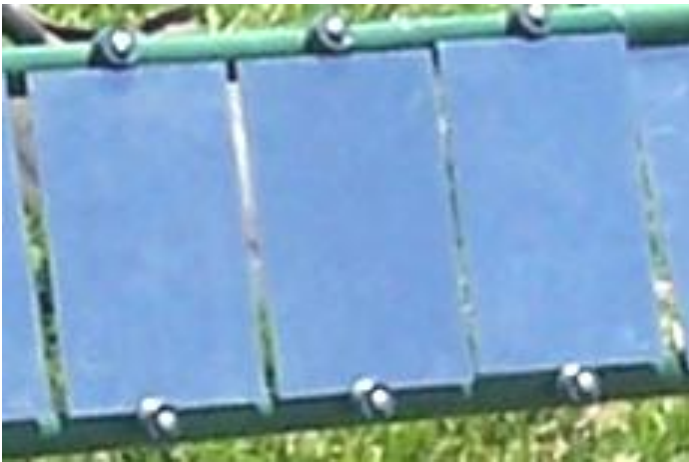
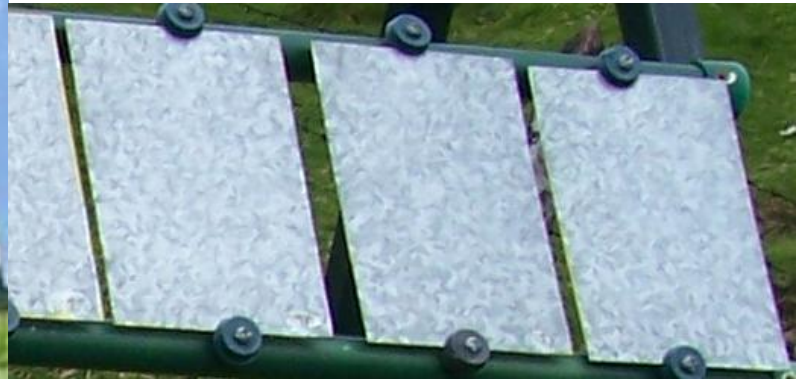
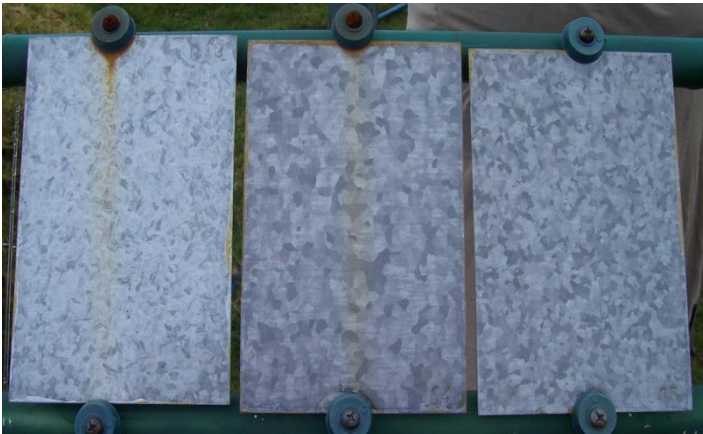
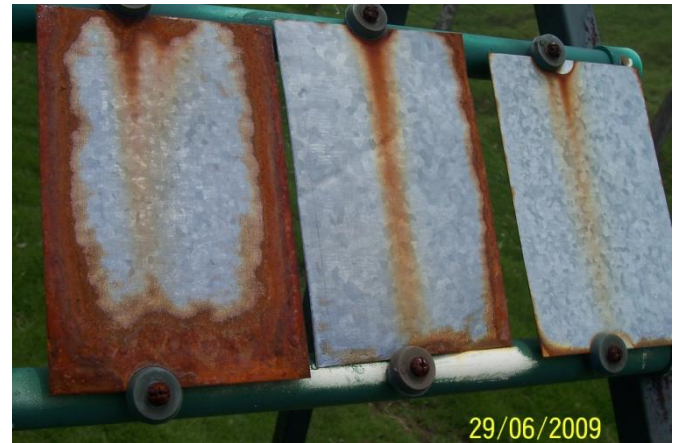
Figura 21: Lámina de acero galvanizado, antes de instalación y después de 2, 8 y 12 meses de exposición a 3 Km del cráter del volcán Turrialba.

Se puede observar que el deterioro por corrosión inicia por los bordes de la lámina. Con el fin de evitar el efecto del borde, se colocó un barniz en dichos bordes. También se puede apreciar que en las zonas de sujeción se presenta corrosión, esto es por el fenómeno de aireación diferencial, por estas consideraciones, después de 13 meses, se aprecia que el deterioro por corrosión es importante. Sin embargo el galvanizado que se observa en las otras zonas centrales de las probetas, se conserva aún después de los 13 meses de exposición.

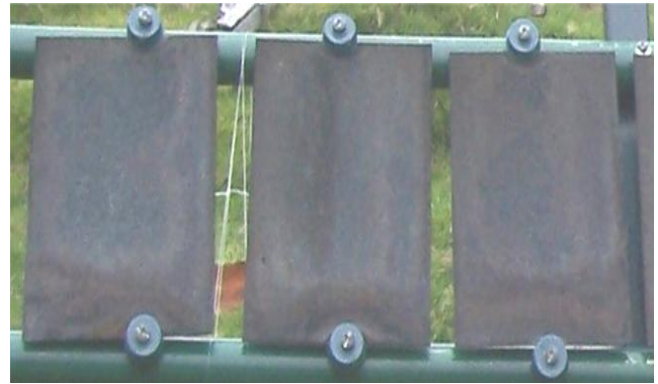
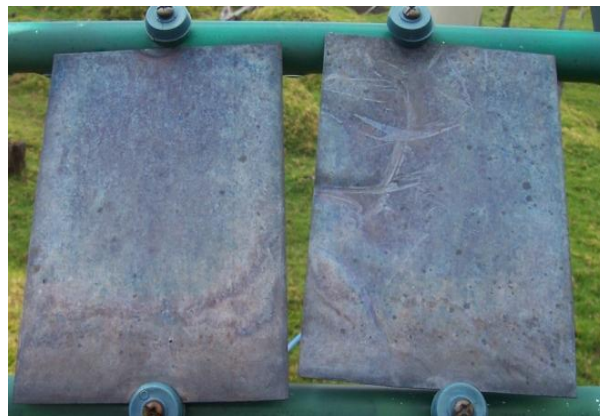
Figura 22: Láminas de cobre, antes y después de 2 y 12 meses de exposición a 3 Km del cráter del volcán Turrialba.
